PERSBERICHT

HSSN-prijs 2022 uitgereikt op Nationale Sluizendag

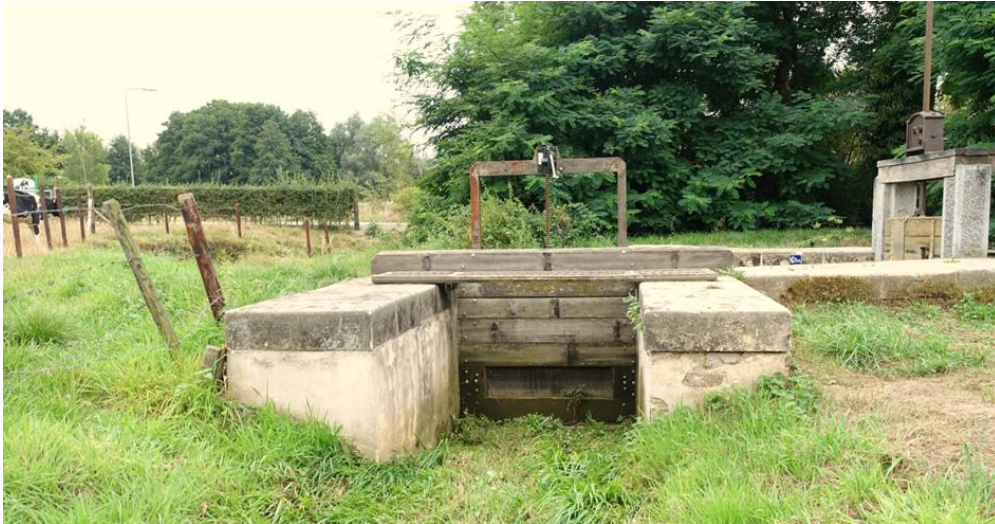
Verdeelwerk met molensluis en rechts de lossingsluis.

Voor de molen ligt een vernuftig watersysteem waar het spaarzame water van diverse bronbeken en de Zieversbeek worden samengevoegd en gebufferd, onder meer in een Bassin. Dit systeem werd al eeuwen geleden ontwikkeld en zorgde er voor dat ook in droge tijden voldoende water naar het waterrad kon worden gevoerd om de molen te laten draaien. In de Zieversbeek werd een verdeelwerk gebouwd, bestaande uit twee stuwen, de molensluis en de lossingsluis. Hiermee kon worden geregeld hoeveel water naar de molen moest worden geleid. Het verdeelwerk bestaat uit metselwerk van hardsteen, mergel en baksteen. De hardsteen en mergel is als 17^{de}-eeuws aangemerkt terwijl de baksteen uit het begin van de 20^{ste} eeuw is gedateerd. Beide stuwen zijn voorzien van een hefschuif met bewegingsmechanisme.

Het baksteenmetselwerk van de Bassinstuw is hersteld en opnieuw gevoegd. Het stalen bewegingsmechanisme is gereviseerd en weer gangbaar gemaakt en vervolgens van een nieuwe coating voorzien. Bij het verdeelwerk met lossingsluis en molensluis, dat al eerder was hersteld, zijn de schuiven met hun bewegingsmechanismen weer gangbaar gemaakt. Nieuwe objecten die nodig waren voor de veiligheid en het zoveel mogelijk voorkomen van wateroverlast zijn subtiel uitgevoerd in moderne materialen, zoals cortenstaal. Om het systeem aan het publiek uit te leggen zijn informatiepanelen geplaatst.

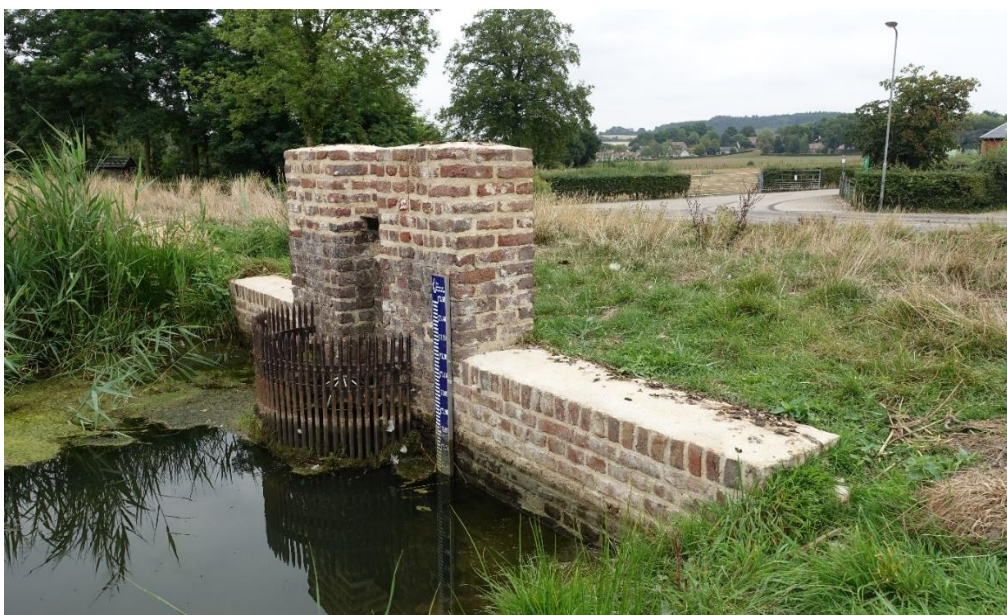
Bovenstrooms van het verdeelwerk is een Bassin, een meertje waarin bij grote regenval water kan worden opgevangen. In droge perioden kan dit water via een stuwsluis weer naar de Zieversbeek en zo naar de molentak worden afgevoerd om ook dan de molen te kunnen laten draaien. Dit stuwkje is opgetrokken in baksteen en dateert in huidige configuratie waarschijnlijk uit het begin van de 20^{ste} eeuw. In deze stuw zit een hefschuif die met een lierwerk kan worden bewogen.

Bassinsluis vanaf het bassin.

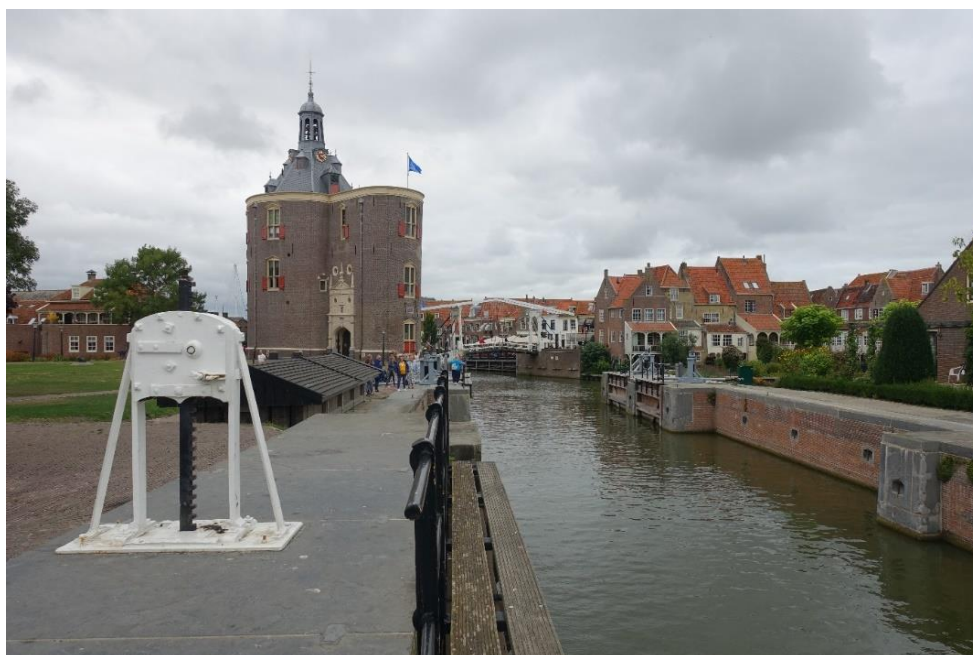
De Sassluis verbindt de Oude Haven met de Buitenhaven. Zowel het binnenhoofd als het buitenhoofd van de schutsluis werd voorzien van houten eb- en vloeddeuren. De sluis zelf is uitgevoerd in baksteen metselwerk. Dekzerken, aanslagstijlen en de randen van de deuren zijn van hardsteen. Naast de sluis bevindt zich een schotbalkenloods en een getijdehuisje.

De Sassluis vanaf het buitenhoofd.

De houten kaapstanders zijn vermoedelijk later aangebracht; zij ontbreken op de oorspronkelijke tekeningen. Het valt op dat bij het buitenhoofd omloopriolen zijn toegepast terwijl bij het binnenhoofd de deuren zijn voorzien van nivelleerschuiven. De bewegingswerken van de schuiven in het omloopriool zijn van later datum, waarschijnlijk de tweede helft van de 19^{de} eeuw.

Restauratie (2018): Omdat de sluis in een primaire waterkering zit en met één stel vloeddeuren niet aan de huidige veiligheidseisen voldeed. Moest er worden ingegrepen. Door het plaatsen van vloeddeuren in het binnenhoofd kon wel aan de norm worden voldaan. Gekozen is het terugplaatsen van alle binnendeuren. Daarbij is een replica gemaakt van de bewegingswerken van de deuren. Wel zijn deze iets hoger geworden doordat er een elektromotor in is geplaatst.

Tevens zijn de sluiswanden aangepakt. Beschadigde delen van zowel het baksteen-metselwerk als de hardsteen zijn vervangen door nieuw gelijk en compatibel materiaal of bij kleine beschadigingen gerepareerd met een geschikte reparatiemortel op kleur. Tijdens het droogzetten barstte de vloer open. Deze schade is met gestort beton hersteld.

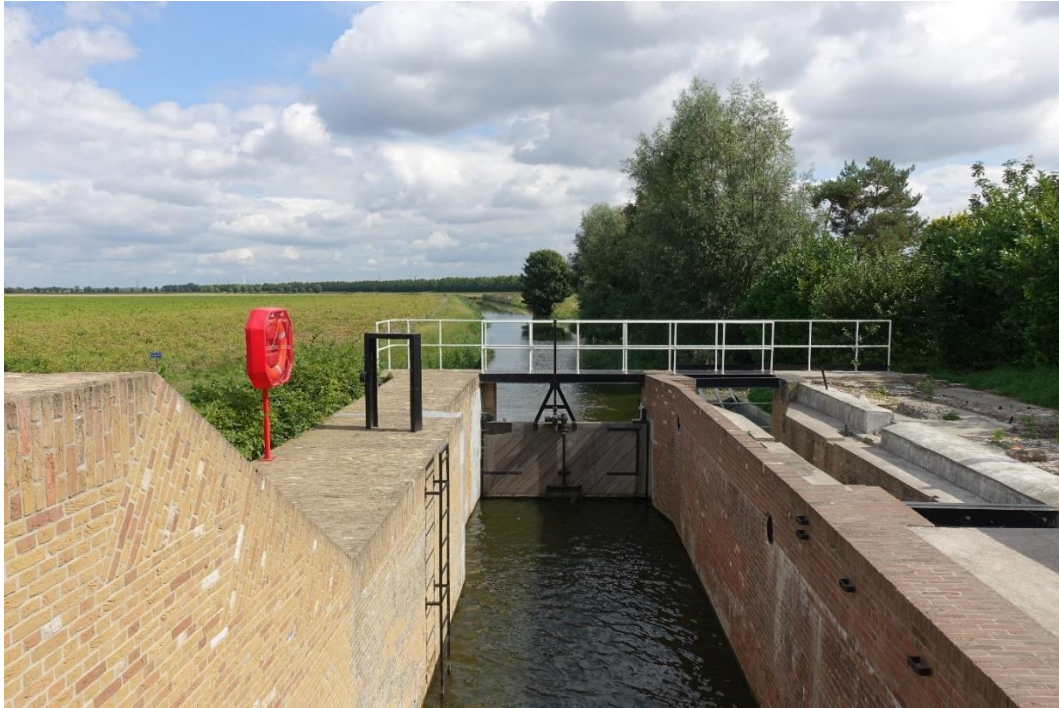
De Keenesluis, vroeger ook wel Keensche Sas genoemd, verbindt de Keene met de Dintel. De sluis is in eerste aanleg gebouwd in 1768 als stenen keersluis met vloed- en ebdeuren, uitgevoerd als puntdeuren. De ebdeuren bevonden zich aan de zijde van de Keene. De sluis werd gebouwd met ijsselsteentjes en bezit hardstenen aanslagstijlen. De constructie van deze keersluis is nog grotendeels aanwezig. Doordat in 1828 definitief een dam was gelegd in de monding van de Dintel (Dintelsas) was er geen eb en vloed meer op de Dintel. Waarschijnlijk heeft de sluis toen doorlopend open gestaan want het zuidelijke deel van de Keene werd nog gebruikt voor het vervoer van landbouwproducten.

In 1891 werd vergunning verleend tot de bouw van een stoomgemaal naast de sluis om wateroverlast tegen te gaan. Voor de gemaalgang werd een deel van de Keenesluis gebruikt. In de sluisdoorgang werd evenwijdig aan de sluisas een stenen tussenwand geplaatst. De rest van de sluis werd omgebouwd tot schutsluis met aan beide uiteinden een enkele draaideur als afsluitmiddel. Deze deuren keerden het hogere Dintelwater. De enkele draaideur aan de Keenezijde draaide dus tegengesteld aan daarvoor aanwezige ebdeur.

Het stoomgemaal is na 1953 gesloopt. Rond 1970 is aan de Dintelzijde een betonnen muur tegen de sluis gebouwd met een kleine opening. Scheepvaartverkeer was daardoor niet meer mogelijk. De sluis fungeert nu als inlaatsluis.

De Keenesluis vanaf de brug over het buitenhoofd.

In 2018 waren er voldoende fondsen verkregen voor het waterschap om opdracht te verlenen tot herstel. Het metselwerk werd grondig gerestaureerd. In het benedenhoofd werd een nieuwe enkele draaideur geplaatst voorzien van een nivelleerschuiw met bewegingswerk. Al het nog aanwezige ijzerwerk werd ontroest en van een nieuwe coating voorzien. Behalve de sluisdoorgang werd ook de gemaaldoorgang geheel gerestaureerd. Daarbij behoorde het plaatsen van een kleine houten enkele draaideur.

De betonnen wand met de inlaatschuiw bleef echter gehandhaafd, waardoor scheepvaartverkeer onmogelijk blijft. Ook het plan om in de gemaalgang weer een schep- of waterrad te plaatsen kon (nog) niet worden gerealiseerd.
