LOSSE BETONSCHOL ONDERZIJDE COMBINATIEVLOER

TNO innovation
for life

30 juni 2023

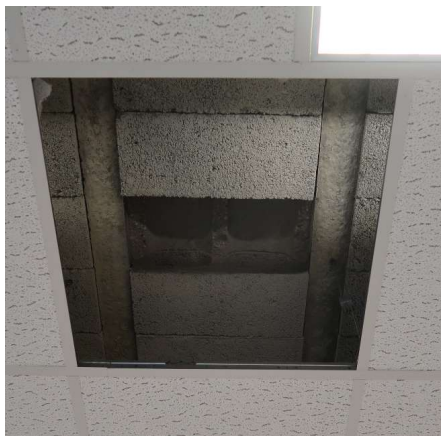
- › Maandag 8 mei 2023 incident bij een school
- › Betonschol uit onderzijde verdiepingsvloer omlaag gevallen in klaslokaal (klas was toen met zwemles)

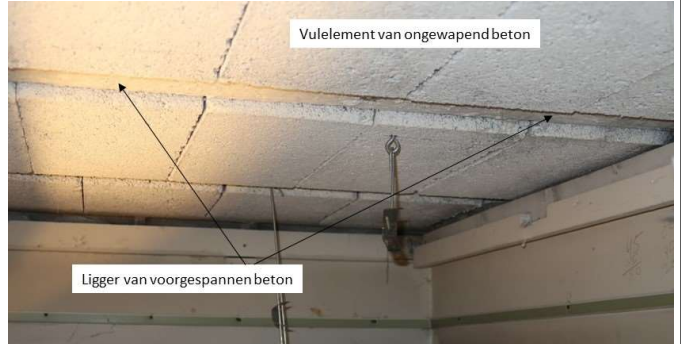
- › Verdiepingsvloer is een combinatievloer:
 - › Voorgespannen, omgekeerde T liggers, met daartussen vulelementen
 - › Toplaag van ter plaatse gestort beton

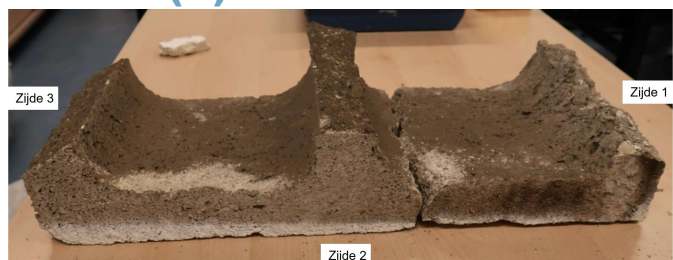
- › Betonschol bleek volledige onderflens van een vulelement

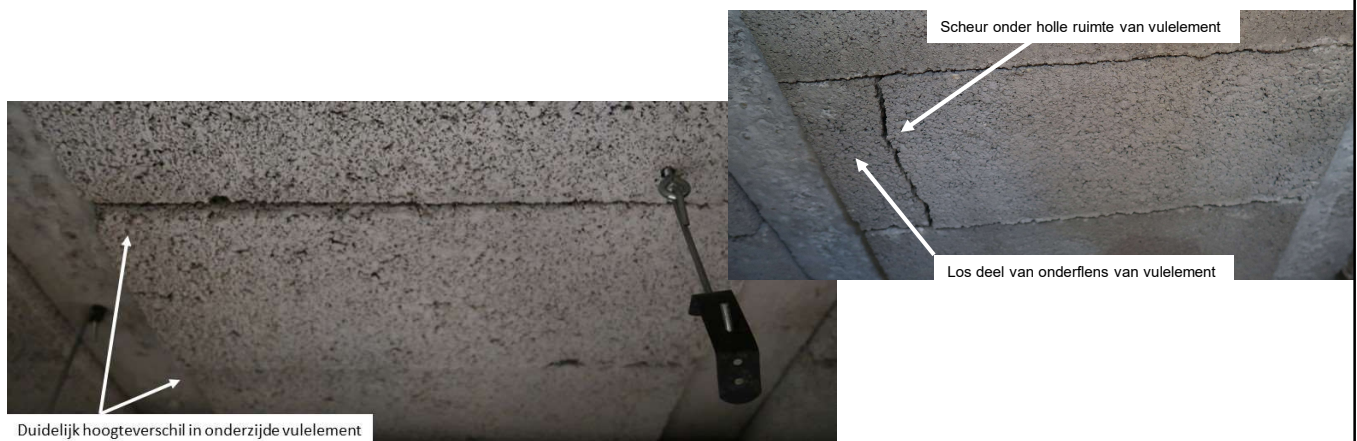
- › Op een andere locatie bleek onderflens van vulelement nagenoeg volledige onthecht
- › Op een andere locatie was de onderflens volledig doorgescheurd
- › “Losse delen” hingen nog klem tussen de voorgespannen liggers

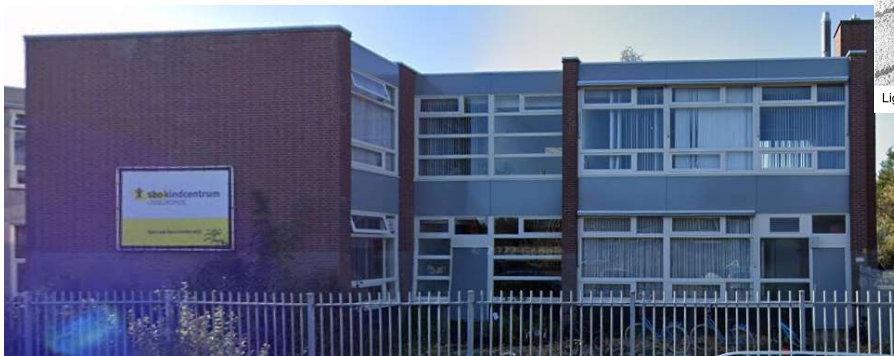
- › School is gebouwd volgens het MUWI systeem
 - › Twee laags met voor de verdiepingsvloer en het dak een combinatievloer
- › Bouwdossier geeft geen informatie over type combinatievloer

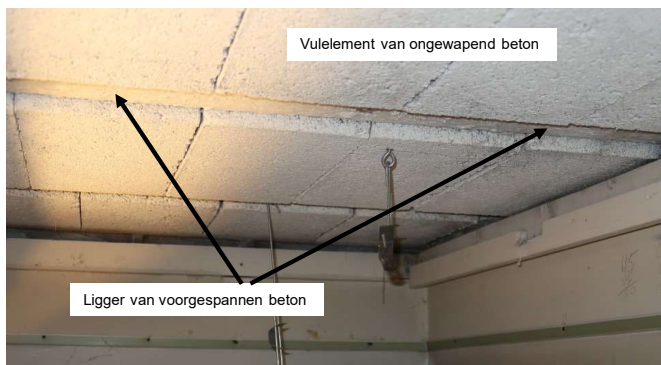
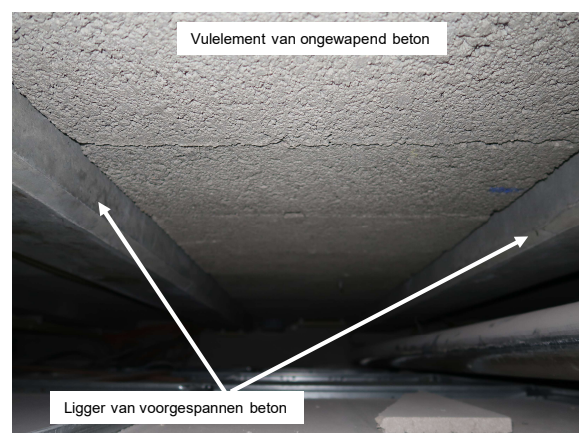
2. Per school controle type verdiepingsvloer en dakvloer – het gaat om twee typen combinatievloer

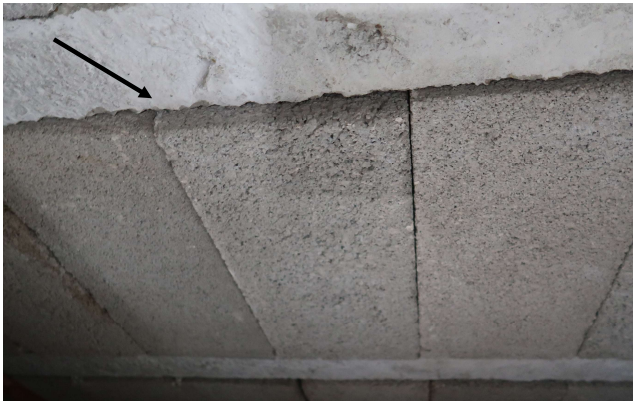
- a. Lagere ligging onderflens; bij bekloppen hol
- b. Scheur in onderflens; bij bekloppen hol

3. Indien combinatievloer dan inspectie van de onderzijde van de vloeren (visueel en afkloppen verdachte locaties):

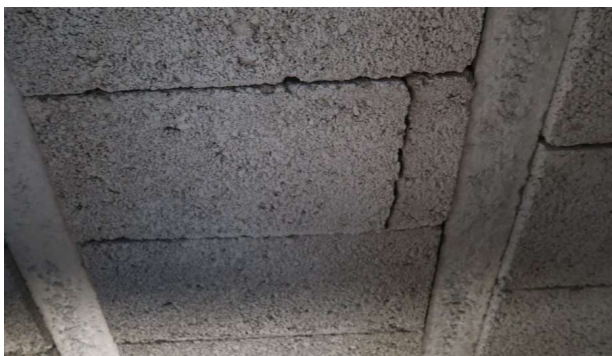
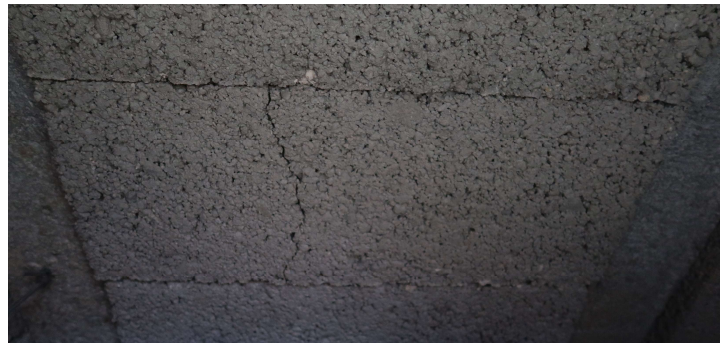
- a. Lagere ligging onderflens; bij bekloppen hol
- b. Scheur in onderflens; bij bekloppen hol

3. Indien combinatievloer dan inspectie van de onderzijde van de vloeren (visueel en afkloppen verdachte locaties):
