**PROJECT 37586**

**VERKENNEND BODEMONDERZOEK  
ZUID-SPIERDIJKERWEG 36 EN 36A TE DE GOORN**

<i>Titel</i>	Verkennd bodemonderzoek Zuid-Spiedijkerweg 36 en 36a te De Goorn
<i>Projectleider</i>	Dhr. ing. M.J. Hoedjes
<i>Adviseur</i>	Dhr. J. Stam, BSc
<i>Datum rapport</i>	9 februari 2023
<i>Opdrachtgever</i>	DNS planvorming B.V. Klaprozenweg 75c 1033 NN Amsterdam
<i>Contactpersoon</i>	Dhr. R. Dekker

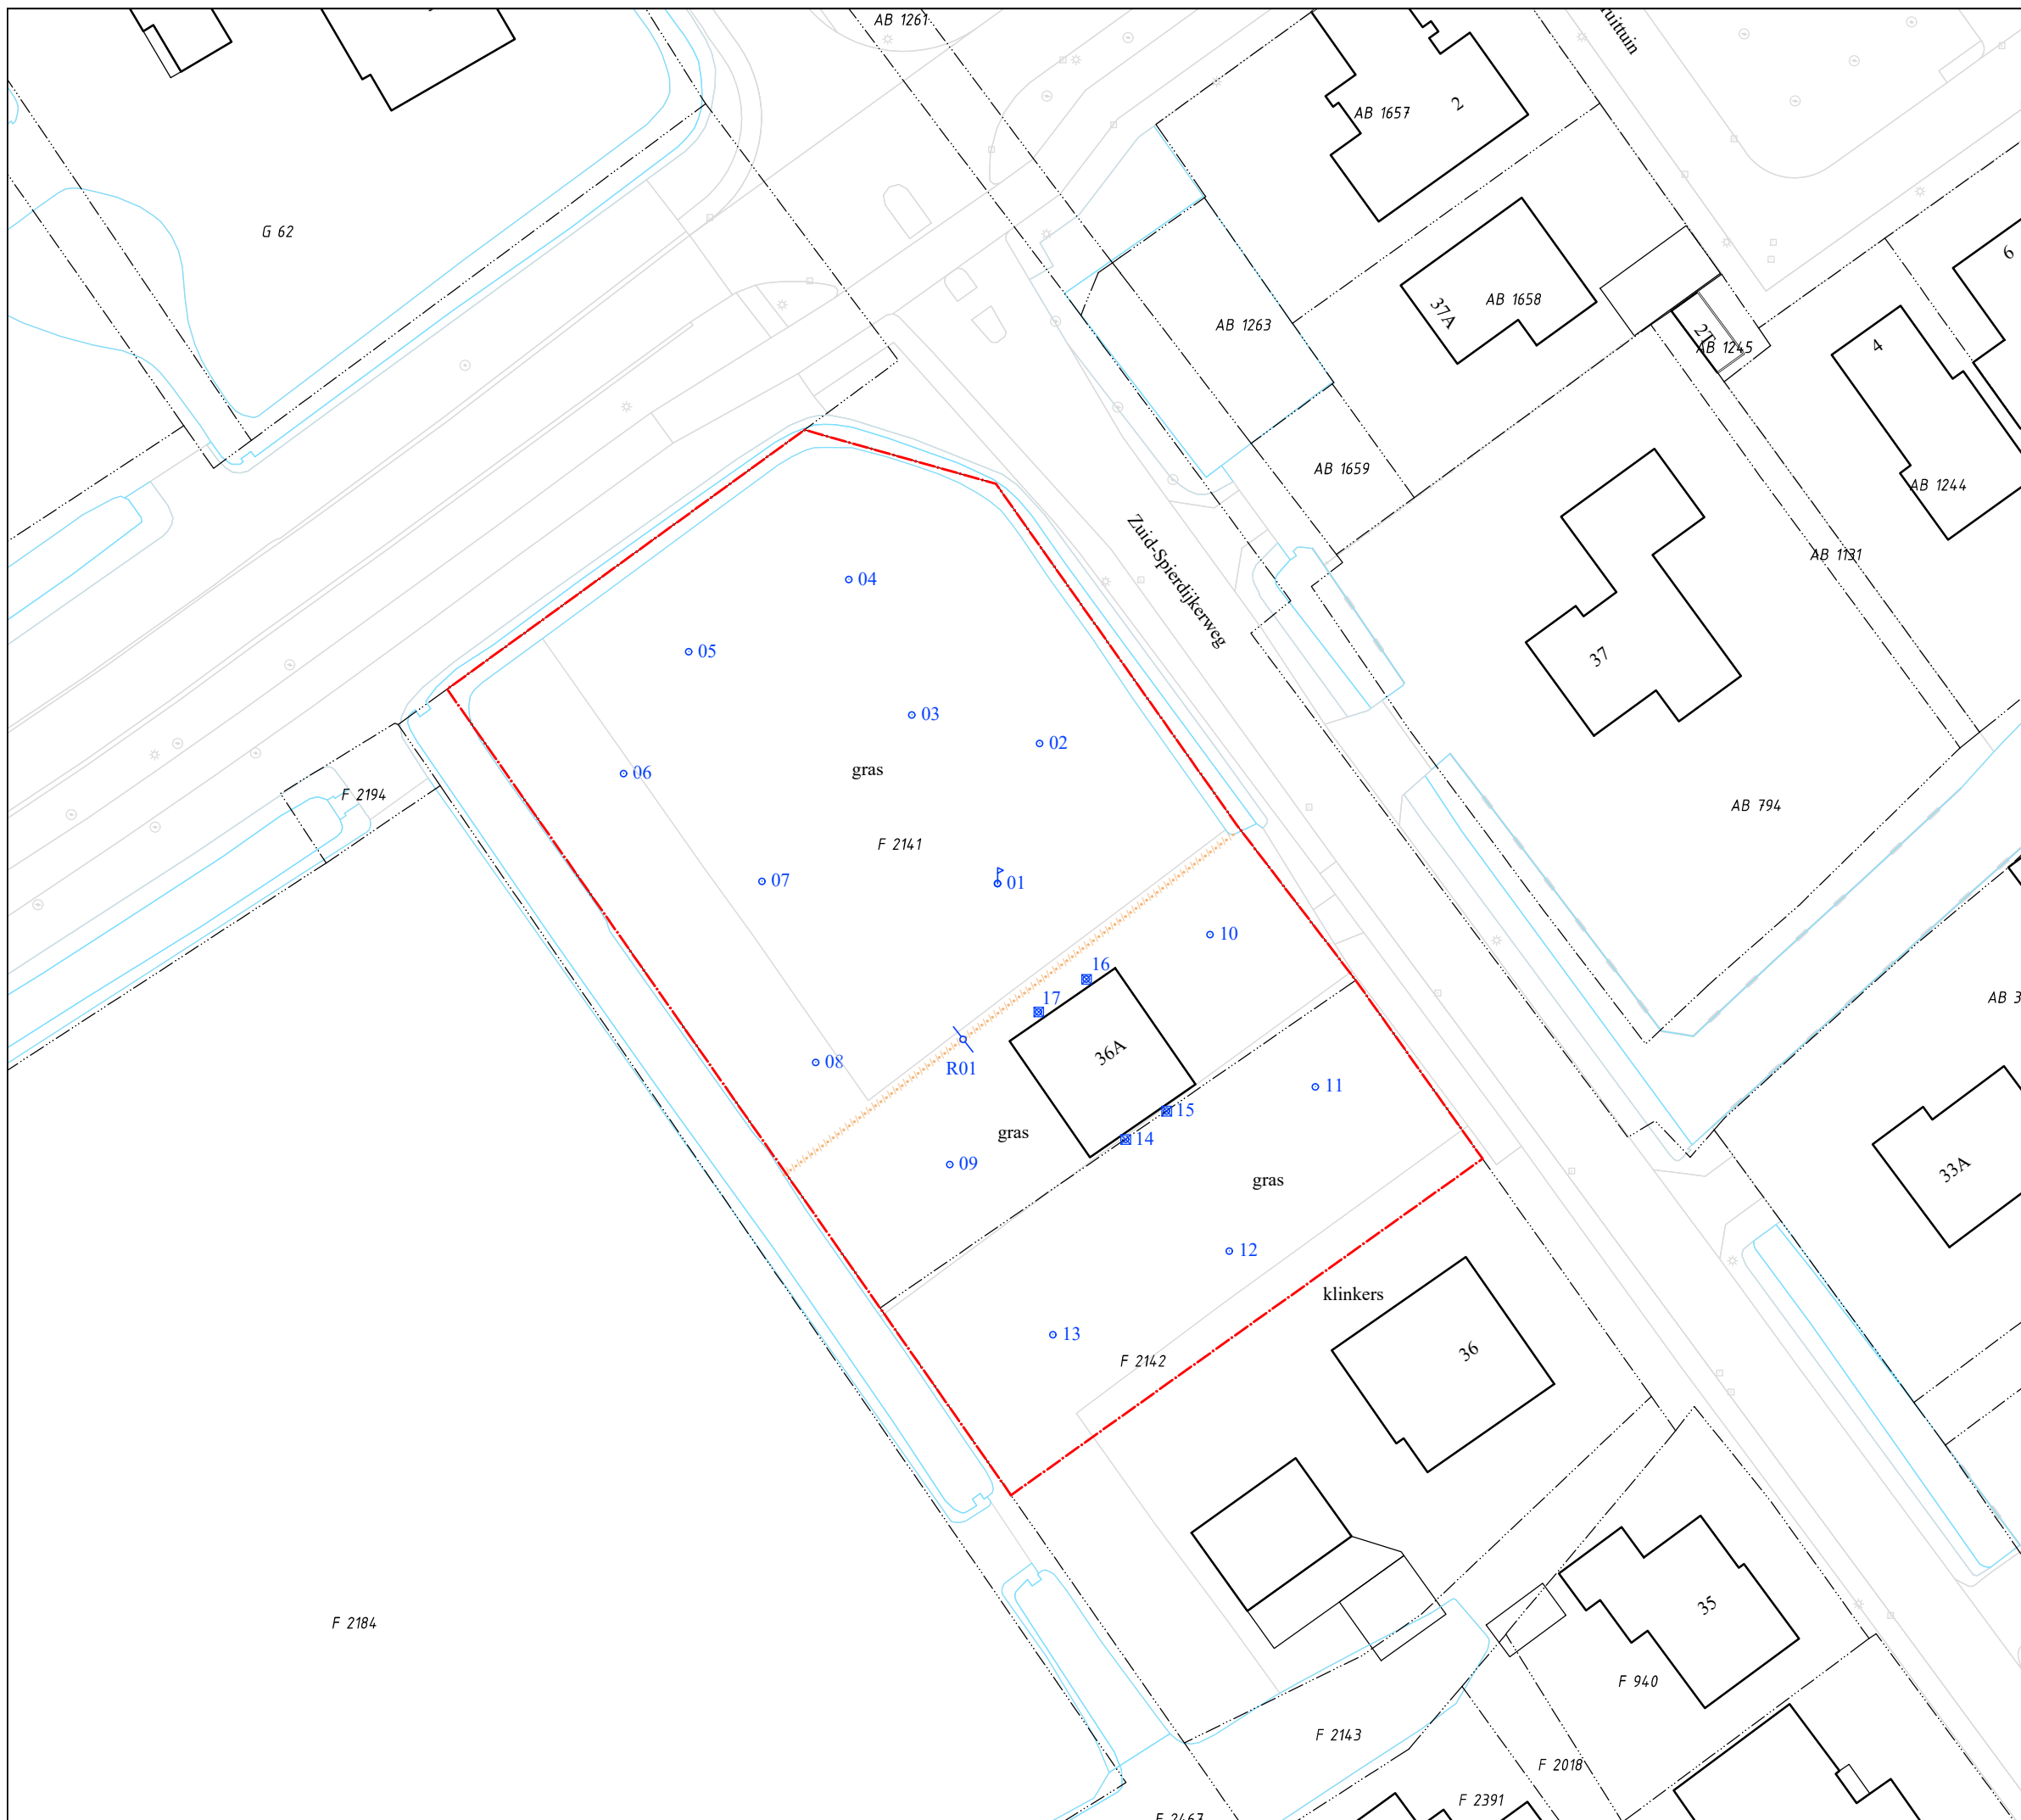
# BOORPUNTENKAART

Ter plaatse van de onderzoekslocatie zijn veertien boringen en een boorraai verricht (nrs. 01 t/m 14, R01). De boringen zijn verspreid over de onderzoekslocatie verricht. Boring 01 is voorzien van een peilbuis.

Voor het nader asbestonderzoek is het maaiveld van de deellocatie visueel geïnspecteerd. Vervolgens zijn vier inspectiegaten gegraven (14 t/m 17). De uitkomende grond is visueel geïnspecteerd op asbestverdachte materialen. De gaten zijn circa 0,3 x 0,3 meter breed en tot 0,1 m-mv gegraven.

De ligging van de boringen, de peilbuis en de inspectiegaten is weergegeven in bijlage I.
