# BEELDMAATLATTEN

*Samenwerken aan beeldkwaliteit  
op basis van de Visie Openbare Ruimte*

*Project:*  
Samenwerken aan beeldkwaliteit

# SAMENWERKEN AAN BEELDKWALITEIT – Toelichting

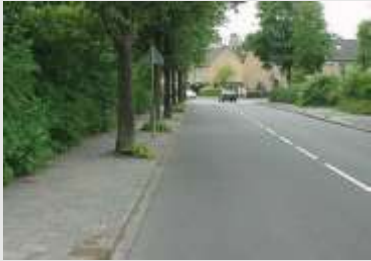
## Zeer Hoog

De rijbaan ligt er als nieuw bij. Geen schadebeelden of reparaties. Comfort van de gebruikers is hoog.

- 0 stuks *matige* oneffenheden (tot 15 mm) per 100 m<sup>1</sup>
- maximaal 5 m<sup>1</sup> *lichte* scheurvorming (tot 5 mm) per 100 m<sup>1</sup>
- maximaal 5 m<sup>1</sup> *lichte* dwarsonvlakheid (tot 10 mm) per 100 m<sup>1</sup>

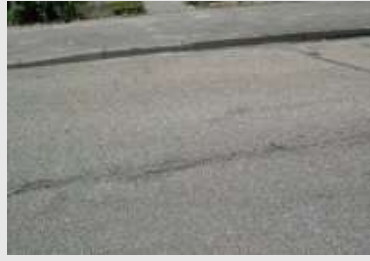
## Hoog

Op kleine delen van de rijbaan zijn enkele schadebeelden of reparaties zichtbaar. Comfort is vrij hoog.

- maximaal 8 stuks *matige* oneffenheden (tot 15 mm) per 100 m<sup>1</sup>
- meer dan 5 m<sup>1</sup> *lichte* scheurvorming (tot 5 mm) per 100 m<sup>1</sup>
- maximaal 35 m<sup>1</sup> *matige* dwarsonvlakheid (tot 20 mm) per 100 m<sup>1</sup>
- Jaarlijkse schouwronde na de winter.
- Technische inspectie 1x per 2 jaar.
- Uitvoeren van werkzaamheden n.a.v. inspecties en schouwrondes.

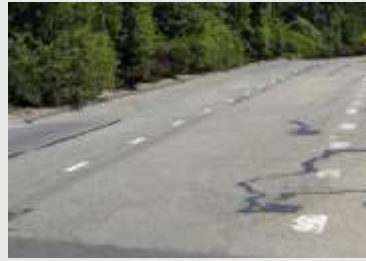
## Basis

Enige schade/reparaties duidelijk zichtbaar. Comfort is redelijk.

- maximaal 15 stuks *matige* oneffenheden (tot 15 mm) per 100 m<sup>1</sup>
- maximaal 25 m<sup>1</sup> *ernstige* scheurvorming (groter dan 10 mm) per 100 m<sup>1</sup>
- maximaal 5 m<sup>1</sup> *ernstige* dwarsonvlakheid (tot 30 mm) per 100 m<sup>1</sup>
- Jaarlijkse schouwronde na de winter.
- Technische inspectie 1x per 2 jaar.
- Uitvoeren van werkzaamheden n.a.v. inspecties en schouwrondes.

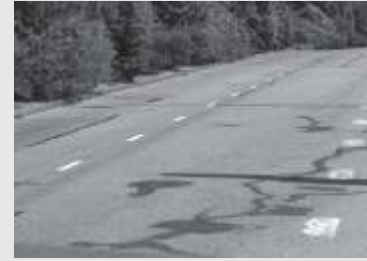
## Laag

Kleinere gaten in verharding, verzakkingen, putten steken een beetje uit. Schade/ reparaties zijn goed zichtbaar. Geen direct gevaar, maar op termijn wel.

- meer dan 15 stuks *matige* oneffenheden (tot 15 mm) per 100 m<sup>1</sup>
- maximaal 50 m<sup>1</sup> *ernstige* scheurvorming (groter dan 10 mm) per 100 m<sup>1</sup>
- maximaal 15 m<sup>1</sup> *ernstige* dwarsonvlakheid (tot 30 mm) per 100 m<sup>1</sup>
- Op basis van meldingen en klachten worden kleine gaten gevuld met koud asfalt. En scheuren dichtkitten.
- Grotere schades bakvriezen en nieuwe asfaltaag aanbrengen (door aannemer).

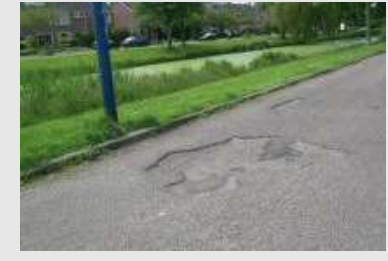
## Zeer Laag

Grote delen van de rijbaan laten reparaties en schadebeelden zien. Direct gevaarlijk: verkeer moet zich aanpassen aan het slechte wegdek.

- meer dan 3 stuks *ernstige* oneffenheden (tot 30 mm) per 100 m<sup>1</sup>
- meer dan 50 m<sup>1</sup> *ernstige* scheurvorming (groter dan 10 mm) per 100 m<sup>1</sup>
- meer dan 15 m<sup>1</sup> *ernstige* dwarsonvlakheid (tot 30 mm) per 100 m<sup>1</sup>

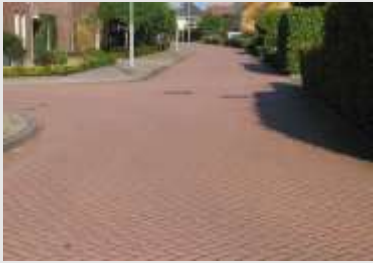
## Zeer Hoog

De rijbaan ligt er als nieuw bij. Geen schadebeelden of reparaties. Comfort van de gebruikers is hoog.

- maximaal 3 stuks *lichte* oneffenheden (tot 5 mm) per 100 m<sup>1</sup>
- maximaal 5 m<sup>1</sup> *lichte* dwarsonvlakheid (tot 10 mm) per 100 m<sup>1</sup>
- maximale 5 mm voegwijdte op maximaal 1% van 100 m<sup>1</sup>
- 0 beschadigde elementen per 100 m<sup>2</sup>
- 0% ontbrekende elementen per 100 m<sup>2</sup>

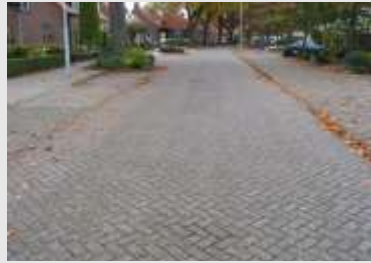
## Hoog

Op kleine delen van de rijbaan zijn enkele schadebeelden of reparaties zichtbaar. Comfort is vrij hoog.

- maximaal 8 stuks *matige* oneffenheden (tot 15 mm) per 100 m<sup>1</sup>
- maximaal 35 m<sup>1</sup> *matige* dwarsonvlakheid (tot 25 mm) per 100 m<sup>1</sup>
- maximale 10 mm voegwijdte op maximaal 1% van 100 m<sup>1</sup>
- maximaal 1 beschadigd element per 100 m<sup>2</sup>
- 0% ontbrekende elementen per 100 m<sup>2</sup>

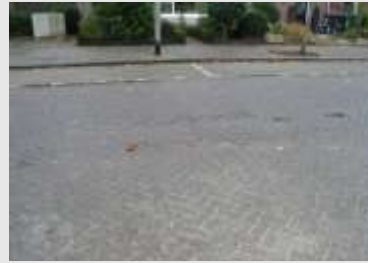
## Basis

Enige schade/reparaties duidelijk zichtbaar. Comfort is redelijk.

- maximaal 15 stuks *matige* oneffenheden (tot 15 mm) per 100 m<sup>1</sup>
- maximaal 5 m<sup>1</sup> *ernstige* dwarsonvlakheid (tot 30 mm) per 100 m<sup>1</sup>
- maximale 20 mm voegwijdte op maximaal 1% van 100 m<sup>1</sup>
- maximaal 3 beschadigde elementen per 100 m<sup>2</sup>
- 0% ontbrekende elementen per 100 m<sup>2</sup>
- Technische inspectie 1x per 2 jaar.
- Bij wortelopdruk wordt wortel verwijderd en herstraat.
- Uitvoeren van werkzaamheden n.a.v. inspecties.

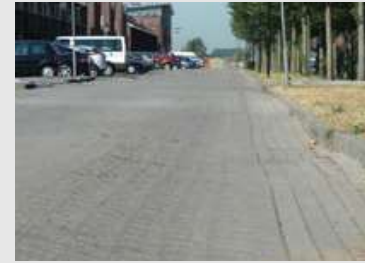
## Laag

Kleinere gaten in verharding, verzakkingen, losliggende elementen en putten steken een beetje uit. Schade/ reparaties zijn goed zichtbaar. Geen direct gevaar, maar op termijn wel.

- meer dan 15 stuks *matige* oneffenheden (tot 15 mm) per 100 m<sup>1</sup>
- maximaal 15 m<sup>1</sup> *ernstige* dwarsonvlakheid (tot 30 mm) per 100 m<sup>1</sup>
- maximale 30 mm voegwijdte op maximaal 1% van 100 m<sup>1</sup>
- maximaal 5 beschadigde elementen per 100 m<sup>2</sup>
- maximaal 1% ontbrekende elementen per 100 m<sup>2</sup>
- Op basis van meldingen en klachten worden kleine gaten herstraat.
- Grotere schades herstellen door aannemer (groter dan circa 12m<sup>2</sup>).

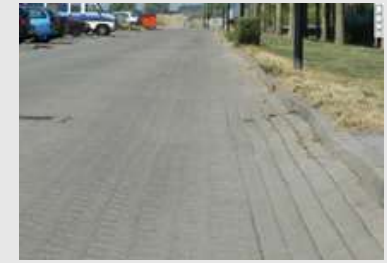
## Zeer Laag

Grote delen van de rijbaan laten reparaties en schadebeelden zien. Direct gevaarlijk: verkeer moet zich aanpassen aan het slechte wegdek.

- meer dan 3 stuks *ernstige* oneffenheden (tot 30 mm) per 100 m<sup>1</sup>
- meer dan 15 m<sup>1</sup> *ernstige* dwarsonvlakheid (tot 30 mm) per 100 m<sup>1</sup>
- meer dan 30 mm voegwijdte op maximaal 1% van 100 m<sup>1</sup>
- meer dan 5 beschadigde elementen per 100 m<sup>2</sup>
- meer dan 1% ontbrekende elementen per 100 m<sup>2</sup>

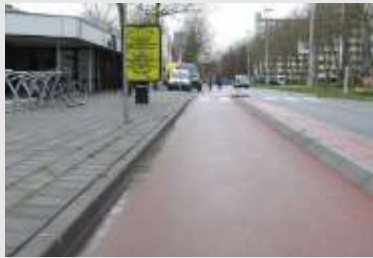
## Zeer Hoog

Fietspad ligt er als nieuw bij. Geen schadebeelden of zichtbare reparaties. Comfort is hoog.

- 0 stuks *matige* oneffenheden (tot 15 mm) per 100 m<sup>1</sup>
- maximaal 5 m<sup>1</sup> *lichte* scheurvorming (tot 5 mm) per 100 m<sup>1</sup>
- maximaal 5 m<sup>1</sup> *lichte* dwarsonvlakheid (tot 10 mm) per 100 m<sup>1</sup>
- maximale 5 mm voegwijdte op maximaal 1% van 100 m<sup>1</sup>
- 0% ontbrekende elementen per 100 m<sup>2</sup>

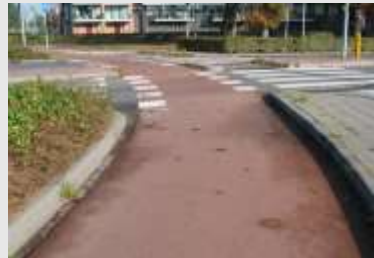
## Hoog

Op kleine delen van het fietspad zijn enkele schadebeelden of reparaties zichtbaar. Comfort is vrij hoog.

- maximaal 8 stuks *matige* oneffenheden (tot 15 mm) per 100 m<sup>1</sup>
- meer dan 5 m<sup>1</sup> *lichte* scheurvorming (tot 5 mm) per 100 m<sup>1</sup>
- maximaal 5 m<sup>1</sup> *matige* dwarsonvlakheid (tot 20 mm) per 100 m<sup>1</sup>
- maximale 10 mm voegwijdte op maximaal 1% van 100 m<sup>1</sup>
- 0% ontbrekende elementen per 100 m<sup>2</sup>

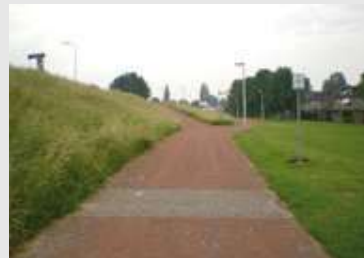
## Basis

Soms wat verzakkingen op het fietspad, hier en daar zijn schadebeelden en zichtbare reparaties. Comfort is acceptabel.

- maximaal 15 stuks *matige* oneffenheden (tot 15 mm) per 100 m<sup>1</sup>
- maximaal 25 m<sup>1</sup> *ernstige* scheurvorming (groter dan 10 mm) per 100 m<sup>1</sup>
- maximaal 15 m<sup>1</sup> *matige* dwarsonvlakheid (tot 20 mm) per 100 m<sup>1</sup>
- maximale 20 mm voegwijdte op maximaal 1% van 100 m<sup>1</sup>
- 0% ontbrekende elementen per 100 m<sup>2</sup>

- Na vorstperiode jaarlijkse schouw van de fietspaden.
- Technische inspectie 1x per 2 jaar.
- Losliggende elementen worden herstraat op basis van meldingen.
- Uitvoeren van werkzaamheden n.a.v. inspecties.
- Bij wortelopdruk wordt wortel verwijderd en herstraat.

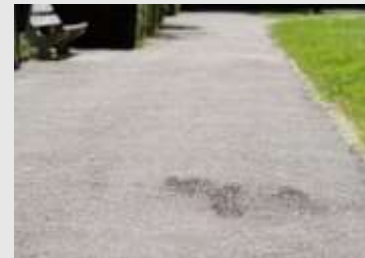
## Laag

Kleinere gaten in de verharding, duidelijke verzakkingen, wat loszittende elementen. Geen gevaar, op termijn wel.

- meer dan 15 stuks *matige* oneffenheden (tot 15 mm) per 100 m<sup>1</sup>
- maximaal 50 m<sup>1</sup> *ernstige* scheurvorming (groter dan 10 mm) per 100 m<sup>1</sup>
- maximaal 35 m<sup>1</sup> *matige* dwarsonvlakheid (tot 20 mm) en maximaal 5 m<sup>1</sup> *ernstige* dwarsonvlakheid (tot 30 mm) per 100 m<sup>1</sup>
- maximale 30 mm voegwijdte op maximaal 1% van 100 m<sup>1</sup>
- maximaal 1% ontbrekende elementen per 100 m<sup>2</sup>

- Op basis van meldingen en klachten worden kleine gaten herstraat of hersteld met koud asfalt.
- Grotere schades herstellen door aannemer (groter dan circa 12m<sup>2</sup>).

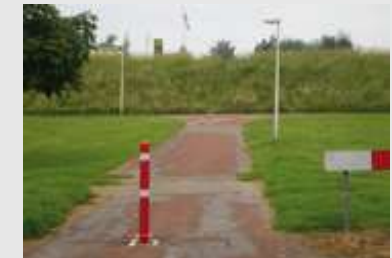
## Zeer Laag

Delen van het fietspad vertonen schadebeelden die gevaar kunnen opleveren voor de gebruiker. Verkeer moet zich aanpassen aan wegdek.

- meer dan 3 stuks *ernstige* oneffenheden (tot 30 mm) per 100 m<sup>1</sup>
- meer dan 50 m<sup>1</sup> *ernstige* scheurvorming (groter dan 10 mm) per 100 m<sup>1</sup>
- meer dan 35 m<sup>1</sup> *matige* dwarsonvlakheid (tot 20 mm) en meer dan 5 m<sup>1</sup> *ernstige* dwarsonvlakheid (tot 30 mm) per 100 m<sup>1</sup>
- meer dan 30 mm voegwijdte op maximaal 1% van 100 m<sup>1</sup>
- meer dan 1% ontbrekende elementen per 100 m<sup>2</sup>

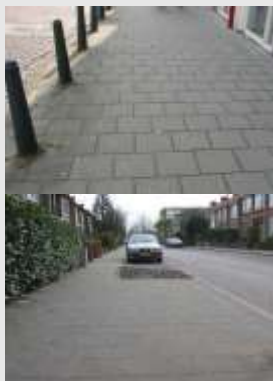
## Zeer Hoog

De stoepen liggen er als nieuw bij: heel en gaaf. De klinkers/tegels zijn nergens ontzet.

- maximaal 3 stuks *lichte* oneffenheden (tot 5 mm) per 100 m<sup>1</sup>
- maximaal 5 m<sup>1</sup> *lichte* dwarsonvlakheid (tot 10 mm) per 100 m<sup>1</sup>
- maximale 5 mm voegwijdte op maximaal 1% van 100 m<sup>1</sup>
- 0 beschadigde elementen per 100 m<sup>2</sup>
- 0% ontbrekende elementen per 100 m<sup>2</sup>

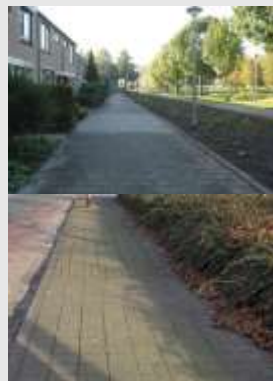
## Hoog

Tegels en/of klinkers liggen bijna glad, een enkel plekje is ontzet. Putten en trottoirbanden liggen strak.

- maximaal 8 stuks *matige* oneffenheden (tot 15 mm) per 100 m<sup>1</sup>
- maximaal 5 m<sup>1</sup> *matige* dwarsonvlakheid (tot 25 mm) per 100 m<sup>1</sup>
- maximale 10 mm voegwijdte op maximaal 1% van 100 m<sup>1</sup>
- maximaal 1 beschadigd element per 100 m<sup>2</sup>
- 0% ontbrekende elementen per 100 m<sup>2</sup>

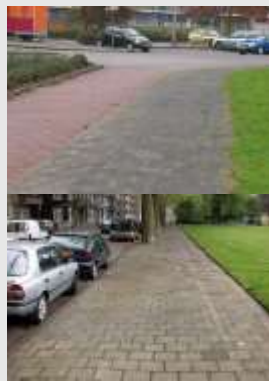
## Basis

Bestrating begint soms wat te verzakken, soms een paar losse tegels. Comfort voor de gebruiker is redelijk.

- maximaal 15 stuks *matige* oneffenheden (tot 15 mm) per 100 m<sup>1</sup>
- maximaal 15 m<sup>1</sup> *matige* dwarsonvlakheid (tot 25 mm) per 100 m<sup>1</sup>
- maximale 20 mm voegwijdte op maximaal 1% van 100 m<sup>1</sup>
- maximaal 3 beschadigde elementen per 100 m<sup>2</sup>
- 0% ontbrekende elementen per 100 m<sup>2</sup>

- Technische inspectie 1x per 2 jaar.
- Uitvoeren van werkzaamheden n.a.v. inspecties.
- Bij wortelopdruk wordt wortel verwijderd en herstraat.
- Kantopsluiting waar nodig o.b.v. voegwijdte herstellen.

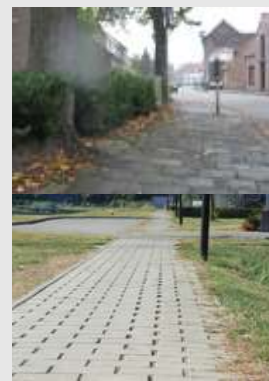
## Laag

Kleinere gaten in de verharding, duidelijke verzakkingen, enkele losliggende tegels. Geen gevaar, maar op termijn wel.

- meer dan 15 stuks *matige* oneffenheden (tot 15 mm) per 100 m<sup>1</sup>
- maximaal 35 m<sup>1</sup> *matige* dwarsonvlakheid (tot 25 mm) per 100 m<sup>1</sup>
- maximale 30 mm voegwijdte op maximaal 1% van 100 m<sup>1</sup>
- maximaal 5 beschadigde elementen per 100 m<sup>2</sup>
- maximaal 1% ontbrekende elementen per 100 m<sup>2</sup>

- Op basis van meldingen en klachten worden kleine gaten herstraat.
- Grotere schades herstellen door aannemer (groter dan circa 12m<sup>2</sup>).

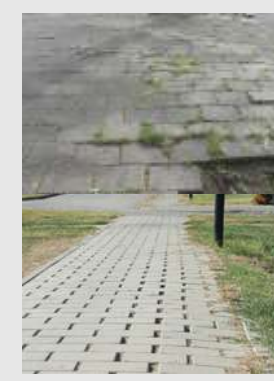
## Zeer Laag

Flinke gaten in verharding, veel loszittende tegels, trottoirbanden zijn kapot. Is direct gevaarlijk: kans op valpartijen of beenbreuk.

- meer dan 3 stuks *ernstige* oneffenheden (tot 30 mm) per 100 m<sup>1</sup>
- meer dan 35 m<sup>1</sup> *ernstige* dwarsonvlakheid (tot 40 mm) per 100 m<sup>1</sup>
- meer dan 30 mm voegwijdte op maximaal 1% van 100 m<sup>1</sup>
- meer dan 5 beschadigde elementen per 100 m<sup>2</sup>
- meer dan 1% ontbrekende elementen per 100 m<sup>2</sup>

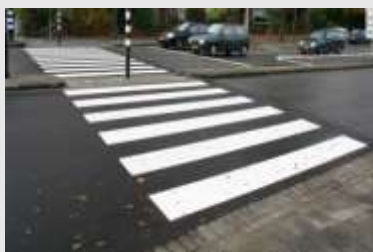
De markering is zeer goed reflecterend.

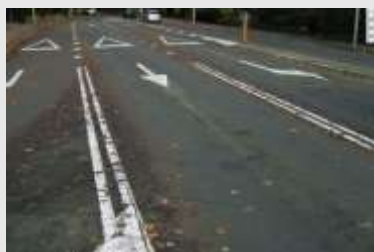
De markering is goed reflecterend.

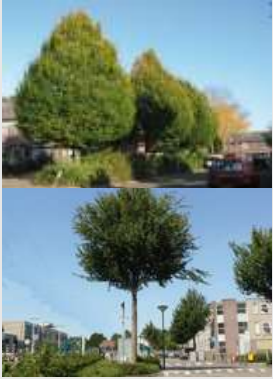
## Zeer Hoog

Bomen zijn vitaal en volgroeid.

- 0% kroonverlies, 0% schade stam en 0% zichtbaar worteloppervlak
- 0% bedekking stamopschot en wortelopschot
- voldoet aan VTA-toets

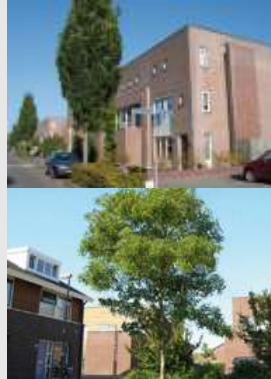
## Hoog

De bomen zijn gezond en vitaal

- maximaal 10% kroonverlies, 5% schade stam en 10% zichtbaar worteloppervlak
- maximaal 5% bedekking stamopschot en 20% wortelopschot
- voldoet aan VTA-toets
- Opkronen en begeleidingsnoei 1x per 3 jaar
- VTA-inspectie 1x per 3 jaar
- Verwijderen stam- en/of wortelopschot.

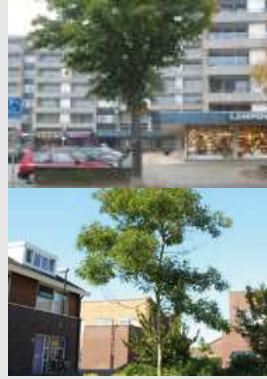
## Basis

De bomen zijn gezond en vitaal, maar nog niet volgroeid, ook is er enige achterstand in onderhoud.

- maximaal 20% kroonverlies, 10% schade stam en 20% zichtbaar worteloppervlak
- maximaal 25% bedekking stamopschot en 50% wortelopschot
- voldoet aan VTA-toets
- Opkronen en begeleidingsnoei 1x per 3 jaar
- VTA-inspectie 1x per 3 jaar
- Bijsnoeien stam- en/of wortelopschot.

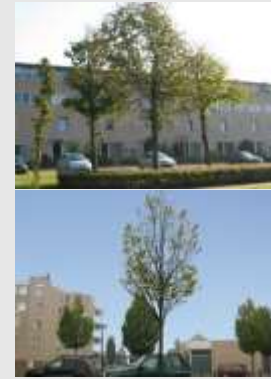
## Laag

De bomen zien er niet gezond en onverzorgd uit.

- maximaal 30% kroonverlies, 20% schade stam en 30% zichtbaar worteloppervlak
- maximaal 50% bedekking stamopschot en 100% wortelopschot
- voldoet aan VTA-toets
- Bomen worden niet/op een laag niveau onderhouden

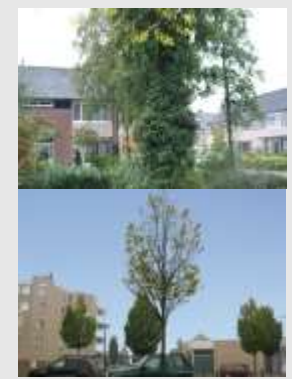
## Zeer Laag

De bomen zijn bijna dood.

- meer dan 30% kroonverlies, 20% schade stam en 30% zichtbaar worteloppervlak
- meer dan 50% bedekking stamopschot en 100% wortelopschot
- voldoet niet aan VTA-toets

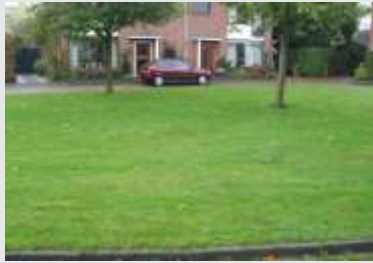
## Zeer Hoog

Geen beschadigingen, onkruid, of kale plekken. Gras is kort gemaaid.

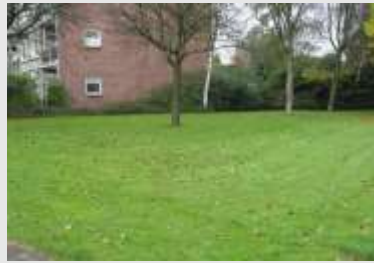
## Hoog

Weinig beschadigingen, onkruid en kale plekken. Gras is kort gemaaid.

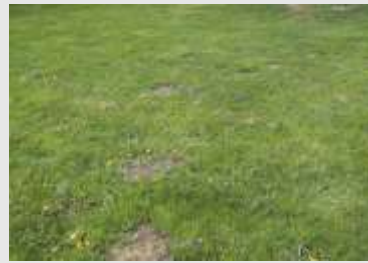
## Basis

Ziet er redelijk onderhouden uit. Hier en daar beschadigingen, kale plekken en onkruid. Gras is niet te lang.

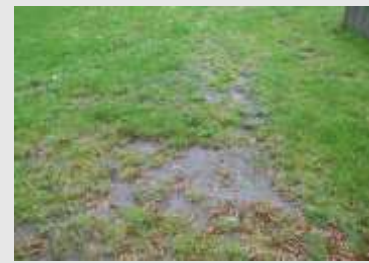
## Laag

Duidelijke achterstanden in onderhoud. Redelijk veel beschadigingen, onkruid, kale plekken en lang gras.

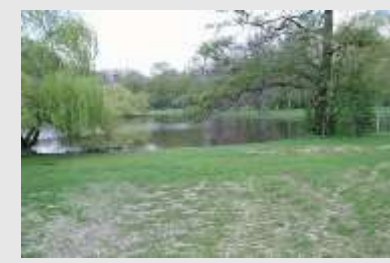
## Zeer Laag

Het gazon lijkt niet onderhouden te worden. Veel beschadigingen, onkruid, kale plekken en te lang gras.

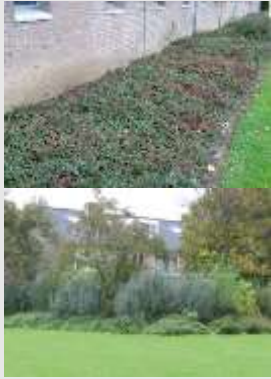
## Zeer Hoog

De beplanting fleurt de straat op.

- 0% beschadiging per 100 m<sup>2</sup>
- 0% kale plekken per 100 m<sup>2</sup>
- 0% storende takken
- Geen overhangende beplanting op 100 meter

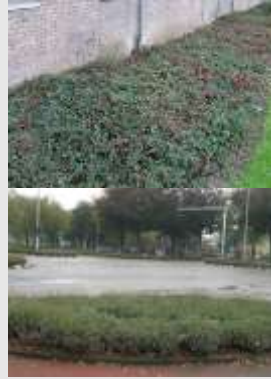
## Hoog

Beplanting is overal aanwezig en recent gesnoeid. Geen kale plekken, wel jonge redelijk volgroeide planten.

- maximaal 3% beschadiging per 100m<sup>2</sup>
- maximaal 5% kale plekken per 100m<sup>2</sup> (hagen maximaal 2%)
- maximaal 5% storende takken
- gemiddeld 5 cm overhangende beplanting op 100 meter met maximale lengte van 30 cm
- Alle vakken jaarlijks doorlopen (inboet, zaailingen verwijderen)
- 1x per 3 jaar beplantingsvakken snoeien
- 2 tot 3x per jaar randsnoei
- Zaailingen en opschot jaarlijks verwijderen
- Extra schoffelwerkzaamheden ten behoud van de beplanting

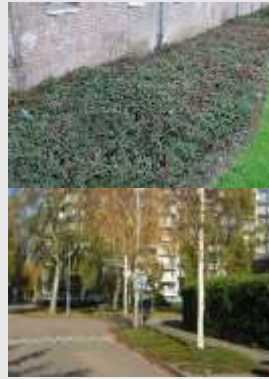
## Basis

De beplanting ziet er redelijk onderhouden uit. Beplanting kan soms wat karig ogen, maar er zit wel duidelijk leven in.

- maximaal 5% beschadiging per 100m<sup>2</sup>
- maximaal 10% kale plekken per 100m<sup>2</sup> (hagen maximaal 5%)
- maximaal 10% storende takken
- gemiddeld 15 cm overhangende beplanting op 100 meter met maximale lengte van 30 cm
- Alle vakken jaarlijks doorlopen (inboet, zaailingen verwijderen)
- 1x per 3 jaar beplantingsvakken snoeien
- 2x per jaar randsnoei
- Zaailingen en opschot jaarlijks verwijderen
- Schouwen in september waar maatregelen nodig zijn

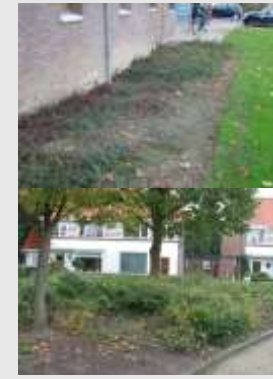
## Laag

Duidelijke achterstanden in onderhoud. Groen is niet gesnoeid en soms ontbreken er struiken en planten.

- maximaal 10% beschadiging per 100m<sup>2</sup>
- maximaal 25% kale plekken per 100m<sup>2</sup> (hagen maximaal 15%)
- maximaal 20% storende takken
- gemiddeld 25 cm overhangende beplanting op 100 meter met maximale lengte van 45 cm
- 1x per 5 jaar beplantingsvakken
- 1x per jaar randsnoei
- Zaailingen en opschot 1x per 3 jaar verwijderen
- Schouwen in september waar maatregelen nodig zijn

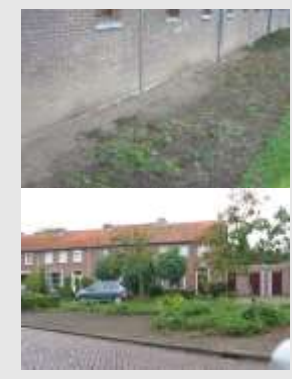
## Zeer Laag

Struiken en planten zijn beschadigd en lijken niet onderhouden te worden.

- meer dan 10% beschadiging per 100m<sup>2</sup>
- meer dan 25% kale plekken per 100m<sup>2</sup> (hagen meer dan 15%)
- meer dan 20% storende takken
- gemiddeld meer dan 25 cm overhangende beplanting op 100 meter met lengte van 45 cm of meer

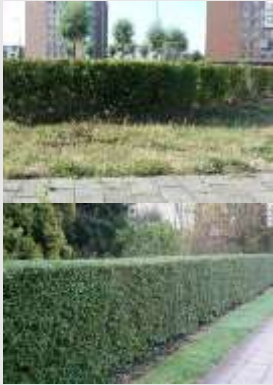
## Zeer Hoog

De haag is strak gesnoeid en zonder gaten.

- gemiddelde lengte uitlopers 0 cm per 100 meter
- 0% gaten per 100 meter.

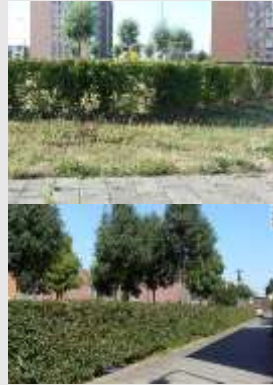
## Hoog

De haag is strak gesnoeid, met enkele uitlopers. De haag heeft weinig gaten.

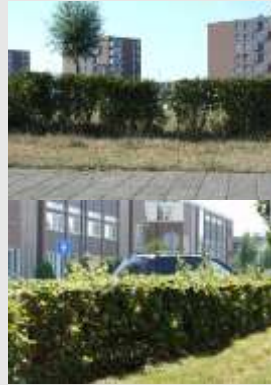
## Basis

De haag is redelijk strak gesnoeid, met uitlopers. De haag heeft hier en daar gaten.

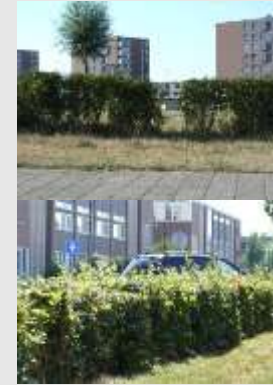
## Laag

De haag is niet strak gesnoeid, met redelijk veel uitlopers. De haag heeft redelijk veel gaten.

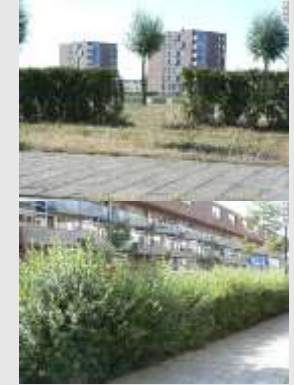
## Zeer Laag

De haag is niet strak gesnoeid, met veel uitlopers. De haag heeft veel gaten.

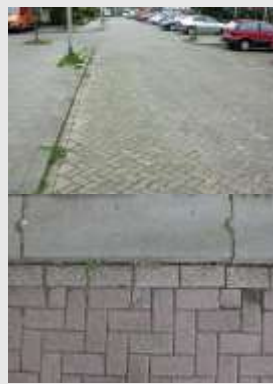
## Hoog

Er ligt op het eerste gezicht geen zwerfvuil. Bij goed bewust kijken is toch enige, maar beperkte vervuiling zichtbaar.

- maximaal 3 stuks fijn zwerfafval (kleiner dan 10 cm) per m<sup>2</sup>
- maximaal 3 stuks grof zwerfafval (groter dan 10 cm) per 100 m<sup>2</sup>

- Dagelijks een prikronde

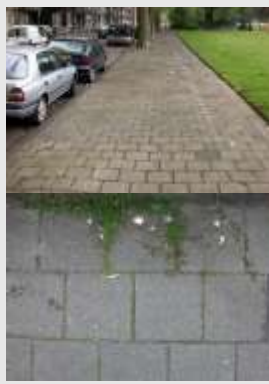
## Basis

Op sommige stukken op straat of in de beplanting is zwerfvuil zichtbaar.

- maximaal 10 stuks fijn zwerfafval (kleiner dan 10 cm) per m<sup>2</sup>
- maximaal 10 stuks grof zwerfafval (groter dan 10 cm) per 100 m<sup>2</sup>

- Circa 2x per week een prikronde

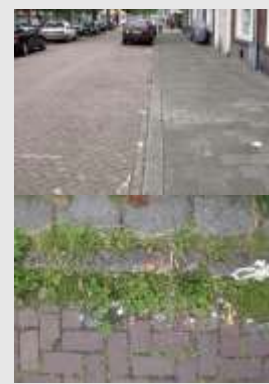
## Laag

Over de gehele straatlengte en in de beplanting is troep aanwezig. Vaak grote stukken zwerfvuil.

- maximaal 25 stuks fijn zwerfafval (kleiner dan 10 cm) per m<sup>2</sup>
- maximaal 25 stuks grof zwerfafval (groter dan 10 cm) per 100 m<sup>2</sup>

- Circa 1x per week een prikronde

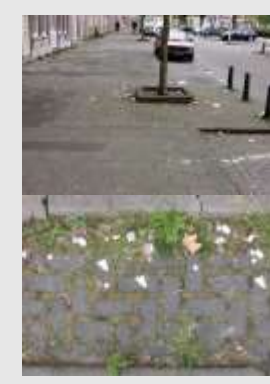
## Zeer Laag

De gehele straat en beplanting liggen bezaaid met troep in alle soorten en maten. Straatbeeld doet verloederd aan.

- meer dan 25 stuks fijn zwerfafval (kleiner dan 10 cm) per m<sup>2</sup>
- meer dan 25 stuks grof zwerfafval (groter dan 10 cm) per 100 m<sup>2</sup>

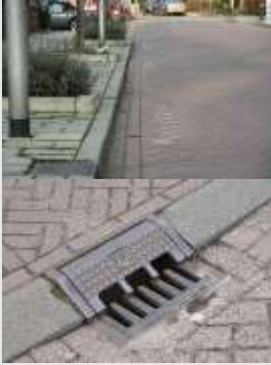
## Zeer Hoog

Nergens ligt veegvuil en inlaat is vrij van straatvuil.

- 0% veegvuil per 100 meter met maximaal volume van 0 dm<sup>3</sup>
- maximaal 5% belemmering inlaat

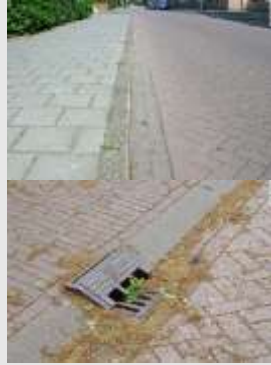
## Hoog

Er ligt weinig veegvuil en inlaat is nauwelijks geblokkeerd met straatvuil.

- maximaal 5% veegvuil per 100 meter met maximaal volume van 10 dm<sup>3</sup>
- maximaal 15% belemmering inlaat
- Circa 3x per week machinaal reinigen

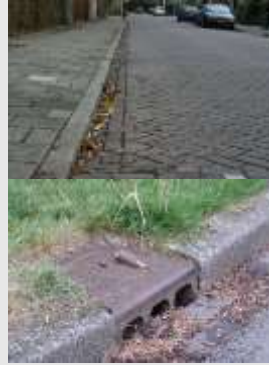
## Basis

Op sommige stukken in de goot ligt veegvuil en de inlaat is enigszins geblokkeerd met straatvuil.

- maximaal 20% veegvuil per 100 meter met maximaal volume van 20 dm<sup>3</sup>
- maximaal 30% belemmering inlaat
- Circa 1x per 5 week machinaal reinigen

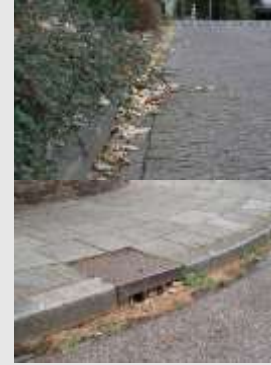
## Laag

Er ligt veel veegvuil en inlaat is grotendeels geblokkeerd met straatvuil.

- maximaal 40% veegvuil per 100 meter met maximaal volume van 40 dm<sup>3</sup>
- maximaal 50% belemmering inlaat
- Circa 1x per 6 week machinaal reinigen

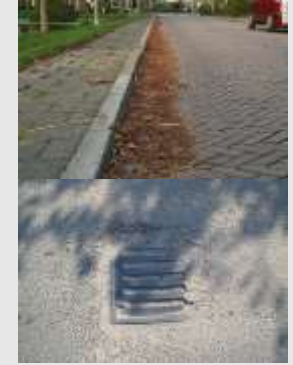
## Zeer Laag

Er ligt zeer veel veegvuil en inlaat is bijna volledig geblokkeerd met straatvuil.

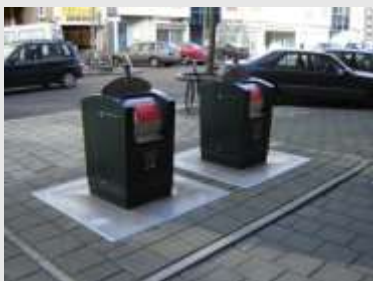
## Zeer Hoog

Er ligt geen afval in de omgeving van de containers.

- 0 stuks grof vuil binnen een straal van 5 meter van de container

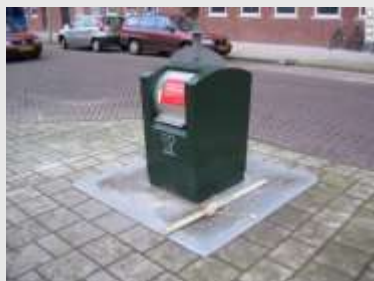
## Hoog

Er ligt weinig afval in de omgeving van de containers.

- maximaal 1 stuk grof vuil binnen een straal van 5 meter van de container

- 4x per week ronde langs alle inzamellocaties

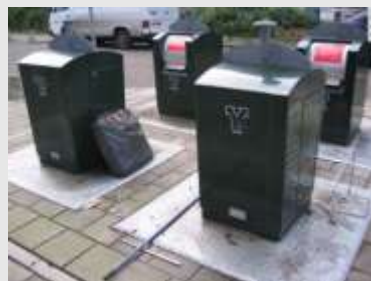
## Basis

Er ligt redelijk veel afval in de omgeving van de containers.

- maximaal 3 stuks grof vuil binnen een straal van 5 meter van de container

- 2x per week ronde langs alle inzamellocaties
- 2x per week ronde langs hotspots

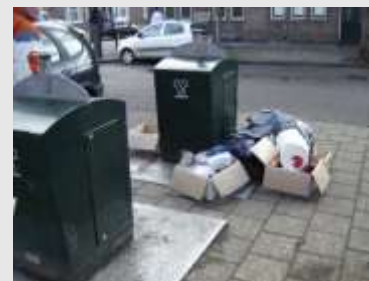
## Laag

Er ligt veel in de omgeving van de containers.

- maximaal 5 stuks grof vuil binnen een straal van 5 meter van de container

- 1x per week ronde langs alle inzamellocaties
- 2x per week ronde langs hotspots

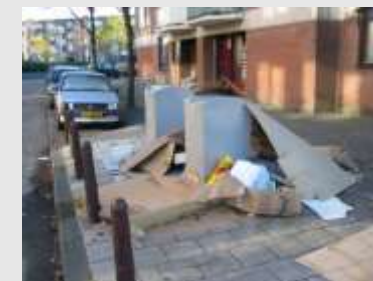
## Zeer Laag

Er ligt zeer veel in de omgeving van de containers.

- meer dan 5 stuks grof vuil binnen een straal van 5 meter van de container

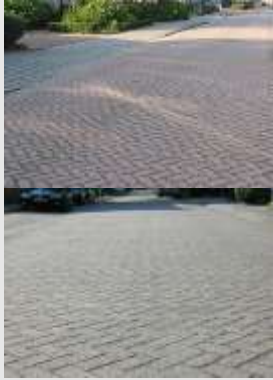
## Zeer Hoog

Geen onkruid aanwezig

- 0 stuks hoger dan 20 cm per 100 m<sup>2</sup>
- 0% bedekking per 100 m<sup>2</sup>

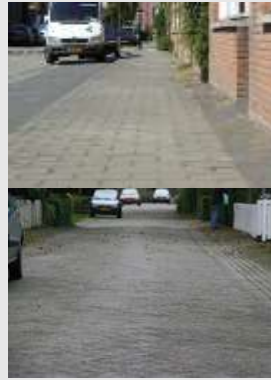
## Hoog

Onkruid is net opgekomen. Het domineert echter nauwelijks het beeld.

- Minder dan 10 stuks hoger dan 20 cm per 100 m<sup>2</sup>
- Minder dan 2% bedekking per 100 m<sup>2</sup>

- 8x per jaar branden of verwijderen met heet water

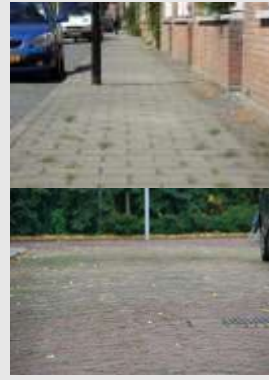
## Basis

Hier en daar is een plek met klein onkruid te zien, vooral rond obstakels en langs wanden.

- Minder dan 20 stuks hoger dan 20 cm per 100 m<sup>2</sup>
- Minder dan 4% bedekking per 100 m<sup>2</sup>

- 6x per jaar branden of verwijderen met heet water

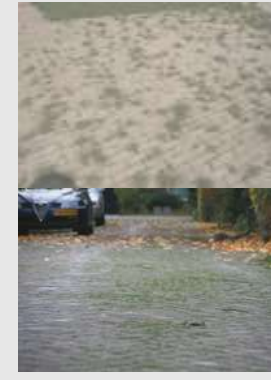
## Laag

Nogal wat onkruid dat in flinke plukken op straat en langs beplanting staat. Het ziet er uit alsof er lang niets aan is gedaan.

- Minder dan 30 stuks hoger dan 20 cm per 100 m<sup>2</sup>
- Minder dan 8% bedekking per 100 m<sup>2</sup>

- 4x per jaar branden of verwijderen met heet water

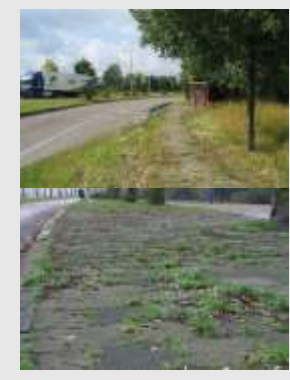
## Zeer Laag

Veel voegen in de verharding zijn begroeid. Langs randen en obstakels is structurele begroeiing zien. Ziet er uit dat er zeer lang niets aan is gedaan.

- Meer dan 30 stuks hoger dan 20 cm per 100 m<sup>2</sup>
- Meer dan 8% bedekking per 100 m<sup>2</sup>

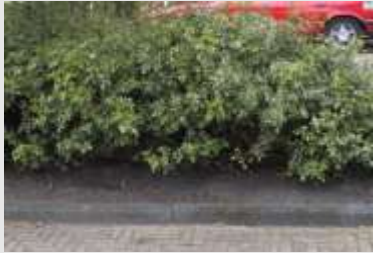
Geen onkruid aanwezig

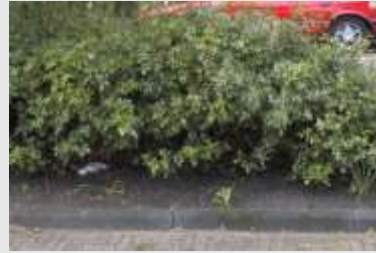
Onkruid is net opgekomen. Het domineert echter nauwelijks het beeld.

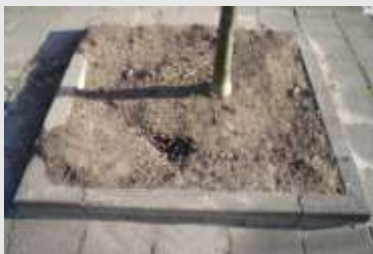
## Zeer Hoog

Geen onkruid aanwezig

- 0% bedekking per boomspiegel en 0% bedekking door resten
- maximale hoogte van 0 cm

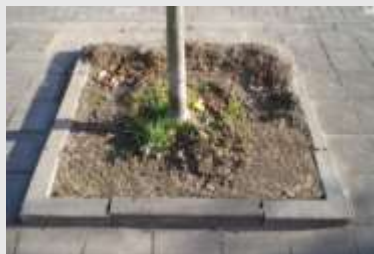
## Hoog

Onkruid is net opgekomen. Het domineert echter nauwelijks het beeld.

- maximaal 20% bedekking per boomspiegel en 10% bedekking door resten
- maximale hoogte van 10 cm

- 1x per 2 weken (26x per jaar)

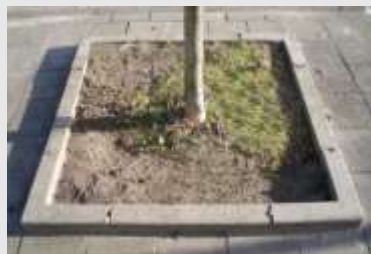
## Basis

Hier en daar is een plek met klein onkruid te zien.

- maximaal 40% bedekking per boomspiegel en 25% bedekking door resten
- maximale hoogte van 20 cm

- 1x per 6 weken schoffelen (8x per jaar).
- Bij nieuwe aanleg 1x per 2 weken (26x per jaar).

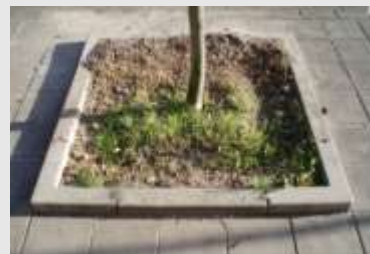
## Laag

Nogal wat onkruid dat in flinke plukken in de boomspiegel staat. Het ziet er uit alsof er lang niets aan is gedaan.

- meer dan 40% bedekking boomspiegel en maximaal 25% bedekking door resten
- maximale hoogte van 50 cm

- 1x per 8 weken uitmaaien met bosmaaier (6x per jaar).
- Bij nieuwe aanleg 1x per 2 weken schoffelen (26x per jaar)

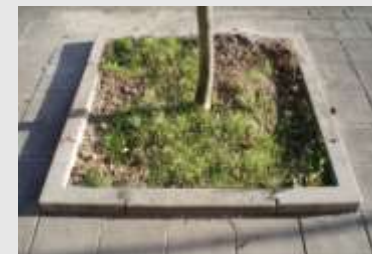
## Zeer Laag

Veel begroeiing in de hele boomspiegel. Ziet er uit dat er zeer lang niets aan is gedaan. Er is nauwelijks zwarte grond zichtbaar.

- meer dan 40% bedekking boomspiegel en maximaal 25% bedekking door resten
- hoogte meer dan 50 cm

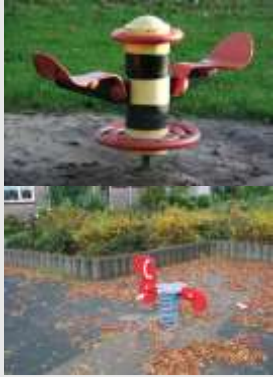
## Zeer Hoog

De speelvoorzieningen zijn nergens kapot, staan recht en nodigen uit tot gebruik.

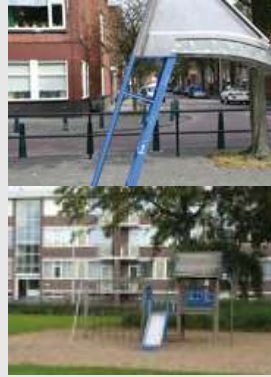
## Hoog

De speelvoorzieningen zien er goed uit en zijn prima geschikt om de functie te vervullen. Plaatselijk enkele beschadigingen.

- minimaal 98% dekking van coating
- maximaal 0,1% deuken en gaten
- maximaal 10% verkleuring
- maximaal 5% natuurlijke aanslag
- er ontbreken geen onderdelen
- voldoet aan de WAS
- Uitvoeren voorgeschreven visuele en technische inspecties
- Klein correctief en preventief onderhoud op beeld

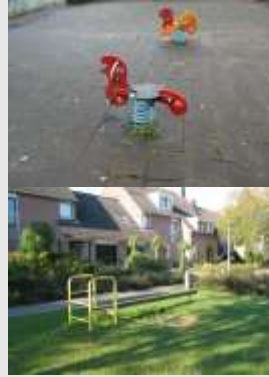
## Basis

De speelvoorzieningen zien er onderhouden uit. Enkele sporen van bekladding, vandalisme en kleine beschadigingen. Maar het kan de functie vervullen.

- minimaal 95% dekking van coating
- maximaal 1% deuken en gaten
- maximaal 20% verkleuring
- maximaal 10% natuurlijke aanslag
- er ontbreken geen onderdelen
- voldoet aan de WAS
- Uitvoeren voorgeschreven visuele en technische inspecties
- Klein correctief en preventief onderhoud op beeld

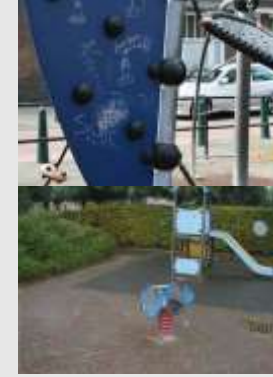
## Laag

Er zijn schadebeelden en zichtbare sporen van vandalisme en bekladding. Kan met moeite als speelvoorziening worden gebruikt.

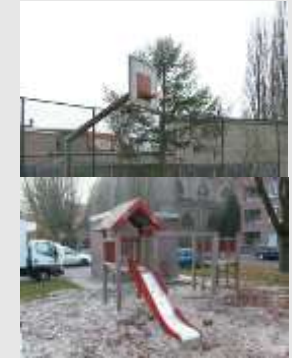
## Zeer Laag

De speelvoorziening vraagt om vervanging. Er zijn veel schadebeelden, toestellen zijn verdwenen of 'total loss'.

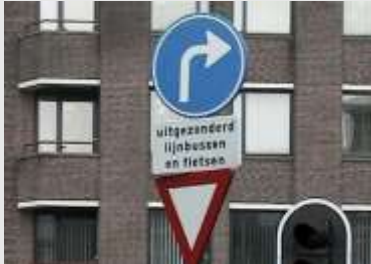
## Zeer Hoog

Geen scheefstand en verdraaiing, geen graffiti, beplakking en natuurlijke aanslag.

- 0% bekladding/beplakking per object
- 100% dekking coating
- 0% deuken en gaten
- 0% natuurlijke aanslag
- 0 graden verdraaiing en scheefstand

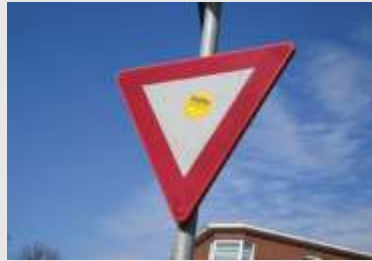
## Hoog

Op het eerste gezicht geen vorm van scheefstand en verdraaiing, graffiti, beplakking en natuurlijke aanslag.

- maximaal 2% bekladding/beplakking per object
- minimaal 98% dekking coating
- maximaal 2% deuken en gaten
- maximaal 5% natuurlijke aanslag
- maximaal 3 graden verdraaiing en 1 graad scheefstand

- 1x per jaar schoonmaken van de bebording en straatnaamborden
- naar aanleiding van eigen waarnemingen en meldingen worden er acties uitgevoerd (rechtzetten, schade herstellen en reparaties)

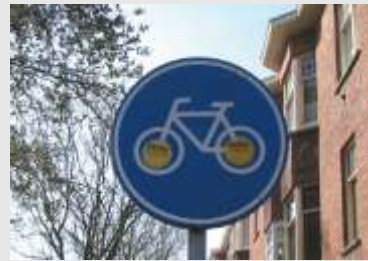
## Basis

De dragers en bebording staan duidelijk scheef en er is graffiti, beplakking en natuurlijke aanslag aanwezig, maar overheersen niet het straatbeeld.

- 1x per 2 jaar schoonmaken van de bebording en straatnaamborden
- naar aanleiding van eigen waarnemingen meldingen worden er acties uitgevoerd (rechtzetten, schade herstellen en reparaties)

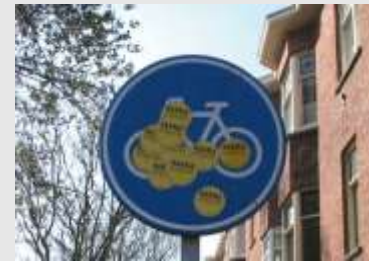
## Laag

De dragers en bebording staan flink scheef en er is duidelijk graffiti, beplakking en natuurlijke aanslag aanwezig.

- 1x per 3 jaar schoonmaken van de bebording en straatnaamborden
- naar aanleiding van eigen waarnemingen en meldingen worden er acties uitgevoerd (rechtzetten, schade herstellen en reparaties)

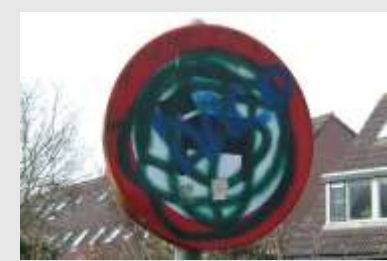
## Zeer Laag

De dragers en bebording staan zeer scheef en er is veel graffiti, beplakking en natuurlijke aanslag aanwezig. De bebording is onleesbaar.

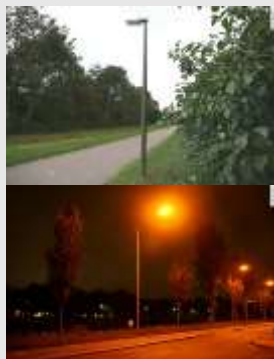
## Zeer Hoog

De verlichting is nergens kapot en de lichtmast staat recht. Het zit strak in de verf.

- 0 graden scheefstand
- 0% deuken en gaten
- geen natuurlijke aanslag
- verlichting werkt

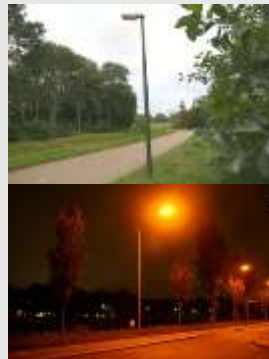
## Basis

Begint scheef te staan; er zijn al wat kleinere beschadigingen, maar het kan de functie vervullen.

- maximaal 3 graden scheefstand
- maximaal 1% deuken en gaten
- maximaal 10% natuurlijke aanslag
- verlichting werkt

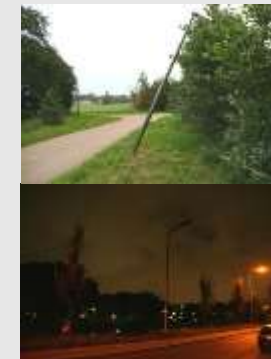
## Zeer Laag

Het staat scheef, de verlichting werkt niet meer. De lichtmast is helemaal kaal/verf is totaal afgebladderd.

- meer dan 6 graden scheefstand
- meer dan 5% deuken en gaten
- meer dan 20% natuurlijke aanslag
- verlichting werkt niet
