# Tijdelijke opvang 'De Cleene Hooge' te Middelburg

Vooronderzoek (water)bodem

Centraal Orgaan opvang asielzoekers

Vooronderzoek (water)bodem  
Definitief  
8 januari 2025  
144380/25-000.187

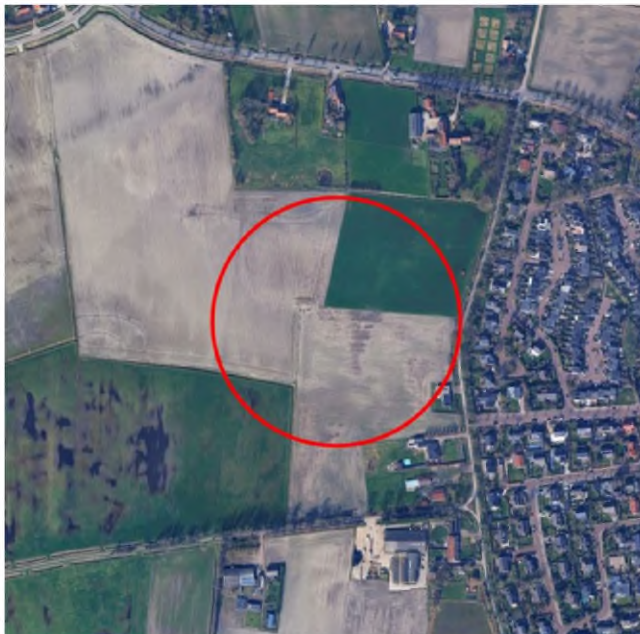
Afbeelding 2.1 Ligging onderzoekslocatie (rood gemarkeerd). Afbeelding noord gericht

In afbeelding 2.1 is de ligging van de onderzoekslocatie globaal weergegeven.

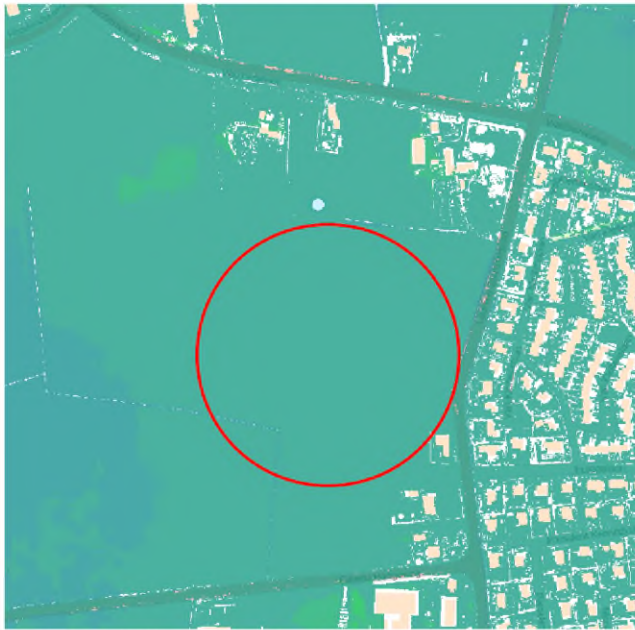
Afbeelding 2.2 Hoogteligging (ten opzichte van NAP) onderzoekslocatie (rood gemarkeerd) en directe omgeving.

De onderzoekslocatie bevindt zich tussen circa NAP + 0,7 m (hart cirkel) tot circa NAP - 0,9 m (noord- en oostzijde cirkel).

De maaiveldhoogte van de onderzoekslocatie bevindt zich in het hart van de cirkel van de onderzoekslocatie op circa NAP + 0,7 m en op de noordelijke en oostelijke rand van de cirkel op circa NAP - 0,9 m.

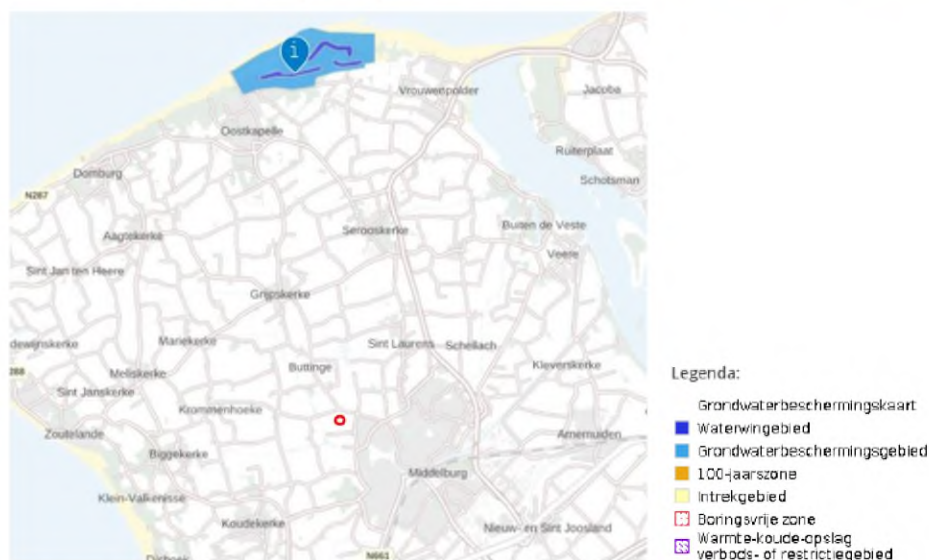
Afbeelding 2.5 Overzicht situering waterwingebied en grondwaterbeschermingsgebied ten opzichte van onderzoekslocatie (rode cirkel). Afbeelding noord gericht

De onderzoekslocatie is niet in een waterwin-, grondwaterbeschermingsgebied of een boringsvrije zone gelegen (bron: atlasleefomgeving.nl/kaarten). Het meest nabij gelegen waterwingebied (exploitatie Evides N.V.) bevindt zich op circa 8,6 km ten noorden van de locatie. Het grondwaterbeschermingsgebied van dit waterwingebied bevindt zich op maximaal circa 8,3 km van de onderzoekslocatie. De ligging van de onderzoekslocatie, het grondwaterbeschermingsgebied en het waterwingebied zijn in afbeelding 2.5 weergegeven.

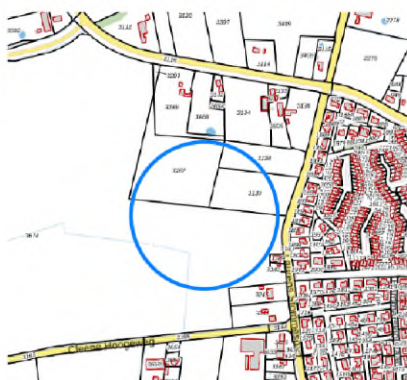
Afbeelding 2.9 Kadastrale situatie. Onderzoekslocatie blauw gemarkeerd. Afbeelding noord gericht

De onderzoekslocatie heeft een oppervlakte van circa 5,5 ha. De locatie is kadastraal bekend Middelburg, sectie R, nummers 3138 (oppervlakte 8.165 m<sup>2</sup>), 3139 (oppervlakte 11.685 m<sup>2</sup>), 3287 (oppervlakte 20.550 m<sup>2</sup>) en 3674 (oppervlakte 386.324 m<sup>2</sup>; Alle oppervlakten al dan niet gedeeltelijk). In afbeelding 2.9 is de kadastrale situatie weergegeven.
