**Onderhoud gebouwen, civieltechnische kunstwerken,
kademuren en glooiingen**

Gemeente Middelburg

Titel rapport			Projectnummer	
inspecteren en actualiseren MJOP 2017 – 2036			216275	
Projectomschrijving			Datum	
Meerjarenonderhoudsplan 2017 - 2026			18-07-2016	
Akkoord	Paraaf	Datum	Status	Versie
Opgesteld door H. (Hans) van Vught

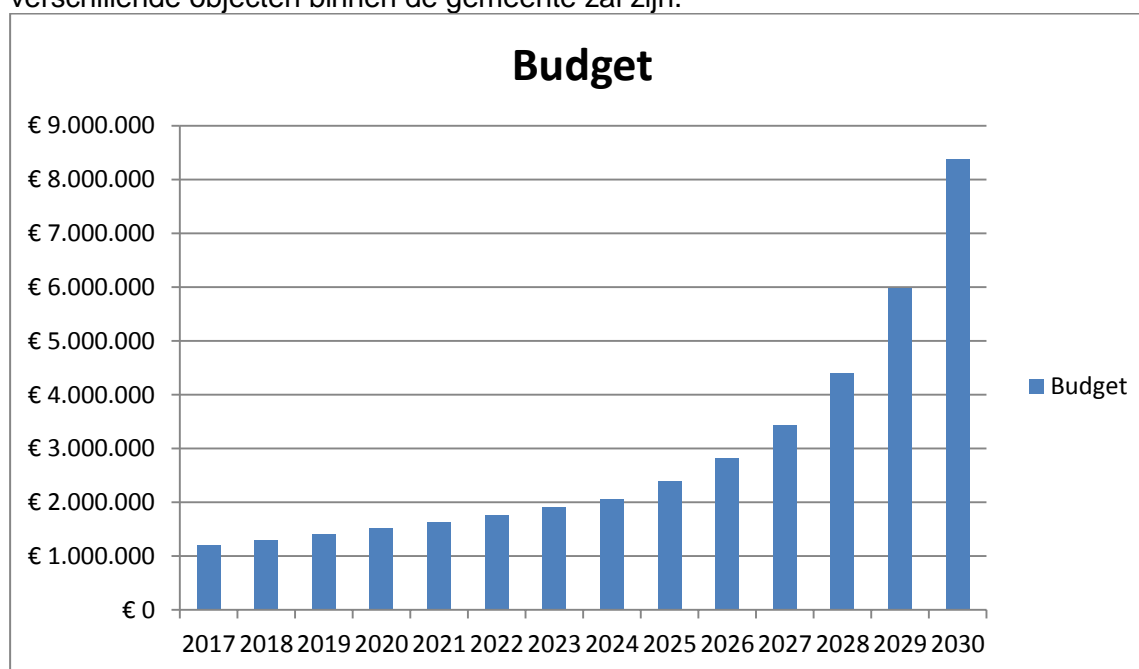
In onderstaande grafiek is hiervan een voorbeeld gegeven. Zowel de bedragen als de budgetten zijn fictief. Het is namelijk niet nauwkeurig te voorspellen wat de werkelijke situatie bij de verschillende objecten binnen de gemeente zal zijn.

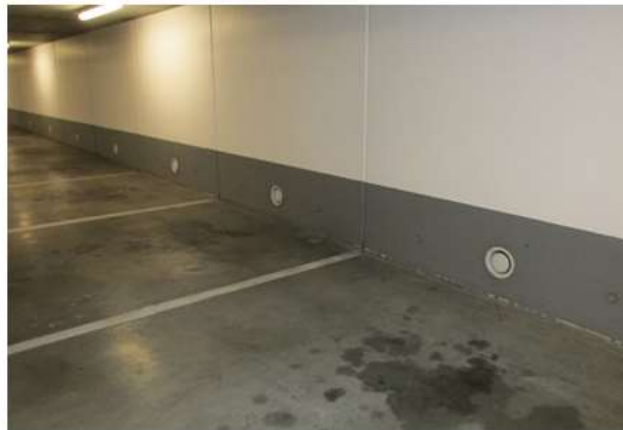
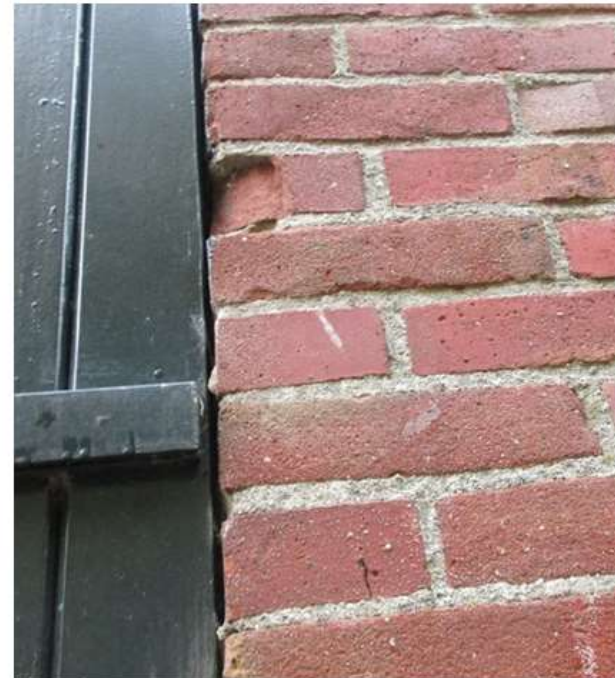
NEN 2767 conditiemeting

Geen gebreken aan afwerkingen

Lichte beschadigingen kunnen voorkomen

Goed uitgevoerde reparaties zichtbaar

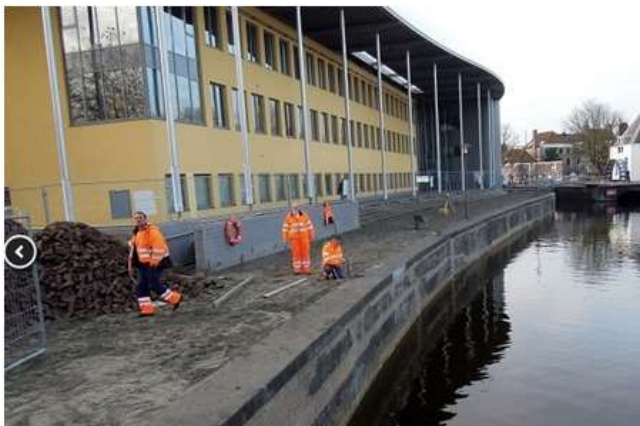
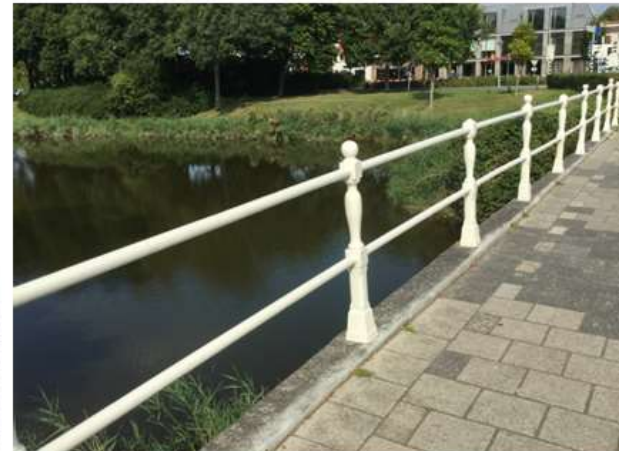
NEN 2767 conditiemeting

Geen gebreken aan afwerkingen

Lichte beschadigingen kunnen voorkomen

Goed uitgevoerde reparaties zichtbaar

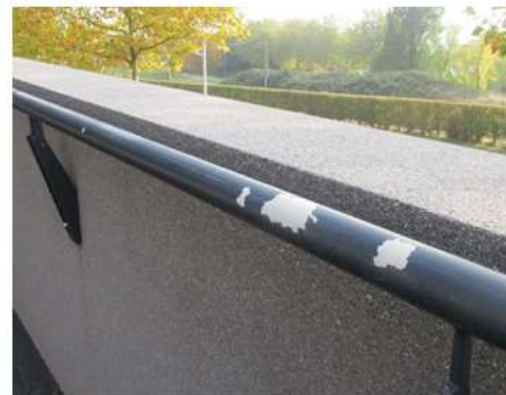
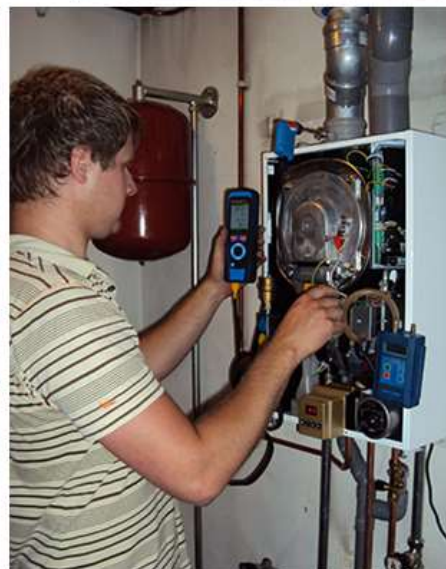
Conditie 2

Incidenteel gebreken aan afwerkingen
Installatiestoringen komen bij uitzondering voor
Nagenoeg geen bedrijfsonderbrekingen door uitval
Verweringsverschijnsel zijn plaatselijk aanwezig
Vuilaanslag door milieu komt zichtbaar voor
Over het algemeen goed onderhouden

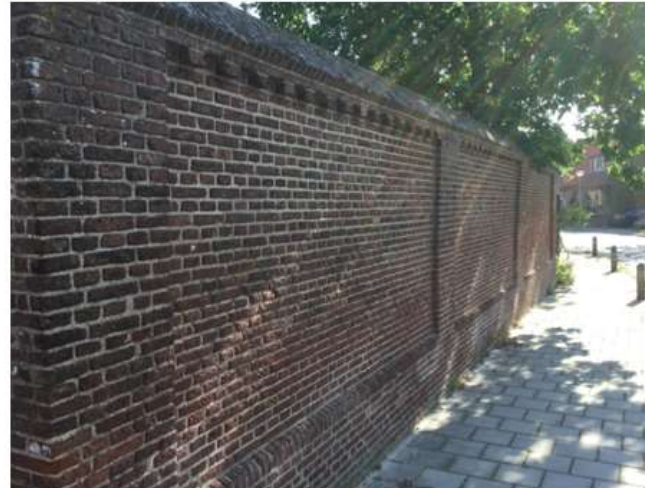
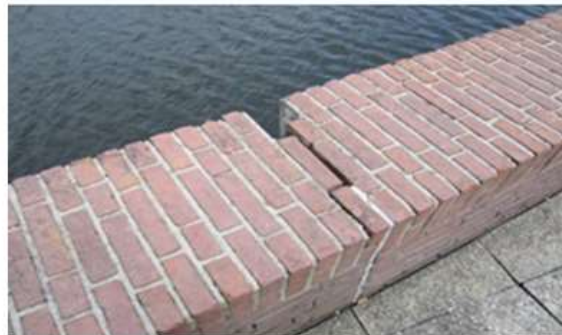
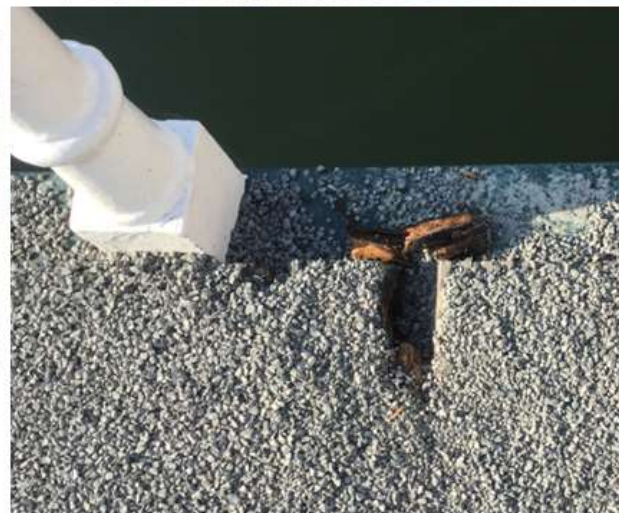
Conditie 2

Incidenteel gebreken aan afwerkingen
Installatiestoringen komen bij uitzondering voor
Nagenoeg geen bedrijfsonderbrekingen door uitval
Verweringsverschijnsel zijn plaatselijk aanwezig
Vuilaanslag door milieu komt zichtbaar voor
Over het algemeen goed onderhouden

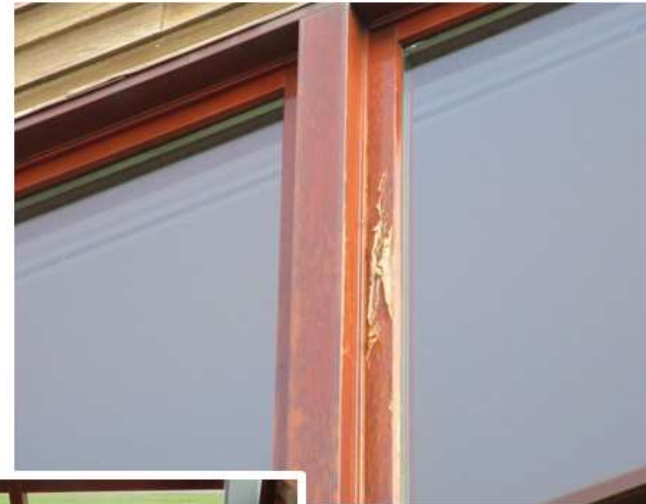
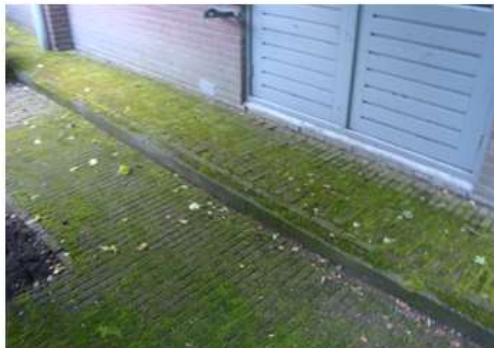
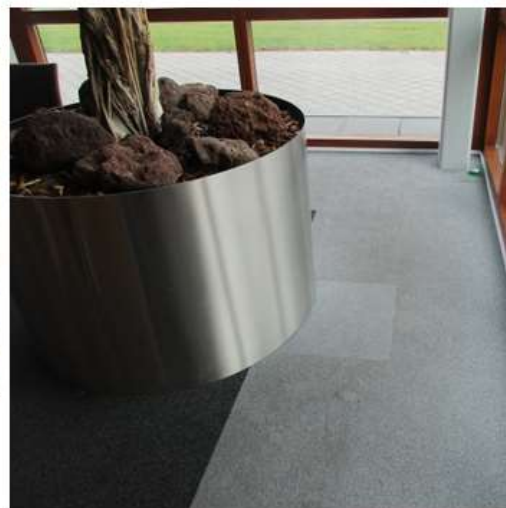
Conditie 3

Plaatselijk gebreken aan afwerkingen
Problemen met vocht en tocht komen voor
Installatiestoringen komen enkele malen per jaar voor
Nagenoeg geen bedrijfsonderbrekingen door uitval
Verweringsverschijnsel zijn regelmatig aanwezig
Vuilaanslag door milieu komt algemeen voor
Over het algemeen voldoende onderhouden

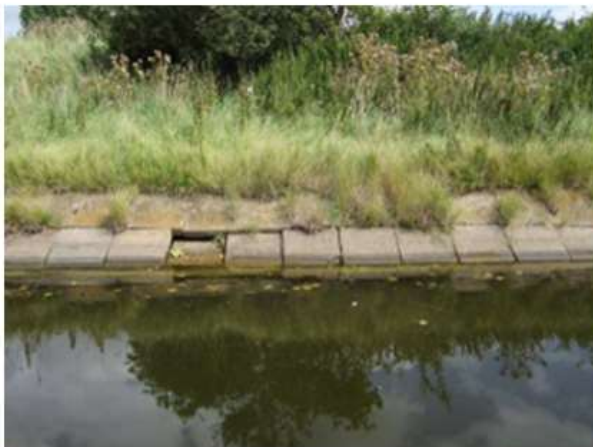
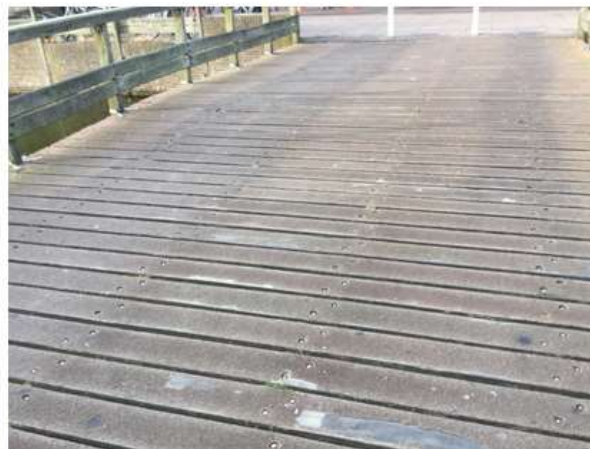
Conditie 3

Plaatselijk gebreken aan afwerkingen
Problemen met vocht en tocht komen voor
Installatiestoringen komen enkele malen per jaar voor
Nagenoeg geen bedrijfsonderbrekingen door uitval
Verweringsverschijnsel zijn regelmatig aanwezig
Vuilaanslag door milieu komt algemeen voor
Over het algemeen voldoende onderhouden

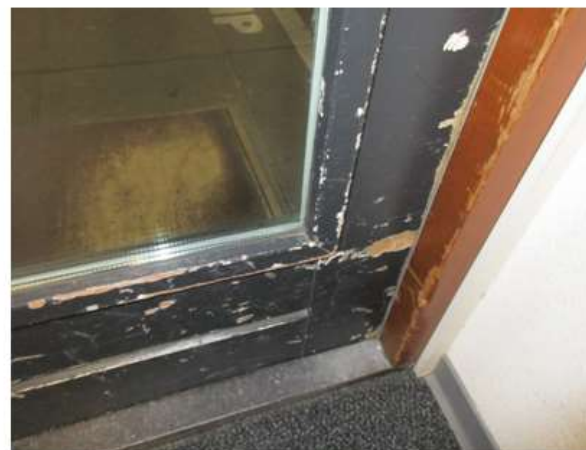
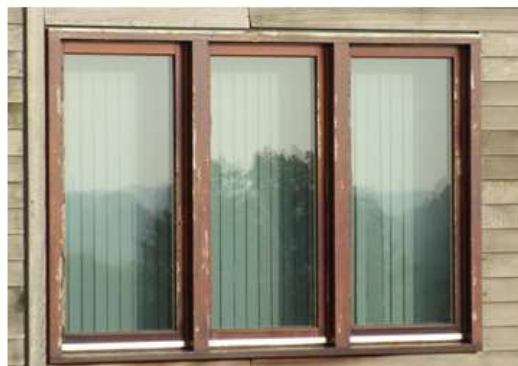
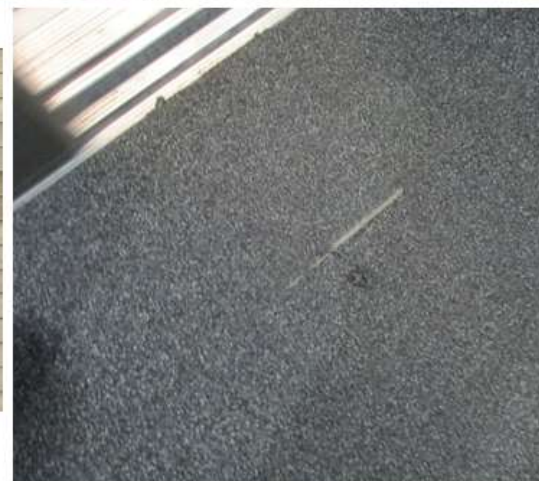
Conditie 4

- Regelmatig gebreken aan afwerkingen
- Installatiestoringen komen regelmatig voor
- Bedrijfszekerheid van installaties niet meer gewaarborgd
- Een paar keer per jaar overlast door onbruikbaarheid
- Gebruischade duidelijk zichtbaar aanwezig
- Verweringsverschijnselen zijn algemeen aanwezig
- Vuilaanslag door milieu komt algemeen voor
- Achterstallig onderhoud komt regelmatig voor

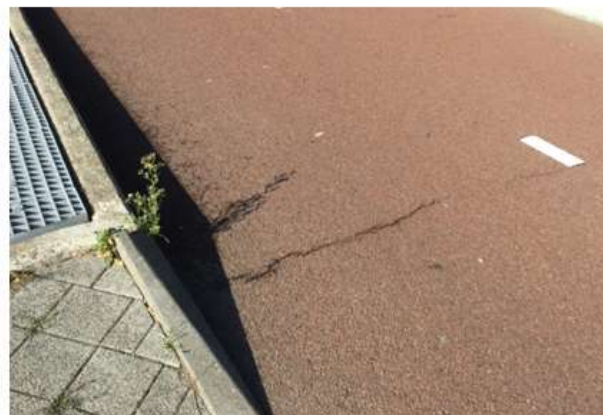
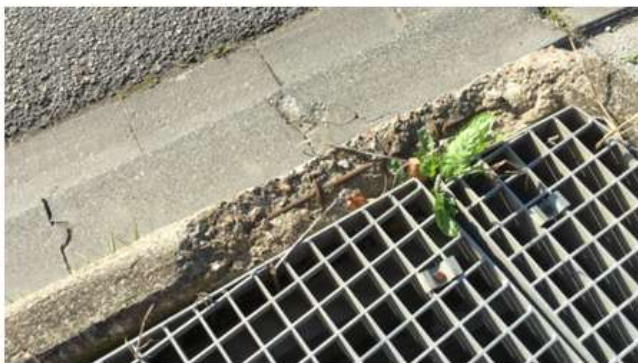
Conditie 4

- Regelmatig gebreken aan afwerkingen
- Installatiestoringen komen regelmatig voor
- Bedrijfszekerheid van installaties niet meer gewaarborgd
- Een paar keer per jaar overlast door onbruikbaarheid
- Gebruischade duidelijk zichtbaar aanwezig
- Verweringsverschijnselen zijn algemeen aanwezig
- Vuilaanslag door milieu komt algemeen voor
- Achterstallig onderhoud komt regelmatig voor

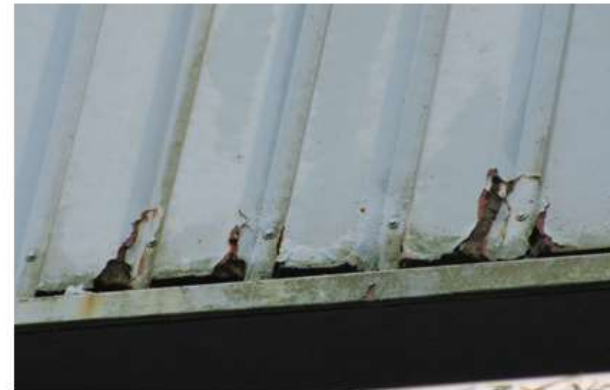
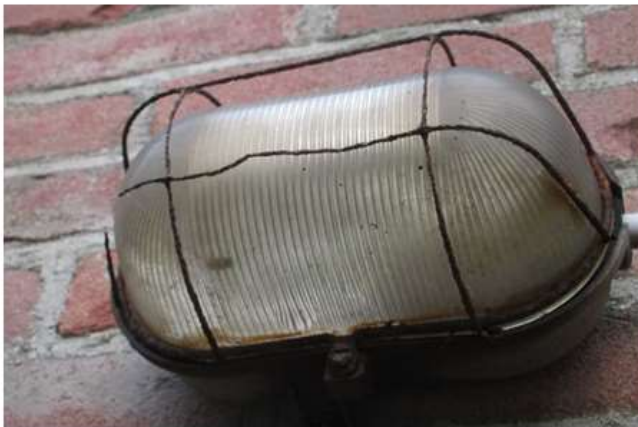
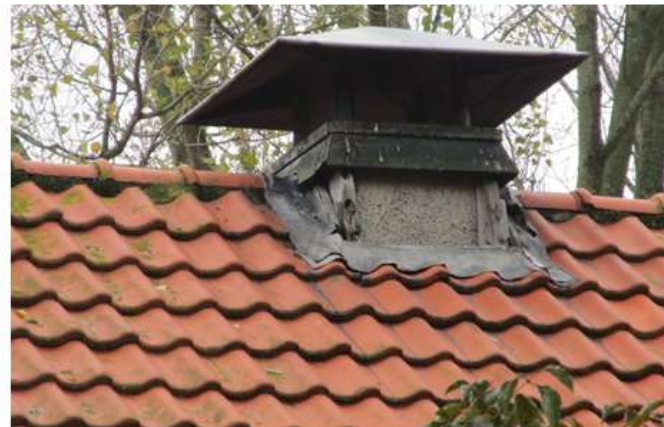
Conditie 5

Aanzienlijke gebreken aan afwerkingen

Gebruikschade overduidelijk aanwezig

Verweringsverschijnselen zijn algemeen aanwezig

Vervolgschades door uitgesteld onderhoud

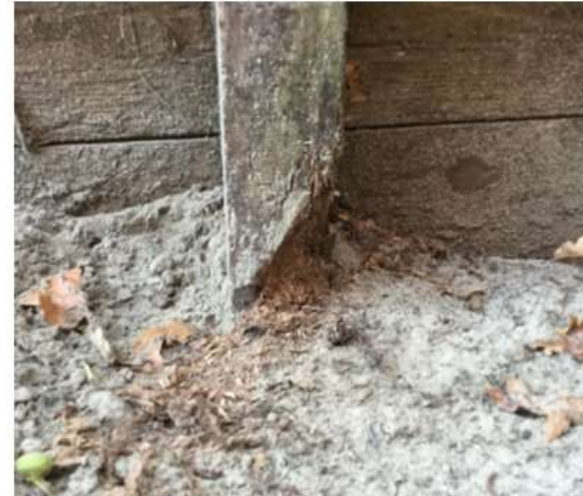
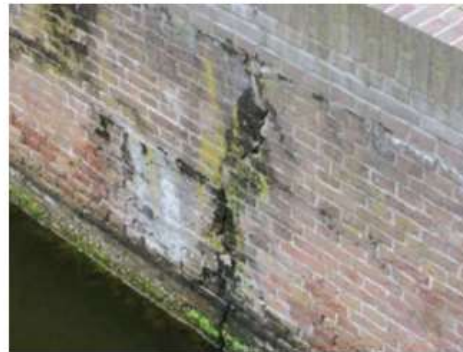
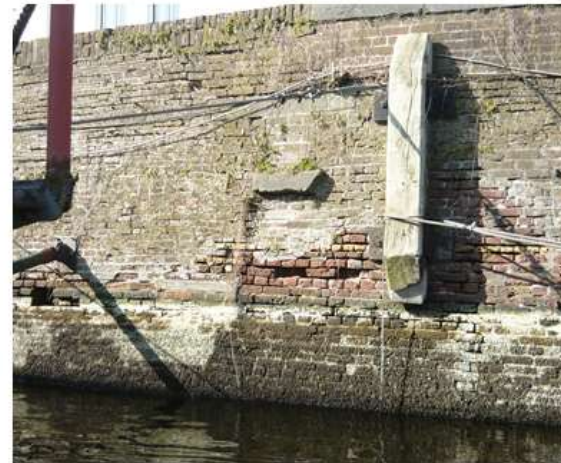
Conditie 5

Aanzienlijke gebreken aan afwerkingen

Gebruikschade overduidelijk aanwezig

Verweringsverschijnselen zijn algemeen aanwezig

Vervolgschades door uitgesteld onderhoud

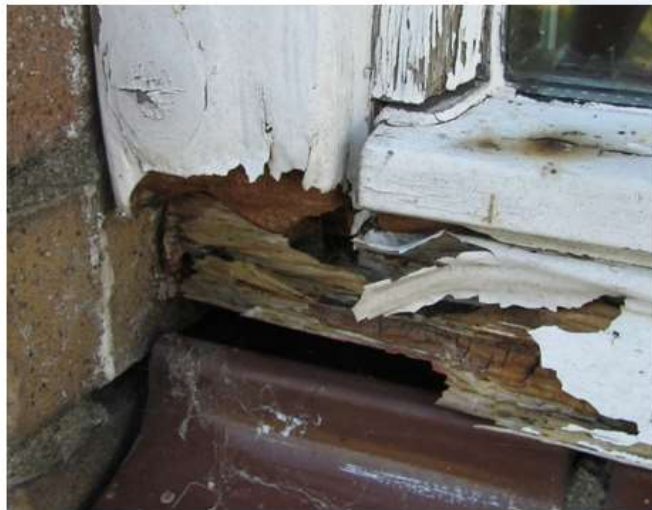
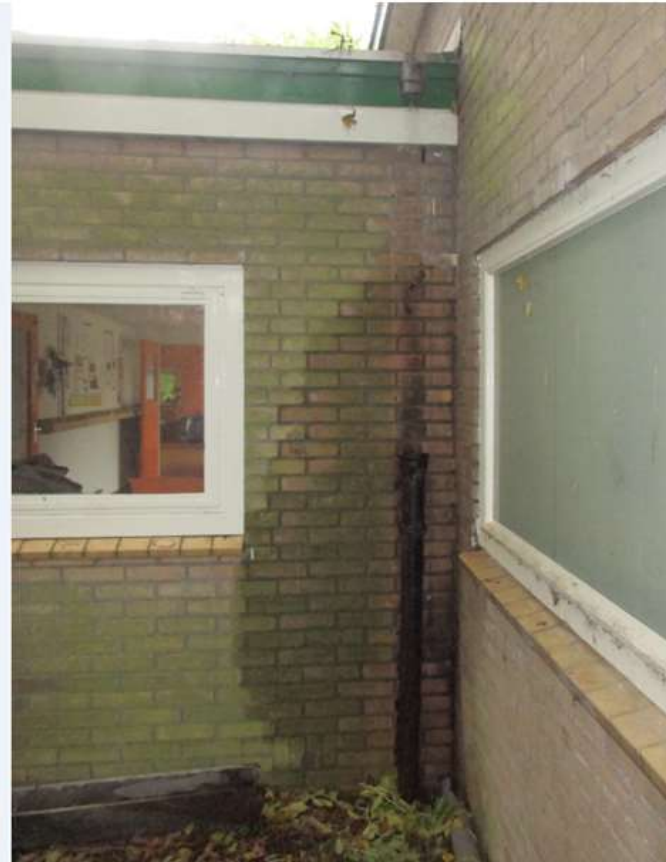
Conditie 6

Onherstelbare gebreken

Vervanging de enige oplossing

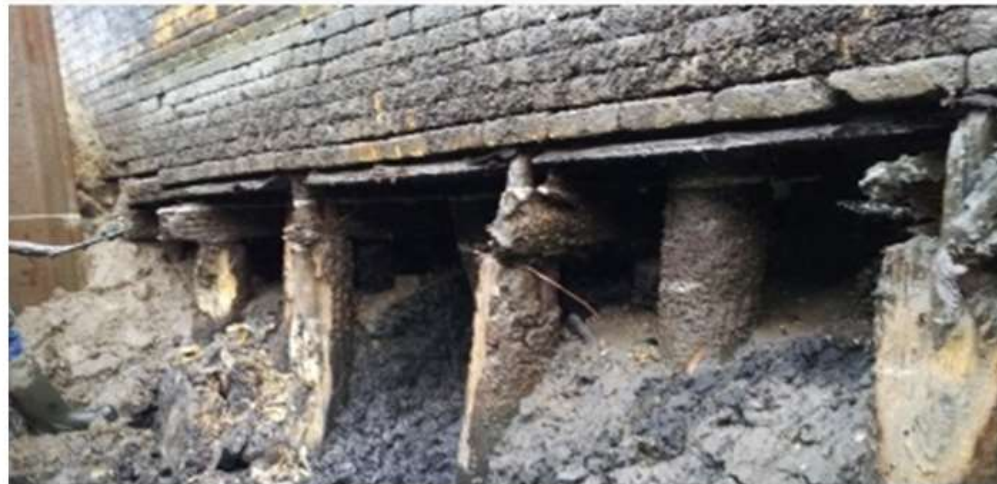
Conditie 6

Onherstelbare gebreken

Vervanging de enige oplossing
