Asfalt- en indicatief
funderingsonderzoek

Dijkshoornseweg te Den Hoorn

31 juli 2018

20180090/JSET

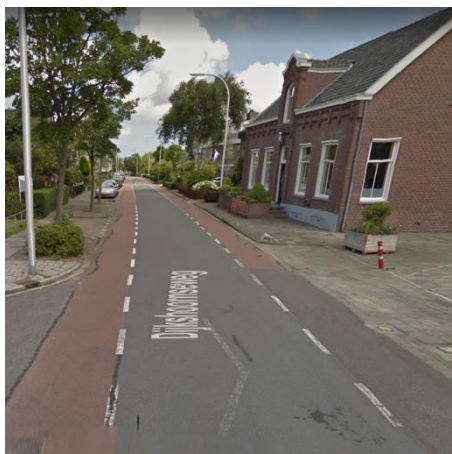
Afbeelding 1: overzicht van een (deel) van de onderzoekslocatie (bron: google maps)

De onderzoekslocatie betreft een deel van de Dijkshoornseweg (ter hoogte van nr. 50 t/m 132) te Den Hoorn. Deze weg, gelegen binnen de bebouwde kom, heeft aan weerszijde eveneens met asfalt verharde fietspaden, welke afgebeeld staat op onderstaande afbeelding.

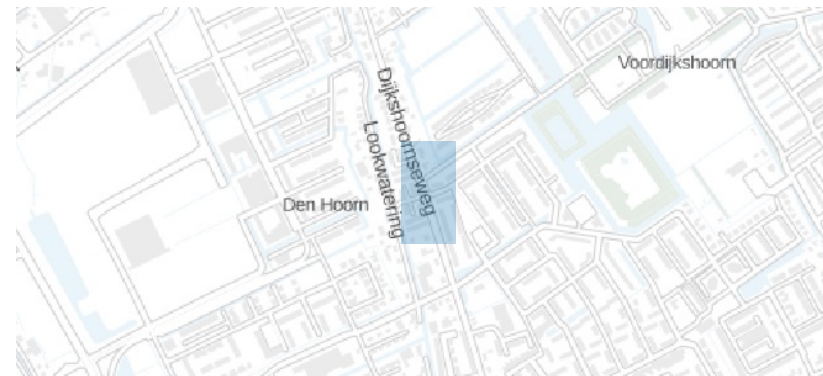
Bijlage:
1.2a

Omschrijving:
Situatietekening

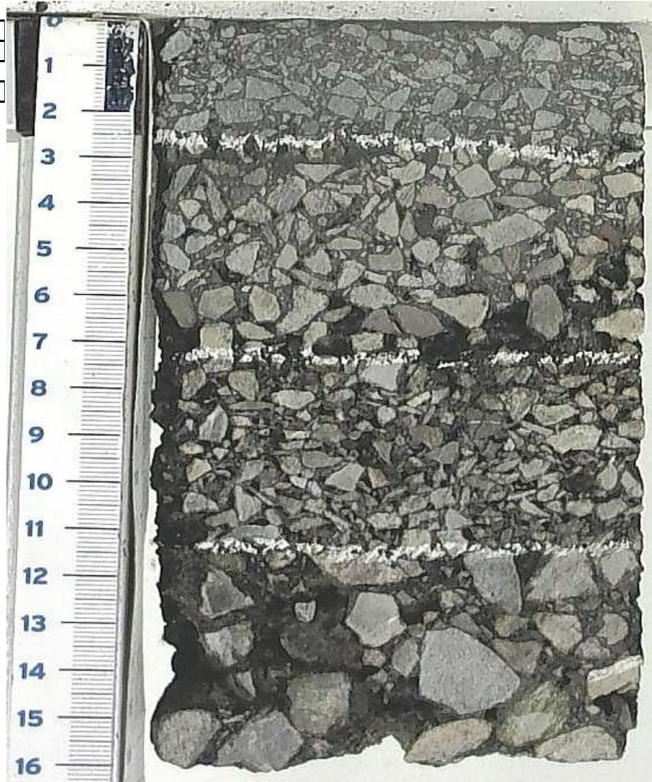
Profiel foto

Aantal lagen	4
--------------	---

Laagnummer	Soort asfalt	Opmerking	Cumulatieve laagdikte meting (mm)	Gemiddelde dikte laag (mm)	Fluorescentie Ja / Nee	Fluorescentie positief gebied (mm)
1	DAB 0 - 6	Samenstelling 1	26	26	Nee	-
2	DAB 0 - 8		74	48	Ja	26 - 74
3	DAB 0 - 6	Samenstelling 2	115	41	Nee	-
4	Penetratielaag		162	47	Nee	-

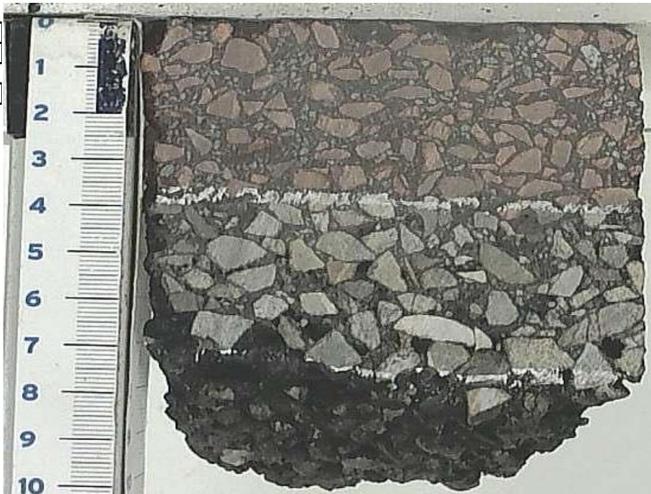
Profiel foto

Aantal lagen	3
--------------	---

Laagnummer	Soort asfalt	Opmerking	Cumulatieve laagdikte meting (mm)	Gemiddelde dikte laag (mm)	Fluorescentie Ja / Nee	Fluorescentie positief gebied (mm)
1	DAB 0 - 6	Samenstelling 1	39	39	Nee	-
2	DAB 0 - 8		75	36	Ja	39 - 75
3	DAB 0 - 6	Samenstelling 2	101	26	Nee	-

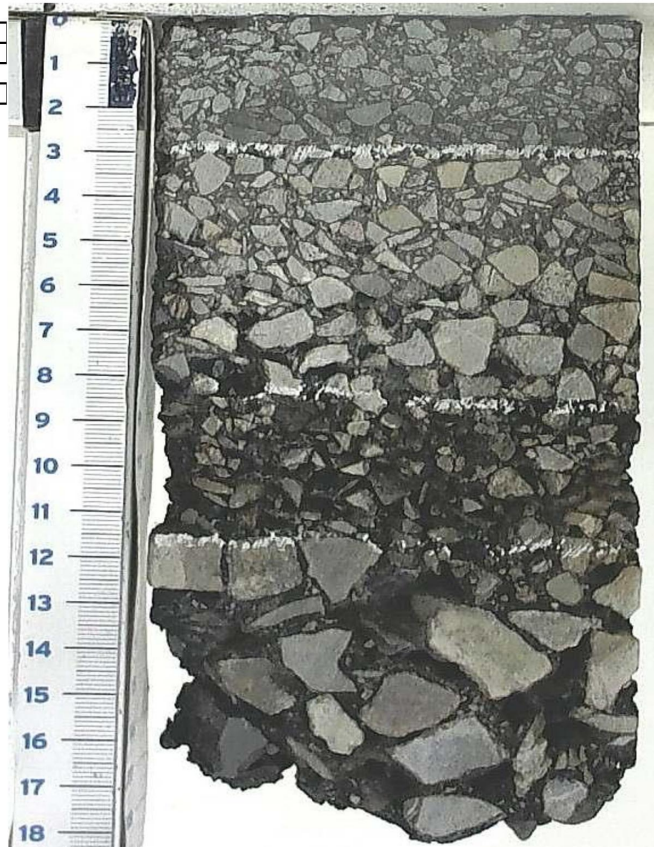
Profiel foto

Aantal lagen	4
--------------	---

Laagnummer	Soort asfalt	Opmerking	Cumulatieve laagdikte meting (mm)	Gemiddelde dikte laag (mm)	Fluorescentie Ja / Nee	Fluorescentie positief gebied (mm)
1	DAB 0 - 6	Samenstelling 1	30	30	Nee	-
2	DAB 0 - 8		85	55	Ja	30 - 85
3	DAB 0 - 6	Samenstelling 2	118	33	Nee	-
4	Penetratielaag		184	66	Nee	-

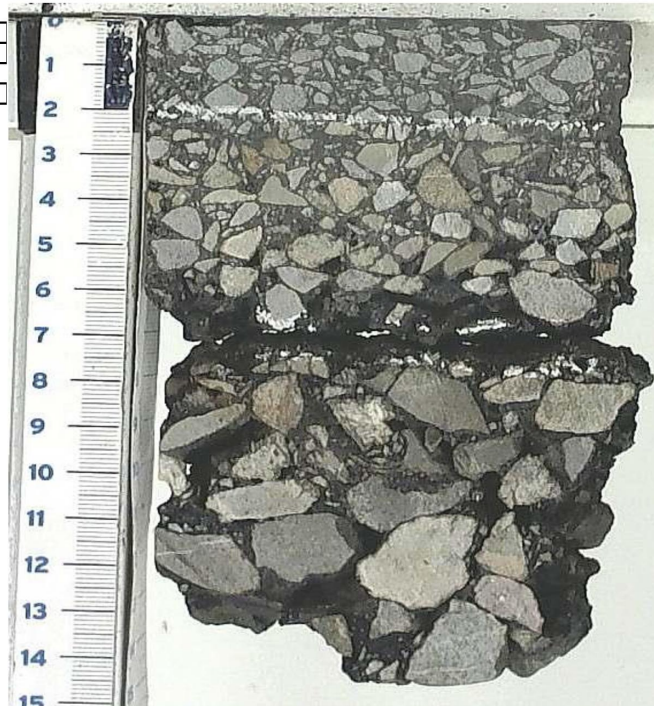
Profiel foto

Aantal lagen	3
--------------	---

Laagnummer	Soort asfalt	Opmerking	Cumulatieve laagdikte meting (mm)	Gemiddelde dikte laag (mm)	Fluorescentie Ja / Nee	Fluorescentie positief gebied (mm)
1	DAB 0 - 6		20	20	Nee	-
2	DAB 0 - 8		70	50	Ja	20 - 70
3	Penetratielaag		146	76	Nee	-

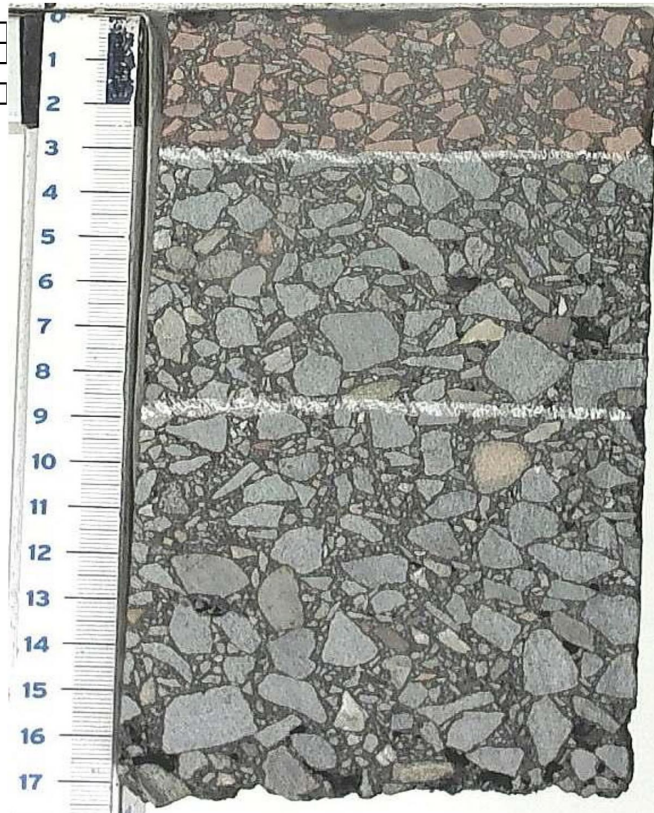
Profiel foto

*Aangezien het asfalt ter plaatse van boring 45 een andere opbouw kent, is er op basis van de CROW210 strategie, een additionele analyse ingezet (MMASF4), waarbij de drie verschillende lagen zijn opgemengt.

Aantal lagen	3
--------------	---

Laagnummer	Soort asfalt	Opmerking	Cumulatieve laagdikte meting (mm)	Gemiddelde dikte laag (mm)	Fluorescentie Ja / Nee	Fluorescentie positief gebied (mm)
1	DAB 0 - 6		34	34	Nee	-
2	DAB 0 - 11		88	54	Nee	-
3	DAB 0 - 11		173	85	Nee	-

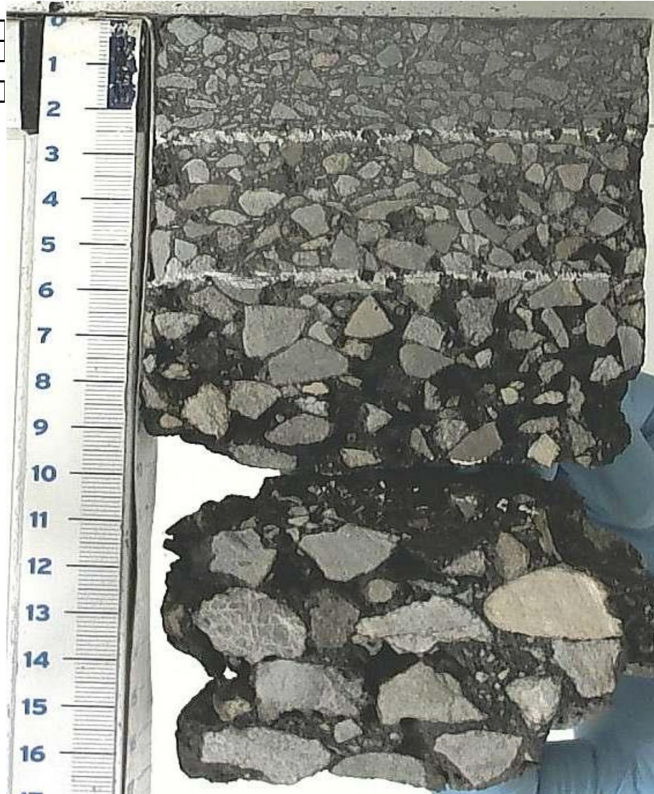
Profiel foto

Aantal lagen	4
--------------	---

Laagnummer	Soort asfalt	Opmerking	Cumulatieve laagdikte meting (mm)	Gemiddelde dikte laag (mm)	Fluorescentie Ja / Nee	Fluorescentie positief gebied (mm)
1	DAB 0 - 6		26	26	Nee	-
2	DAB 0 - 8		57	31	Ja	26 - 57
3	Penetratielaag		100	43	Ja	57 - 100
4	Penetratielaag		168	68	Nee	-

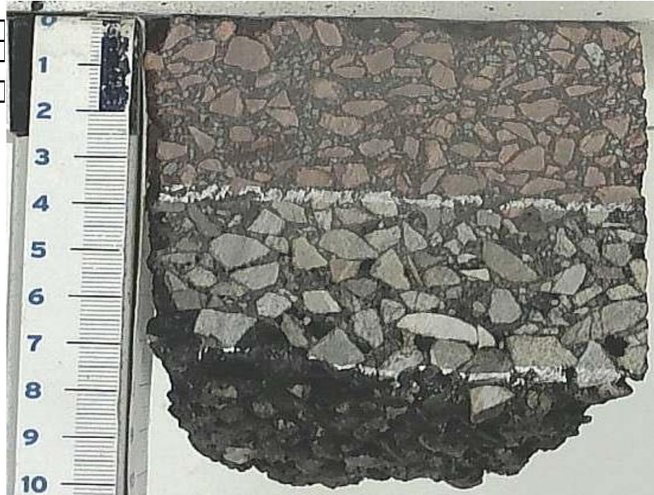
Profiel foto

Aantal lagen	3
--------------	---

Laagnummer	Soort asfalt	Opmerking	Cumulatieve laagdikte meting (mm)	Gemiddelde dikte laag (mm)	Fluorescentie Ja / Nee	Fluorescentie positief gebied (mm)
1	DAB 0 - 6	Samenstelling 1	39	39	Nee	-
2	DAB 0 - 8		75	36	Ja	39 - 75
3	DAB 0 - 6	Samenstelling 2	101	26	Nee	-

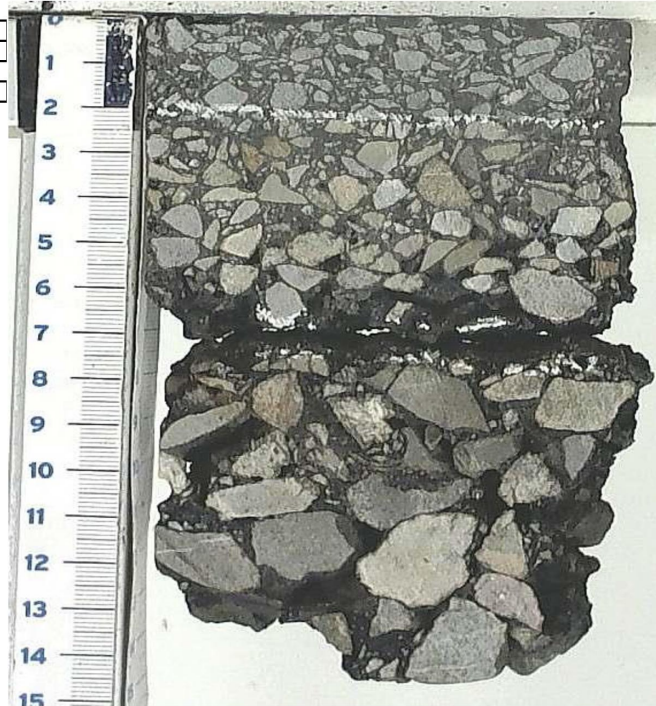
Profiel foto

Aantal lagen	3
--------------	---

Laagnummer	Soort asfalt	Opmerking	Cumulatieve laagdikte meting (mm)	Gemiddelde dikte laag (mm)	Fluorescentie Ja / Nee	Fluorescentie positief gebied (mm)
1	DAB 0 - 6		20	20	Nee	-
2	DAB 0 - 8		70	50	Ja	20 - 70
3	Penetratielaag		146	76	Nee	-
