Verkennd bodemonderzoek

Dijkshoornseweg e.o. te Den Hoorn

31 juli 2018

20180090/JSET

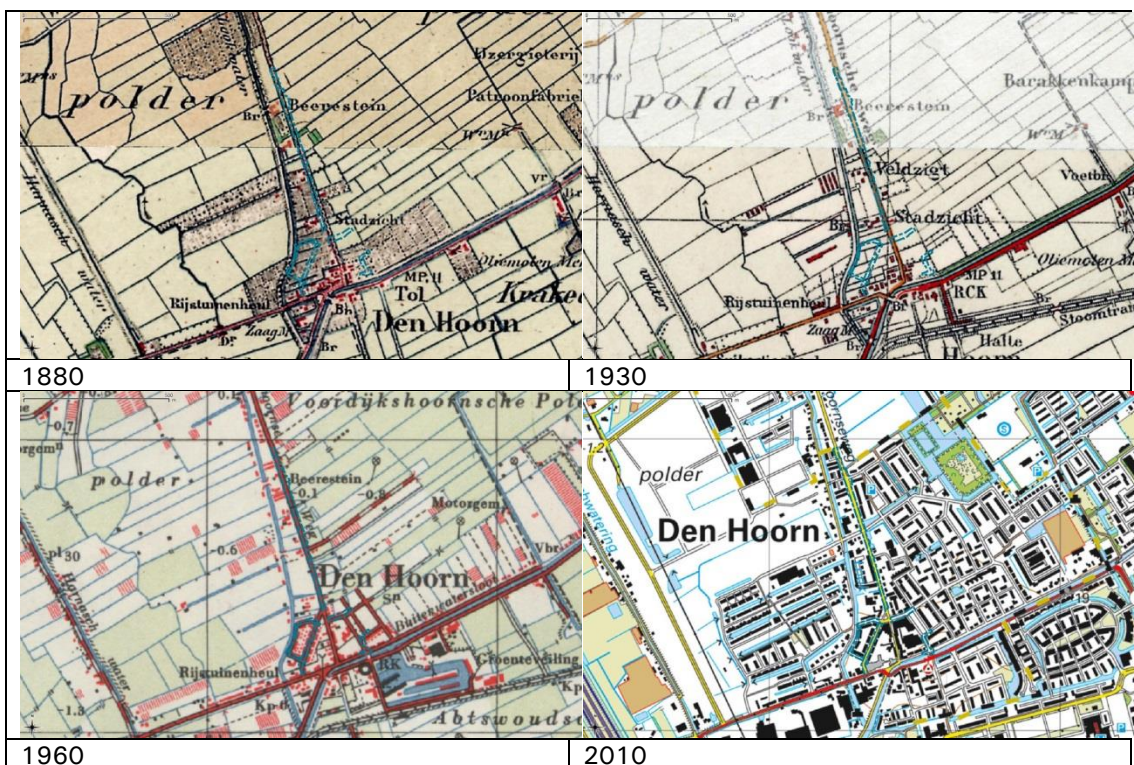
In onderstaande afbeelding zijn historische kaarten opgenomen. Hieruit blijkt dat de Dijkshoornseweg al reeds in 1880 aanwezig was (eerste beschikbare historische kaart van het gebied). De overige onderzoekslocaties (Prinses Beatrixstraat, Looksingel, Hof van Delftstraat en Koningin Julianaplein) bestonden in die tijd voornamelijk uit landelijk gebied en waren tegen de oude stadskern gelegen. In dit gebied is tussen 1950 en 1960 een woonwijk gerealiseerd.

Afbeelding 2.2: historische kaarten met in rood locatiegrenzen (bron: 2)

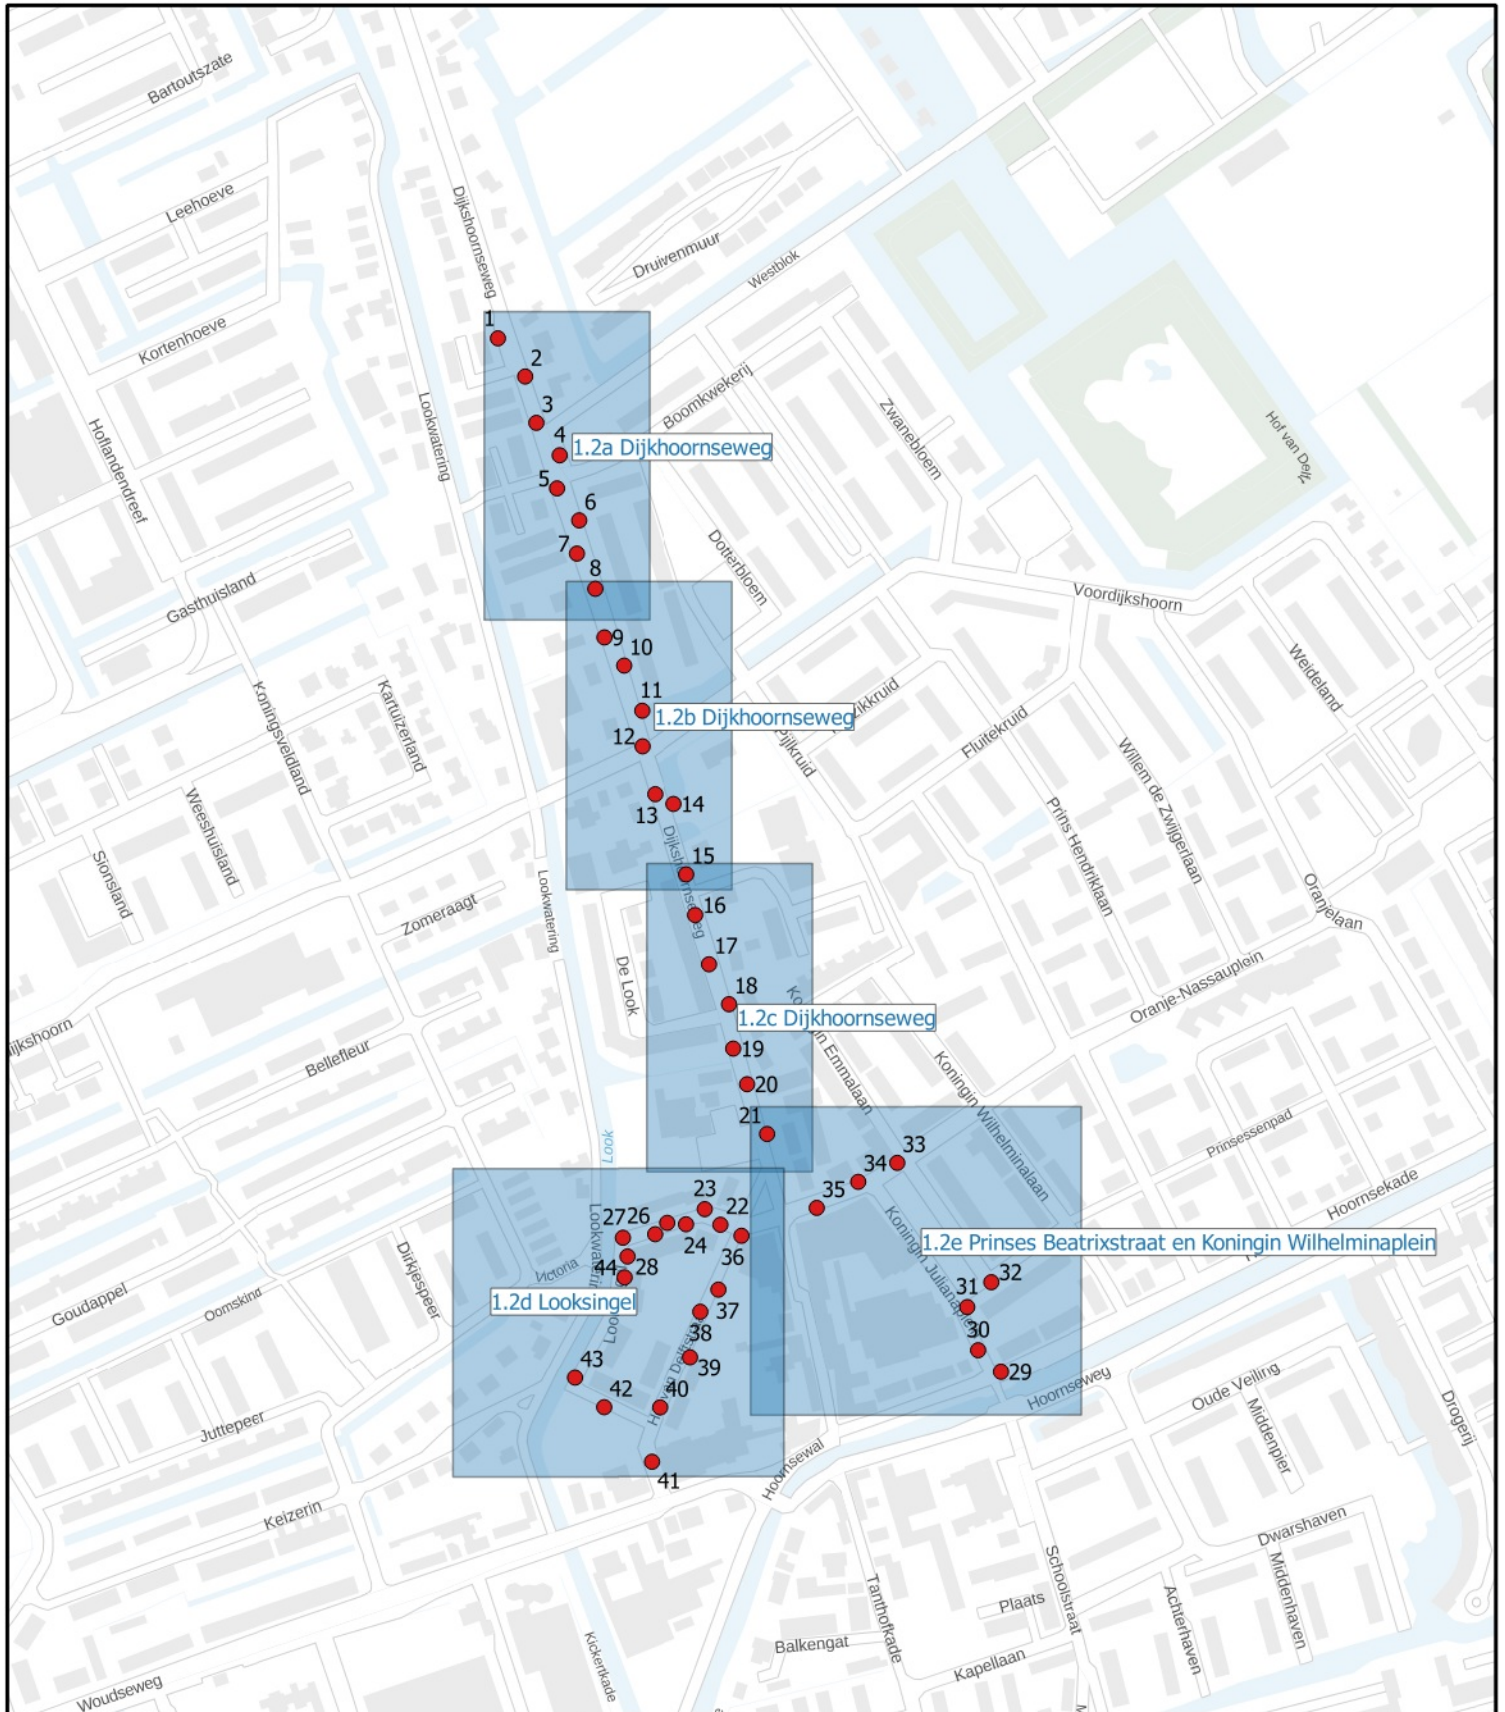
Bijlage:
1.2

Omschrijving:
Geografische ligging deellocaties

De situering van de meetpunten is weergegeven in bijlage 1.2.
