Verkennd bodemonderzoek

Dijkshoornseweg e.o. te Den Hoorn

14 september 2018

20180090/JSET

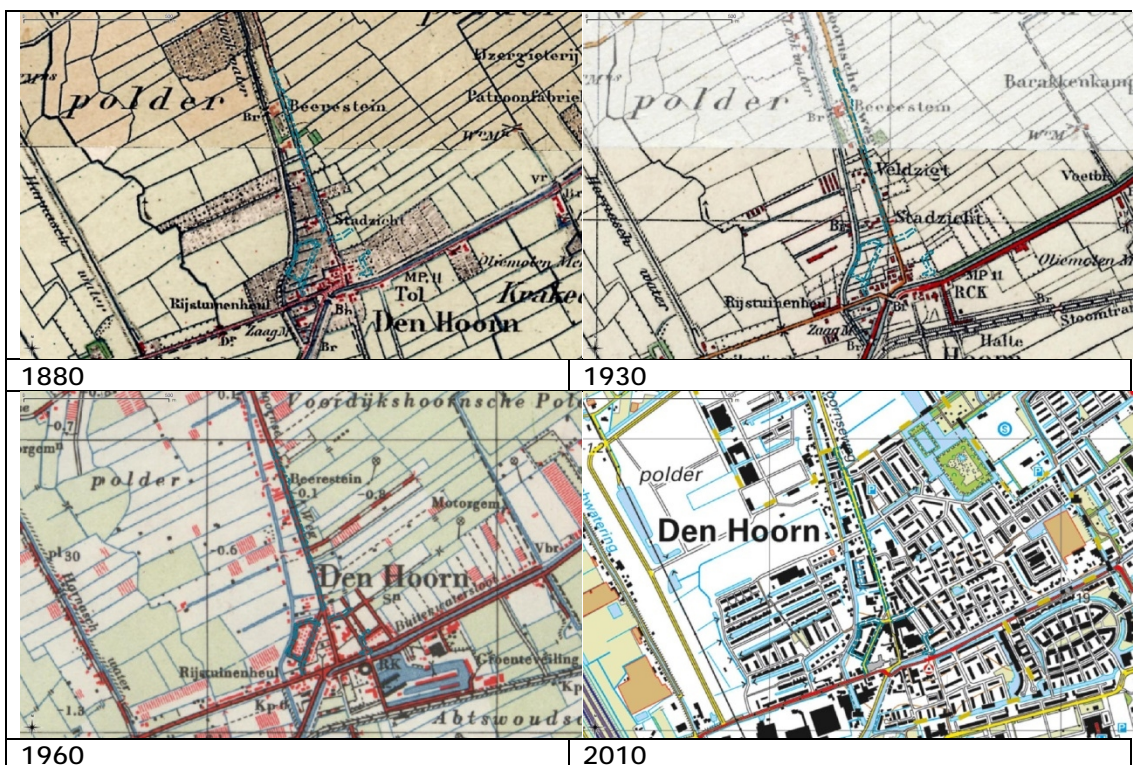
In onderstaande afbeelding zijn historische kaarten opgenomen. Hieruit blijkt dat de Dijkshoornseweg al reeds in 1880 aanwezig was (eerste beschikbare historische kaart van het gebied). De overige onderzoekslocaties (Prinses Beatrixstraat, Looksingel, Hof van Delftstraat en Koningin Julianaplein) bestonden in die tijd voornamelijk uit landelijk gebied en waren tegen de oude stadskern gelegen. In dit gebied is tussen 1950 en 1960 een woonwijk gerealiseerd.

Afbeelding 2.2: historische kaarten met in rood locatiegrenzen (bron: 2)

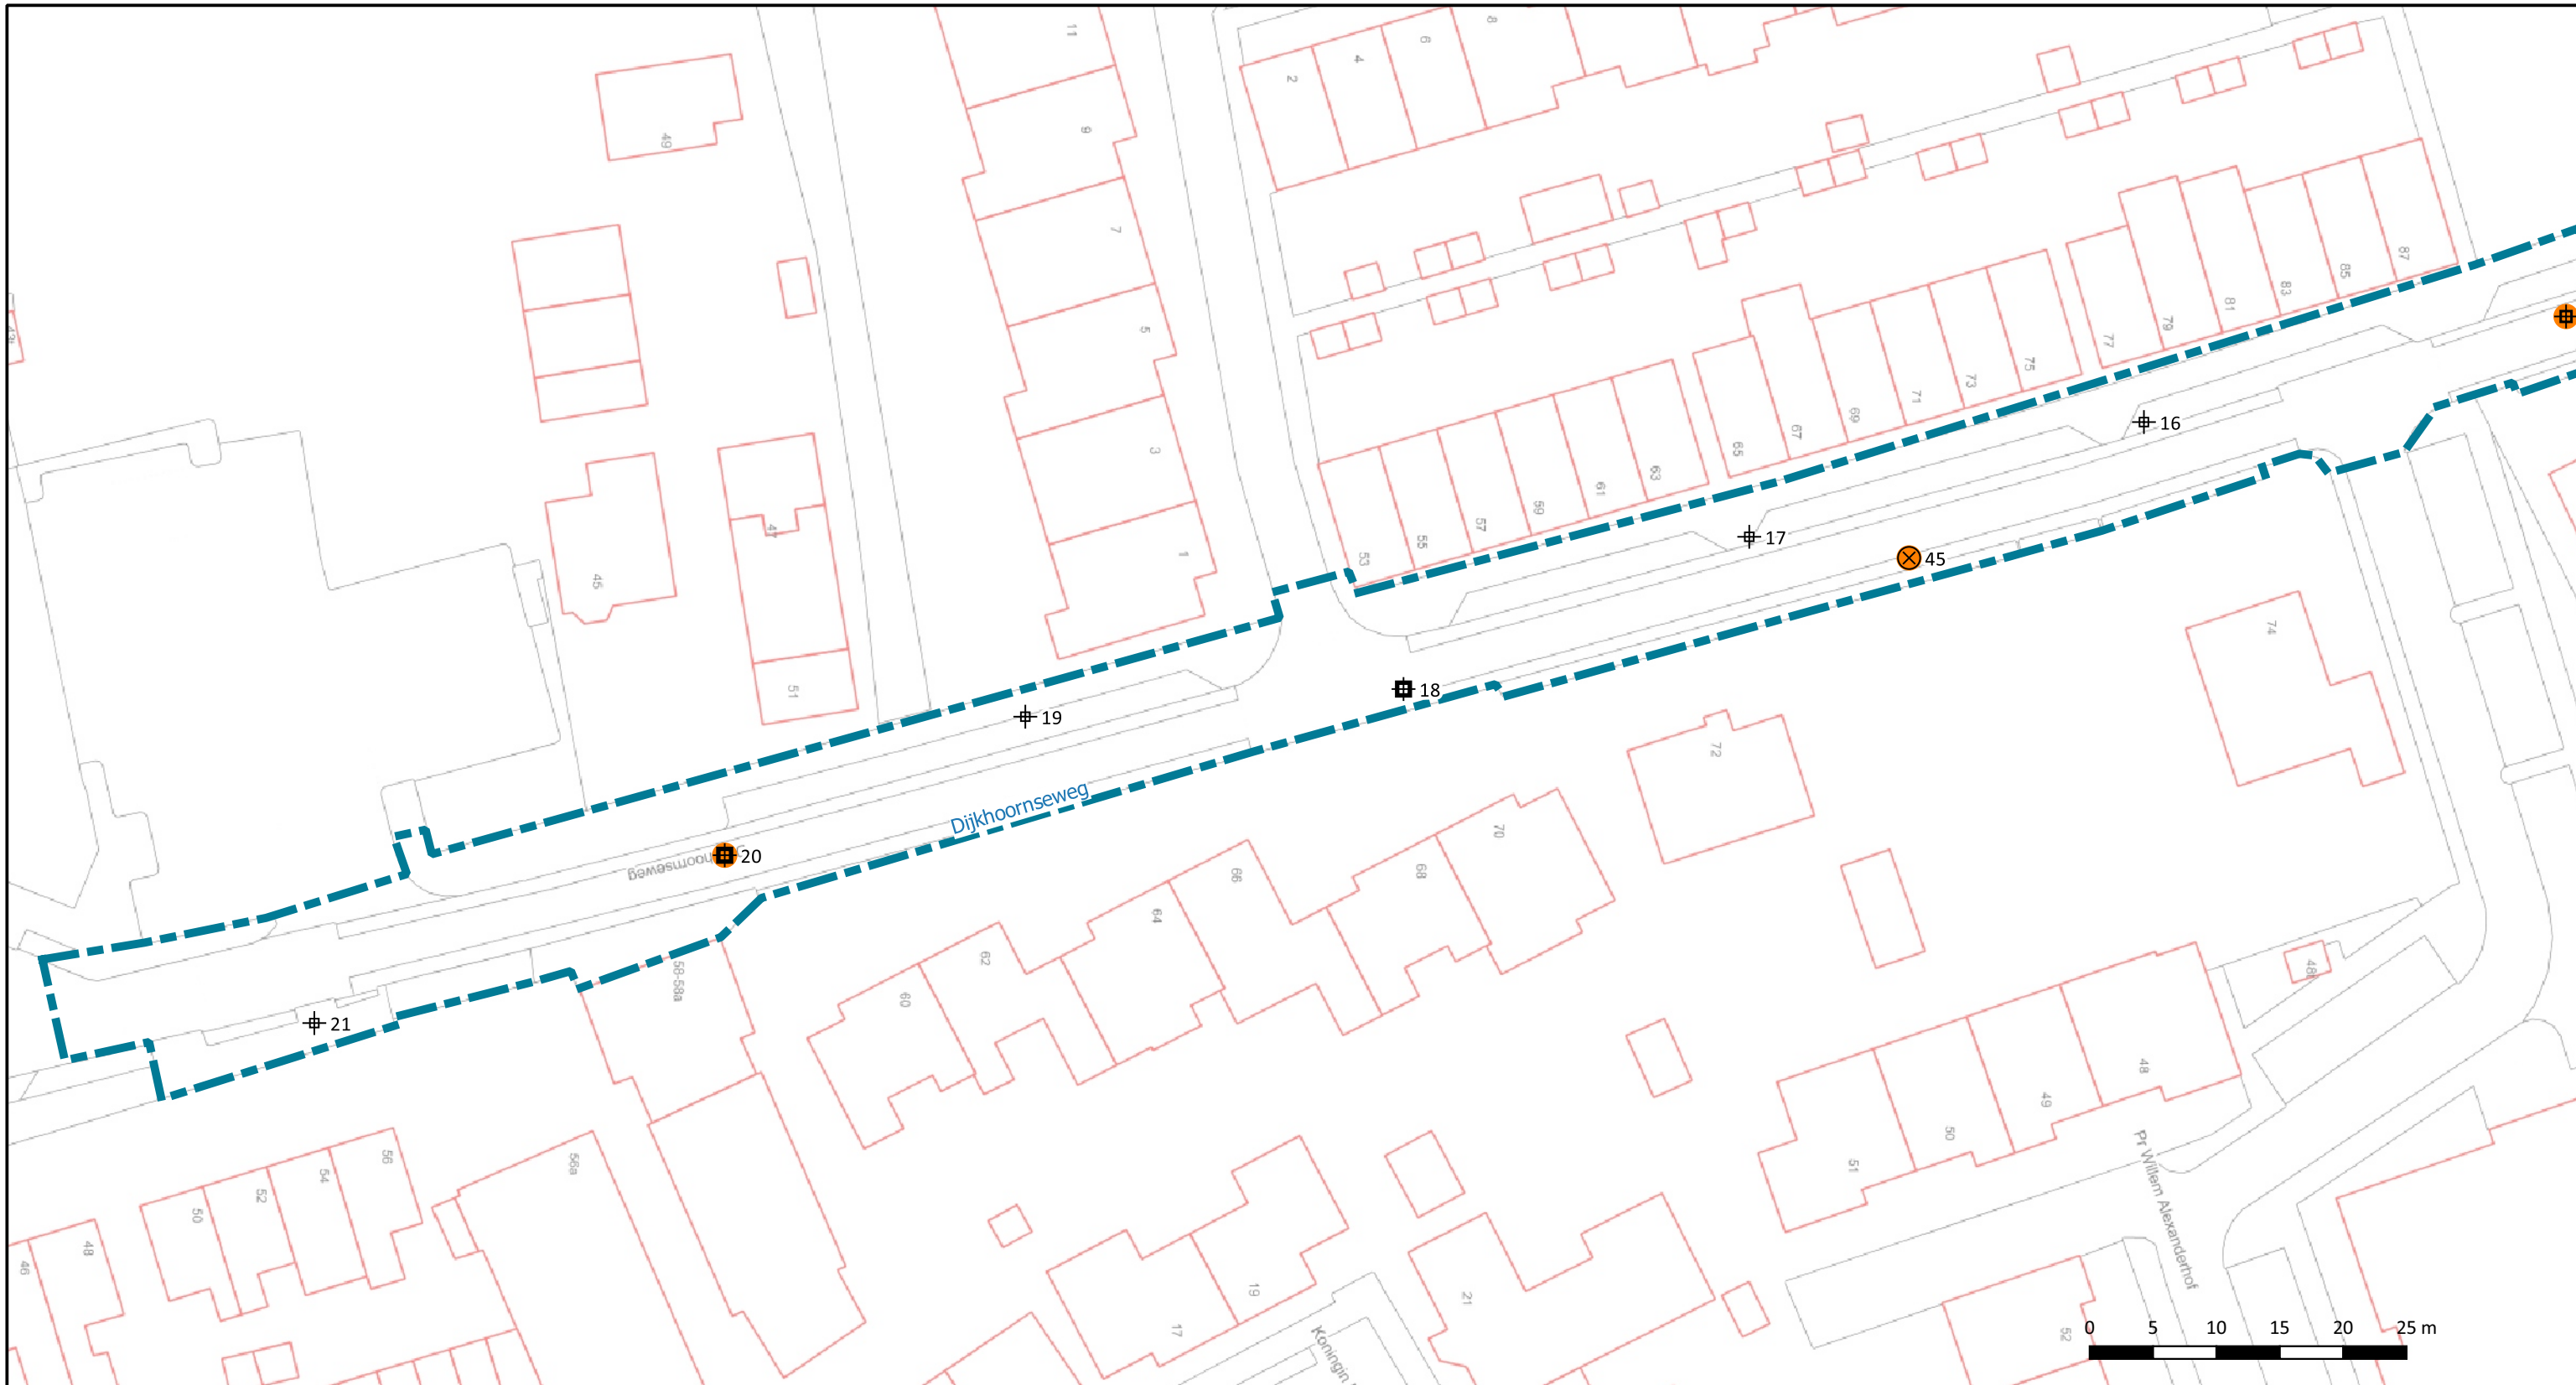
Bijlage:
1.2c

Asfaltboring in combinatie met doorgezette boring
