# Maassluisseweg – Oude Veiling huidige situatie

# Variantenstudie ingrepen

# Korte termijn maatregelen

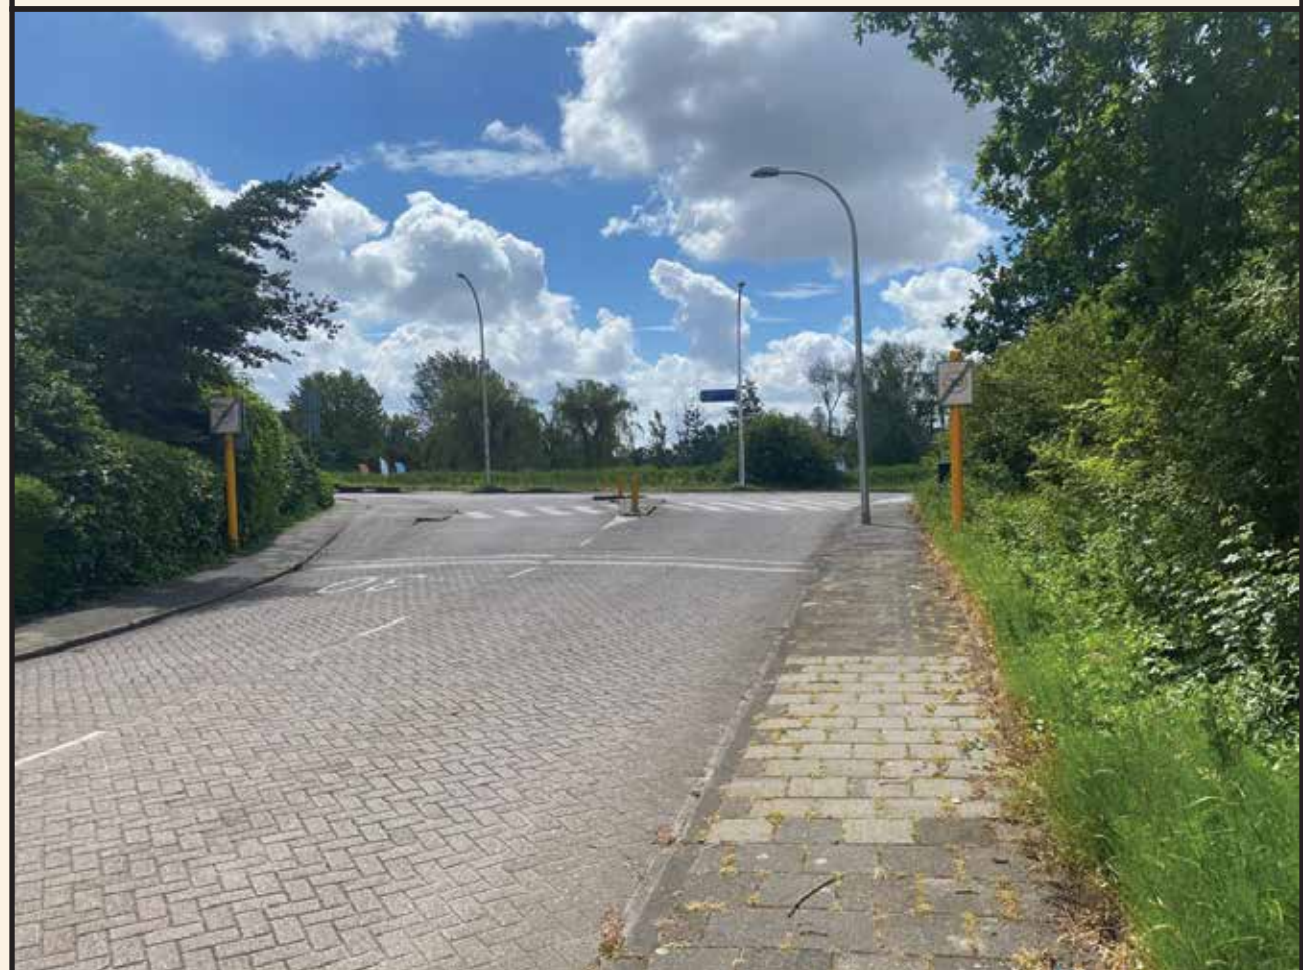
1. Kon. Julianaweg

- 3600 voertuigen per dag

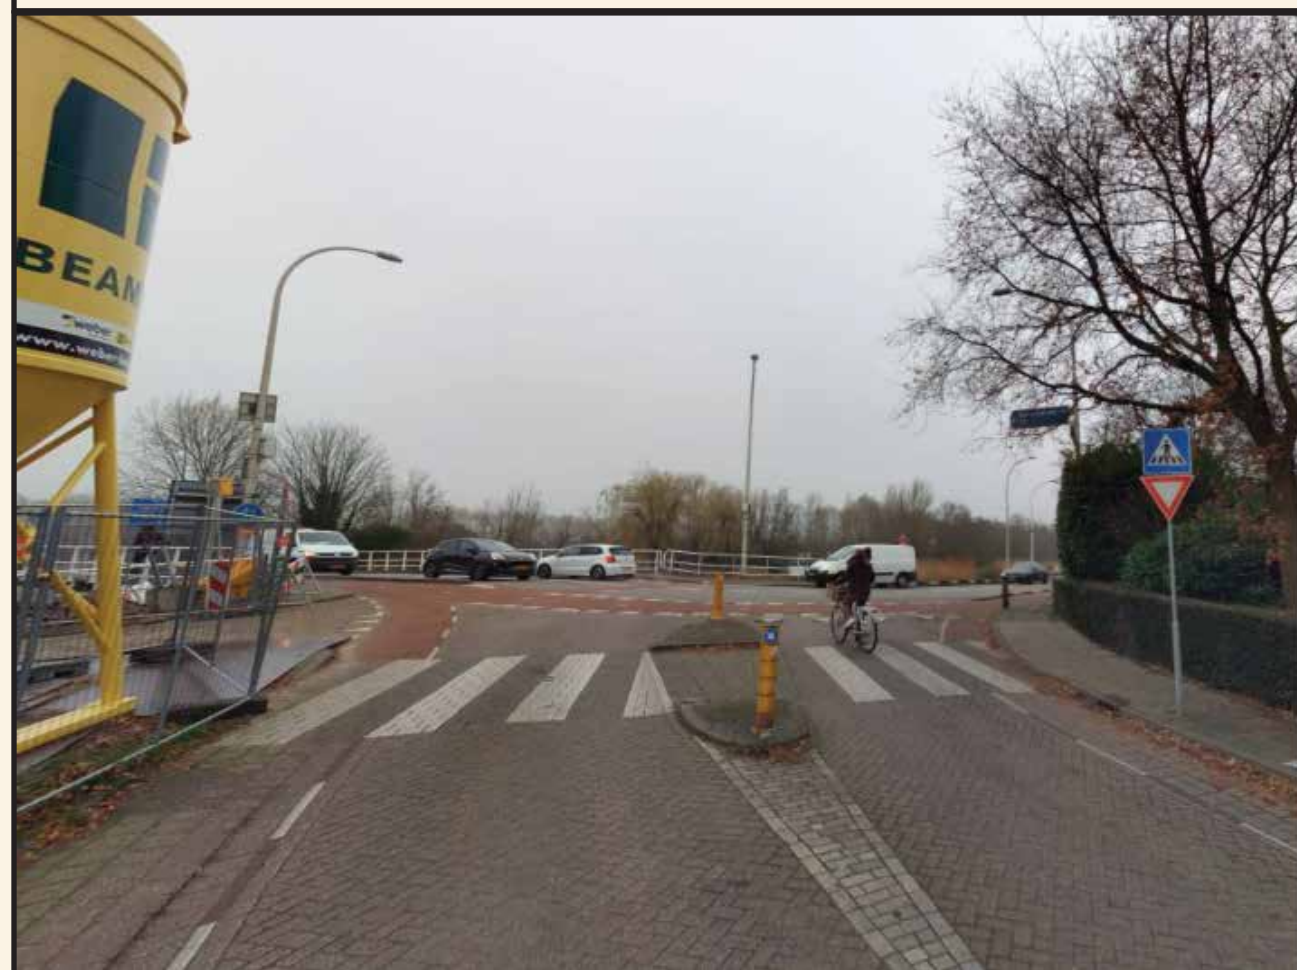
2. Kerkweg

- 6200 voertuigen per dag

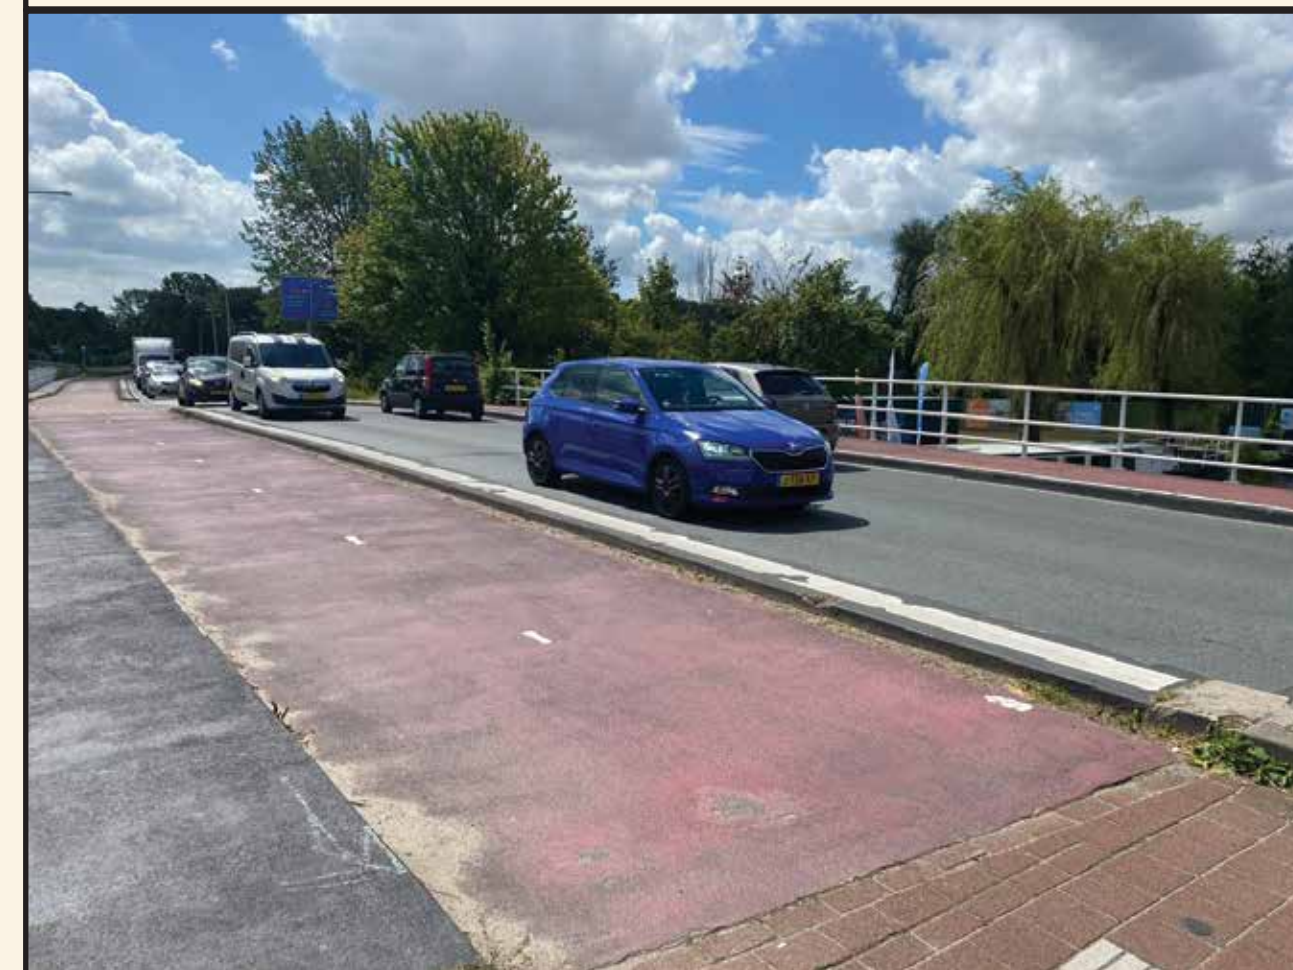
3. Oude Veiling

- 20.000 voertuigen per dag

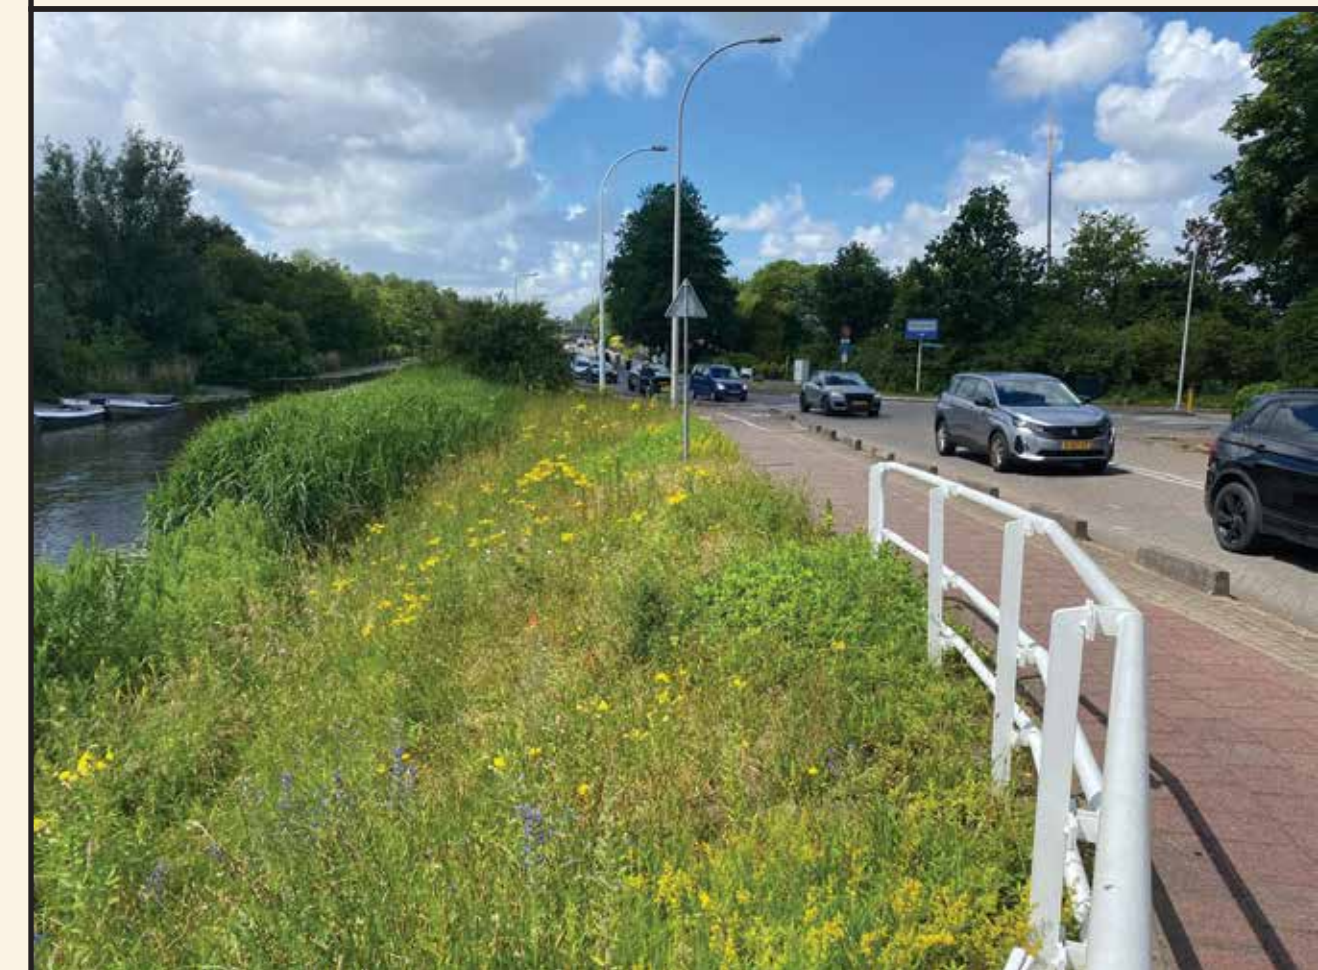
4. Maassluisseweg

- 13.000 voertuigen per dag

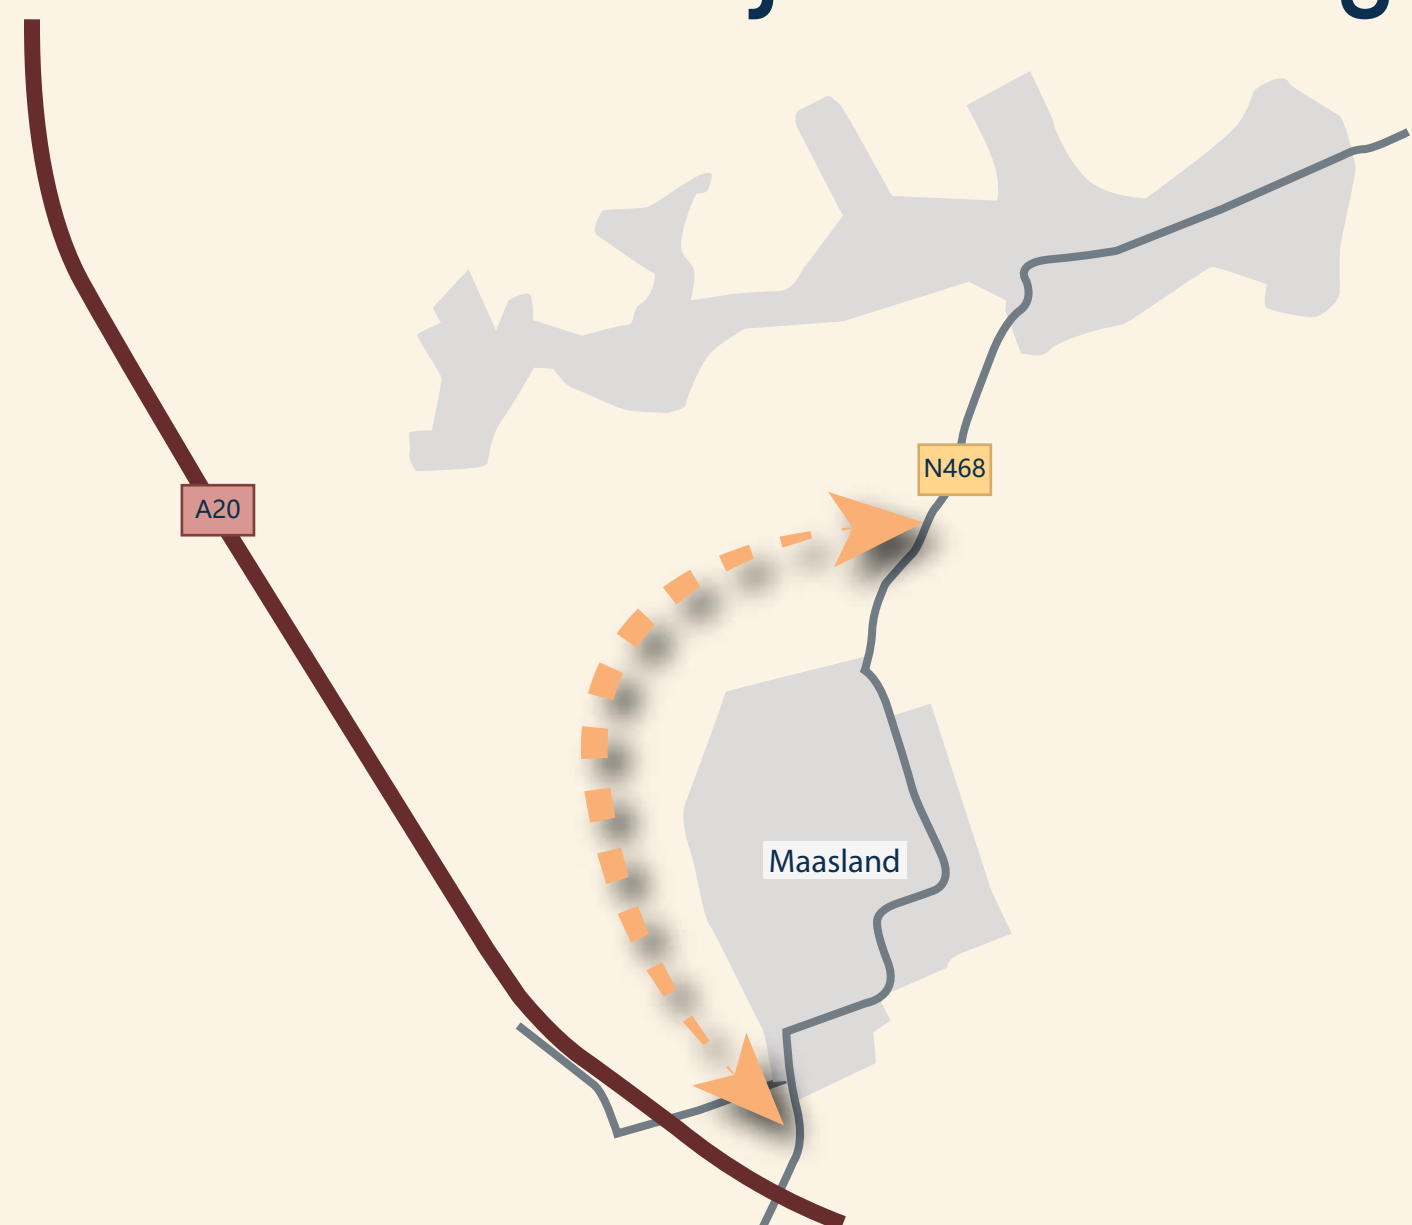
• Extra westelijke rondweg

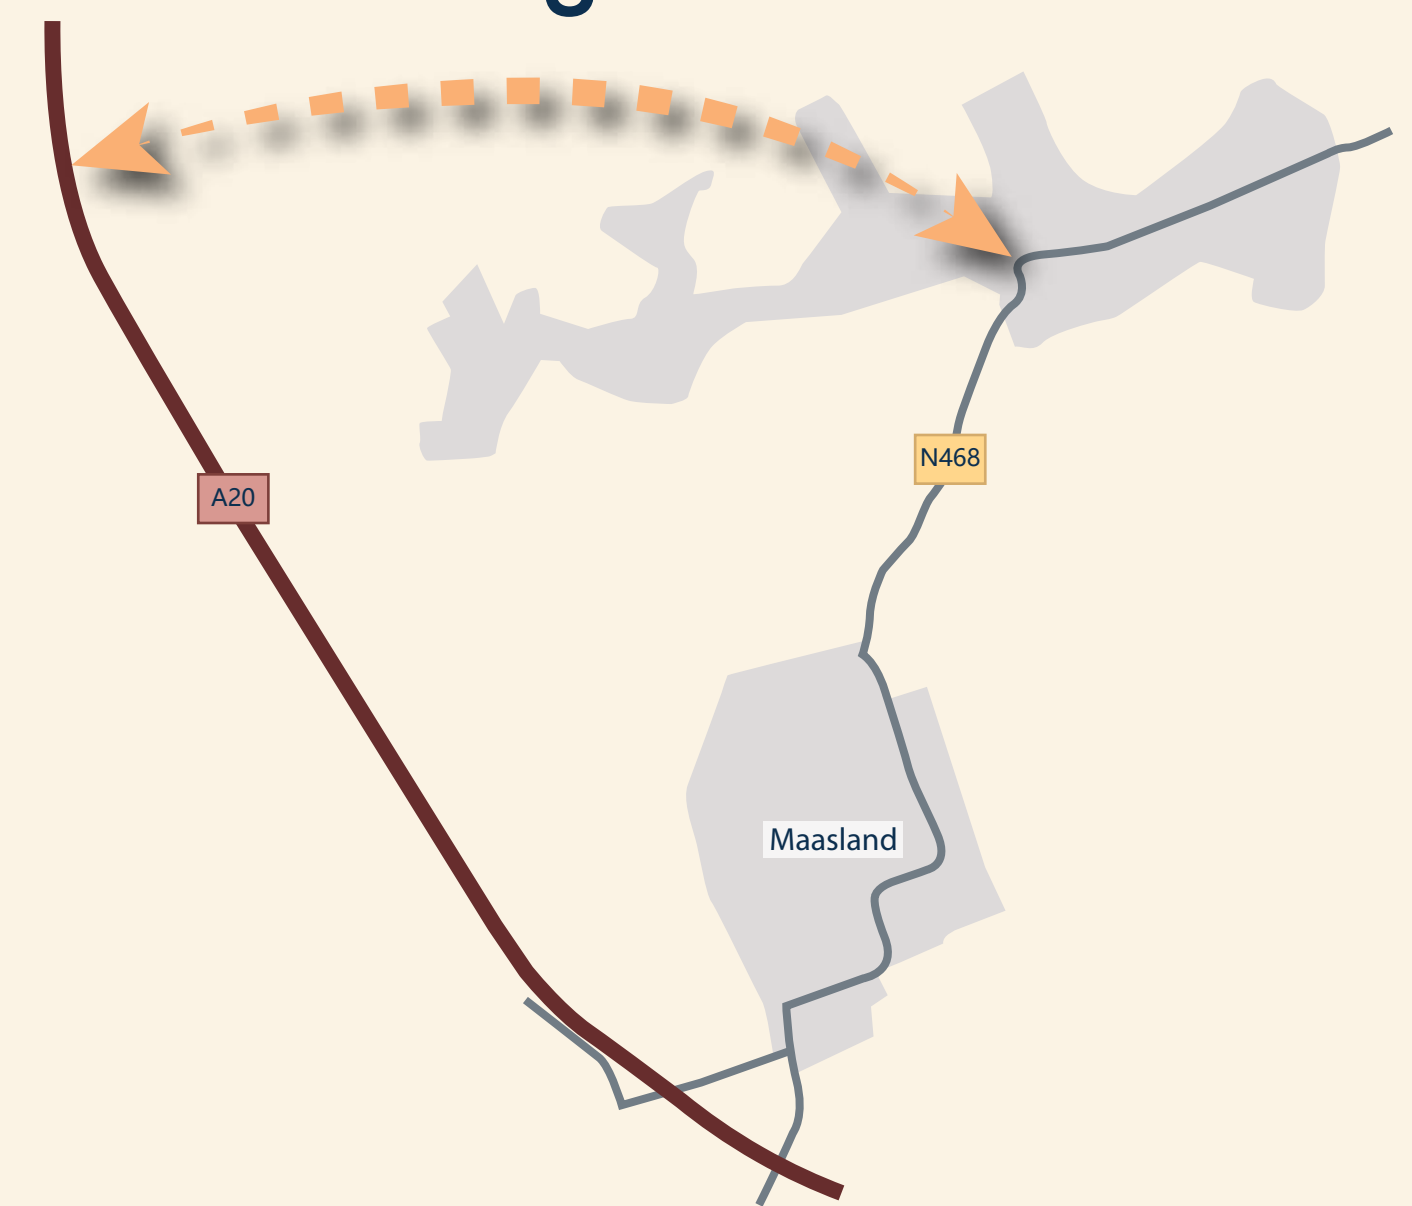
• Extra weg A20 - N468

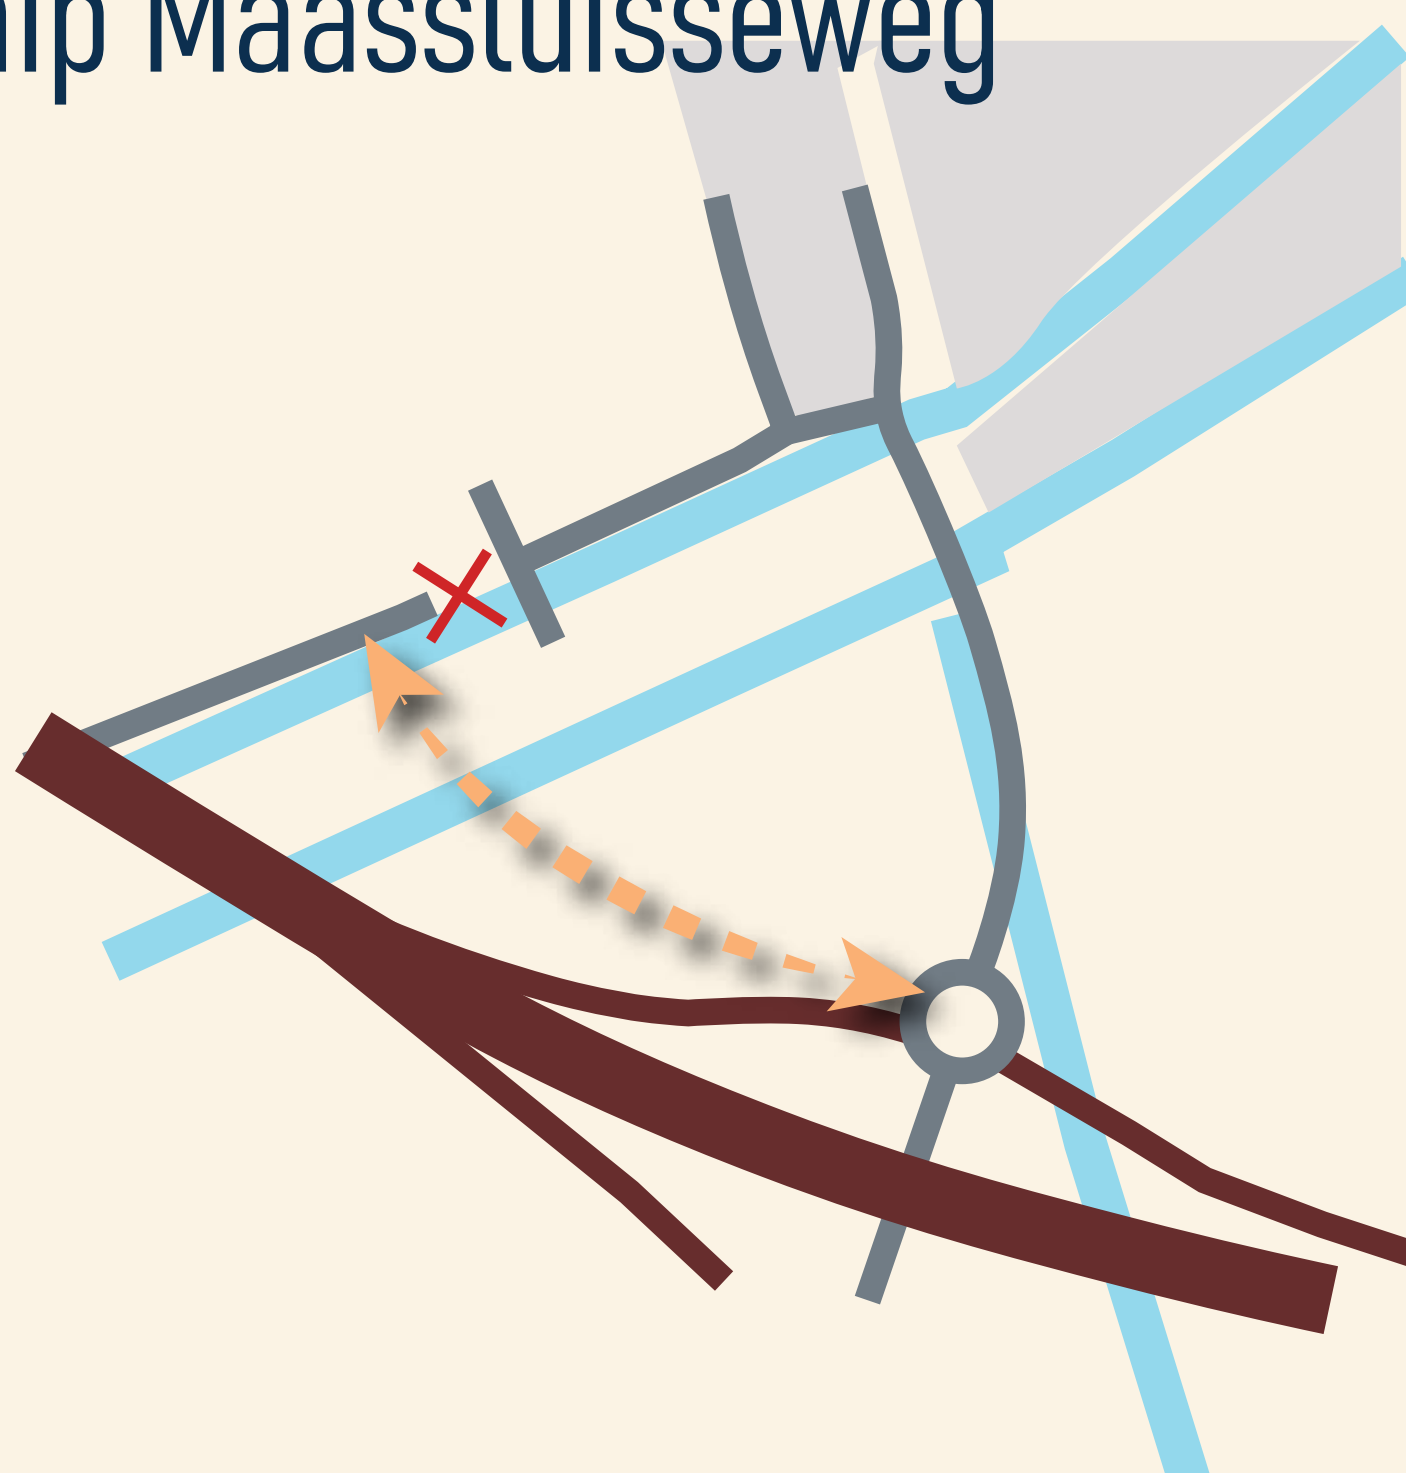
• Knip Maassluisseweg

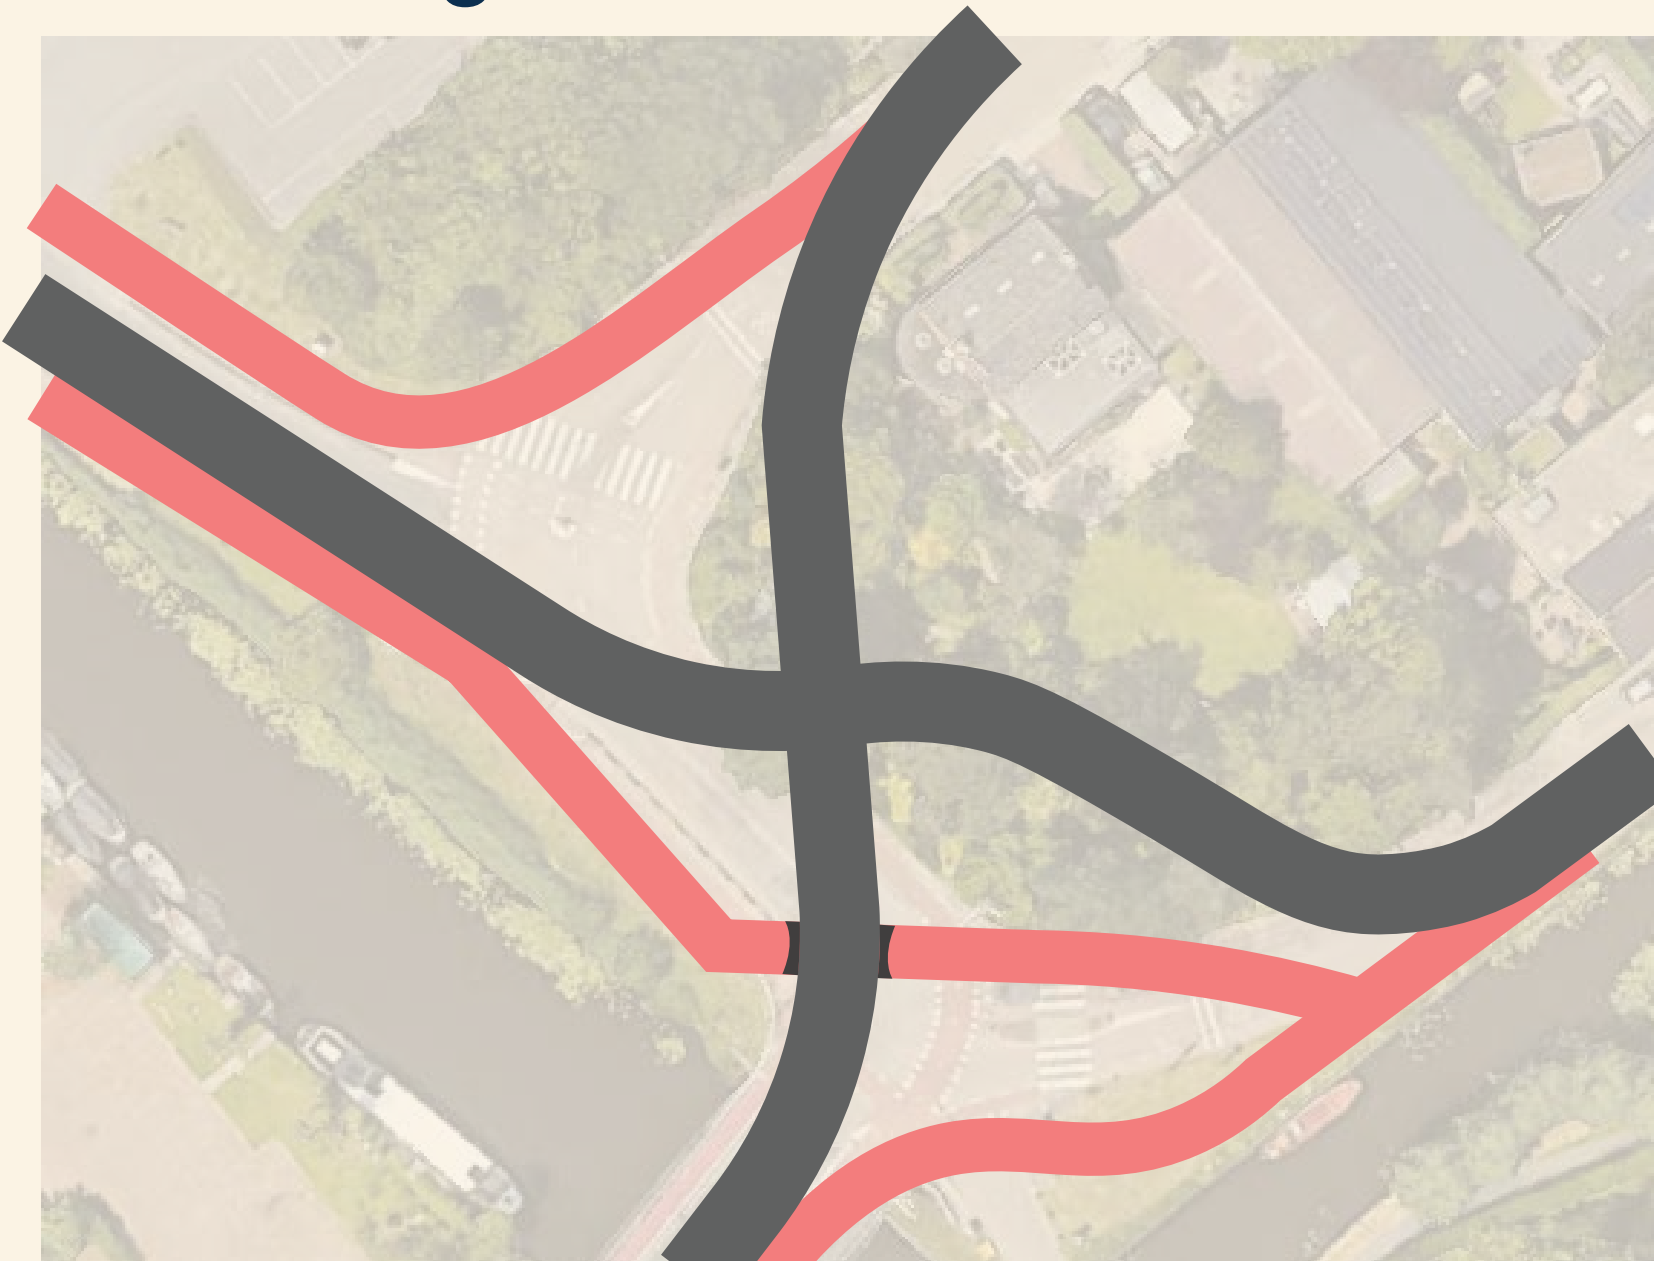
• Kruising met fietstunnel

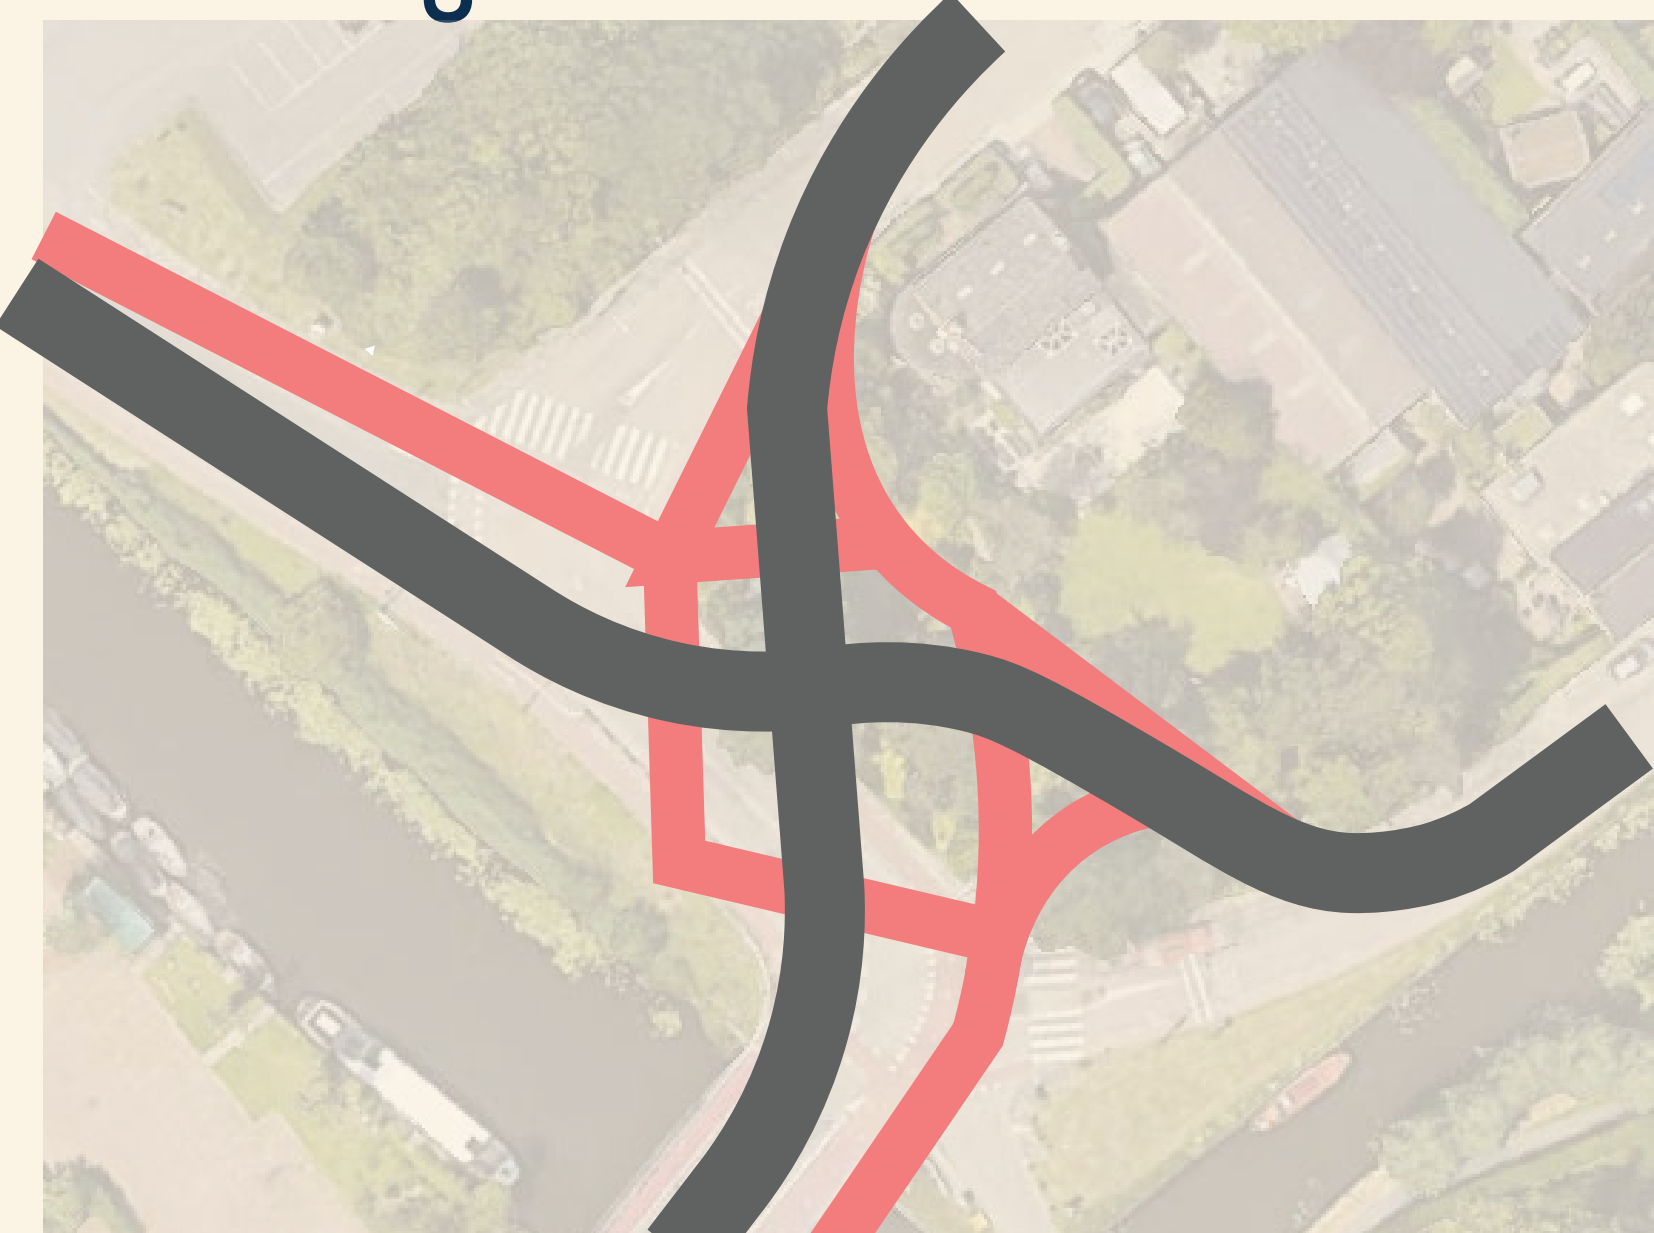
• Kruising met 'fietsrotonde'

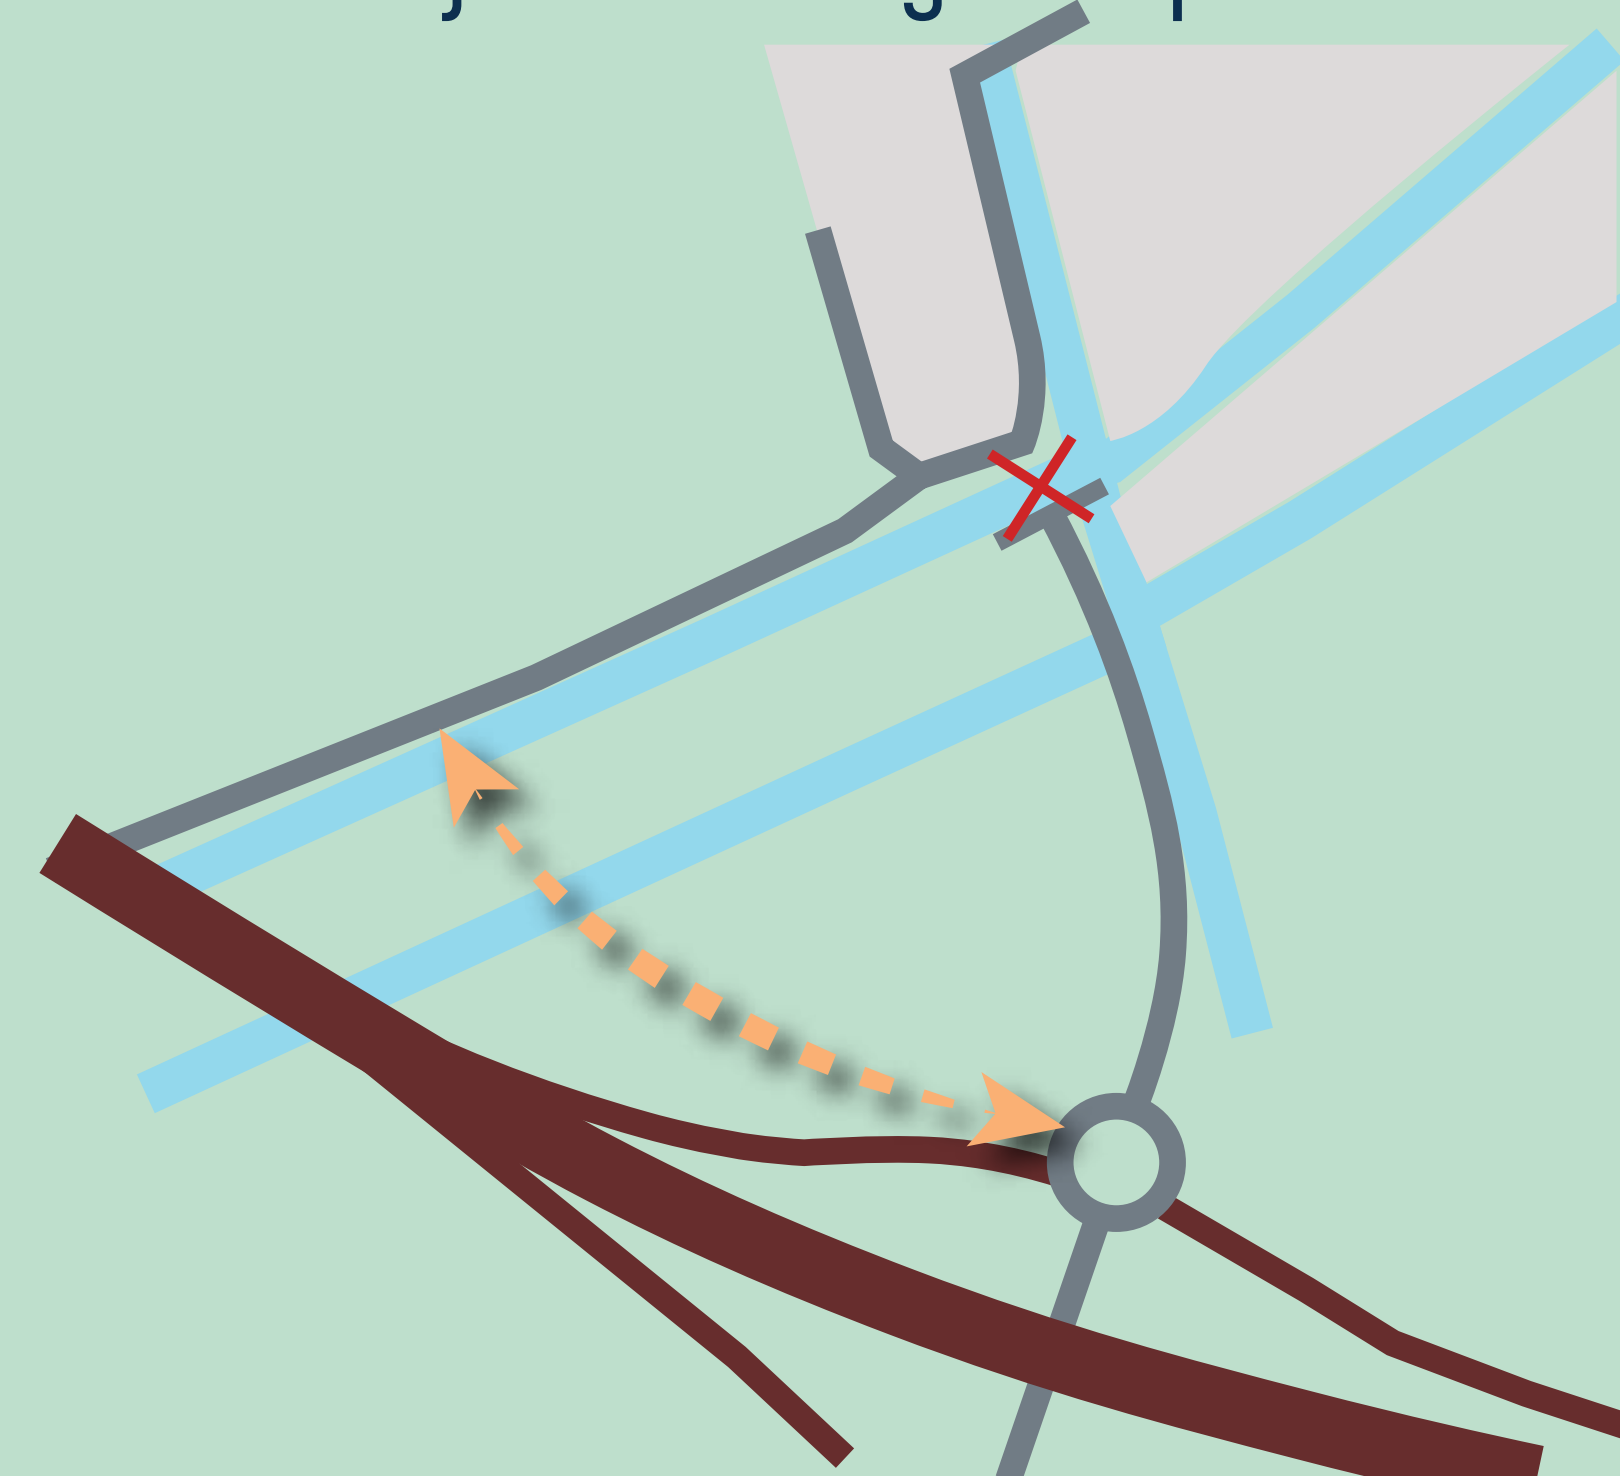
• Extra westelijke rondweg + knip Oude Veiling

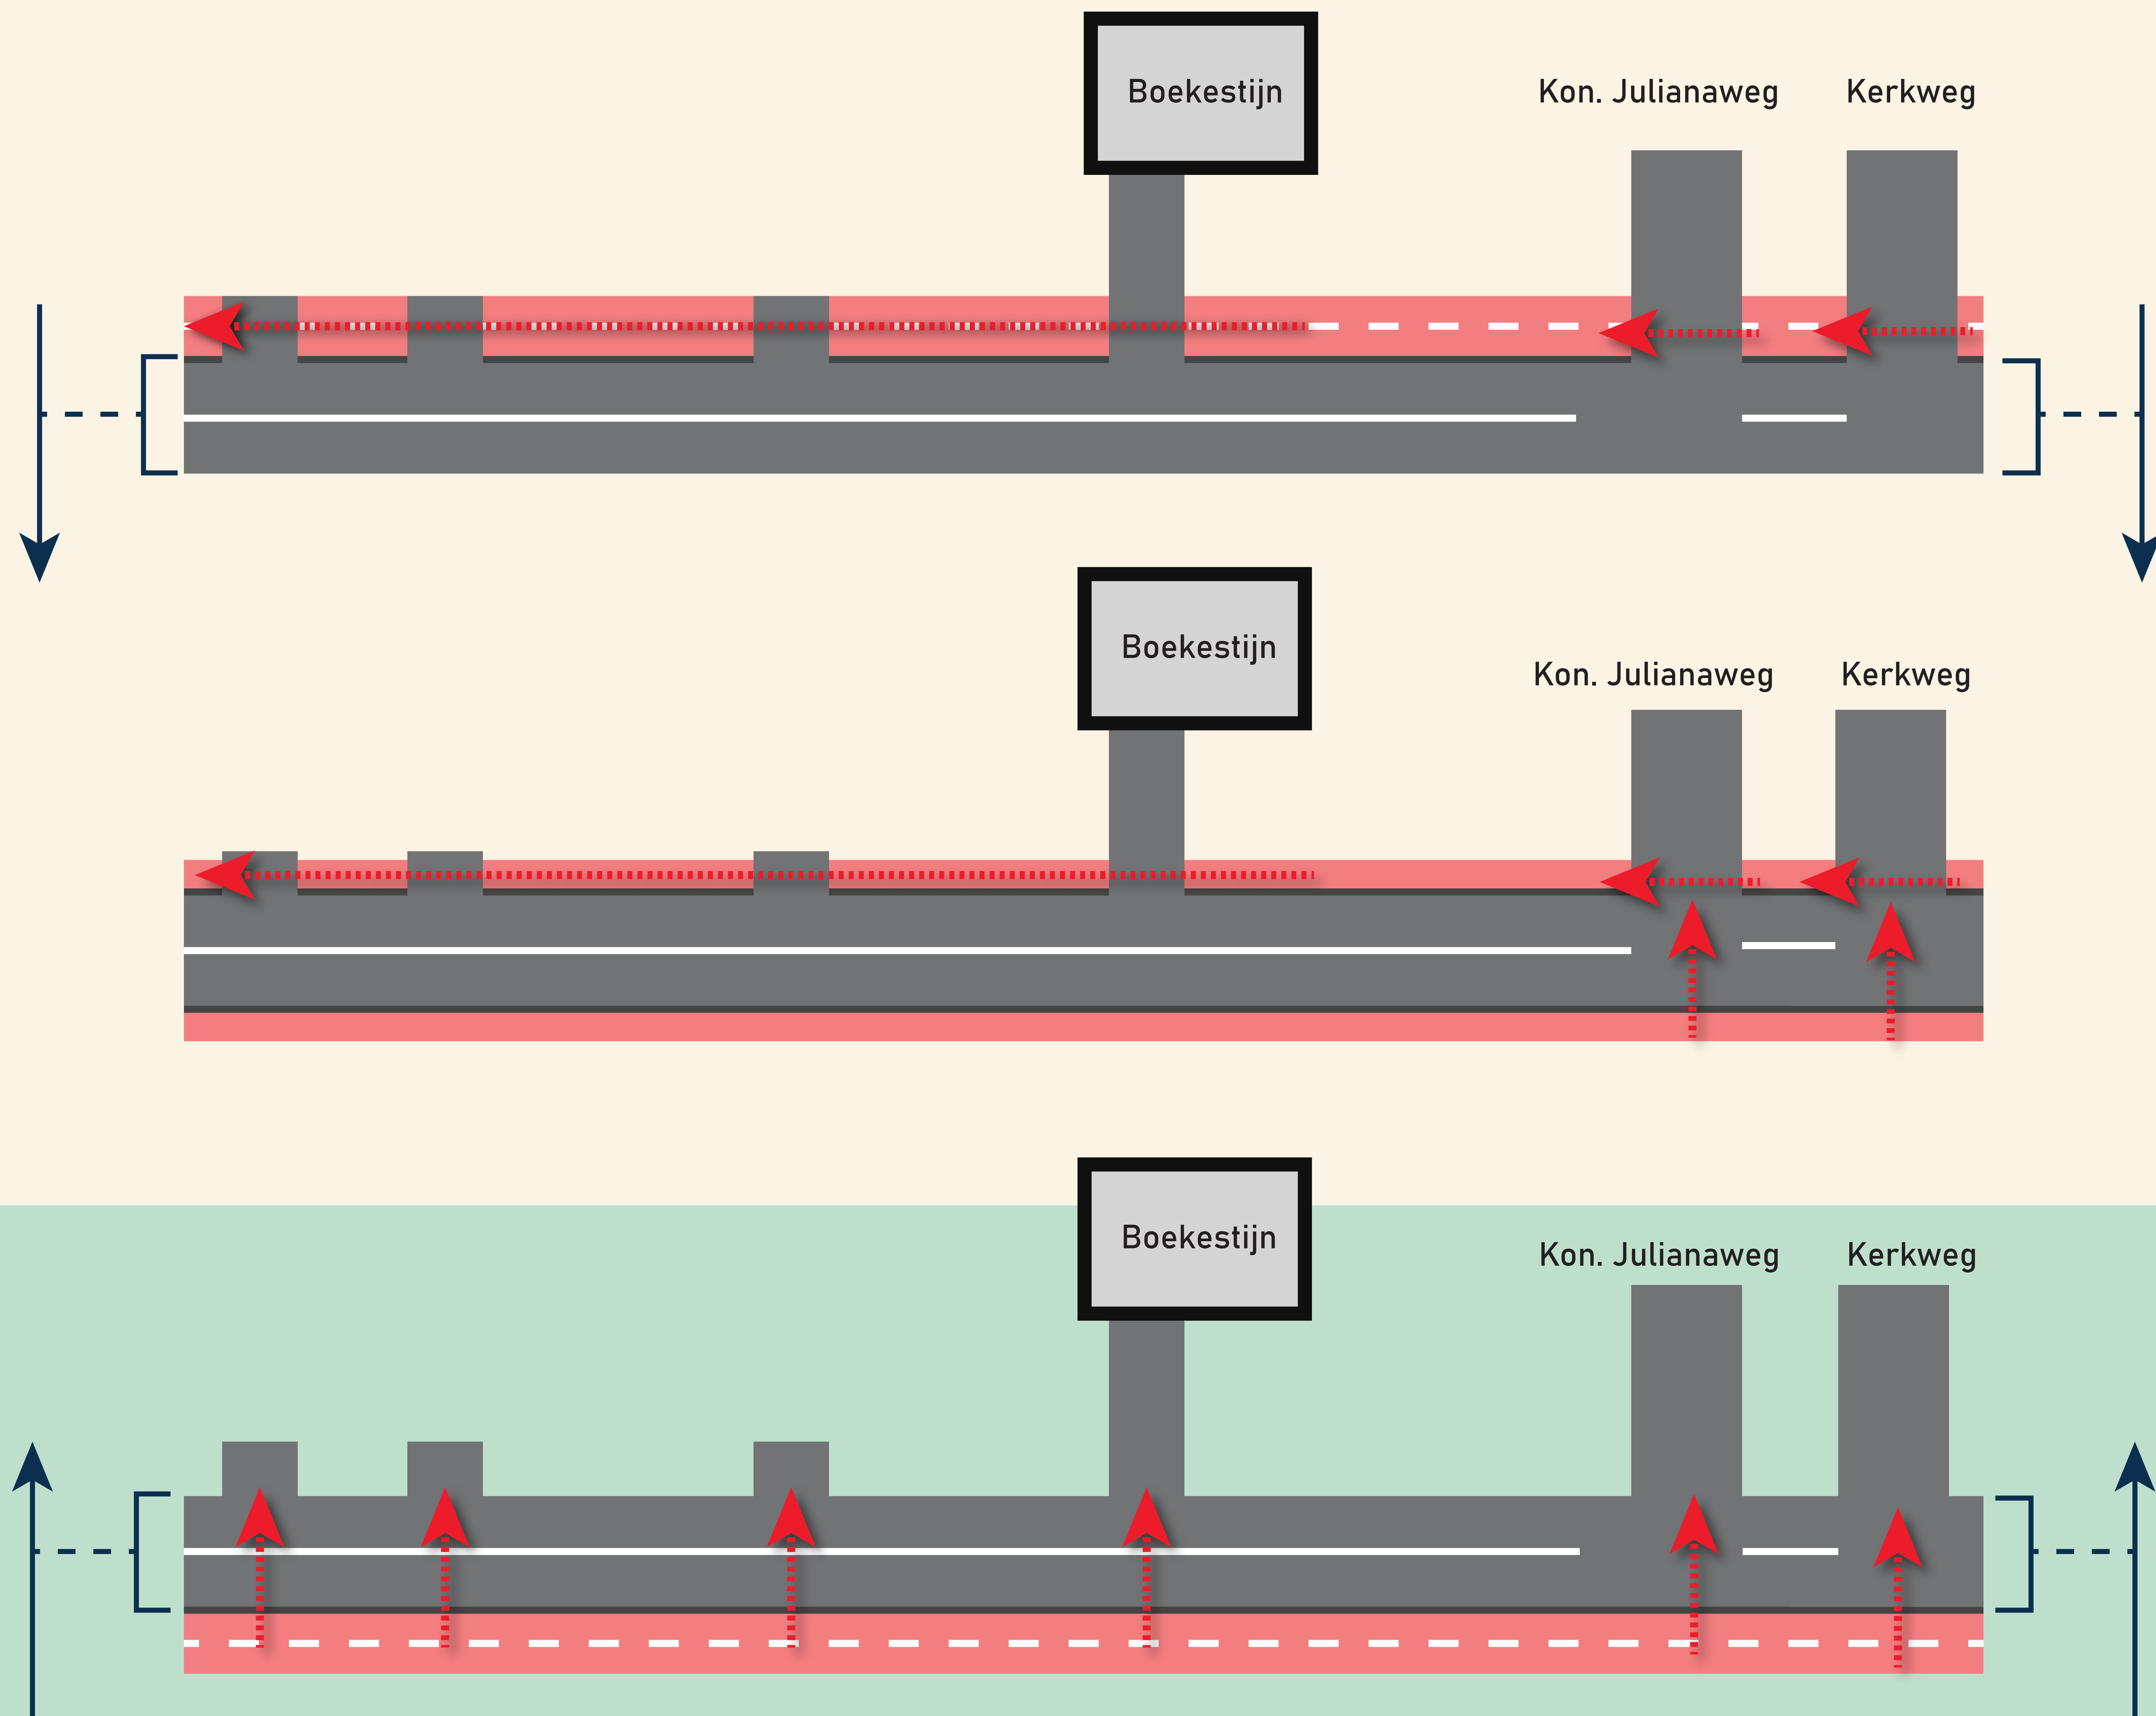
## Positionering fietspad

### Noordkant:

- +Concentreren van fietsers aan één kant
- +Fietspad kan aan huidige standaard voldoen
- +Minder oversteekbewegingen

- Veel uitritten
- Uitrit Boekestijn wordt gekruist
- Weg moet verlegd worden

### 1-richting beide kanten:

- Fietspad kan niet aan huidige standaard voldoen (moet minimaal een halve meter bij)
- Fietsers die tegen de richting in fietsen
- Nieuwe oversteek bij langetermijn oplossing van extra westelijke verbinding
- Onoverzichtelijkheid blijft bestaan

### Zuidkant:

- +Concentreren van fietsers aan één kant
- +Fietspad kan aan huidige standaard voldoen (met verlegging weg naar noorden)
- +Geen uitritten

- Meer oversteekbewegingen
- Weg moet verlegd worden
