's Herenstraat 43

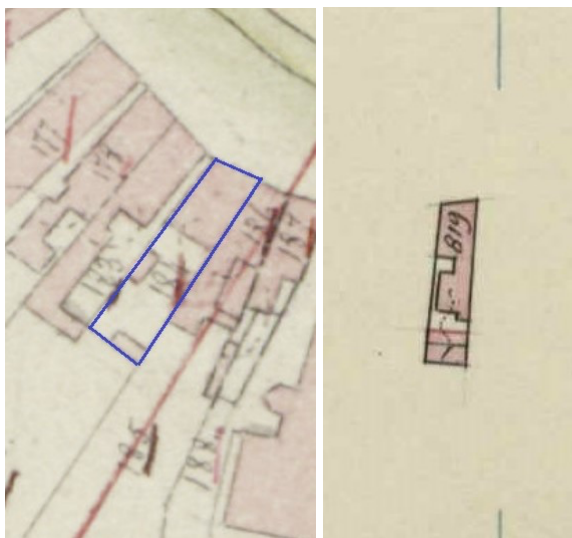
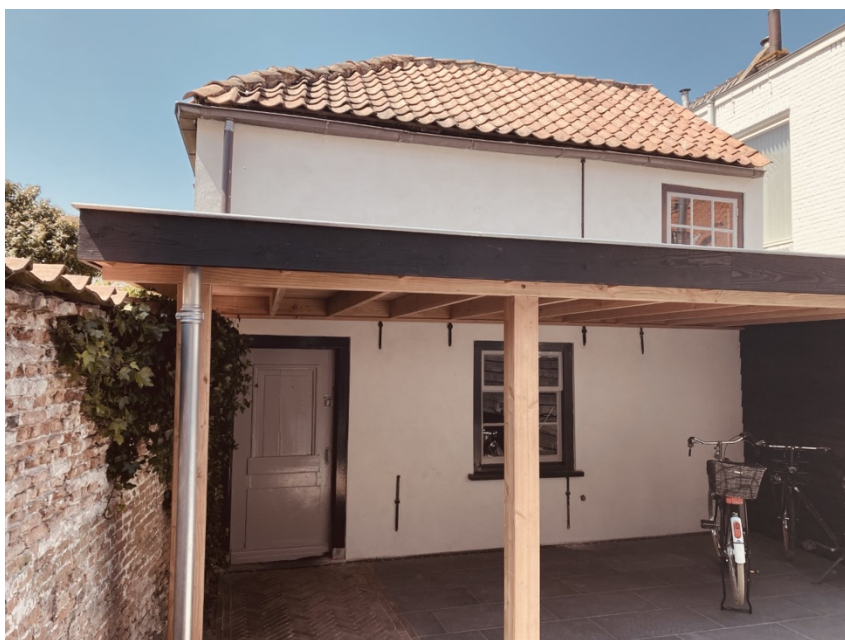
- Oorspr. Functie* : Atelier/werkplaats.
- Huidige functie* : Bergruimte en recreatieve ruimte.
- Alg. omschrijving* : Object op rechthoekige plattegrond met verdieping en zolder. Object hoort bij de woning 's Herenstraat 43. De nokoriëntatie staat haaks op die van de woning.

- Gevels* : De gevels zijn opgetrokken uit handvormstenen in kruisverband gemetseld en zowel aan binnen als buitenzijde wit gepleisterd. De gevel aan de tuinzijde is onlangs opnieuw gepleisterd, waarbij de pleisterlaag om de muurankers is aangebracht zodat deze nog zichtbaar zijn.

- Origineel voegwerk* : Nvt.
- Vensters/deuren* : De gevel aan de tuinzijde telt op de begane grond een deuropening en daarnaast een negenruits schuifvenster. In de verdiepingslaag onder de kap bevindt zich aan de tuinzijde nog een zesruits venster en in de kap zijn twee dakramen aangebracht.

- Originele kozijnen* : De kozijnen van respectievelijk het zes- en negenruits venster ogen uit de bouwtijd maar betreffen hergebruikte kozijnen en vensters van een vroegere bouwperiode.

- Dak* : Het betreft een half schilddak, bedekt met oude Hollandse pannen.
- Bijzonderheden* : Het object heeft elementen uit zowel eind 18^e eeuw als tweede helft 19^e eeuw. Er is een afdak tegen de gevel aan de tuinzijde geplaatst. Zowel de bepleistering als het afdak hebben ogenschijnlijk geen irreversibele schade aan de gevel aangebracht.
