# Haalbaarheidsstudie kade Winsum

15 februari 2024 - Confidential

Voorliggende rapportage is een vervolg op de memo 'Variantenstudie kadevervanging Winsum', waarin een kwalitatieve variantenstudie is uitgevoerd voor de vervanging of renovatie van de bestaande kade. Dit is gedaan voor de woning aan de [REDACTED] en de twee panden aan de [REDACTED] en [REDACTED]. Op basis van de variantenstudie is gekozen om voor de bestaande kade een nieuwe kade, bestaande uit een vrijstaande combiwand (Variant 1c van [ref. 3]), te realiseren. In de voorliggende rapportage is deze variant verder uitgewerkt en is gekeken naar de haalbaarheid ervan met betrekking tot de invloed op de bestaande woningen die direct achter de bestaande kade zijn gesitueerd. Hierbij is voor de drie woningen één maatgevende en representatieve snede beschouwd.

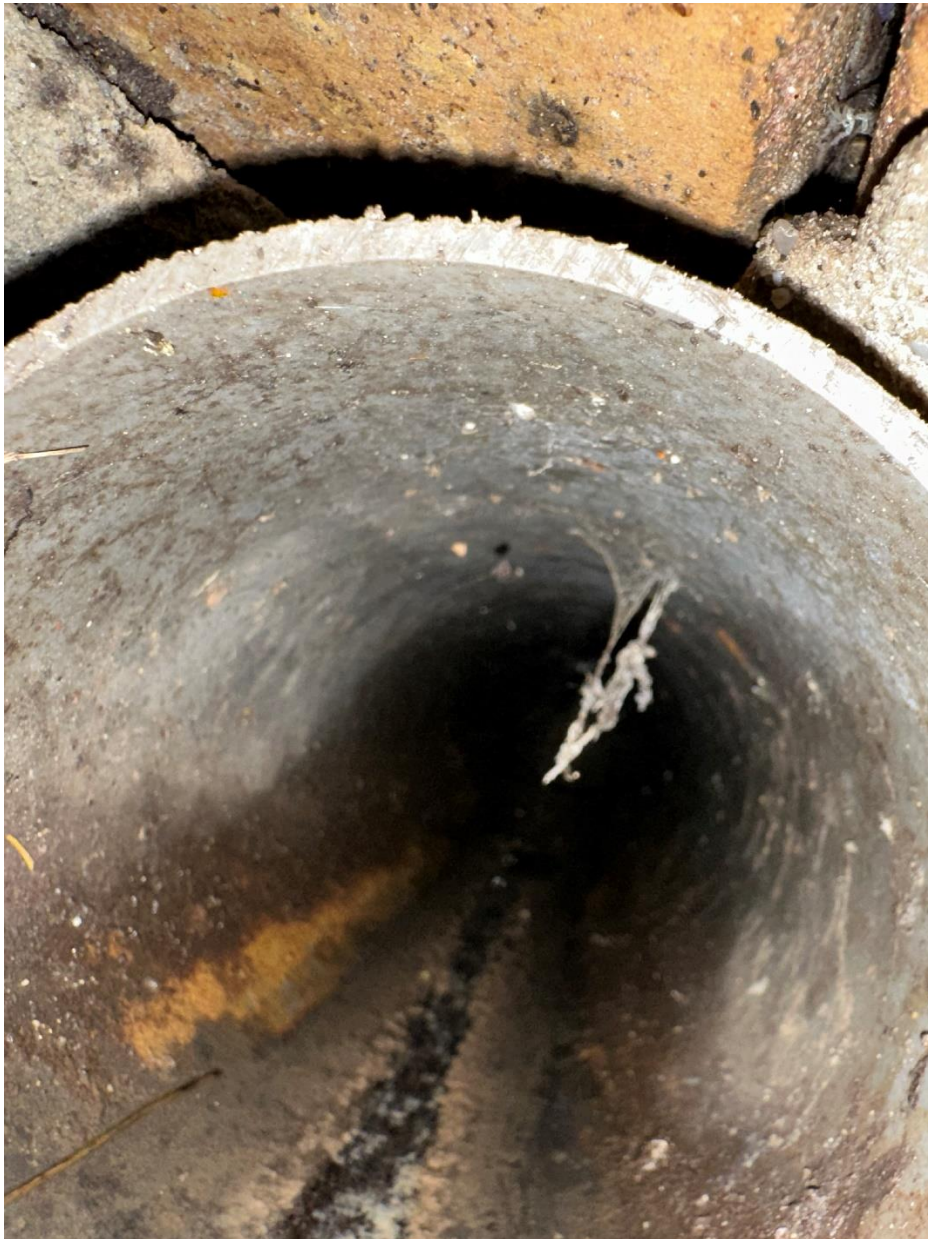
Bij [REDACTED] positie G is er grond weg gespoeld mede door de lekkende put, riolering, water welke naast de woning naar beneden loopt en mogelijk geen goede afdichting van de kademuur.

Positie G. Foto's van grond verzakking achter kademuur waterzijde

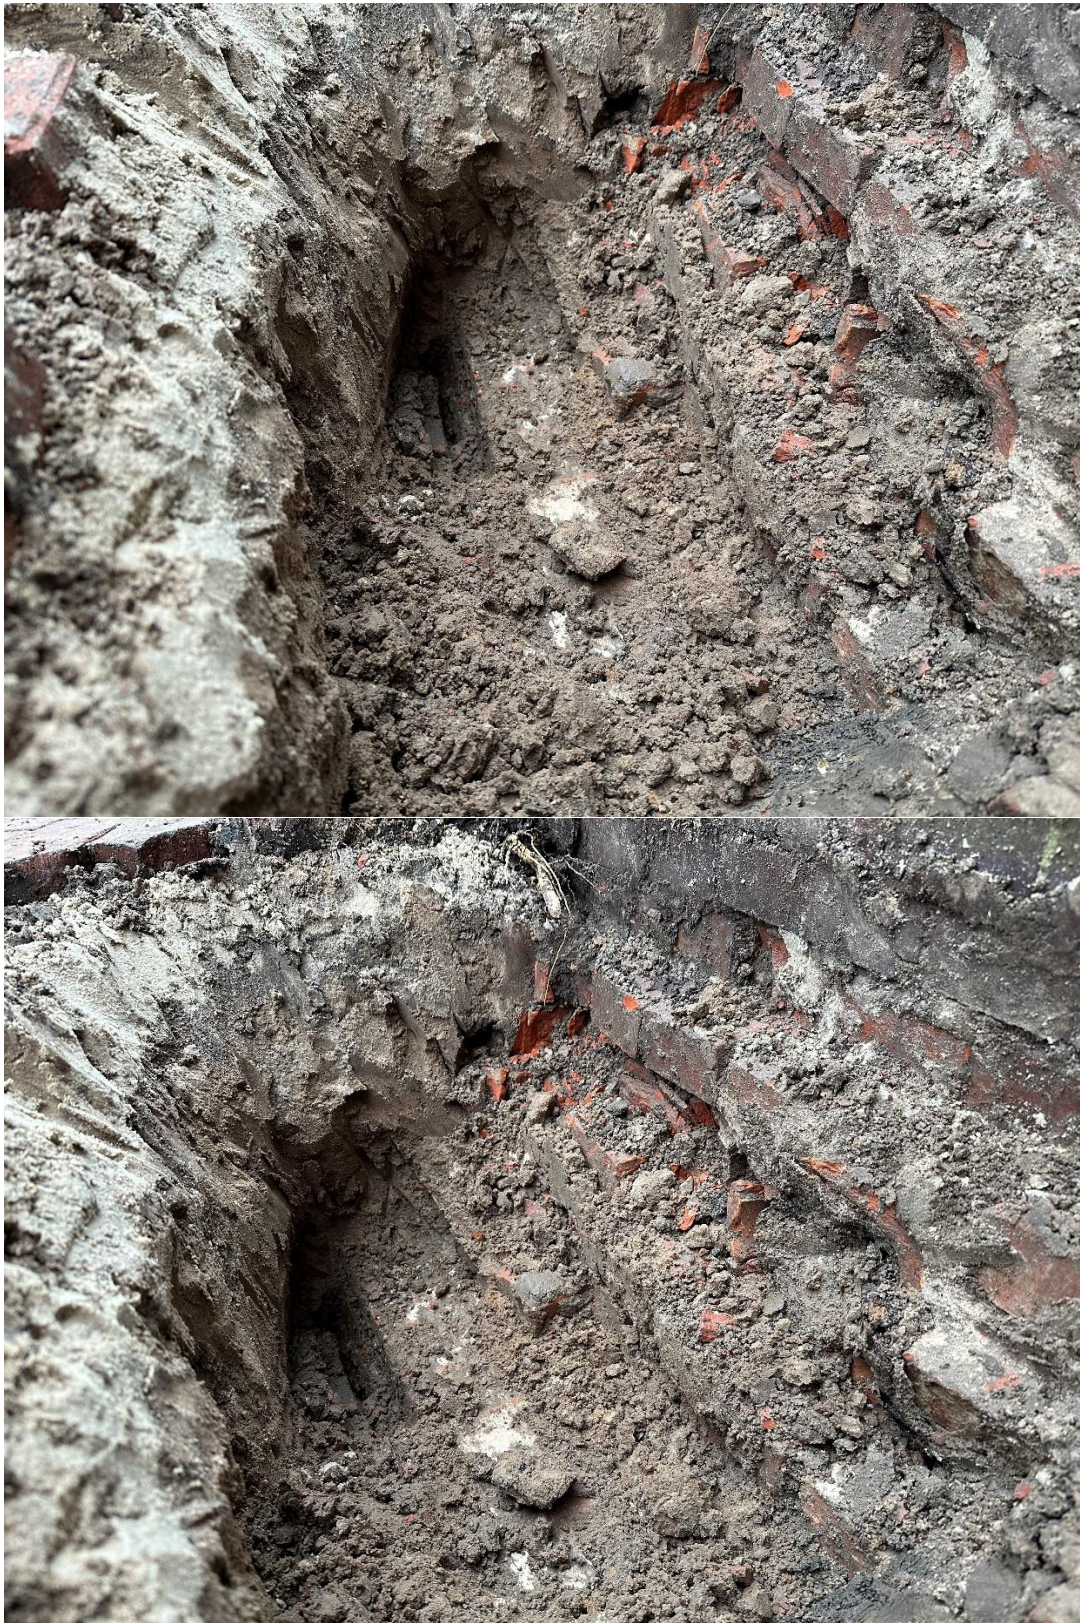
De fundatie heeft hier een aanlegdiepte van circa 850 mm onder het maaiveld, de fundatie heeft aan de onderzijde geen verbreding. Wel is er een lichte verbreding van 30 mm op circa 200 mm onder het maaiveld. De mogelijkheid dat het gebouw op palen staat is aanwezig, dit was tijdens het onderzoek niet te achterhalen i.v.m. de grondwaterstand en de weke grond onder de fundatie. De fundatie oog solide maar heeft een kleiachtige ondergrond welke de massa moet dragen van het steens metselwerk. De hoeken van het pand zijn onderhevig aan zetting, dit is te zien aan de lintvoegen van het metselwerk.

Positie C. Foto's van het fundatie onderzoek [REDACTED] achterzijde woning (waterzijde)

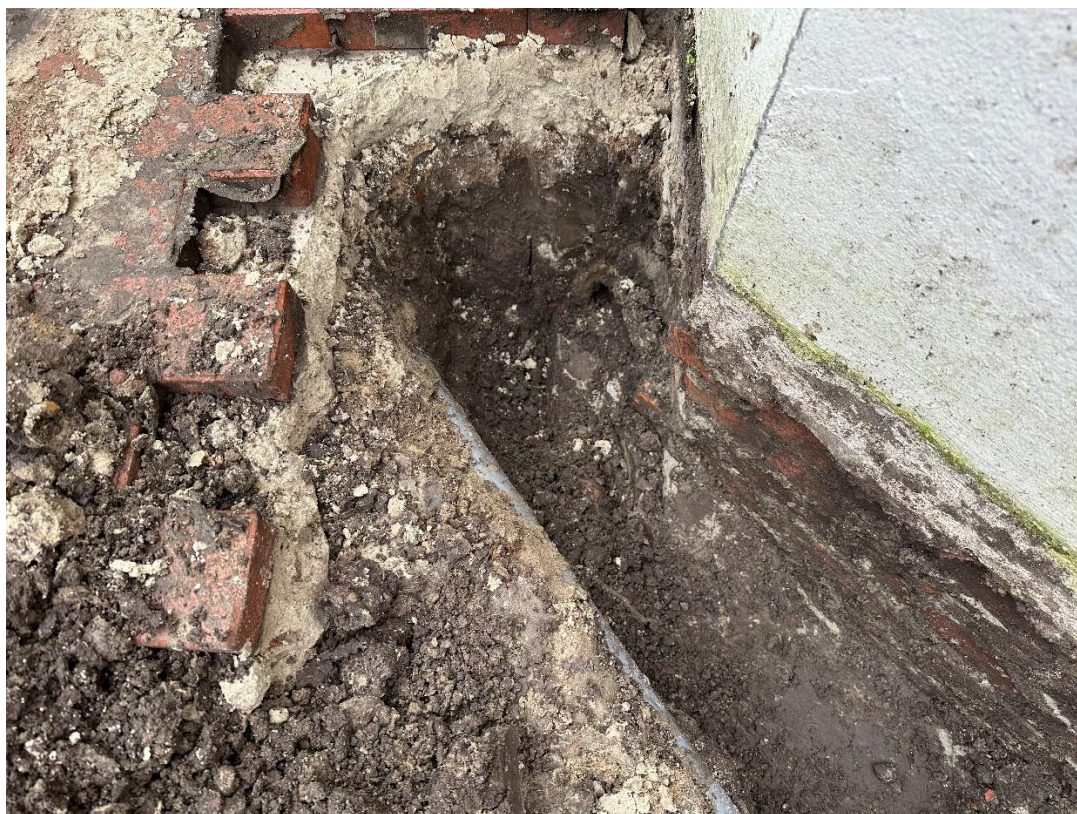
De fundatie heeft hier een aanlegdiepte van circa 560 mm onder het maaiveld, de fundatie heeft aan de onderzijde een betonstrook van circa 100 mm dik en heeft waarschijnlijk een wisselende breedte. De versnijding van het metselwerk verschilt van breedte van 100 tot 250 mm. De verwachting is dat het metselwerk met spouw is uitgevoerd.

Positie E. Foto's van het fundatie onderzoek achterzijde woning (waterzijde)

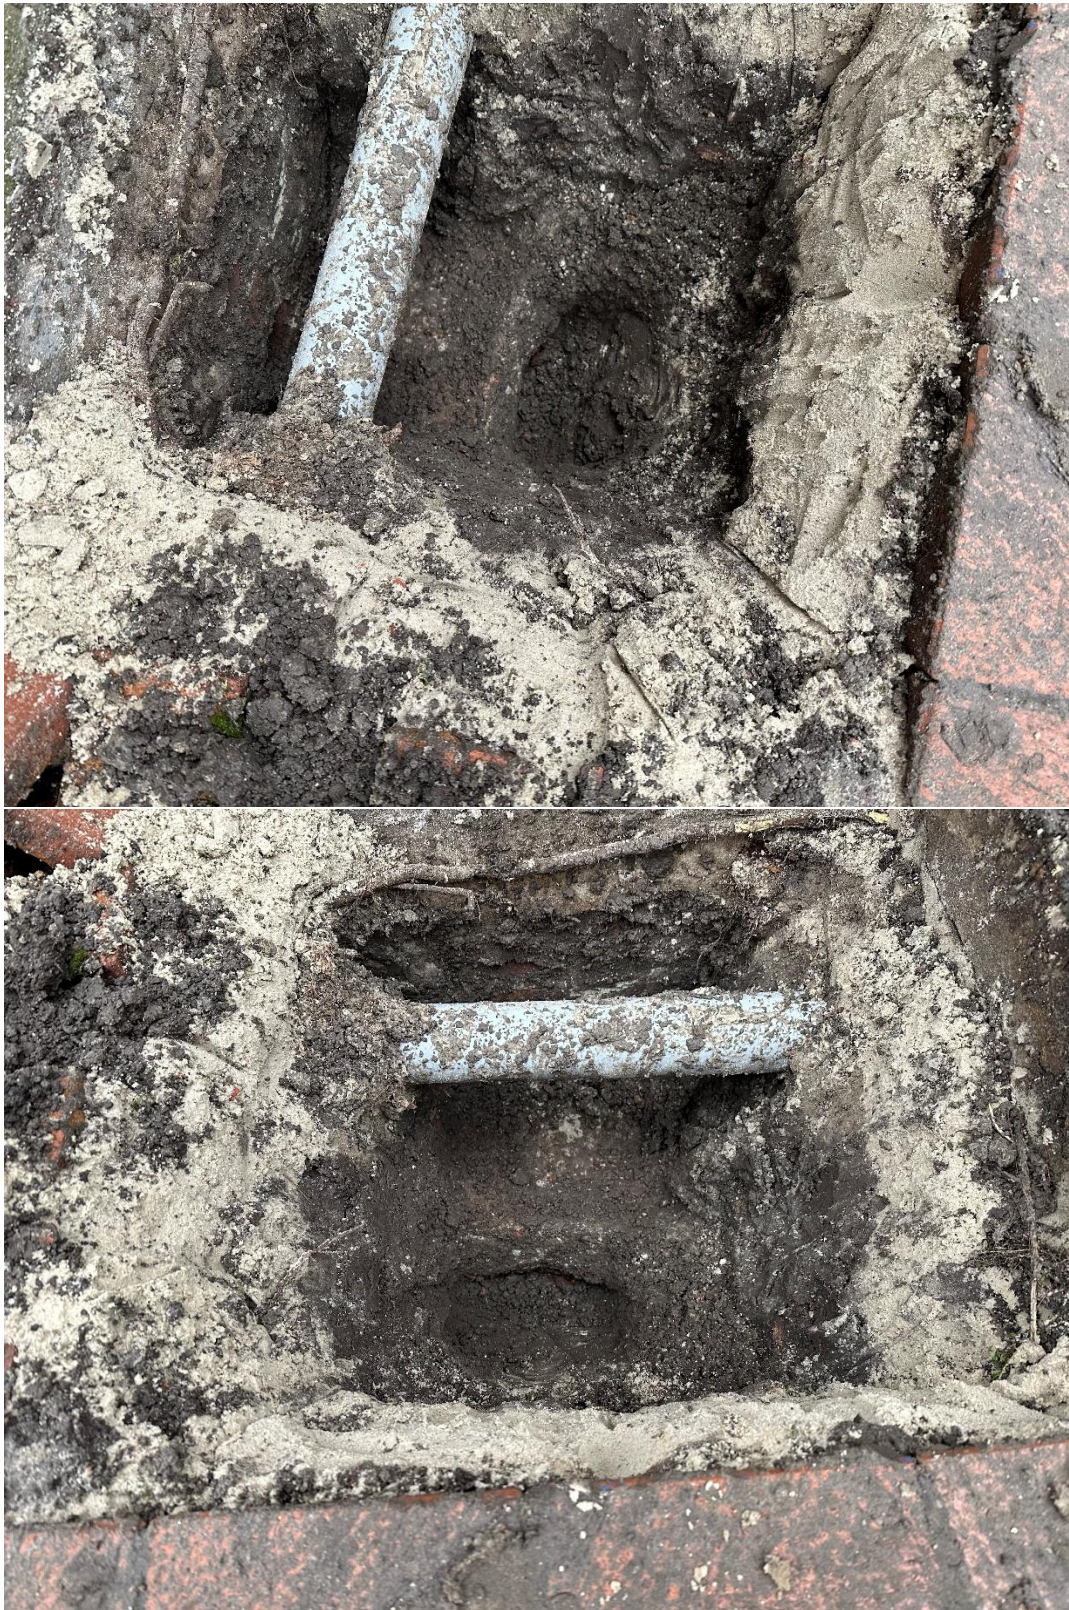
Positie F. Positie E. Foto's van het fundatie onderzoek achterzijde woning (waterzijde)
