# Herstel kademuur Winsum

**Analyse huidige situatie  
Waterschap Noorderzijlvest**

5 oktober 2023 - Internal

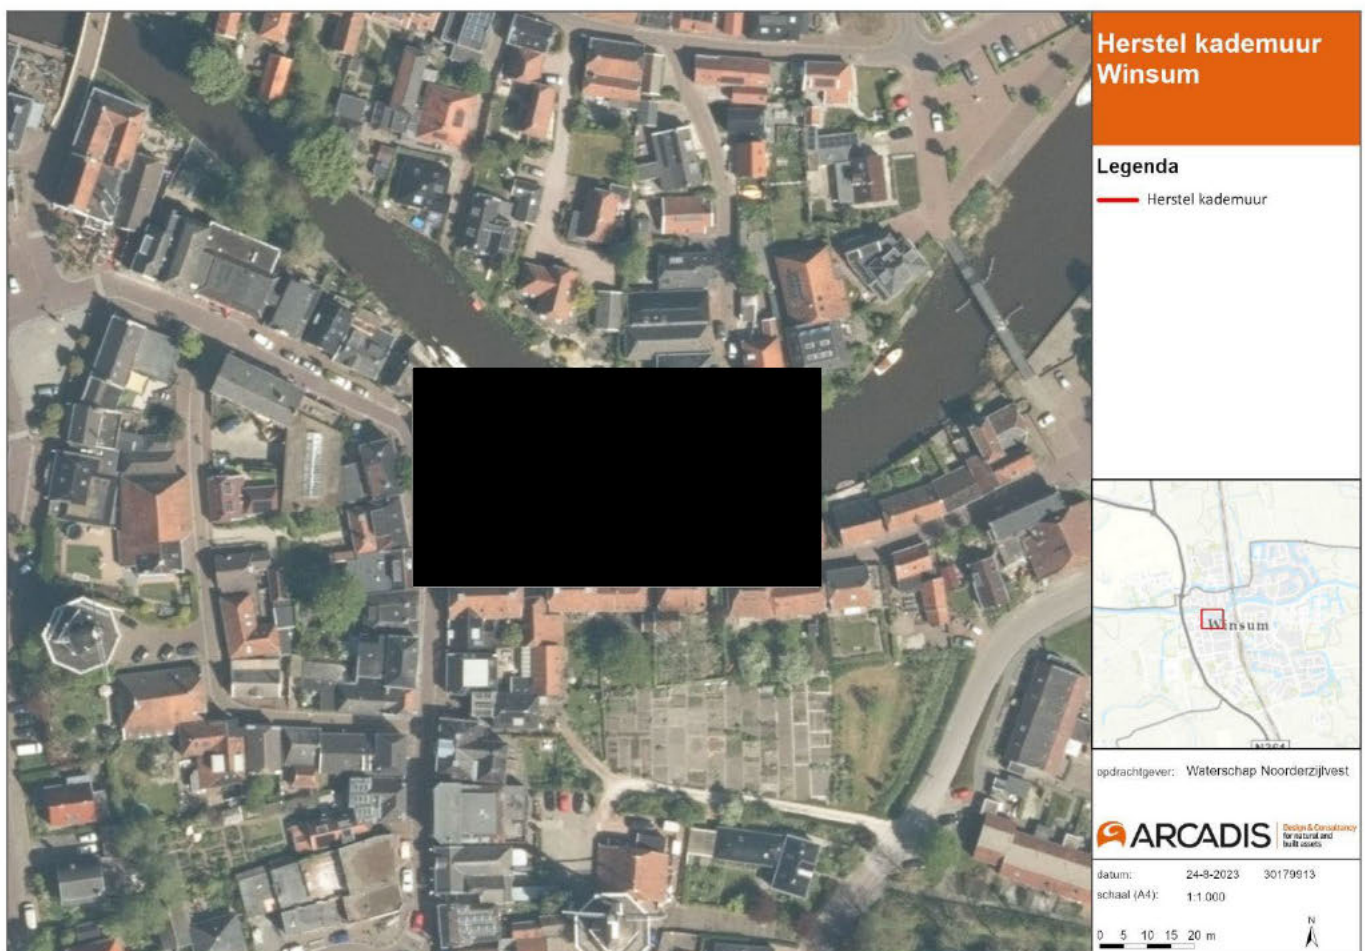
De twee locaties waar de kademuur wordt hersteld liggen aan de zuidzijde van het Winsumerdiep (zie kaart). Het betreffen de volgende locaties:

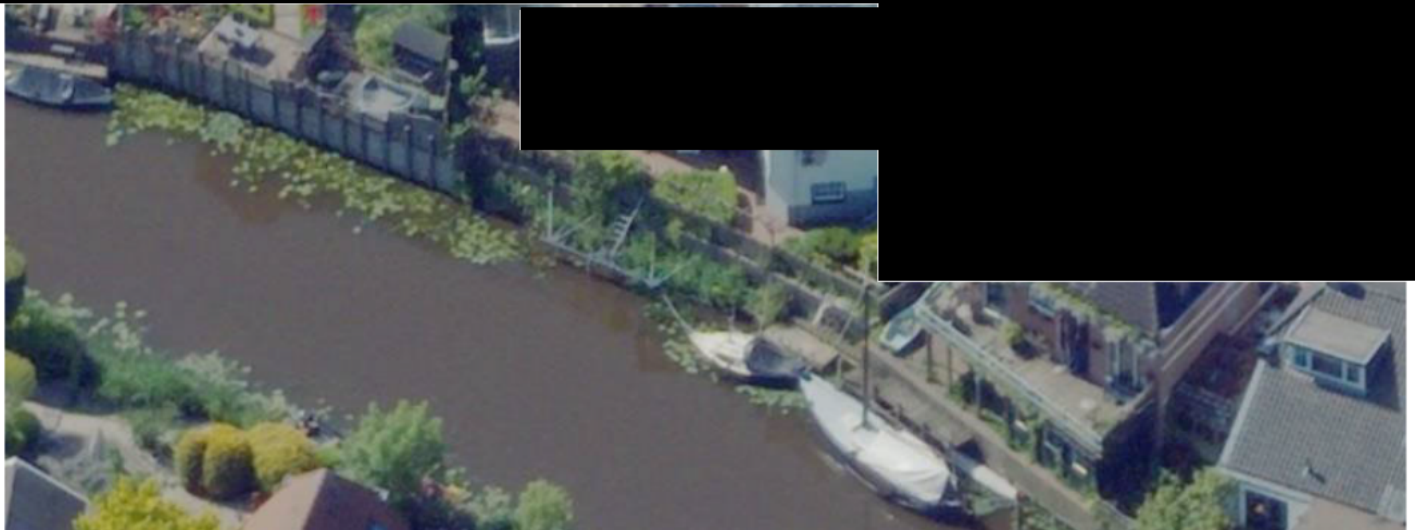
De tuin van [REDACTED] bestaat voor een groot deel [REDACTED]. Op het smalste deel staat de woning op ca. 1 m van de kademuur.

Omdat de weg als kade fungeert, ligt het perceel bij de kade ca. 1,8 m lager dan voor bij de straat.

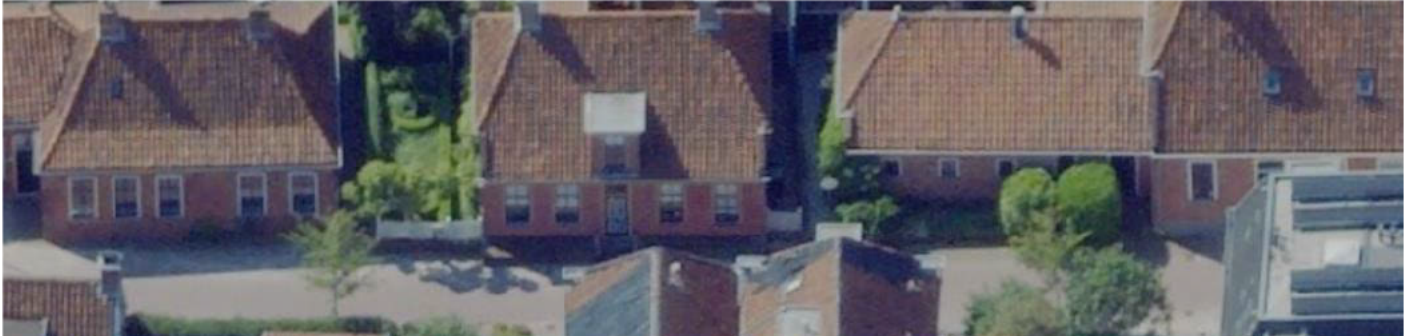
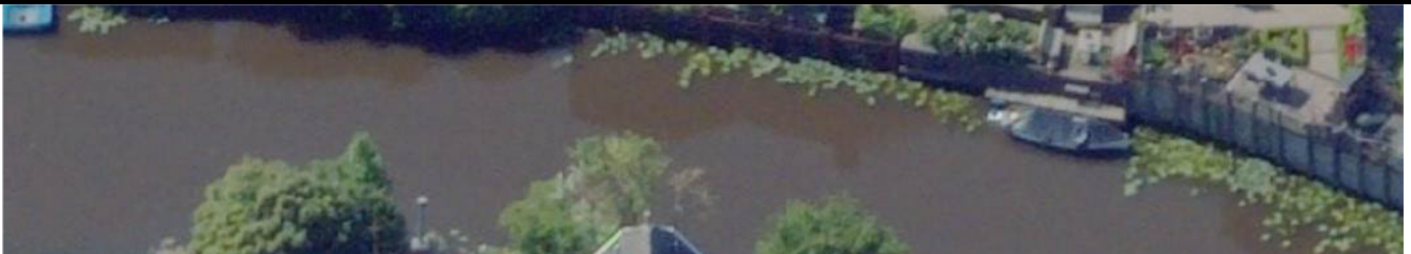
Ook de [REDACTED] fungeert als een kade, waarbij het hoogteverschil met de tuin achter de woningen c. 1,4 m bedraagt.
