## MEMO

Van: Roelf Pot  
 Aan: Tamme Kamminga, Roy van Hezel, Gaby Krikke  
 Betreft: Inspectieronde Paterswoldsemeer 10-6-2024  
 Datum: 16-6-2024

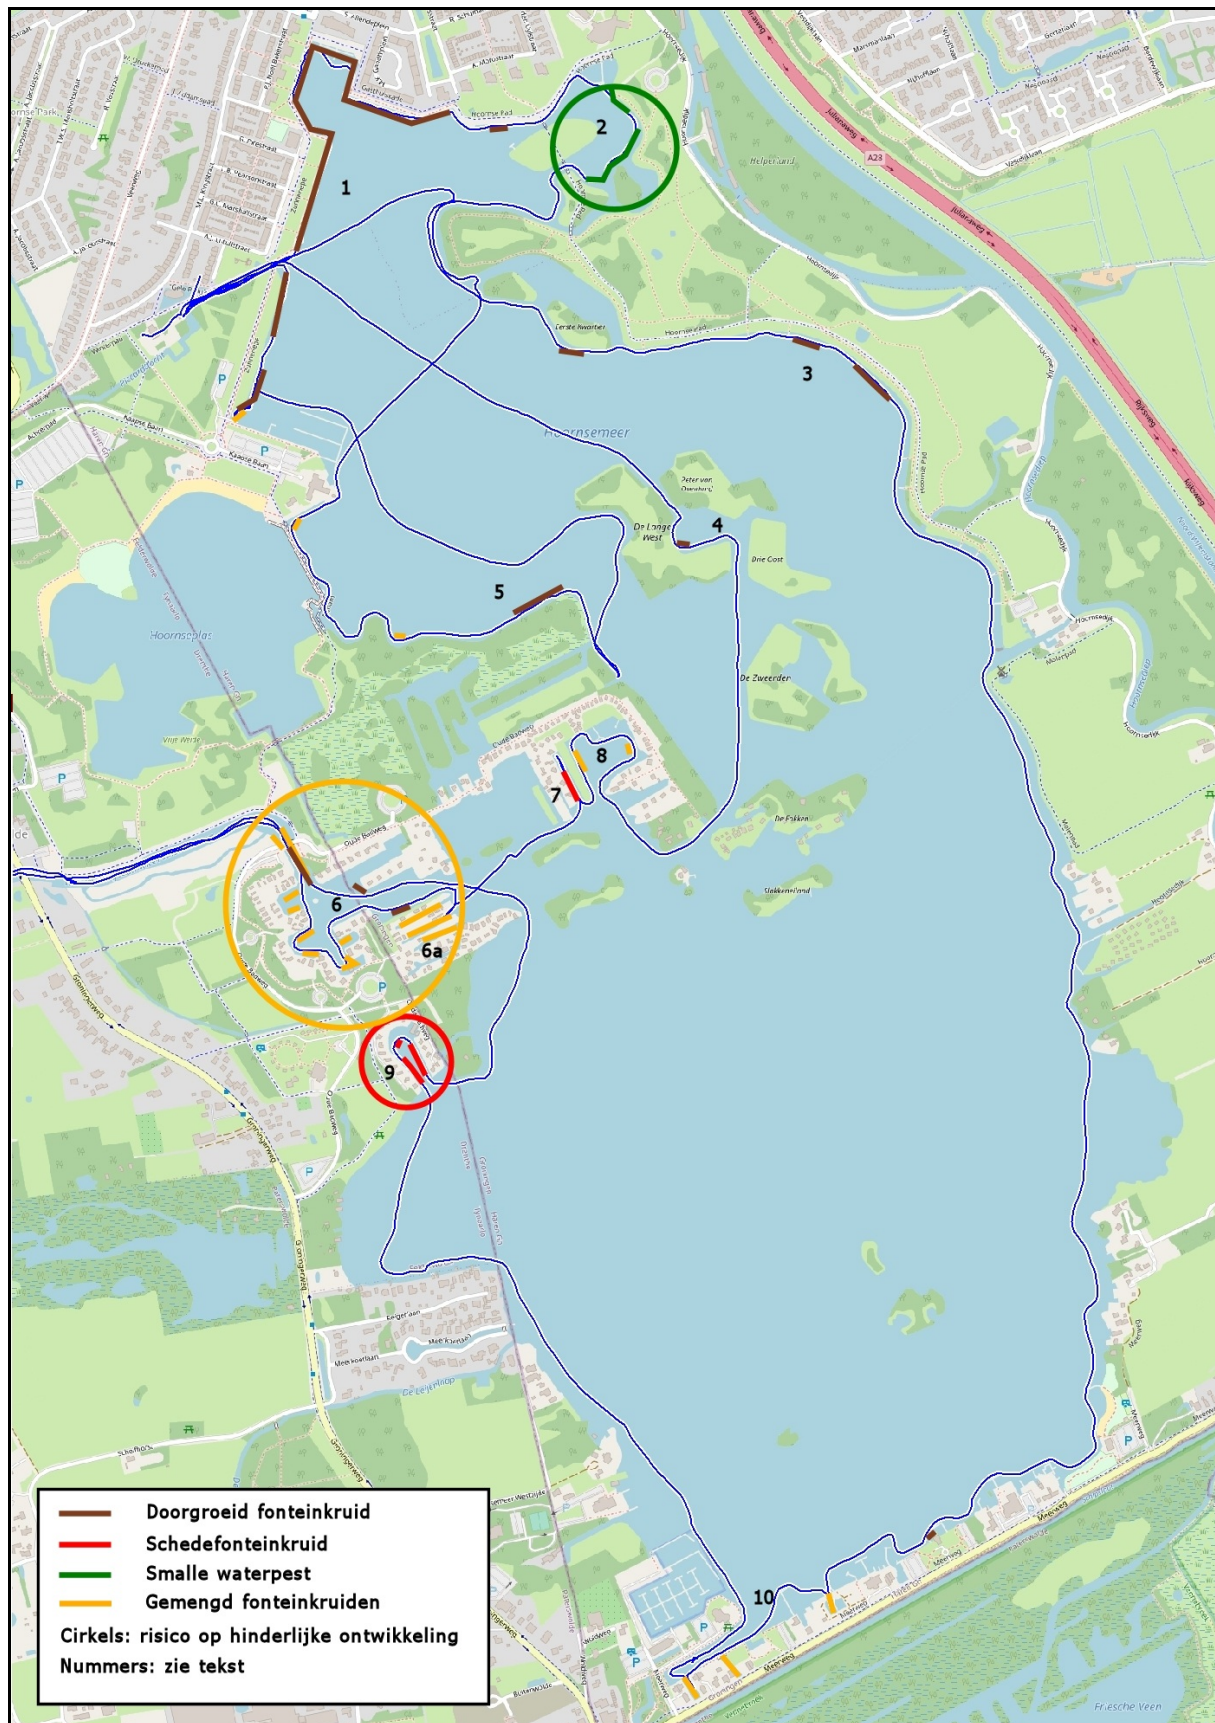
Op onderstaande kaart is aangegeven waar is gevaren, waar de meeste waterplanten zijn aangetroffen en waar het risico op overlast het grootst wordt ingeschat. In de tekst hierna wordt naar nummers op de kaart verwezen.

Aan de oostelijke oever (3) en langs het land ten noorden van de Oude Badweg (5) komen verspreid ook vlekken met deze soort voor.

Op een aantal plekken in de westelijke helft van de inhammen bij de Oude Badweg (6). De planten groeien in die inhammen in plukken over de gehele breedte. In relatief hoge dichtheid in een strook van ca. 5 m breed langs de oevers van de baaien aangegeven met nummer (7 en 9)

bij de Oude Badweg (6a) en de inhammen bij de Meerweg (10). In deze wateren komen daarnaast ook andere soorten voor. De gemengde waterbegroeiing is daar al vrij dicht en zal spoedig tot klachten leiden.

Nog maar heel weinig van gevonden. Minder nog dan vorig jaar en dan voornamelijk in de noordoost hoek (2). De planten zijn nog vrijwel in winterrust, maar kunnen na opwarming van het water zeer snel uitgroeien. Tussen de eilanden lijken de planten geheel verdwenen.

Blauwe lijn: vaarroute, kaartbasis: OpenSteeMap ®

Er is ten opzichte van 2023 niet zo veel veranderd in de begroeiing. De fonteinkruiden namen iets toe en de waterpest nam nog verder af. Risico op spoedige overlast lijkt er voorlopig eigenlijk alleen in de westelijke kreken te zijn. Mogelijk ontwikkelt zich ook weer een waterpest-veld in de noordoostelijke hoek.
