## Onderzoek en inspectie kades 2e schil Electraboezem

### Overzichtsrapport

Opdrachtgever : Waterschap Noorderzijlvest

Referentie : P57297

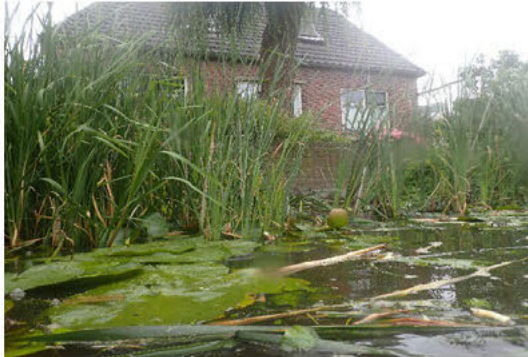
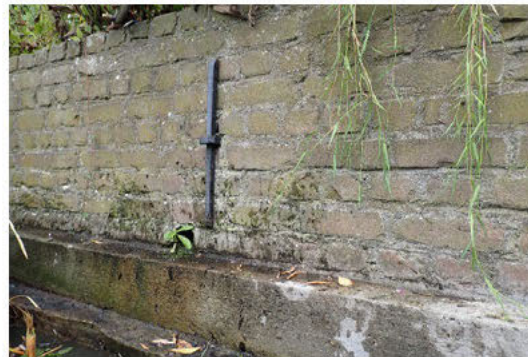
| Naam object | : Oosterstraat 48 |

| Element | Schade | Omschrijving risicobeeld | Constructief risico | Score |
|---|---|---|---|---|
| | Ja | scheur, vermoedelijk ten gevolge van zetting | verhoogd | 100 |

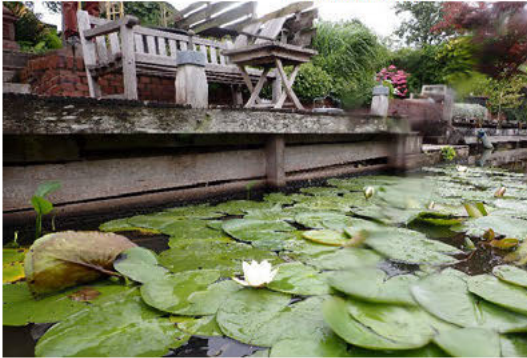
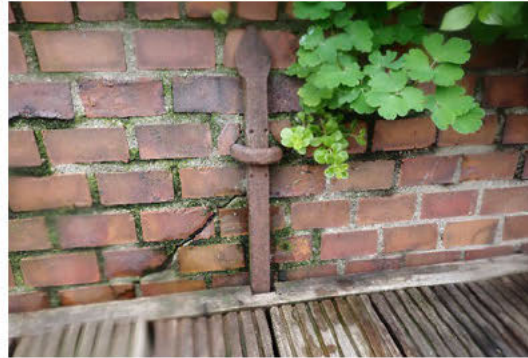
| Naam object | : Westerstraat |

| Element | Schade | Omschrijving risicobeeld | Constructief risico | Score |
|---|---|---|---|---|
| | Ja | vermoedelijke zettingsscheur | verhoogd | 100 |

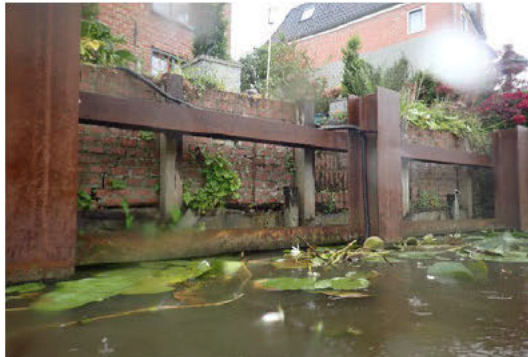
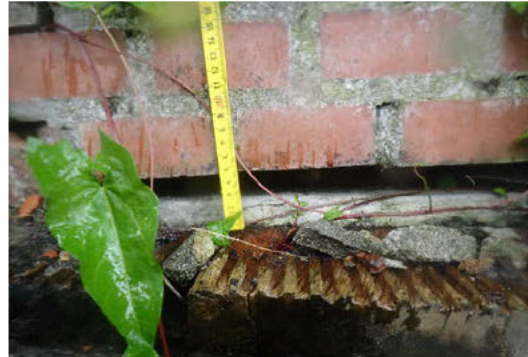
Objectcode : 49 en 49a  
Type : Kadeconstructie  
Naam object : Havenstraat 7

| Element | Schade | Omschrijving risicobeeld | Constructief risico | Score |
|---|---|---|---|---|
| | Ja | Duidelijke zettingsscheur | verhoogd | 50 |

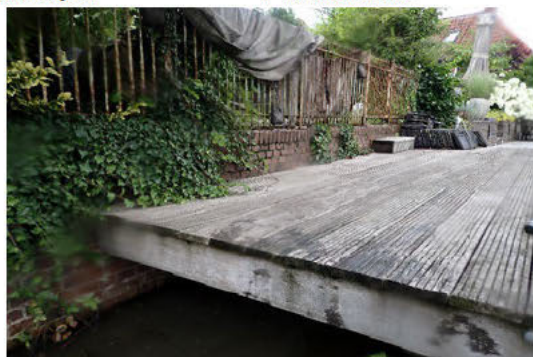
Objectcode : 36  
 Type : Kadeconstructie  
 Naam object : Westerstraat

| Element | Schade | Omschrijving risicobeeld | Constructief risico | Score |
|---|---|---|---|---|
| | Ja | Scheuren in het metselwerk, mogelijk door zetting | verhoogd | 100 |

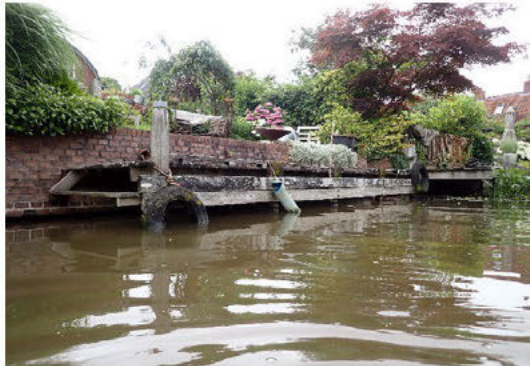
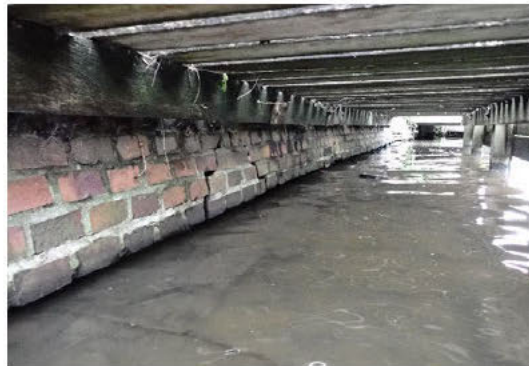
Objectcode : 37  
 Type : Kadeconstructie  
 Naam object : westerstraat

| Element | Schade | Omschrijving risicobeeld | Constructief risico | Score |
|---|---|---|---|---|
| | Ja | Scheuren die duiden op zetting | verhoogd | 30 |

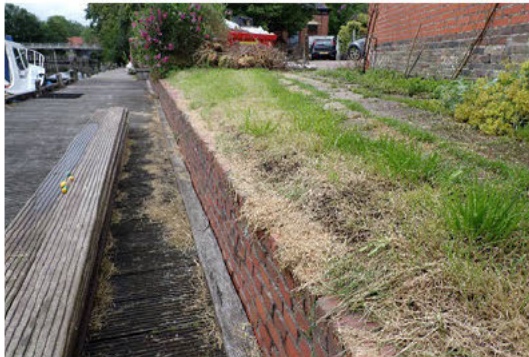
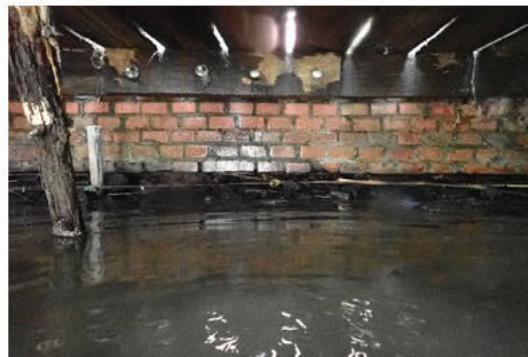
Objectcode : 39  
 Type : Kadeconstructie  
 Naam object : westerstraat

| Element | Schade | Omschrijving risicobeeld | Constructief risico | Score |
|---|---|---|---|---|
| | Ja | scheur, vermoedelijk ten gevolge van zetting | verhoogd | 100 |

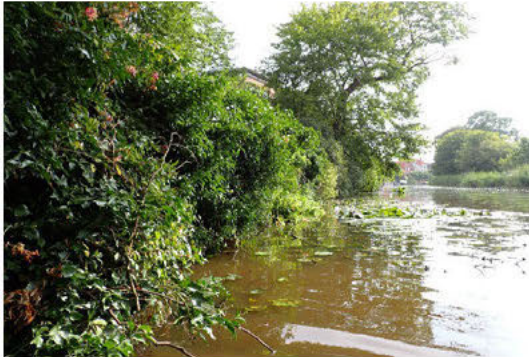
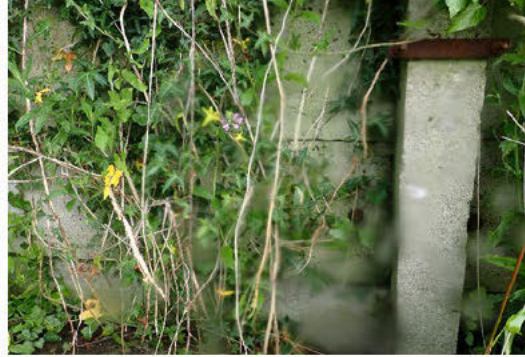
Objectcode : 41  
 Type : Kadeconstructie  
 Naam object : Schouwerzijlsterweg 2A

| Element | Schade | Omschrijving risicobeeld | Constructief risico | Score |
|---|---|---|---|---|
| | Ja | Sprake van scheuren met verplaatsing | verhoogd | 100 |

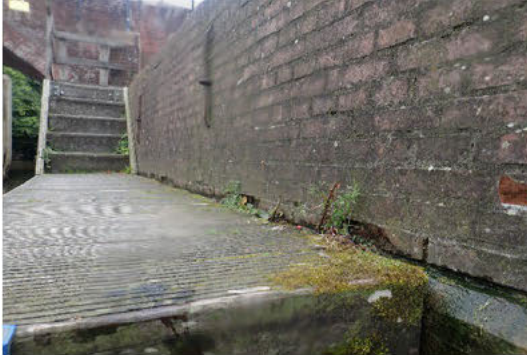
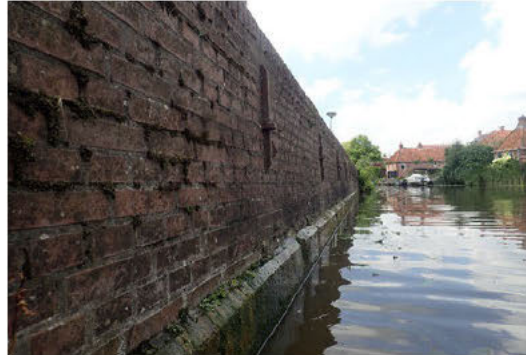
Objectcode : 46  
 Type : Kadeconstructie  
 Naam object : De Boog

| Element | Schade | Omschrijving risicobeeld | Constructief risico | Score |
|---|---|---|---|---|
| | Ja | In de constructie is een scheur zichtbaar, mogelijk door zetting | beperkt | 30 |

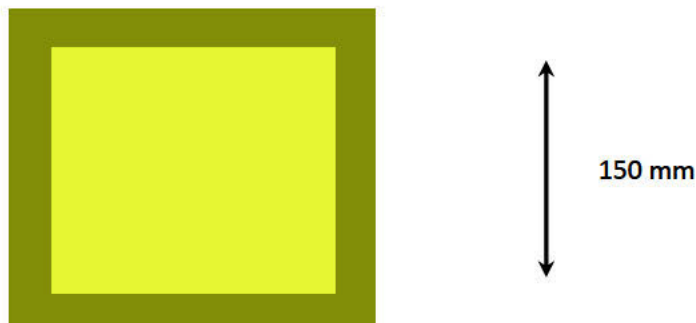
Opmerkingen: Op basis van de gevonden houtstructuren (picioide kruisvlakstippels, harsgangen, uniseriële hofstippels en straalttracheïden) wordt geconcludeerd dat het om een vuren paal gaat. De aangetroffen aantasting is veroorzaakt door erosiebacteriën.

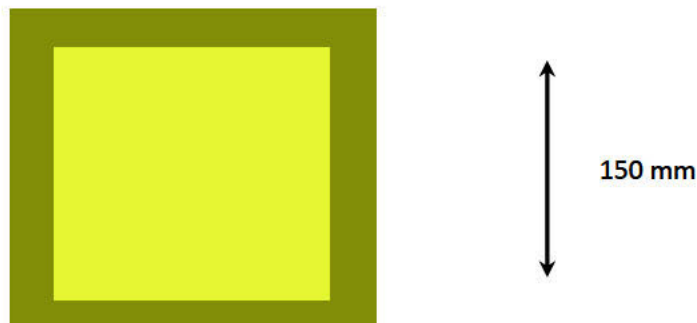
Opmerkingen: De aangetroffen aantasting is veroorzaakt door erosiebacteriën.

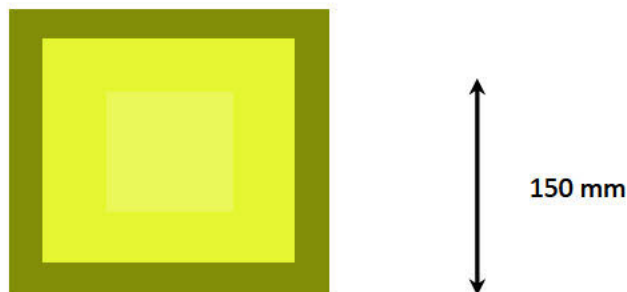
Opmerkingen: De aangetroffen aantasting is veroorzaakt door erosiebacteriën.

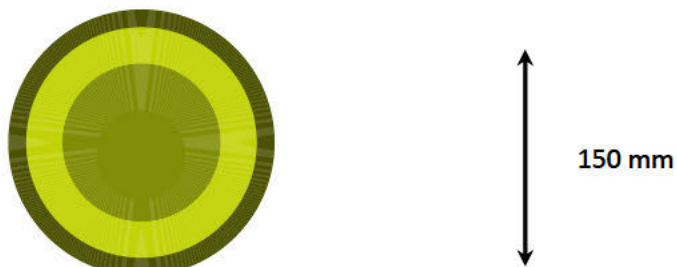
Opmerkingen: Op basis van de gevonden houtstructuren (picioide kruisvlakstippels, harsgangen, uniseriële hofstippels en straaltracheïden) wordt geconcludeerd dat het om een vuren paal gaat. De aangetroffen aantasting is veroorzaakt door erosiebacteriën.

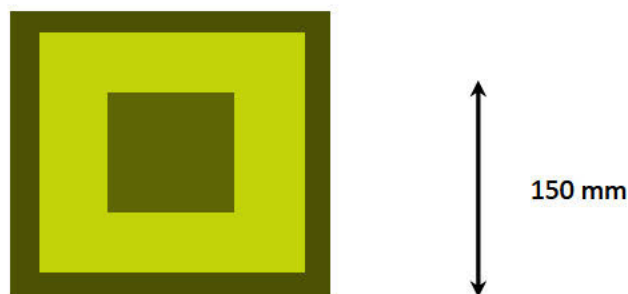
Opmerkingen: Op basis van de gevonden houtstructuren (venstervormige kruisvlakstippels, harsgangen, uniseriële hofstippels en straaltracheïden) wordt geconcludeerd dat het om een grenen paal gaat. De aangetroffen aantasting is veroorzaakt door erosiebacteriën.

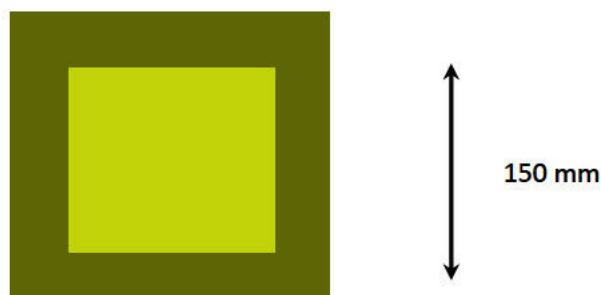
Opmerkingen: Op basis van de gevonden houtstructuren (picioide kruisvlakstippels, harsgangen, uniseriële hofstippels en straaltracheïden) wordt geconcludeerd dat het om een vuren paal gaat. De aangetroffen aantasting is veroorzaakt door erosiebacteriën.

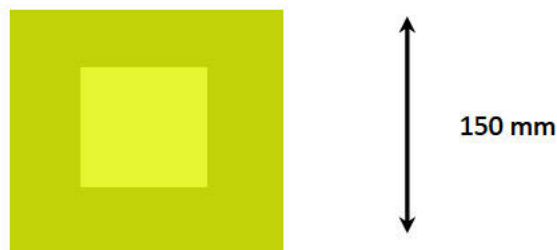
Opmerkingen: Op basis van de gevonden houtstructuren (picioide kruisvlakstippels, harsgangen, uniseriële hofstippels en straaltracheïden) wordt geconcludeerd dat het om een vuren paal gaat. De aangetroffen aantasting is veroorzaakt door erosiebacteriën.

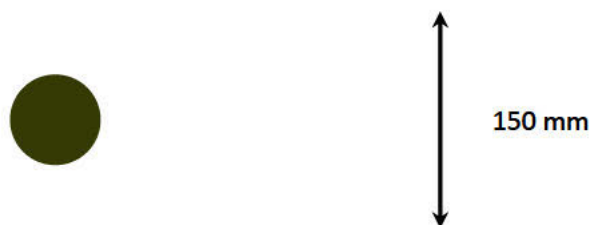
Opmerkingen: Op basis van de gevonden houtstructuren (venstervormige kruisvlakstippels, harsgangen, uniseriële hofstippels en straaltracheïden) wordt geconcludeerd dat het om een grenen paal gaat. De aangetroffen aantasting is veroorzaakt door erosiebacteriën. Monster teveel uiteen gevallen, niet geschikt voor analyse.
