**Verkendend asbestonderzoek (druppelzones)**  
**Eeneind-West te Nuenen**  
(2201/022/TB-01, versie 0)

## Verkendend asbestonderzoek (druppelzones)

Eeneind-West te Nuenen

2201/022/TB-01

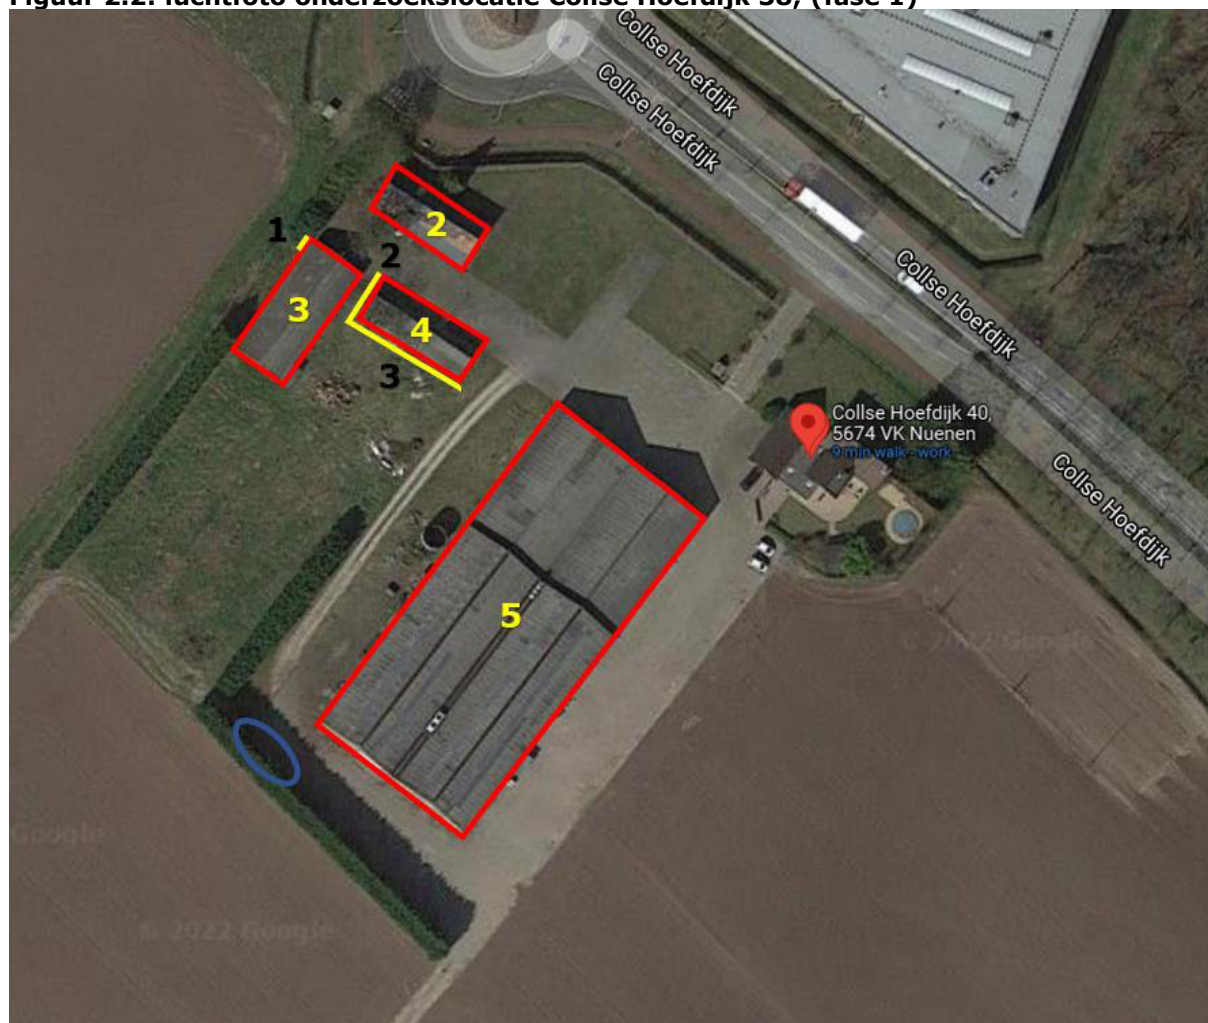
**Figuur 2.2: luchtfoto onderzoekslocatie Collse Hoefdijk 38; (fase 1)**

Rode lijnen: onderzoek ter plaatse van bebouwing.

Blauwe lijn: ligging spot minerale olie (2 m<sup>3</sup>).

Gele lijnen: druppelzones ter plaatse van asbestverdachte daken zonder regenwaterafvoer.

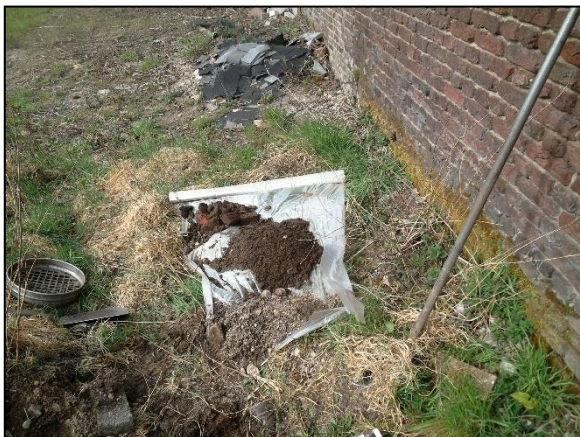
**Foto 5**  
**inspectiegat Ag02**

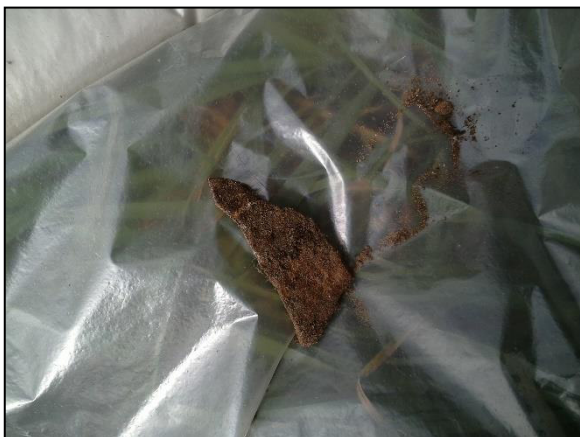
Zintuiglijk werd in de sterk puinhoudende bodemlaag asbestverdacht materiaal aangetroffen. In de puinlaag en de overige bodemlagen werd zintuiglijk geen asbestverdacht materiaal aangetroffen. Het geanalyseerde plaatmateriaal bevat 10-15% hechtgebonden chrysotiel asbest.

**Foto 6**  
**Asbestverdacht houdend  
materiaal Ag02**

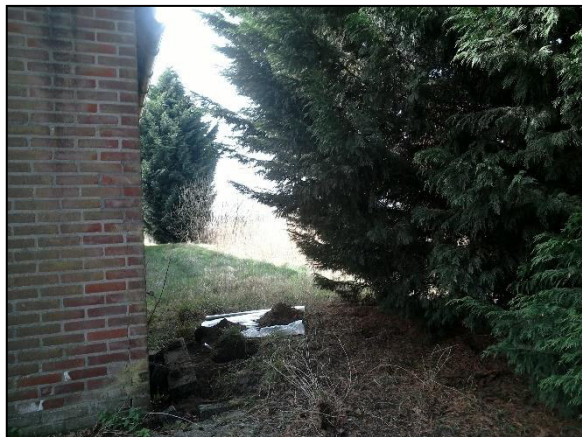
**Foto 7**  
**Inspectiegat Ag05**
