**Verkenkend en aanvullend bodemonderzoek  
Eeneind-West te Nuenen  
percelen C 3519, 3761, 3764, 3838, 3839 en 3843  
(1906/236/TB-03a)**

## Verkennend en aanvullend bodemonderzoek

Eeneind-West te Nuenen, percelen C 3519, 3761, 3764, 3838, 3839 en 3843

1906/236/TB-03a

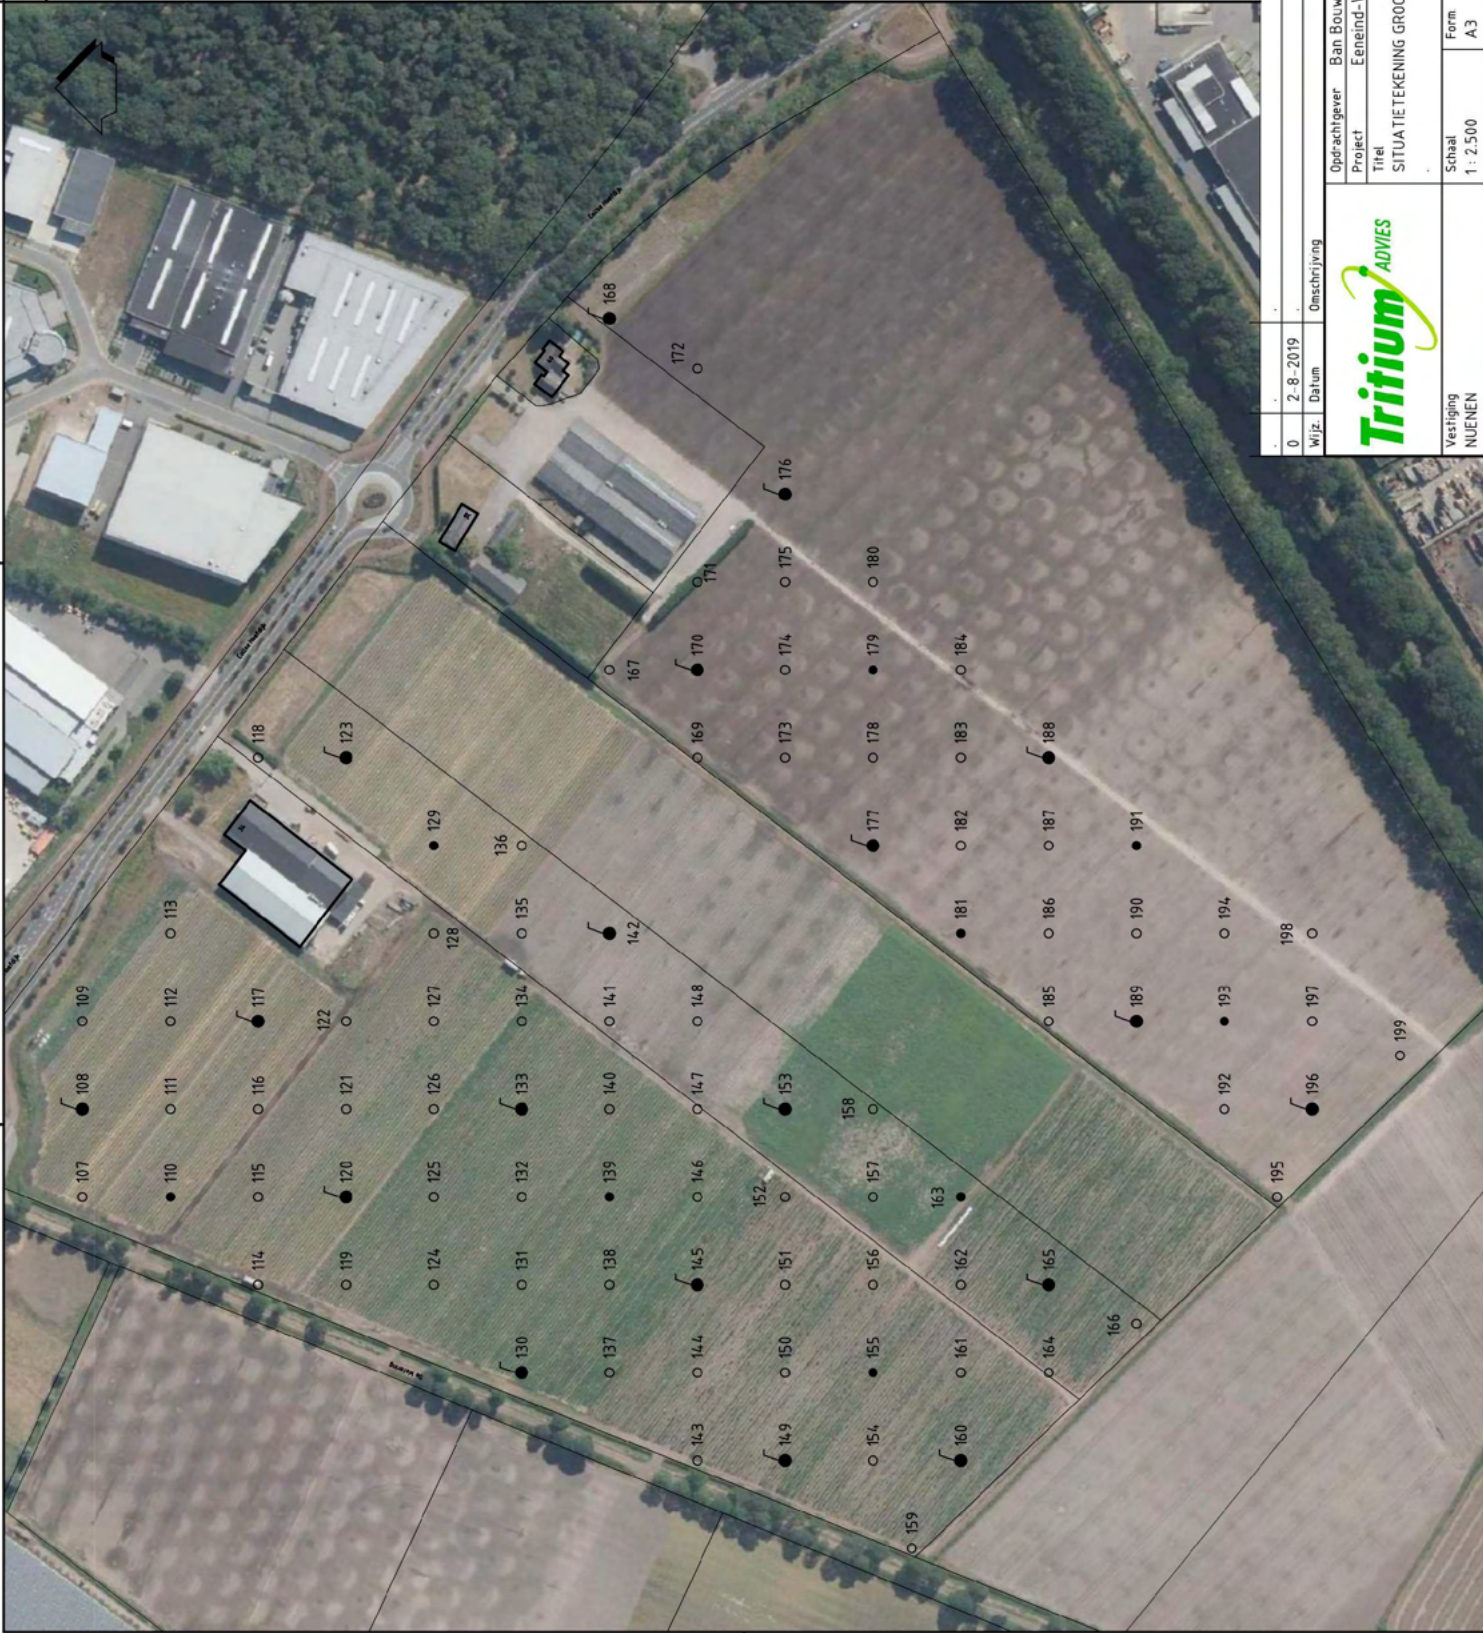
| | Titel<br>SITUATIE TEKENING GROOTSCHALIG ONVERDACHT TERREINDEEL | | Form. A3 | | Schaal 1: 2.500 | |

- BORING TOT 0,5 M-MV
- BORING TOT 2,0 M-MV
- └● PEILBUIJS

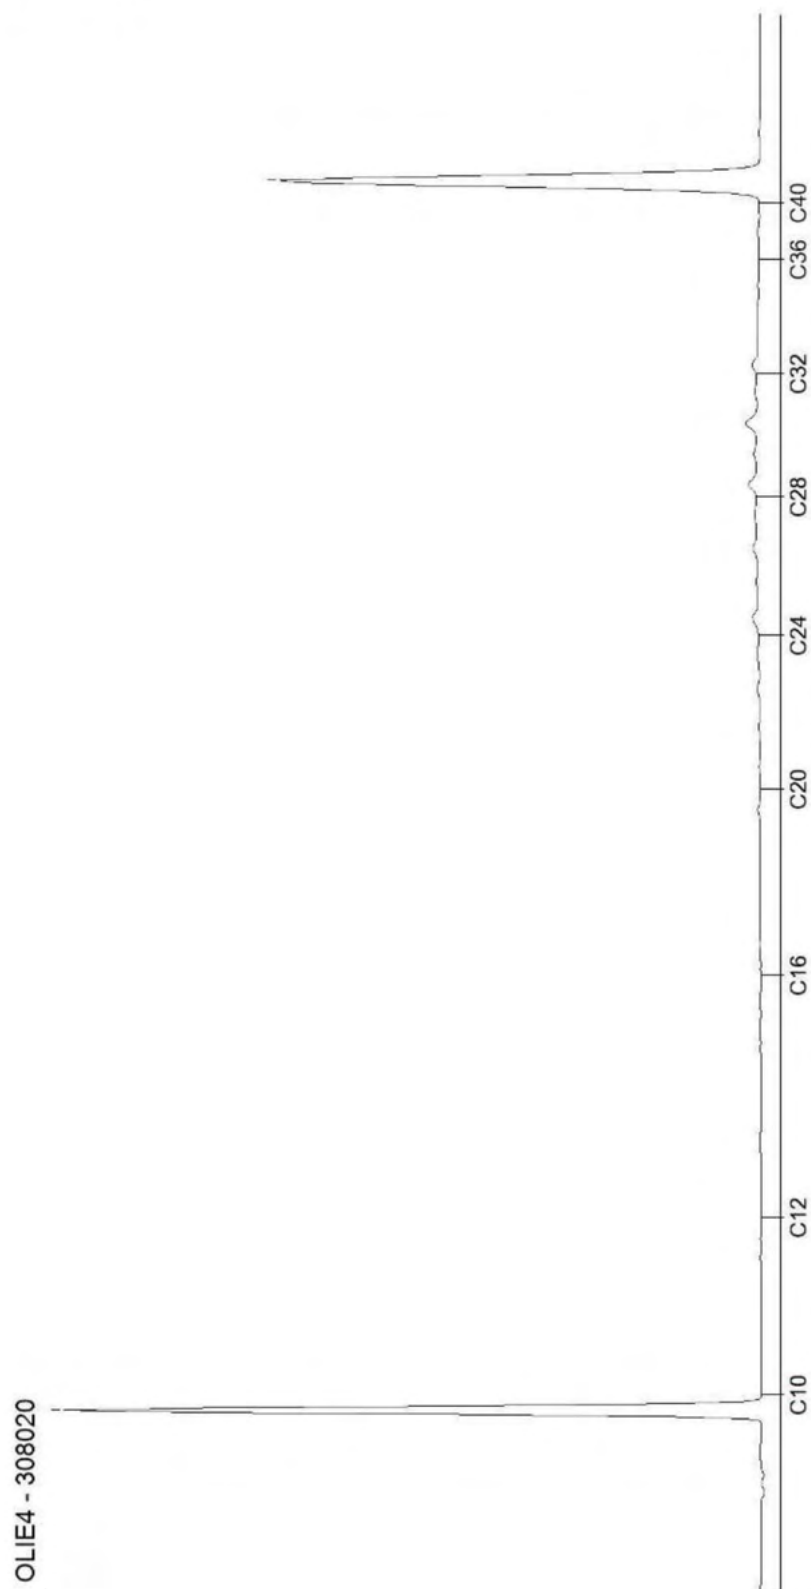
**Monsteromschrijving: MM23 (0-50)**

CHROMATOGRAM for Order No. 868637, Analysis No. 308020, created at 16.07.2019 08:37:07
