Aanleiding en doel

Bevindingen

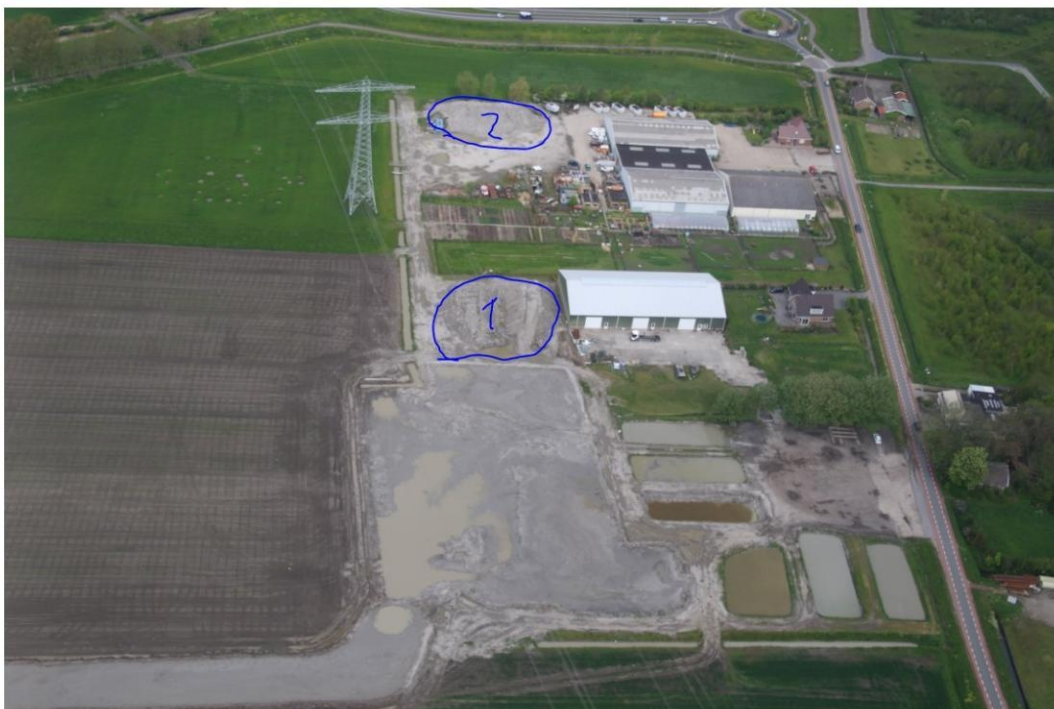
Op 19 mei 2021 heeft 5.1,2E alle activiteiten in kaart gebracht. Hieruit bleek dat er meer activiteiten plaats vonden dan dat gemeld was. In de melding, die gedaan is op 9 januari 2017, betreft het om het in werking hebben van vijftal bassins voor het ontwateren van boorspoeling met maatwerkvoorschriften. Tijdens de inventarisatie en bestudering van de luchtfoto's zien wij 8 bassins en twee grote hopen grond. De eerste hoop is ongeveer 2700 kuub en de tweede hoop is ongeveer 9000 kuub zoals op de foto hieronder aangegeven.

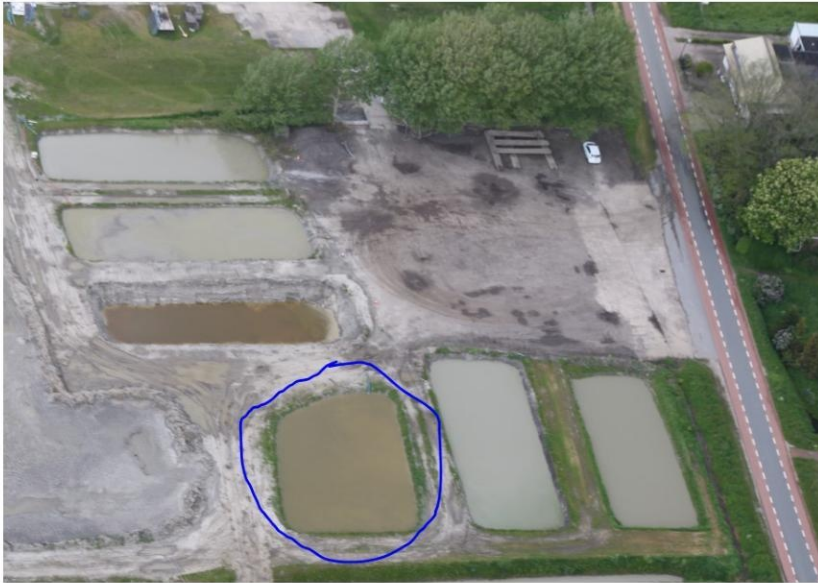
Wij zijn gezamenlijk over het terrein gelopen waar de activiteiten plaats vinden. Het blijkt uiteindelijk om vijf bassins te gaan. Hetgeen wat wij als 6^{de} bassin hadden aangemerkt (zie foto, blauw omcirkeld) is bedoeld om het overtollig regenwater / water uit de bassins hierin over te pompen d.m.v. een dompelpomp.

Het grootte gedeelte achter de vijf bassins is een drogingsplaats voor bentoniet dit zal nog verder onderzocht moeten worden en de bak naast de vijf bassins is bedoeld voor de opvang van overtollig water / regenwater van de bassins.

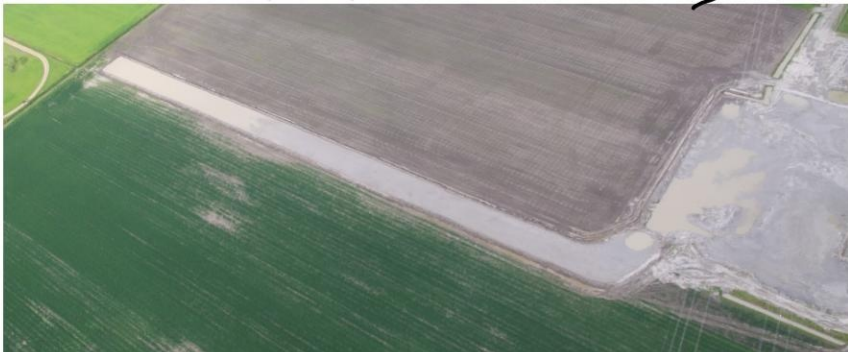
Ook het grote gedeelte hierachter (zie foto 2) bleken geen bassins (2) te zijn maar wordt gebruikt om de bentoniet te drogen die uit de vijf bassins komen. Dit houdt in dat er maar 5 bassins zijn op de 5.1,2E. De uitdroogplek is niet aangegeven bij de melding die is ingediend en wijkt dus af van wat is aangevraagd.

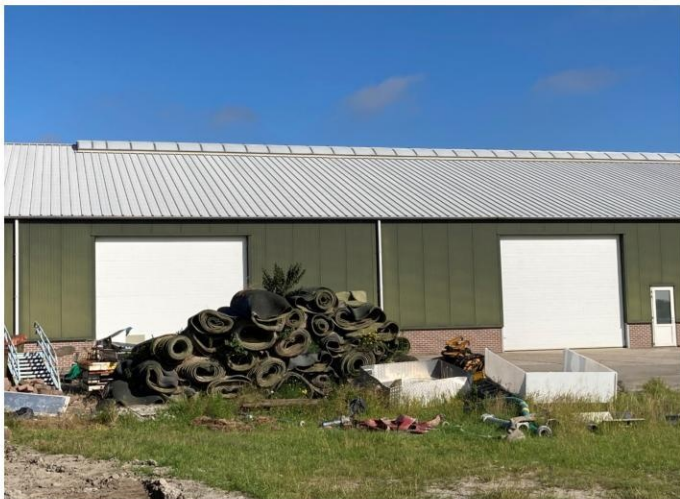
Tevens zagen wij een opslag van kunstgrasmatten liggen. De matten slaat 5.1,2E op voor een ander bedrijf. Wat is de reden dat het hier in opslag ligt en hoelang gaat dit nog duren. Kon hij op dat moment niet beantwoorden. Wel vertelde hij ons dat de kunstgrasmatten ergens in Frankrijk gaan worden toegepast.

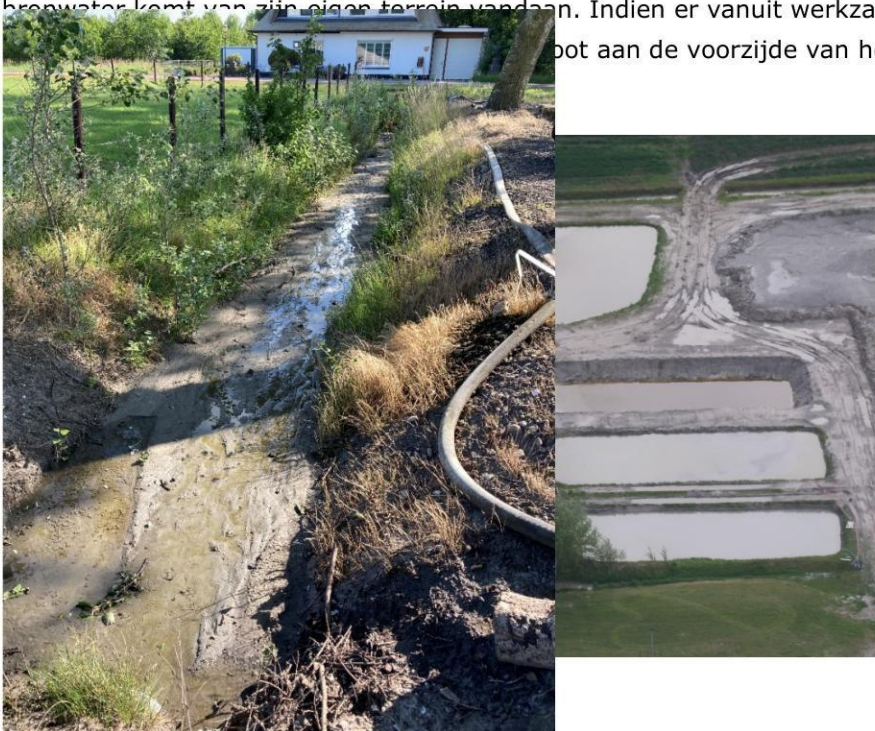
5.1,2E is ook eigenaar van 5.1,2E gelegen op de 5.1,2E te Beverwijk. Dit is een bedrijf houdt zich bezig met het verhuur van landbouwmachines met als doel voor stofbestrijding, bomenwater, levering van bronwater bij boringen etc. De bron voor het schone bronwater komt van zijn eigen terrain vandaan. Indien er vanuit werkzaamheden schoon pot aan de voorzijde van het pand (zie foto 3 met
