**Van:** [redacted] <[redacted]@wrij.nl>  
**Verzonden:** 11-08-2025 09:48  
**Aan:** Snel, [redacted] <[redacted]@odachterhoek.nl>  
**CC:** Grotestam, [redacted] <[redacted]@odachterhoek.nl>  
**Onderwerp:** FW: Controle For Farmers, [redacted]

**Betreft** : Rapportage  
**Onderwerp** : lediging en inspectie olieafscheider De Hoop Mengvoeders B.V. olieafscheider wasplaats  
**Ons kenmerk** : 1022007005VvG

# Reinigingscertificaat BRL-K915/03

Betreft : Rapportage  
Onderwerp : lediging en inspectie olieafscheider De Hoop Mengvoeders B.V. olieafscheider tankplaats  
Ons kenmerk : 1022007005VvG\_2

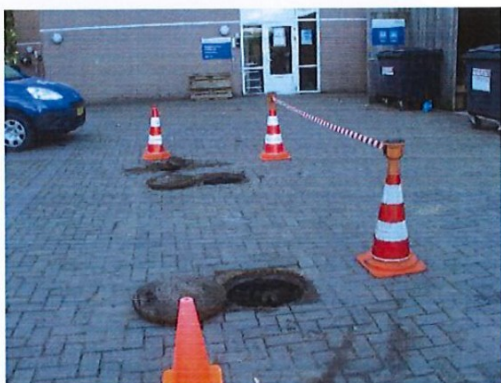
Foto 1 : ligging installatie wasplaats

De afvoerpunten lozen via een zandvanger (opvang wasplaats) op een betonnen gecombineerde olieafscheider (fabr. Aquafix) met een slibvanggedeelte met een inhoud van 4.500 liter en een olieafscheidingsgedeelte met een doorstroomsnelheid van 10 liter per seconde. In het olieafscheidingsgedeelte hangt een olievoeler, het alarmkastje hangt in de technische ruimte. Achter de installatie ligt een kunststoffen controleput.

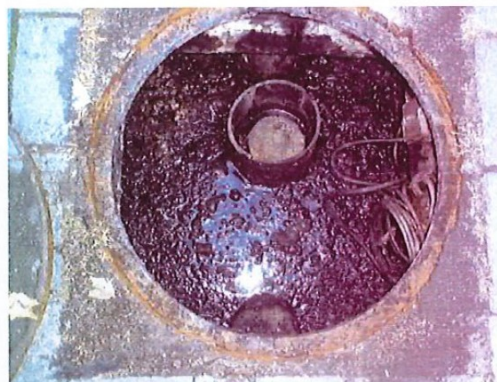
Foto 2 : gecombineerde slibvangput/olieafscheider

- Geen gebreken of afwijkingen geconstateerd

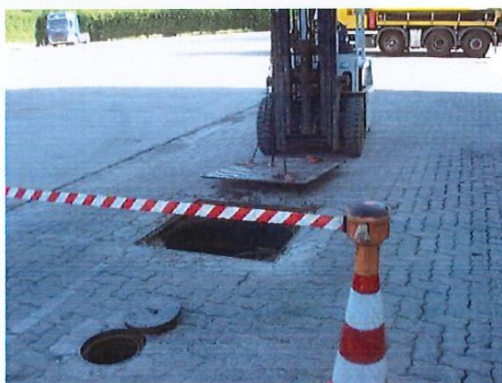
Foto 1 : ligging van de installatie

Het afvalwater is afkomstig van een goot van de tankplaats. Dit afvoerpunt loost op een betonnen gecombineerde olieafscheider (fabr. Passavant/ACO) met een slibvanggedeelte met een inhoud van 650 liter en een olie-afscheidingsgedeelte met een doorstromingsnelheid van 3 liter per seconde. Achter de installatie ligt een losse kunststof controleput met gietijzeren deksel.

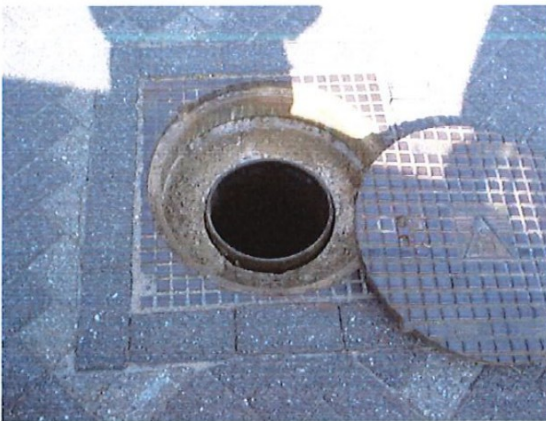
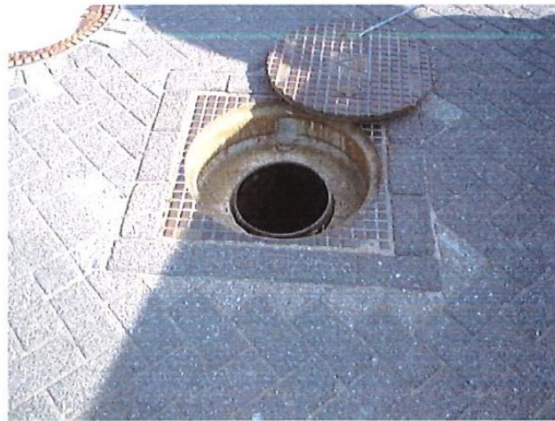
Foto's 5 en 6 : voorbeeld van zwaar verkeerdeksel op funderingsplaat om controleputkoker

- Laat de aansluiting opbouw/dekselring olieafscheider correct afsmeren met olie-bestendige mortel.
- Vervang de kunststoffen opzetting of plaats een zwaar verkeerdeksel op de controleput. (zie onderstaande foto's)
