**Plaats** : ZELHEM  
**Datum inspectie/werkz.** : 28 juni 2022  
**Ordernummer** : 1022007005VvG\_2

Op bovengenoemde datum hebben wij in uw opdracht het 5-jarlijks onderhoud van de olieafscheider van de tankplaats uitgevoerd bij het opgegeven werkadres. Hierbij zenden wij u de bevindingen van de inspectie. Het 5-jarlijks onderhoud is uitgevoerd conform Kiwa Beoordelingsrichtlijn BRL-K915/03.

Betreft : Rapportage  
Onderwerp : lediging en inspectie olieafscheider De Hoop Mengvoeders B.V. olieafscheider tankplaats  
Ons kenmerk : 1022007005VvG\_2

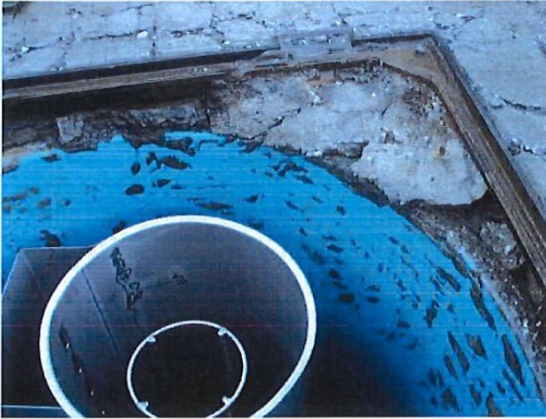
Foto 4 : slechte betonnen afdichting dekselring

- De betonnen afdichting tussen de dekselring en de opbouw is in slechte staat ( zie foto 3).
- De kunststof opzetting van de controleput is gebroken ( zie foto 4).

Opmerking betonnen oplichting tussen put en deksel is slecht

- Laat de aansluiting opbouw/dekselring olieafscheider correct afsmeren met olie-bestendige mortel.
- Vervang de kunststoffen opzetting of plaats een zwaar verkeerdeksel op de controleput. (zie onderstaande foto's)
