Bijlage 3

Toezicht Wbb

Toezichtouder : [redacted] en [redacted], gemeente Bronckhorst
Datum : 25 april en 1 mei 2023
OW zaaknummer : 2022WHV0016
Zaakomschrijving : verwijderen werkpad met gebroken puin en grond

naam : Landgoed Het Regelink

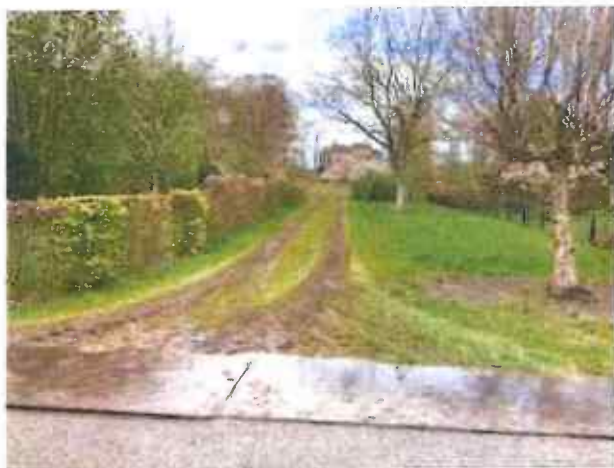
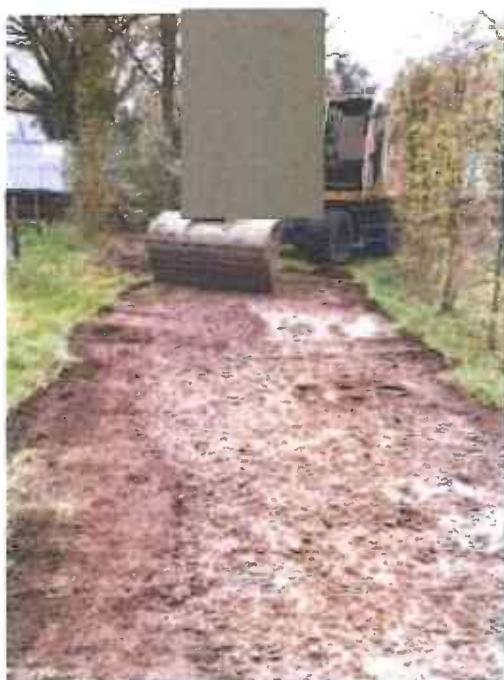
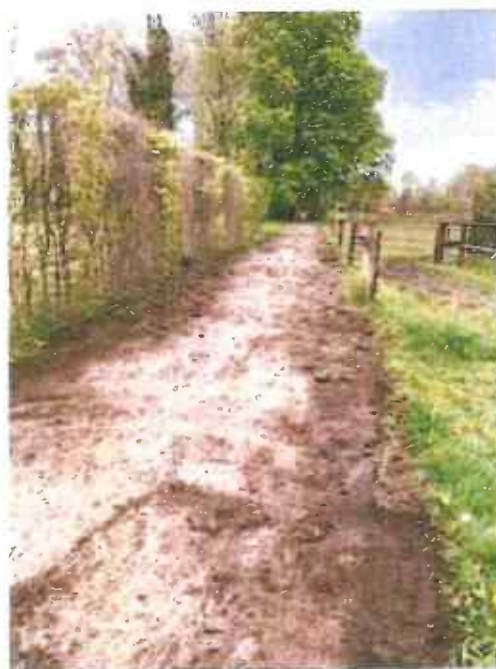
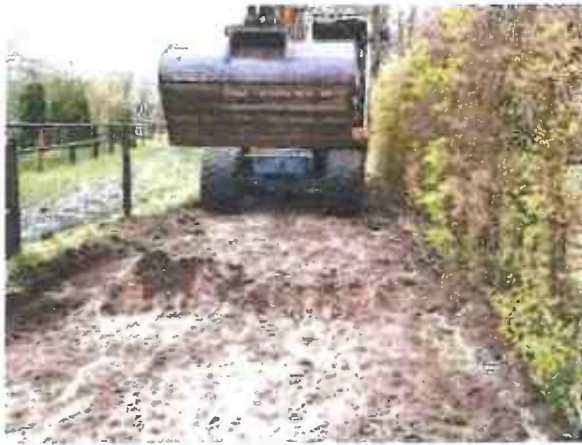
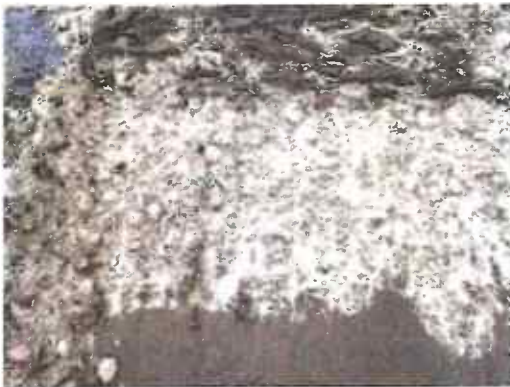
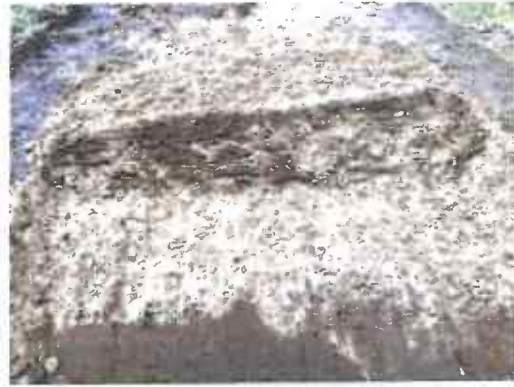
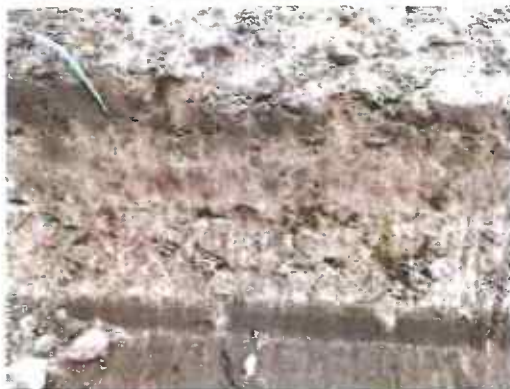
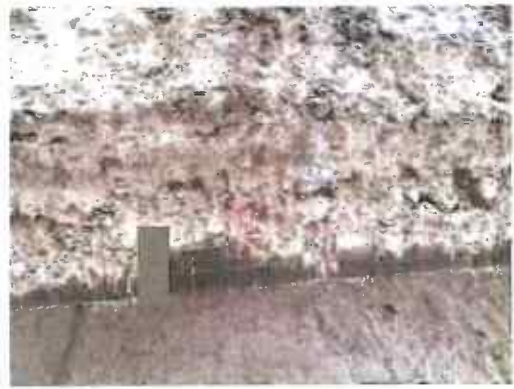
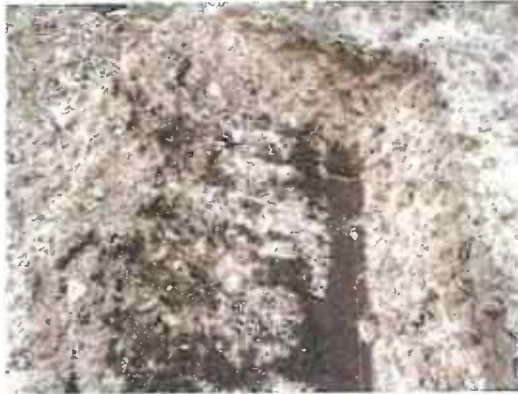
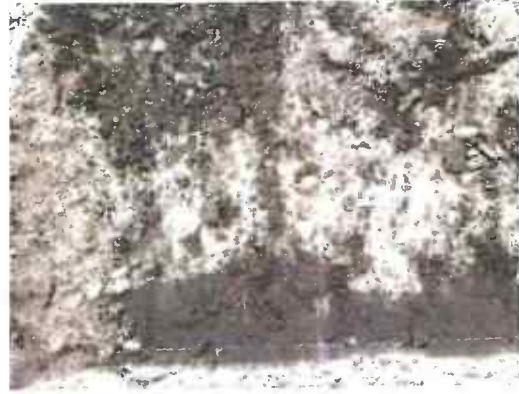
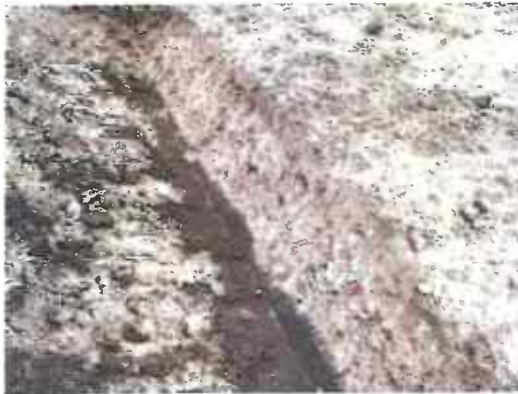
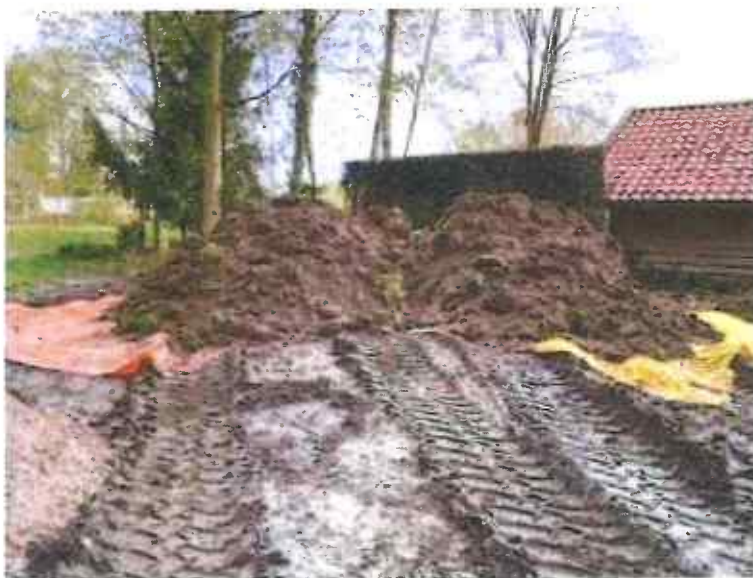
Controle 25 april 2023

Op de locatie gesproken met [redacted] en [redacted].
De bovenlaag met zwarte grond (voorzien van melding Bbk 610709.2 en kwaliteitsverklaring rapport D2020-416V2) is van de puinlaag geschraapt. Deze zwarte grond is apart in depot gezet achter het woonhuis. Het puin dat in het werkpad ligt zal ook als depot achter het woonhuis worden opgeslagen.

Tijdens het ontgraven van de zwarte grond is het loonbedrijf gevraagd om drie sleuven te graven. Dit om te onderzoeken of er tapijtsnippers in de puinlaag en zwarte grond aanwezig zijn. In de puinlaag zijn een aantal draadjes aangetroffen. Deze draadjes zijn vermoedelijk afkomstig van de tapijtsnippers vanuit de paardenbak. Het betreft een minimale hoeveelheid.

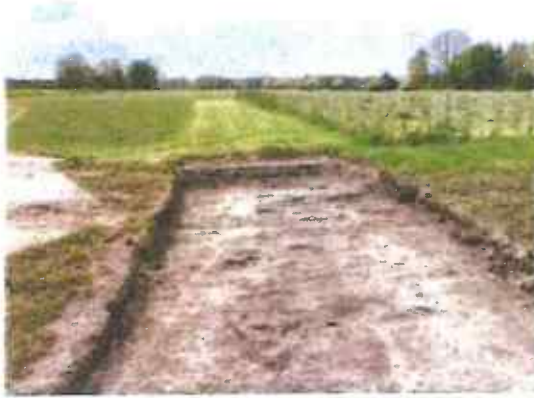
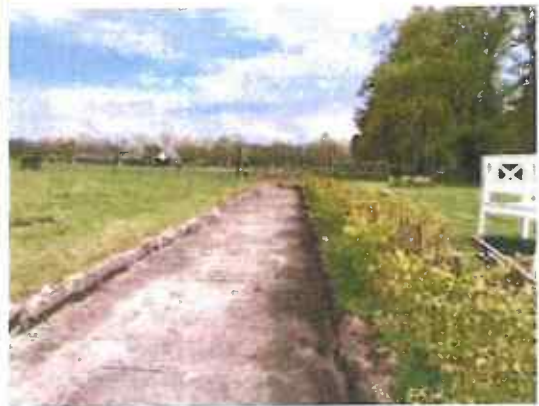
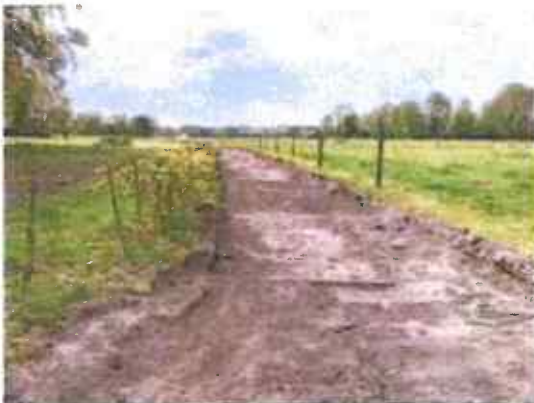
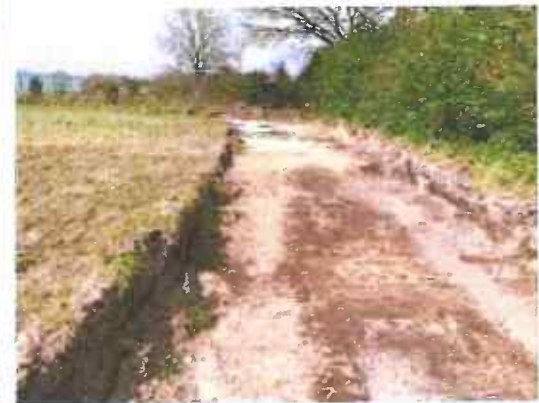
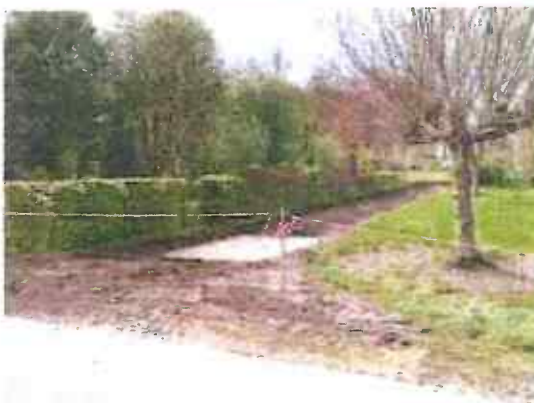
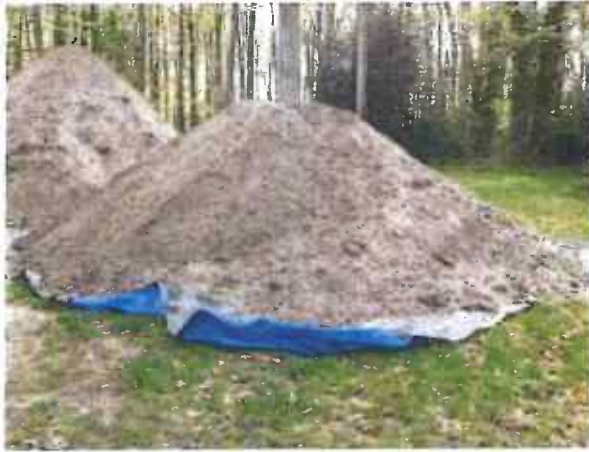
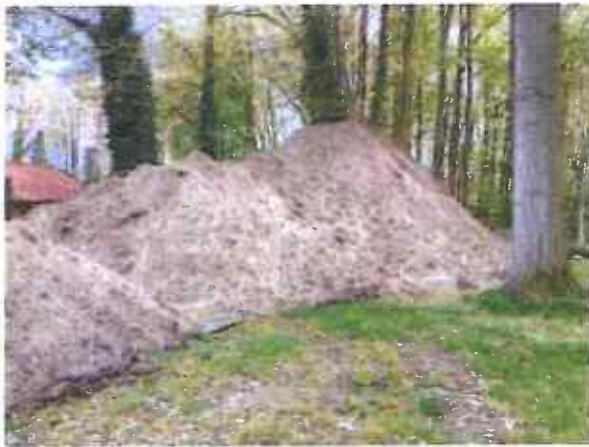
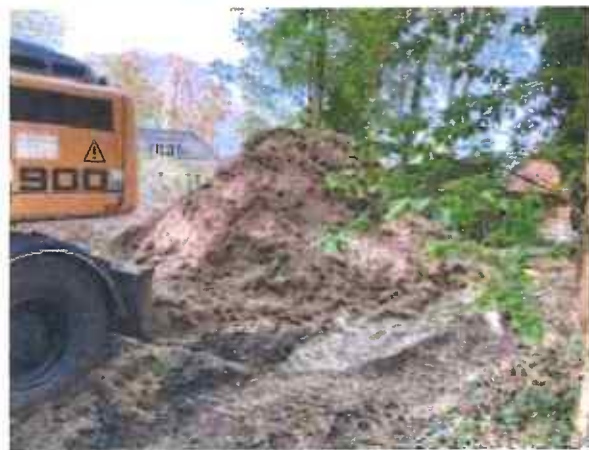
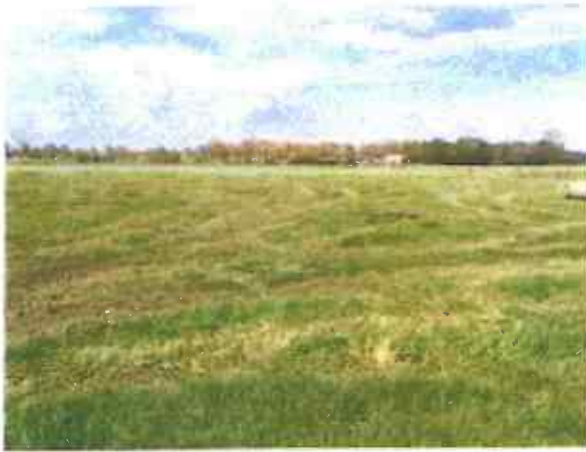
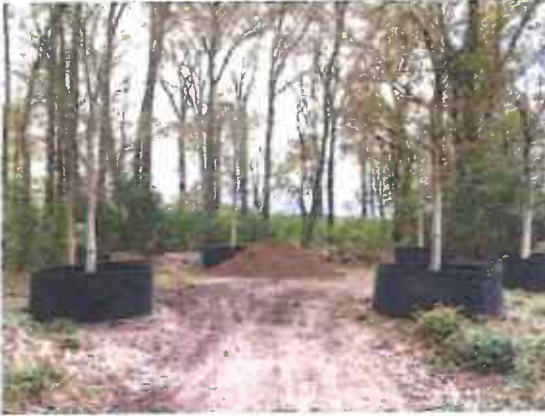
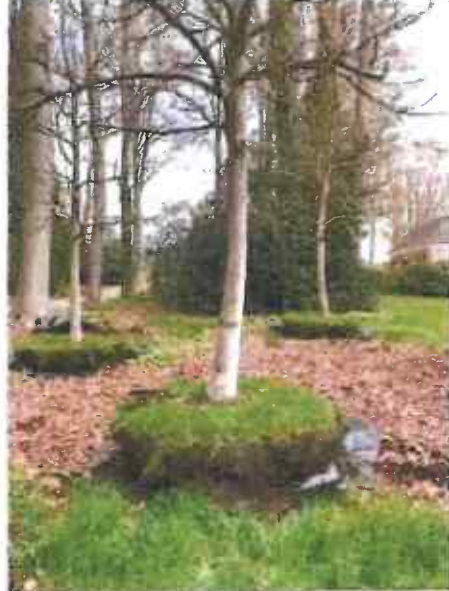
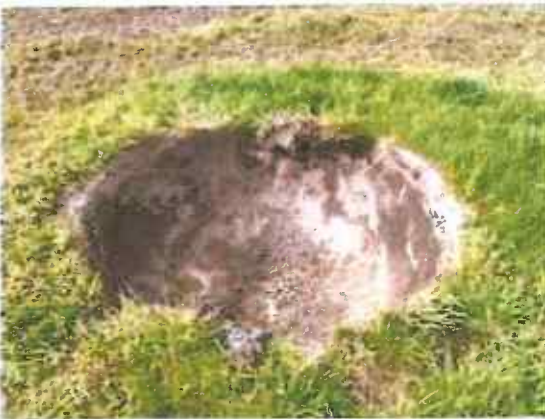
Controle 1 mei 2023

Het werkpad is in zijn geheel verwijderd. De zwarte grond en het puin zijn apart ontgraven en achter de woning in depot gezet.

Onder de laag puin is een extra laag grond ontgraven om er zeker van te zijn dat er geen puin in de grond is achtergebleven (artikel 33 Bbk).

De inrit en het werkpad zijn verwijderd. Zie foto's.

De notenbomen zijn verwijderd van het perceel waar geen bomen en struiken mogen staan die hoger zijn dan 1 m.

De twee witte hekwerken en een metalen hek zijn verwijderd.

De zwarte grond evenals het puin mogen weer worden toegepast op het landgoed.

De zwarte grond zal vermoedelijk als afdeklaag worden gebruikt om het ontgraven werkpad weer aan te vullen met grond. Als onderlaag zal een laag geel zand worden toegepast.
