Asbestinventarisatie Type A (SC 540)

CBS De Akker
Bronkhorsterweg 33
7221 AB Steenderen

1. PROJECTGEGEVENS ASBESTINVENTARISATIE TYPE A CONFORM SC-540

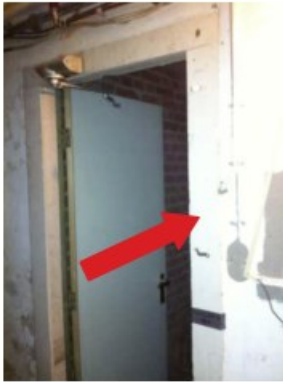
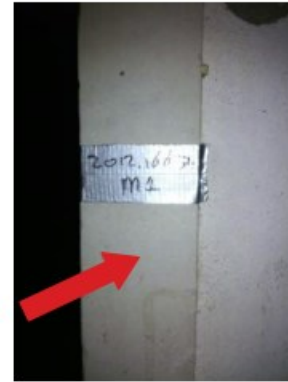
Foto 1 (M1): Stroken om kozijn

Foto 2 (M1): Stroken om kozijn

De stroken om het kozijn (M1) dienen verwijderd te worden onder risicoklasse 3.

Wij adviseren de stroken om het kozijn en de losse plaat is de eerst volgende schoolvakantie te verwijderen. De golfplaat onder de beton opstorting kan ten tijde van sloop c.q. vervangen worden verwijderd.

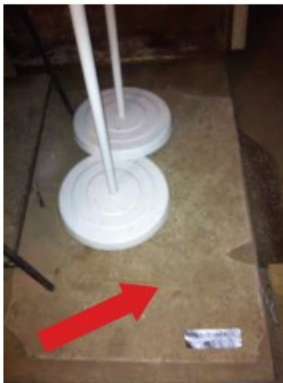
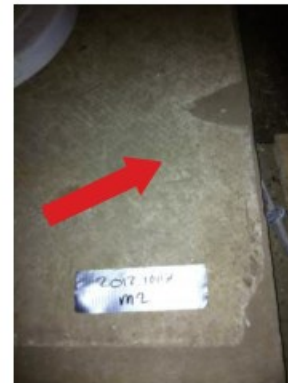
Foto 3 (M2): Losse plaat

Foto 4 (M2): Losse plaat

De losse plaat(M2) en de golfplaat onder de beton opstorting (M3) kunnen verwijderd worden onder risicoklasse 2.

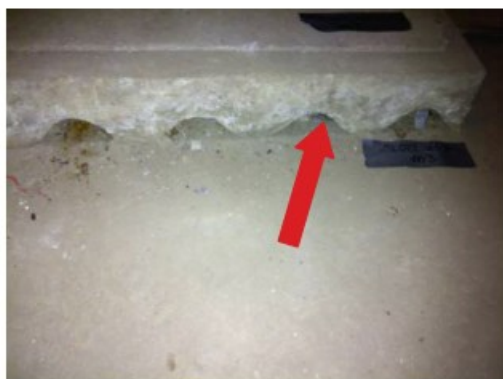
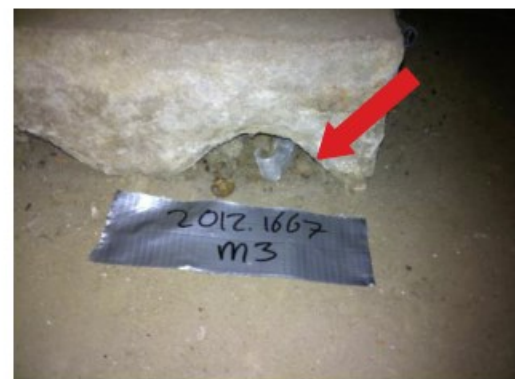
Foto 5 (M3): Golfplaat onder opstorting

Foto 6 (M3): Golfplaat onder opstorting
