# Definitief ontwerp Kastanjelaan

## Huidige situatie

## Visie punten

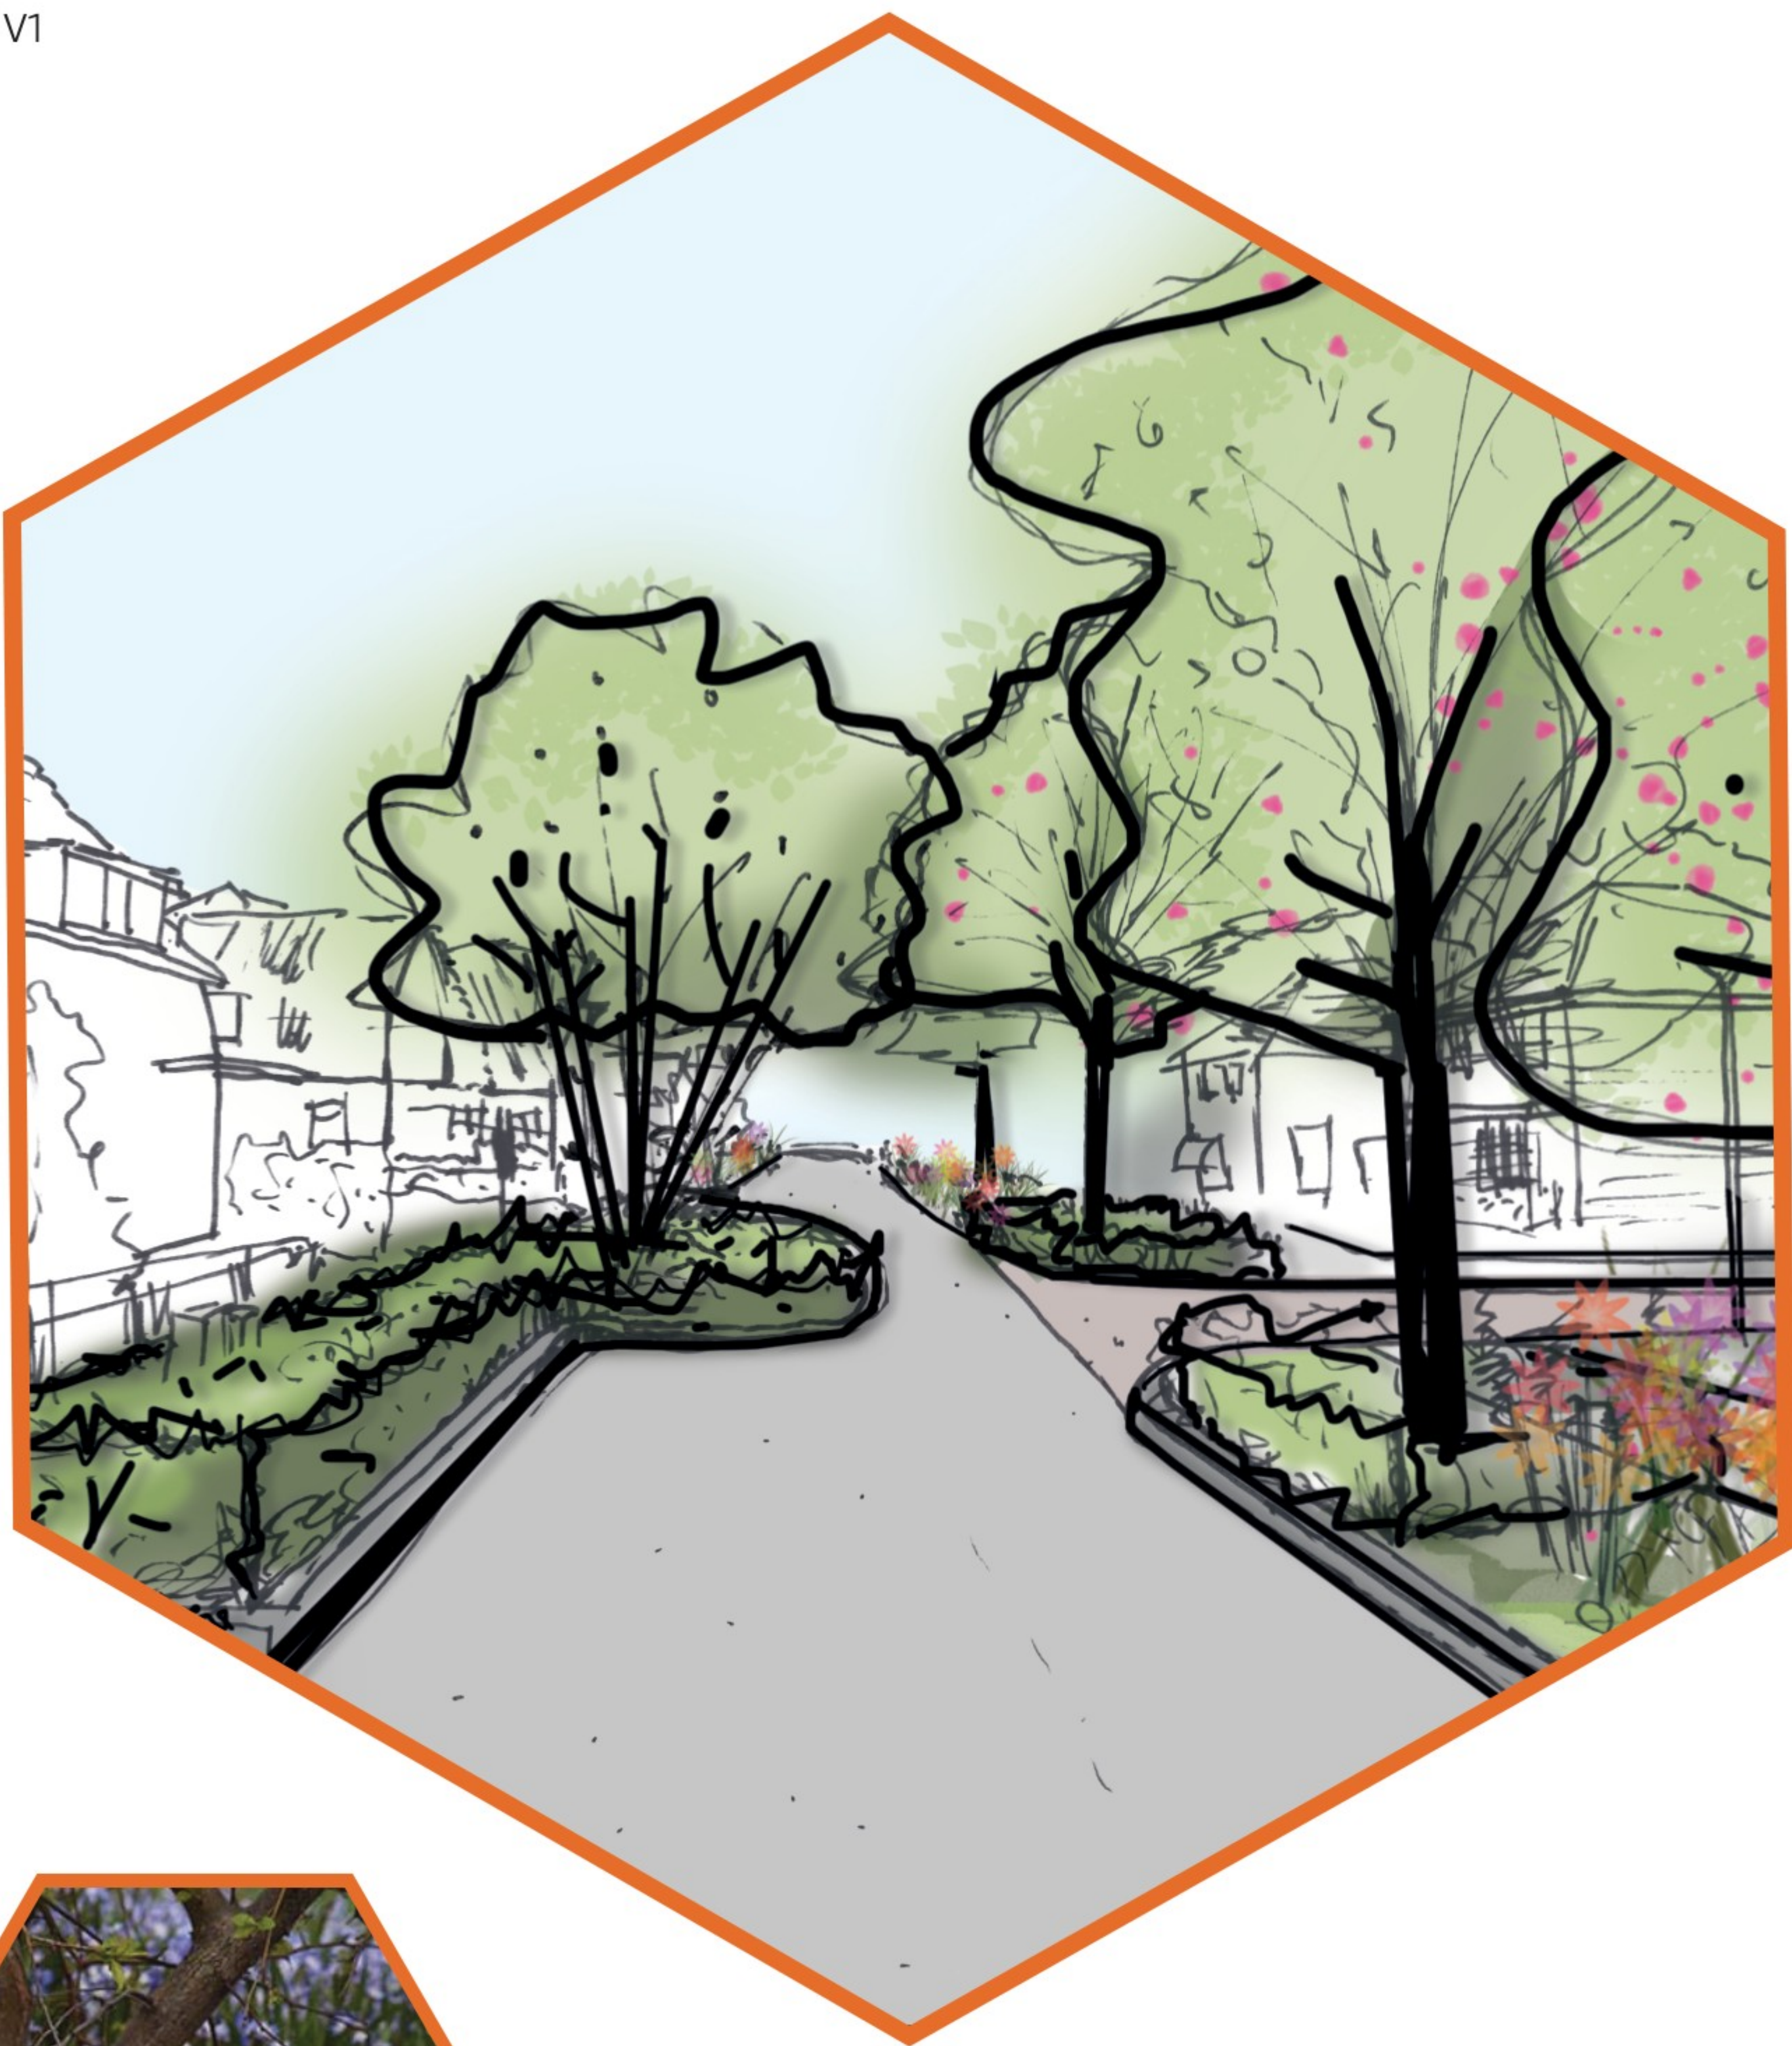
V1

- A Kastanjes terug aan rechterzijde weg meer groeiruimte bomen rechts
- B Zijde bredere groenvak
- C Herkenning T-splitting/ kruispunt d.m.v. groenblijvende beplantingen
- D Nieuwe ontmoetingsplek
- E Parkeren tussen bomen
- F Plantenborders met vaste planten/heesters/meerstammige heesters
- G Bomen gericht op klimaat en biodiversiteit
- H Sciaan t.b.v. wegversmalling
