**Asbestinventarisatierapport volgens Certificatieschema voor de Procecertificaten  
Asbestinventarisatie en Asbestverwijdering**

Regelinklaan 3, 7255 DA Hengelo (Gld)

Projectnummer: 2019556

Dit rapport is geschikt voor de totaalsloop van de schuur.

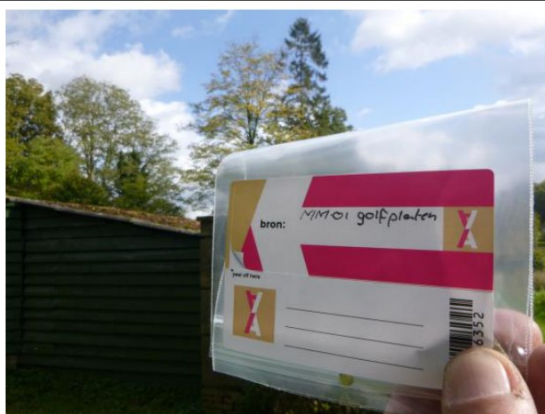
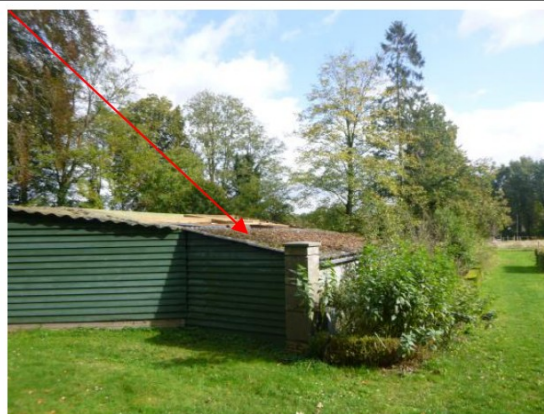
| Bron | 1 |

| Resultaat | 10-15 % Chrysotiel<br>0.1-2 % Amosiet |
| Hechtgebonden | Ja |
| Omschrijving | MM-01 golfplaten |
| Plaats | Deel van dak van schuur |
| Hoeveelheid | 35m <sup>2</sup> |
| Beschadigd | Niet |
| Verweerd | Licht |
| Klasse indeling | 2A openlucht |

| Aanbeveling | Bij een beschadiging of breuk is de kans op vezelemissie gering. |

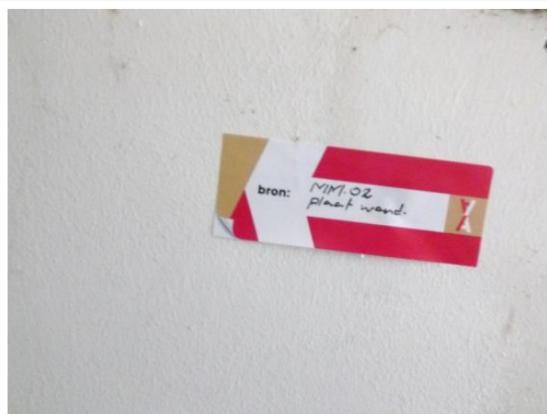
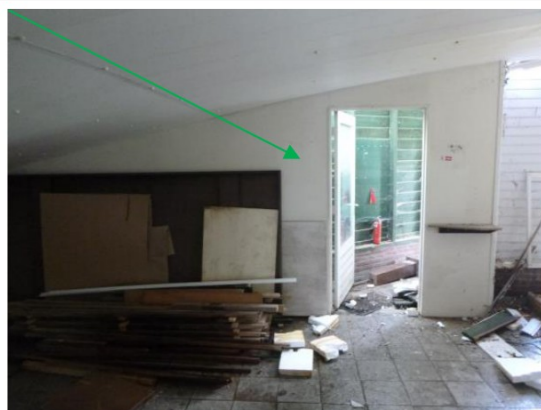
| Bron | 2 |

| Resultaat | <0.1% <span style="color: green;">geen asbest</span> |
| Omschrijving | MM-02 wandbeplating |
| Plaats | Deel van wand van schuur |
| Opmerking | De wandbeplating is asbestvrij. |

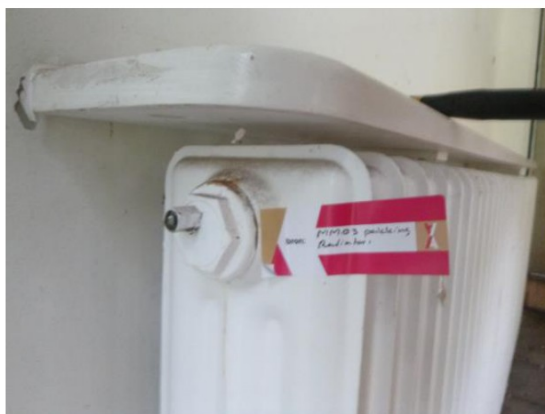
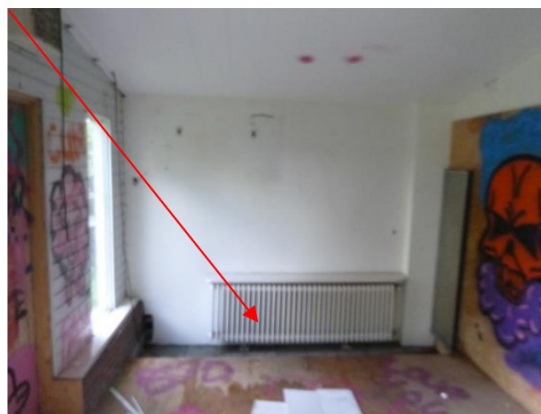
| Bron | 3 |

| Resultaat | 15-30 % Chrysotiel |
| Hechtgebonden | Nee |
| Omschrijving | MM-03 pakking radiator |
| Plaats | In de schuur |
| Beschadigd | Niet |
| Klasse indeling | 1 |

| Aanbeveling | Bij een beschadiging of breuk is de kans op vezelemissie aanzienlijk. |

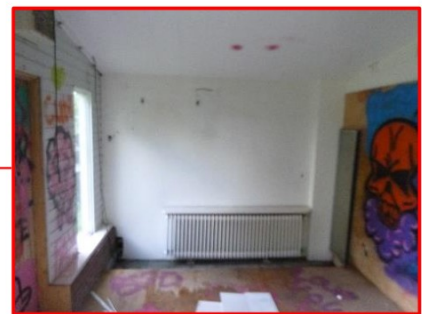
MM-02 wandbeplating  
geen asbest
