Historisch vooronderzoek

Burd 20 te Grou

Opdrachtgever: André van Dijk Architect-AvB
Projectnummer: 2022.119
Rapportversie: 1.0
Rapportnummer: 2022.119_rapport.01
Datum: 9 november 2022
Auteur: Ing.

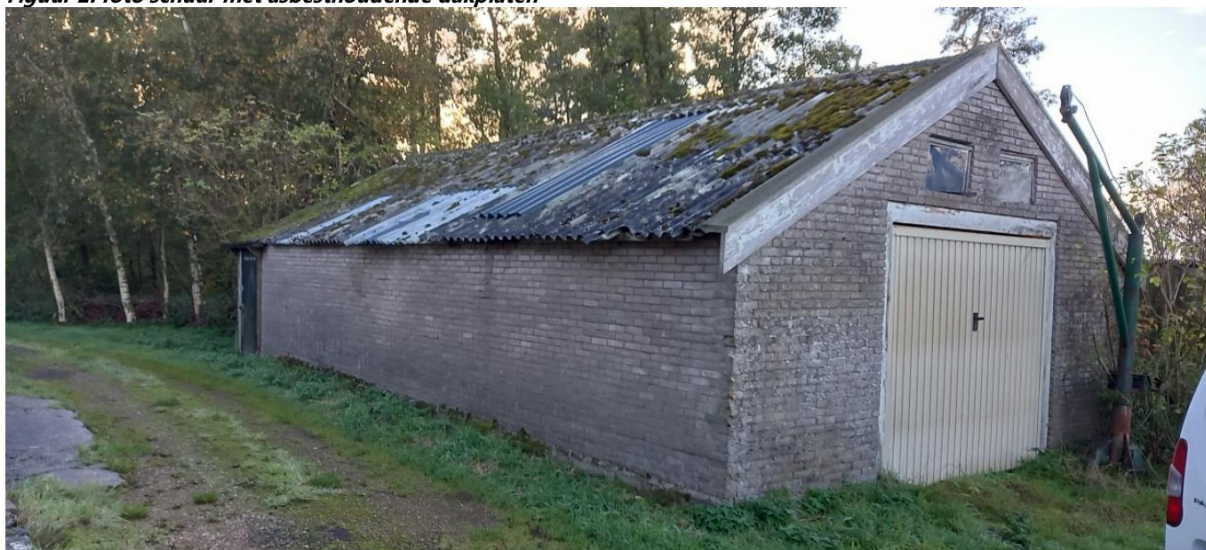
Figuur 2: foto schuur met asbesthoudende dakplaten

Op de locatie is voor zover bekend enkel ter plaatse van de schuur, zoals gesitueerd ten zuiden van de boerderij, sprake van een asbesthoudende dakbedekking. Vanwege het mogelijke voornemen om de schuur te laten slopen heeft de opdrachtgever in september 2022 een asbestinventarisatie laten verrichten door ABF Asbestinventarisatie Bureau Friesland B.V. (gerapporteerd onder projectnummer ABF22113, d.d. 27 september 2022).

Uit de resultaten van de asbestinventarisatie blijkt dat de dakbedekking bestaat uit hechtgebonden Chrysotiel. Bij de inventarisatie zijn aan de achterzijde van de schuur en op het maaiveld tevens asbestplaten aangetroffen.

Vanwege het aantreffen van asbesthoudende platen op het maaiveld en tegen de achterzijde van de schuur wordt aanbevolen een asbestonderzoek in grond conform NEN 5707+C2 (Inspectie en monsterneming van asbest in bodem en partijen grond) te verrichten ter plaatse van de druppelzone en de toplaag van het maaiveld aan de achterzijde van de schuur. Ter plaatse van het erfpad wordt aanbevolen de opbouw van de verharding vast te stellen en indien sprake is van een puinverharding een verkennend bodem- en asbestonderzoek volgens de landelijke norm NEN 5740 (verrichten van boringen en chemische analyses op grondmonsters) en NEN 5707+C2 te verrichten.

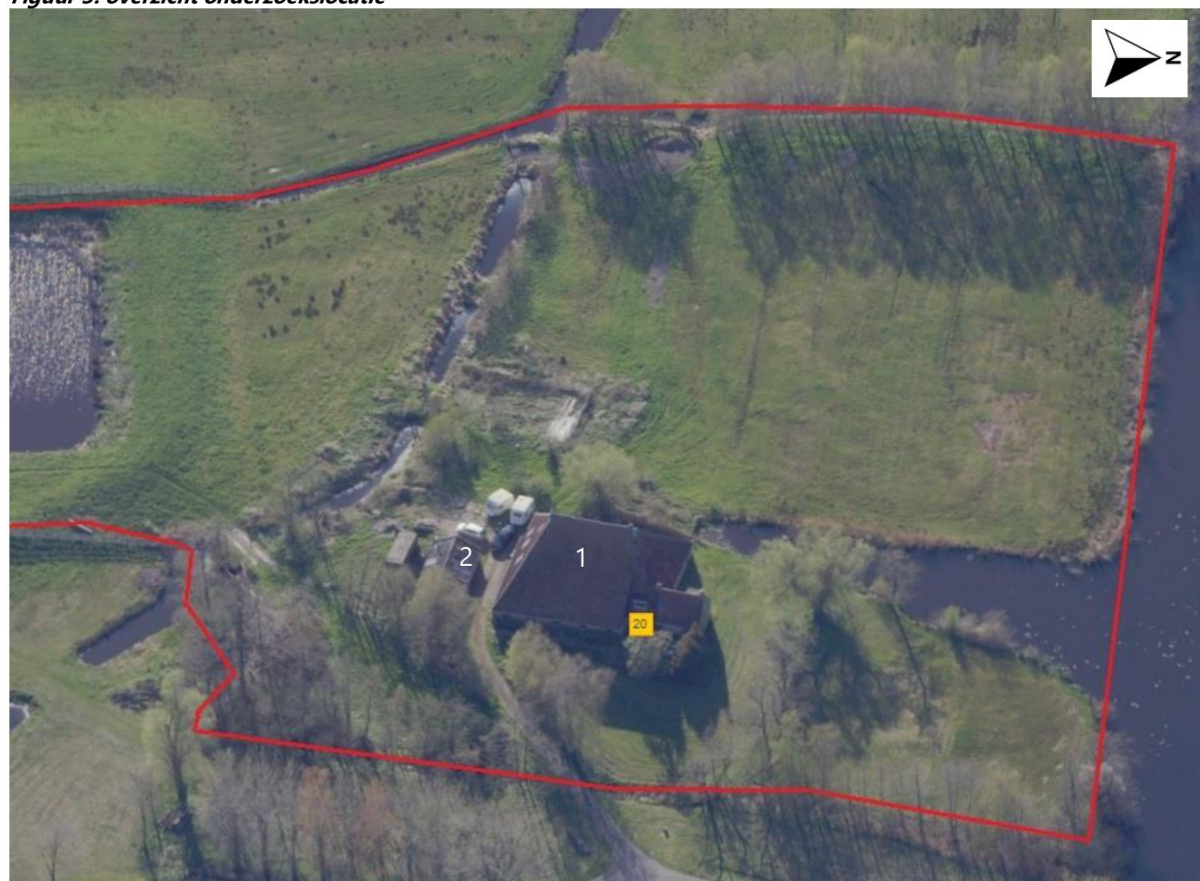
Figuur 3: overzicht onderzoekslocatie

De eigenaar van het perceel heeft aangegeven dat de onderzoekslocatie tot omstreeks 1975 als agrarisch bedrijf in gebruik is geweest waarbij koeien werden gehouden. Van 1975 tot 2021 was in de voormalige stal van de boerderij een trappenmakerij actief waarbij enkel sprake was werkzaamheden met hout. In de huidige situatie vindt binnen de voormalige stal, het hoge deel van de boerderij (in de onderstaande figuur weergegeven middels nr. 1), enkel opslag plaats van onder andere hout, een zeilboot en een camper. De vloer bestaat hier deels uit beton en deels uit klinkers.

De schuur (in de onderstaande figuur weergegeven middels nr.2) werd tot omstreeks 1975 gebruikt als (melk)stal waarbij sprake was van een grupstal met onderliggende gierkelder. Er is sprake van een betonvloer waarbij in de huidige situatie tevens opslag plaatsvindt van onder andere hout, ijzer en een tractor.

Het overige deel van het perceel bestaat uit grasland waarbij het pad naar de boerderij deels bestaat uit asfalt c.q. een grind/puinverharding.
