Nader onderzoek Wet natuurbescherming

Een nader onderzoek aangaande sloop- en realisatie werkzaamheden t.b.v. appartementen en nieuwe recreatieverblijven, de Burd 20 te Grou.

Auteur en onderzoeker:
Email: zondervan@successienatuurcollectief.nl
Tel.: 06-
Datum: Oktober 2023 (herziening sept. 2024)
Projectcode: 23.32

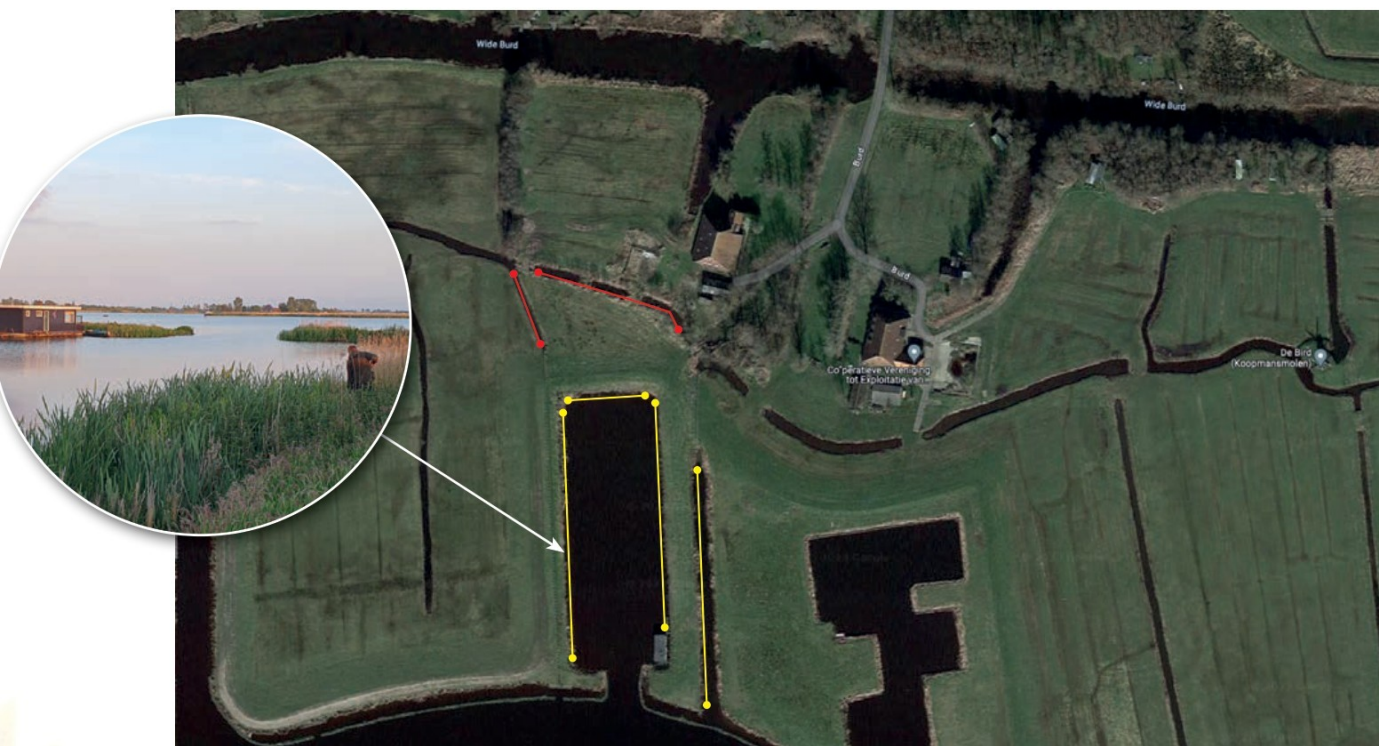
Figuur 3. Trajecten waar de monsters zijn genomen om de aanwezigheid van de waterspitsmuis inzichtelijk te krijgen. Monster 1 - gele lijnen. Monster 2 - rode lijnen.

- **Veldbezoek 1** (24 mei 2023)
Monster 1 waarvan de samples zijn genomen in de opvaart en insteekhaven (*zie figuur 3 met trajecten*) is positief bevonden voor de aanwezigheid van waterspitsmuis DNA (bijlage I). Monster 2 is negatief bevonden op aanwezigheid waterspitsmuis DNA. Op basis van dit onderzoek is vastgesteld dat de waterspitsmuis binnen en/of in de directe omgeving van het plangebied voorkomt.

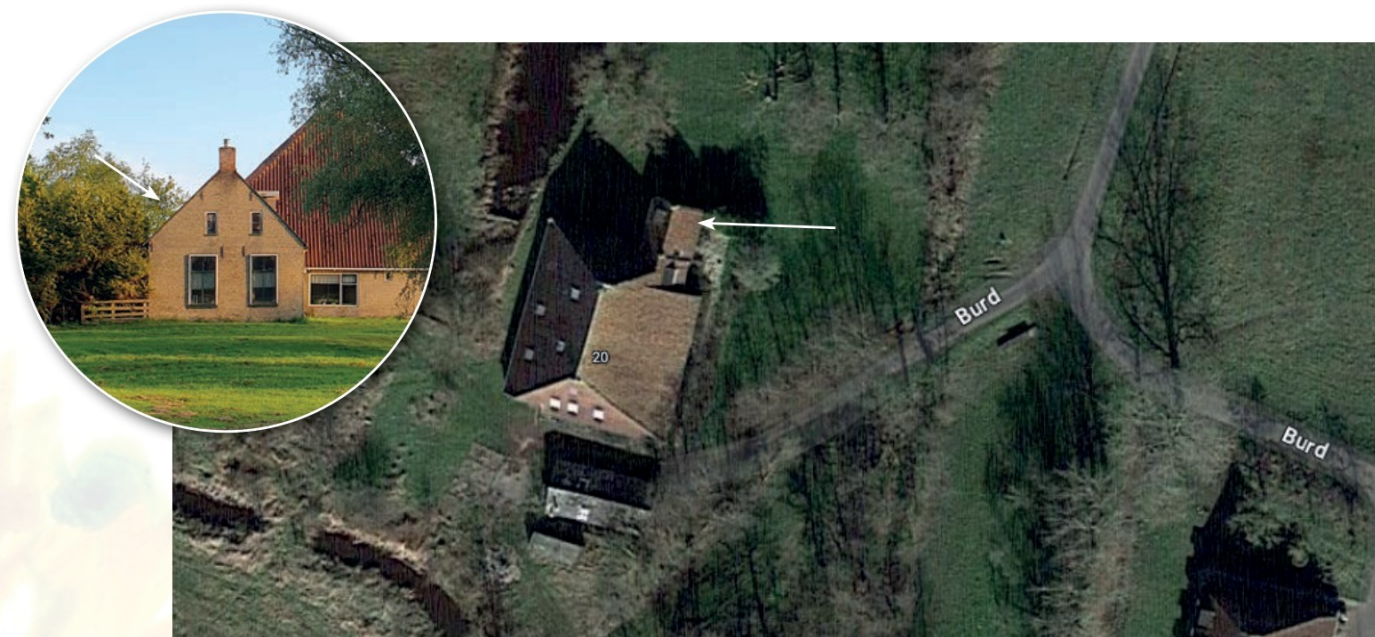
Rond 20.30 uur zijn twee gewone dwergvleermuizen foeragerend te zien en te horen aan de zuidwestzijde van de boerderij, waarbij soms een rondje om de boerderij wordt gemaakt welke mogelijk opnieuw wijst op binding met de woonboerderij. Gedurende de avond worden met enige regelmaat overvliegende en foeragerende gewone- en ruige dwergvleermuizen opgepikt en eenmaal een laatvlieger en een meervleermuis overvliegend (oostzijde). Eenmaal wordt een ruige dwergvleermuis opgepikt met een sociale roep in vlucht. *Rond 22.00 uur wordt een sociale roep van een gewone dwergvleermuis ter plaatse opgepikt met de batdetector, aan de oostzijde van de boerderij. Het geluid was het luidst te horen aan de noordoostzijde van het woongedeelte waar dak pannen op houten dakbeschot liggen. De gewone dwergvleermuis was voortdurend roepend te horen vanuit zijn paarverblijfplaats tot vertrek naar de veerpont om 23.00 uur (figuur 5).*

Figuur 5. Locatie van aangetroffen paarverblijfplaats gewone dwergvleermuis (witte pijl). Inzet: noordzijde woongedeelte boerderij.

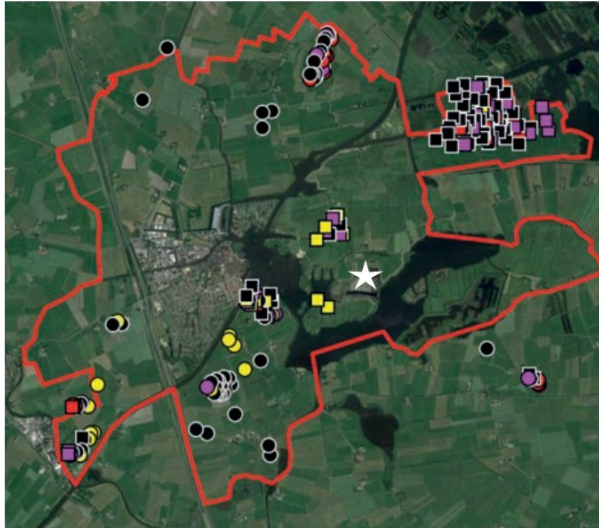
Figuur 4. Resultaten weidevogels 2017 t.o.v. het plangebied (witte ster). Bron Vogelwacht Grou.

Tijdens de eerste vier veldbezoeken is tevens gelet op aanwezigheid van weidevogels in en in de directe omgeving van het plangebied. Er zijn geen weidevogels aangetroffen in de wijde omgeving van het plangebied. Aan de noordzijde van het plangebied, aan de overzijde van de Wijde Burd, ligt Weidevogelkansgebied waar wel weidevogels, hetzij beperkt, zijn waargenomen en de aanwezigheid ook aannemelijker is vanwege een geschikter habitat. Weidsheid, een structuur met een natte bodem, slootjes en greppels in een agrarisch landschap. De graspercelen aan de zuidzijde van de Wijde Burd, waar het plangebied zich bevindt, bestaan op enkele locaties uit kleinschalig landschap en/of liggen in de buurt van menselijke activiteiten waaronder (recreatie)woningen en watersportbewegingen. Uit verspreidingsgegevens van Vogelwacht Grou komt naar voren dat er sinds 2018 geen broedresultaten zijn behaald op eiland de Burd (*figuur 4 en 5*). Er wordt geen verstoring verwacht t.a.v. weidevogels met het planvoornemen.

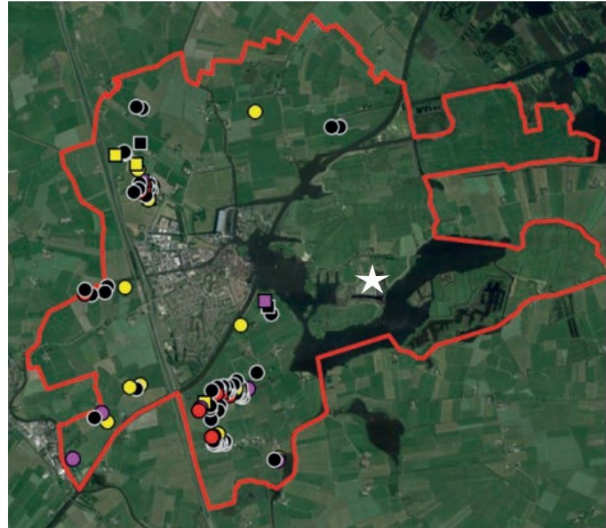
Figuur 5. Resultaten weidevogels 2021 t.o.v. het plangebied (witte ster). Bron Vogelwacht Grou.

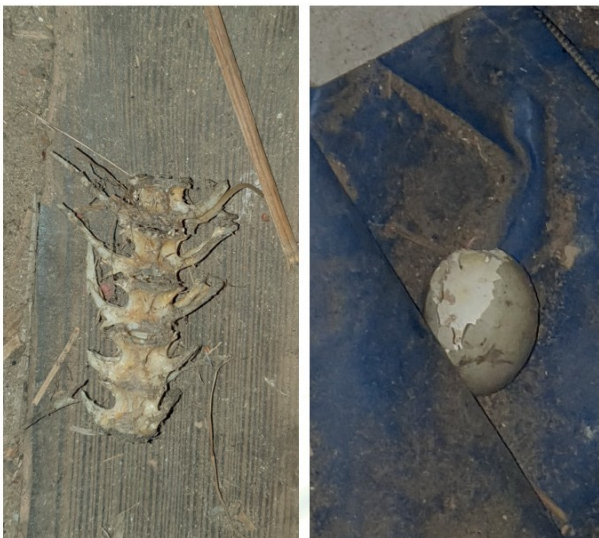
Tijdens veldbezoek 4 (25 augustus 2023) werd regelmatig activiteit/gestommel van steenmarters gehoord in de boerderij. Later op de avond werden krijsende geluiden van onder het dak gehoord aan de oostzijde. Tijdens Veldbezoek 5 (13 september 2023) is de binnenzijde van het schuurgedeelte gecheckt op sporen van aanwezigheid van de steenmarter. Op de eerste verdieping werden prooiresten aangetroffen in de vorm van o.a. visgraten en lege eierdoppen. Op de tweede verdieping werd een flinke latrine aangetroffen van steenmarters (figuur 6 tm 8).

Figuur 6 en 7. Prooirestanten van steenmarter, 1^e verdieping.

Tijdens het nader onderzoek is geconstateerd dat er een verblijfplaats van de steenmarter wordt aangetast met het planvoornemen in het schuurgedeelte van de woonboerderij. Met het planvoornemen verdwijnt de verblijfplaats van de steenmarter. In voorliggende situatie geldt in de provincie Fryslân automatisch vrijstelling van de verbodsartikelen uit de Wet natuurbescherming, waardoor het nemen van vervolgstappen voor deze zoogdieren niet aan de orde is. Wel geldt voor deze soorten de Zorgplicht. Door buiten de kwetsbare periode, welke overeenkomt met het vogelbroedseizoen (mrt-aug), te werken wordt voldaan aan de Zorgplicht.

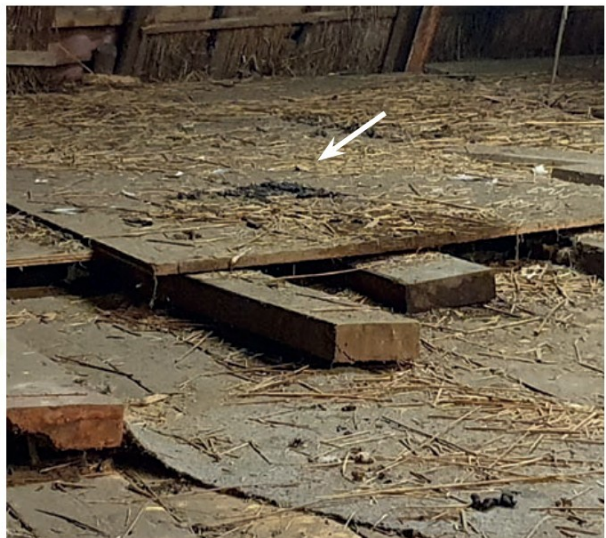
Figuur 8. Latrine steenmarter, 2^e verdieping.
