## Inspectie woningen in Dokkum op vlemuissporen

Tekst en afbeeldingen	Peter Twisk, tenzij anders vermeld.
Datum rapport	23 januari 2024
Rapportnummer	2023-34
Collegiale toets	ing. C. Hardeman, ecooloog bij MIECON
Status rapport	Definitief
Opdrachtgever	Provinsje Fryslân
Adres	Postbus 20120, 8900 HM Leeuwarden
Contactpersoon	K. Mulder
Rapport citeren als	Twisk, P.T., 2024. Inspectie woningen in Dokkum op vleermuissporen. Rapport 2023-34 Twisk Ecologisch Onderzoek, 's-Hertogenbosch.

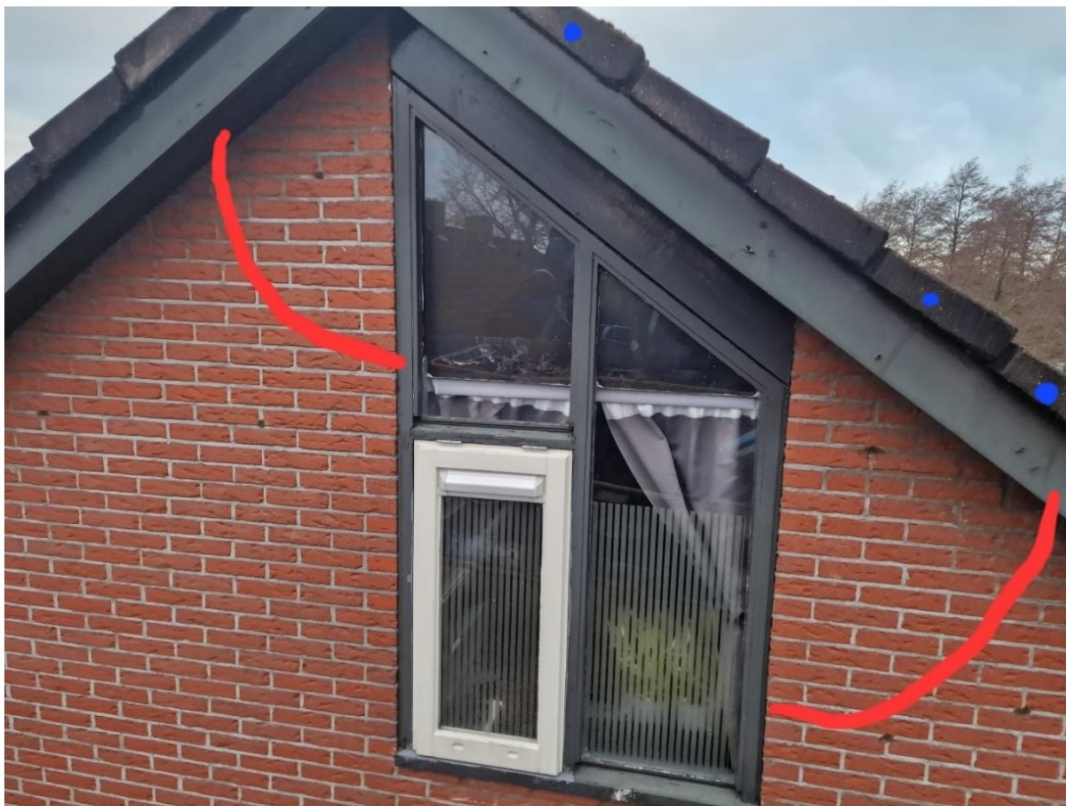
Figuur 2. Voorbeeld van een kopgevel met boorgaten waarlangs de spouw is gecontroleerd. De rode lijnen maken inzichtelijk waar, naar schatting, de restruimte (zonder isolatiemateriaal) aanwezig is. Foto Cynthia Hardeman.

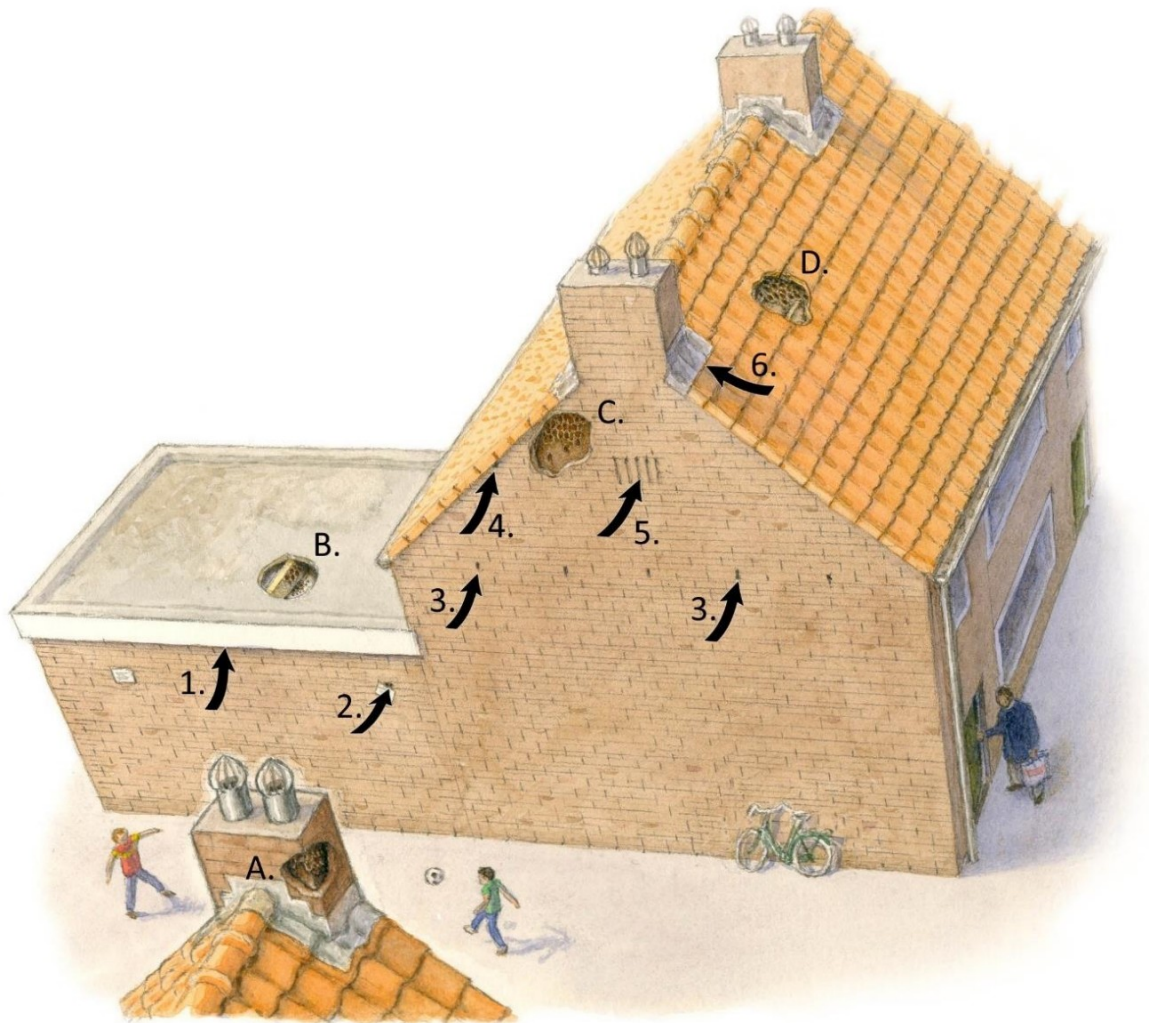
Figuur 3. Locaties die door onder andere de meervleermuis als toegang en als verblijfplaats gebruikt kunnen worden. Verblijfplaatsen zijn met A-D aangegeven, toegangsoeningen met 1-5. Afbeelding: Peter Twisk.

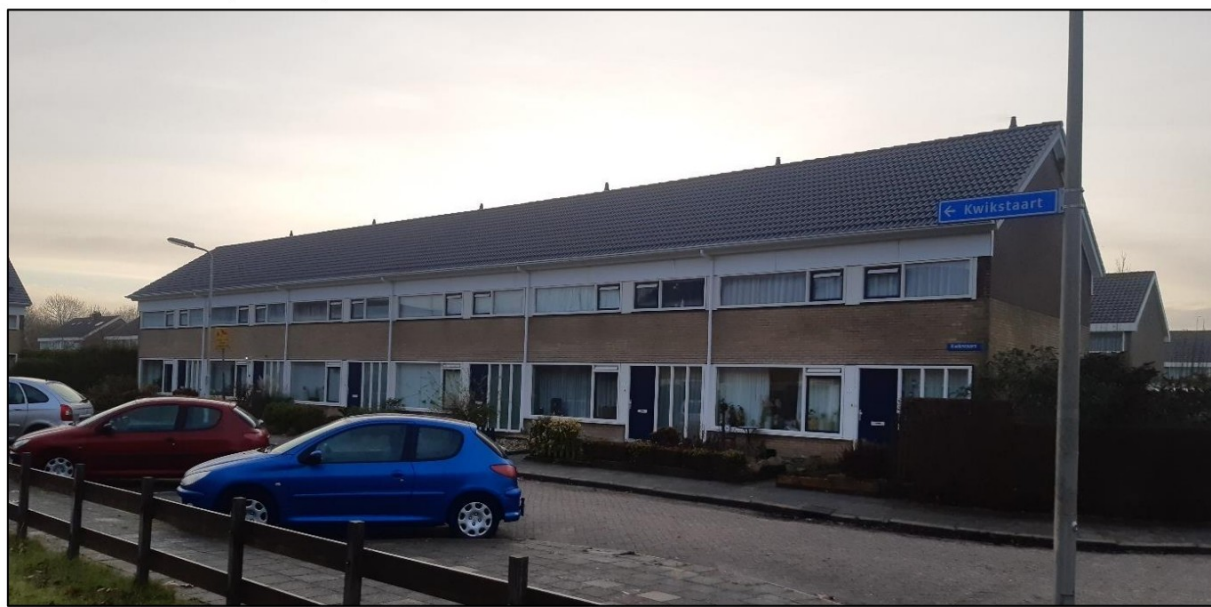
Figuur 5. Het blok met woningen aan de Kwikstaart

De woningen zijn gebouwd in 1971. Er zijn open stootvoegen toegepast bij de gevels aan de voorzijde, maar deze geven geen toegang tot een spouw vanwege specie dat de achterzijde blokkeert. Recent, waarschijnlijk twee jaar geleden, zijn de woningen gerenoveerd. Daarbij is na-isolatie toegepast in spouwmuren met polystyreen korrels en zijn de daken buitendaks geïsoleerd met polystyreen platen. Ook zijn de schoorstenen verwijderd. De windveren en boeiborden zijn vernieuwd en bestaan uit zeer glad materiaal. Onder de boeiborden zijn kleine holle ruimten aanwezig die voor vleermuizen bereikbaar zijn. Een bewoonster van nr. ■ vertelde dat ze sinds de renovatie last heeft van een vochtprobleem in haar hal, wat leidt tot een muffe stankoverlast. In de spouw van de kopgevel van nr. ■ is nog een restruimte aanwezig van 50-60 cm onder het hoogste punt.

Bij beide kopgevels van dit blok met woningen werden uitwerpselen van vleermuizen gevonden, waarschijnlijk van gewone dwergvleermuis. Aan de westzijde werden onder de nokvorst 3 uitwerpselen gevonden en enkele tientallen onder de kantpannen. Dit betreft waarschijnlijk een zomer- of paarverblijfplaats. Aan de oostzijde werden ook enkele tientallen keutels onder de kantpannen gevonden en vele tientallen in de restruimte boven op de na-isolatie in de spouw. Dit betreft mogelijk een **kraamverblijfplaats** of satelliet ervan.

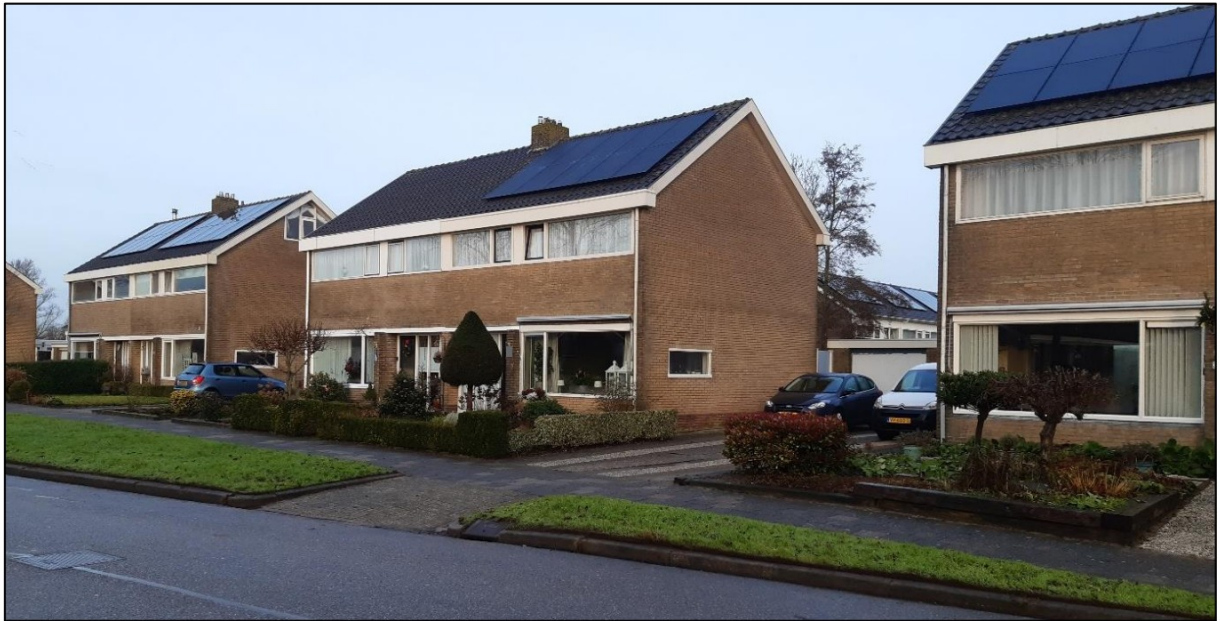
De bewoner van nr. [REDACTED] gaf wel toestemming voor het onderzoek. Deze woning is gebouwd in 1971. In de spouw is een vorm van isolatie toegepast waarbij ruimten in de spouw behouden bleven. Deze vormden echter een ernstige belemmering om sporen van vleermuizen in de spouw te kunnen vinden. Er zijn geen open stootvoegen toegepast en onder de waterslagen zijn ook geen openingen naar de spouw aanwezig.

Bij het noordelijke deel van het dak werden nabij de nok onder dakpannen oude uitwerpselen van vleermuizen gevonden. Het betrof naar schatting 50 keutels, waarschijnlijk afkomstig van meervleermuis.

Tezamen met de woning nr. [REDACTED] vormt deze woning waarschijnlijk een **kraamverblijfplaats** of satelliet ervan.

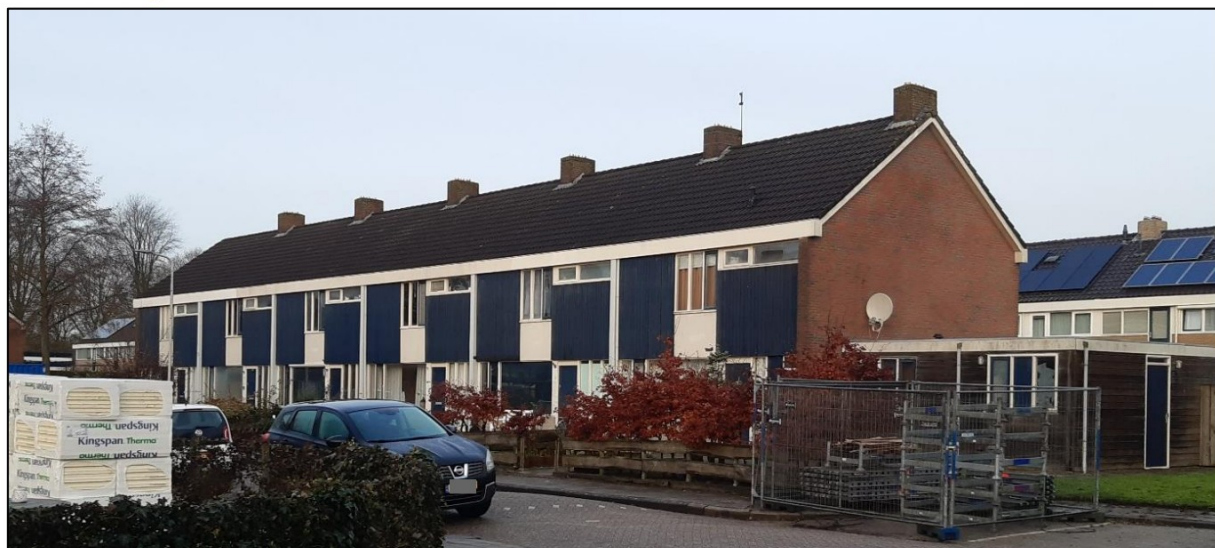
**Figuur 7. De woningen IJsvogel [REDACTED]. Vanwege bouwactiviteiten bij de tegenover liggende woningen zijn er bouwmaterialen aanwezig.**

Het betreffen zes woningen van Thus Wonen die zijn gebouwd in 1973. De spouwen zijn geïsoleerd met minerale inblaaswol. Bovenin de kopgevels zijn restruimten aanwezig. Er zijn geen open stootvoegen aanwezig. De gevels aan de voorzijde zijn voorzien van een bekleding met houten latten met daartussen openingen van 8-10 mm breed. Tussen de muur en deze latten is een ruimte van ongeveer 2 cm breed. Aan de achterzijde zijn de gevels bekleed met trespa platen. Aanwezigheid van vleermuizen was bij de bewoners niet bekend. Wel vond een bewoonster enkele weken voor het onderzoek een dode vleermuis voor haar huis.

Achter de houten bekleding van alle woningen werden uitwerpselen van vleermuizen gevonden, waarschijnlijk van gewone en ruige dwergvleermuis. Bij nr. [REDACTED] werd een ruige dwergvleermuis in winterslaap gevonden. Bij nr. [REDACTED] werden de resten van een dode dwergvleermuis gevonden, een gewone of kleine dwergvleermuis.

Bij de kopgevel van nr. [REDACTED] werden onder de kantpannen op zes plaatsen enkele keutels gevonden. In de restruimte bovenin de spouw van deze gevel werden enkele tientallen keutels gevonden. Welke soort het betrof kon niet worden bepaald. Onder de loodslabben van de schoorsteen werden enkele tientallen keutels aangetroffen, waarschijnlijk van meervleermuis. Ook bij de schoorsteen van nr. [REDACTED] werden deze gevonden in vergelijkbare aantallen.

Bij de kopgevel van nr. [REDACTED] werden uitwerpselen gevonden, zowel op de muur als op de dakrand. In totaal ging het om ongeveer 15 keutels. Vanwege verwerking kon niet bepaald worden om welke soort het ging. Ook onder loodslabben rondom de schoorsteen werden enkele tientallen keutels gevonden, mogelijk van meervleermuis. In de restruimte bovenin de spouw waren enkele honderden keutels aanwezig. Hiervan kon de soort niet bepaald worden. Ook onder loodslabben bij de schoorsteen van nr. [REDACTED] werden uitwerpselen gevonden die waarschijnlijk van meervleermuis waren.

Vanwege de aanwezigheid van isolatiemateriaal met een complexe structuur van gangen en kamertjes kon geen volledig beeld worden verkregen over het gebruik van de spouwen in de twee kopgevels.

De woning op nr. ■ is waarschijnlijk een zomer- of paarverblijfplaats. De woning op nr. ■ is waarschijnlijk een **kraamverblijfplaats** of satelliet ervan. De daken van de tussenwoningen vormen waarschijnlijk passeerlocaties. De houten bekleding aan de voorzijde van alle woningen vormt mildwinterverblijfplaatsen van gewone dwergvleermuis en ruige dwergvleermuis en waarschijnlijk ook zomer- en paarverblijfplaatsen van deze soorten.

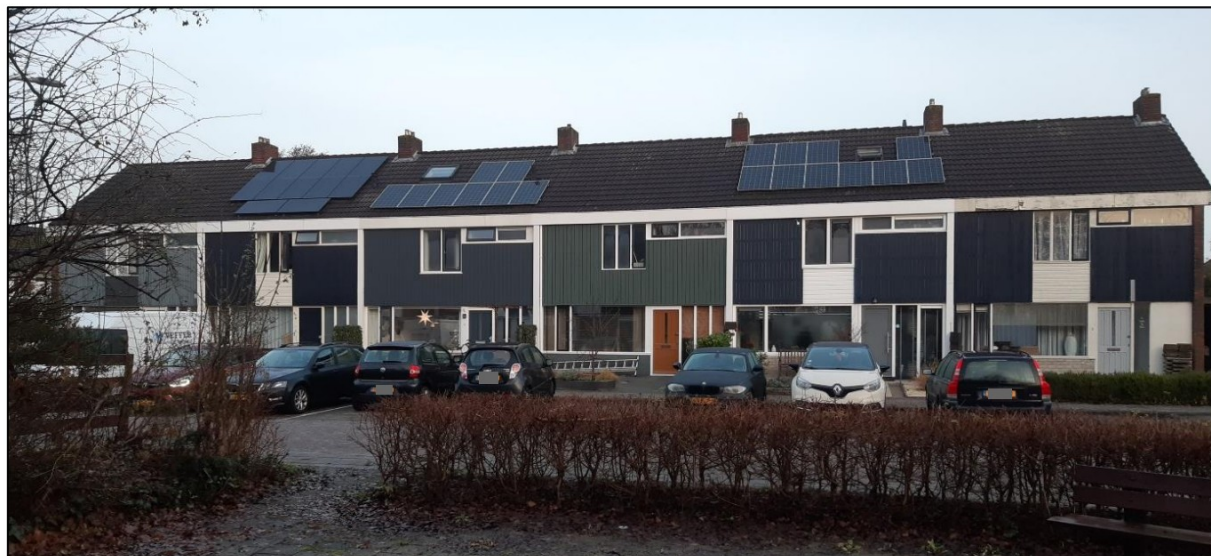
**Figuur 8.** Bij de onderzochte woningen aan de Reidmosk is bekleding met latten toegepast die door vleermuizen als verblijfplaats gebruikt worden.

Het betreft zes woningen van particulieren die allen onderzocht konden worden. Deze woningen zijn gebouwd in 1974. Er zijn geen open stootvoegen aanwezig of openingen onder waterslagen die toegang geven tot de spouw. Aan de voorzijde zijn de woningen voor een groot deel bekleed met latten met (op de meeste plaatsen) een tussenruimte van 0,8 – 1 cm. Tussen de muren en de latten is een ruimte van ongeveer 2 cm. Aan de achterzijde zijn de woningen bekleed met trespa platen. Bij de kopgevel van nr. ■ is in beperkte mate isolatie toegepast waardoor de spouw grotendeels leeg is. Via een gat in het dakbeschot kunnen vleermuizen zich van de ruimte onder dakpannen verplaatsen naar de spouw. Bij de kopgevel van nr. ■ is minerale spuitwol toegepast waarin holten en gangen aanwezig zijn waar vleermuizen zich door kunnen verplaatsen. Bij de schoorsteen is een opening waarlangs vleermuizen de spouw kunnen bereiken. De bewoners van nr. ■ en ■ vertelden dat ze vleermuizen onder hun dak hebben, en dat soms dieren binnenkomen.

Achter de bekleding met latten werden bij bijna alle woningen uitwerpselen van vleermuizen gevonden, waarschijnlijk van gewone en ruige dwergvleermuis. Bij nr. ■ vormen de latten een sluitende bekleding, waardoor de ruimte erachter niet voor vleermuizen bereikbaar is.

Bij de kopgevel van nr. ■ werden zowel boven- als onderin de spouw uitwerpselen gevonden. Het ging in totaal om enkele tientallen keutels. De soort kon niet worden bepaald. Tegen de dakrand en muur van de kopgevel werden enkele keutels gevonden en ook onder de kantpannen en de loodslabben van de schoorsteen werden in totaal ongeveer twintig keutels gevonden, waarschijnlijk van meervleermuis. Dit betrof grotendeels vrij oude uitwerpselen. Onder de loodslabben van de vier tussenwoningen werden geen uitwerpselen van vleermuizen gevonden.

Bij de kopgevel van nr. ■ werden zo'n 15 keutels op de dakrand en muur aangetroffen. Door verwerking kon de soort niet bepaald worden. Bovenin de spouw werden in een restruimte honderden uitwerpselen gevonden waarvan de soort eveneens niet bepaald kon worden. Onder de loodslabben van de schoorsteen en onder de kantpannen werden enkele tientallen keutels gevonden, waarschijnlijk van meervleermuis.

De woningen op nr. ■ en ■ vormen zeer waarschijnlijk **kraamverblijfplaatsen** of satellieten hiervan voor meervleermuis. De houten bekleding van deze woningen en op nr. ■ ■ en ■ vormt waarschijnlijk zomer-, paar- en mildwinterverblijfplaatsen voor gewone en ruige dwergvleermuis.

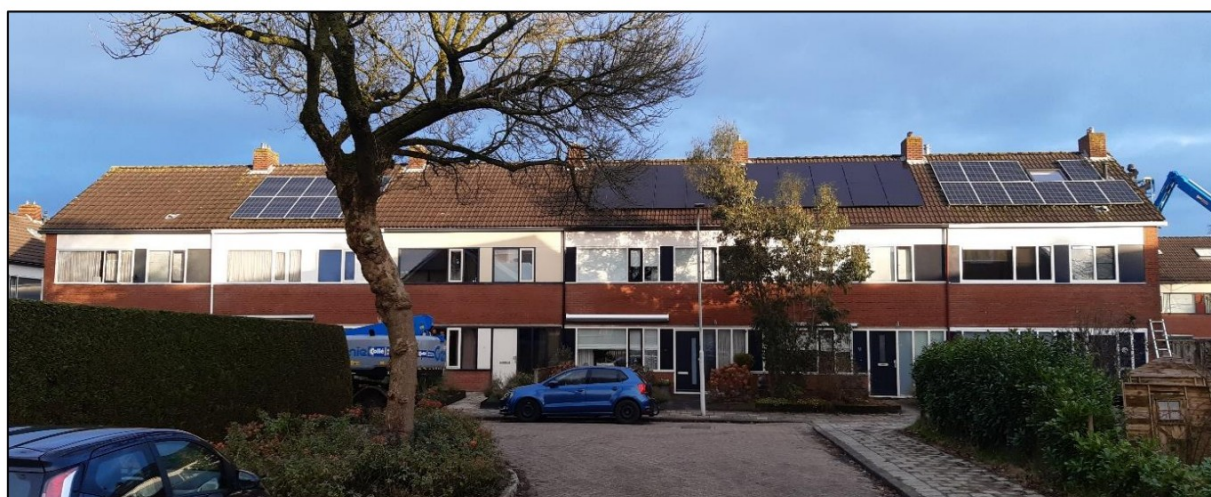
Figuur 9. Van de zes particuliere woningen Wylster ■ konden er drie worden onderzocht.

Dit betreffen zes woningen die gebouwd zijn in 1973 en particulier eigendom zijn. Van deze woningen konden er drie worden onderzocht, nr. ■ ■ en ■. Aan de voorzijde zijn open stootvoegen toegepast waarvan een deel toegang geeft tot de spouw. In de spouwen is plaatvormig isolatiemateriaal aanwezig, waarvan een deel verbrokkeld is. De bewoners van nr. ■ waren bekend met de aanwezigheid van vleermuizen in hun huis.

Onder loodslabben van de schoorsteen van nr. ■ werden veel uitwerpselen gevonden, van meervleermuis of laatvlieger. Bij nr. ■ werden op deze plaats alleen enkele oude keutels gevonden, waarschijnlijk van meervleermuis. Bij nr. ■ werden op die plaats tientallen oude en verse keutels gevonden, mogelijk van zowel meervleermuis als van laatvlieger. Vanaf deze plaats is de spouw van de kopgevel voor vleermuizen bereikbaar. Onder de kantpannen werd een tiental keutels gevonden. De dakrand van deze woning was recent met zeer glad materiaal afgewerkt waardoor de nokpan waarschijnlijk moeilijk bereikbaar is voor vleermuizen. In de spouw van de kopgevel werden geen sporen van vleermuizen gevonden.

De sporen geven de indruk dat alle woningen de functie passeerlocatie vervullen. De woning op nr. ■ betreft mogelijk een **kraamverblijfplaats** of satelliet. De ruimte onder loodslabben is waarschijnlijk niet geschikt voor een dergelijke functie; mogelijk is elders onder dakpannen van dit blok met woningen eveneens een kraamverblijfplaats aanwezig, maar bij welke van de woningen is nu niet bekend.

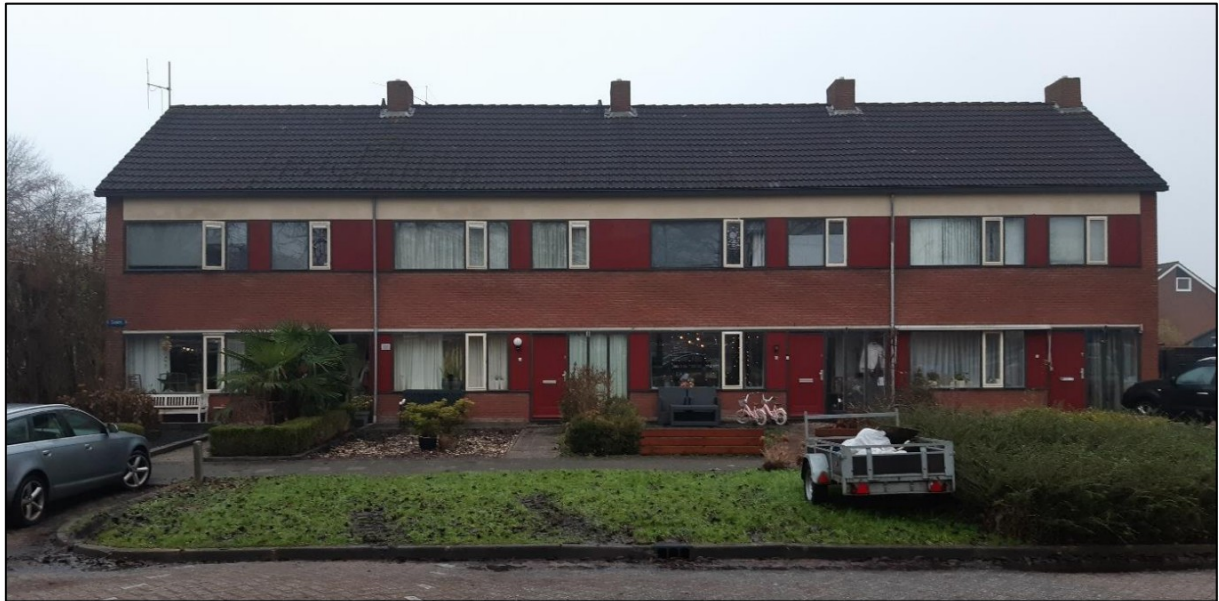
Figuur 10. De woningen Stern ■ staan op de nominatie om gerenoveerd te worden.

De vier woningen zijn eigendom van Thus Wonen en zijn gebouwd in 1973. De spouwmuren zijn geïsoleerd met minerale inblaaswol. Een bewoner meldde dat dit in de jaren 1990 is gebeurd. De gevels zijn ten dele bekleed met trespa platen. Daartussen bevinden zich smalle kieren. Vanwege het gladde materiaal is de kans klein dat vleermuizen deze ruimten als verblijfplaats gebruiken. In de gemetselde delen van voor- en achtergevels zijn alleen aan de onderzijde open stootvoegen toegepast. Deze waren allen aan de zijde van de spouw afgesloten met valspecie. Aan de achterzijde van de woningen zijn ook ventilatievoegen toegepast. Daarachter bevindt zich echter isolatiemateriaal zodat ze geen toegang geven tot een spouw. Het hout- en plaatwerk van de woningen maakt de indruk aan vervanging toe te zijn.

De gevels van nr. ■ zijn volgens bewoner twee jaar geleden met parels aanvullend geïsoleerd. Dit was ook zichtbaar met endoscoop in de spouw en herkenbaar aan het patroon van geboorde en opgevulde gaten in de gevel. De bewoner vertelde dat er voor die werkzaamheden vleermuizen in de gevel aanwezig, nu niet meer; de bewoner beschreef onder andere het zwermgedrag van terugkerende dieren. Bij de kopgevel van nr. ■ zijn vier uitwendige vleermuiskasten aanwezig, naast nestkasten voor huismus en gierzwaluw.

Bij de kopgevel en onder de loodslab bij schoorsteen van nr. ■ werden geen sporen van vleermuizen gevonden. Er was ook geen restruimte in de spouw. Onder de loodslab van nr. ■ werden enkele vleermuiskeutels gevonden, waarschijnlijk van meervleermuis. Bij de kopgevel van nr. ■ werden enkele tientallen uitwerpselen gevonden bij de schoorsteen en onder de gevelpannen, waarschijnlijk van meervleermuis. In de spouw van de kopgevel is een restruimte van 1,25 m hoog zonder isolatiemateriaal. Daar werden honderden vleermuiskeutels gevonden waarvan de soort niet kon worden vastgesteld. Vanwege de aanwezigheid van de tientallen uitwerpselen bij de schoorsteen onder de gevelpannen en de doorgang die aanwezig is naast de schoorsteen door het dakbeschet, wordt aangenomen dat het dezelfde soort betreft, waarschijnlijk meervleermuis. Daarbij duidt de aanwezigheid van deze hoeveelheid sporen op een grote groep dieren en regelmatig gebruik,

waarschijnlijk een **kraamverblijfplaats**. De andere tussenwoningen dienen waarschijnlijk als passeer locatie.

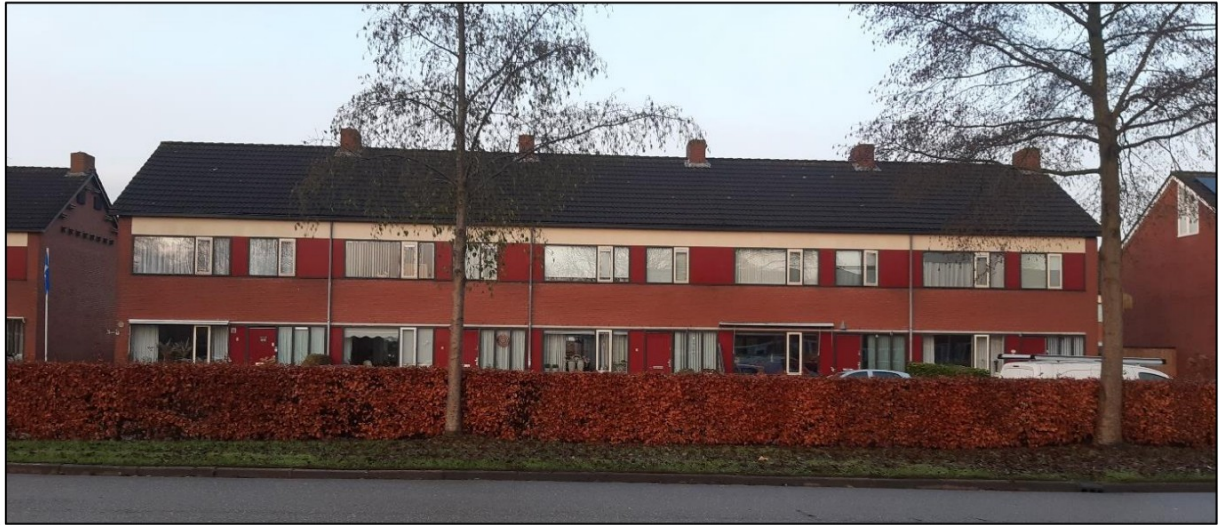
Figuur 11. Ook de woningen Stern ■■■ staan op de nominatie gerenoveerd te worden.

Deze vijf woningen zijn eigendom van Thus Wonen en gebouwd in 1973. De woningen zijn identiek aan de Stern ■■■ zie de beschrijving bij 4.6. Bij nr. ■ zijn de open stootvoegen dichtgezet met bijenbekjes. Enkele van de bewoners zijn bekend met de aanwezigheid van vleermuizen.

Bij nr. ■ zijn bij de kantpannen op het dakbeschoot in totaal enkele keutels gevonden, waarschijnlijk van meervleermuis. In de spouw van de kopgevel zijn twee kleine restruimtes aanwezig boven het isolatiemateriaal (zie Figuur 2). Daar werden geen sporen van vleermuizen aangetroffen en er is ook geen toegang gevonden tot deze restruimtes. Aan de voorzijde werden bij de bovenverdieping op een trespa plaat drie keutels gevonden, mogelijk van gewone dwergvleermuis. Dit kan duiden op het zoeken naar een verblijfplaats (waarbij een dier zwermgedrag vertoont en enkele malen af en aan vliegt) en wijst dus niet noodzakelijkerwijs op de aanwezigheid ervan.

Bij nr. ■ werd onder de kantpannen een tiental keutels aangetroffen. De soort werd niet bepaald. In de spouw is een kleine restruimte aanwezig waar enkele tientallen keutels werden aangetroffen. De soort kon niet worden bepaald. Onder de loodslabben van de schoorsteen werd een tiental keutels aangetroffen, waarschijnlijk van meervleermuis. Tussen de schoorsteen en het dakbeschoot is een opening aanwezig vanwaar vleermuizen in de spouw kunnen komen.

Bij nr. ■ is mogelijk alleen een toegang tot een verblijfplaats aanwezig. Deze kan zich ergens onder de dakpannen bevinden, maar de locatie daarvan werd niet bepaald. Deze en de tussenwoningen ■■■ en ■■■ dienen waarschijnlijk als passeerlocatie.

Op nr. ■ is waarschijnlijk een zomer- of paarverblijfplaats aanwezig. Het is niet bekend welke soort dit betreft.

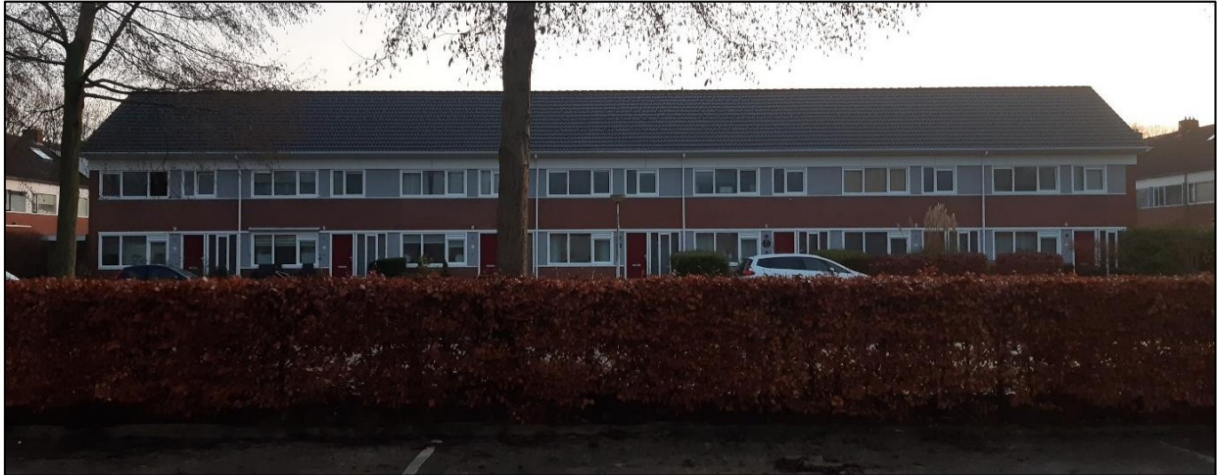
Figuur 12. De zeven woningen Stern [REDACTED] zijn vrij recent gerenoveerd, waarbij onder andere de schoorstenen zijn verwijderd.

De zeven woningen zijn eigendom van Thus Wonen en gebouwd in 1973. De woningen zijn vrij recent gerenoveerd, waarbij onder andere de schoorstenen zijn weggehaald. Ook zijn de daken buiten de woning geïsoleerd en zijn de spouwen na-geïsoleerd met zwarte parels. In de spouwen zijn geen restruimten aanwezig. In de twee kopgevels zijn inbouw-vleermuiskasten aangebracht met daarin een enkelvoudige ruimte van ongeveer 20 bij 40 bij 2 cm (b x h x d). Tussen de windveren en de muren is een ventilatielat aangebracht waarin regelmatige ventilatiegaten zitten die voor vleermuizen breed genoeg zijn om doorheen te kruipen. De bewoner van nr. [REDACTED] vertelde dat er in het verleden vleermuizen onder het dak aanwezig waren, maar dat die na de renovatie niet zijn teruggekeerd. Er zijn ook geen sporen van vleermuizen onder de gevelpannen aangetroffen.

Onderin de twee vleermuiskasten werden kleine hoeveelheden uitwerpselen (10 – 15 poepjes per kast) gevonden, waarschijnlijk van gewone of ruige dwergvleermuis. Ook zijn er uitwerpselen van vogels waargenomen in de inbouwkasten. Verwacht mag worden dat dit niet gunstig is voor het gebruik van de kasten door vleermuizen. Andere sporen van vleermuizen zijn niet gevonden.

In de inbouwkasten zijn waarschijnlijk zomer- of paarverblijfplaatsen van gewone en/of ruige dwergvleermuis aanwezig.

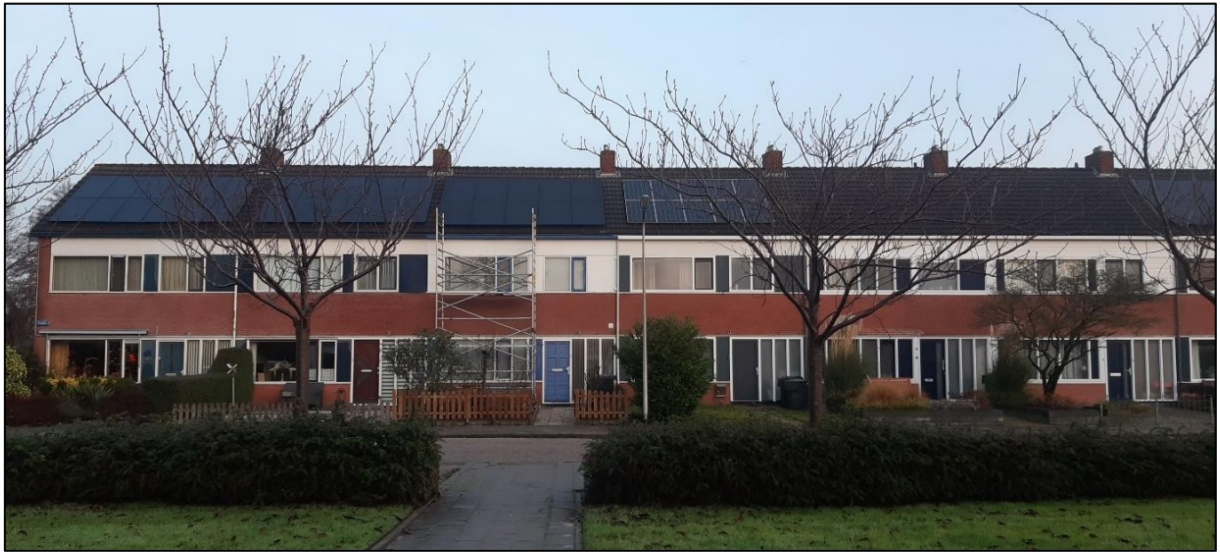
Figuur 13. Van de woningen Kluut [REDACTED] konden er vier onderzocht worden.

Deze zeven woningen zijn particulier eigendom. Ze zijn gebouwd in 1973. Er konden vier woningen worden onderzocht, nr. [REDACTED] [REDACTED] en [REDACTED]. De woningen zijn nagenoeg identiek aan de woningen Stern [REDACTED] [REDACTED] zie 4.6 voor de beschrijving. De bewoners van nr. [REDACTED] waren bekend met de aanwezigheid van vleermuizen en hadden in de zomer regelmatig vleermuizen in huis.

Onder de loodslabben rond de schoorstenen van de vier geïnspecteerde woningen werden uitwerpselen van vleermuizen gevonden, waarschijnlijk van meervleermuis.

De ruimte bij de schoorsteen van nr. [REDACTED] bood een doorgang naar de zolder van het huis, doordat het dakbeschot niet aansloot op de schoorsteen en er een gat was in het dakbeschot. Op de zolderkamer lagen ook verspreid vele tientallen uitwerpselen van vleermuizen, waarschijnlijk van meervleermuizen. In de spouw van de kopgevel van deze woning werden ook op een aantal plaatsen kleine hoeveelheden (2 – 5) uitwerpselen van vleermuizen gevonden. Door de aanwezigheid van gebroken platen isolatiemateriaal kon hier geen goed beeld van verkregen worden. Onderin de spouw waren geen uitwerpselen te vinden. Ook onder de kantpannen waren kleine hoeveelheden uitwerpselen van vleermuizen aanwezig, waarschijnlijk ook van meervleermuis.

Op nr. [REDACTED] is waarschijnlijk een **kraamverblijfplaats** of satelliet van meervleermuizen aanwezig. Deze dieren gebruiken waarschijnlijk meerdere ruimten in de woning als verblijfplaats.

De tussenwoningen van dit woningblok worden waarschijnlijk als passeerlocatie gebruikt.

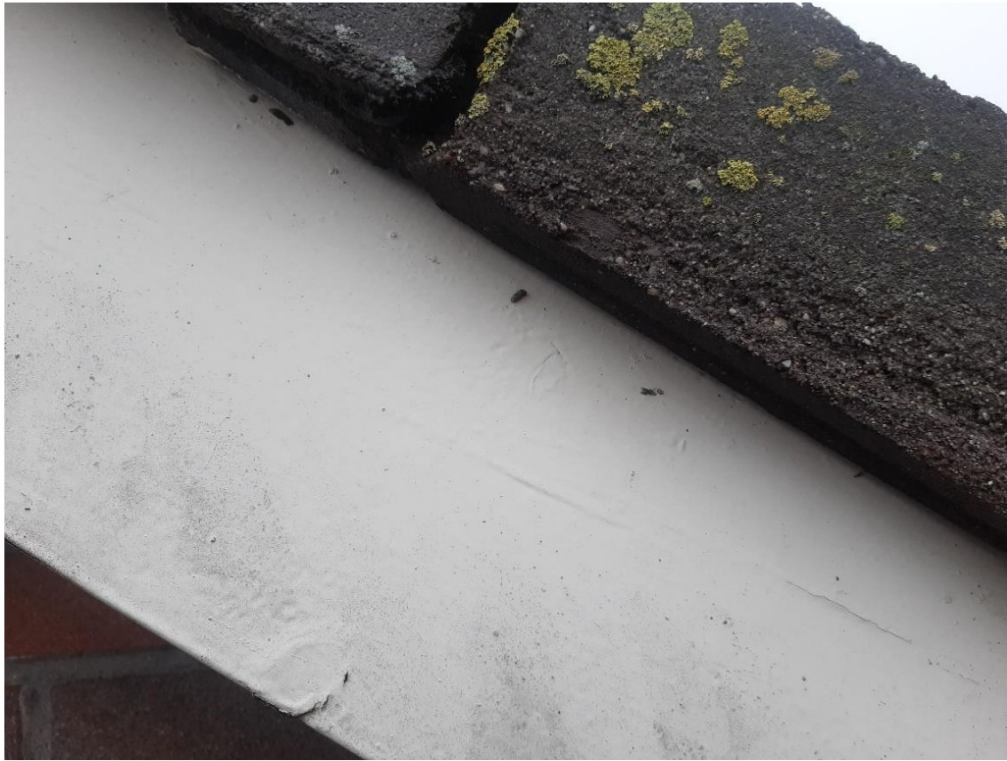
Figuur 14. Enkele uitwerpselen van vleermuizen onder de kantpannen bij een kopgevel.

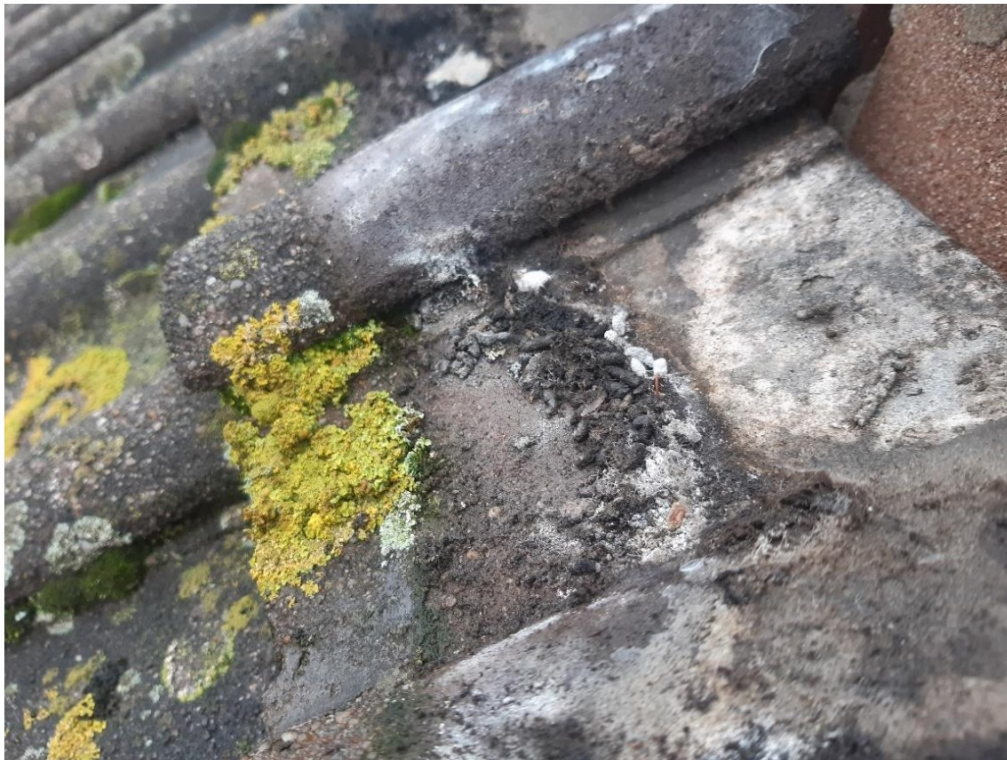
Figuur 15. Oude uitwerpselen van vleermuizen onder de (opgetilde) loodslab bij een schoorsteen.

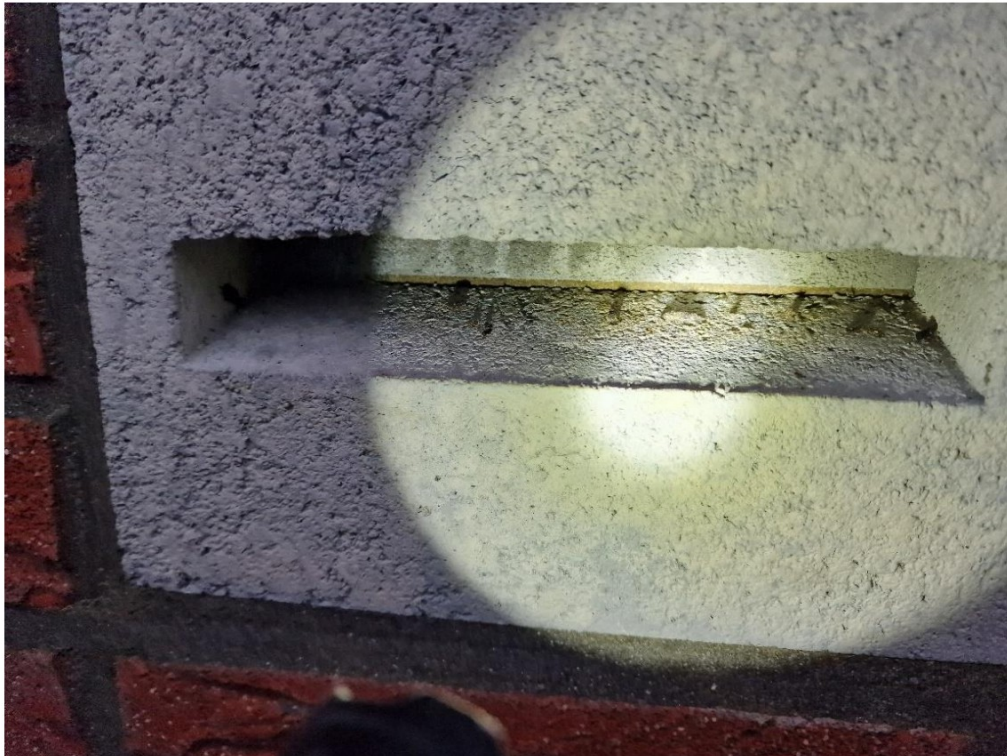
Figuur 16. Enkele uitwerpselen van vleermuizen onderin een inbouwkast.

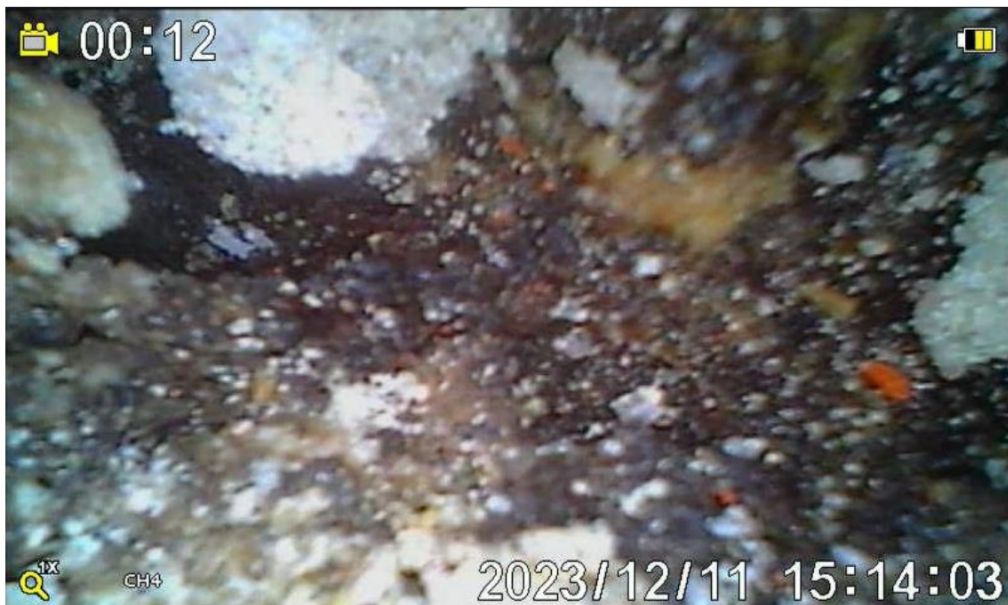
Figuur 17. Beeld uit een filmopname van een grote hoeveelheid vleermuisuitwerpselen in een spouw.

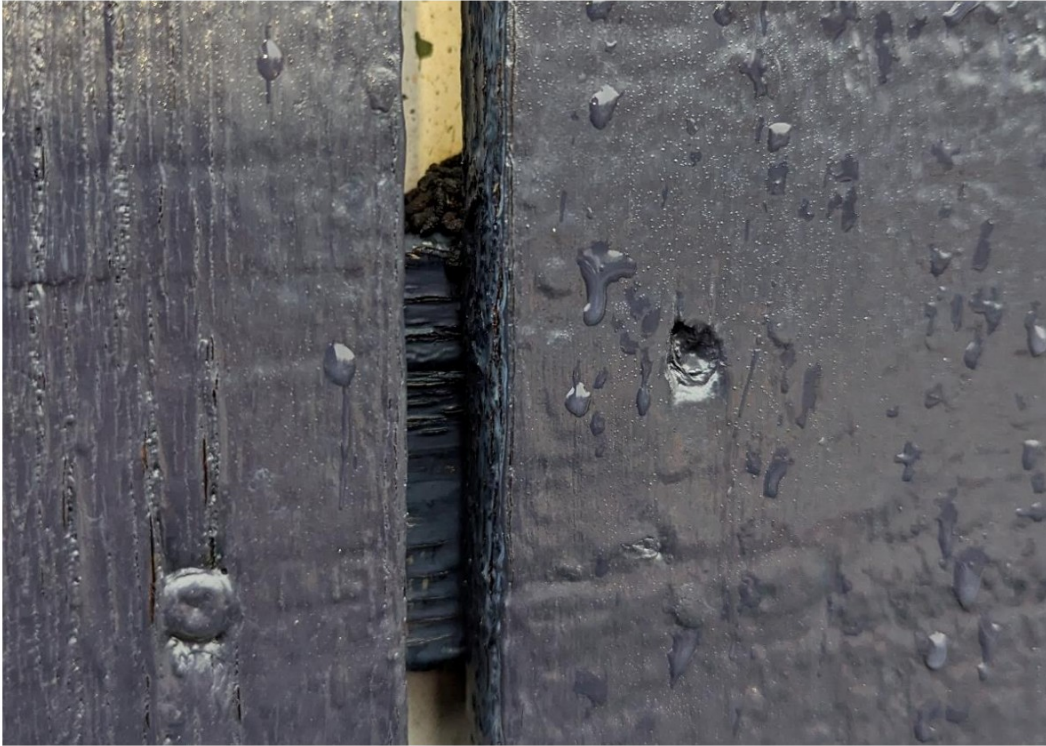
Figuur 18. Uitwerpselen van vlermuizen achter houten bekleding van gevels.

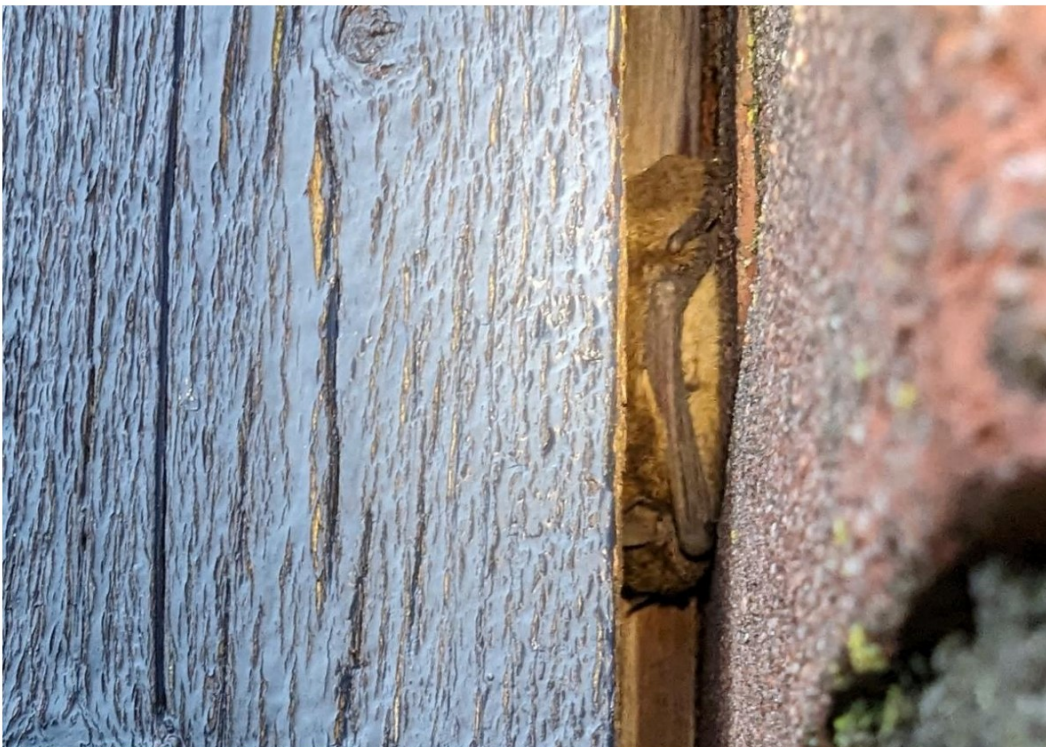
Figuur 19. Ruige dwergvleermuis achter houten bekleding van een gevel.

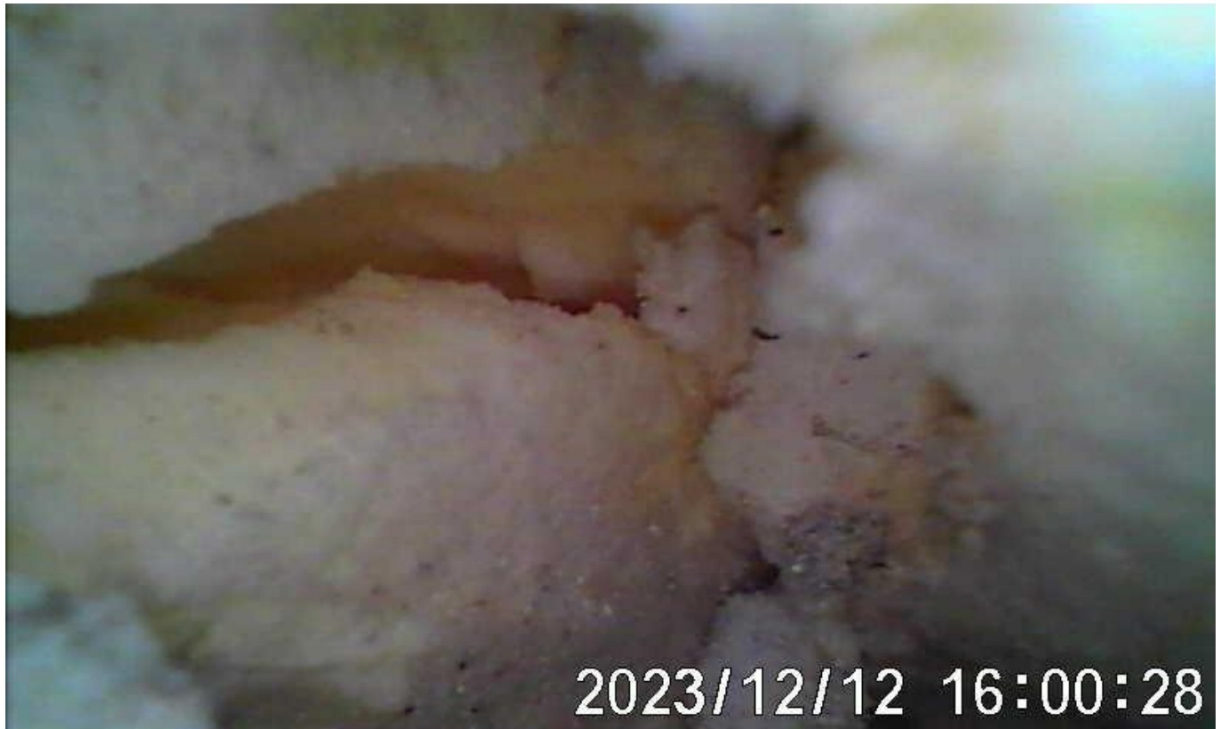
Figuur 20. Verbrokken oud isolatiemateriaal in een spouw.

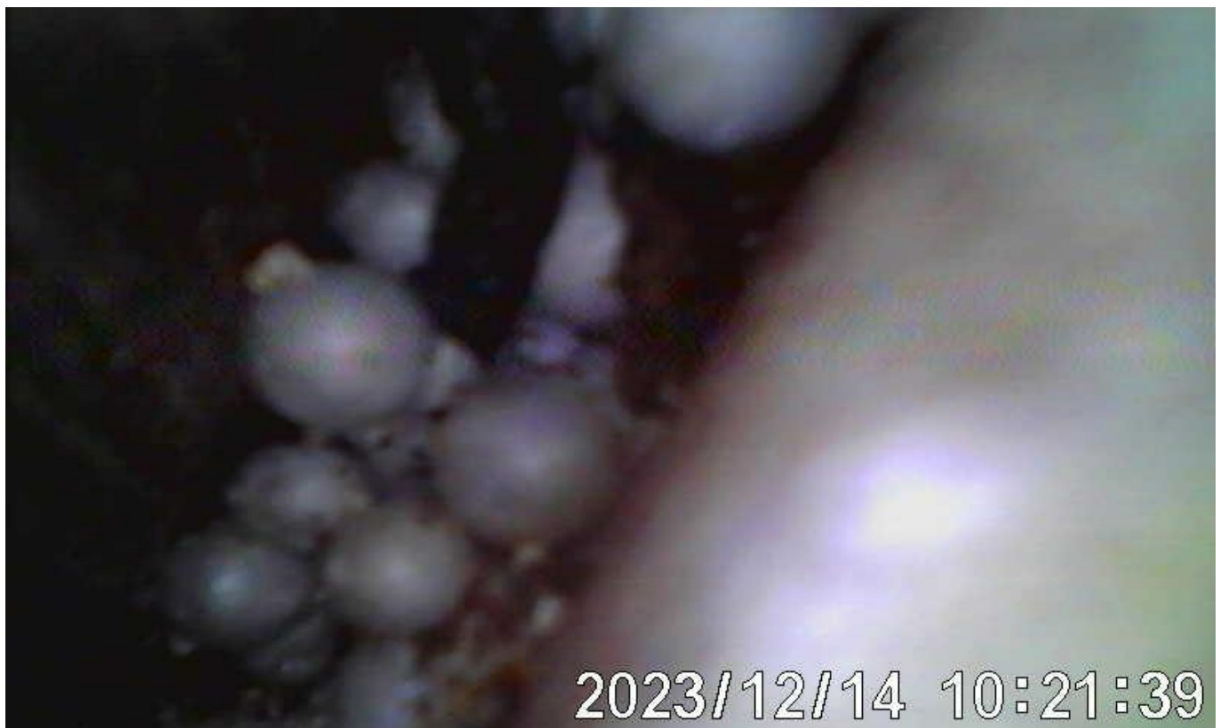
Figuur 21. Polystyreen korrels tezamen met oud isolatiemateriaal. Hier is tweemaal isolatie uitgevoerd
