# Eco Reest

## Zes locaties te Heeg, Veenwouden, Makkum, Minnertsga, Witmarsum en Damwoude

Monitoringsonderzoek vleermuizen

Kenmerk: 231790

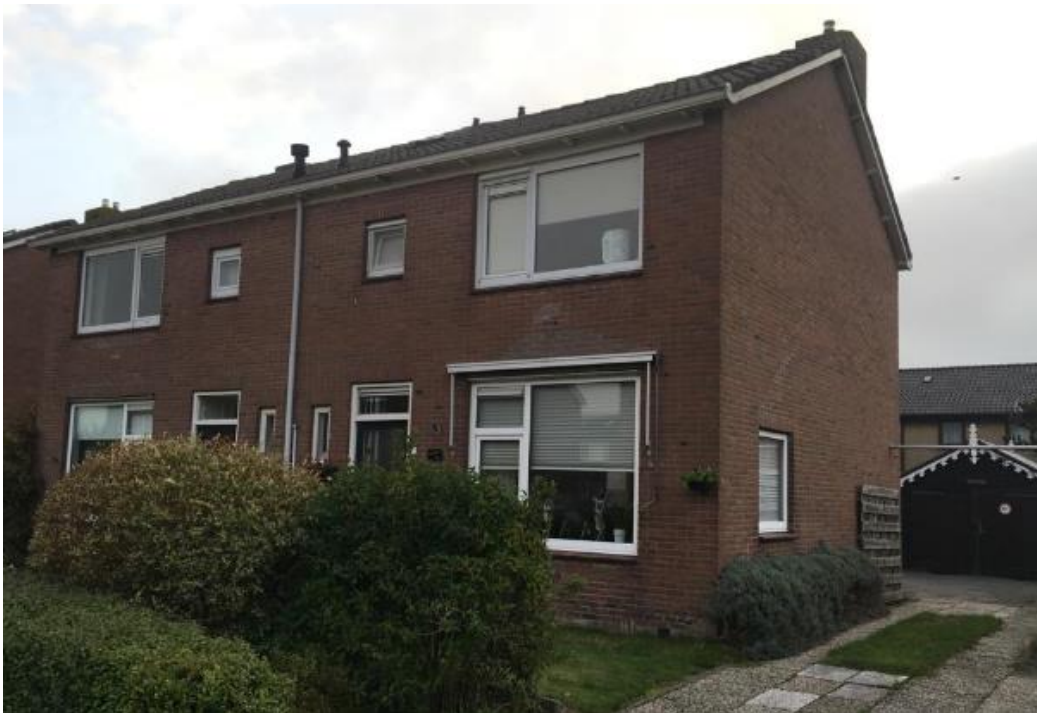
Figuur 2.2 Hinxstepoelspaed 11 (op voorgrond).

Het projectgebied betreft een twee-onder-één-kapwoning (figuur 2.1 en 2.2). Er zijn tussen september 2021 en april 2022 renovatiewerkzaamheden uitgevoerd, waaronder het aanbrengen van spouwisolatie.

Omdat laatvliegers geen gebruik maken van vleermuiskasten, is de top van de kopgevels van de woningen binnen het projectgebied vrijgehouden van isolatiemateriaal om ruimte voor verblijfplaatsen van laatvlieger te behouden. De daken zijn op dezelfde manier toegankelijk gebleven als voor de uitvoering van de werkzaamheden. Tevens is een deel van het dak niet bedekt met zonnepanelen, waar de blootstelling aan de zon en zodoende de klimatologische omstandigheden vergelijkbaar zijn met voor de ingreep.

In het najaar van 2022 is door Eco Reest op verzoek van de provincie Friesland met een endoscoop gecontroleerd of de top van de kopgevels inderdaad vrij zijn van isolatiemateriaal. Hieruit bleek dat het isolatiemateriaal te hoog was aangebracht. Bovendien was er nog materiaal onder de kantpannen aanwezig waarmee de toegang tot het dak afgesloten was. Dit is in april 2023 hersteld.

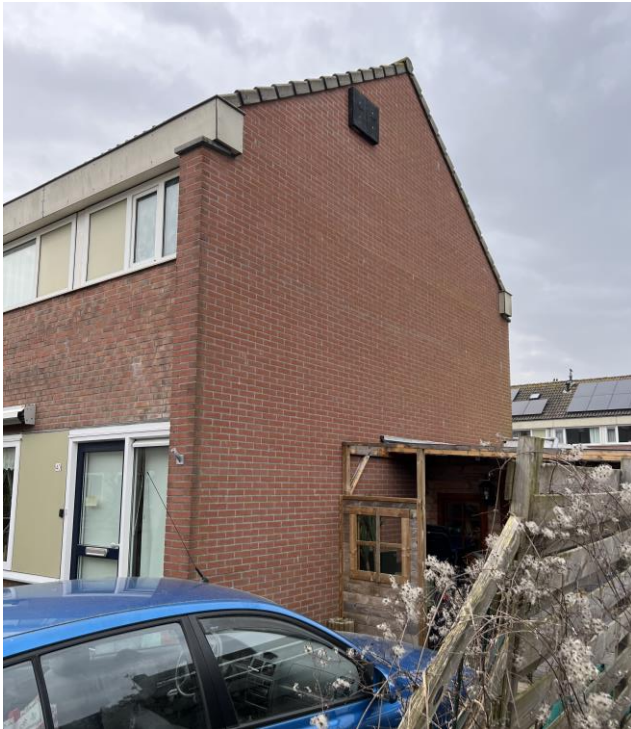
Figuur 2.4 Woning aan De Birkten 58 te Veenwouden.

Het projectgebied betreft een twee-onder-één-kapwoning (figuur 2.3 en 2.4). Er zijn in 2021 en 2022 renovatiewerkzaamheden uitgevoerd, waaronder het aanbrengen van spouwisolatie.

Als permanente compensatie voor laatvliegers is een gedeelte van de spouw vrijgelaten van isolatiemateriaal. Vleermuizen hebben via twee open stootvoegen toegang tot de spouw. De open stootvoegen zijn minimaal 100 mm hoog en 25 mm breed en zijn direct onder de dakrand aangebracht, onder elk dakvlak één.

In het najaar van 2022 is door Eco Reest op verzoek van de provincie Friesland met een endoscoop gecontroleerd of de top van de kopgevels inderdaad vrij zijn van isolatiemateriaal. Hieruit bleek dat het isolatiemateriaal te hoog was aangebracht. Dit is in het najaar van 2023 hersteld.

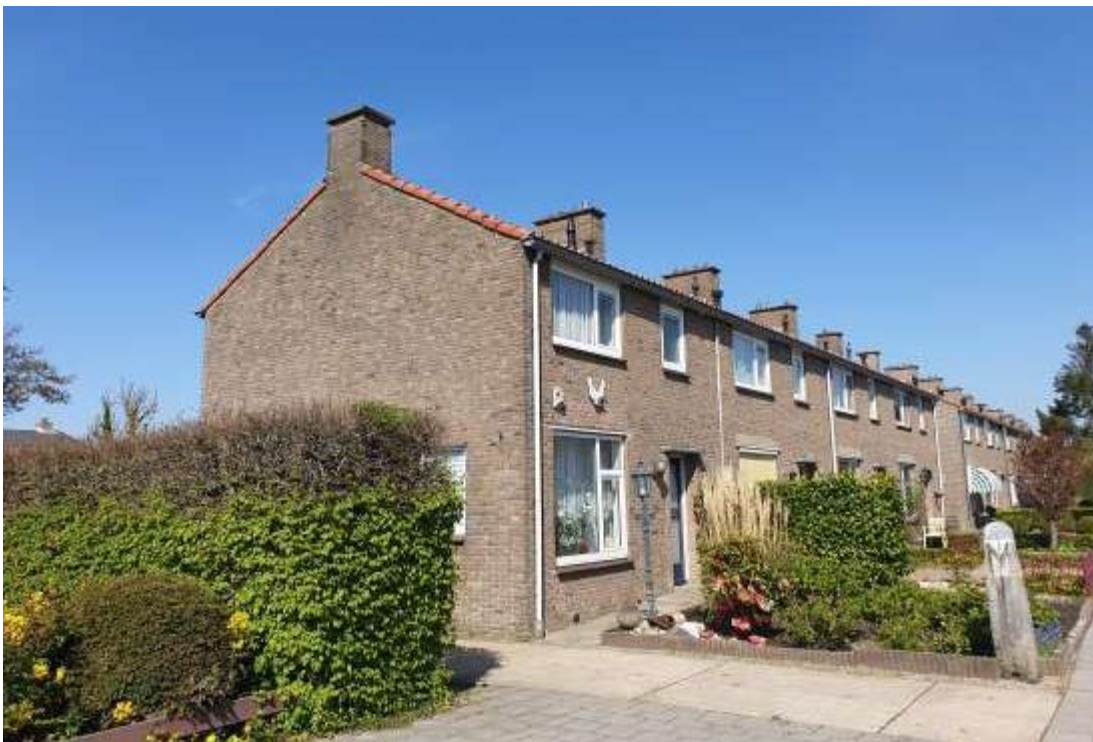
Figuur 2.6 De woning aan de Kofstraat 1 te Makkum.

Het projectgebied betreft een hoekwoning in een rijtje van vier woningen (figuur 2.5 en 2.6). In 2021 en 2022 hebben renovatiewerkzaamheden plaatsgevonden, waaronder het aanbrengen van spouwisolatie.

De spouw van de kopgevel en het dak waren in gebruik door laatvliegers. Omdat laatvliegers geen gebruik maken van vleermuiskasten is besloten de huidige verblijfplaats beschikbaar te houden. Dit is gedaan door de spouwmuur van de kopgevel niet te isoleren en het dak van binnen uit te isoleren. Bij controle van de maatregelen leken de voorzieningen goed te zijn aangebracht.

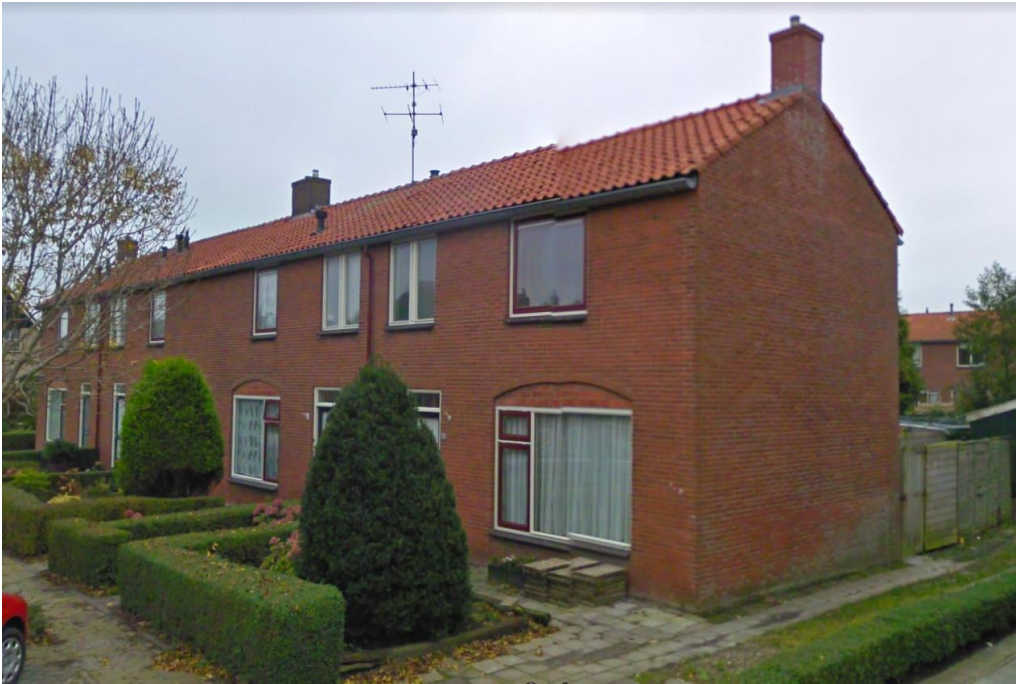
Figuur 2.8 Voorzijde blok, met kopgevel Tsjerkestrjitte 36 op de voorgrond.

Het gebied bestaat uit een woningblok met vier woningen binnen de bebouwde kom van Minnertsga (figuur 2.7 en 2.8). In 2021 en 2022 hebben renovatiewerkzaamheden plaatsgevonden, waaronder het aanbrengen van spouwisolatie.

Als permanente compensatie voor laatvliegers zijn bij de kopgevels van nummers 36 en 42 de gedeeltes van de spouw boven de eerste verdieping niet geïsoleerd. Hiermee blijven delen van de spouwmuur behouden als verblijfplaats. Het geïsoleerde gedeelte van de spouwmuur is middels een loodslab gescheiden van de open spouw. Ook zijn op het gehele dakvlak dakpannen toegepast die ruimte bieden voor vleermuisverblijfplaatsen. De ruimte tussen het dakbeschot of isolatieplaten en dakpannen varieert tussen de 3 tot 5,5 cm om het dakvlak geschikt te maken voor verschillende soorten vleermuizen, waaronder laatvlieger.

Tevens zijn bij de kopgevel van Tsjerkestrjitte 42 te Minnertsnga vleermuispoepjes aangetroffen. Het is niet duidelijk van welke soort deze afkomstig zijn. Hoewel er tijdens het veldbezoek geen in- of uitvliegende dieren zijn waargenomen, is het wel goed mogelijk dat de voorzieningen in gebruik zijn door vleermuizen.

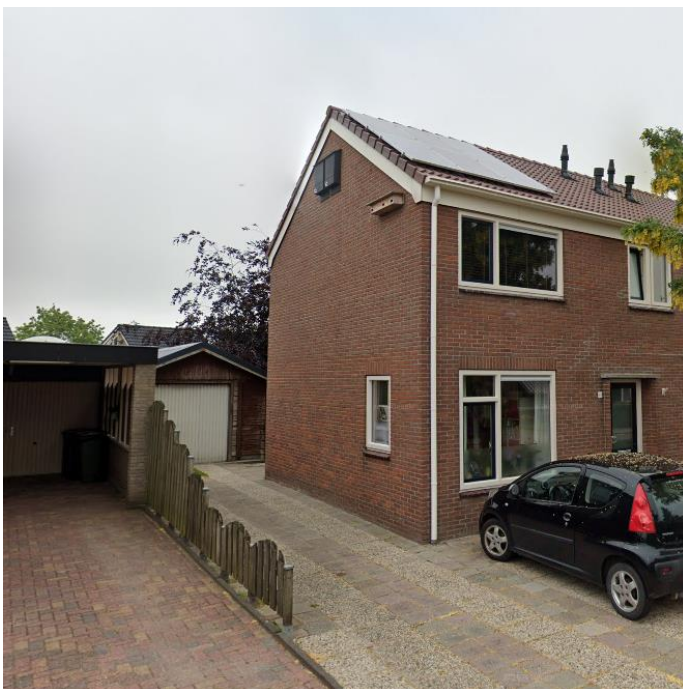
Figuur 2.10 De woning aan de Oosterstraat 80 te Witmarsum (foto 2022). Inmiddels zijn de kasten verplaatst.

Het projectgebied betreft een twee onder-één-kapwoning (figuur 2.9 en 2.10). Tussen 2021 en 2022 hebben renovatiewerkzaamheden plaatsgevonden, waaronder het aanbrengen van spouwisolatie.

Als permanente compensatie voor laatvliegers is het bovenste deel, vanaf de gootlijn, van de kopgevel vrijgehouden van isolatie. Er zijn later ook twee kraamkasten voor vleermuizen en drie gierzwaluwkasten op de gevel geplaatst. Deze kasten zijn niet bedoeld als permanente compensatie voor laatvliegers en hingen mogelijk in de weg. Deze kasten zijn daarom in 2023/2024 verplaatst en waren niet meer aanwezig ten tijde van het onderzoek in 2024.

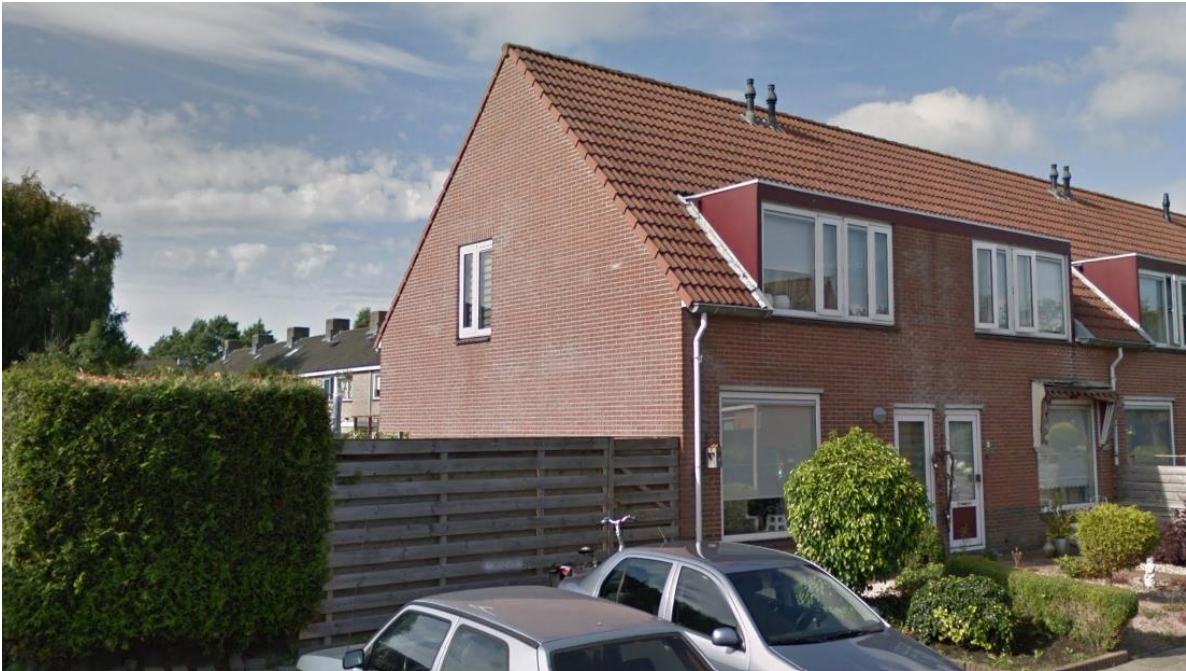
Figuur 2.12 Woning aan de Master Klokwei 10 te Damwoude.

Het gebied betreft een hoekwoning in een woningblok van vijf woningen (figuur 2.11 en 2.12). In 2021 en 2022 hebben renovatiewerkzaamheden plaatsgevonden, waaronder het aanbrengen van spouwisolatie.

Hierbij zou de kopgevel vanaf de zolderverdieping vrij worden gehouden van isolatiemateriaal. Bij een inspectie van Eco Reest op 17 november 2022 bleek dat isolatiemateriaal aanwezig is, tot ongeveer een meter boven de bovenste rij vulgaten. Isolatiemateriaal moet verwijderd worden tot de gootlijn. Hierbij moeten de aangebrachte spouwborstels worden verwijderd. Toegang tot de kopgevel wordt gemaakt door drie open stootvoegen aan te brengen van minimaal 100 mm hoog en 25 mm breed, direct onder de dakrand. Eén in de top en twee aan weerszijden, onder elk dakvlak.

Op het moment van schrijven, september 2024, zijn de maatregelen nog niet hersteld.

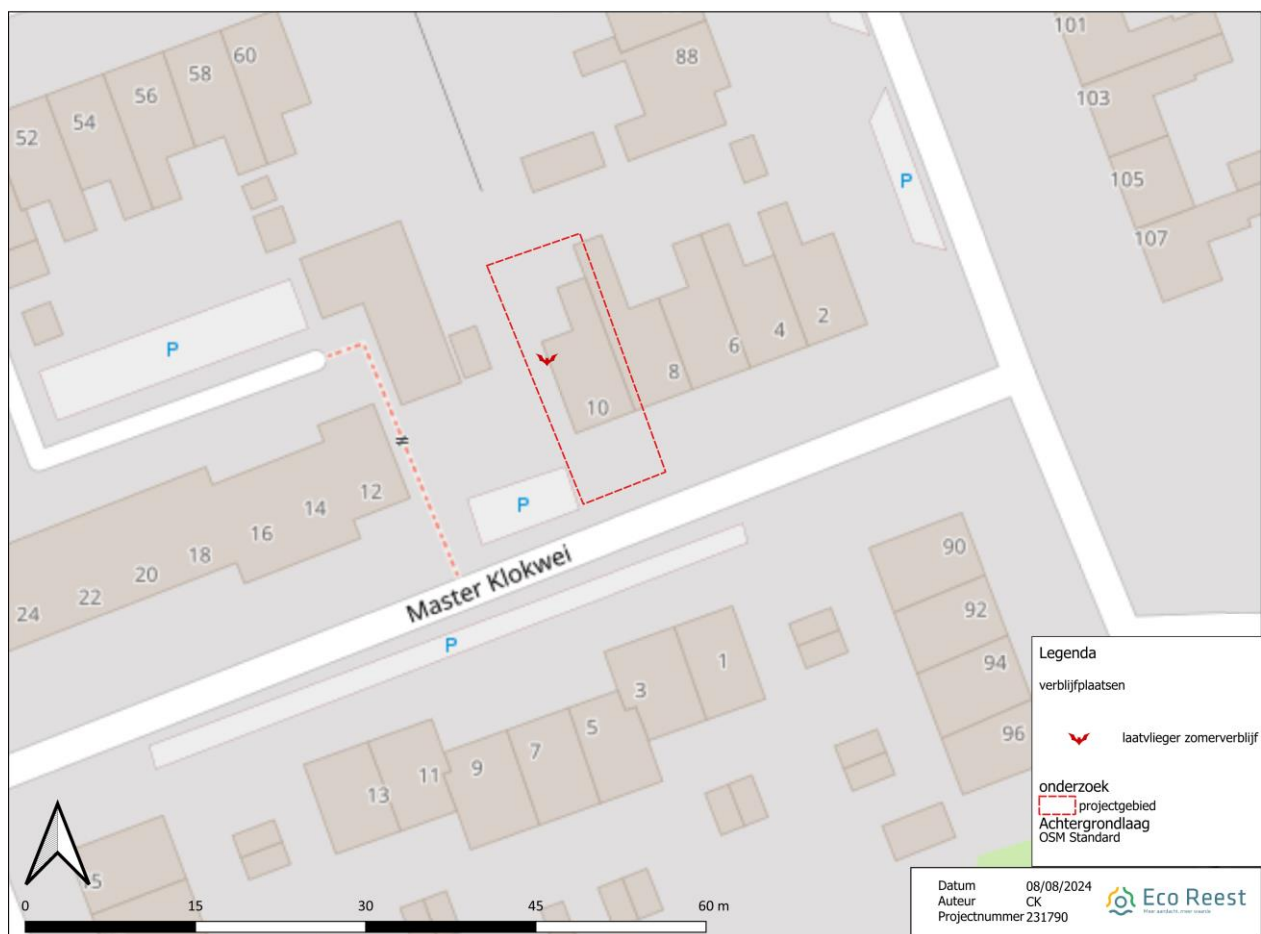
Figuur 4.1 Waarnemingen vleermuizen aan de Master Klokwei 10 te Damwoude.

Tijdens de veldbezoeken is er op één adres een zomerverblijf van laatvlieger vastgesteld. Het gaat hierbij om de Master Klokwei 10 te Damwoude (tabel 4.1 en figuur 4.1). De laatvlieger vloog uit bij een kantpan. Het is niet duidelijk of de verblijfplaats zich in het dak of in de spouw bevindt.

Het is – vanwege genoemde omstandigheden - niet mogelijk om op basis van de resultaten van dit onderzoek definitieve conclusies te trekken over het functioneren van de mitigerende voorzieningen voor de laatvlieger. Daarvoor is het **[redacted]** onderzoek te herhalen, in ieder geval in 2025, mogelijk ook in de jaren erna.
