Werkplan Afdekken constructie LD-staalslakken

Werkzaamheden Centrale As

Heijmans Infra B.V.

G.100619- WPL - 289

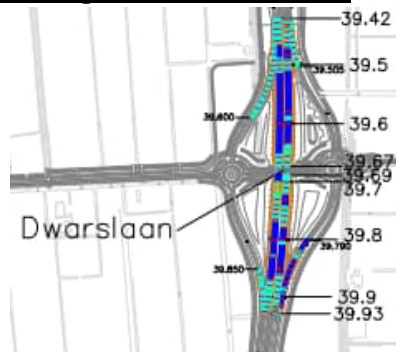
- **Ter hoogte van de Dwarslaan**

- HRR km. 39.420 – 39.930 (m.u.v. kunstwerk)
- HRL km. 39.930 – 39.420 (m.u.v. kunstwerk)
- HRR VW-A km. 39.460 – 39.600
- HRR VW-B km. 39.850 – 39.930
- HRL VW-C km. 39.915 – 39.790
- HRL VW-D km. 39.505 – 39.435

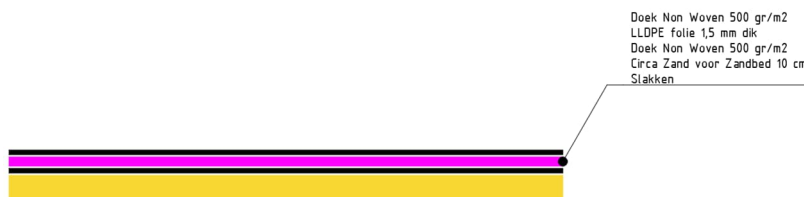
Figuur 7 - opbouw constructie afdekking

De beoogde gelaagde constructie die wordt aangebracht is hieronder weergegeven, zie figuur 7

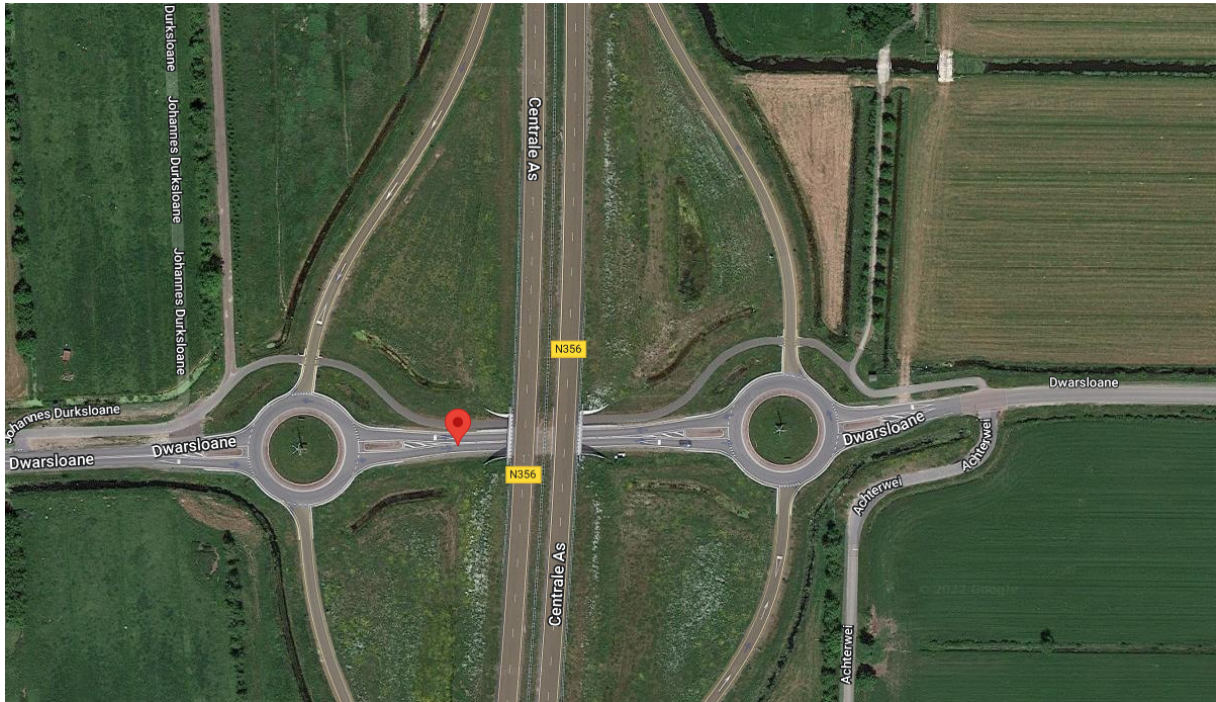
De Centrale As Locatie Dwar sloane

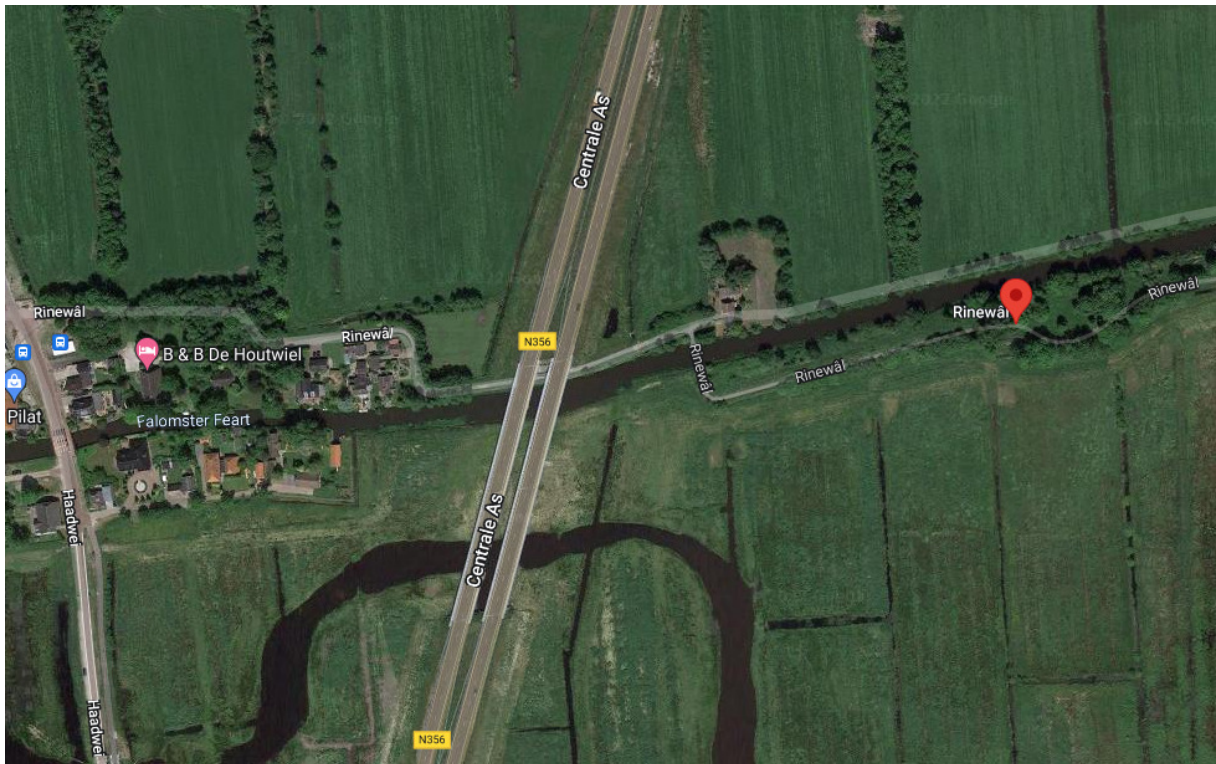
De Centrale As Locatie Rinewâl

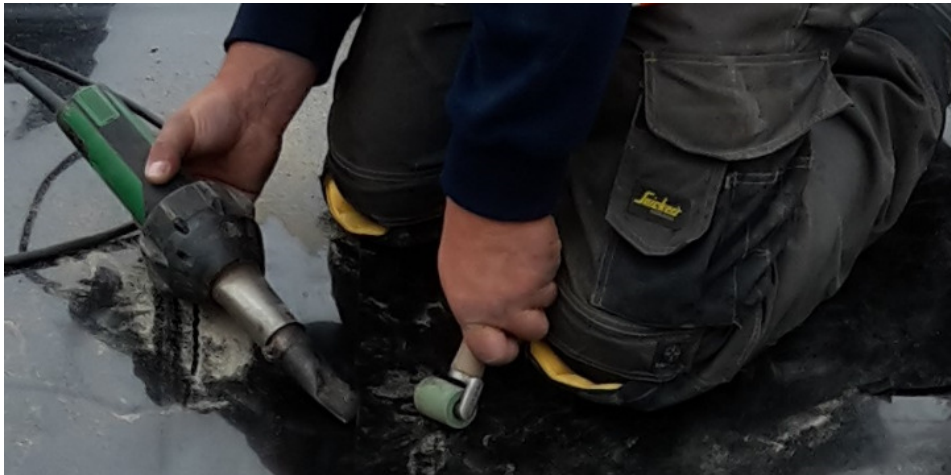
Föhnlasapparaten worden ingezet voor het fixeren van de folie voorafgaand aan het extrusielassen zoals bij doorvoeringen, aansluitingen op de folie en reparaties. De te verbinden vlakken worden verwarmd door er warm gas, bijvoorbeeld lucht, overheen/tussen te blazen.

Nadat de lasvlakken zijn verwarmd, wordt de las met een handroller aangedrukt, waarbij de tegendruk door de ondergrond wordt opgebracht.
