**ALGEMEEN**

Datum inspectie	23-maart-2021
Tijdstip inspectie	19:00 uur
Naam toezichthouder	[REDACTED]
Functie	Toezichthouders gemeente Geldrop-Mierlo

AANGETROFFEN SITUATIE

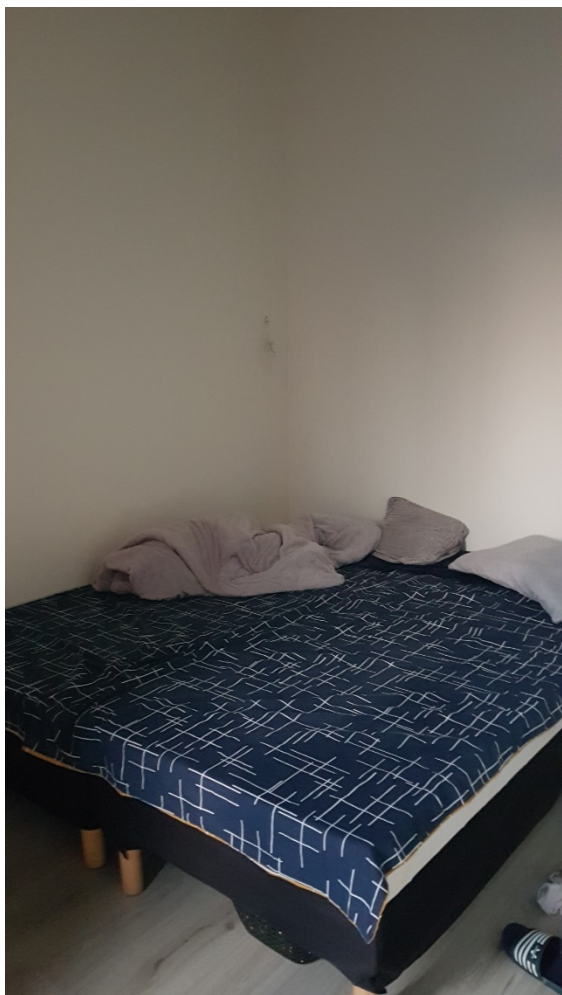
Foto 1

X Ja, 3 stuks van de slaappleatsen
