Onderwerp	Controle [REDACTED] Geldrop-Mierlo	
Datum	2 december 2024	Behandeld door [REDACTED]
Ons kenmerk	VRBZOZ24001871	Telefoon [REDACTED]
Uw kenmerk		E-mail [REDACTED]

Ter plaatse onderzoek

Bouwwerk: Woonfunctie voor kamergewijze verhuur
Adres: [REDACTED]
Postcode: [REDACTED] **Plaats:** Geldrop-Mierlo

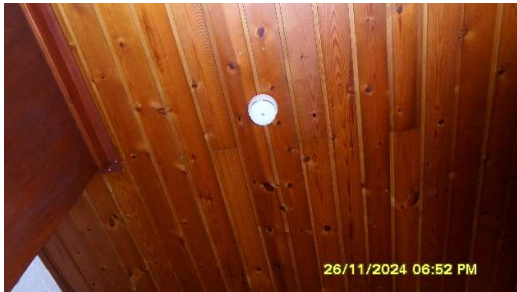
Artikel	Omschrijving	Foto
Artikel 3.117 lid 2 BBL	De vluchtroutes (gang en overloop) zijn voorzien van gekoppelde batterijmelders en voldoen niet aan NEN 2555

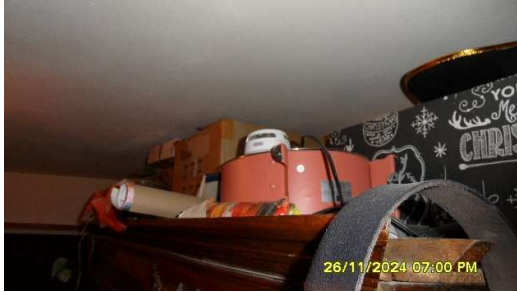
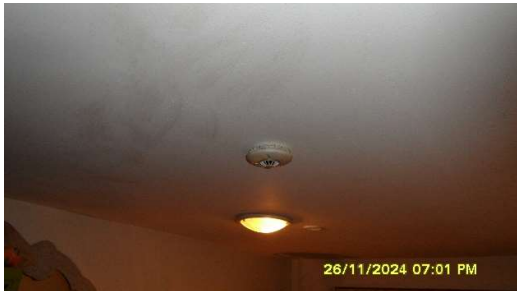
<p>26/11/2024 06:52 PM</p>
Artikel 3.117 lid 3 BBL	De verblijfsruimten zijn voorzien van gekoppelde batterijmelders. Deze voldoen niet aan NEN 2555. Niet alle verblijfsruimten zijn gecontroleerd. Wel is gebleken dat er kamers zijn waar de rookmelder is verwijderd.

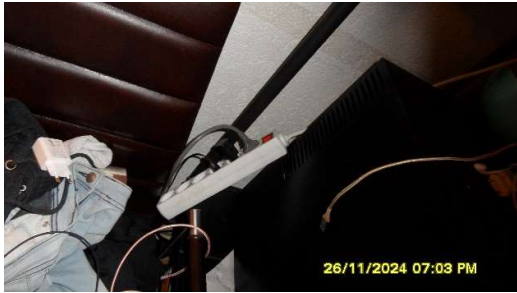
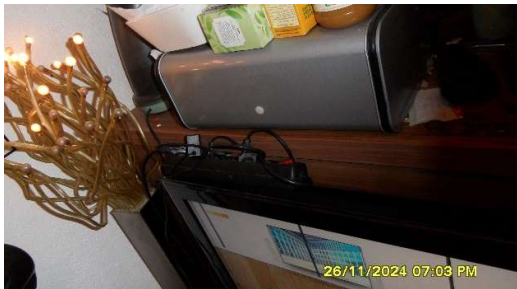
<p>26/11/2024 07:01 PM</p>
Artikel 6.4 sub a BBL	Tijdens de controle is gebleken dat in de wooneenheden gebruik gemaakt wordt van gekoppelde verlengsnoeren en stekkerdozen waardoor brandgevaar veroorzaakt wordt.

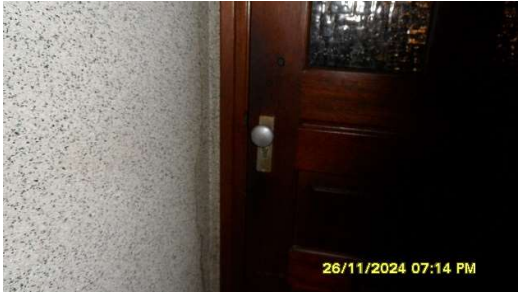
Advies	De voordeur (nooduitgang) is voorzien van een cilinderslot. Geadviseerd wordt om deze deur te voorzien van een cilinderslot zodat bewoners bij brand niet ingesloten raken.
