| <b>Onderwerp</b> | Controle [REDACTED] eldrop-Mierlo | <b>Behandeld door</b> | [REDACTED] |

## Ter plaatse onderzoek

**Bouwwerk:** Woonfunctie < 5 niet zelfstandige wooneenheden  
**Adres:** [REDACTED]  
**Postcode:** [REDACTED] **Plaats:** Geldrop-Mierlo

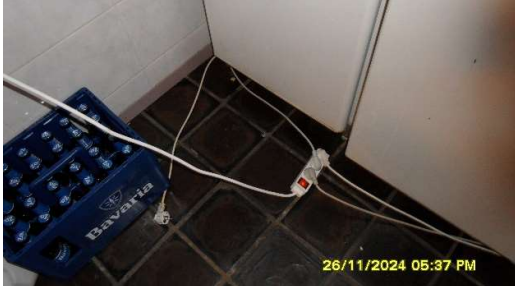
| Artikel | Omschrijving | Foto |
|---|--|---|
| <p><b>Artikel 6.4 sub a BBL</b></p> | <p>Er wordt brandgevaar veroorzaakt door het gebruik van doorgeluste verlengsnoeren en stekkerdozen.</p> <p><i>Degene die weet of redelijkerwijs kan vermoeden dat als gevolg van het gebruik een van de volgende situaties kan ontstaan, is verplicht alle maatregelen te nemen die redelijkerwijs kunnen worden gevraagd om te voorkomen dat brandgevaar wordt veroorzaakt</i></p> <p>De overtreding dient direct te worden opgeheven en dient verder te worden voorkomen.</p> | |

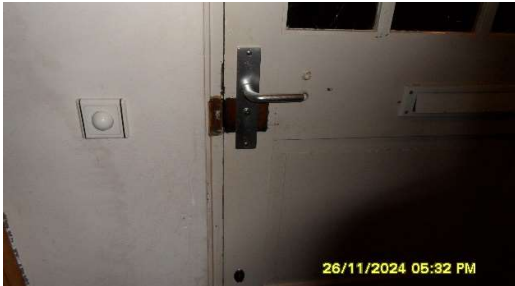
| Artikel | Omschrijving | Foto |
|---|--|---|
| <p><b>Advies:</b></p> | <p>De voordeur (nooduitgang) is voorzien van een cilinderslot. Om te voorkomen dat personen niet ingesloten raken wordt geadviseerd de voordeur te voorzien van een draaiknop cilinder</p> | |
