Onderwerp: [REDACTED]  
 Datum: 10 juni 2025  
 Ons kenmerk: VRBZOZ25001870  
 Uw kenmerk:

## Ter plaatse onderzoek

Bouwwerk: Woonfunctie voor kamergewijze verhuur  
 Adres: [REDACTED]  
 Postcode: [REDACTED] Plaats: Geldrop

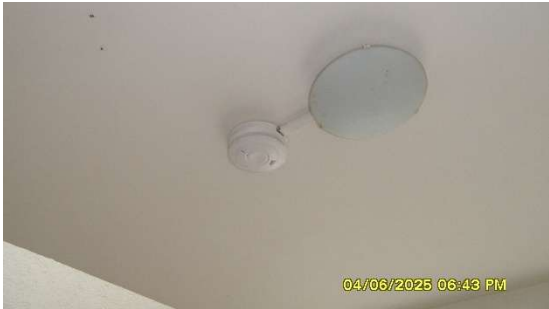
<p>Er moet een gebruiksmelding worden ingediend die de actuele situatie aangeeft.</p>	
<p><b>Artikel 3.117 lid 2 BBL</b></p>	<p>De vluchtroute (gang en overloop) is niet voorzien van rookmelders die voldoen aan NEN 2555. Bij een test bleken de rookmelders niet gekoppeld te zijn.</p> <p><i>Bij een woonfunctie voor kamergewijze verhuur heeft een besloten ruimte waardoor een vluchtroute voert tussen de uitgang van een verblijfsruimte en de uitgang van de woonfunctie een of meer rookmelders die voldoen aan en zijn geplaatst volgens de primaire inrichtingseisen, bedoeld in NEN 2555.</i></p> <p>De vluchtroute dient voorzien te zijn van rookmelders die voldoen en geplaatst zijn volgens NEN 2555</p>

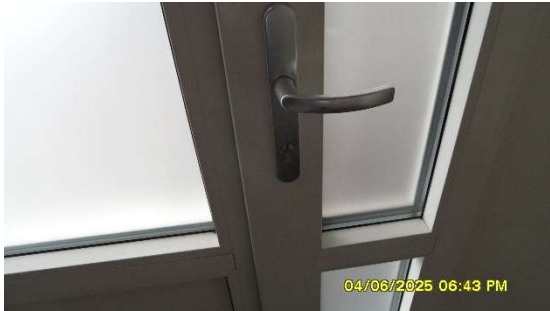
<p><b>Advies</b></p>	<p>De voordeur (nooduitgang) 0s voorzien van een cilinderslot dat middels een sleutel kan worden afgesloten. Geadviseerd wordt een draaiknopcilinder te plaatsen zodat personen bij brand kunnen vluchten zonder gebruik te moeten maken van een los voorwerp (sleutel)</p>
