Voor drie toetssporen is de toetsing verfijnd. Voor sommige kadevakken ging dit samen met het opknippen van het kadevak. De toetssporen waar naar gekeken is zijn hoogte, macrostabiliteit binnenwaarts (STBI) en macrostabiliteit buitenwaarts (STBU).

De Eilandspolder ligt ingeklemd tussen de droogmakerijen Schermer en Beemster in het midden van Noord-Holland. Binnen de Eilandspolder bevinden zich kleinschalige droogmakerijen. Opvallend is de hoge ligging van de Eilandspolder ten opzichte van de droogmakerijen Schermer en Beemster. De Eilandspolder, met in rood de te toetsen waterkering, is weergegeven in figuur 2-1.

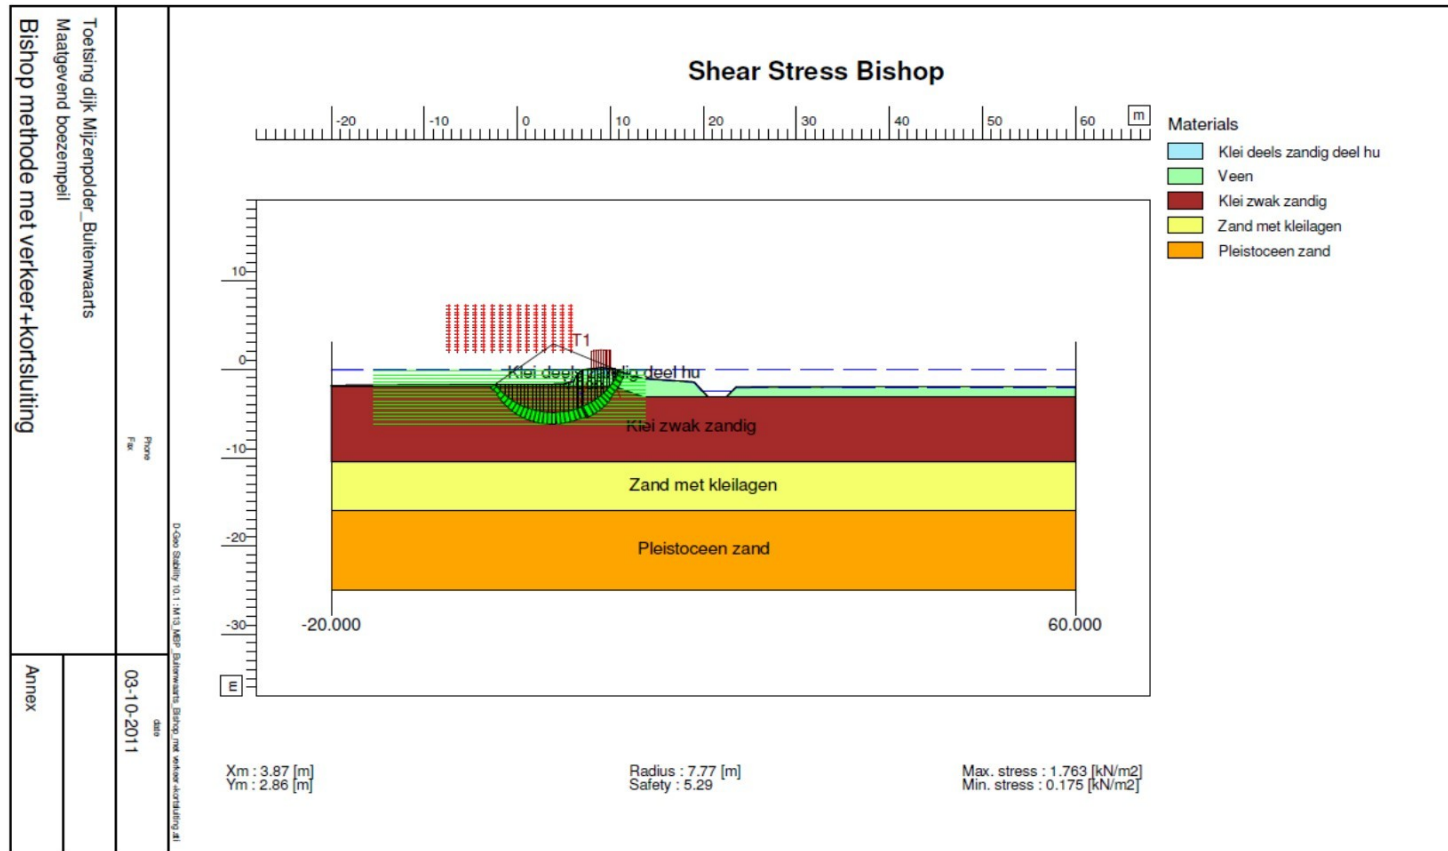
Resultaat

situatie	stablieiteitsfactor F
Met verkeer	6,88
Zonder verkeer	5,01

STBU zonder verkeersbelasting

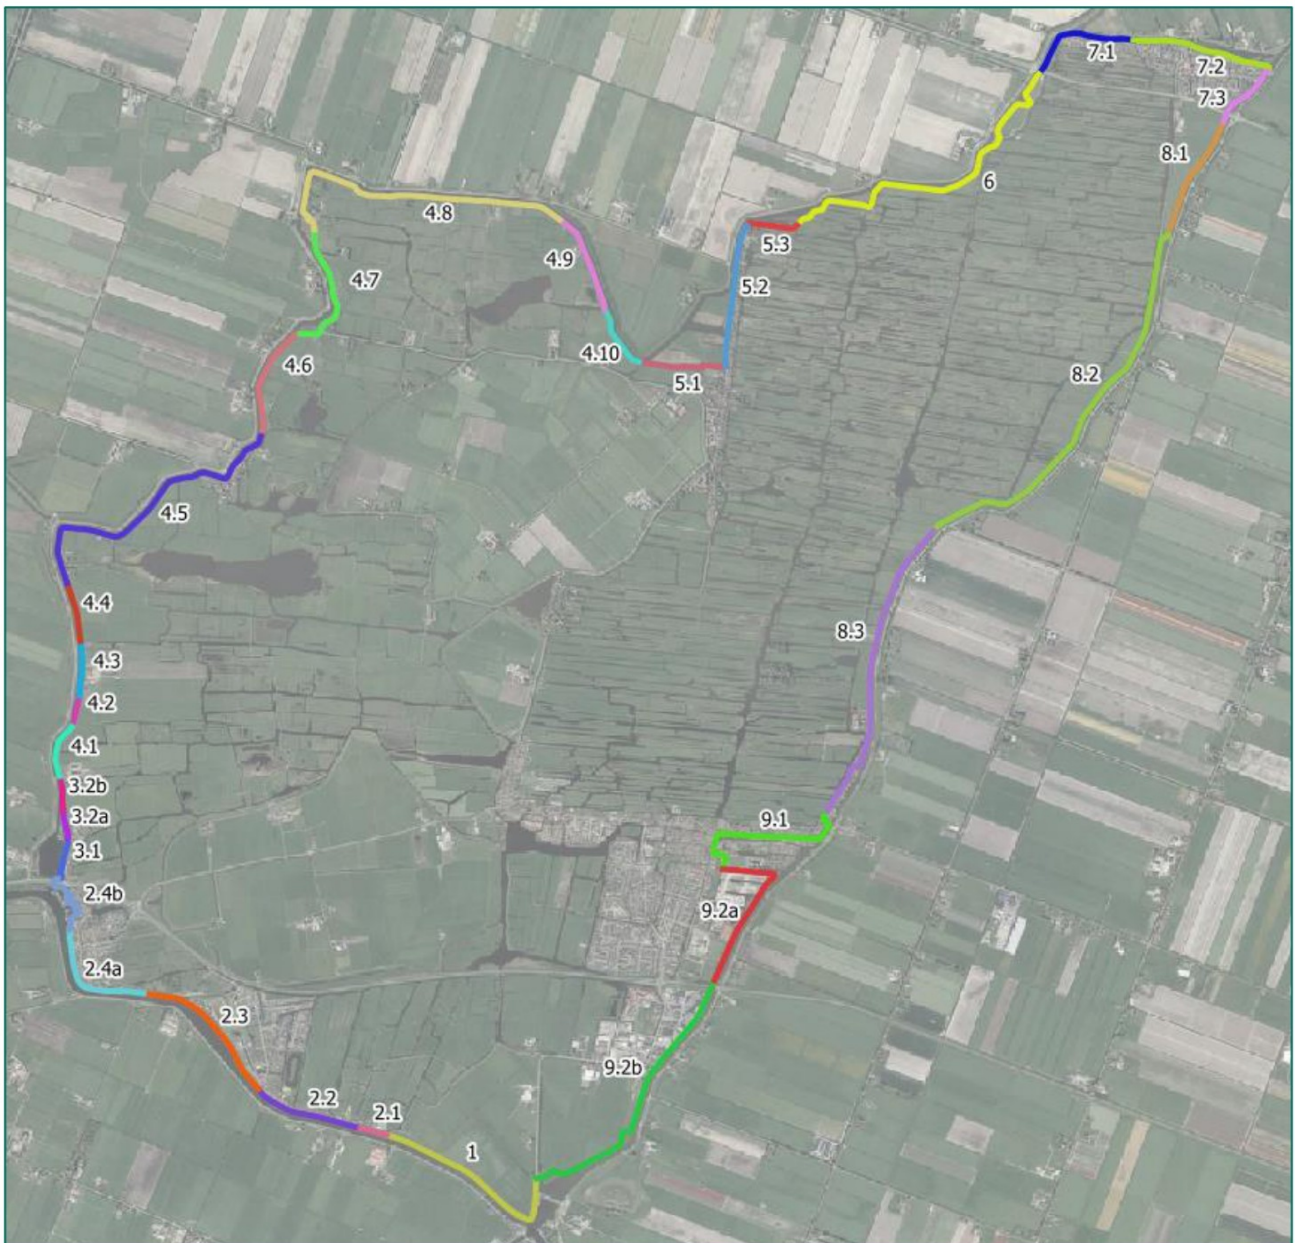
Na het uitvoeren van extra metingen voor de hoogte, het opknippen van kadevakken en nader onderzoek op basis van nieuw verkregen informatie zijn de resultaten van de toetsing gewijzigd. Ten behoeve van het verfijnen van de toetsresultaten zijn een aantal kadevakken opgeknipt. De nieuwe toetsvakindeling is weergegeven in figuur 1 en de resultaten van de toetsing na verfijning zijn weergegeven in tabel 2.

Figuur 1: Nieuwe toetsvakindeling na verfijning van de toetsing

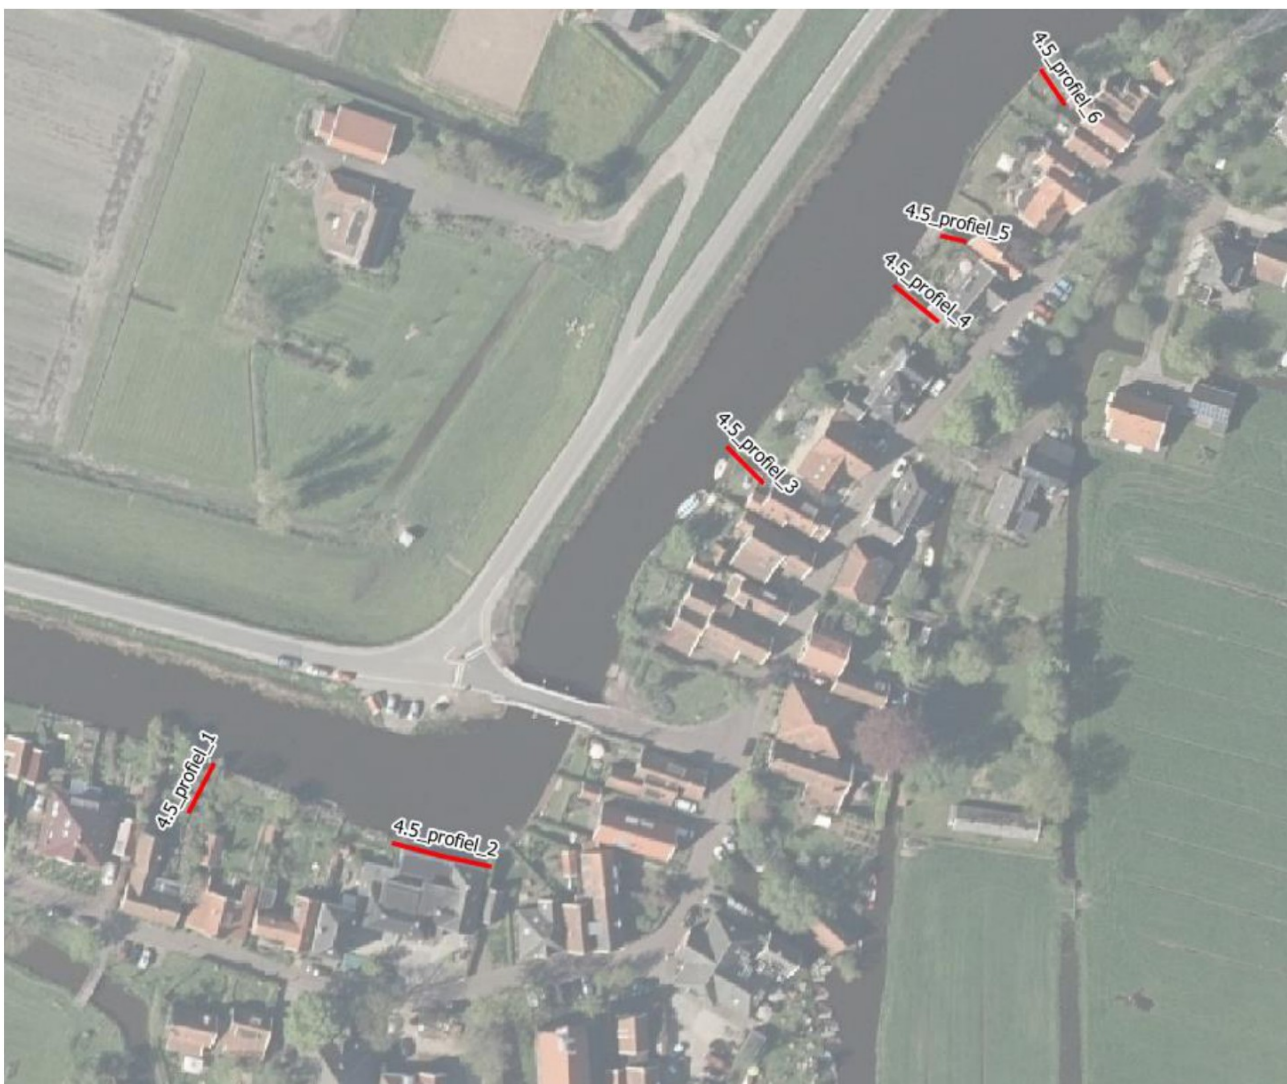
Bij kadevak 4.5 zijn zes profielen ingemeten die daardoor het fragmentarische AHN een beter beeld geven. Echter is het niet gelukt om overal precies op de locatie waar AHN informatie ontbreekt te meten, in dergelijke gevallen is nabij deze locatie gemeten en met behulp van foto's bevestigd dat op deze locatie een vergelijkbare hoogte aanwezig is. In figuur 2 is een overzicht gegeven van de locaties waar gemeten is.

Figuur 2: Overzichtsplaatje van de locaties waar profielen ingemeten zijn, bij kadevak 4.5

Van de zes ingemeten profielen is er bij vijf voldoende hoogte aanwezig om dat profiel goed te keuren op het toetsspoor hoogte. Bij meting 4.5\_profiel\_5 is net niet voldoende hoogte aanwezig, het betreft echter een zeer klein deel (ca. 5 tot 10 m).

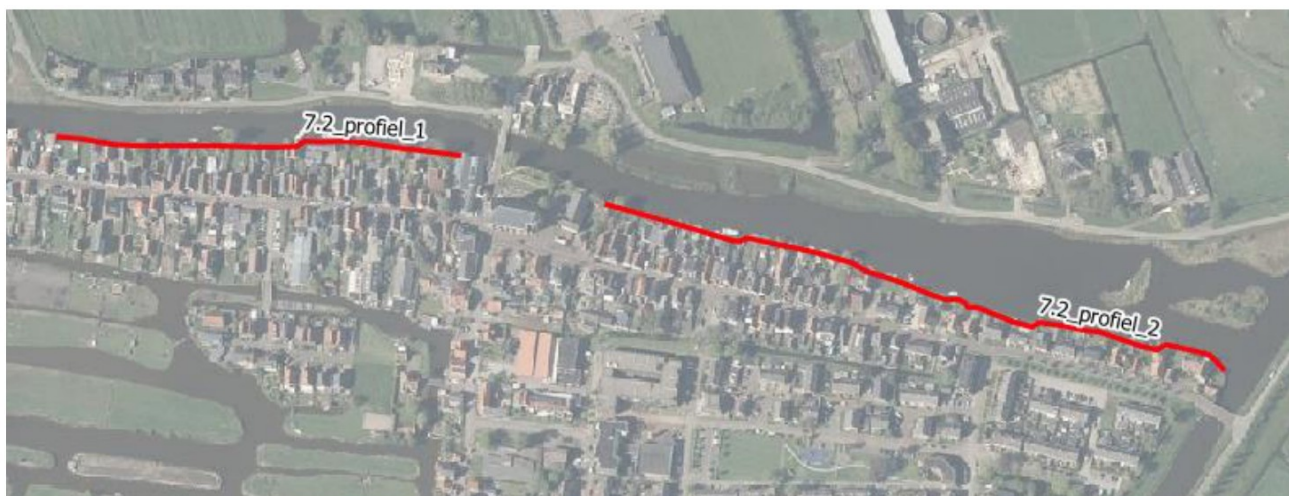
Figuur 3: Overzichtsplaatje van de locaties waar profielen ingemeten zijn, bij kadevak 7.2

Bij dit kadevak was onbekend of de grondkerende constructie mogelijk voldoende hoogte heeft om voor het waterkerende vermogen te zorgen. Daarom is van dit kadevak de hoogte van de grondkerende constructie ingemeten. In figuur 3 is een overzicht weergegeven van de profielen die zijn ingemeten. Bij beide profielen is voldoende hoogte gemeten ten opzichte van de benodigde hoogte (NAP +0,00 m).

NB: Op veel locaties was wel een beplanking aanwezig op de betonnen kadeconstructie. De beplanking verkeert veelal in slechte staat. Daardoor is het ook niet goed mogelijk geweest om de hoogte van de betonnen kadeconstructie in te meten. Voor de inmetingen is daarom een correctie factor toegepast voor een veilige benadering.

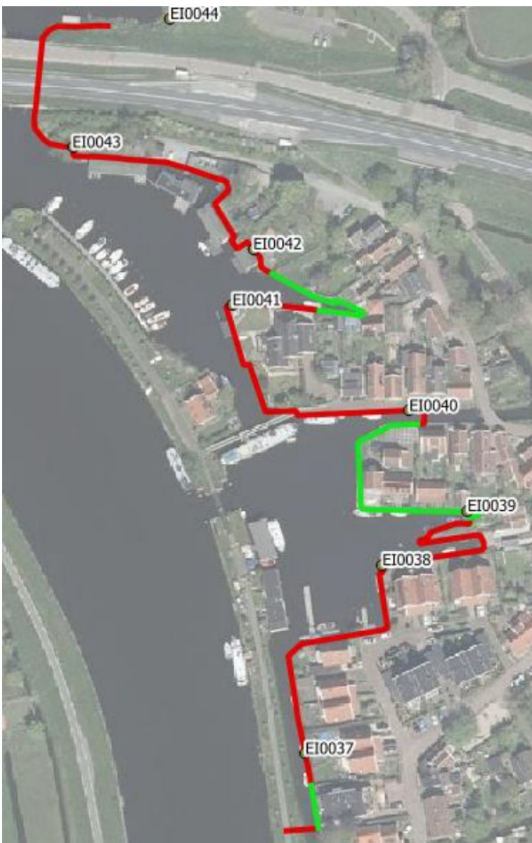
Figuur 5: Kadevak 2.4b, in groen de delen waarvan voldoende gegevens beschikbaar zijn

Voor kadevak 2.4b is slechts voor een aantal kleine delen van het kadevak bekend wat er aan grondkerende constructie zit. In figuur 5 en figuur 6 (volgende pagina) is in het groen weergegeven van welke delen voldoende informatie bekend is.

Met de beschikbare gegevens [6] is per deel de STBU berekening zodanig aangepast dat die toepasbaar is voor de lokale situatie. In figuur 6 is per deel aangegeven welk type grondkerende constructie er zit, ook is de berekende veiligheidsfactor gegeven. Indien geen of onvoldoende gegevens aanwezig zijn heeft een deel de veiligheidsfactor gekregen die in de reguliere toetsing voor kadevak 2.4 is berekend ( $SF = 0,81$ ).

Door HHNK is aangegeven dat bij dit gehele kadevak de grondkerende constructies rond 2013 zijn vervangen. En dat de nieuw geplaatste grondkerende constructies zijn ontworpen conform vigerende richtlijnen. Echter is hier verder geen informatie over beschikbaar. Bij de veldinspectie grondkerende constructies zijn geen gebreken geconstateerd. Het advies is met het beheerdersoordeel dit kadevak alsnog goed te keuren.

- Bij kadevak 2.4b is van een groot deel van het kadevak geen informatie beschikbaar van de grondkerende constructies om de toetsing goed uit te voeren. Daardoor wordt dit deel alsnog afgekeurd. Door HHNK is aangegeven dat de grondkerende constructies voor het gehele kadevak rond 2013 nog vervangen zijn. Tijdens de inspectie zijn geen gebreken geconstateerd. Het advies is dit kadevak op STBU met het beheerdersoordeel goed te keuren.

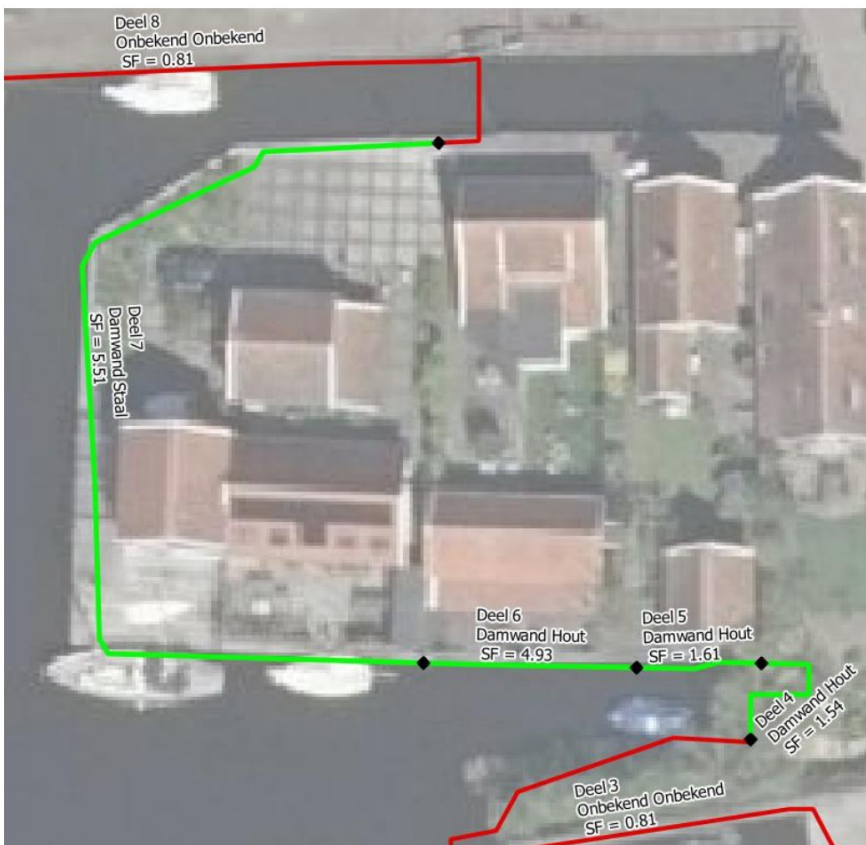
Figuur 6: Per deel het type grondkerende constructie incl. berekende veiligheidsfactor

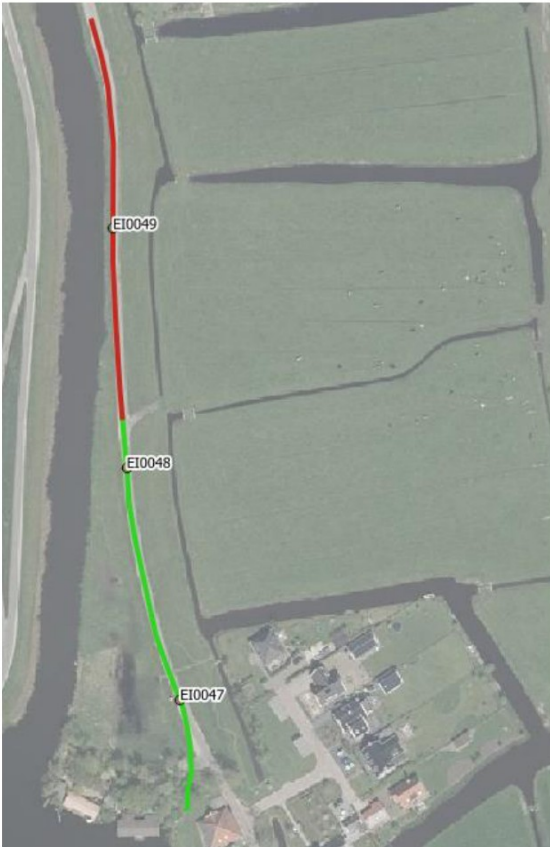
Figuur 8: Kadevak 3.2a (groen) en kadevak 3.2b (rood)

Er is bij het ingemeten profiel een voorland toegevoegd met dezelfde grondopbouw als de kering zelf. Dit voorland is dusdanig breed gemaakt totdat het profiel voldeed. Uit de berekeningen is gebleken dat er

minimaal een 3,4 m breed voorland aanwezig moet zijn. De grens tussen 3.2a en 3.2b ligt hierdoor net iets voorbij dijkpaal EI0048, zie figuur 8. Kadevak 3.2a voldoet wel aan STBU en kadevak 3.2b niet.

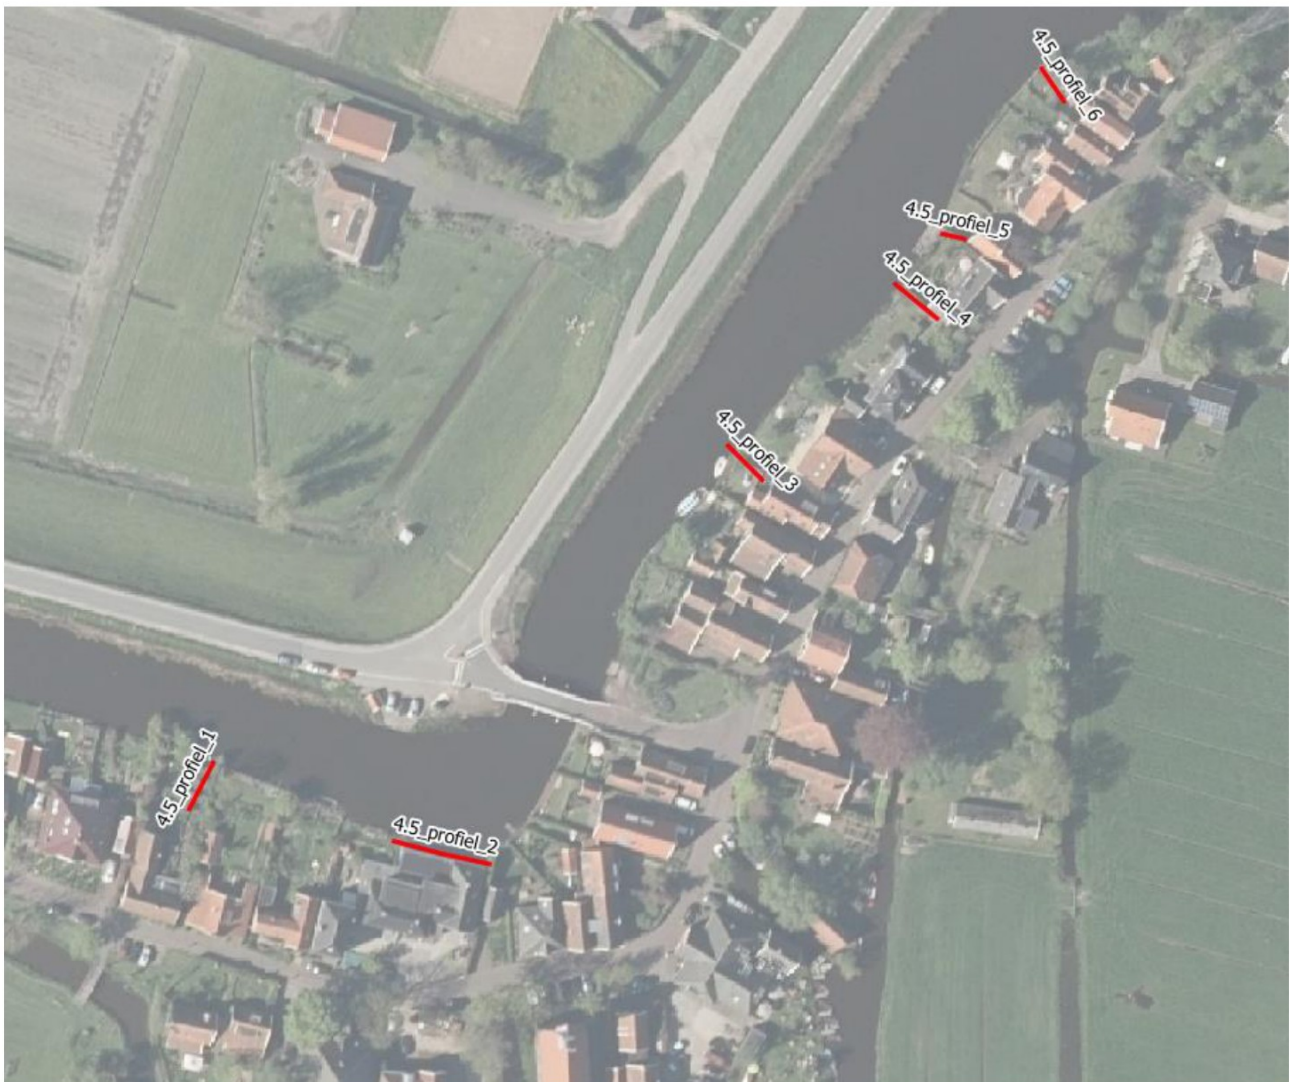
Figuur 9: Overzichtsplatte van de locaties waar profielen ingemeten zijn, bij kadevak 4.5

Bij kadevak 4.5 zijn zes profielen ingemeten die daardoor het fragmentarische AHN een beter beeld geven. Echter is het niet gelukt om overal precies op de locatie waar AHN informatie ontbreekt te meten, in dergelijke gevallen is nabij deze locatie gemeten en met behulp van foto's bevestigd dat op deze locatie een vergelijkbare hoogte aanwezig is. In figuur 9 is een overzicht gegeven van de locaties waar gemeten is.

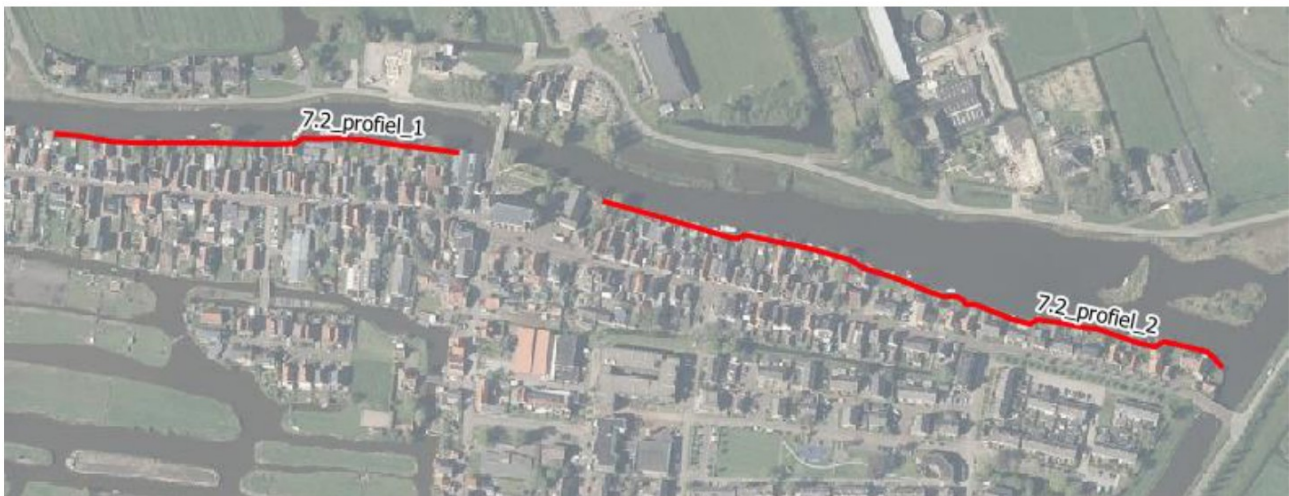
Figuur 23: Overzichtsplaatje van de locaties waar profielen ingemeten zijn, bij kadevak 7.2

Bij dit kadevak was onbekend of de grondkerende constructie mogelijk voldoende hoogte heeft om voor het waterkerende vermogen te zorgen. Daarom is van dit kadevak de hoogte van de grondkerende constructie ingemeten. In figuur 23 is een overzichtsplaatje weergegeven van de profielen die zijn ingemeten.

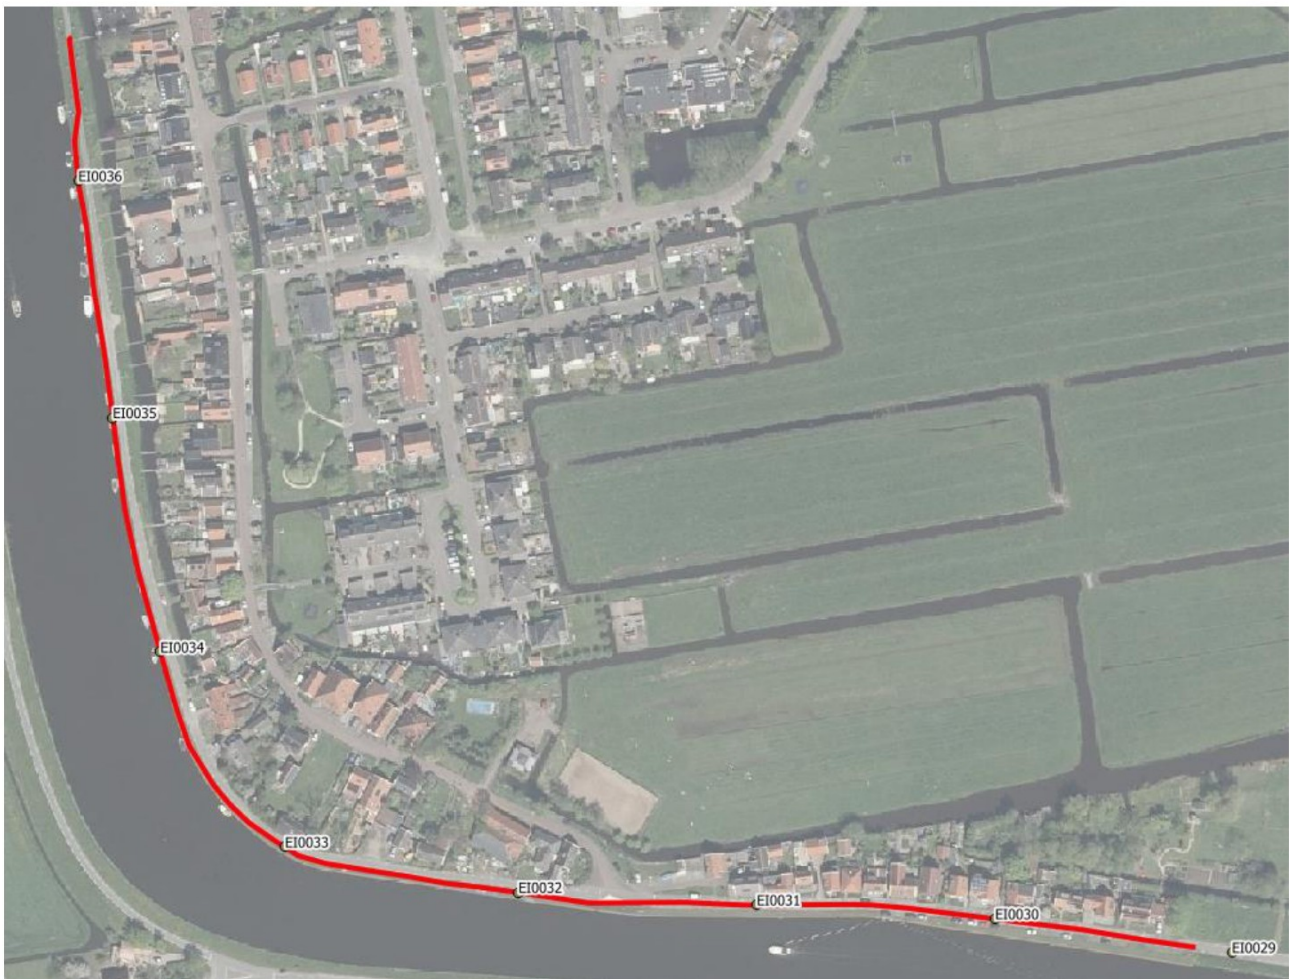
Figuur 46: Kadevak 2.4a bij West-Grafdijk

In figuur 46 is de locatie van kadevak 2.4a weergegeven. Net als bij kadevak 2.3 wordt hier van dezelfde uitgangspunten uitgegaan als bij kadevak 2.2.

- Damwand tot diepte van NAP -10,80 m [4];
- Damwand is als constructie voldoende sterk en stabiel.

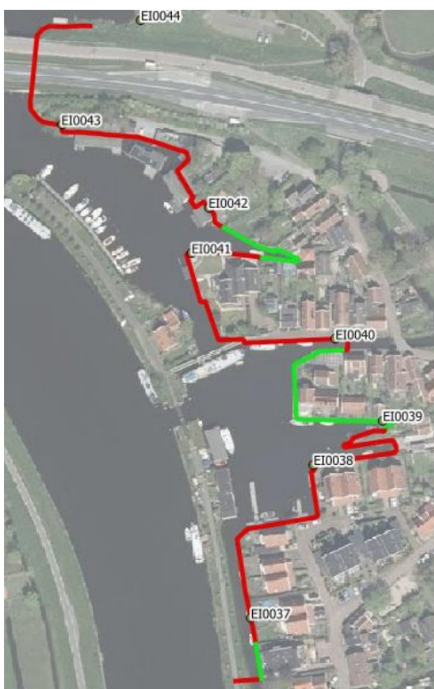
Figuur 48: Kadevak 2.4b, in groen de delen waarvan voldoende gegevens beschikbaar zijn

Voor kadevak 2.4b is slechts voor een aantal kleine delen van het kadevak bekend wat er aan grondkerende constructie zit. In figuur 48 is in het groen weergegeven van welke delen voldoende informatie bekend is.

Met de beschikbare gegevens is per deel de STBU berekening zodanig aangepast dat die toepasbaar is voor de lokale situatie. In figuur 49 is per deel aangegeven welk type grondkerende constructie er zit, ook is de berekende veiligheidsfactor gegeven. Indien geen of onvoldoende gegevens aanwezig zijn heeft een deel de veiligheidsfactor gekregen die in de reguliere toetsing voor kadevak 2.4 is berekend (SF = 0,81).

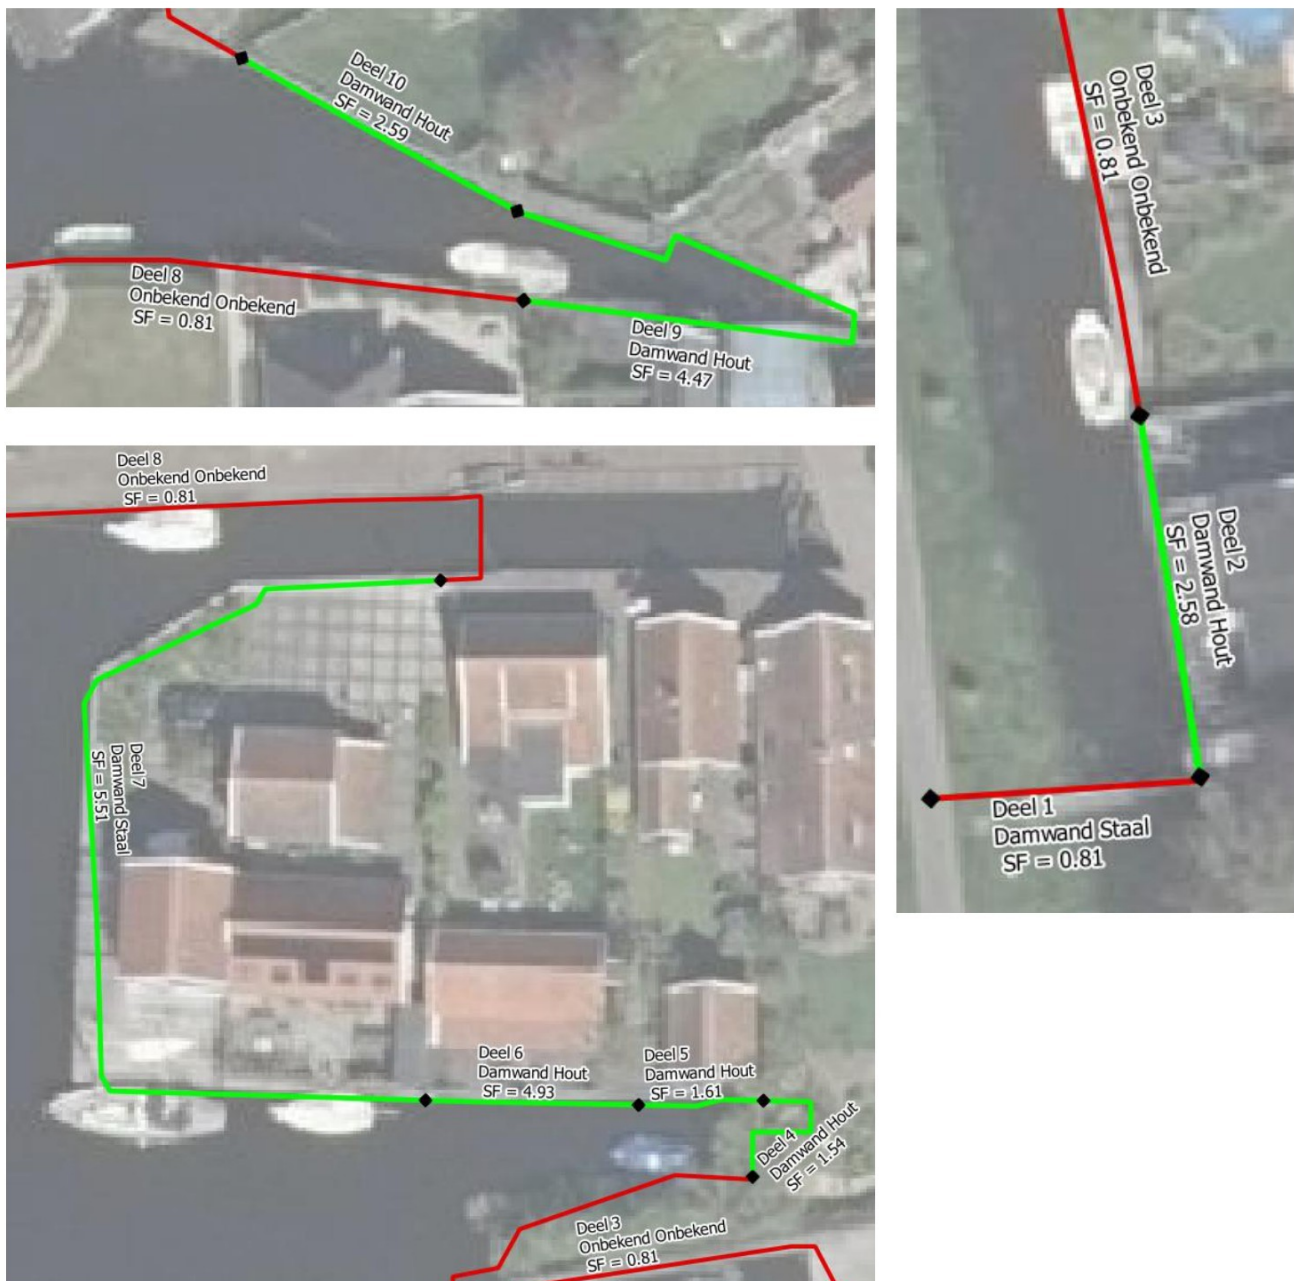
Figuur 49: Per deel het type grondkerende constructie incl. berekende veiligheidsfactor

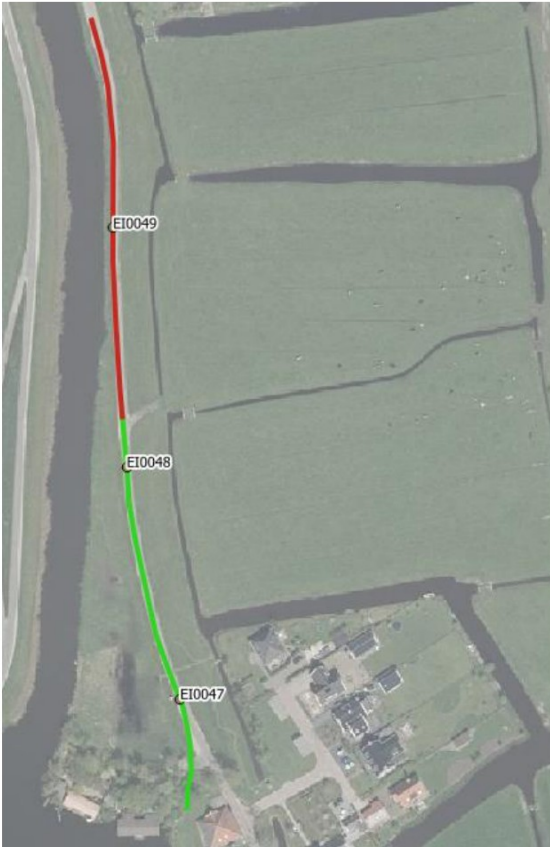
Figuur 52: Kadevak 3.2a (groen) en kadevak 3.2b (rood)

Circa 170 m van kadevak 3.2 heeft een voorland dat breder is dan 3,4 meter. Deze 170 meter wordt daarom kadevak 3.2a en kan worden goedgekeurd op STBU. Het overige deel van kadevak 3.2 wordt afgekeurd op STBU. In figuur 52 is de scheiding tussen de kadevakken 3.2a en 3.2b weergegeven.

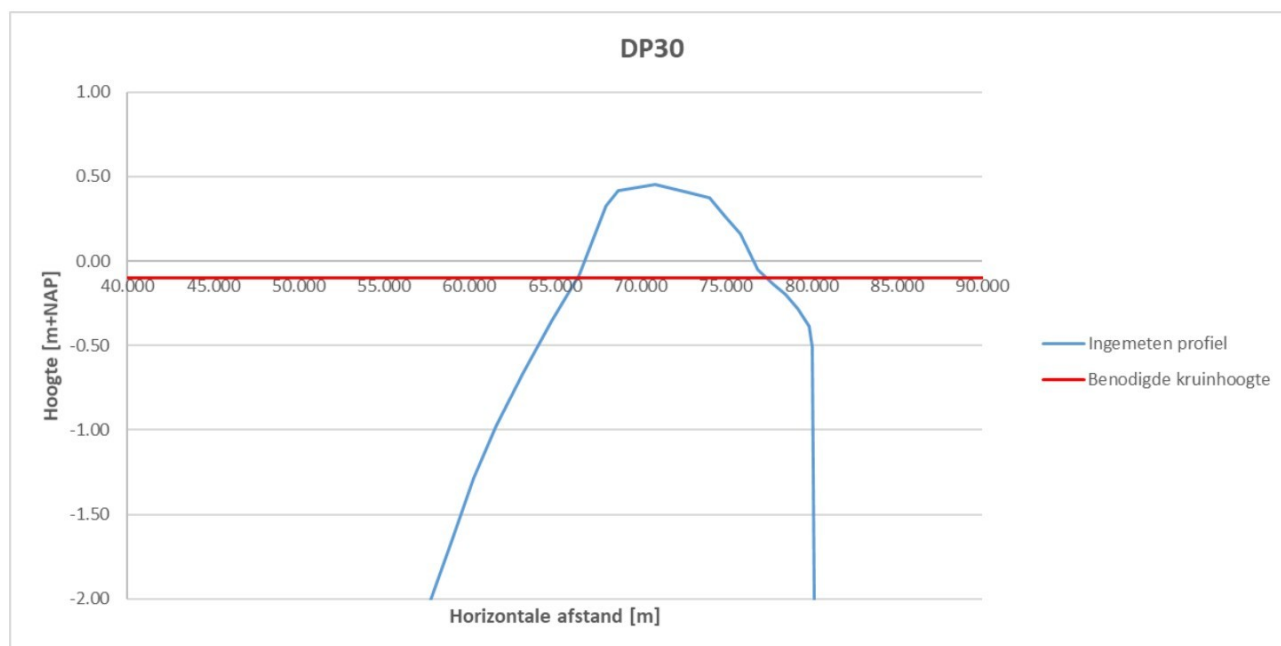
De ingemeten profielen zijn in Excel getoetst aan de vereiste kruinhoogte zoals weergegeven in figuur 4-3. Onderbouwing van de resultaten is te vinden in bijlage I.1. Resultaat van de toetsing is weergegeven in tabel 4-2.

Figuur 4-3: Voorbeeld van ingemeten profiel getoetst aan de vereiste kruinhoogte

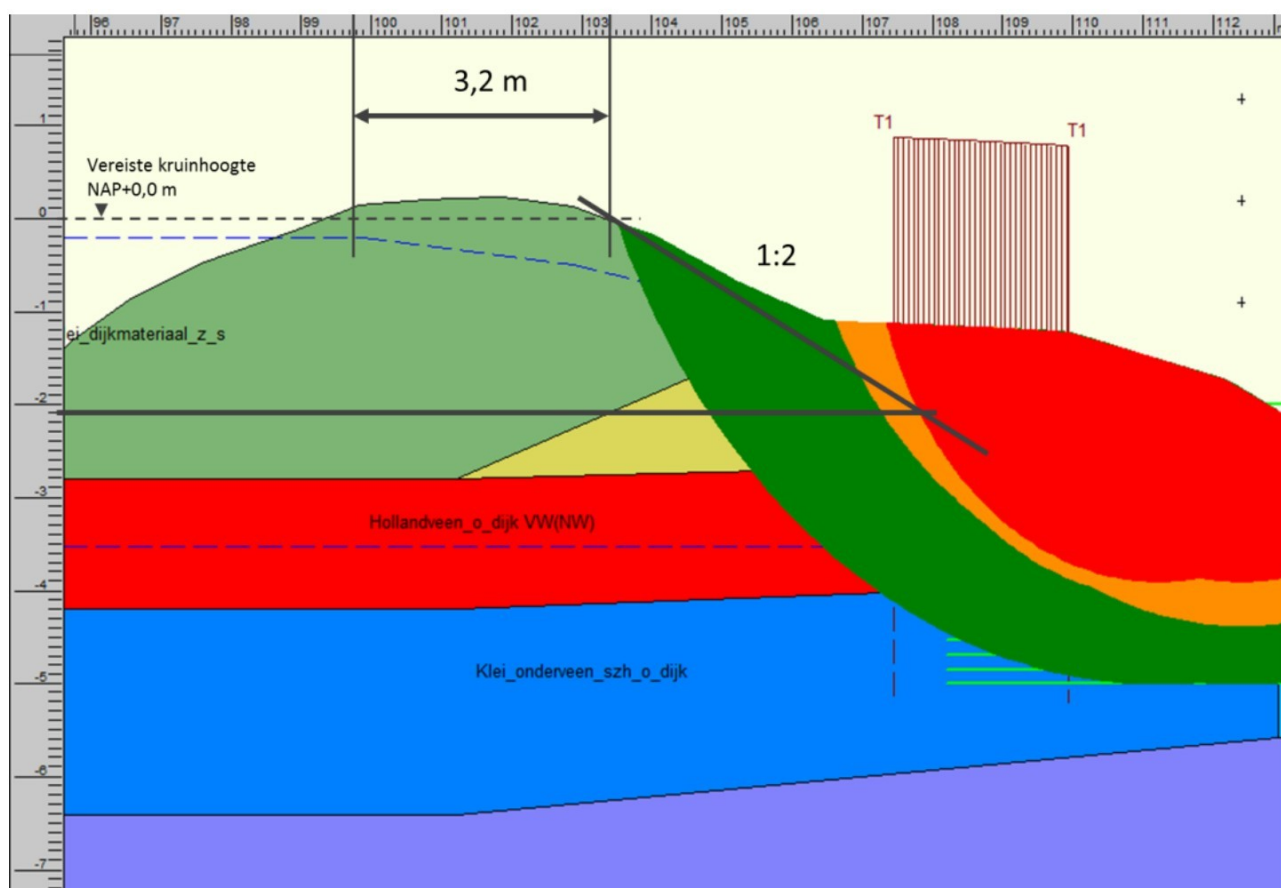
Voor kadevak 4.7+4.9 is middels een restbreedte-analyse conform [10] getoetst of de kade voldoet op veilige afmetingen na afschuiven. Ten aanzien van de waterveiligheidseisen is te zien dat de benodigde kruinhoogte van NAP+0,0 m aanwezig is over een afstand van 3,2 m (>1,5 m). Daarmee voldoet de kering op restbreedte.

Figuur 4-6: Restbreedte-analyse kadevak 4.7+4.9
