Quickscan principeprofiel verkeersinrichting Hoornseweg Zwaagdijk

Project: Hoornseweg Zwaagdijk
Projectnummer: HHN-21548
Datum: 15-11-2021
Van: [REDACTED] – BuroScope bv
Aan: HHNK de heer [REDACTED]

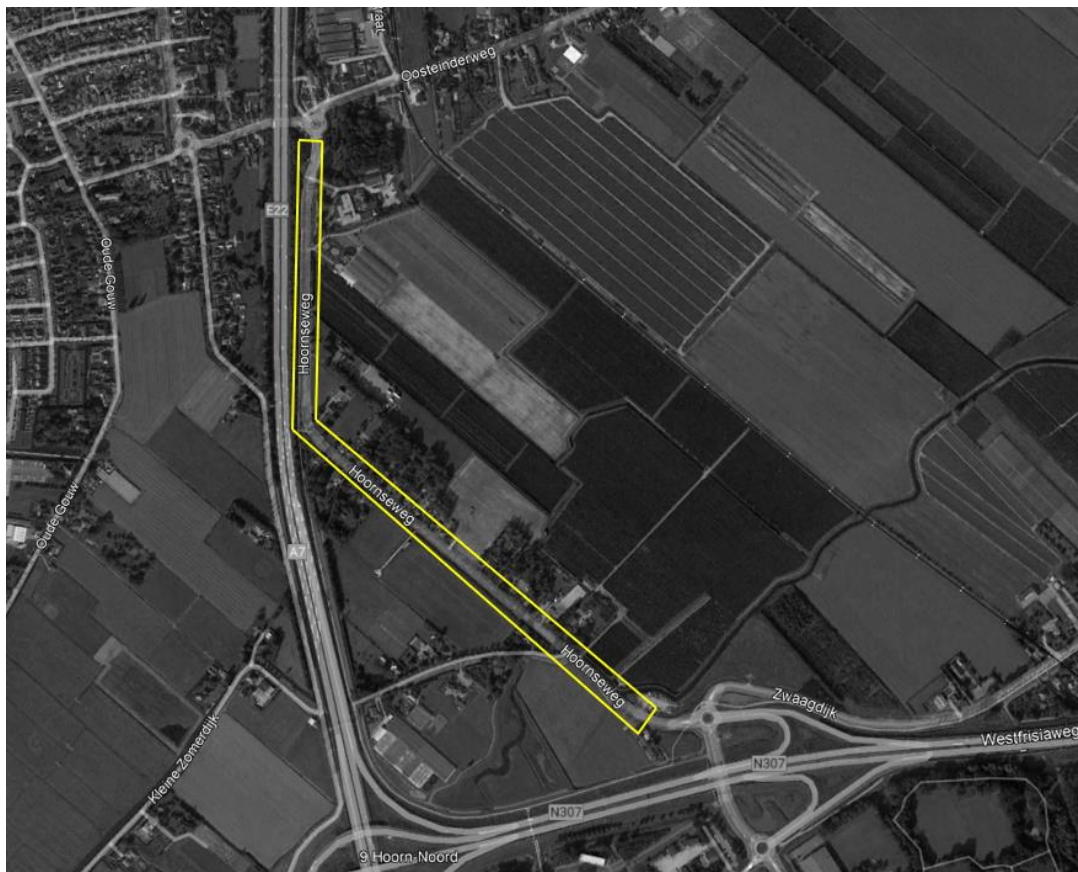
Het plangebied betreft de Hoornseweg vanaf de rotonde met de N307 Westfriisaweg tot de aansluiting met de rotonde van de Oosteinderweg. In onderstaande afbeelding 1.1 is deze plangrens weergegeven die loopt vanaf de bebouwde komgrens van Wognum (gemeente Medemblik) tot aan de rotonde.

Afbeelding 1.1 plangrens groot onderhoud

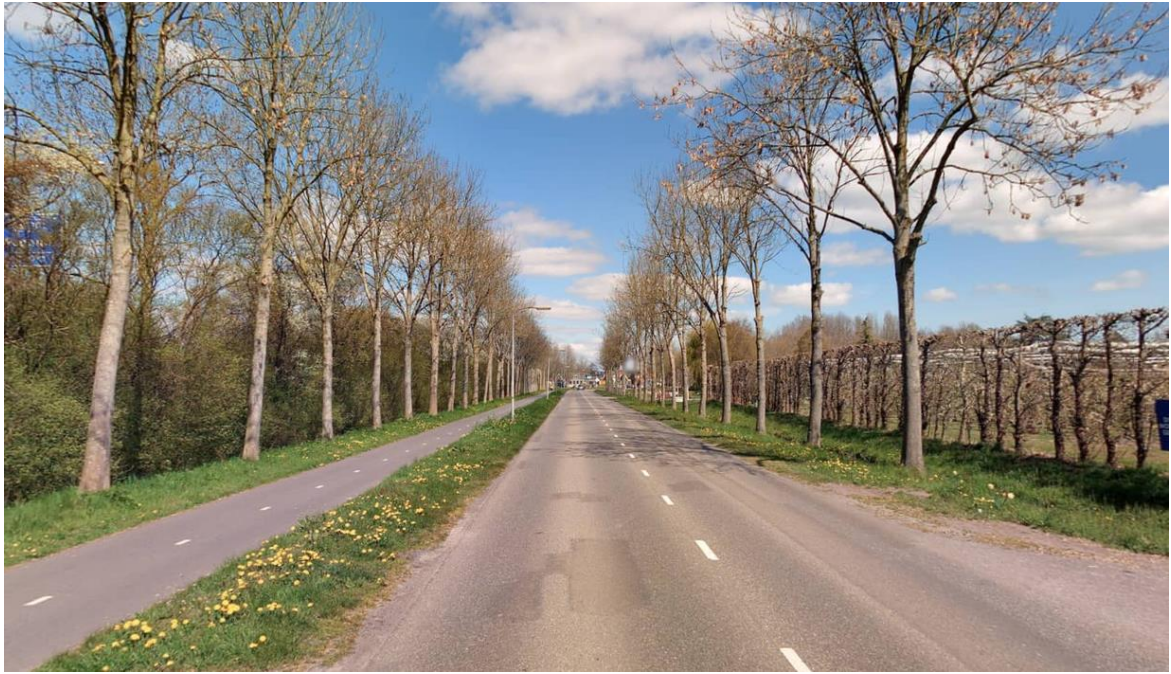
Locatie A betreft het noordelijk deel van het wegtracé waar een vrijliggende fietsverbinding aanwezig is. Op dit profiel zijn enkele inritten (erven) aangesloten. In onderstaande foto is de principe-inrichting weergegeven. In afbeelding 1.4 is het huidige principeprofiel met de maatvoering aangegeven.

Afbeelding 1.3 De inrichting van de Hoornseweg met vrijliggend fietspad en bomenstructuur aan beide zijden.

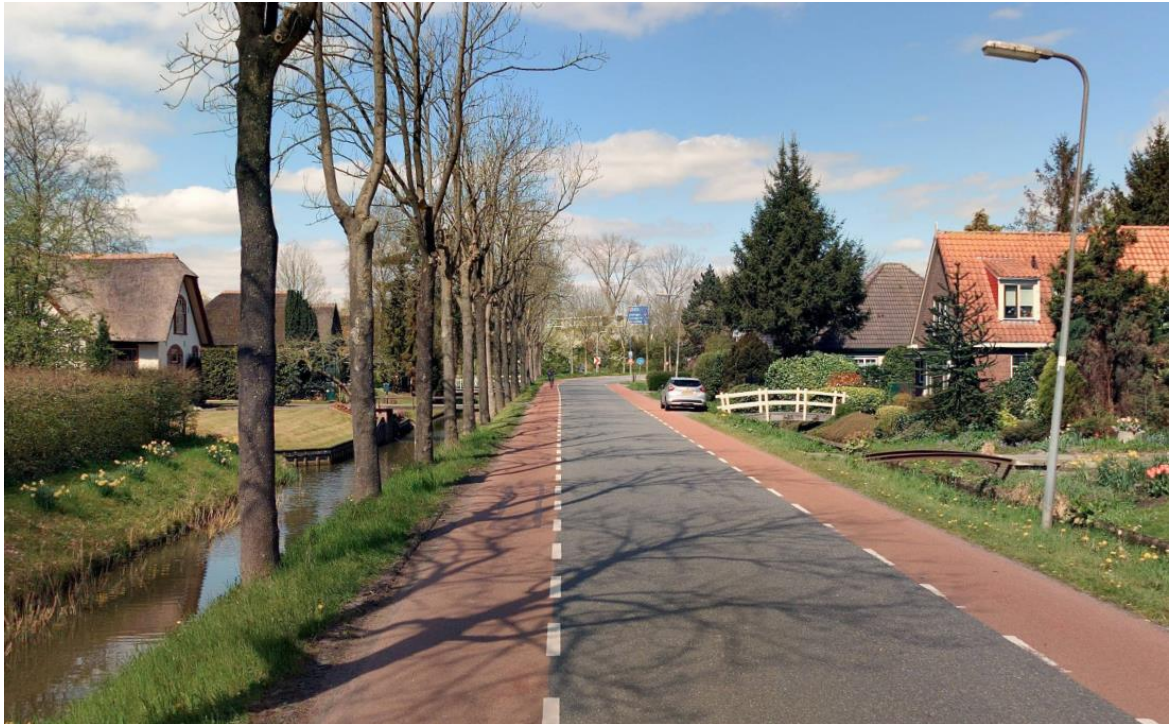
Locatie B betreft het zuidelijk deel van het wegtracé waar een gemengd wegprofiel aanwezig is. In onderstaande foto is deze locatie weergegeven. In afbeelding 1.6 is het huidige principeprofiel met de maatvoering aangegeven.

Afbeelding 1.5 De inrichting van de Hoornseweg gemengd wegprofiel

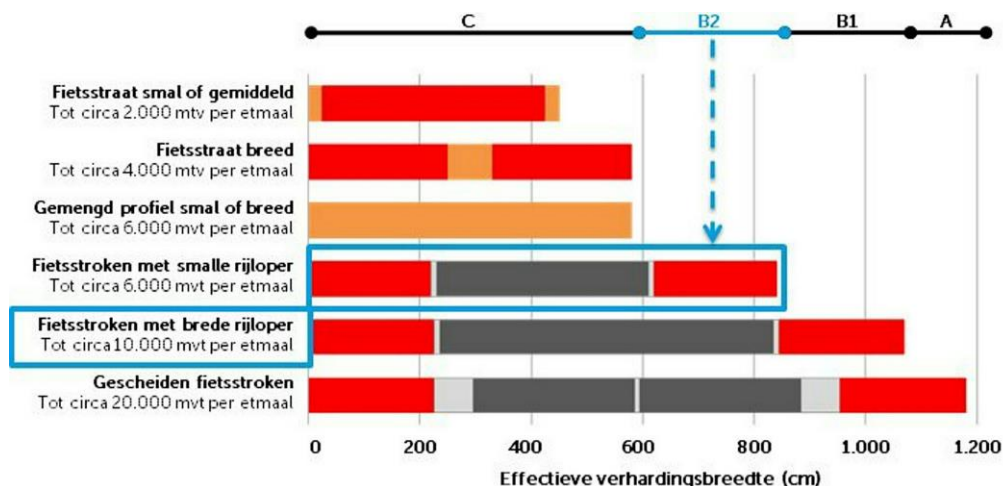
Afbeelding 1.7 Overzicht wegprofielen CROW aanbeveling fiets en kantstroken (Bron: CROW)

**zie tabel afbeelding 1.7 aanbevelingen fiets- en kantstroken*
