FACTSHEET SECTIE 03A

Hectometrering IPO Lengte [m]
 Z042+74 Z047+93 II 519

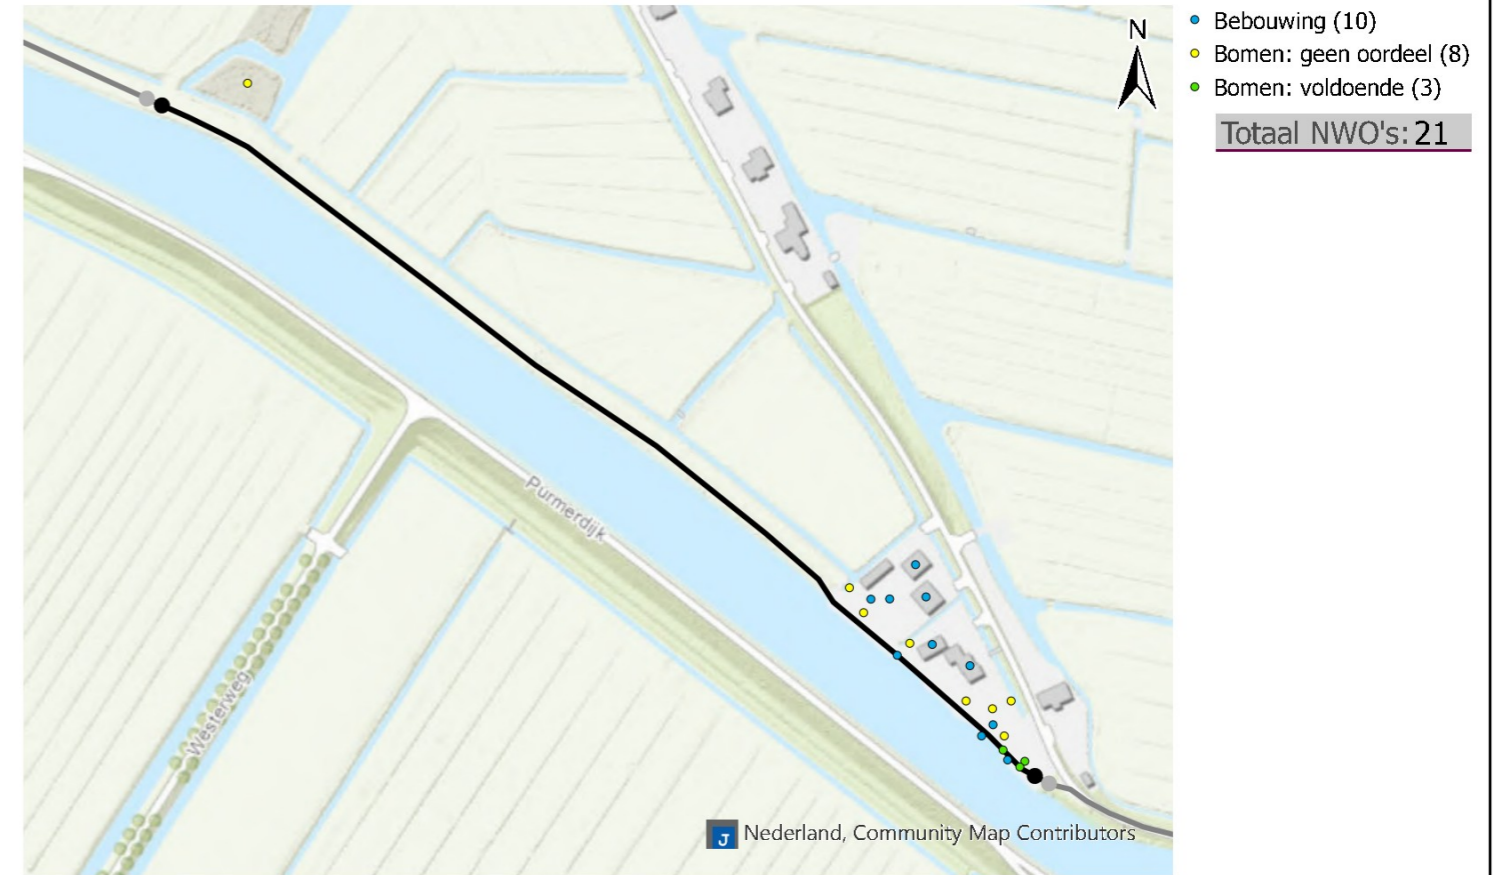
Sectie-ligging

Groene kade met relatief flauw binnentalud en brede binnenberm. Deze sectie is in het verleden verbeterd.

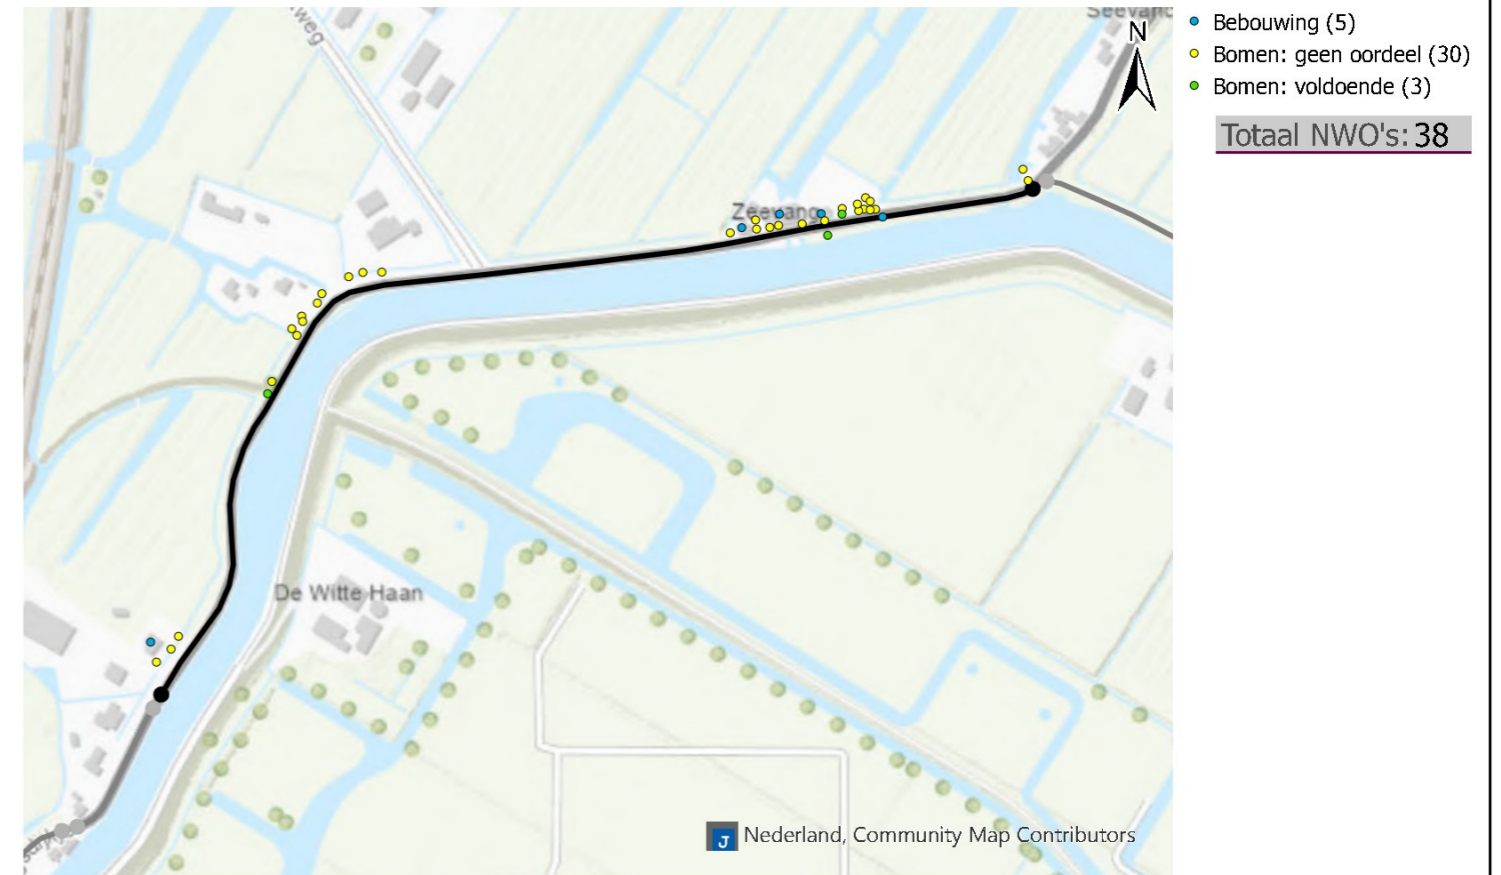
Sectie-ligging

Brede weg op de kruin. Steile taluds. Lokaal een kleine binnenberm. Scheurvorming in de weg.

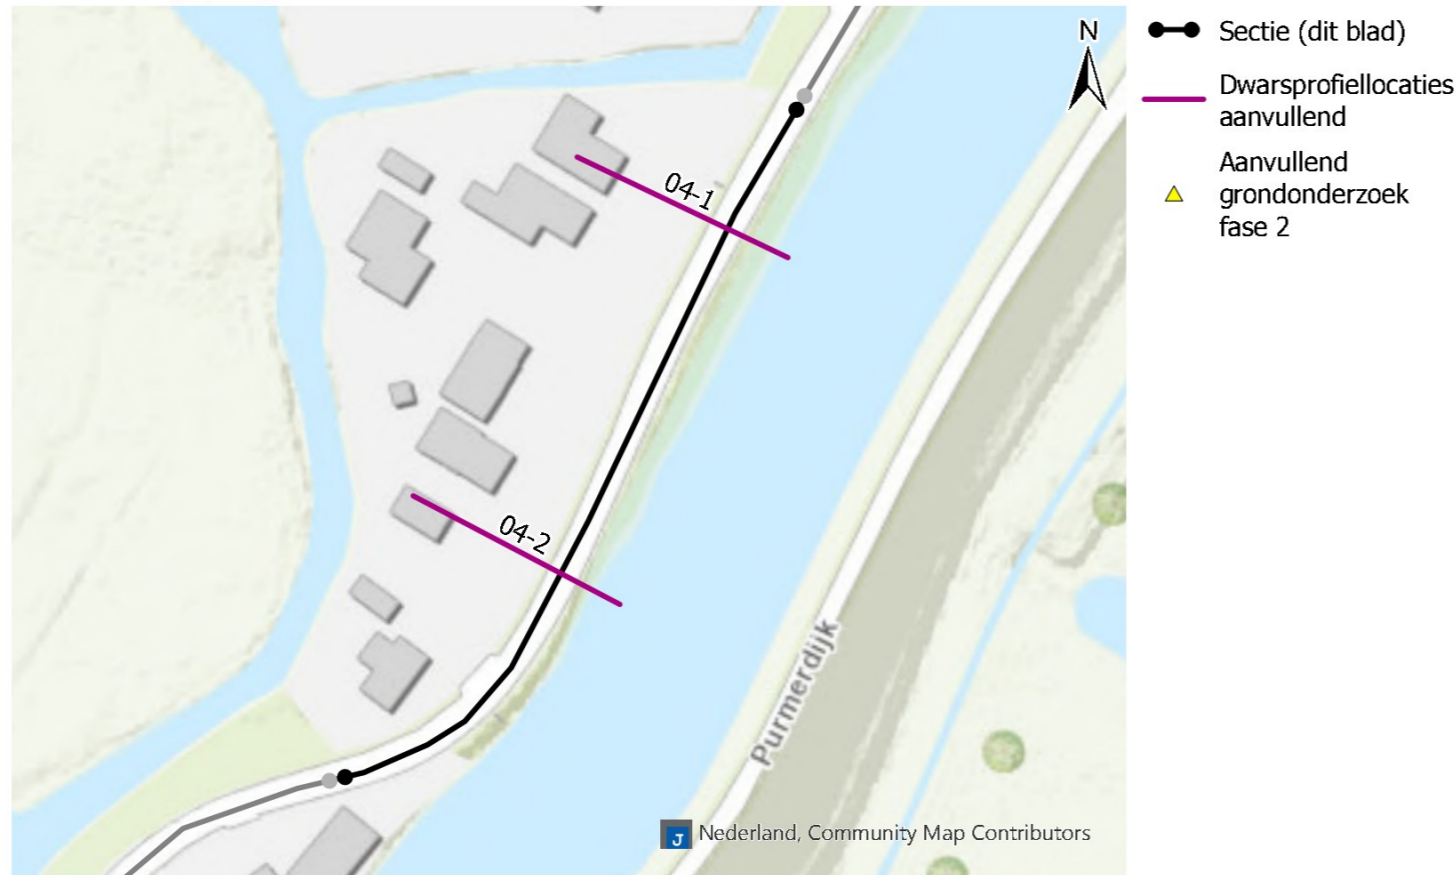
Sectie-ligging

Hectometrering IPO Lengte [m]
 Z060+39 Z061+66 II 127

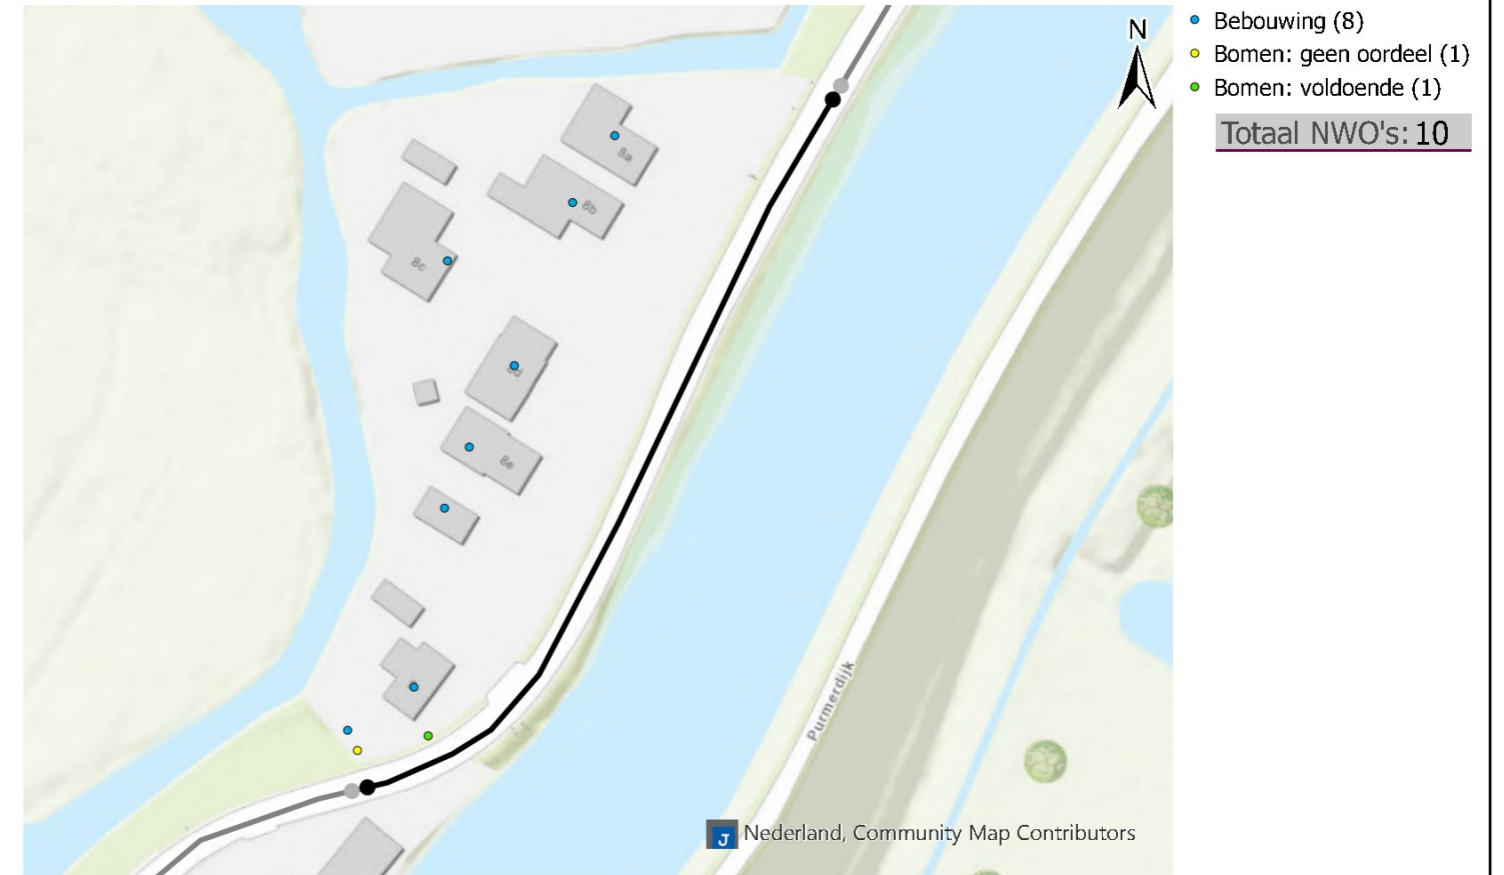
Kade gelijk aan 4A, achterland van projectontwikkelaar. Hier is een nieuwbouwproject in gerealiseerd. De teensloot is gedempt en de sectie valt buiten de scope van STBI Scheurvorming in de weg.

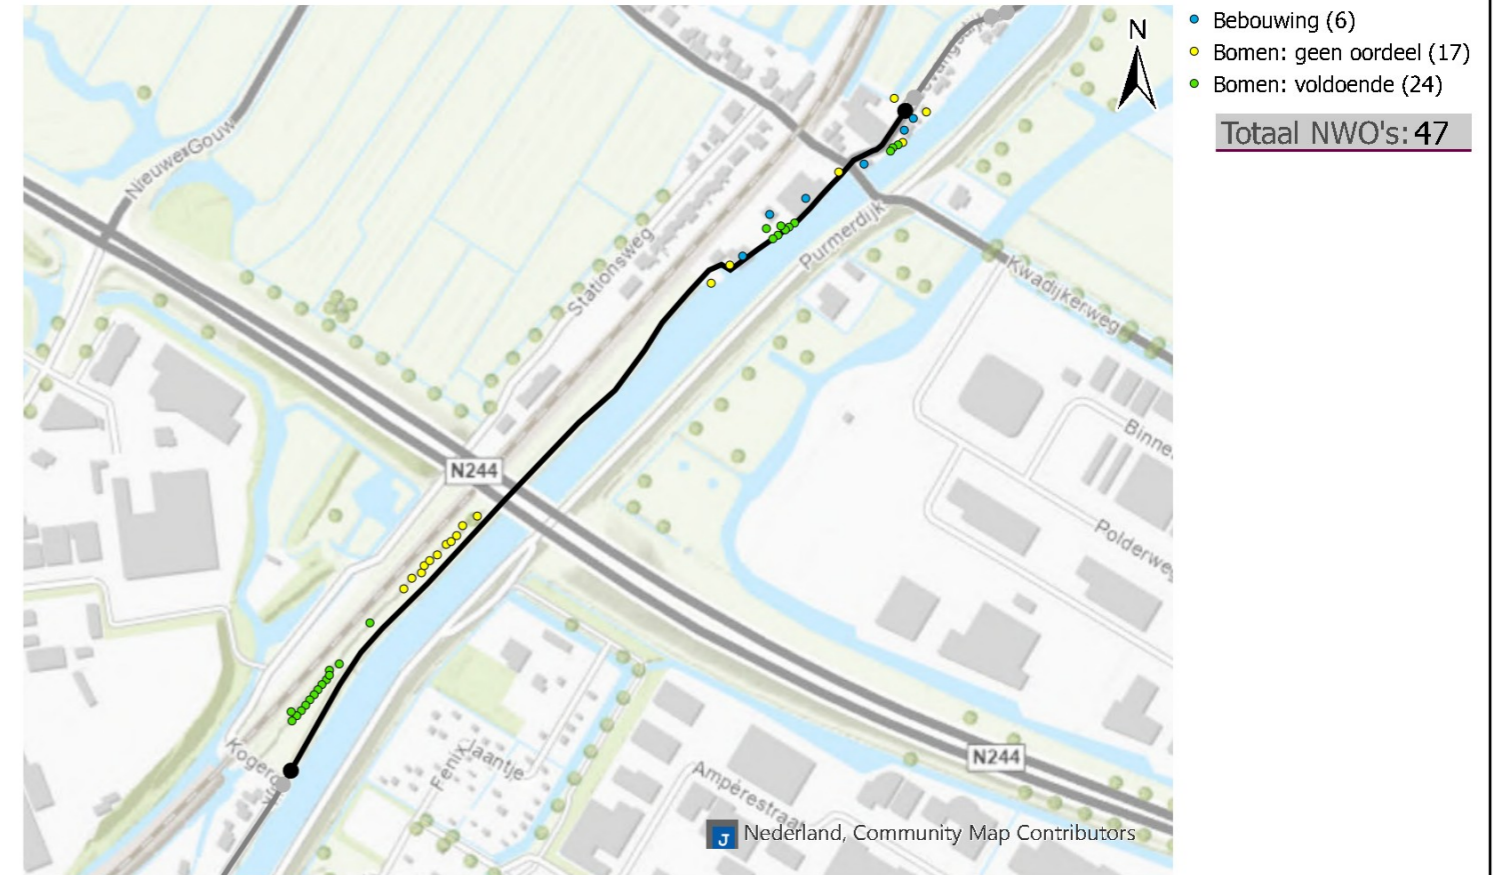
Sectie-ligging

Groene kade met lokale greppel/sloot. Rijbaan in de binnenberm is aangebracht ten behoeve van andere werkzaamheden.

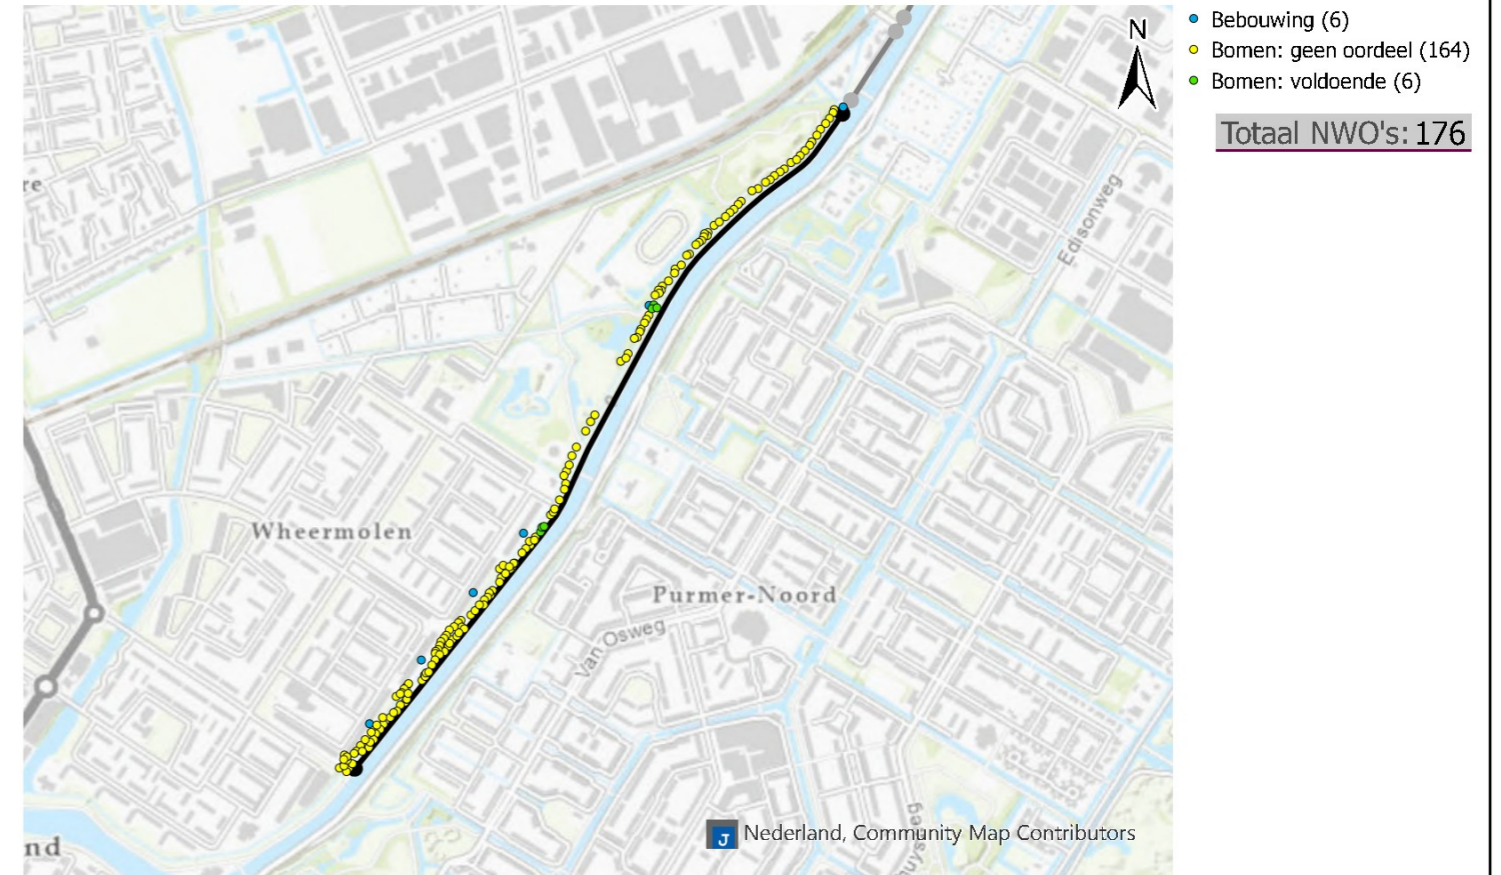
Sectie-ligging

Smalle kruin en een flauw talud in stedelijk gebied. Waterkering aan buitenzijde begrenst door beschoeiing of damwanden. Sectie-scheiding opgeschoven naar noorden i.v.m. wijziging vanuit Wheredijk.

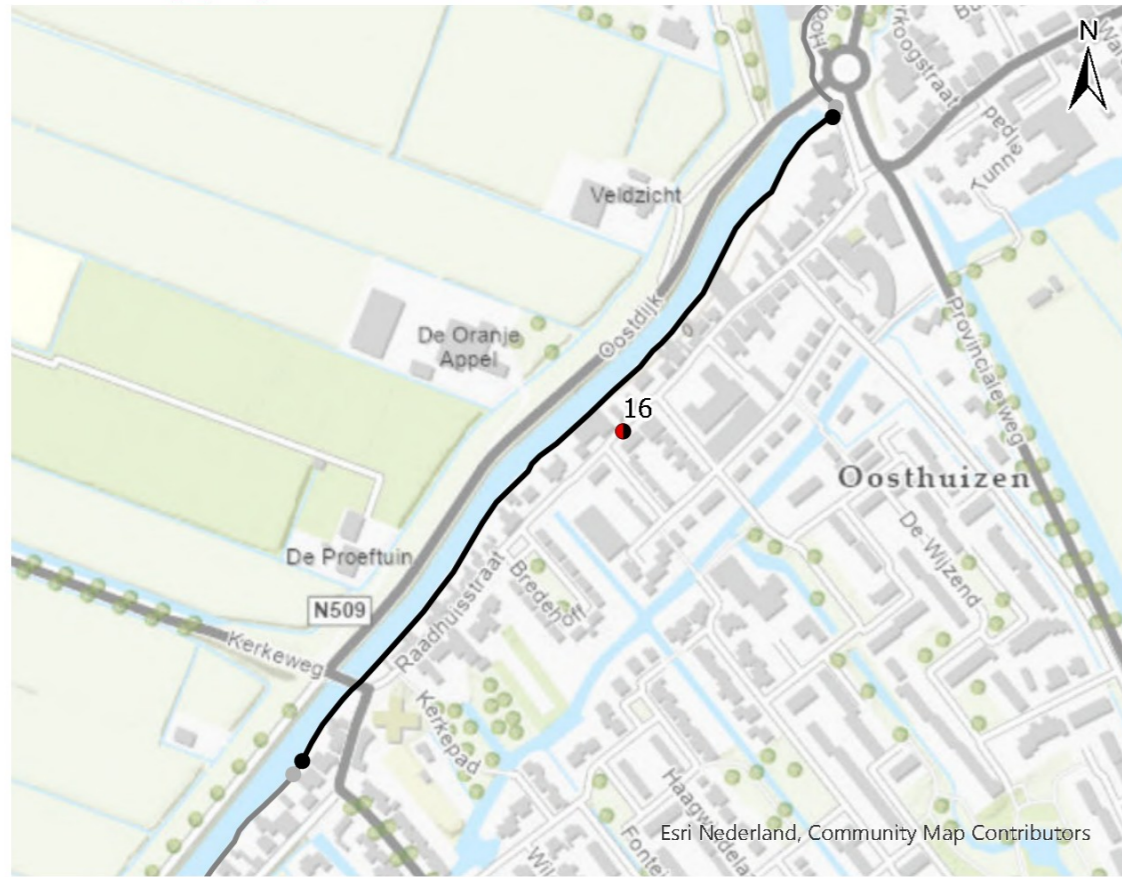
Sectie-ligging

- Sectie (dit blad)
- Sondringen 2011
- ▲ Aanvullend grondonderzoek fase 2

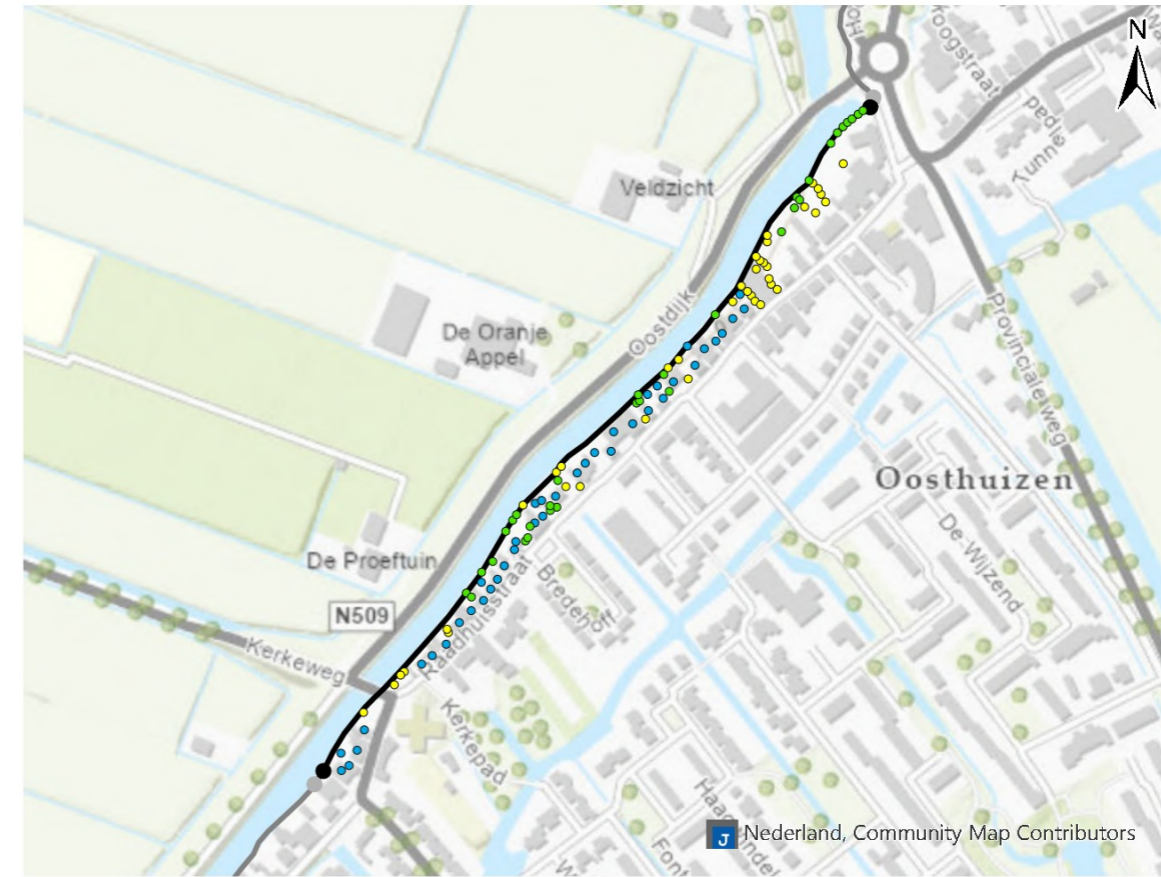
NWO's excl. K&L

- Bebouwing (41)
 - Bomen: geen oordeel (38)
 - Bomen: voldoende (32)
- Totaal NWO's: 111

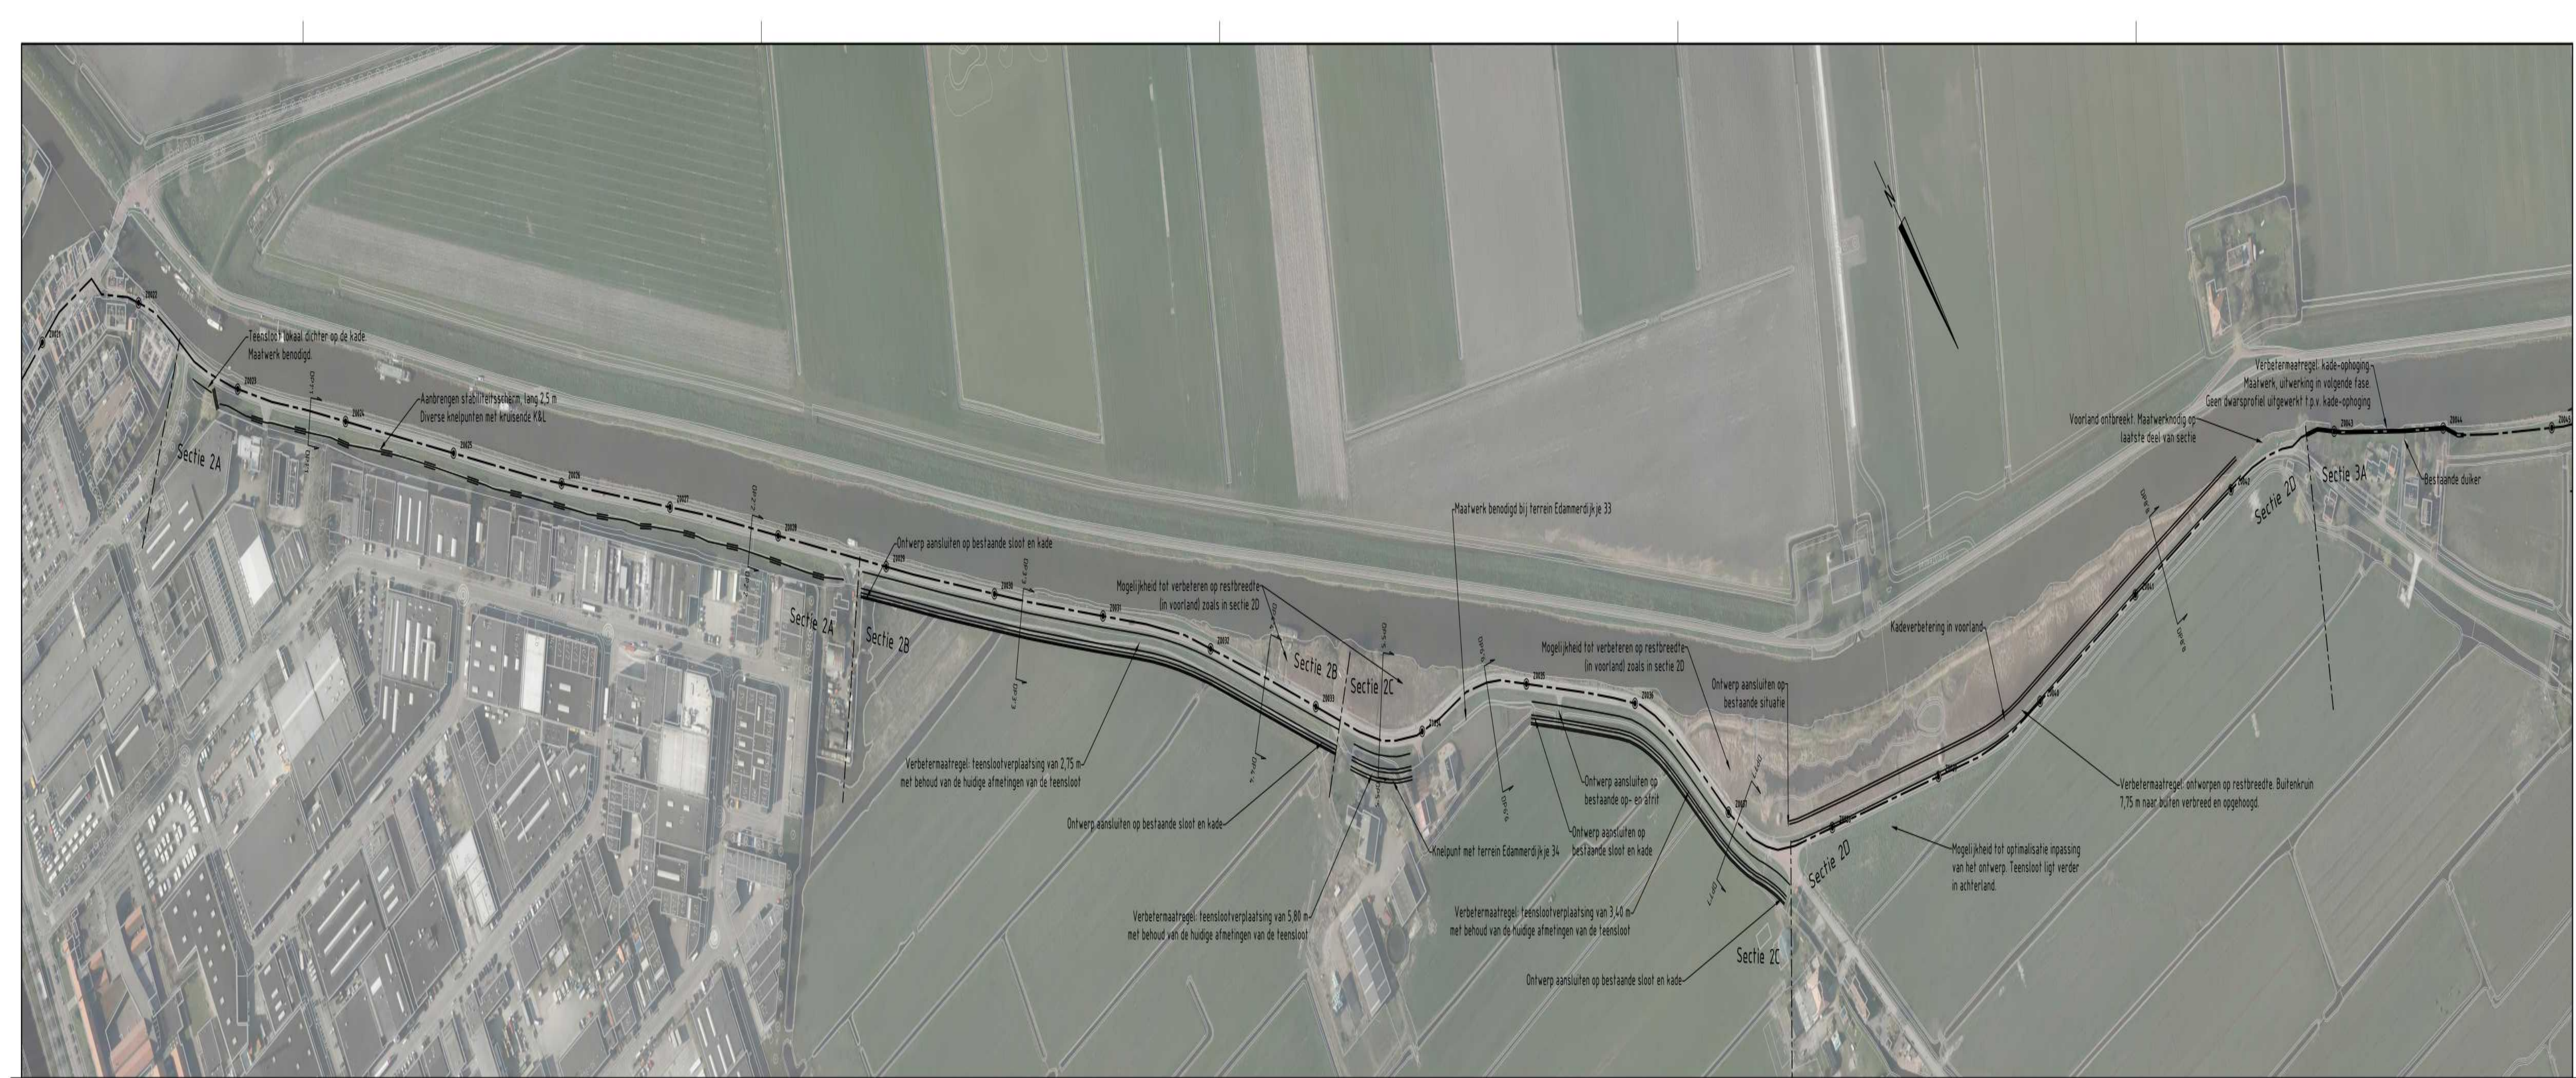
OVERZICHT 1

- Data
- Laagspanning
- Middenspanning
- Gas, hoge druk
- Gas, lage druk
- WATER
- Persleiding
- Vrijval riool
- Stadsverwarming
- Zone voorzorgsmaatregelen

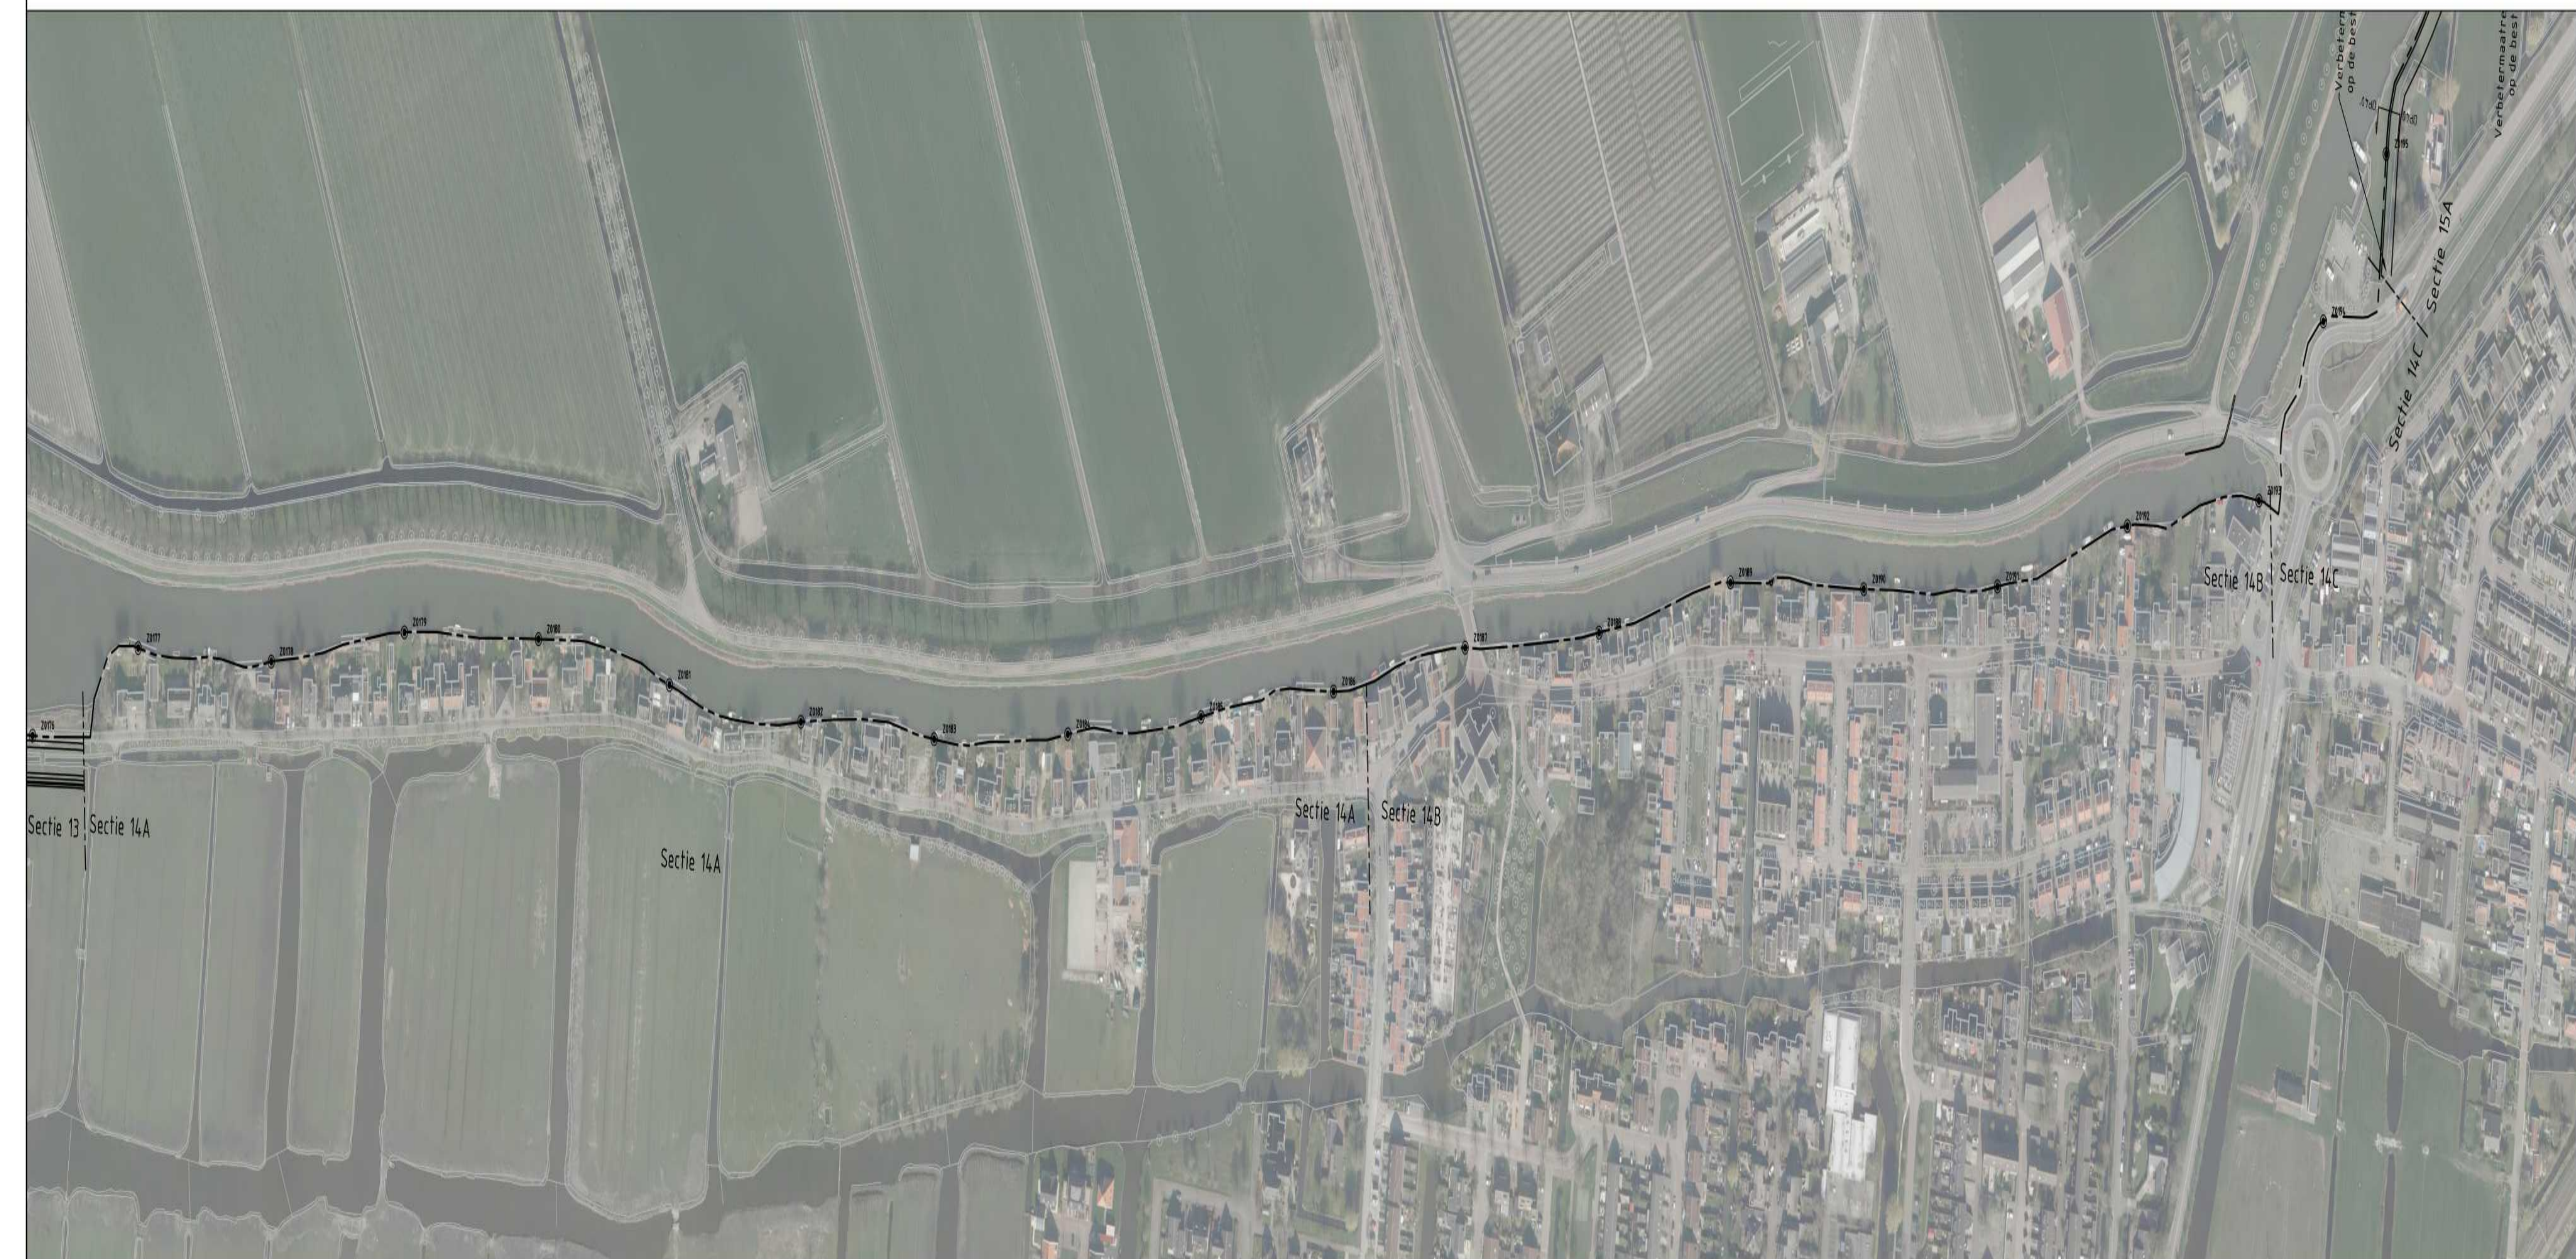
OVERZICHT 9
Schaal 1:2000

LEGENDA		LEGENDA K&L	
	Bestaande situatie		Data
	Scheltonwerv		Laagspanning
	Leggerlijn kade		Middenspanning
	Aanbrengen stabiliteitscherm		Gas, hoge druk
	Hichtaanheersing dijk		Gas, lage druk
	Boom		Water
	Bossages en struiken		Parkeleiding
			Wijkverval mool
			Stadsverwarming
			Zone voorzorgsmaatregelen

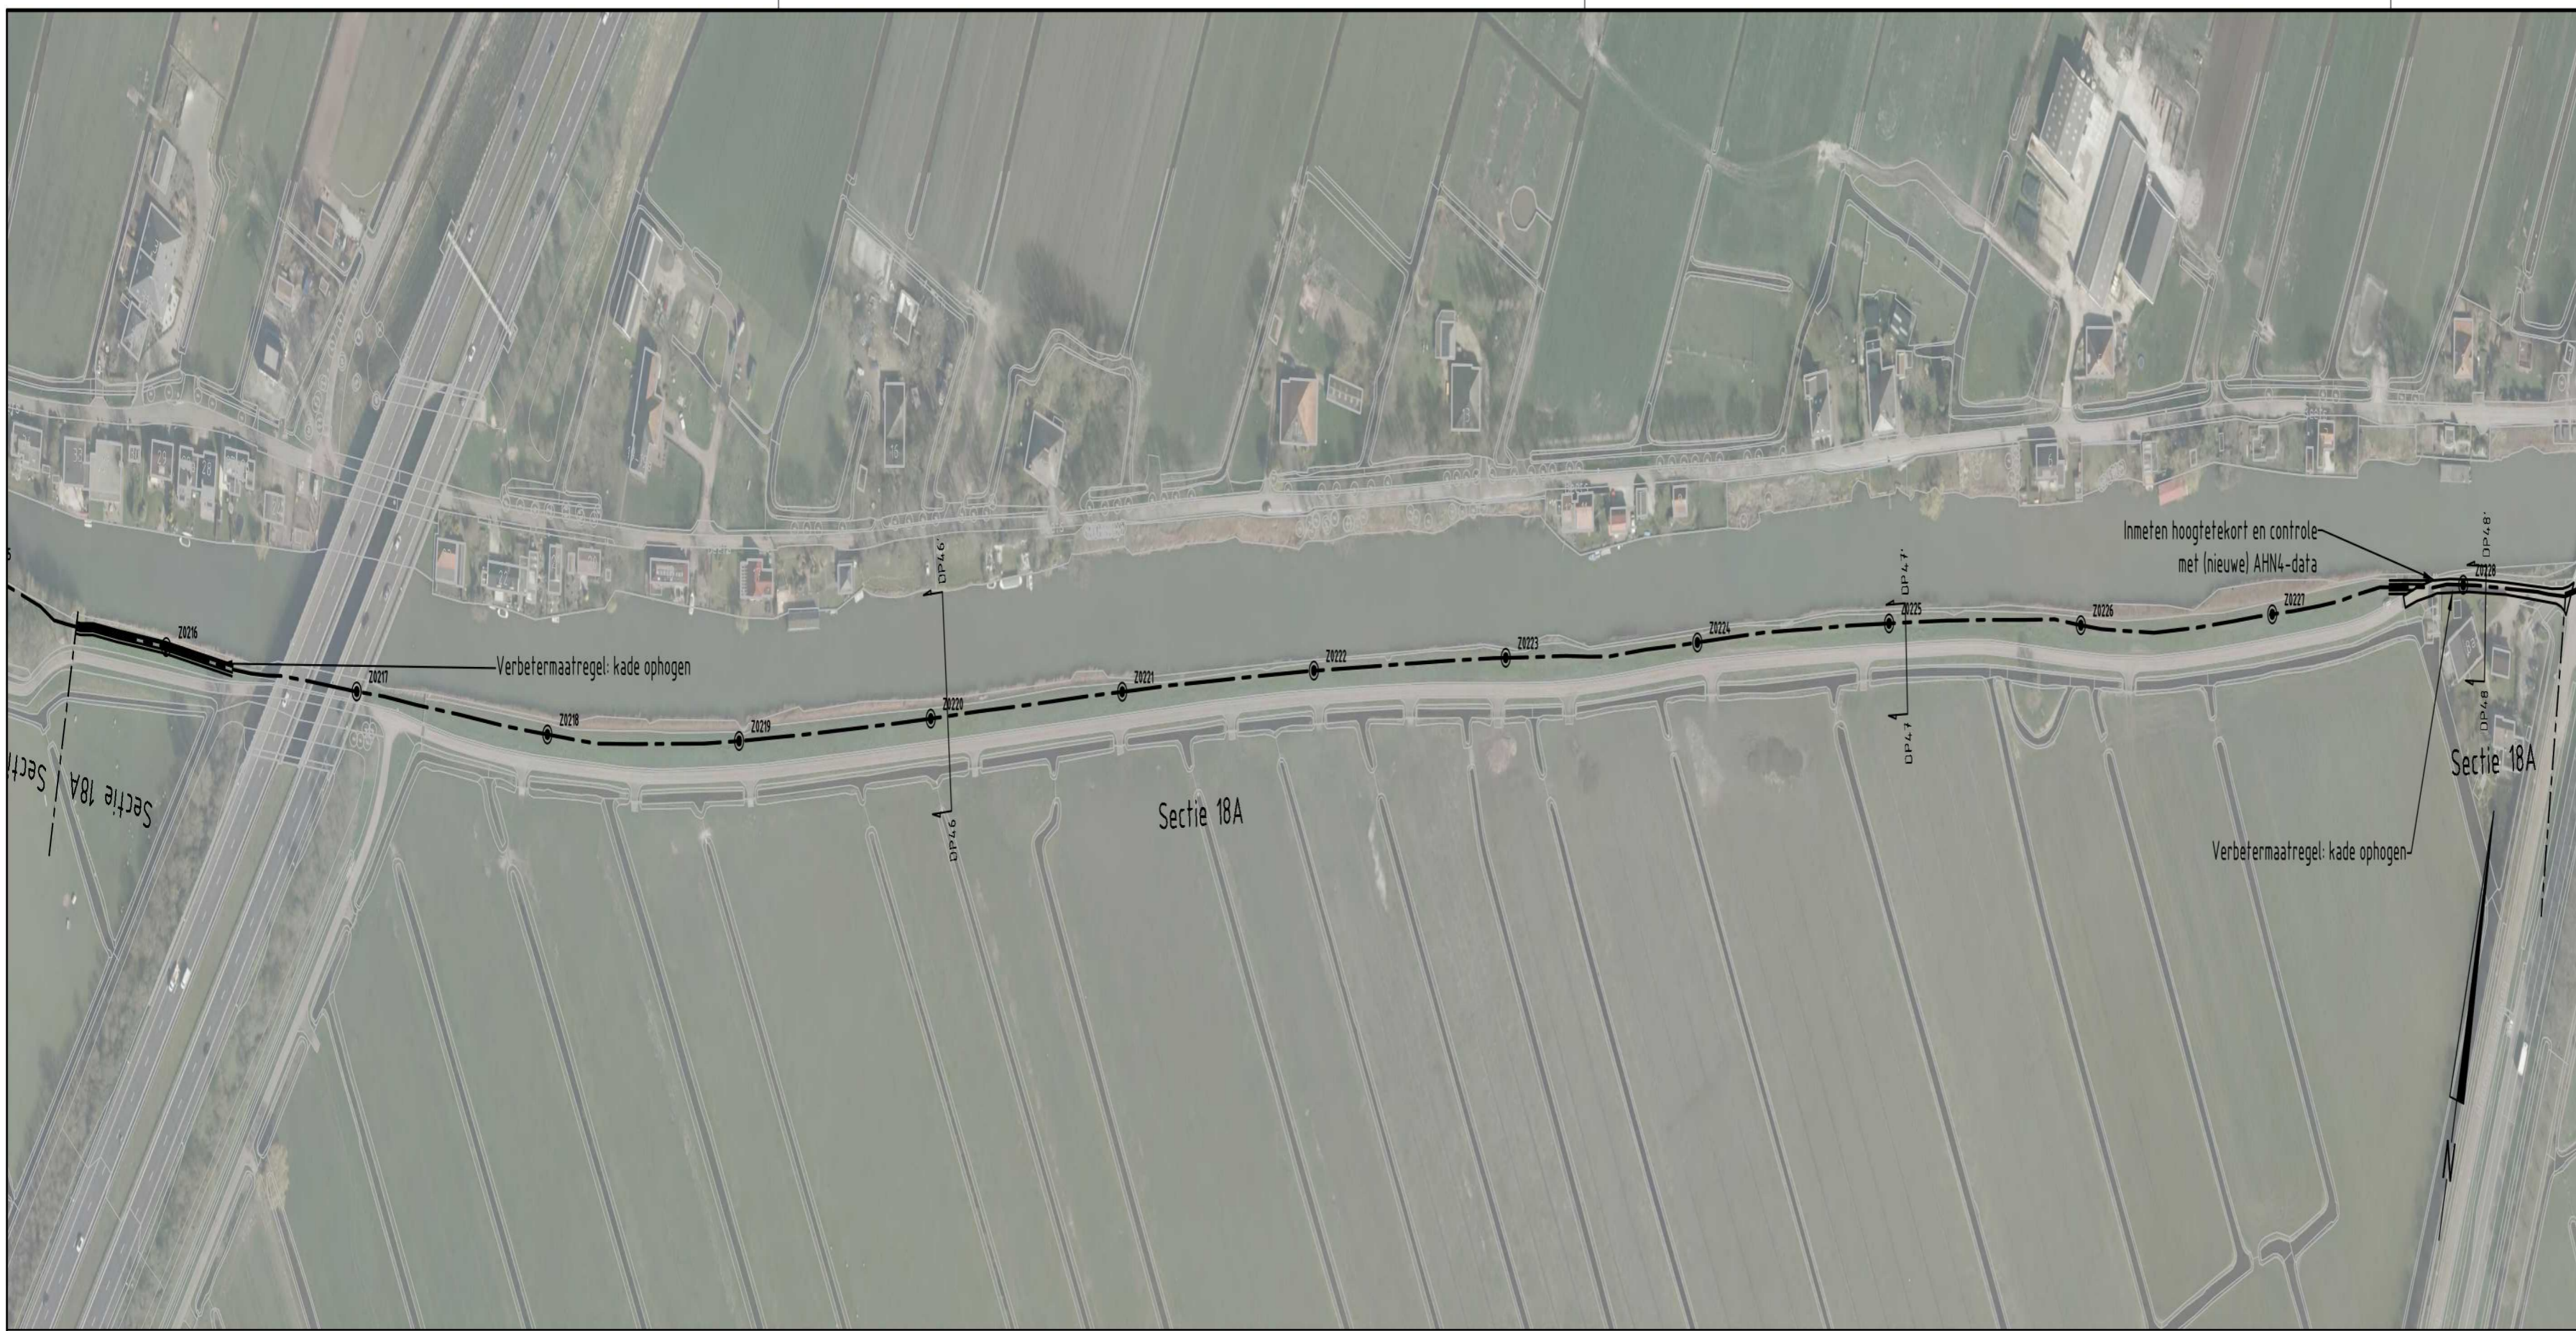
Projectnummer: NL202015649 Projectleider: Auteur: Fase: Scopebepaling	Formaat: A1 Schaal: 1:100 Status: Concept Datum: 28-10-2021 Blad: 4 van 4 bladen Nummer: NL202015649-004
--	---

- Bestaande situatie
- Schetsontwerp
- Leggerlijn kade
- Aanbrengen stabiliteitscorm
- Hectometring dijk
- Boom
- Bossages en struiken
