Restauratievisie  
Beijlshof Heythuysen  
Stichting het Limburgs Landschap  
architect  
07.02.2025 CONCEPT

## Inleiding

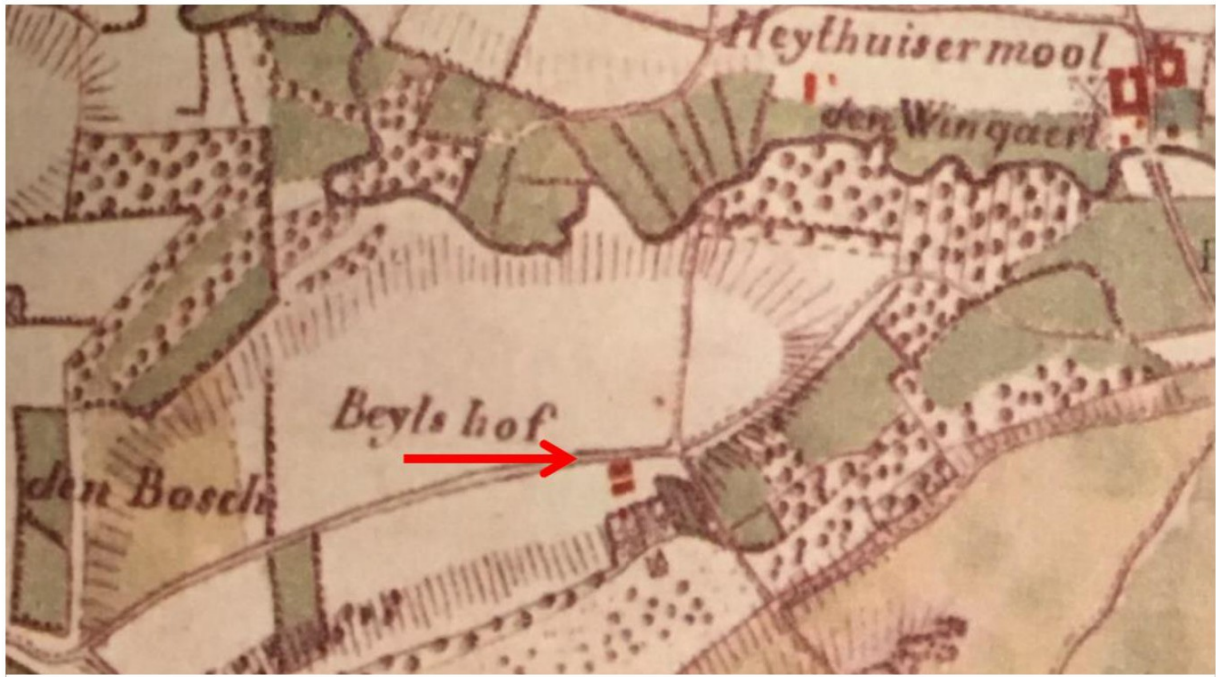
Ferrariskaart 1771 – 1775

Op deze kaart is, naast het evenwijdige volume van de schuur en de boerderij, ook zichtbaar welke toegangswegen er aanwezig zijn. Het knooppunt van de toegangswegen bevindt zich aan de oostzijde.

Belangrijk in deze kaart is ook het vierkante tuin ten zuiden van de boerderij. Dit was de moestuin behorend bij de boerderij, om te kunnen voorzien in eigen levensonderhoud.

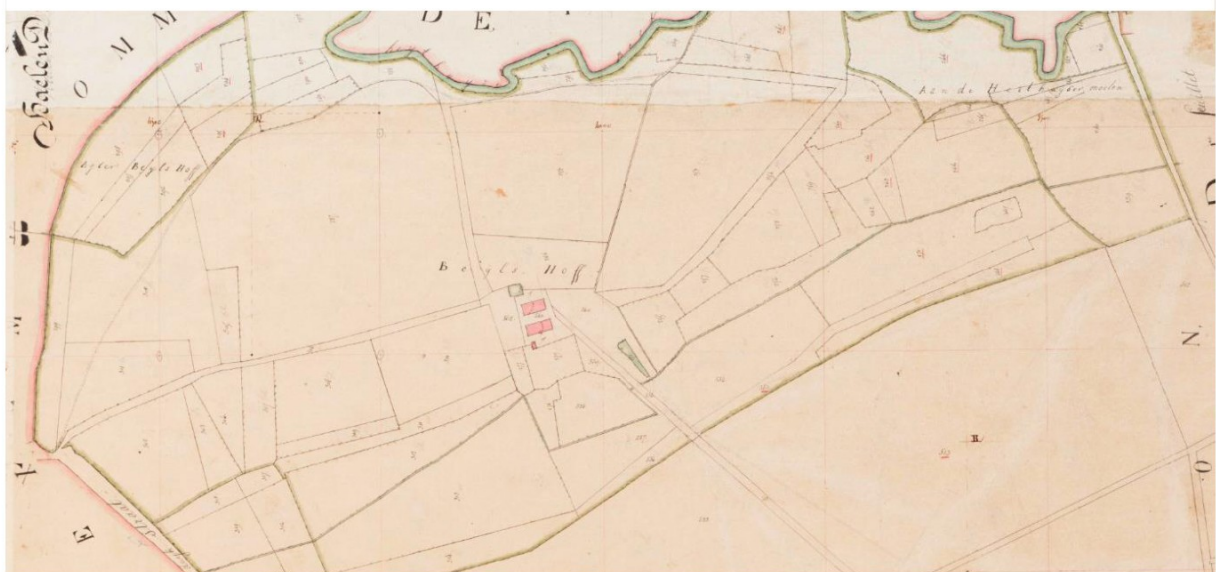
Minuutplan 1829-1832

De meest gedetailleerde kaart toont naast de wegen ook de verkavelingen. Aan de kaart hangt ook een register, waardoor alle nummers toe te wijzen zijn op gebruik. Stichting t Limburgs Landschap is op basis van deze kaart reeds bezig om de verkaveling terug te brengen. Interessant aan deze kaart is verder de historische positie van enkele natte plekken / poelen dichtbij de boerderij.

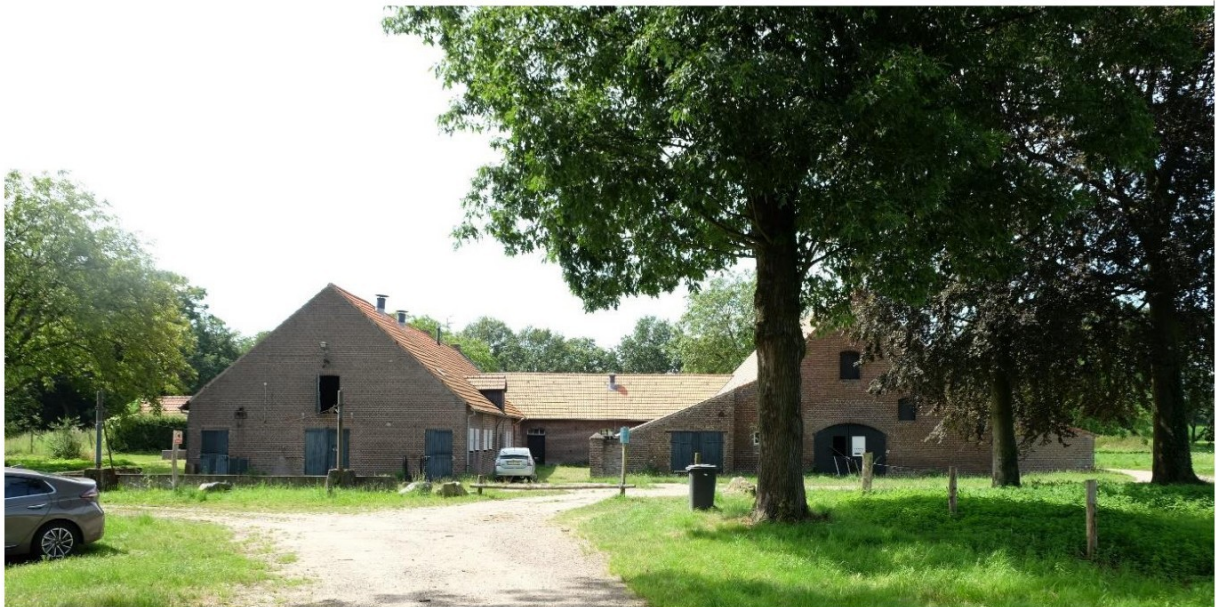
Zicht vanaf de primaire toegangsroute op de boerderij. Dit is al eeuwenlang het knooppunt van de wegen en daarmee de plek die historisch het eerst zichtbaar was bij aankomst. De activiteit rondom de boerderij is dus op deze plek het hoogst.

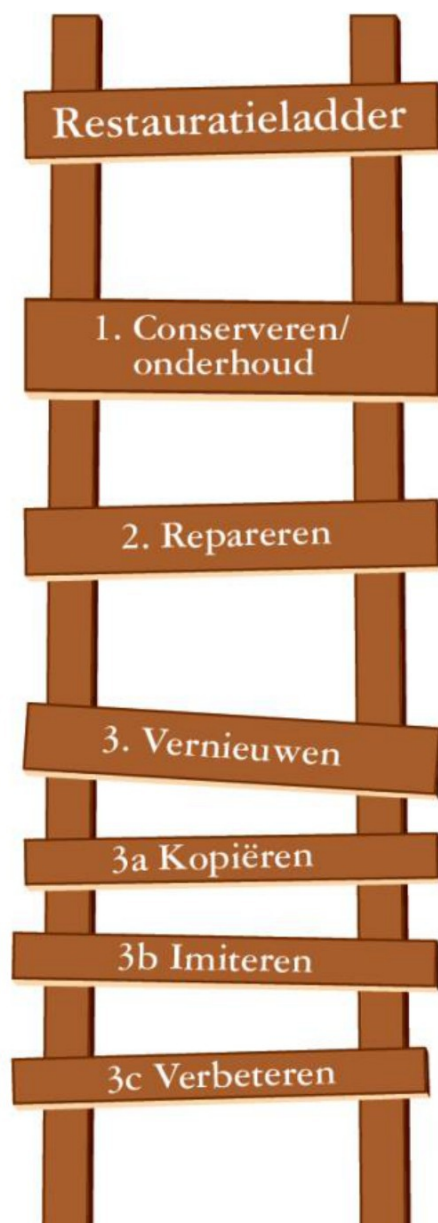
### 1 Conserveren

Bestaande situatie wordt zoveel als mogelijk intact gelaten. Verval wordt gestopt. Op diverse plaatsen vindt constructief herstel van het metselwerk plaats.

### 2 Repareren

Het voegwerk van het gehele complex is slecht. De voeg, op sommige plekken cement en op sommige plekken kalk wordt vervangen door een nieuwe kalkhoudende voeg, met dagstreep conform oude toestand.

Het metselwerk van de schuur is op delen slecht en dit dient lokaal vervangen te worden. Dit gebeurt met dezelfde stenen die op andere plekken vrijkomen (bijvoorbeeld stenen die vrijkomen door later aangebrachte lagen op muurplaat te verwijderen).

### 3 Vernieuwen

Uiteraard wordt door het toevoegen van verblijfsruimte is voormalige stallen en schuren een groter comfortniveau en modernere eisen gesteld aan vloer, ramen en deuren en dak. De gemetselde buitenmuren blijven in het zicht aan zowel de binnen als buitenzijde, wat betekent dat het dak, de vloeren en de muuropeningen vernieuwd en verbeterd dienen te worden. Het dak wordt in zijn geheel vernieuwd en voorzien van een dakbeschot van planken, waarop isolatie aangebracht wordt. Doordat de aanbouwen van na 1950 verwijderd worden, kan het dak weer gemaakt worden als zadeldak zonder knik.

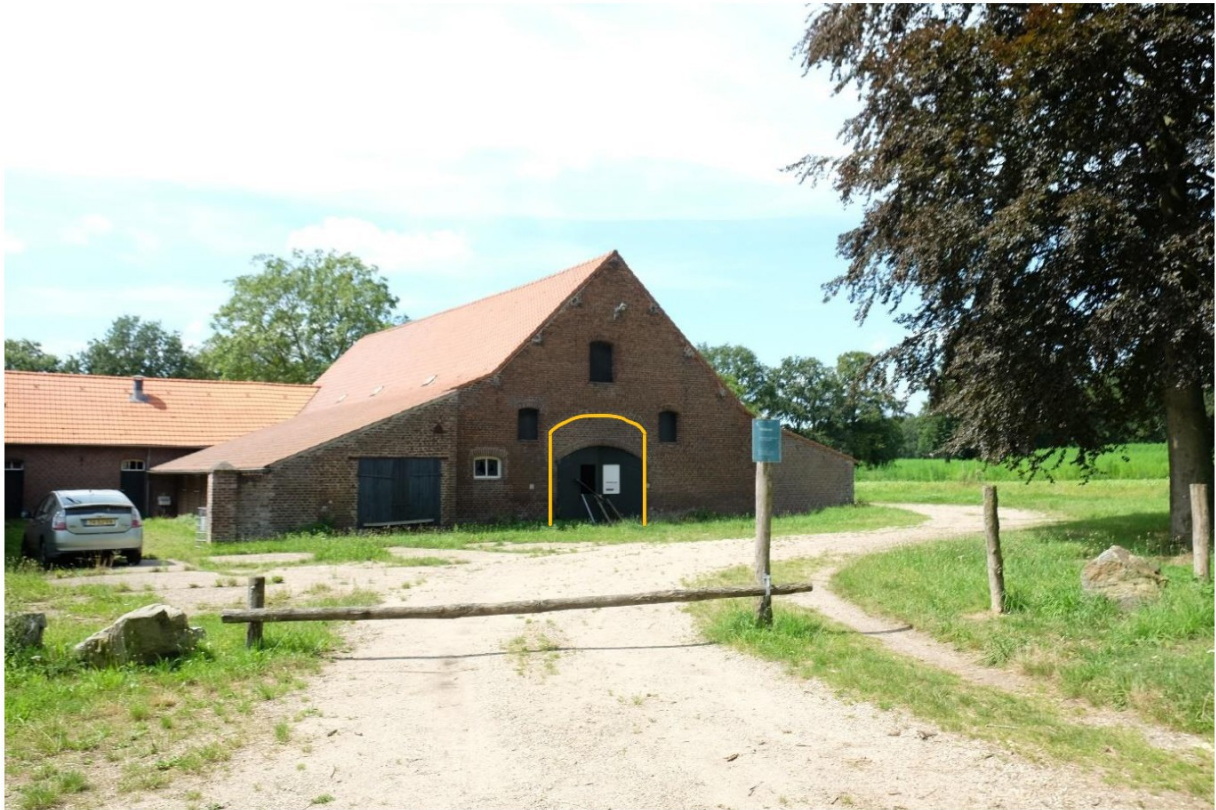
Het verwijderen van de aanbouwen tegen de oude schuur zorgt voor een duidelijkere structuur. De oostgevel wordt de hoofdentree voor de schuur, hiertoe worden de afmetingen van de toegang hersteld naar de historische situatie.

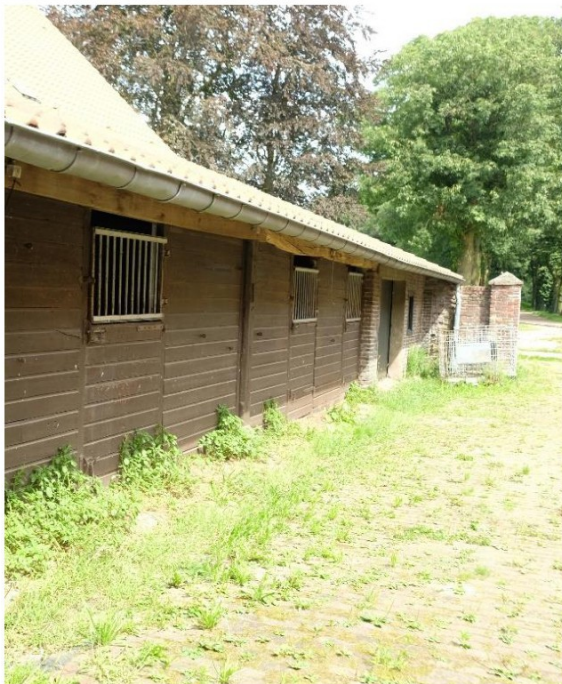
Verwijderen schuur zorgt voor zichtbaarheid monumentale schuur én aangename binnenplaats

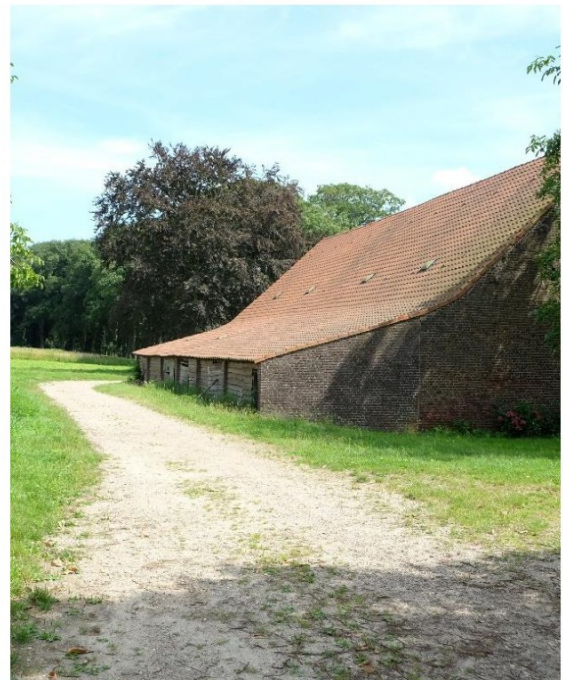
Aanbouw tegen oude schuur verwijderen

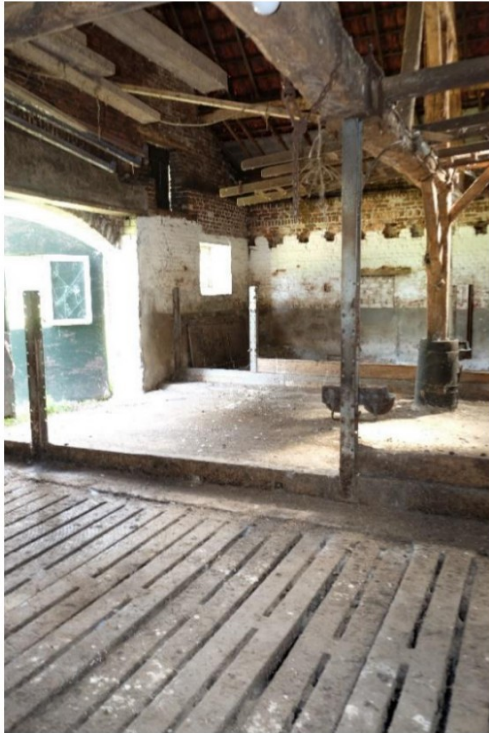
De betonnen vloerelementen van de stal hergebruiken als buitenbanken op het terrein of als nestgelegenheid voor vleermuizen.

Alle elementen die niet langer bruikbaar zijn maar onlosmakelijk verbonden met de plek, zoals bijvoorbeeld de betonnen stalvloer elementen en de drinkbakken, worden hergebruikt op de locatie.

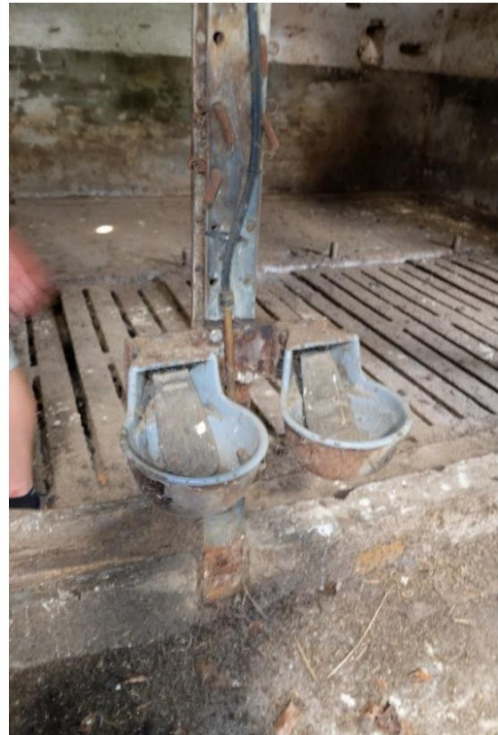
De drinkbakken kunnen hergebruikt worden, wellicht als verlichtings-armaturen.

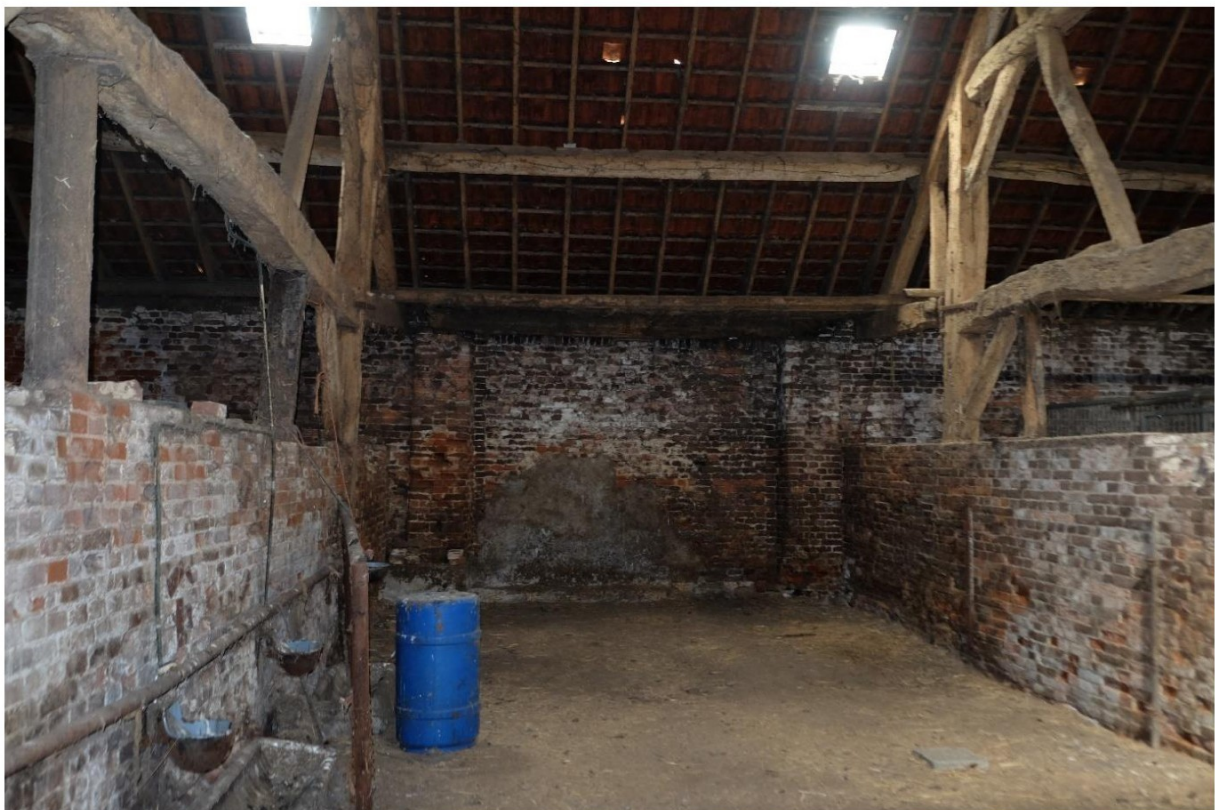
Terugbrengen oorspronkelijke dwarsdeelschuur openingen.  
Verlagen muren onder gebinten tot vloerniveau voor verhoogde bruikbaarheid.

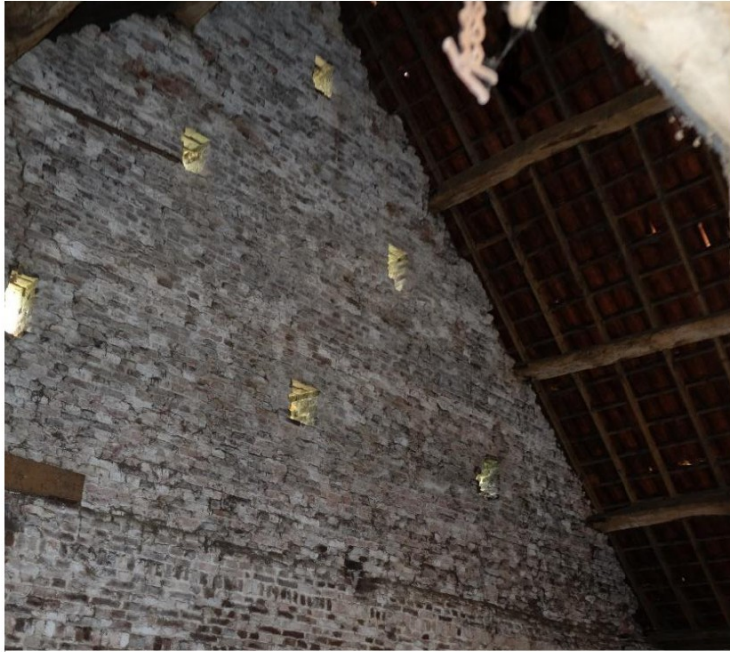
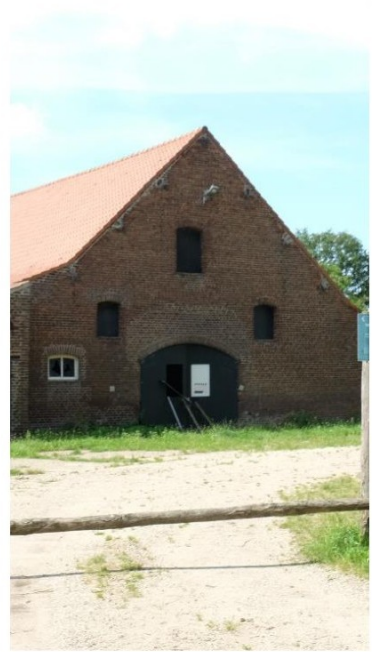
Verspringende vormgeving van de uilengaten en de bergluiken in de kopgevels gebruiken voor vertaling naar daglichtoplossing in dak

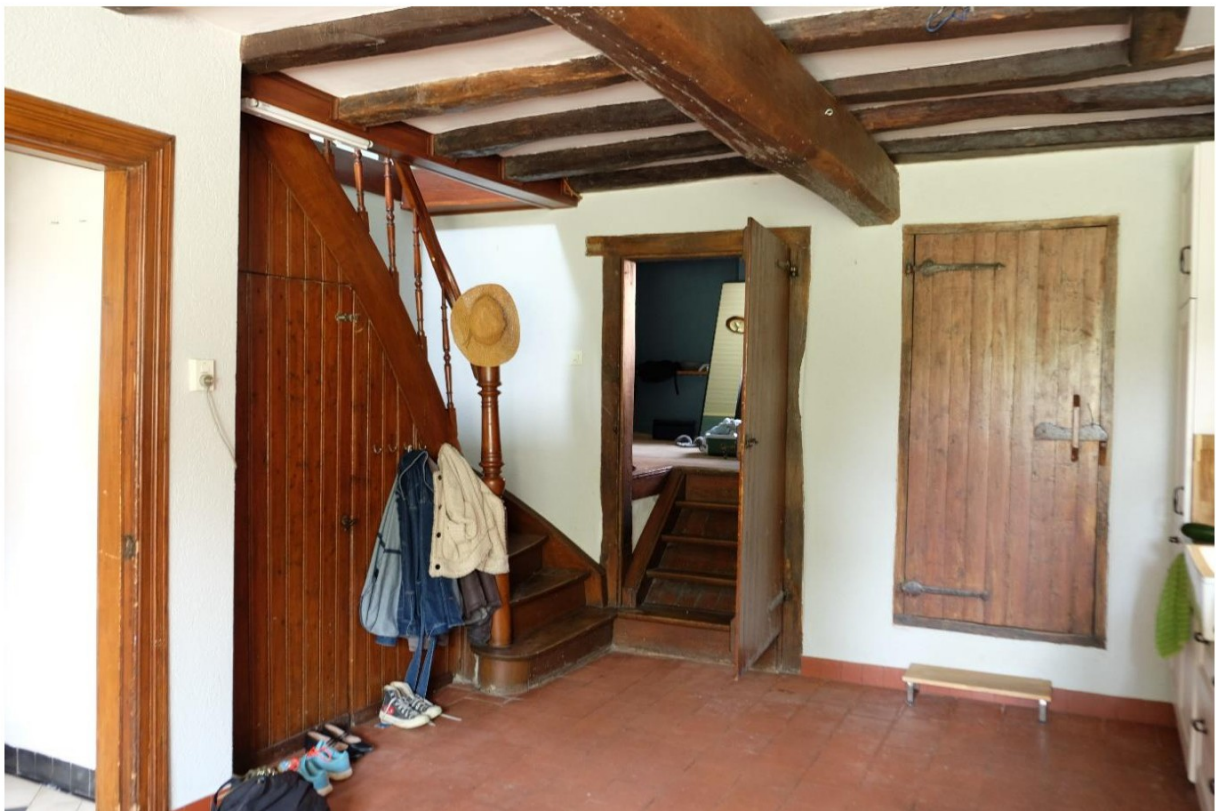
Behoud inrichting en afwerking begane grond woonhuis

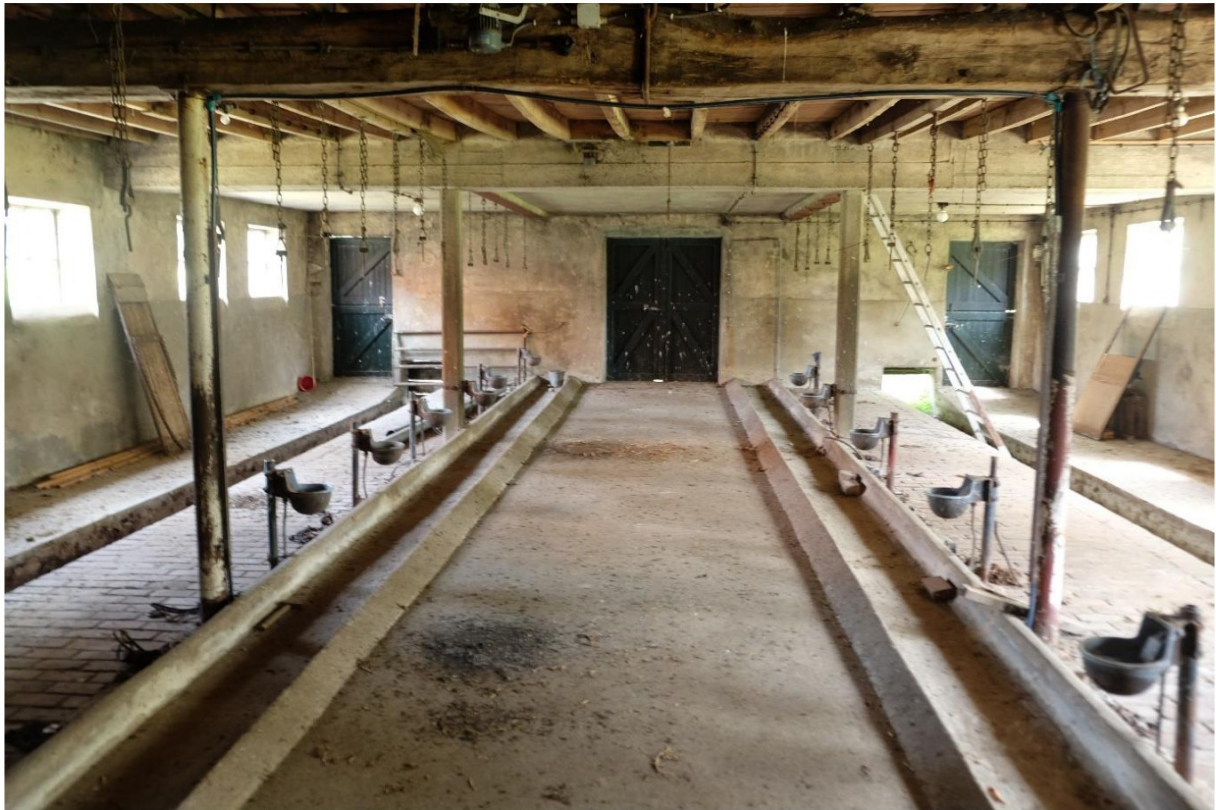
Hoewel de grupstal een lage historische waarde heeft toont het een onderdeel van geschiedenis en draagt het karakter bij aan de beleving en verblijfskwaliteit.

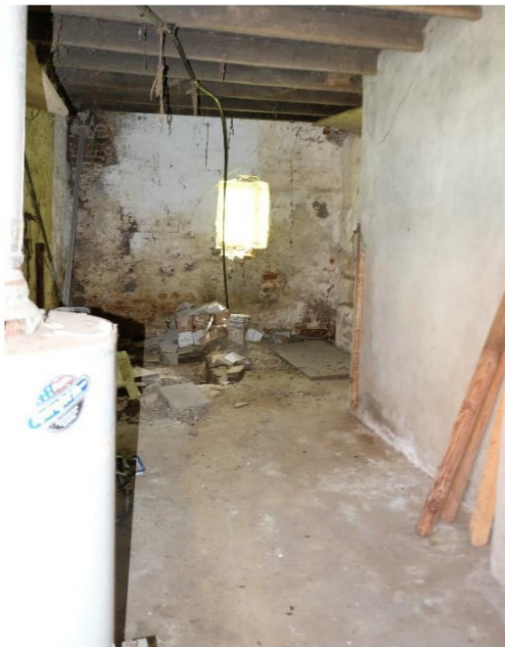
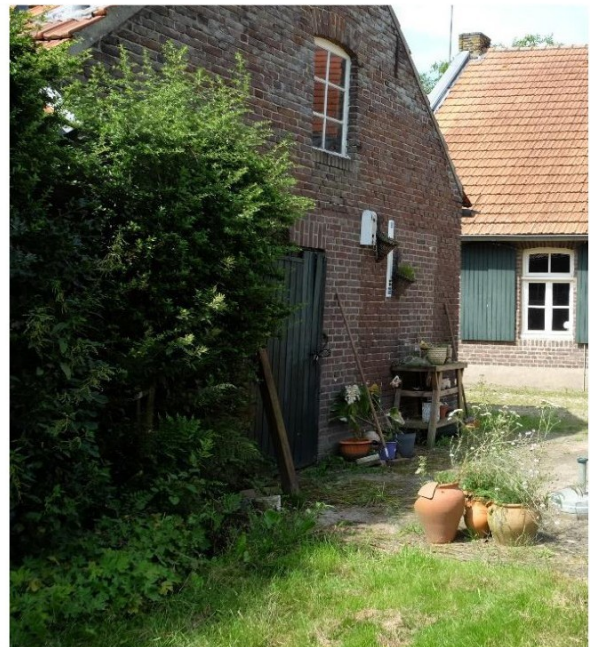
Bakhuis heeft weinig daglichtopeningen, is hoogmonumentaal maar weinig zichtbaar. Uitgangspunt is om deze ruimte niet direct in te vullen maar te zoeken naar een ambachtelijke kleinschalige invulling.

Luiken in zuidgevel en oostgevel  
functioneel maken.

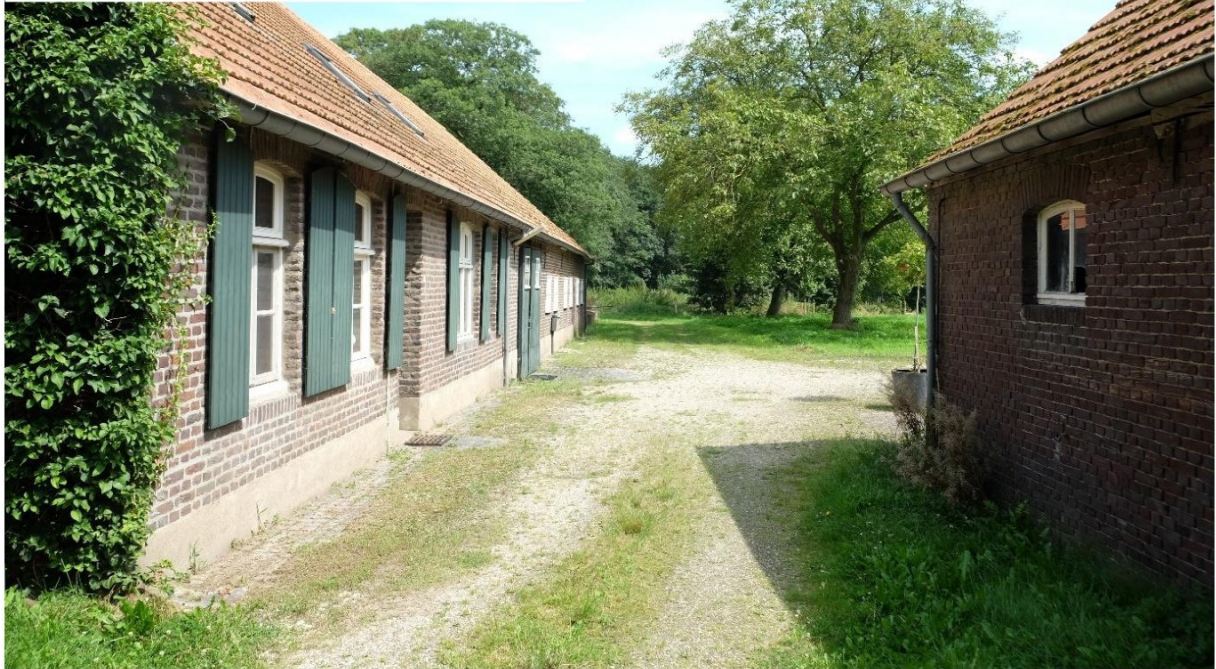
Alle daken vernieuwen; dakbeschoot  
aanbrengen dmv beplanking, isolatie,  
dakfolie, tengels panlatten en pannen  
aanbrengen.

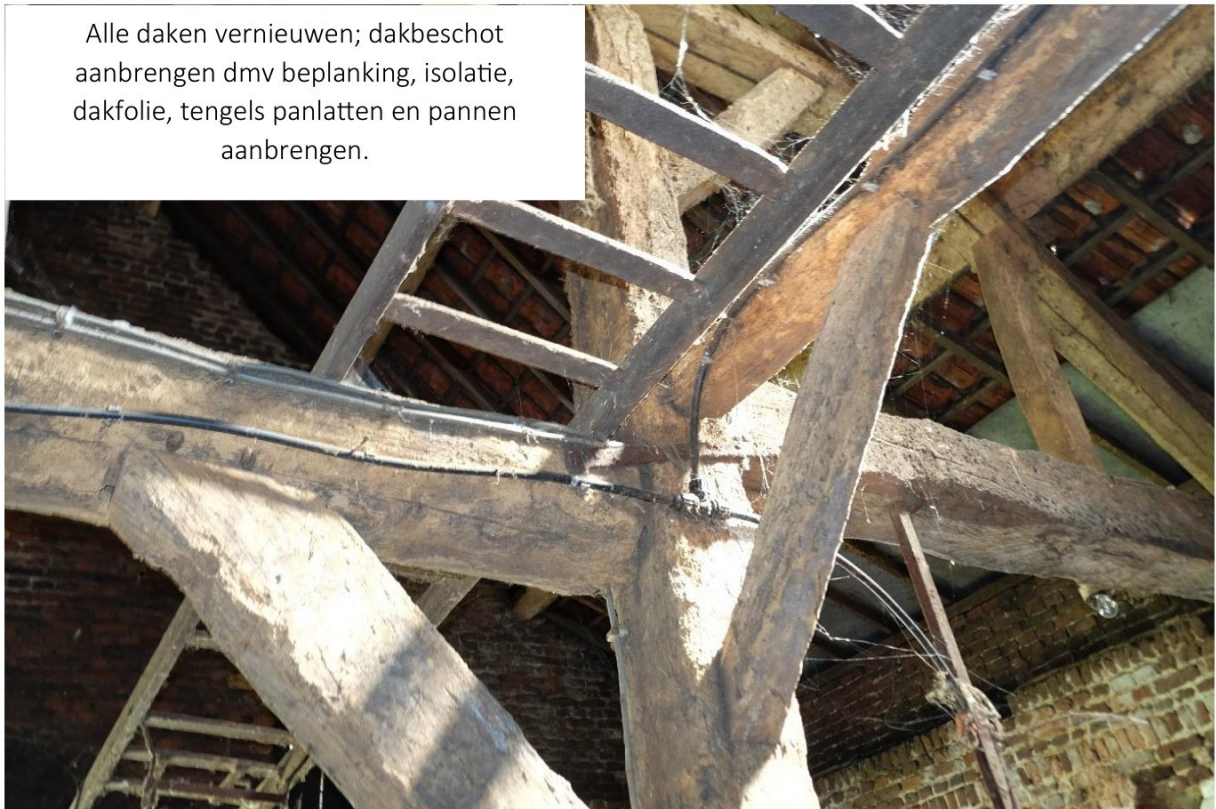
Dakspanten constructief herstellen daar waar nodig. Behandelen tegen insecten.

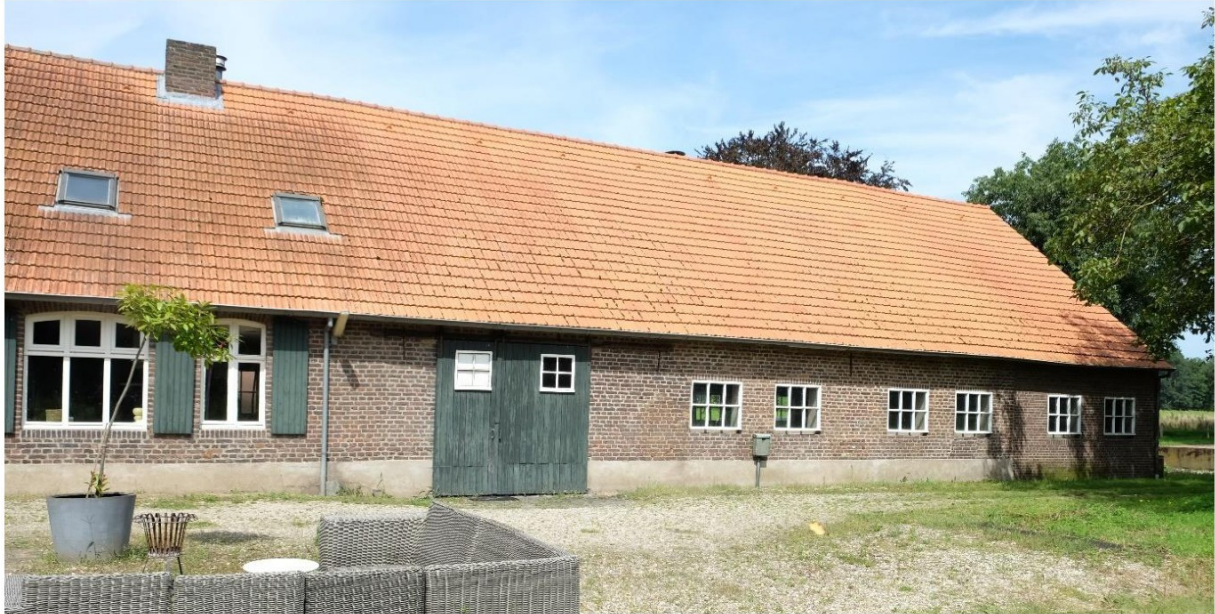
Hoewel de rode Muldenpannen een karakteristiek vroeg 20<sup>e</sup> eeuwse dakpan is, zal de oude holle sinuspan, zie afbeelding hieronder, meer in de buurt komen van de situatie voor de 20<sup>e</sup> eeuw.

Het dakvlak in deze afbeelding zal naast dakvensters, ook voorzien worden van zonnepanelen. Dit dakvlak is niet zichtbaar vanaf de open zijdes van het landschap.

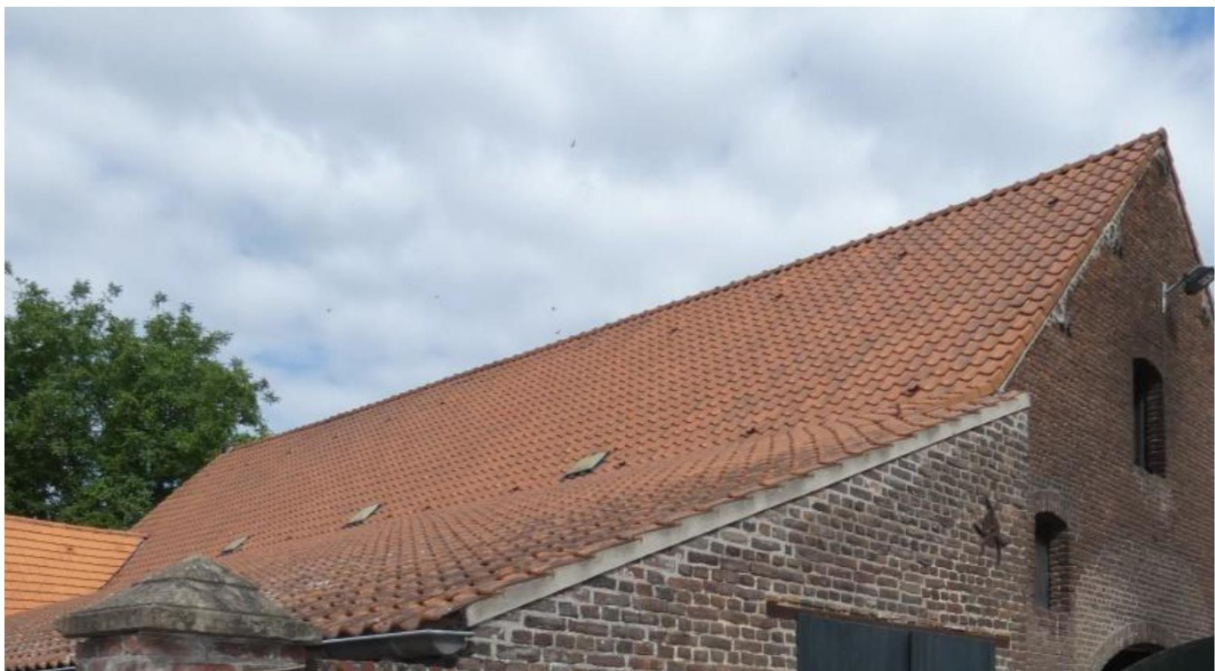
De rode verbeterde hollandse pannen heeft geen waarde en zal (door aantasting ammoniak) ook vervangen moeten worden.

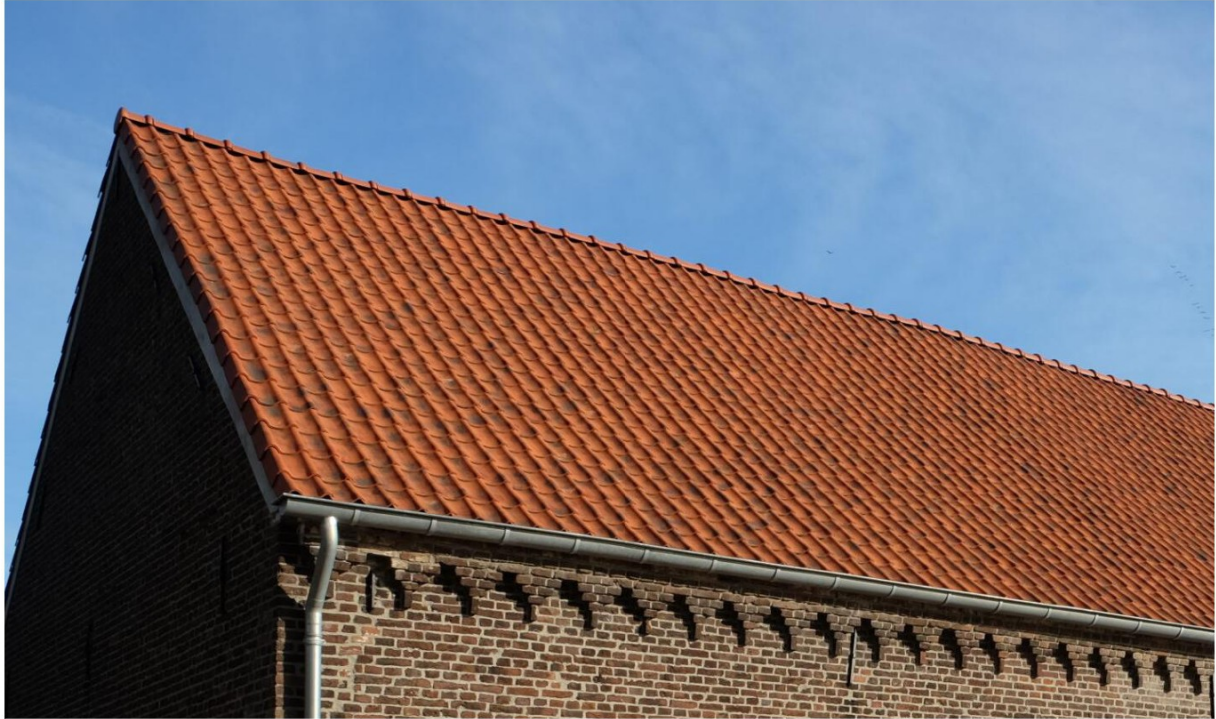
Voorbeeldsituatie van de oude holle sinuspan in een renovatie. Door de isolatie van het dak aan de bovenzijde vindt er een ophoging van het dak plaats die esthetisch wordt verkleind door het toepassen van kantpannen.

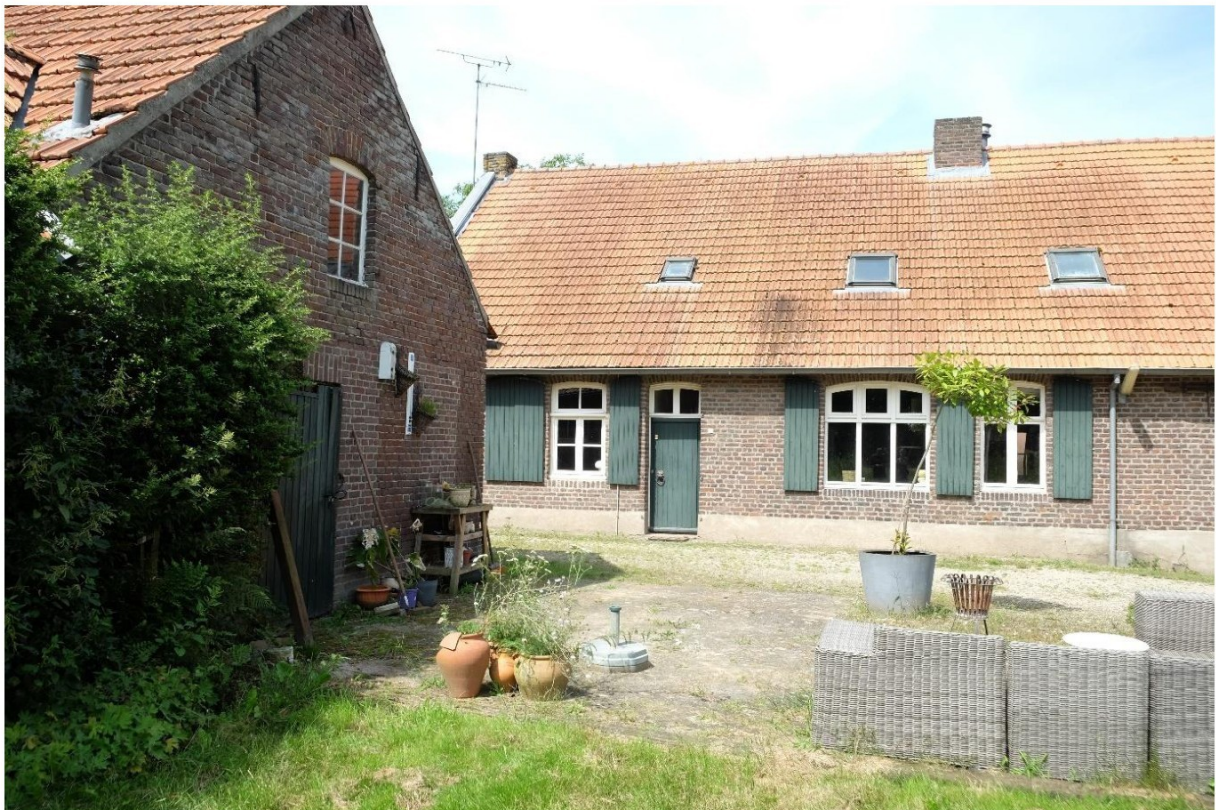
Profiel voordeurkozijn met bovenlicht  
voorbeeld voor kozijnvernieuwing.

Luiken weer bruikbaar maken voor zonwering
