# Beijlshof

**Cultuur- en bouwhistorisch onderzoek Beijlshof 1 te Heythuysen**

Res nova Monumenten 2020

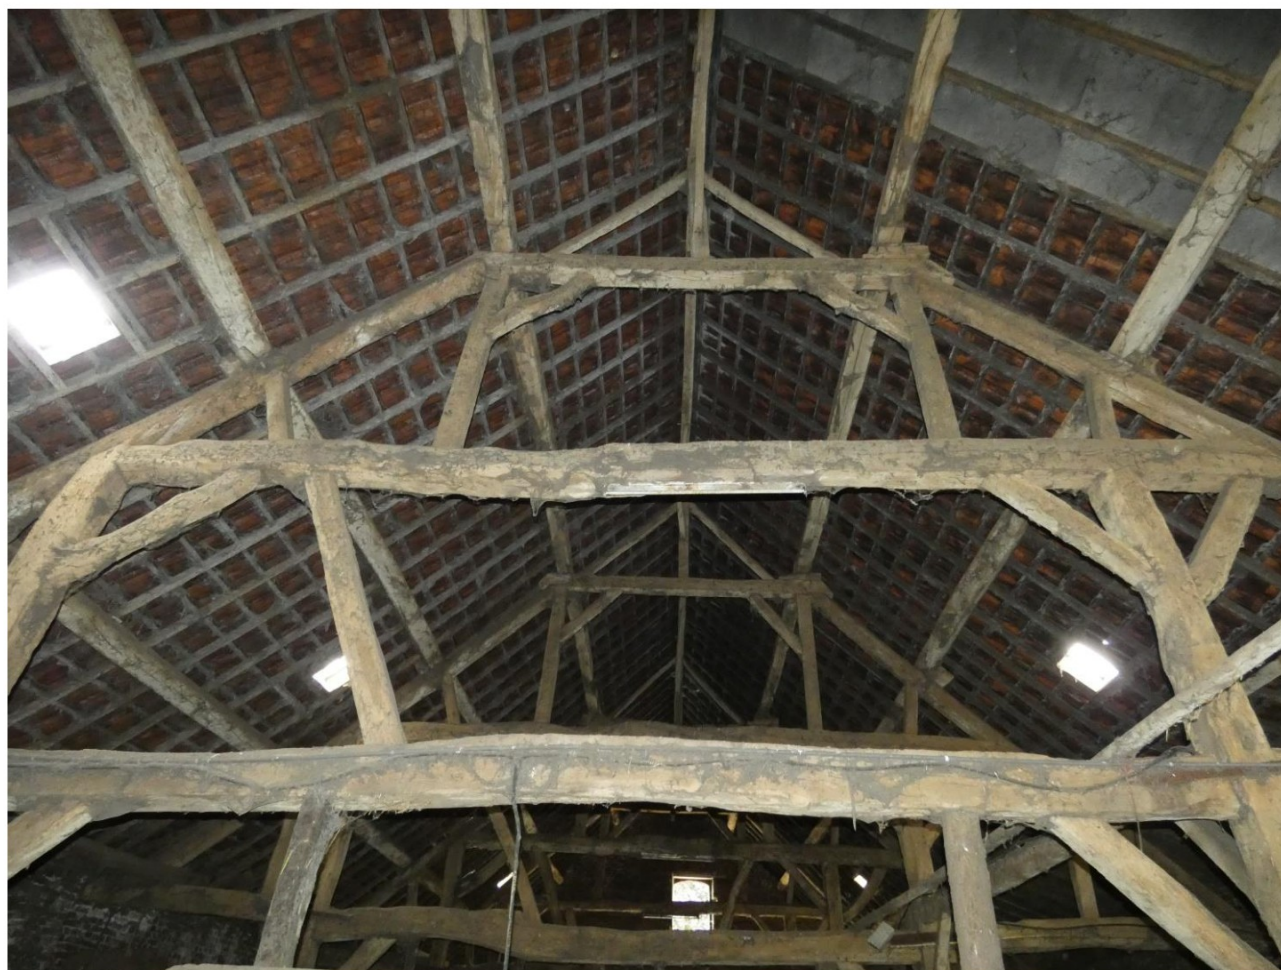
*Impressie van de gebintconstructie van de schuur van de Beijlshof.*

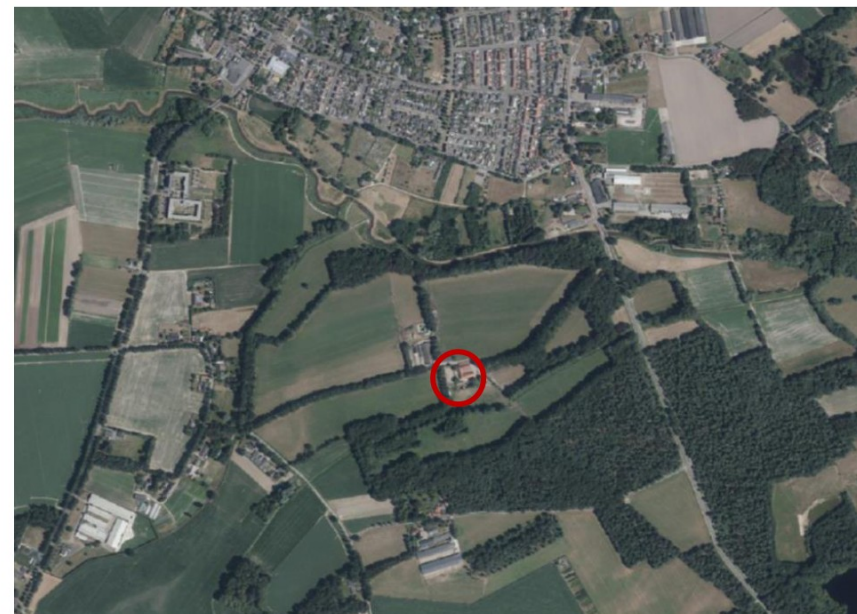
*Afb. 1 Luchtfoto van het gebied ten zuiden van Heythuysen. De Beijlshof is rood omcirkeld. Op de luchtfoto is de historische opzet van het landschap nog duidelijk herkenbaar.*

De Beijlshof is gelegen ten zuiden van de historische dorpskern van Heythuysen. Het boerderijcomplex ligt aan de zuidzijde van de Tungelroyse beek. Het landschap rondom de hoeve is in de huidige opzet nog nagenoeg identiek aan de vroeg-negentiende-eeuwse situatie. De percelen akker en weiland, met een onregelmatige structuur, zijn alle omzoomd met houtwallen. De toeritten naar de boerderij betreffen oude bomenlanen. Langs de beek liggen enkele percelen voormalig hakhoutbos (geriefbosjes) en ten zuiden bevindt zich een groter naaldbos dat deel uitmaakt van de vroeg-negentiende-eeuwse heideontginningen. Dit gevarieerd landschap, waarbij het hart wordt gevormd door de kampenstructuur van de Beijlshof, vormt een fraai historisch-agrarisch ensemble.

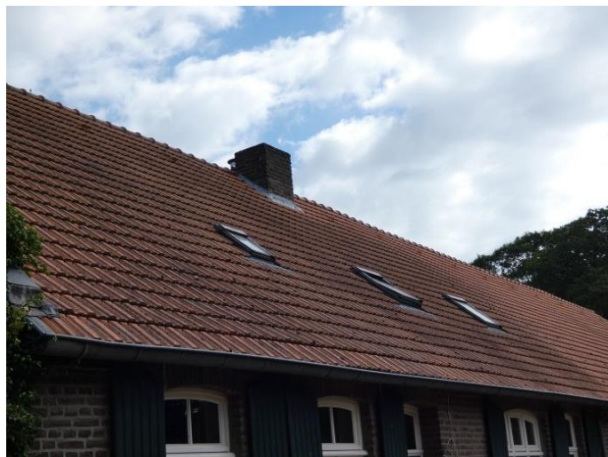
*Afb. 3. Dak met muldenpannen. De schoorsteen hoort bij de oorspronkelijke stookplaats van de herd/keuken.*

Op de westelijke topgevel staat een forse bakstenen schoorsteen. Een tweede exemplaar bevindt zich ter plekke van de muur tussen keuken en geut.

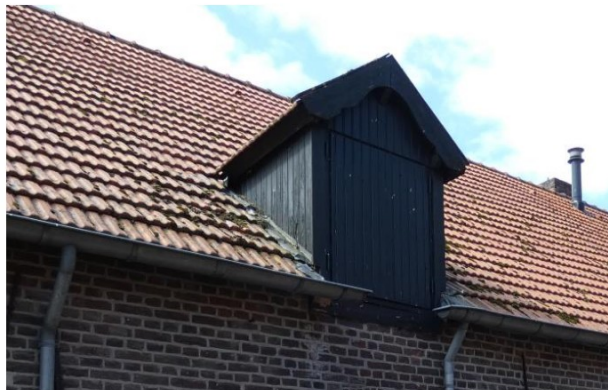
*Afb. 4 Noordgevel met kapel met hooiluik.*

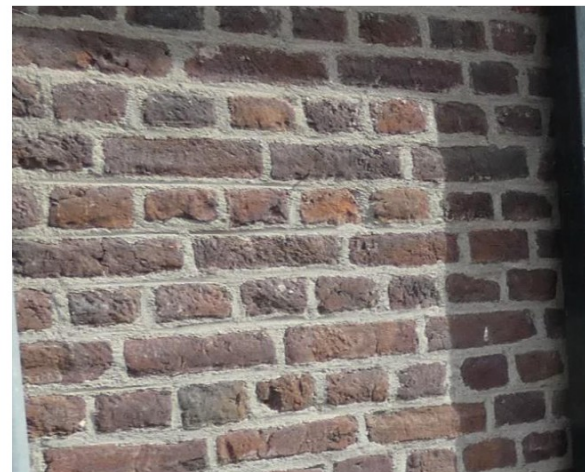
*Afb. 5 Grove, gemëleerde veldbrandsteen (groot formaat), voeg deels voorzien van dagstreep.*

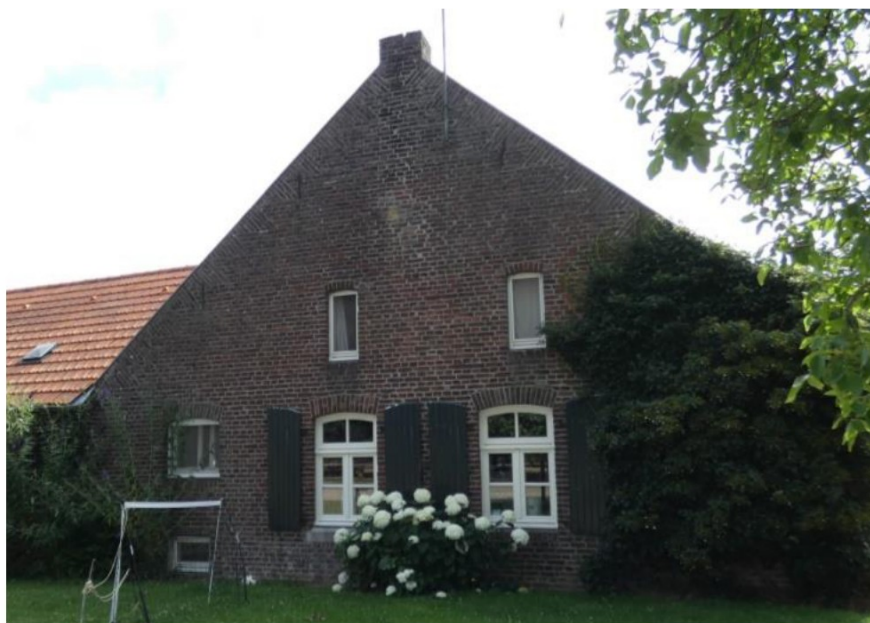
Afb. 7. De voorgevel: overzicht.

In de geveltop is onder de nok een plaats zichtbaar waar het metselwerk is ingeboet. Naar alle waarschijnlijkheid heeft hier een uilengat gezeten.

De gevel telt ter plekke van de gordingen staafankers. De nokbalk is voorzien van een decoratief krulanker.

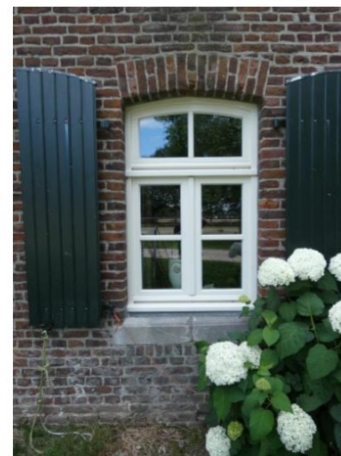
Afb. 8 Authentiek achttiende-eeuws venster onder segmentboog en met opvallende hardstenen lekdorpel.

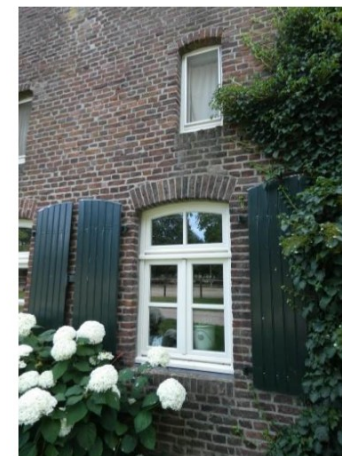
Afb. 9 Venster, circa 1900, geplaatst onder strekse segmentboog.

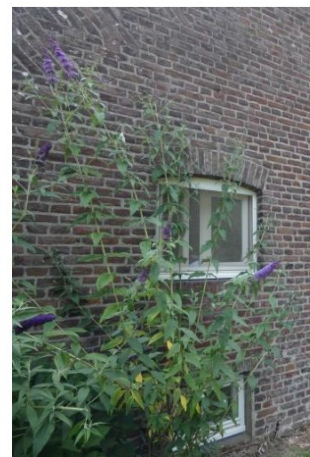
Afb. 10. Linker travee: kelder met opkamer.

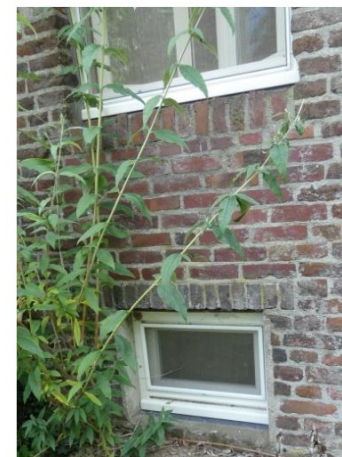
Afb. 11. Het metselwerk tussen beide vensters is vervangen.

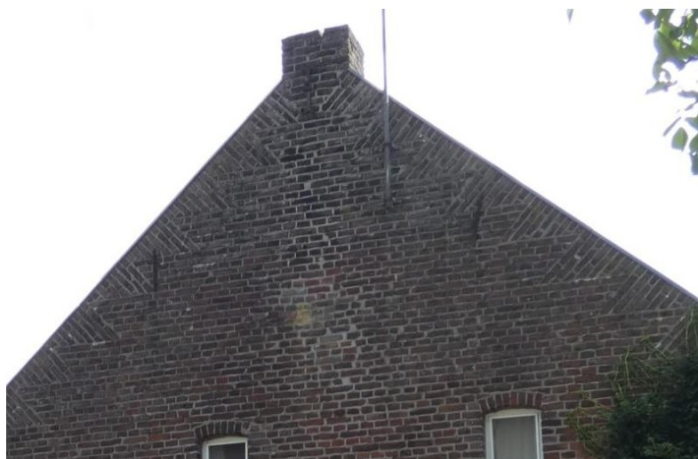
*Afb. 12 Geveltop met vlechtwerk en staafankers.*

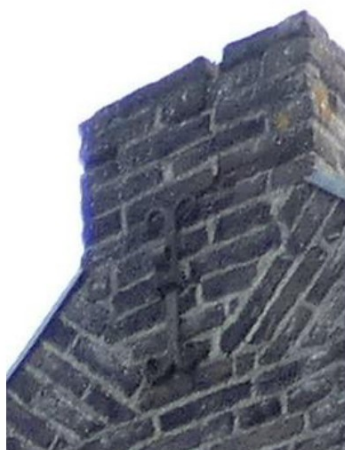
*Afb. 13 Krulanker in de geveltop.*

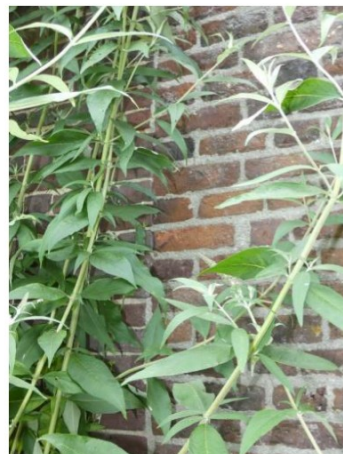
*Afb. 14 Aansluiting gevel stal (circa 1900) op boerderij.*

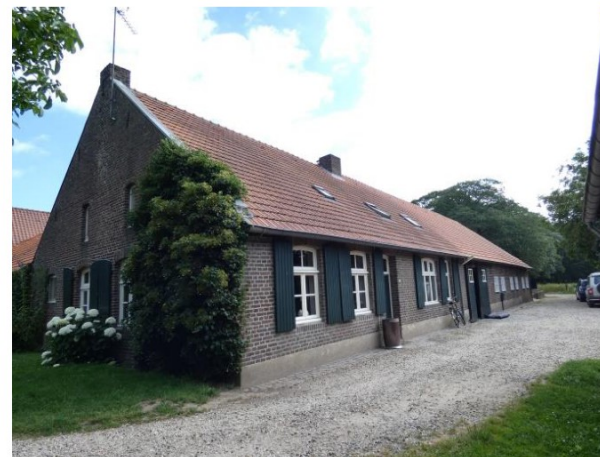
*Afb. 15. Zuidgevel: overzicht.*

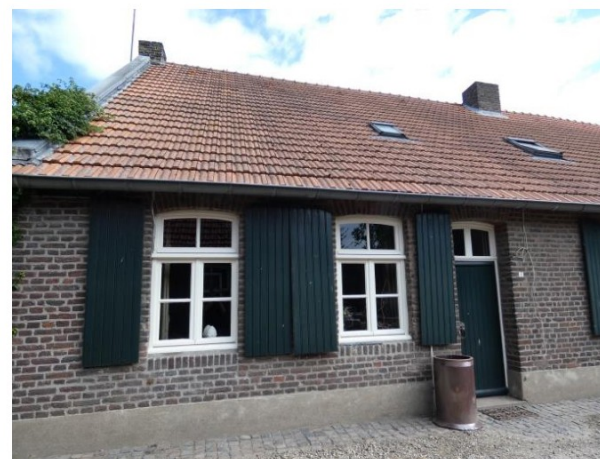
*Afb. 16. Zuidgevel: linker gedeelte. .*

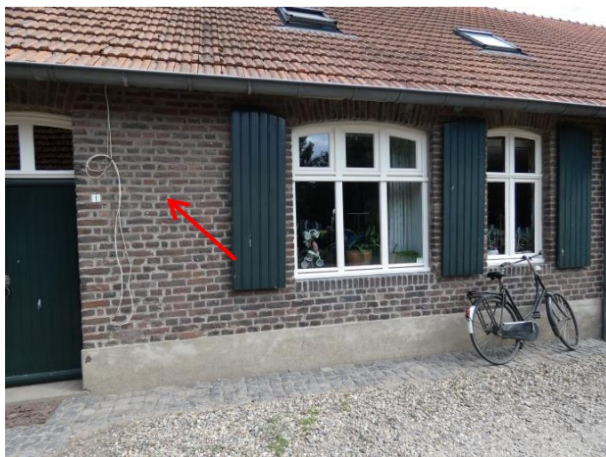
Afb. 17. Zuidgevel: voorhuis keuken en geut. De rode pijl geeft een rij klezoren weer (bouwspoor voormalig venster).

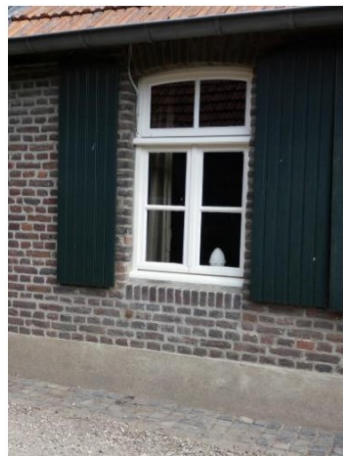
Afb. 19 Venster, links van de deur: onder het venster is sprake van herstelwerk (koppen toegevoegd in de strekkenlaag). Bij de linker dagkant zijn breukstenen aanwezig.

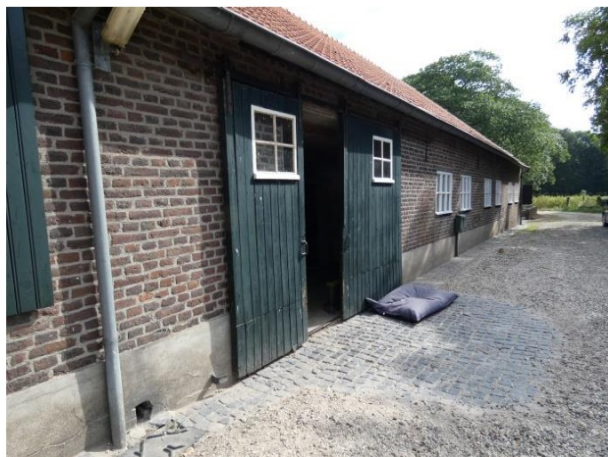
Afb. 20. Zuidgevel: overzicht stal.

*Stal, oude gedeelte* — Het centrale geveldeel omvat de oorspronkelijke stal. Ook hier zit een cementplint. De stal omvat de drie oostelijke beuken van het oorspronkelijke volume. Links bevindt zich een grote schuifpoort, aangebracht in de jaren vijftig-zestig. Rechts hiervan is per beuk een tweetal betonvensters (zesruits) met daaronder ventilatiesleuf aangebracht. Ook deze dateren uit de jaren vijftig-zestig. Voorheen zullen hier kleinere stalraampjes hebben gezeten. Of dit houten tuimelvensters uit de periode 1910-1930 zijn geweest (zoals bij de stallen nog aanwezig zijn) of de oorspronkelijke exemplaren uit de achttiende eeuw, is onbekend.

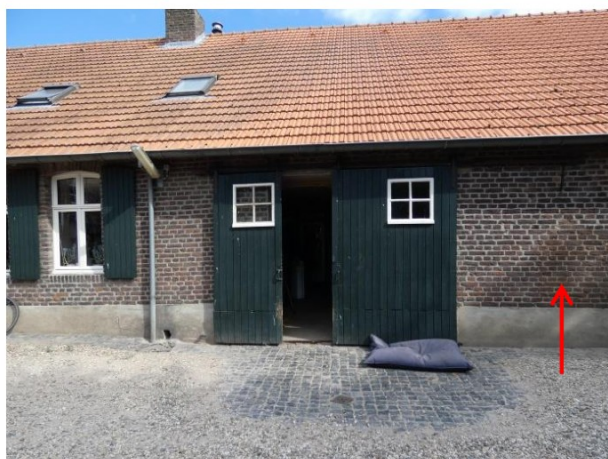
Afb. 21. Schuifpoort, vermoedelijk jaren vijftig. De rode pijl geeft een onder het staafanker zichtbaar bouwspoor weer.

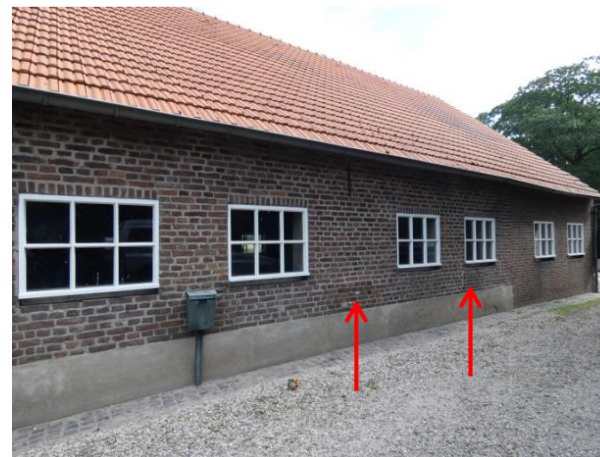
Afb. 22. Betonvensters uit de jaren vijftig-zestig. De rode pijlen geven de locatie van inboetwerk weer.

Op een drietal plaatsen is, net boven de plint inboetwerk in het metselwerk zichtbaar. De hoogte en omvang van het inboetwerk verschilt nogal. Ook de plaatsing binnen het traveevlak is verschillend. We lijken hier te maken te hebben met lokaal herstelwerk. De eventuele (typologische) mogelijkheid van kleine staldeurtjes of mestluiken lijkt, gelet op de verschillen in positionering en formaat van het inboetwerken, onwaarschijnlijk. Bovendien zijn er in het interieur sporen die erop duiden dat langs de zuidelijke langgevel een voergang heeft gelopen (zie paragraaf 2.3.2).

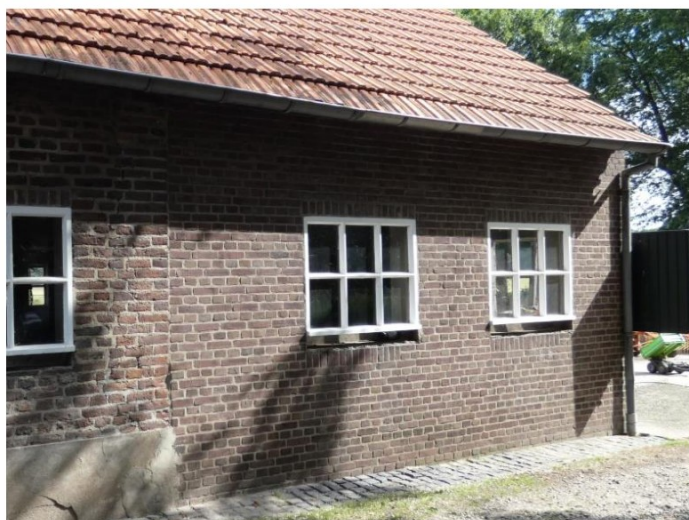
*Afb. 23. Uitbreiding van de stal uit 1910-1930. De betonvensters zijn in de jaren vijftig-zestig toegevoegd.*

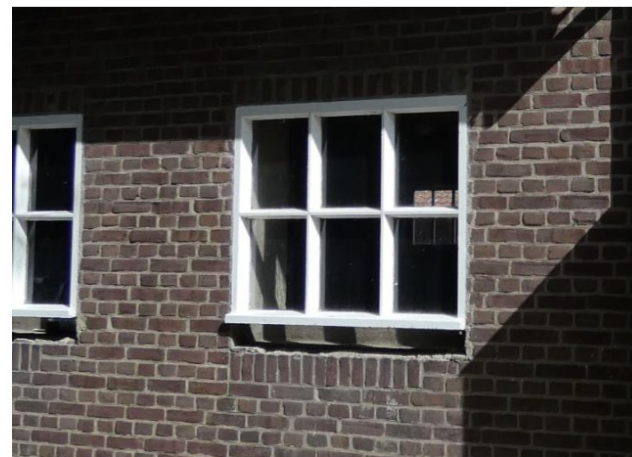
*Afb. 24. Een van de betonvensters. De rollaag onder de vensters is smaller dan het venster.*

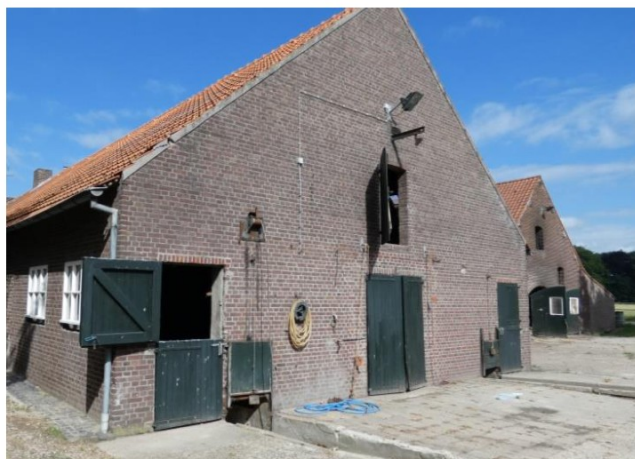
Afb. 25 Achtergevel van het volume uit 1910-1930.

De achtergevel van het gebouw dateert uit de periode 1910-1930. De gevel is opgetrokken in in kruisverband gemetselde baksteen. De gevel heeft een symmetrische opzet. In het midden bevindt zich een rechte poort, geplaatst onder een kopse rollaag. Het metselwerk rondom de poort is wat rommeliger dan de rest van de gevel, wat suggereert dat de gevel is aangepast. Ook de twee staldeuren ter plekke van de voormalige mestgangen, uitgevoerd als boerendeur (spiegelklampdeur), zijn in de huidige opzet op een gegeven moment toegevoegd, dan wel aangepast (herkenbaar aan de afwijkende steen van de kopse rollaag en het breuksteen metselwerk rondom de openingen). Naast de mestgangdeuren bevindt zich een luik voor de groepen (de mestgoten). Deze kunnen met katrollen worden opgetakeld, waardoor de groepen

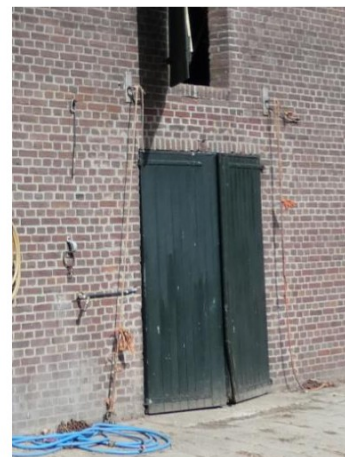
Afb. 26 De poort is aangepast, zoals zichtbaar is uit het metselwerk rondom de gevelopening.

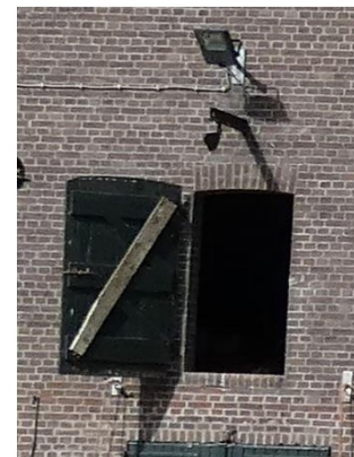
Afb. 27 Authentiek hooiluik.

Boven de centrale poort bevindt zich een groot hooiluik. Deze is geplaatst onder een segmentboog en is voorzien van een klampdeur. Boven de opening bevindt zich een stalen hijsbalk met katrol.

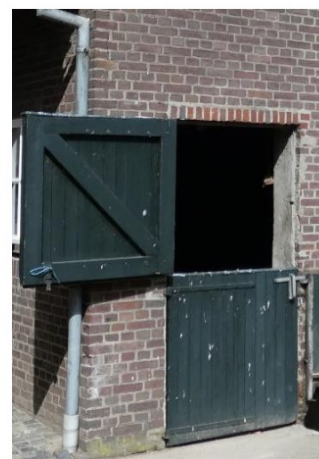
Afb. 28 Boerendeur bij de grupgang, in de loop van de tijd aangepast.

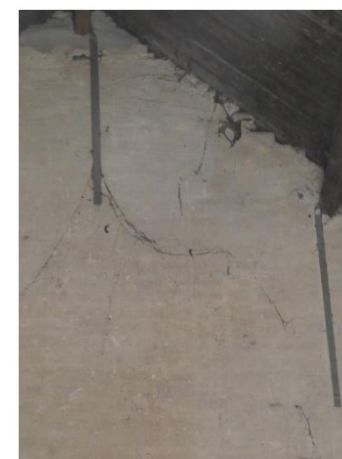
Afb. 29 De gestucte en gewitte achtergevel van het hoofdvolume, gezien door het hooiluik.

De inpandige achtergevel van de achttiende-eeuwse stal is op de begane grond weggebroken. Op de verdieping is deze vanuit het hooiluik zichtbaar. De gevel is bezet met een grof opgezette pleister. Op de hooizolder van het hoofdvolume is te zien dat de geveltop blind is (geen sporen van gevelopeningen). Aan de achterzijde is, net als bij de voorgevel, sprake van vlechtwerk.

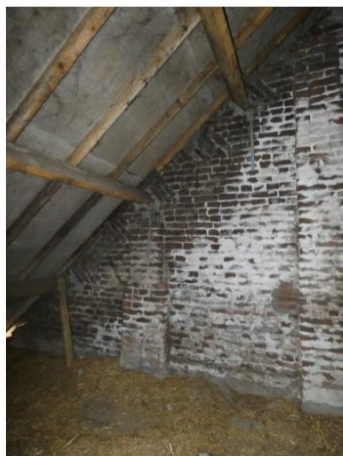
*Afb. 30 Noordelijke gedeelte van de achtergevel van het hoofdvolume, met steunberen en vlechtwerk.*

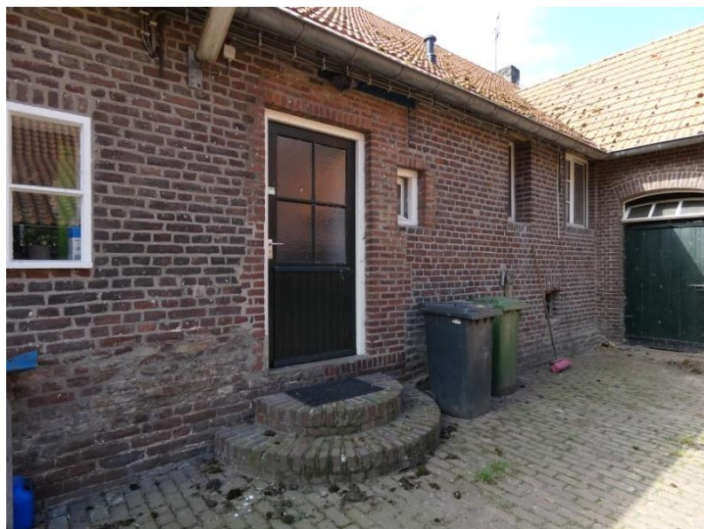
Afb. 31 Noordgevel van het voorhuis: overzicht van het gedeelte dat buiten het koppelstuk uit circa 1900 is gelegen.

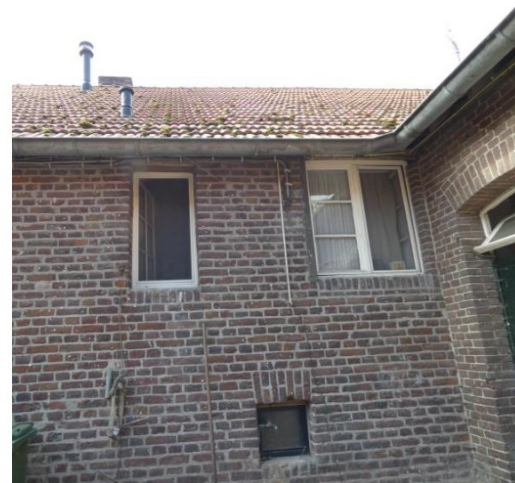
Afb. 33 Middenboven een authentiek opkamervenster. Midden onder een authentiek keldervenster. Het venster rechtsboven is na de bouw van het koppelstuk aangebracht.

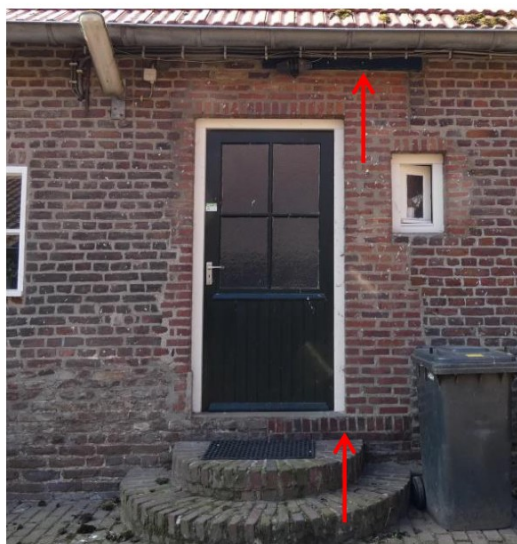
Afb. 32 Geveldeel van de geut. De rode pijlen geven de kopse rollaag en de houten latei van de voormalige doorgang aan.

Het gevelvlak ter plekke van de geut is gewijzigd. In het rode machinale gevelvlak is een moderne deur en toiletraam geplaatst. De kopse rollaag onder de deurdorpel en de houten latei van de voormalige gevelopening (meteen onder de muurplaat) zijn nog behouden, waaruit blijkt dat de deur oorspronkelijk iets meer naar het westen lag. Vóór de nieuwe entree is een halfronde stoep, bestaande uit twee treden, opgetrokken.

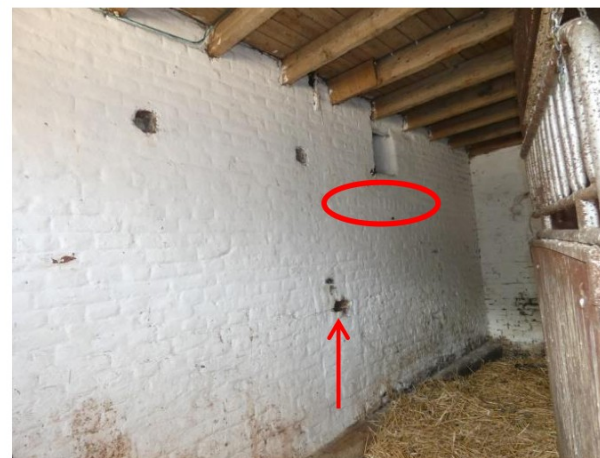
Afb. 34 Inpandig gelegen geveldeel van het voorhuis. De rode pijl wijst een hanenkam van een keldervenster aan (zie ook afb. 35), de rode ovaal omkadert een kopse rollaag van een opkamervenster.

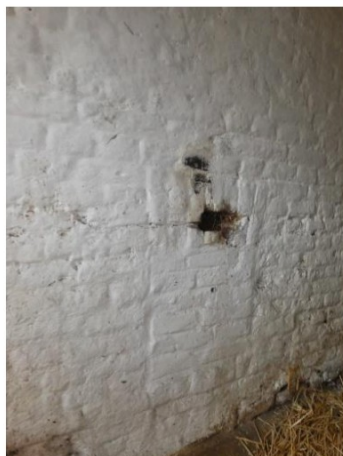
Afb. 35 Dichtgezet keldervenster.

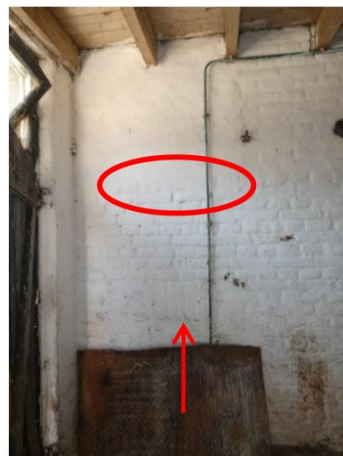
Afb. 36 Dichtgezet keldervenster en de rollaag van een dichtgezet opkamervenster.

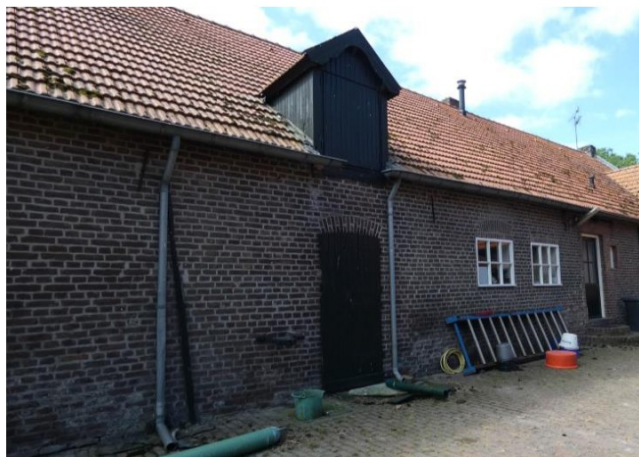
Afb. 37 Twee westelijke traveeën van de stal.

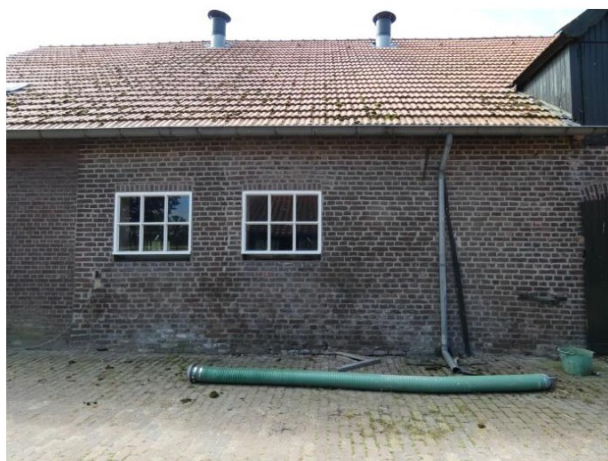
Afb. 38 Oostelijke travee van de stal.

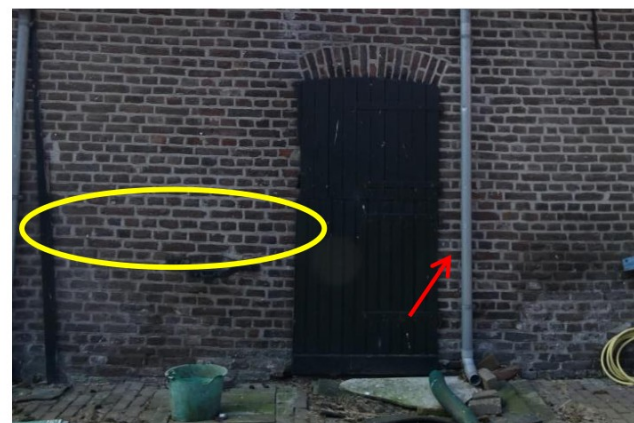
Afb. 39 Oude staldeur, geplaatst onder segmentboog. De deur is van binnenuit dichtgezet. Rechts van de deur is een rij klezoren zichtbaar (rode pijl). Het gele ovaal omcirkeld de opvallende dubbele rij koppen.

*Stal, oude gedeelte* — De drie travéeën van de oude stal hebben een asymmetrische opzet. In de centrale as bevindt zich, onder de kapel met hooiluik, een staldeur, opgezet als klampdeur. De doorgang achter de deur is van binnenuit dichtgezet. De voormalige entree is geplaatst onder een segmentboog en aan de rechterzijde is een rij klezoren zichtbaar. Het betreft hier een oorspronkelijke staldeur.

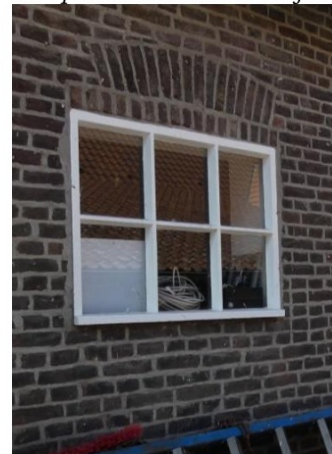
Afb. 40 Segmentboog boven het venster, rechts van de deur.

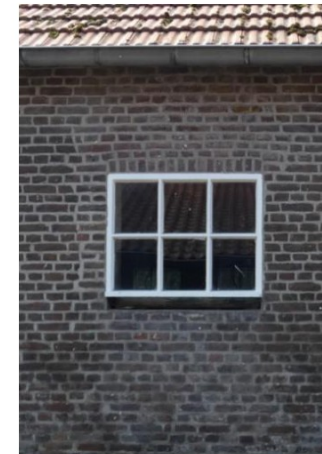
Afb. 41 Inboetwerk boven en links van het venster, links van de deur: sporen van een soortgelijk venster (ca 1900) als rechts.

In het linker travée is een soortgelijke opzet zichtbaar: twee betonvensters. Hier is boven en naast het rechter exemplaar inboetwerk herkenbaar. Kijkende naar de plaatsing en uitvoering van het herstelwerk, heeft hier een soortgelijke segmentboog als bij de rechter travée gezeten.

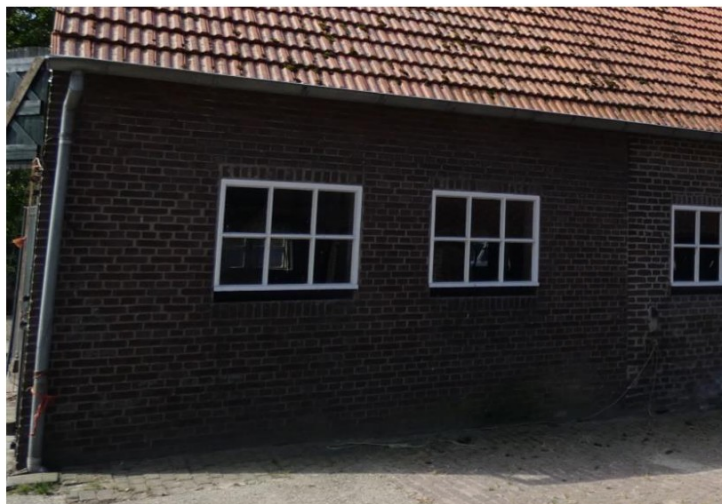
*Afb. 42 Noordgevel van de staluitbreiding.*

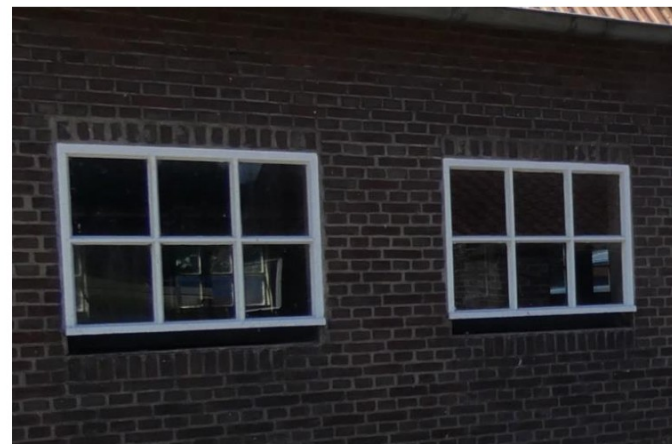
*Afb. 43 De stalvensters zijn breder dan de onderliggende kopse rollagen.*

*Stal, 1910-1930* — De uitbreiding van de stal is opgetrokken in een kruisverband. Als we kijken naar de betonvensters, dan is hier, net als bij de zuidgevel te zien dat deze later zijn geplaatst. Onder de vensters is een vijftiensteens brede rollaag zichtbaar. Het betonvenster is echter circa 20 centimeter breder.

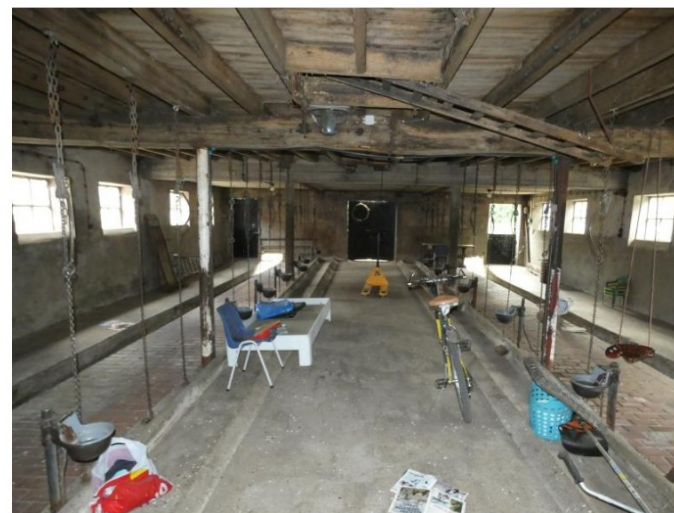
*Afb. 45 Grupstal, gezien vanuit het westen.*

De karakteristieke opzet van de in de jaren vijftig-zestig gerealiseerde grupstal is nog aanwezig en was tot voor kort nog in gebruik. In het midden ligt de brede voergang, waar de koeien met hun koppen naar toe waren gericht. Langs de zijgevels liepen de groepen, met de verdiepte kanalen waardoor de mest via de luiken in de achtergevel naar de mestvaalt werd afgevoerd. De stalen roosters over de groepen zijn verdwenen.

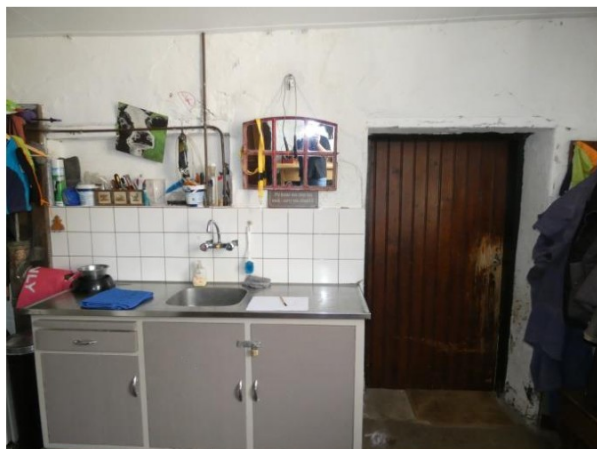
Afb. 47 Muur tussen geut en stal. Rechts de enige doorgang. Rechts, boven het keukenblok, een deels behouden nis: voormalig luik tussen geut en stal.

Wel is er in de muur een tweetal luiken behouden. Beide zijn in de loop van de tijd dichtgezet en als nis behouden, waarbij één de luiken nog heeft. Als we kijken naar de plaatsing van deze luiken, dan zouden deze bij een grupstal ter hoogte van de romp van de koeien zitten: geen overzicht over de stal of bijvoorbeeld de voerbakken.

Op basis hiervan kan met enige zekerheid worden gesteld dat er van oorsprong geen sprake is geweest van een grupstal.

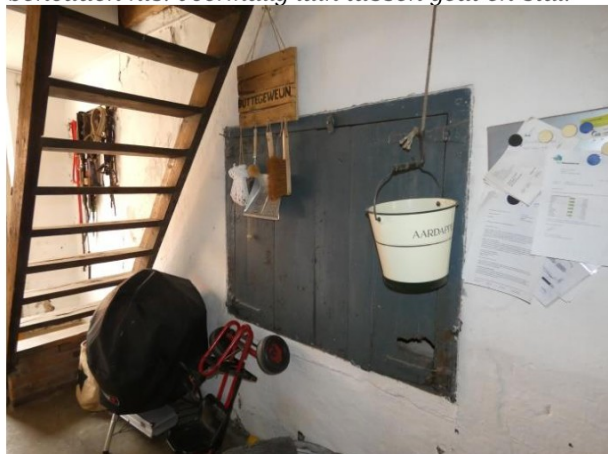
Afb. 48 Nog behouden luik (nu ondiepe wandkast) tussen geut en stal. Op de foto is ook te zien dat links (ter plekke van de zoldertrap) geen doorgang zit die bij een grupstal te verwachten is.

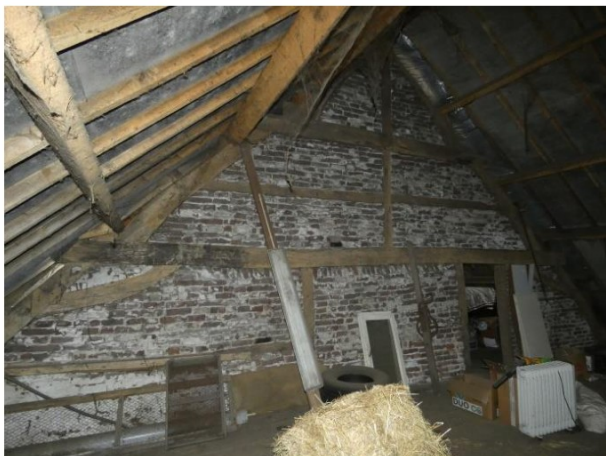
*Afb. 52 Bakstenen wandvulling tussen de zoldering van de geut en de stal.*

Het spant tussen de zolder boven de stal en de geut is met baksteen opgevuld en voorzien van aanvullende stijlen en wandregels (zie ook vorige bladzijde). Het westelijke spant heeft een andere opzet. Hoewel niet goed zichtbaar (vanwege het verlaagde plafond), staan er op de moerbalk twee eikenhouten stijlen. Of er meteen boven het verlaagde plafond sprake is van een dekbalk, een tussenbalk of trekplaten, is onbekend.

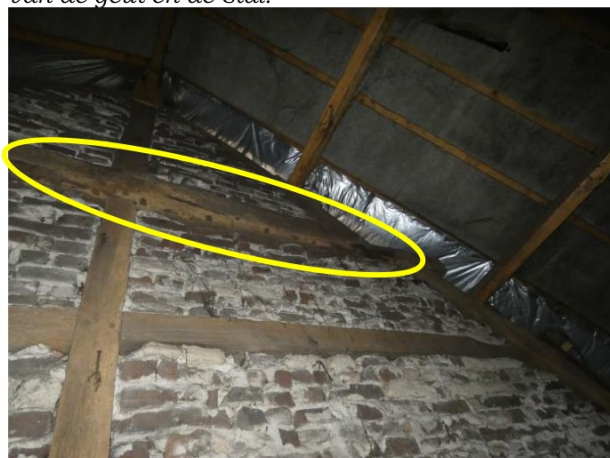
*Afb. 53 Staakgaten aan de onderzijde van de dekbalk van het vlieringgebint: sporen van een voormalige lemen wand.*

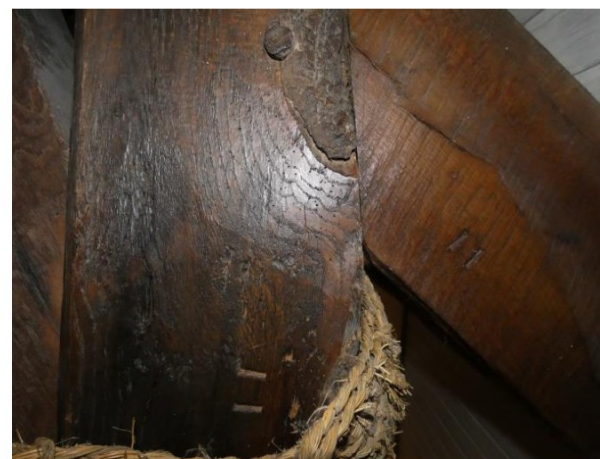
*Afb. 54 Telmerken (II) in het tweede spant vanuit het oosten gezien.*

In het voorgaande onderdeel is al kort ingegaan op de kap. Het volume wordt overspannen door een vijftal eikenhouten spanten. Deze staan op circa 5 meter afstand van elkaar geplaatst. De eiken gebinten zijn voorzien van telmerken. Aan de zuidzijde is bij de drie centrale spanten een nummering van II t/m IIII te zien.

Echter, bij spant IIII is aan de bovenzijde van het zuidelijke spantbeen ook een VII gekerfd. Bovendien is aan de andere zijde van dit spant geen nummering IIII, maar III zichtbaar. Het lijkt erop dat dit stalspant dan wel is hergebruikt, dan wel is gedemonteerd en opnieuw is opgetrokken, waarbij de specifieke nummering op

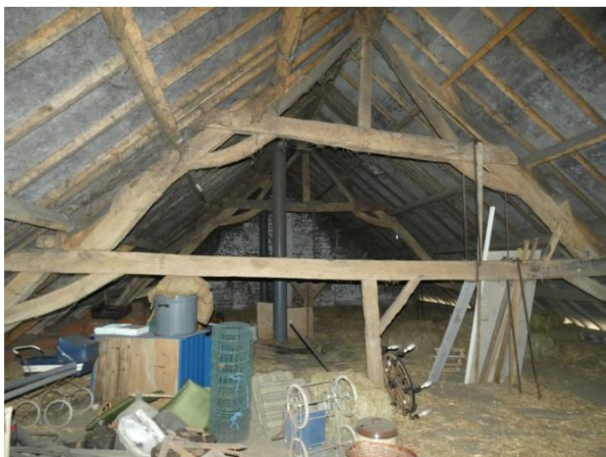
Afb. 56 De twee oostelijke spanten: zoldergebint, vlieringgebint en nokgebint.

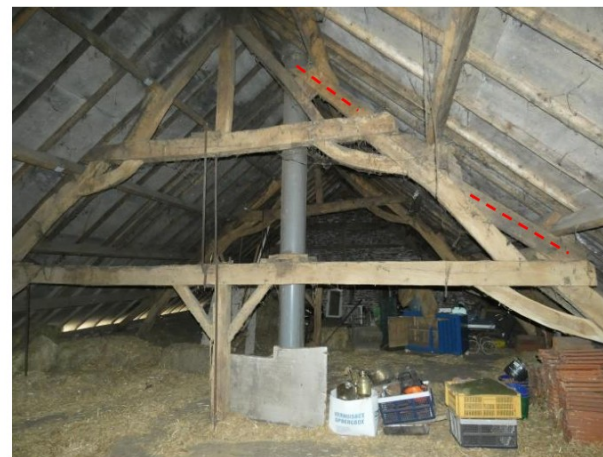
Afb. 58 Oostelijke spant. Aan de noordzijde voorzien van nieuwe balken ten behoeve van het uitlijnen van het dak.

De gordingen en sporen zijn in de loop van de twintigste eeuw vervangen door naaldhouten, machinaal gezaagde delen. De nieuwe gordingen liggen niet meer op de dekbalken. Bij het uitlijnen van het huidige dak zijn op diverse platen nieuwe balken op de spantbenen geplaatst of klossen opgedikt. De hoofdopzet van de spanten is echter tot op heden duidelijk herkenbaar.

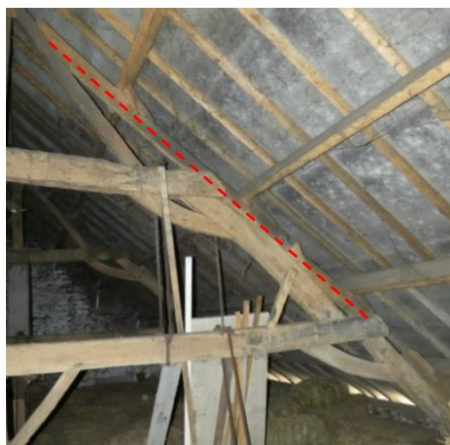
Afb. 57 Balk bovenop de spantheden geplaatst ten behoeve van het uitlijnen van het dak.

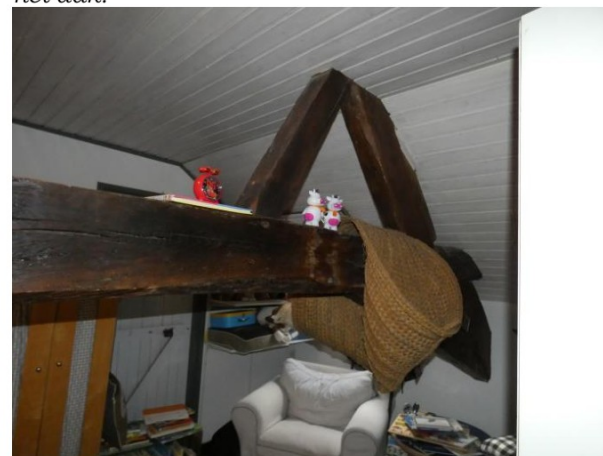
Afb. 59 Dekbalk van het zoldergebint in de slaapkamer boven de keuken (tweede spant).

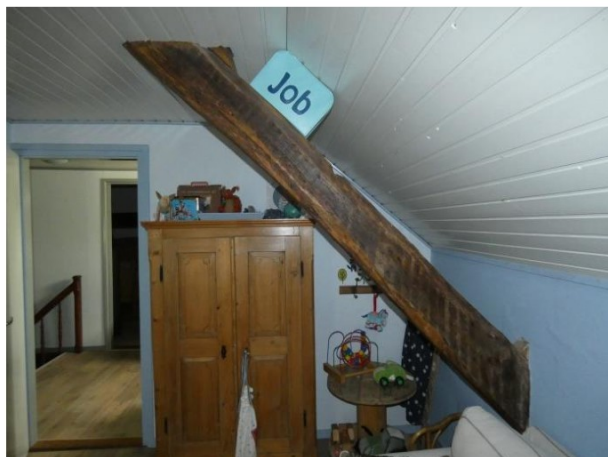
*Afb. 60 Spantbeen van het westelijke spant. Dit spant heeft een andere opzet dan de overige vier exemplaren.*

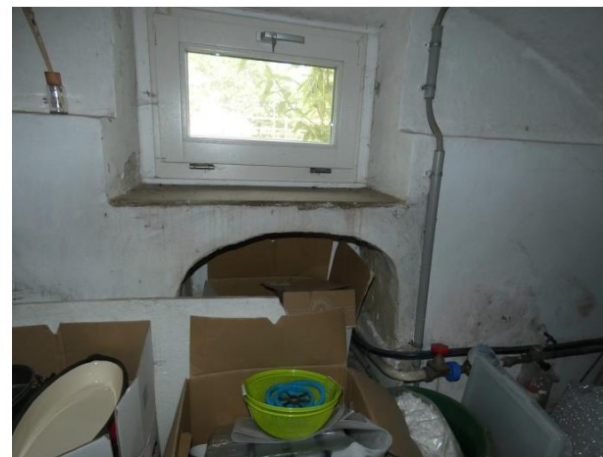
*Afb. 62 Keldervenster uit circa 1900 in de westgevel. Hieronder een nagenoeg geveldikke nis.*

Aan de westzijde is het later geplaatste keldervenster herkenbaar. Onder dit venster zit een nagenoeg geveldikke nis. Vermoedelijk heeft hier een koekoek met doorvoerluik gezeten, bijvoorbeeld voor de levering van kolen.

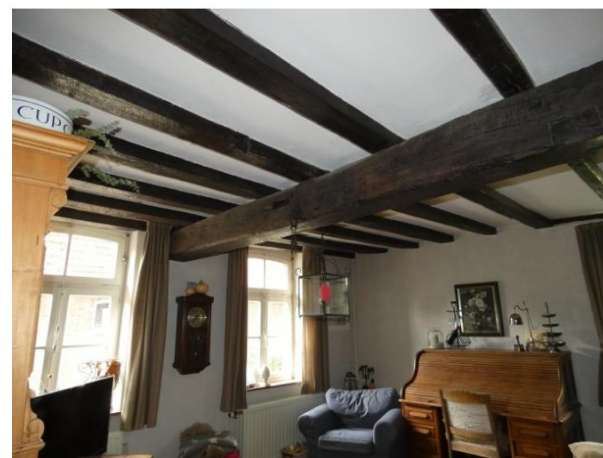
*Afb. 65 Impressie van de goeikamer, zuidelijk deel met eiken moerbalk en eiken kinderbalken.*

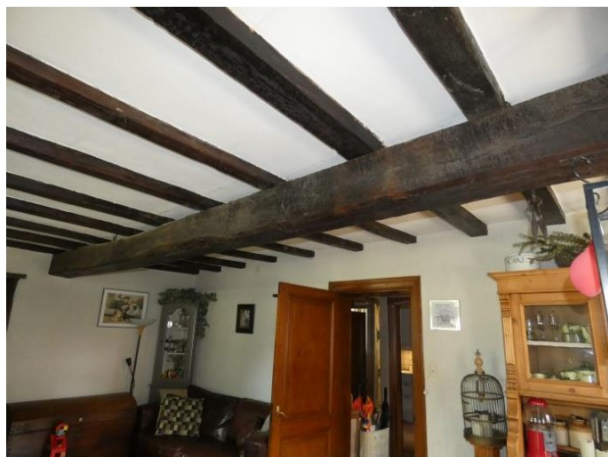
Afb. 66 Impressie van de goeikamer. De noordelijke zijde van de kinderbalken is rond 1900 vervangen door grenen exemplaren (vanaf derde balk van rechts op foto).

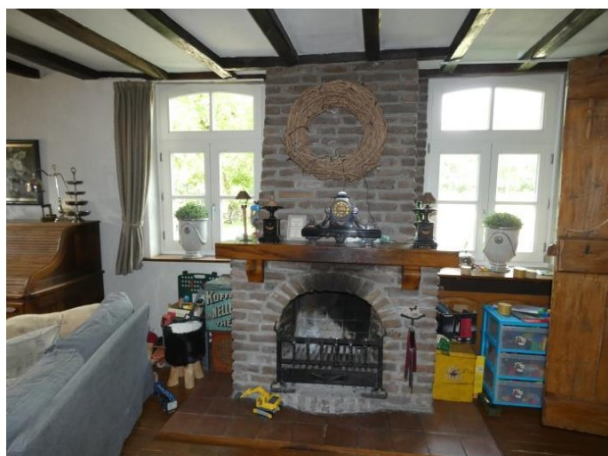
Afb. 67 Moderne stookplaats. De kinderbalken tussen de moerbalken en de westgevel, inclusief de raveling zijn uitgevoerd in grenen en dateren uit circa 1900.

De huidige stookplaats is opgetrokken in baksteen en dateert uit het laatste kwart van de vorige eeuw. Op deze locatie heeft, gezien de schoorsteen al van oorsprong een stookplaats gezeten.

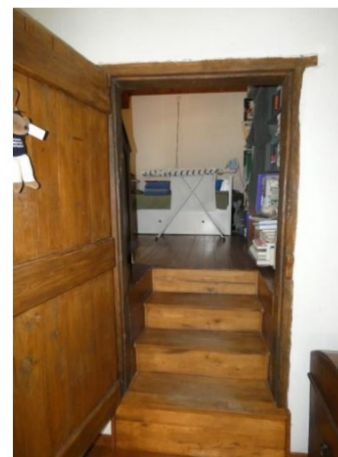
Afb. 68 Klampdeur van de opkamer.

De grenenhouten deur naar de opkamer is uitgevoerd als klampdeur. De deur dateert uit circa 1900 en is geplaatst in de oorspronkelijke eiken deurkozijn, waarbij de bovendorpel aan weerszijde is doorgetrokken (de 'oren' van de bovendorpel). De deur heeft de oorspronkelijke gehengen en houten valsloot.

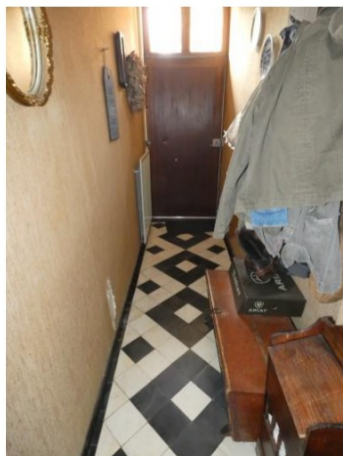
Afb. 70 Tegelvloer uit circa 1900.

*Gang* — Bij de beschrijving van de structuur is al kort aan bod gekomen dat de gang naar alle waarschijnlijkheid rond 1900 is aangebracht en dat de voordeur oorspronkelijk uit zal zijn gekomen in de grote open keuken. De gang heeft een zwart-witte tegelvloer (15x15cm). Dergelijke tegels zijn kenmerkend voor de periode omstreeks 1900. De gang heeft een lage tegelplint. Bij de deur naar de goeikamer zijn de tegels als dorpel gebruikt.

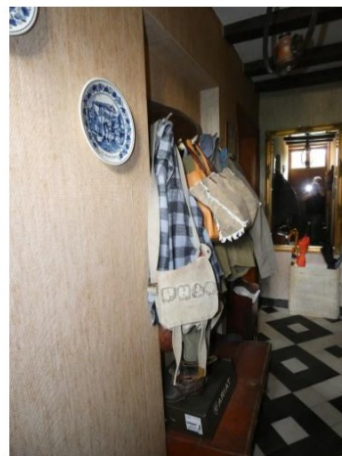
Afb. 71 Nis in de westelijke gangwand: voormalige doorgang.

De wanden zijn bekleed met een jutte behang. Mogelijk gaat hier nog een oude wandafwerking achter verscholen. Bij het plafond zien we de brede eikenhouten kinderbalklaag. De deur naar de keuken is identiek aan het exemplaar naar de goeikamer. Naast de deur naar de goeikamer is een nis zichtbaar. Deze voormalige doorgang is nu in gebruik als garderobe.

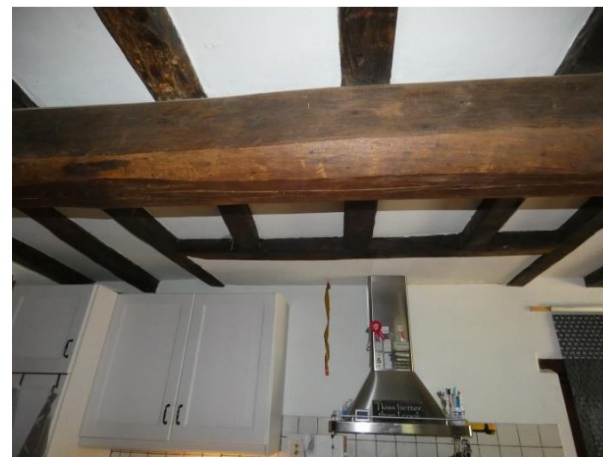
*Afb. 75 De moerbalk en de raveling van de oorspronkelijke stookplaats.*

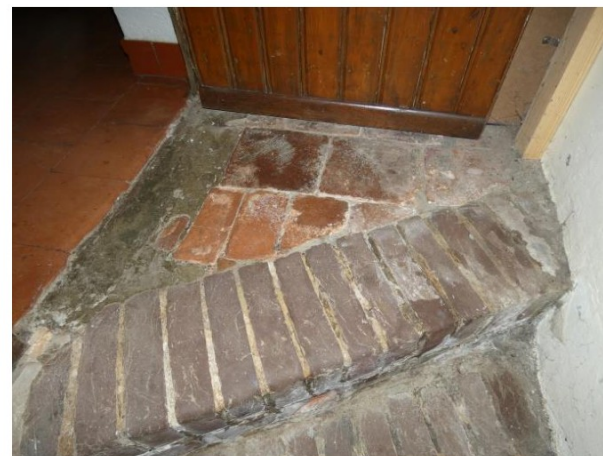
*Afb. 76 Authentieke rode plavuizen onder de trap.*

De vloer is betegeld met een rode plavuis. Deze is niet oorspronkelijk, maar wel representatief voor de oorspronkelijke afwerking. Onder de trap, bij de aanzet van de keldertrap is een deel van de oorspronkelijke plavuizenvloer nog zichtbaar (ook uitgevoerd met een rode plavuis). De wanden zijn gestuct met een sierpleister. Het plafond wordt gedomineerd door de forse eiken moerbalk, waarop de oorspronkelijke eikenhouten kinderbalken zijn gelegen. Ter plekke van de huidige wasemkap van de keuken is een forse raveling zichtbaar. Het fornuis bevindt zich op dezelfde plaats waar van oorsprong de primaire stookplaats van het huis heeft gezeten.

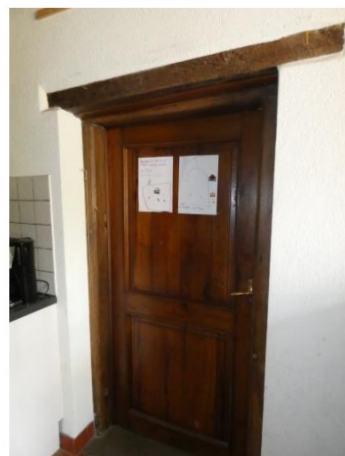
Afb. 80 Eiken deur, gevat in authentiek eiken kozijn en onder eiken latei, tussen keuken en geut.

De deur naar de geut is in de loop van de vorige eeuw vervangen. De eikenhouten deur heeft alleen aan de keukenzijde een afgewerkte paneelopzet. De deur is gevat in het oorspronkelijke, eikenhouten kozijn.

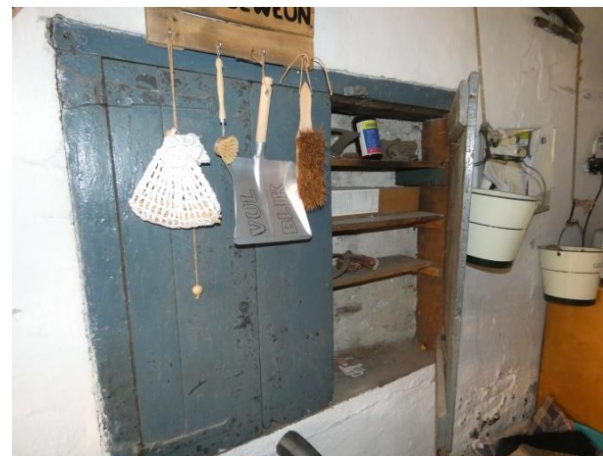
Afb. 92 Voormalige doorgang naar de stal, nu in gebruik als ondiepe wandkast. Authentieke luiken.

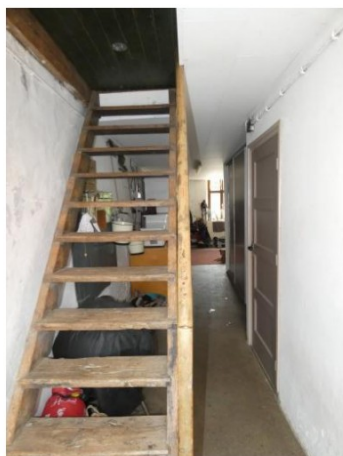
*Afb. 95 Authentieke eikenhouten steektrap naar de zolder.*

In de noordoost hoek van de geut is de steektrap naar de zolder gelegen. De eikenhouten trap is authentiek. Het trapgat wordt aan de bovenzijde afgesloten door een kraaldelen luik.

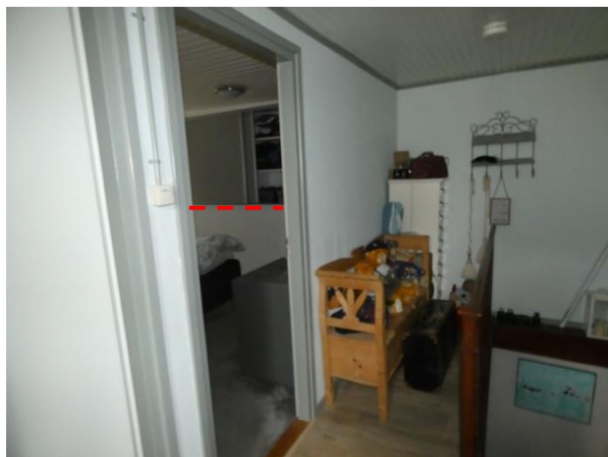
*Afb. 96 Impressie verdieping woonhuis. De rode lijn geeft de hoogte van de opkamer weer. Hierop is een inbouwkast geplaatst.*

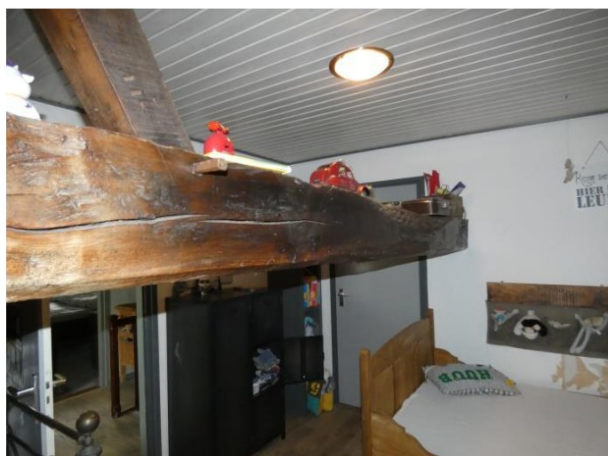
*Afb. 97 Impressie oostelijke slaapkamer, met dwars door de ruimte de dekbalk van het spant.*

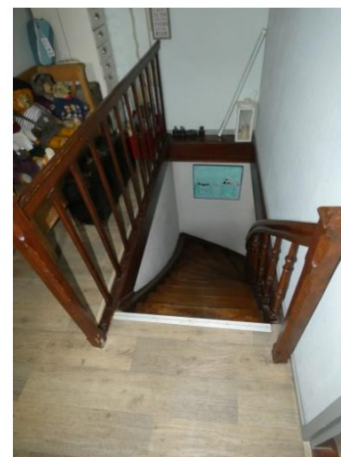
De balustrade rondom het trapgat is anders van opzet dan de trapbalustrade. De eenvoudige balustrade waarbij zowel de trappaal als de balusters zijn voorzien van vellingen, is pas in de loop van de tweede helft van de vorige eeuw toegevoegd. Ook de trappaal van de trapbalustrade heeft een dergelijke opzet.

*Afb. 98 Trappartij, met naoorlogs balustrade (links).*

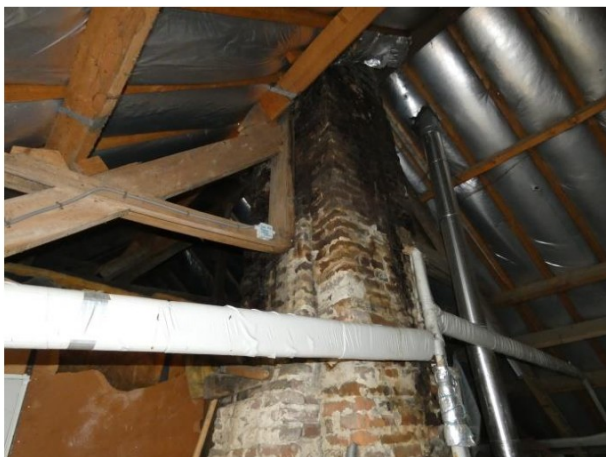
De zoldering boven de geut is bereikbaar via de eiken steektrap. De zoldering loopt door boven de slaapvertrekken aan de westzijde. De ruimte wordt gedomineerd door het grote rookkanaal van de voormalige stookplaats in de keuken. Het forse rookkanaal is in de loop van de twintigste eeuw gestut door twee halve Verbeterde Hollandse spanten.

*Afb. 99 Authentieke rookkanaal van de stookplaats in de keuken. Deze wordt aan beide zijden gestut door een half, verbeterd Hollands spant.*
