# Beijlshof

**Cultuur- en bouwhistorisch onderzoek Beijlshof 1 te Heythuysen**

Res nova Monumenten 2020

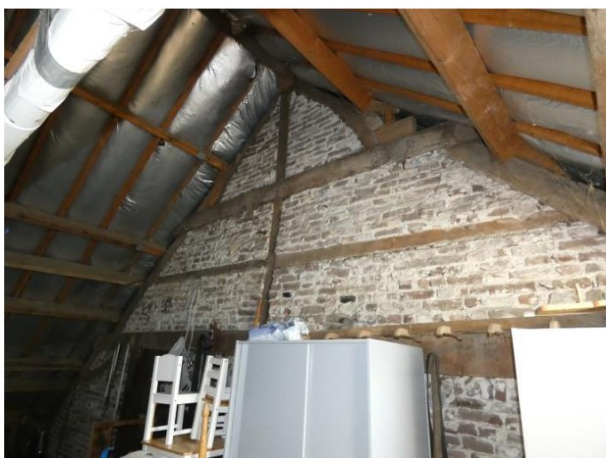
De wand tussen de geutzolder en de stalzolder (hooizolder) is bij de beschrijving van de structuur al aan bod gekomen. Meteen naast het luik van de zolderopgang bevindt zich de lage doorgang tussen beide ruimten. De rabatdelen deur is niet bijzonder oud.

*Afb. 100 Wand tussen geutzolder en hooizolder.*

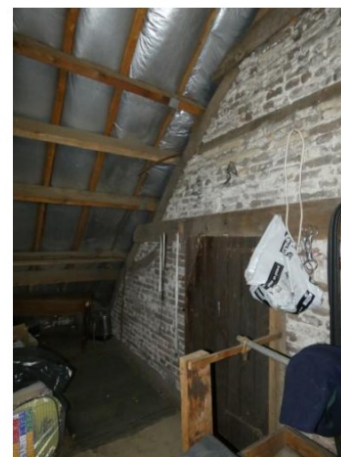
*Afb. 101 Linksbeneden het luik van de zoldertrap, rechts de deur naar de hooizolder.*

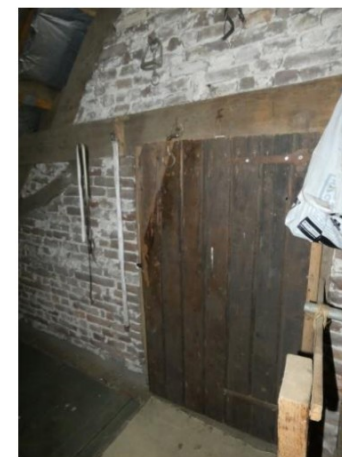
*Afb. 102 Moderne deur naar de hooizolder.*

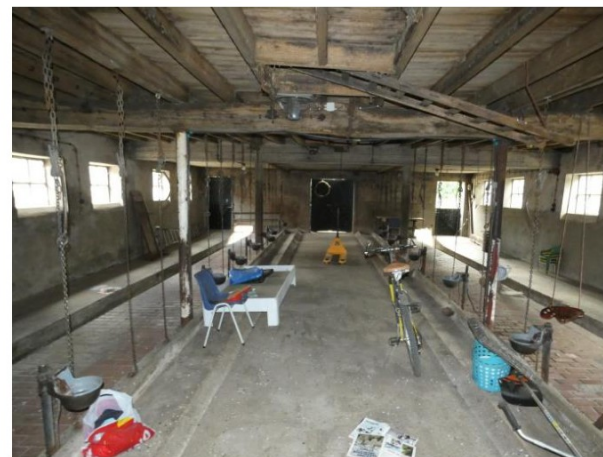
*Afb. 103 Impressie van de stal.*

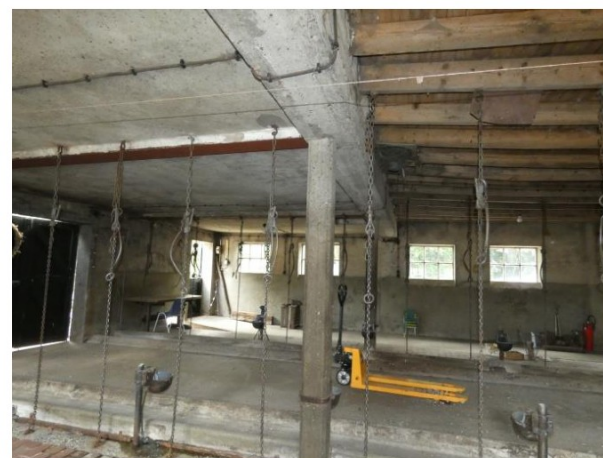
De wanden zijn over de volledige hoogte afgesmeerd met cement. Bij het oude staldeel is een nieuwe naaldhouten balklaag met planken betimmering op de moerbalk geplaatst. Ter hoogte van de dakkapel met hooiluik is een mangat met ladder in het plafond aangebracht. Het plafond van de uitbouw uit 1910-1930 is in beton uitgevoerd.

*Afb. 104 Overgang tussen de oorspronkelijke stal (rechts) en de uitbreiding uit 1910-1930 met betonnen dek (links).*

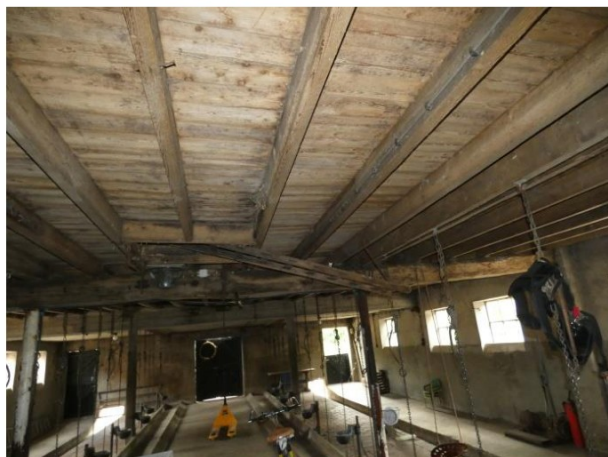
Afb. 105 Naoorlogse kinderbalklaag met mangat.

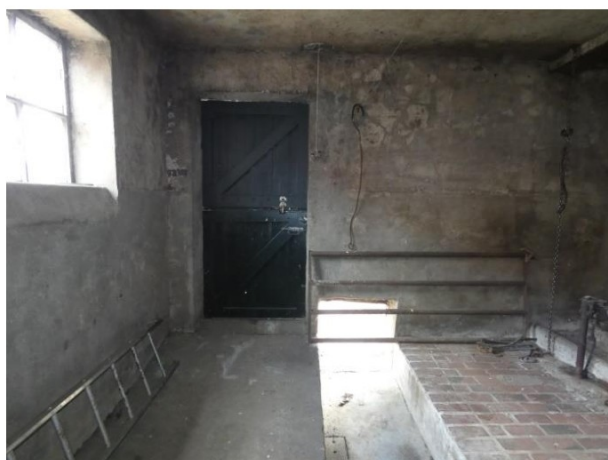
De stal is vrijwel volledig afgewerkt met beton/cement. De voergang is aan weerszijde voorzien van een betonnen voergoot. De mestgangen zijn, inclusief de mestgoten, eveneens in beton

Afb. 106 Noordoost hoek met rechts de plavuizenvloer voor de koeien en in het midden de mestgoot.

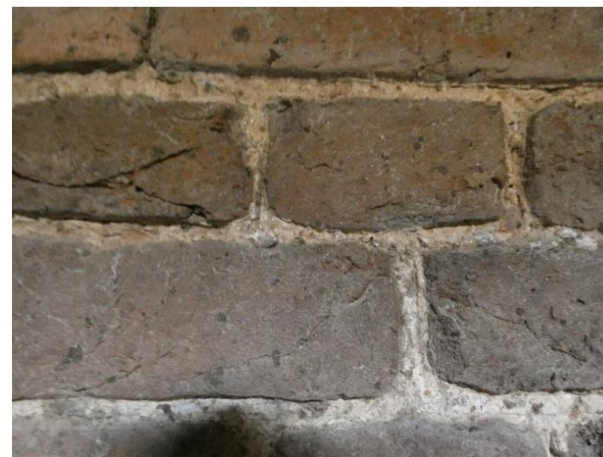
Het volume is opgetrokken in een kruisverband. Op diverse plaatsen is nog te zien dat er sprake is geweest van een voeg met dagstreep. Deze is echter op de meeste plaatsen weggespoeld. Op de gevelhoeken is aan alle zijden sprake van een rij klezoren.

*Afb. 109 Dagstreep in de voegen.*

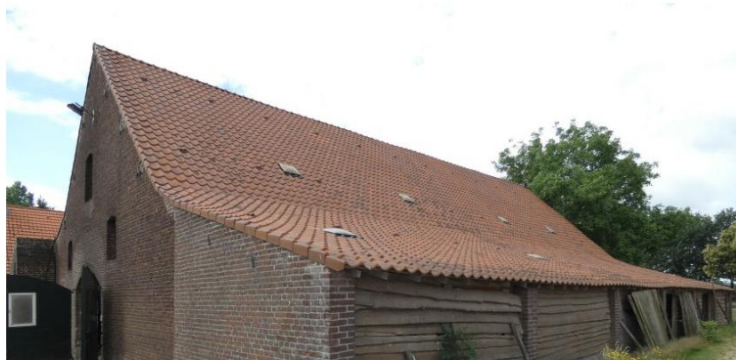
Het forse dakschild is gedekt met rode verbeterde Hollandse pannen. Deze pannen lopen door over de aanbouwen. Met uitzondering van enkele ventilatiepannen en kleine dakvensters, is het hele dak blind.

*Afb. 111 Verbeterde pannen op het dak. Tegen de zijgevel van de schuur staat een naoorlogse aanbouw.*

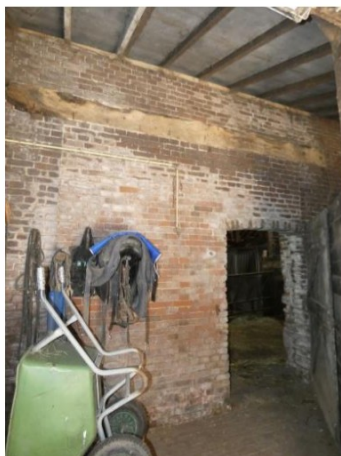
Ter plekke van de vier gebinten is een sieranker aanwezig. Bij het tweede travee (vanuit het westen gezien) is een volumehoge dichtgezette poortopening herkenbaar. De poortopening is geplaatst onder een rechtstreeks onder de muurplaat gelegen

Afb. 112 Voormalige poortopening van de dwarsdeel, geplaatst onder zware eiken latei.

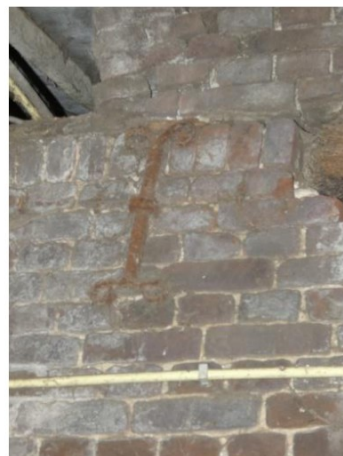
Afb. 113 Sieranker en kopse rollaag. Rechts de aanzet van de eikenhouten latei.

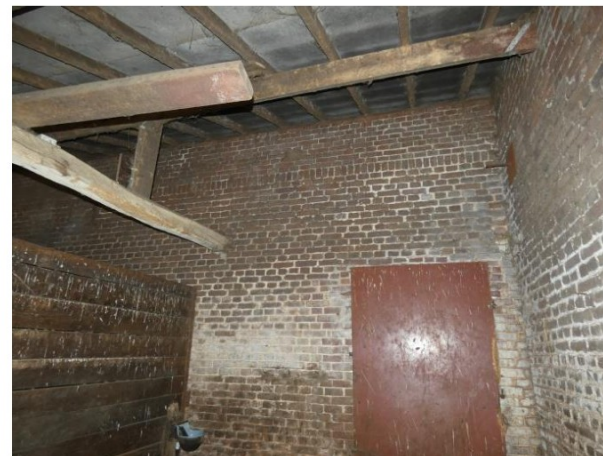
In het vierde travee bevindt zich een authentieke staldeuropening. De stalopening is later weer dichtgezet, waarbij aan de buitengevelzijde een plaat is bevestigd. Links van de doorgang is het metselverband rommelig uitgevoerd. Kijkende naar de steen, is dit een latere ingreep, vermoedelijk uitgevoerd ten tijde van het dichtzette van de doorgang (door de plaat moeilijk zichtbaar). Aan de rechterzijde zijn de duimen (voor de deurgehengen) nog aanwezig. Aan de binnenzijde is de eikenhouten latei zichtbaar.

Afb. 115 Dichtgezette staldeur in het vierde travee (vanuit het westen gezien).

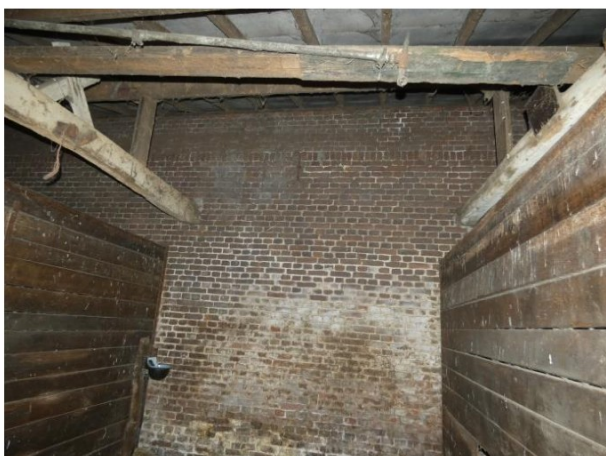
De gevel wordt aan de bovenzijde afgesloten door een kopse rollaag. Hierboven is in een later stadium een negental baksteenrijen opgemetseld.

Afb. 114 Blind muurvlak, aan de bovenzijde afgesloten door een kopse rollaag. Hierboven is in de loop van de twintigste eeuw de gevel opgehoogd.

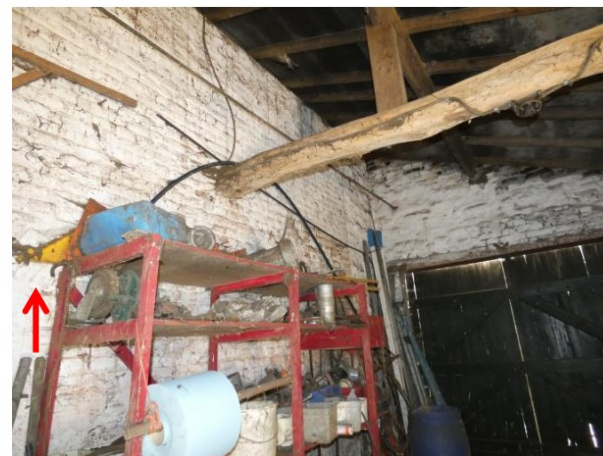
In de rond 1900 opgetrokken stal tegen de zuidoosthoek van de schuur zit een onder segmentboog geplaatst venster. Aan de binnenzijde is alleen een eiken latei te zien. Door de dikke keimlaag en de ligging achter een stellingkast, kan niet met zekerheid worden gesteld of het venster authentiek is of later is toegevoegd.

Afb. 116 Geveldeel onder de stal tegen de zuidoost gevel. Linksonder is de segmentboor van een stalvenster zichtbaar.

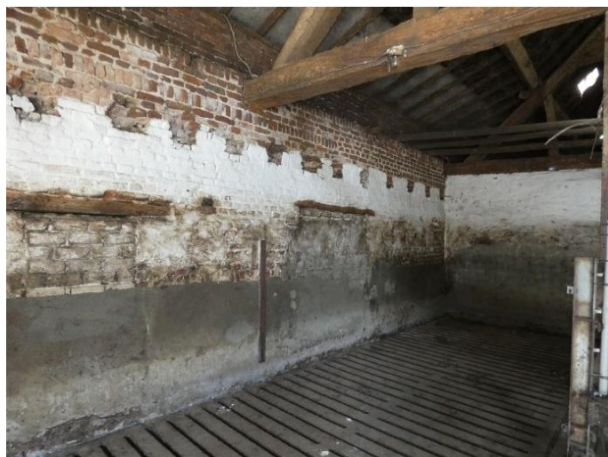
*Afb. 117 Dichtgezette staldeur en stalvenster onder eiken latei, gezien vanuit de schuur.*

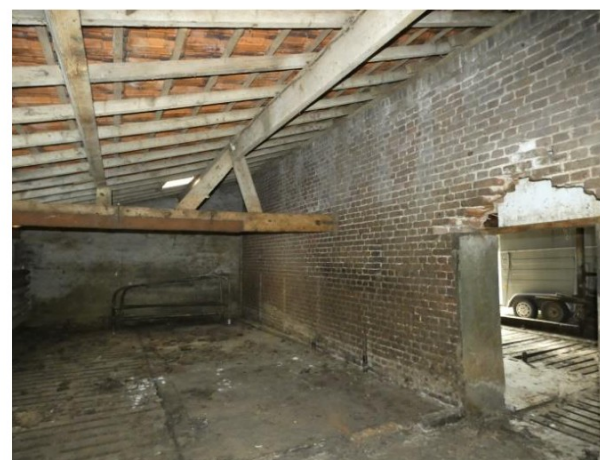
De noordelijke langgevel gaat eveneens volledig verscholen achter een latere aanbouw. De gevel is in de huidige opzet nagenoeg volledig blind. De gevel wordt aan de bovenzijde afgesloten door een kopse rollaag. Ter plekke van de vier gebinten is een sieranker aanwezig. Bij het tweede travee (vanuit het westen gezien) is een volumehoge dichtgezette poortopening herkenbaar. De poortopening is geplaatst onder een rechtstreeks onder de muurplaat gelegen zware eikenhouten latei. Aan weerszijde van de voormalige gevelopening zit een rij klezoren, wat een duidelijke indicatie is dat de bandeuropening authentiek is.

*Afb. 118 Blinde zijgevel met kopse rollaag aan de bovenzijde. Geheel rechts de staldeur.*

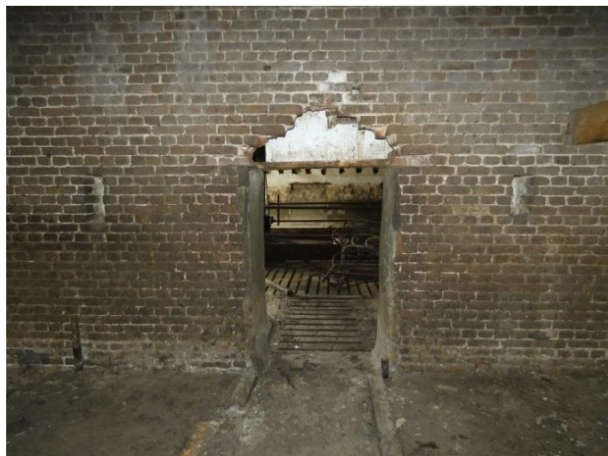
doorgang oogt authentiek. Doordat de doorgang diende als verbinding tussen de stallen in het hoofdvolume en de aanbouw, zijn de hoeken uitgesleten en in een later stadium bezet met cement. De opening bevindt zich recht tegenover de dichtgezette staldeur in de zuidgevel. Aan de binnenzijde is de eikenhouten latei zichtbaar. Het metselwerk boven de opening is weggefallen.

*Afb. 119 Oorspronkelijke staldeur in het tweede travee (vanuit oosten gezien). De ontlastingsboog is weggefallen.*

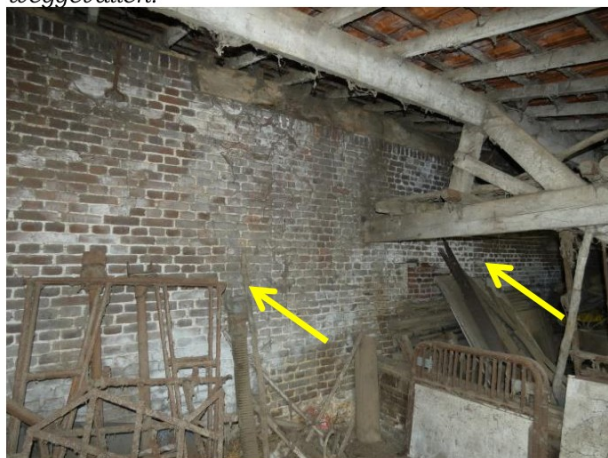
*Afb. 120 Dichtgezette poortopening onder eikenhouten latei. Aan weerszijde is een rij klezoren zichtbaar (gele pijlen).*

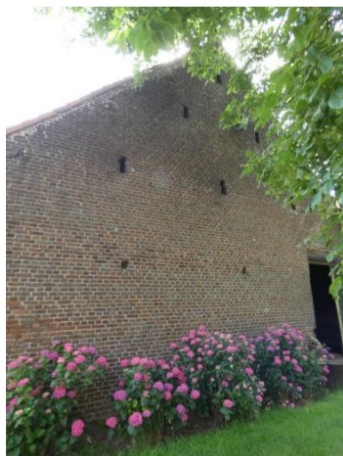
Ter hoogte van de gordingen zijn de oorspronkelijke gevelankers (W-vorm) geplaatst.

De gevelrand is bij het aanbrengen van het dak met hoekpannen opnieuw opgemetseld.

*Afb. 121 De westelijke kopgevel.*

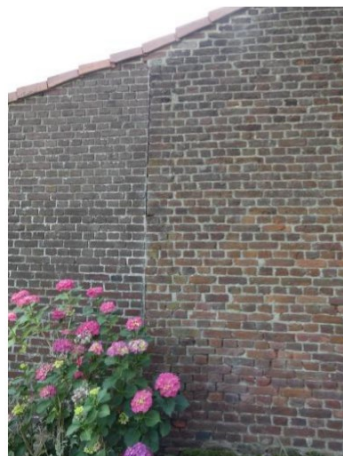
*Afb. 122 Aansluiting van de aanbouw op de schuur. De gevel wordt afgesloten door een rij klezoren.*

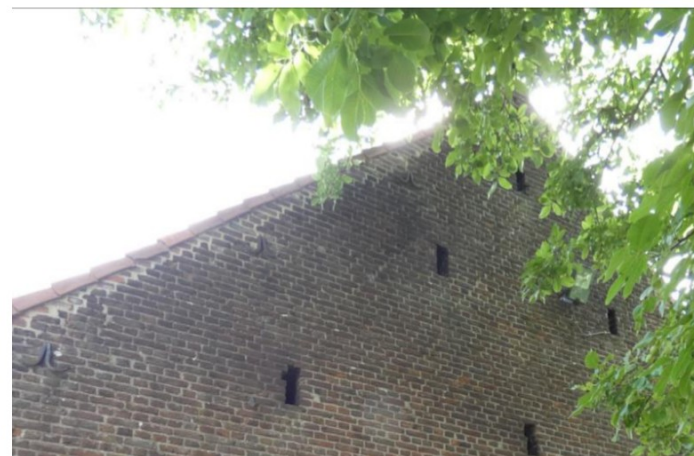
Aan weerszijde van de staldeur zit een kleine rechthoekige opening. Dergelijke openingen zitten ook in de geveltop aan de westzijde. Of deze als uilengaten/duivengaten zijn bedoeld, is onduidelijk.

*Afb. 125 Uilen- of duivengaten en haakvormige ankers.*

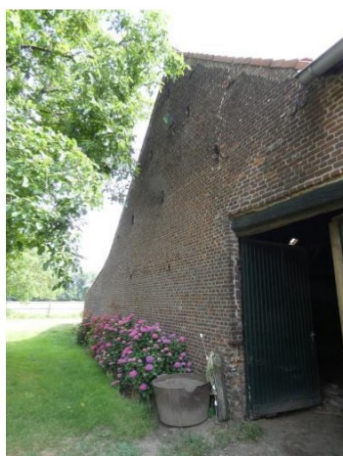
*Afb. 123 Westelijke gevel vanuit het zuiden gezien.*

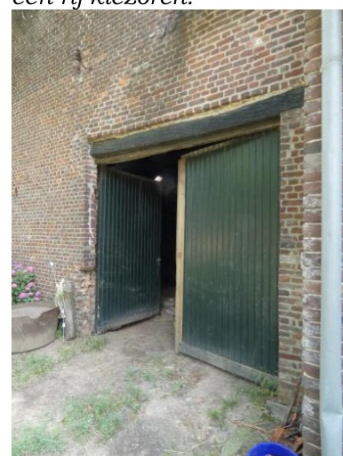
*Afb. 124 De later geplaatste bandeuren.*

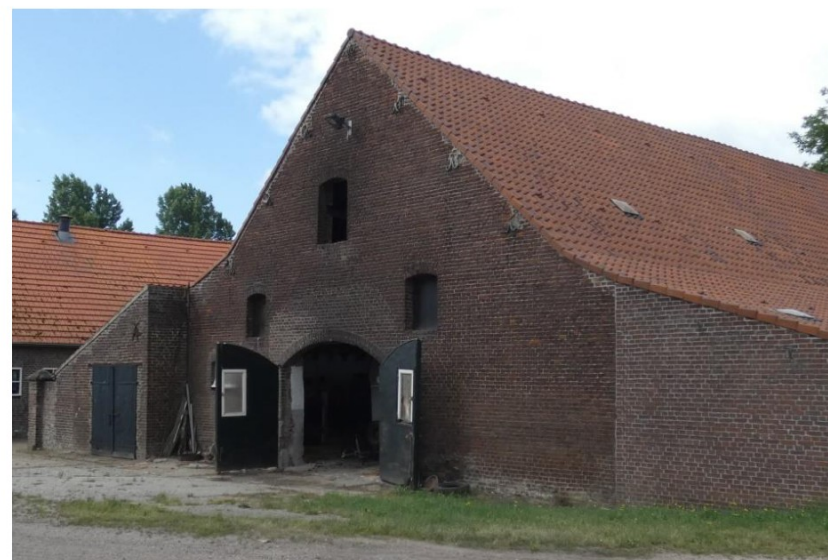
De gevelankers zijn identiek aan de exemplaren aan de westzijde. Ook hier is onder de hoekpannen een rij herstelwerk (rij strekken als afdeklaag) zichtbaar. Aan de linkerzijde is de gevel aanzienlijk opgehoogd ten behoeve van de aansluiting op de aanbouw. Ook aan de rechterzijde is het dak iets opgeknikt.

*Afb. 126 Oostgevel van de schuur, gezien vanuit het noordoosten.*

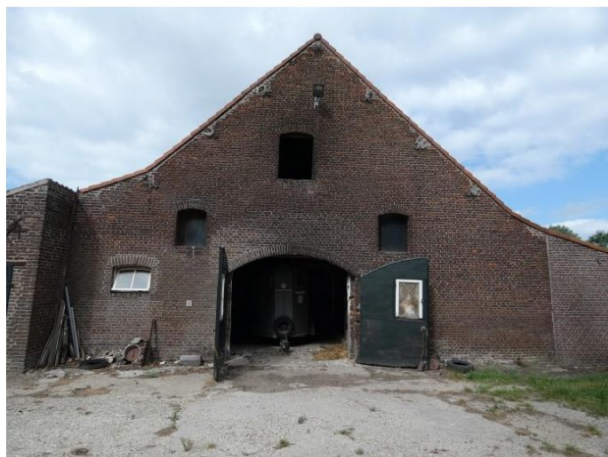
Afb. 127 Achtergevel van de schuur: de gevelopeningen staan niet recht onder de nok.

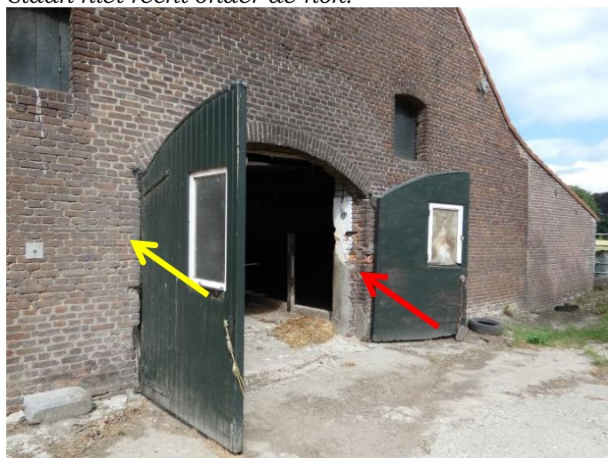
Aan weerszijde van de poortopening is een rij klezoren zichtbaar. Boven de poort is de gevel aangepast. Aan weerszijde van de

Afb. 128 De poort is in de loop van de tijd aanzienlijk verlaagd. De oorspronkelijke hoogte is aan de buitenzijde nog zichtbaar aan de hoogte van het herstelwerk (grijsere voeg). Langs de poortopening zit een rij klezoren (gele pij). De rode pijl wijst de sponning aan.

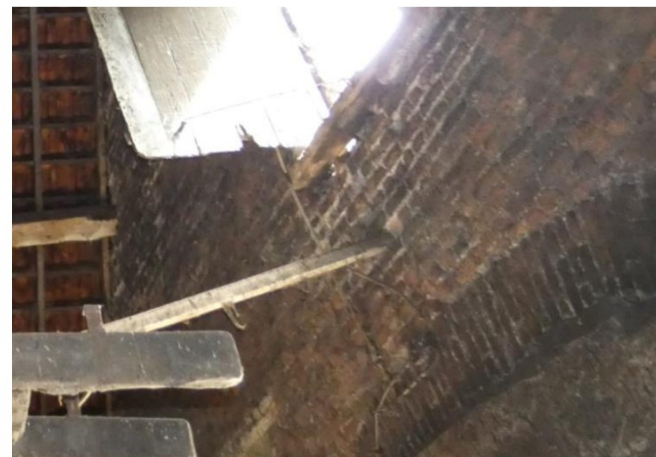
Afb. 129 De oorspronkelijke segmentboog (anderhalf streks) is aan de binnenzijde nog herkenbaar. De kruin bevindt zich 11 rijen onder het hooiluik.

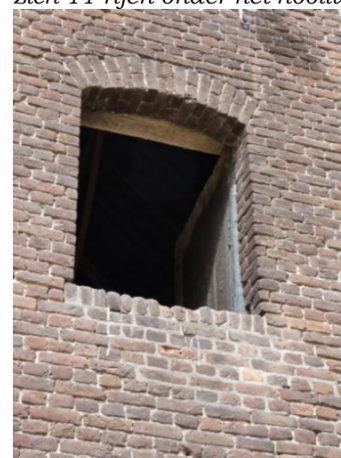
Afb. 130 Hooiluik boven de poort.

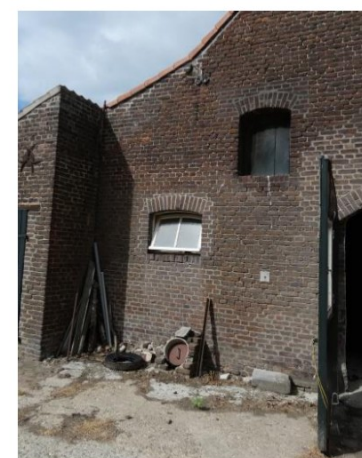
Links van de poort bevindt zich een houten stalvenster dat identiek is aan de exemplaren in het koppelstuk (zie paragraaf 2.6). Het onder segmentboog geplaatst venster is uitgevoerd als tweeruits tuimelraam.

Afb. 131 Stalvenster, uitgevoerd als tweeruuts tuimelraam onder segmentboog. Linksboven de opgehoogde gevel.

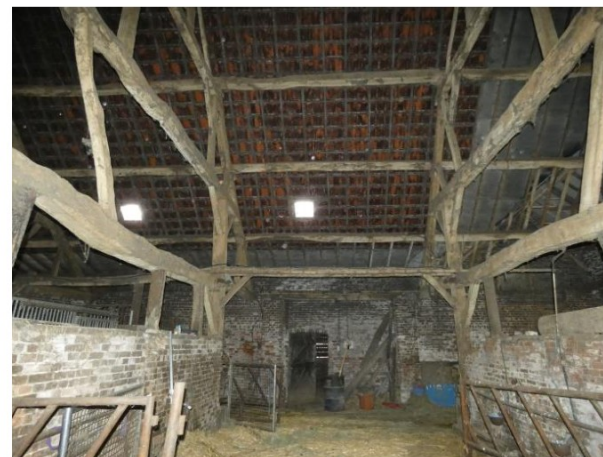
*Afb. 133 Stenen muren aan weerszijde van de voormalige deel.*

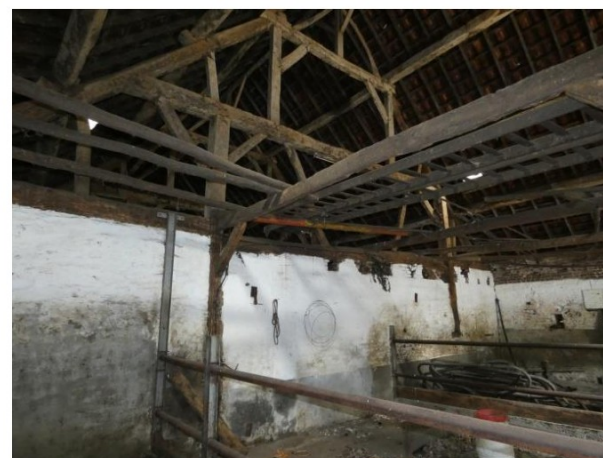
*Afb. 134 Oorspronkelijke muur tussen voormalige tas en stal.*

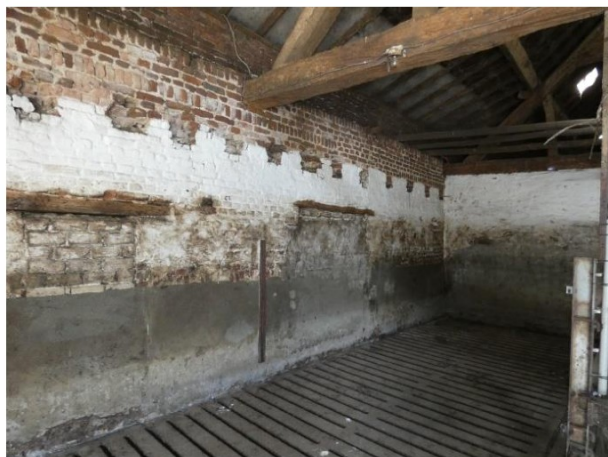
In de zuidelijke stal is een reeks balkgaten in de zuidgevel zichtbaar. Hoe deze balklaag van de slietenzolder precies heeft aangesloten op de gebintconstructie, is in de huidige opzet onduidelijk. De balkgaten zitten lager dan de tussenbalk tussen de gebinten. Mogelijk heeft er nog een houtconstructie in de zijbeuk gestaan waarop de balklaag rustte.

*Afb. 135 Balkgaten van een voormalige slietenzolder boven de zuidelijke zijbeuk.*

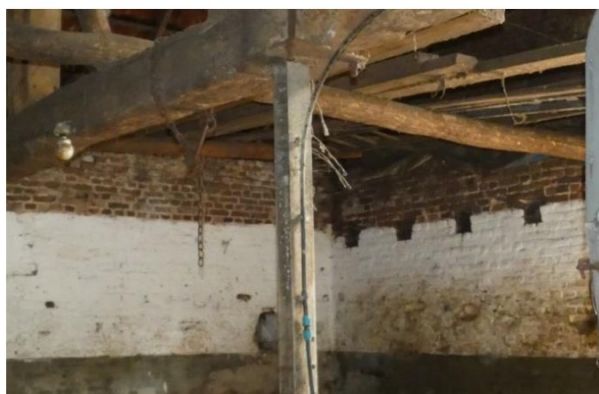
Bij de noordelijke stal zien we juist dat de balkgaten in de oostelijke kopgevel en muur tussen de stallen en de tas zitten. Deze balklaag loopt onder de tussenbalk van het gebint door. Gelet op deze lengte, is het aannemelijk dat ook hier nog sprake moet zijn geweest van een nu verdwenen constructie om de balklaag op te vangen.

*Afb. 136 Balkgaten in de oostelijke gevel, boven de noordelijke stal.*

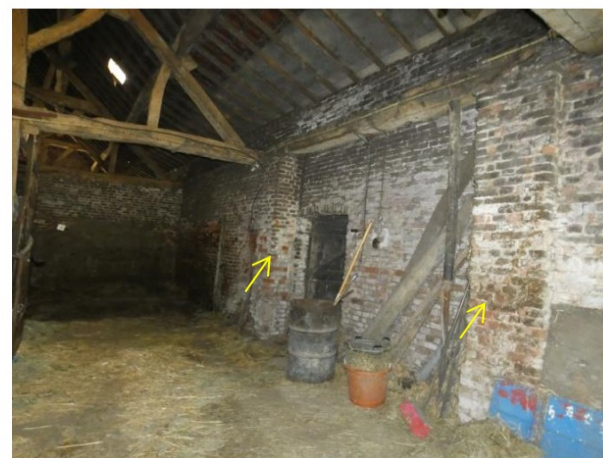
*Afb. 137 Muurdammen aan weerszijde van de voormalige poortopening in de zijgevel.*

Bij de dwarsdeel zijn de dichtgezette poortopeningen duidelijk herkenbaar. De voormalige doorgangen worden geflankeerd door twee forse steunberen, waarop de eiken latei rust. Het bijzondere is dat ook bij deze lateien klezoren zijn gebruikt voor een afgewerkt uitstraling van de steunberen.

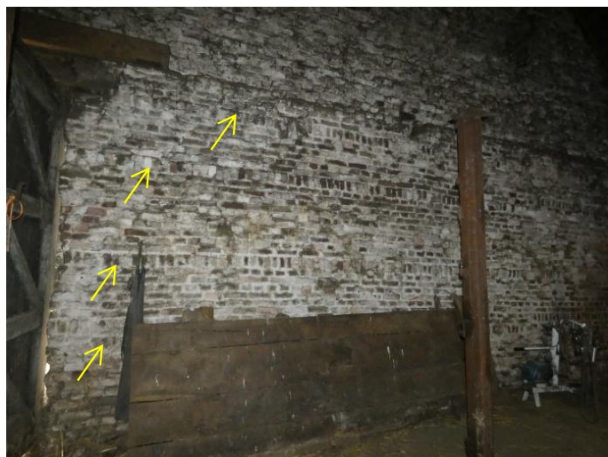
*Afb. 138 Vier kopse rollagen in de westgevel.*

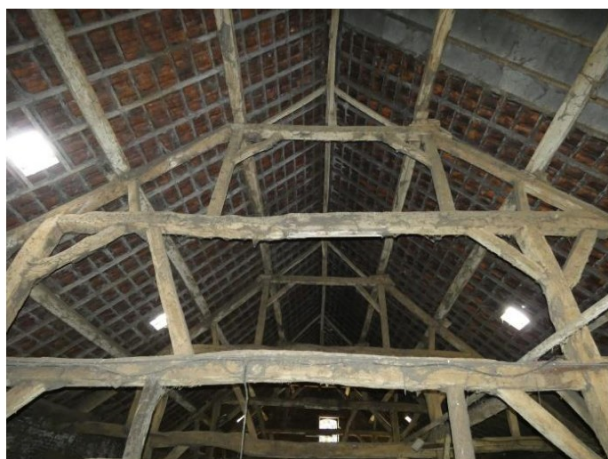
*Afb. 142 Westelijke gebint. Rechts de oversteek van de dekbalk. Links steekt de balk door in de stijl.*

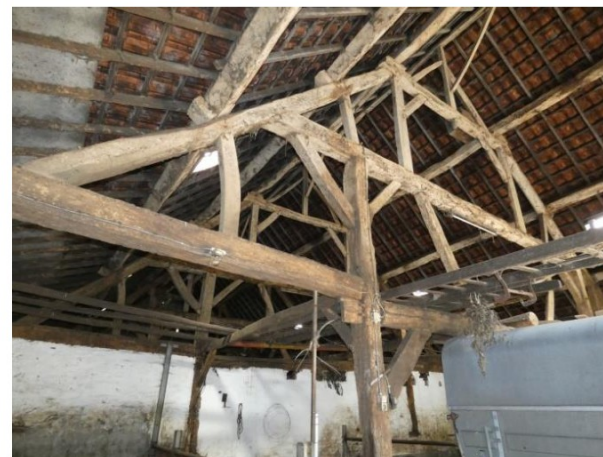
*Afb. 143 Oostelijke spant, gezien vanuit het zuiden.*

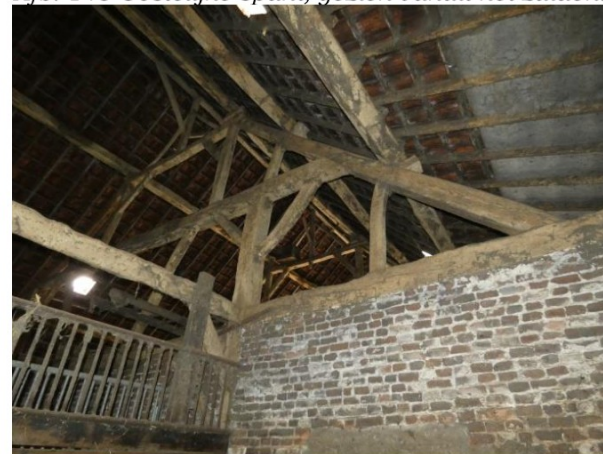
*Afb. 144 Derde spant vanuit het westen, op de muur tussen dwarsdeelschuur en stallen gelegen.*

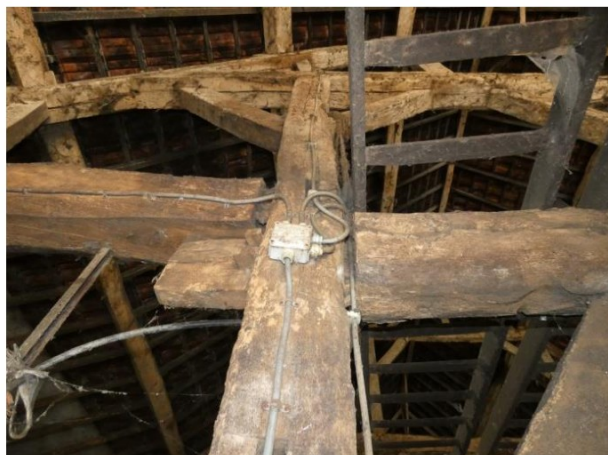
Afb. 145 Detail van de zuidelijke gebintstijl van het oostelijke spant.

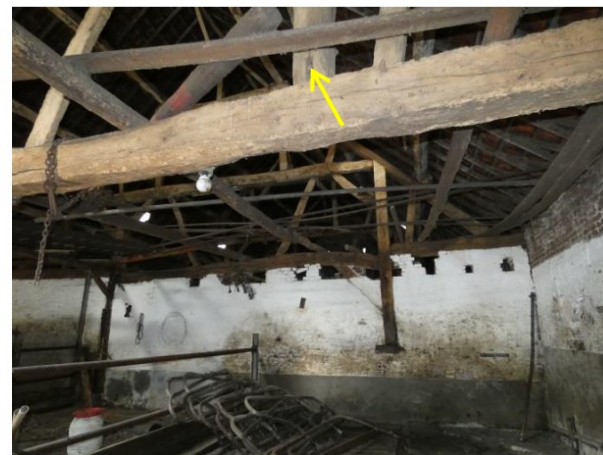
Afb. 147 Oostelijke gebint, noordzijde. Aan deze zijde zit geen tot de grond doorlopende gebintstijl (gele pijl), maar is een jukstijl op de moerbalk gelegd.

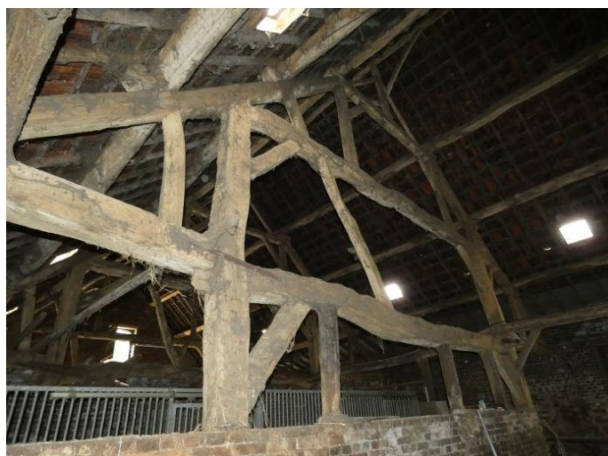
Afb. 146 Tweede gebint vanuit het westen gezien, noordelijke gebintstijl: spantbeen ligt op de kop van de gebintstijl.

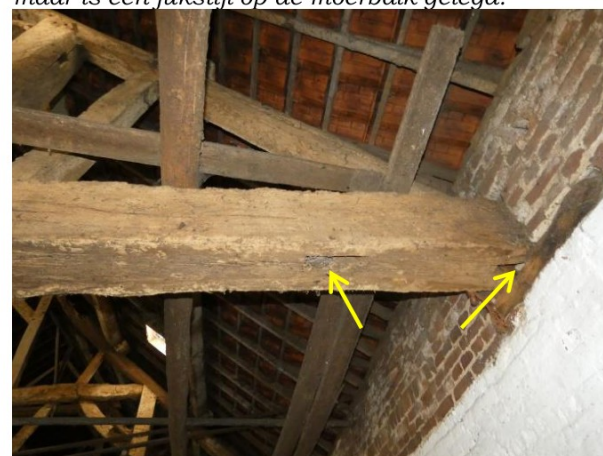
Afb. 148 Oplegging van de oostelijke (moer)balk met aan de onderzijde twee pengaten.

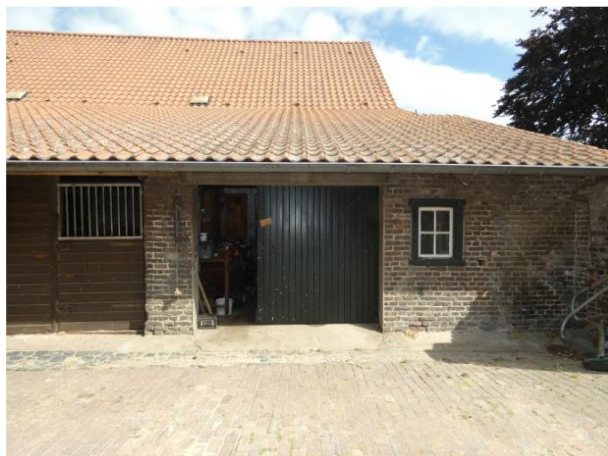
De zuidgevel heeft links een grote schuifpoort. Deze achter de gevelopening geplaatste poort is een naoorlogse toevoeging. De

opening is geplaatst onder een zware betonnen latei. De dagkanten zijn afgesmeerd met een cementpleister. Naar alle waarschijnlijkheid heeft hier voorheen een staldeur gezeten.

Afb. 149 Zuidgevel met de naoorlogse schuifpoort.

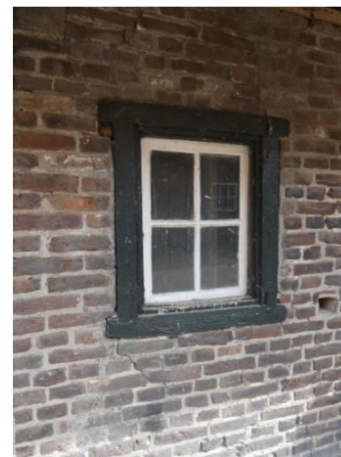
Rechts van de poort bevindt zich een houten kozijn met doorgestoken boven- en onderdorpel (de oren van de dorpels liggen in het muurwerk). Gelet op de sponning in het kozijn heeft hier een luik gezeten. Het vierruits raam is dan ook niet authentiek.

Afb. 150 Authentiek kozijn met sponning in de zuidgevel.

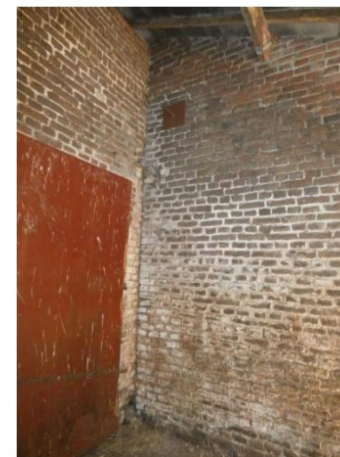
De westelijke zijgevel is gelegen onder de later gebouwde open stal/schuur. De gevel is volledig blind. Aan deze zijde is goed zichtbaar dat de gevel oorspronkelijk lager was en eindigde ter hoogte van de rollaag van de zuidgevel van de schuur.

Afb. 151 Blinde westgevel. Aan de bovenzijde is aan het kleurverschil van de steen zichtbaar dat het volume is opgehoogd.

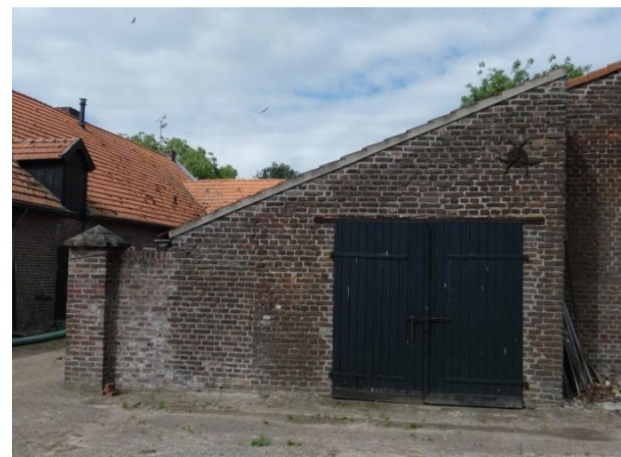
Afb. 152 Oostelijke gevel met later geplaatste poort.

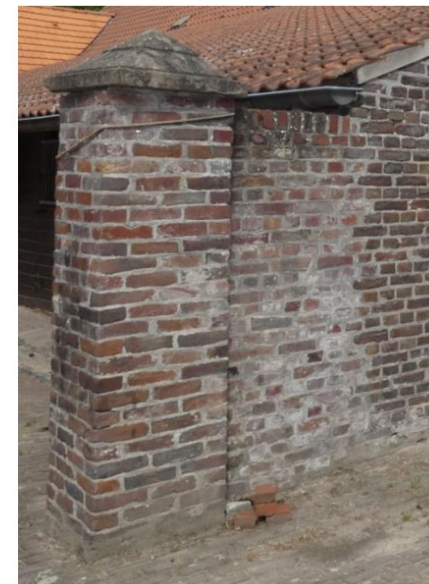
Aangezien het 'oude' metselwerk aan de oostzijde verder doorloopt dan de zuidgevel van de stal en ook tegen de zuidoost hoek van de stal (vanaf de hof gezien) nog een strook ouder metselwerk zichtbaar is, kan met zekerheid worden gesteld dat hier oorspronkelijk ook al een muur heeft gezeten.

Als we kijken naar de positie van de hekpijler, dan zien we dat deze recht tegenover de noordoosthoek van het hoofdvolume liggen. Het is dan ook aannemelijk dat de muur oorspronkelijk op deze hoek aansloot, of dat tegen deze hoek een hekpijler heeft gestaan (tegen de oostelijke korte gevel van de stal).

*Afb. 153 Hekpijler en muurtje. Het 'oude' metselwerk loopt door tot de goot (zichtbaar aan de oostzijde), terwijl de zuidelijke gevel van de stal ruim een halve meter naar het noorden is geplaatst.*

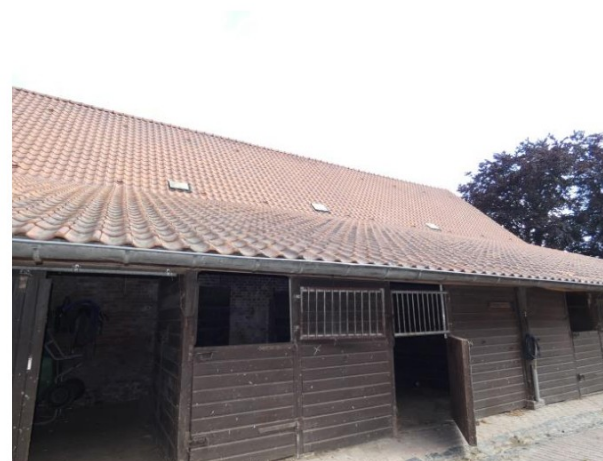
*Afb. 154 Open schuur, later voorzien van rabatbeschot en staldeuren.*

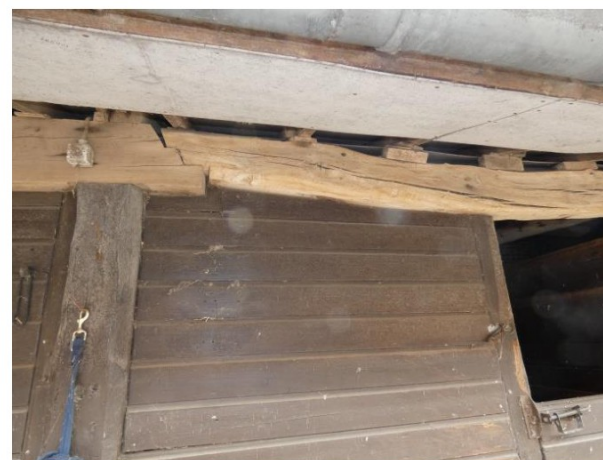
*Afb. 155 Hergebruikt materiaal: links een grenen dekbalk, rechts een eiken dekbalk, beide via een lasverbinding gekoppeld.*

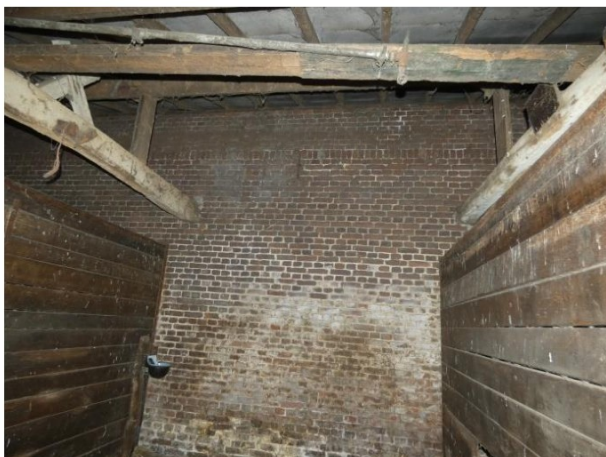
Afb. 156 Halfhoge houten wanden tussen de individuele stallen.

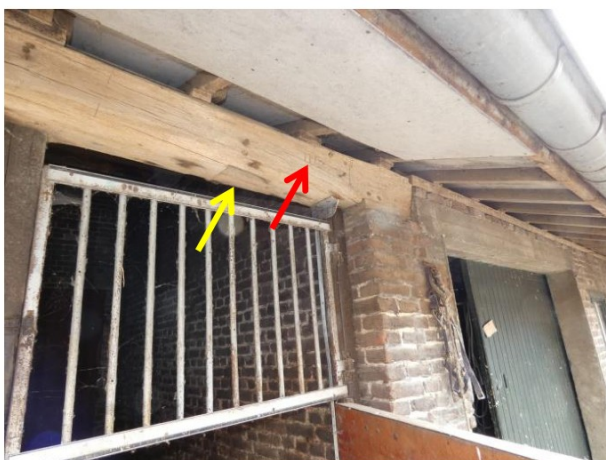
Afb. 157 Telmerk (rode pijl, III) en pengat (gele pijl) in de hergebruikte eiken dekbalk.

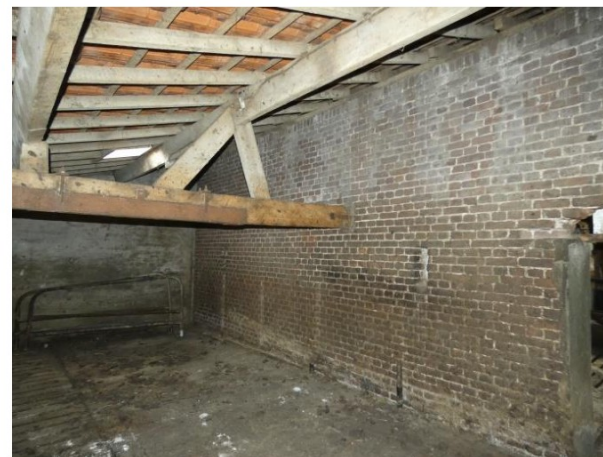
De ruimte was tot voor kort in gebruik als stallen. De mestroosters zijn nog aanwezig. De dakopbouw is gelijk aan de opbouw aan de zuidzijde: moerbalken (machinaal gezaagde naaldhouten balken) waarop korte stijlen zijn geplaatst die de gordingen dragen.

*Afb. 160 Impressie van het interieur van de noordelijke aanbouw met rechts de gevel van de grote schuur.*

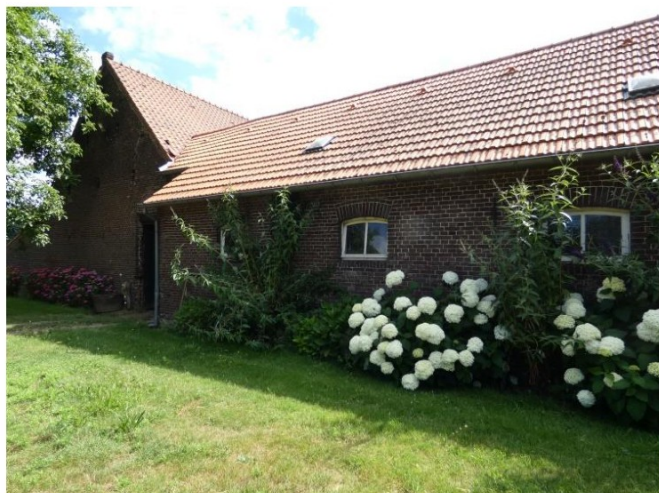
De gevel heeft een symmetrische opzet en telt een drietal stalvensters. Deze zijn geplaatst onder een segmentboog met kopse rollaag. De lekdorpel ligt volledig binnen de rooilijn. De authentieke vensters liggen achter de dag en zijn uitgevoerd als tweeruits tuimelraam. Bij het linker venster is de weldorpel vervangen.

*Afb. 164 Westelijke gevel.*

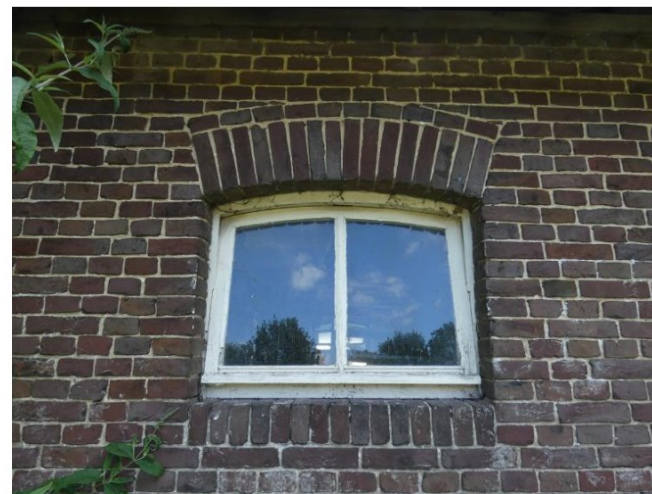
*Afb. 165 Authentiek centrale tuimelvenster.*

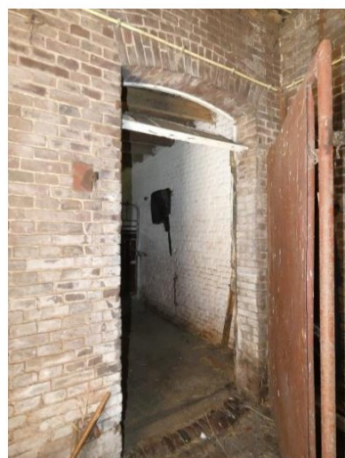
De deuren zijn eveneens onder een segmentboog met kopse rollaag geplaatst. Bij alle doorgangen is het achter de dag geplaatst kozijn met drieruits bovenlicht (tuimelramen) behouden. Bij de linker staldeur zit een oorspronkelijke klampdeur. De centrale voergang is voorzien van een oude boerendeur. De rechter deur is verwijderd en vervangen door een ijzeren poort.

Afb. 167 Rechter staldeur. Het kozijn met tuimelraam is nog aanwezig. De deur en het kalf zijn verdwenen.

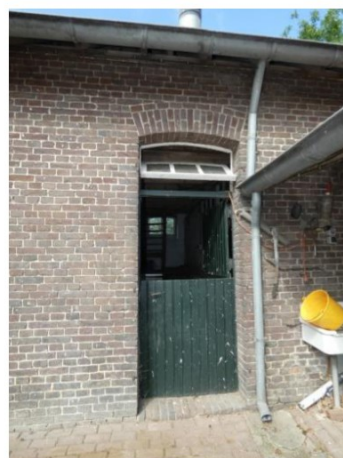
Afb. 168 Boerendeur met tuimelraam bij de centrale voergang.

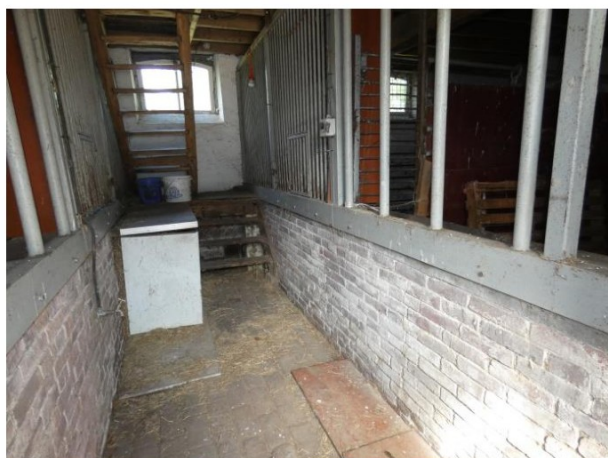
klinkertype. Deze kei-formaat klinkers liggen bovendien in de lengterichting. De klinkers zijn niet oorspronkelijk. De bakstenen muren zijn gekeimd en deels gestuct (stuc vermoedelijk bij de onderste helft weggefallen). De stal wordt overspannen door twee zware eikenhouten moerbalken. Hierop is een moderne (tweede helft vorige eeuw) balklaag en plankenbetimmering geplaatst.

*Afb. 169 De voergang, met authentieke bakstenen muurtjes. De kei-formaat klinkers zijn niet authentiek, echter wel karakteristiek.*

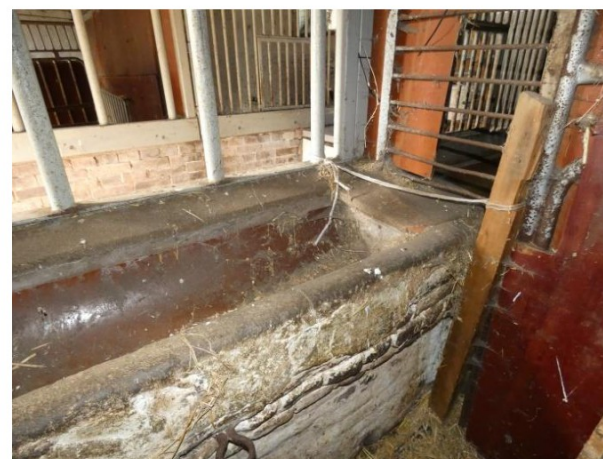
*Afb. 171 Een van de authentieke troggen.*

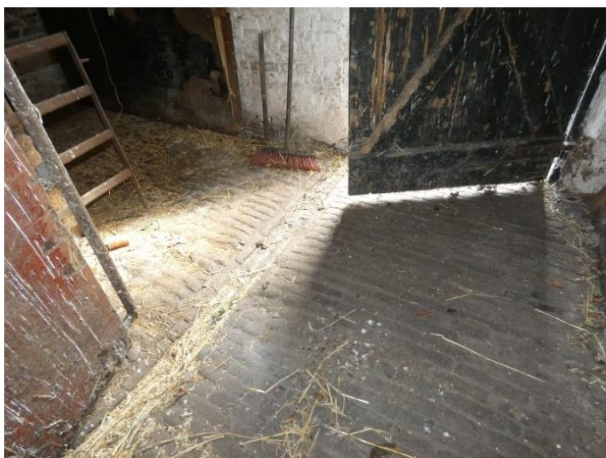
*Afb. 173 Waaltjes vloer in de zuidelijke stal.*

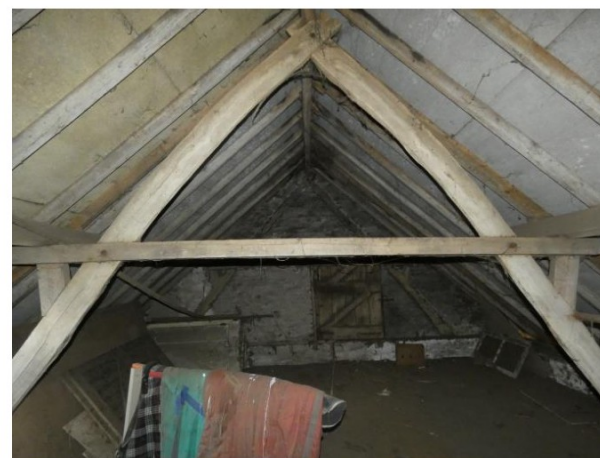
De oude verweerde grenenhouten steektrap komt uit op de zolderverdieping. De ruimte telt een drietal spanten. Deze zijn opgezet als schaarspant met trekbalk, waarbij de gording op de doorgestoken trekbalk ligt. De gordingen en sporen zijn in de loop van de eeuw vervangen door machinale delen.

*Afb. 174 Schaarspant (tweede, vanuit het noorden bezien).*

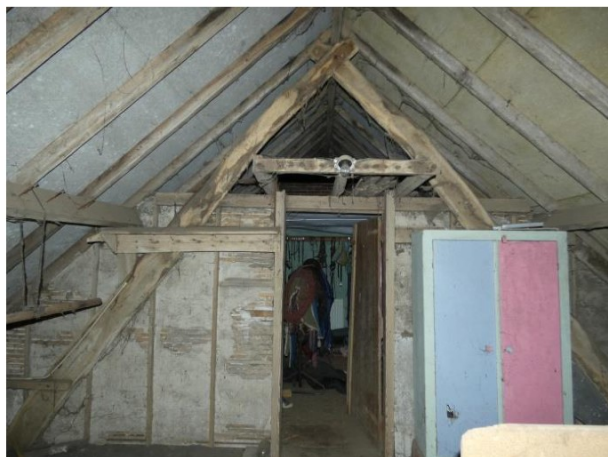
Het zuidelijke spant is voorzien van een leemwandopvulling (op lattenwerk). De kamer is afgetimmerd met zachtboard en doet dienst als opslagruimte.

Afb. 175 Spant met leemwand.

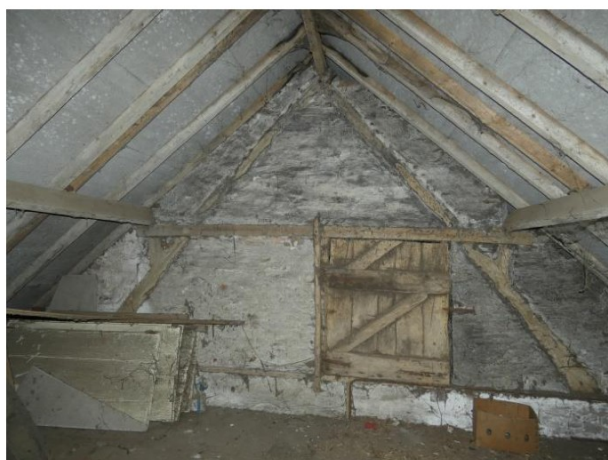
Onder het noordelijke spant is een bakstenen muur opgetrokken. Deze scheidt de zoldering van de grote noordelijke schuur. Via een hooiluik kon men de stalzolder van hooi bevoorraden.

Afb. 176 Noordelijk spant, met baksteenvulling en luik: verbinding met de grote schuur.

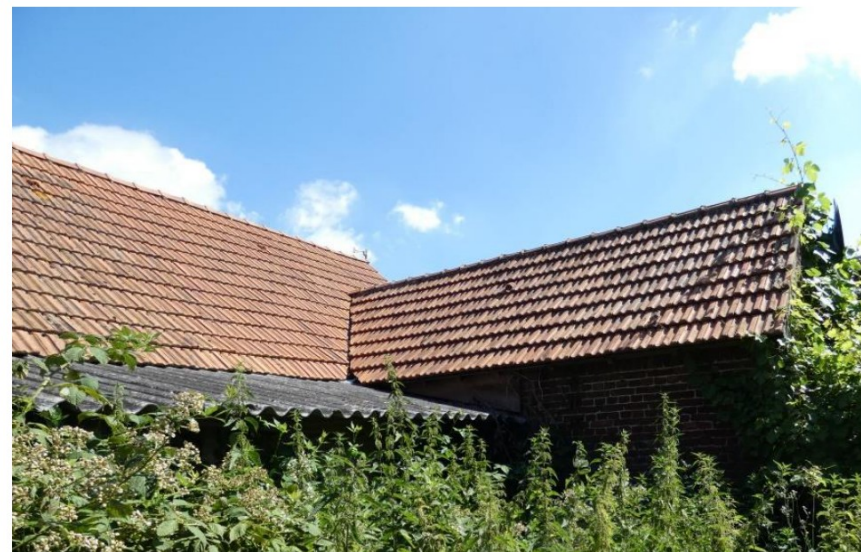
*Afb. 178 Muldenpannen op het hoofdvolume en het zuidoostelijke volume. Profielplaten op de aanbouw tegen de zuidgevel van de stal.*

Het volume telt één bouwlaag en is opgetrokken in, in kruisverband gemetselde, baksteen. Het hoofdvolume is geplaatst onder een zadeldak, gedekt met rode muldenpannen. Het dak van de zuidoostelijke aanbouw is iets lager en kapt aan op het zadeldak. Ook deze is met muldenpannen gedekt. De pannen liggen op de gevelrand en zijn afgesmeerd met een speciezoom. Op het zuidelijke dakschild van het hoofddak is, ter plekke van de oostgevel een dakdoorvoer geplaatst.

De aanbouw tegen de zuidgevel van de stal is voorzien van golfplaten (vezelhoudend).

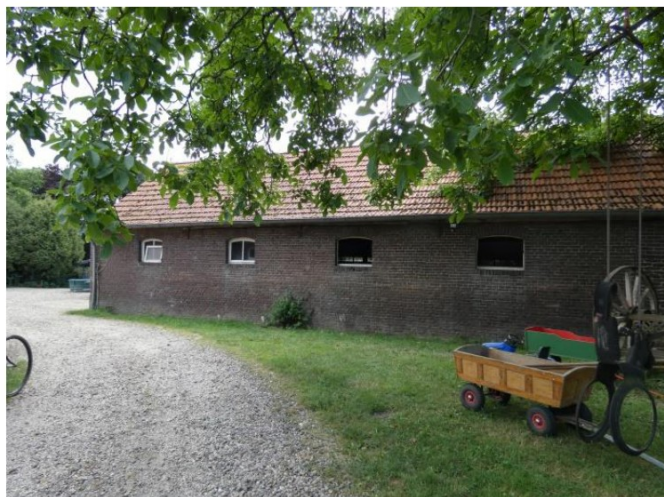
De noordgevel wordt gevormd door twee delen. Het linker gedeelte omvat vier traveeën. Het in kruisverband gemetselde gevelwerk is gevoegd met een kalkhoudende voeg. Elke travee is voorzien van een stalraam. Deze is geplaatst onder een segmentboog en heeft een bakstenen lekdorpel (gelijk met de rooilijn). Ze zijn, net als de vensters in de stal tussen de boerderij en schuur, uitgevoerd als tweeruits tuimelraam. Bij de twee rechter vensters ontbreekt het raam. Tussen de vensters zitten eenvoudige staafankers van de achterliggende moerbalken.

*Afb. 179 Noordgevel van de stal: linker gedeelte.*

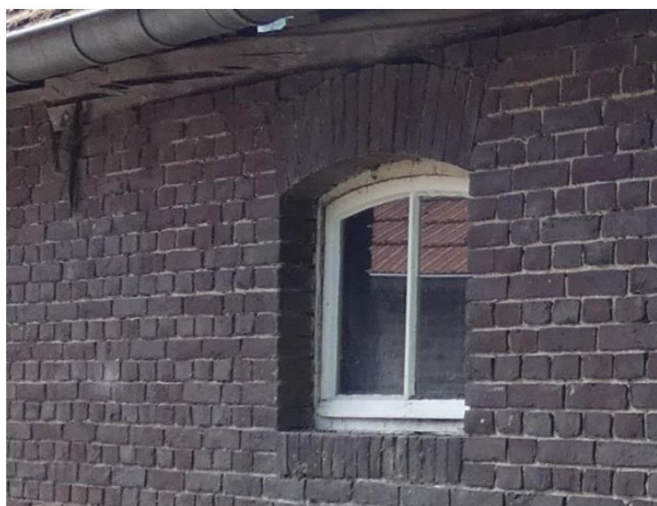
*Afb. 180 Houten tuimelraam.*

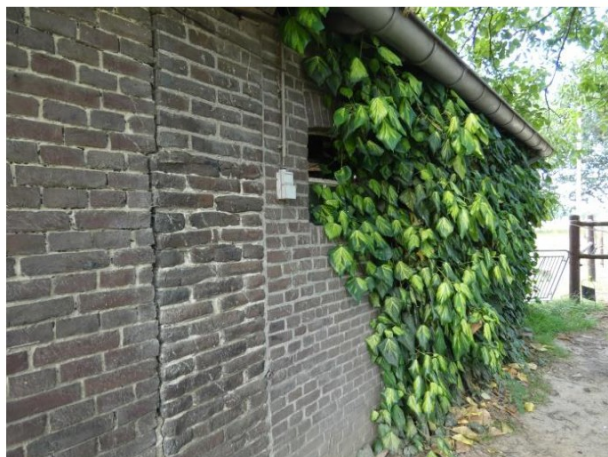
Het rechter geveldeel is één travee breed. De steen is iets paarser dan het linker geveldeel. Bovendien is dit gedeelte gevoegd met een cementvoeg. De aanbouw vormt dus een latere uitbreiding. Aan het metselwerk in het interieur is bovendien duidelijk te zien dat dit volume van oorsprong was opgezet als een volume onder lessenaardak. Het opgehoogde geveldeel is in een lichtrode, machinale steen uitgevoerd.

Het geveldeel heeft één venster. Deze is eveneens onder een segmentboog geplaatst en heeft een gelijk met de rooilijn uitgevoerde rollaag als lekdorpel. Het zesruits raam mist de bovenste helft (valraam).

Beide geveldelen wordt gescheiden door een twee strekken brede muurdam. De veldbrandsteen wijkt wat betreft formaat en grofheid af van de rest van de gevel. In het interieur is zichtbaar dat het hier een gedeelte van een oude gevel (in rommelig koppenverband) betreft. Het geveldeel heeft een omvang van circa 2 bij 2 meter. Dit geveldeel is ten tijde van de bouw van de stalvleugel opgenomen in de nieuwe stalgevel. Waarom de gevel niet is ingetand met deze muurdam, is onduidelijk. Ook is het onbekend waartoe dit kleine geveldeel heeft behoord.

*Afb. 181 Noordgevel van de stal: rechter gedeelte en opvallende tweestreks muurdam.*

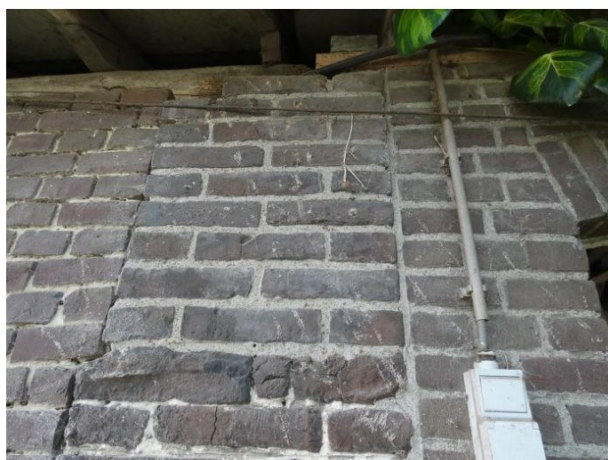
*Afb. 182 Verschillende bakstenen: links de stal, rechts de westelijke stal (oorspronkelijk onder lessenaardak) in het midden de kopgevel met aan onderzijde veldbrandstenen.*

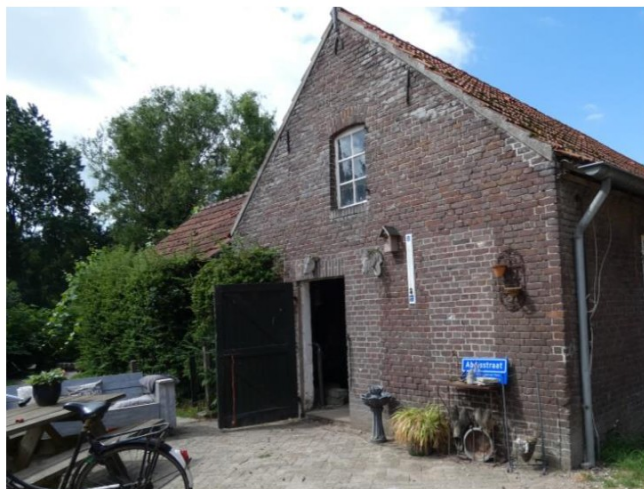
Rechts is een vlak met een soortgelijke paarsrode steen zichtbaar. In het interieur zit op deze plek een verdikking in de pleisterlaag. Hier heeft voorheen een (stal)raam gezeten.

Op de verdieping bevindt zich een onder segmentboog geplaatst zesruits venster. De gevelopening is authentiek, het raam is een latere toevoeging. De duimen van het oorspronkelijke luik zijn nog aanwezig.

Afb. 183 Oostgevel van de stal.
