# Beijlshof

**Cultuur- en bouwhistorisch onderzoek Beijlshof 1 te Heythuysen**

Res nova Monumenten 2020

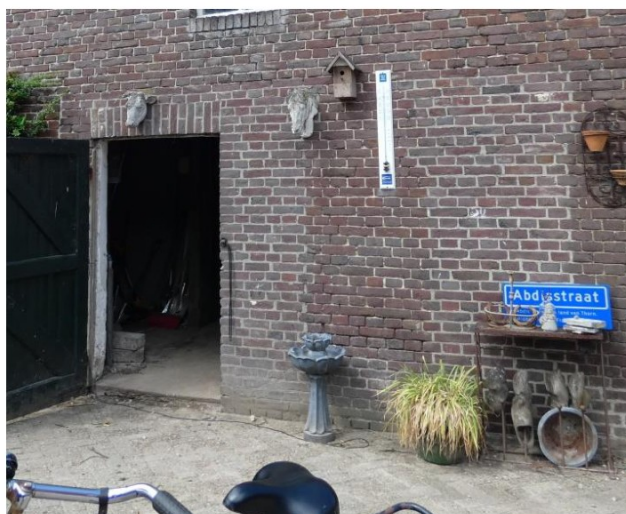
Afb. 184 Bouwsporen die erop duiden dat de deur oorspronkelijk meer naar echts lag (onder het geveltopvenster) en dat er rechts een venster zat.

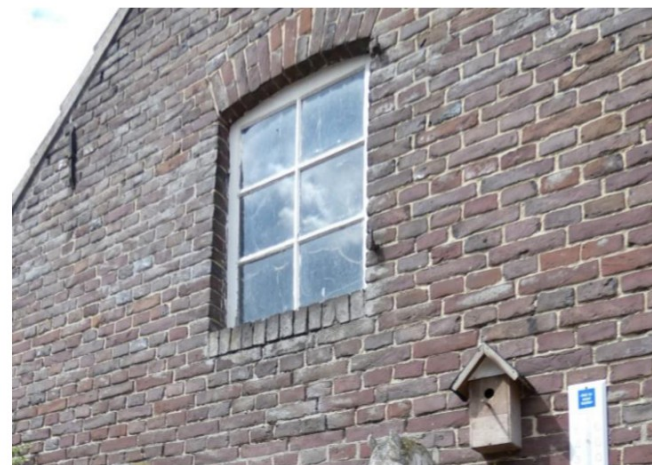
Afb. 185 Venster in de geveltop. Rechts van de gevelopeningen zijn de duimen van het oorspronkelijke luik nog aanwezig.

Op de verdieping bevindt zich een onder segmentboog geplaatst zesruits venster. De gevelopening is authentiek, het raam is een latere toevoeging. De duimen van het oorspronkelijke luik zijn nog aanwezig.

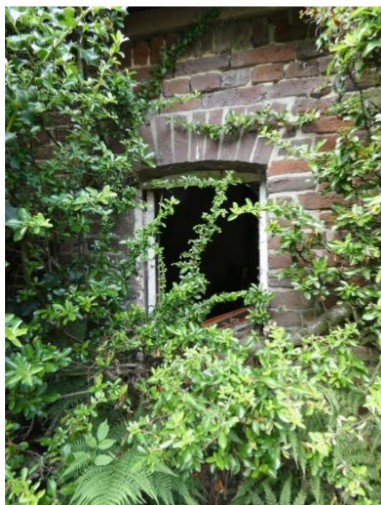
*Afb. 186 Getoogd venster onder hanenkam en rollaag ter afsluiting van de gevel.*

Ook de opzet van het stalvenster in het linker geveldeel geeft enig inzicht in de ontwikkelingsgeschiedenis van het volume: getoogd venster, geplaatst onder een hanenkam. Dit type venster komt elders in het complex niet voor.

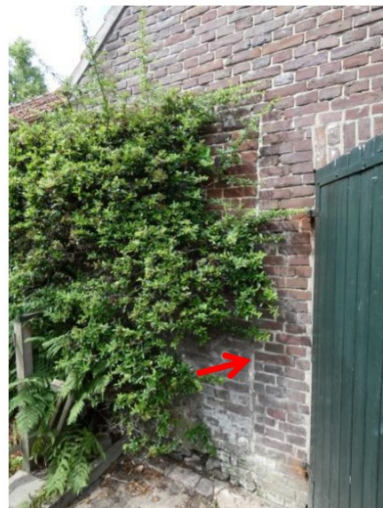
*Afb. 187 Verticale bouwnaad: overgang van ouder zuidoostelijk volume naar stal uit 1910-1930.*

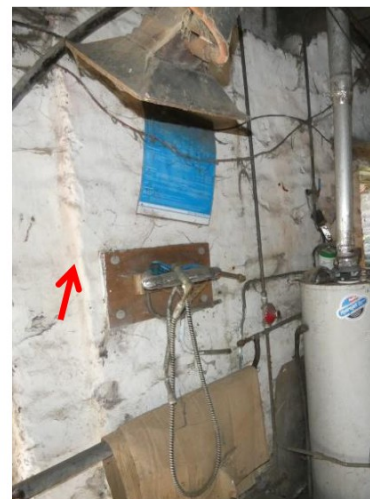
*Afb. 188 Verdikking in de gevel (binnenzijde) ter indicatie van de overgang van het zuidoostelijke volume naar de stal.*

Bij de beschrijving van het exterieur is al aan bod gekomen dat het zuidoostelijke volume het oudste is en is geïntegreerd in het grotere complex. Het verdikken van de muur, rechts van de deur valt duidelijk op, evenals het gegeven dat deze verdikking recht tegenover de muuraanzet tegen de westelijke muur staat.

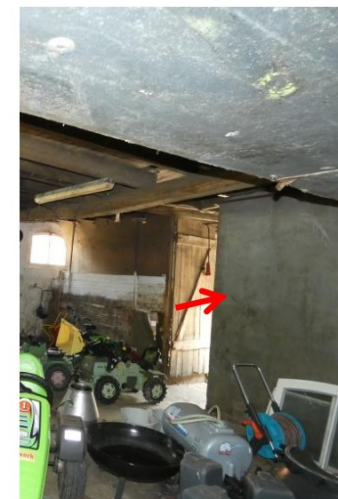
*Afb. 189 Muur van het zuid-oostelijke volume, dat als bouwmasa in de stal staat.*

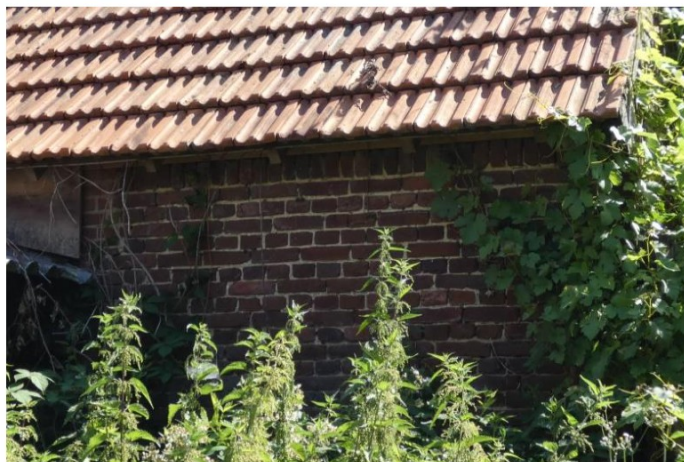
*Afb. 190 Westgevel zuidoostelijk volume, met onder de dakoverstek een kopse rollaag.*

De westgevel van de zuidoostelijke aanbouw is volledig blind. Ze is door de wildgroei op het achterterrein van het volume, nauwelijks zichtbaar. Wel is duidelijk te zien dat de gevel ook hier door een rollaag wordt afgesloten.

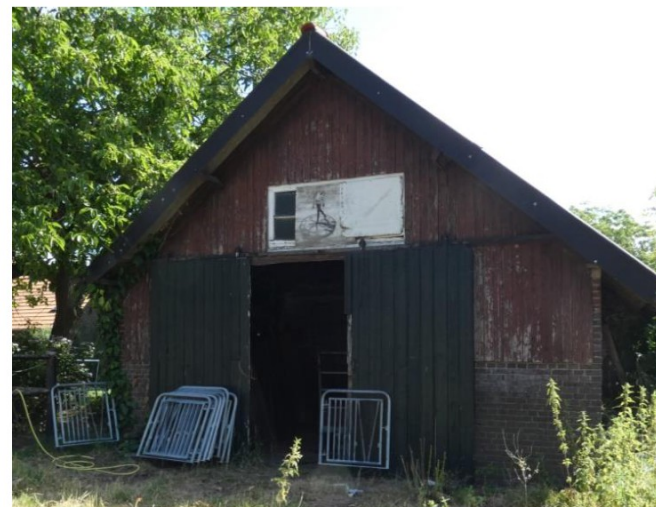
*Afb. 191 Westgevel westelijke staluitbreiding: bakstenen basement van de oorspronkelijke stal onder lessenaardak. Opgehoogd met hergebruikt materiaal.*

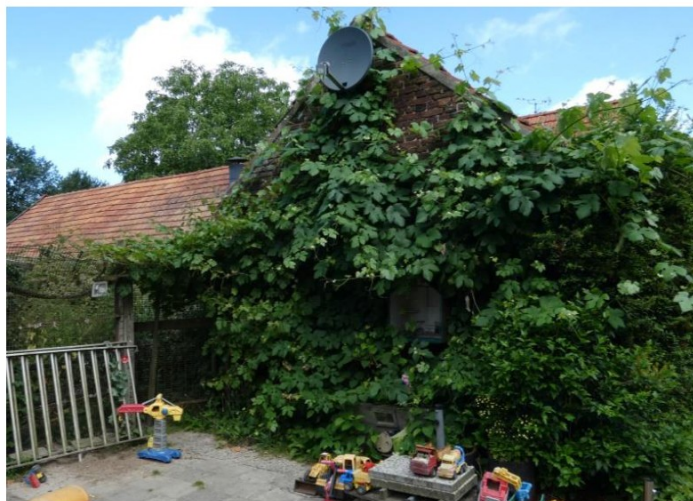
*Afb. 192 Zuidgevel zuidoostelijk volume.*

De zuidgevel van het zuidoostelijke volume is nagenoeg geheel aan het oog onttrokken. De leemhoudende voeg van de in kruisverband gemetselde gevel is grotendeels weggespoeld. Het asymmetrisch in de gevel geplaatste venster (zonder hanenkam, latei of boog) is een latere toevoeging aan de gevel.

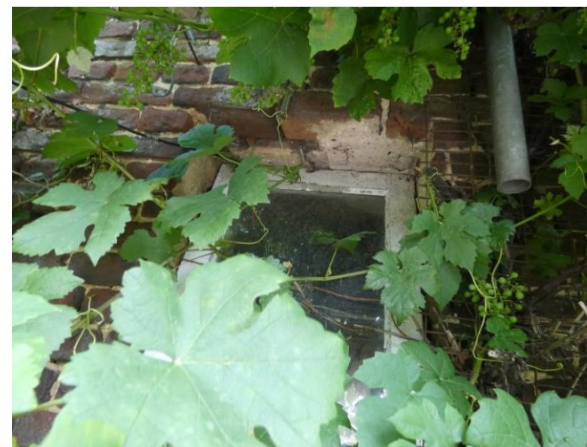
*Afb. 193 Later geplaatst venster in de zuidelijke gevel van het zuidoostelijke volume.*

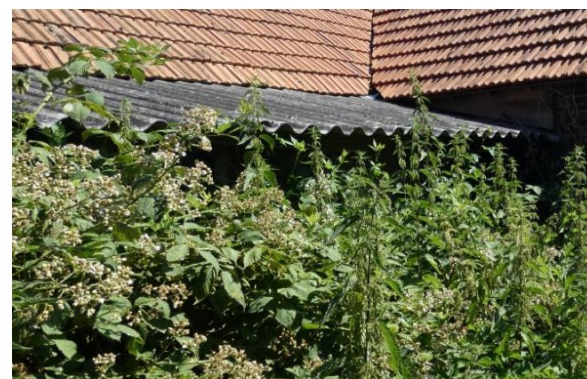
*Afb. 194 Zuidelijke gevel stal: volledig aan het zicht onttrokken..*

De zuidgevel van de stal wordt ook volledig aan het zicht onttrokken. Het aanzicht wordt gevormd door de uitbreiding uit de periode 1960-1980, bestaande uit een lage bakstenen muur (circa één meter), waarop over de gehele breedte vensters zijn geplaatst. De ruiten zijn gevat tussen betonnen stijlen. Aan de kopse kant van

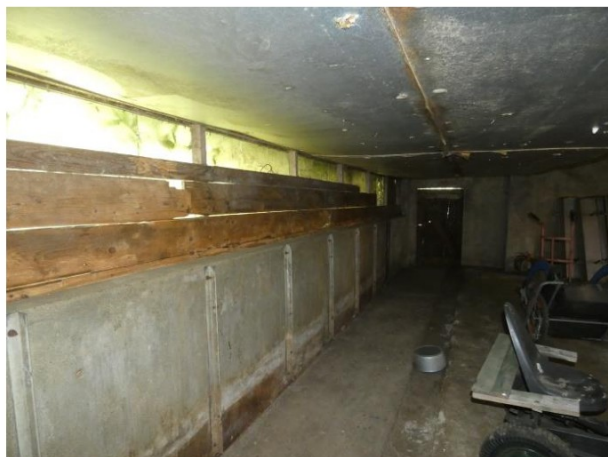
*Afb. 195 Zuidelijke gevel stal, van binnenuit gezien.*

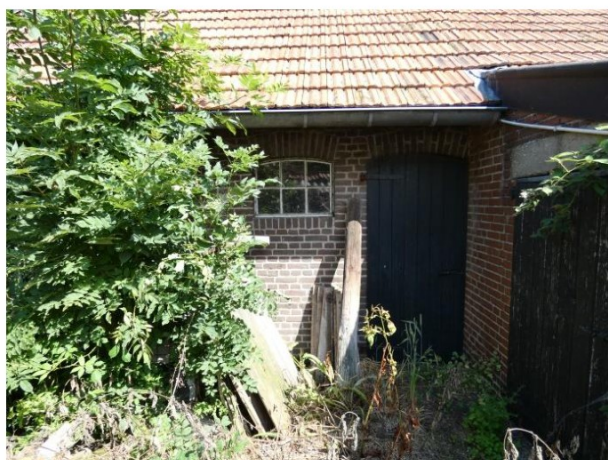
*Afb. 196 Zuidelijke gevel van de westelijke stal: staldeur en -venster onder segmentboog.*

De zuidgevel van de westelijke stal heeft aan de rechter zijde een staldeur en een stalvenster, beide geplaatst onder segmentboog. De boog is tegen de kopgevel van het aangrenzende volume geplaatst. Het stalvenster is uitgevoerd als een ijzeren zesruits tuimelraam.

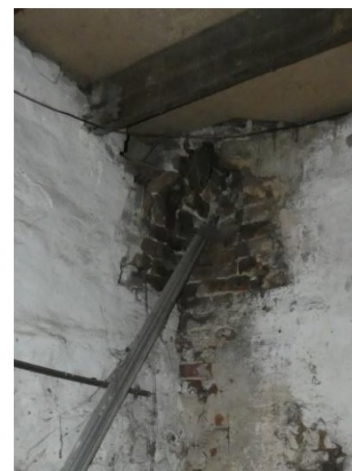
*Afb. 199 Sporen van het rookkanaal.*

Wat betreft formaat en ligging ten opzichte van het huis, is het aannemelijk dat dit volume oorspronkelijk een bakhuis is geweest. De plaatsing van de stookplaats in de hoek past hier echter niet bij. Normaliter bevindt de bakoven zich tegen de korte gevel en is het rookkanaal als hals van de topgevel uitgevoerd.

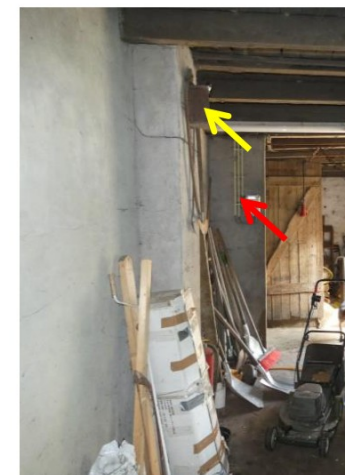
*Afb. 200 Westelijke wand. De rode pijl wijst de noordelijke gevel van het zuidoost volume aan. De gele pijl het I-profiel.*

volume is een liseen geplaatst. Hier steekt net onder de balklaag van het plafond een stalen I-profiel doorheen. Het profiel is geplaatst nadat de zuidgevel is weggebroken ten behoeve van de aanbouw. Ook de muurdam dateert uit deze fase en dient ter ondersteuning van het profiel.

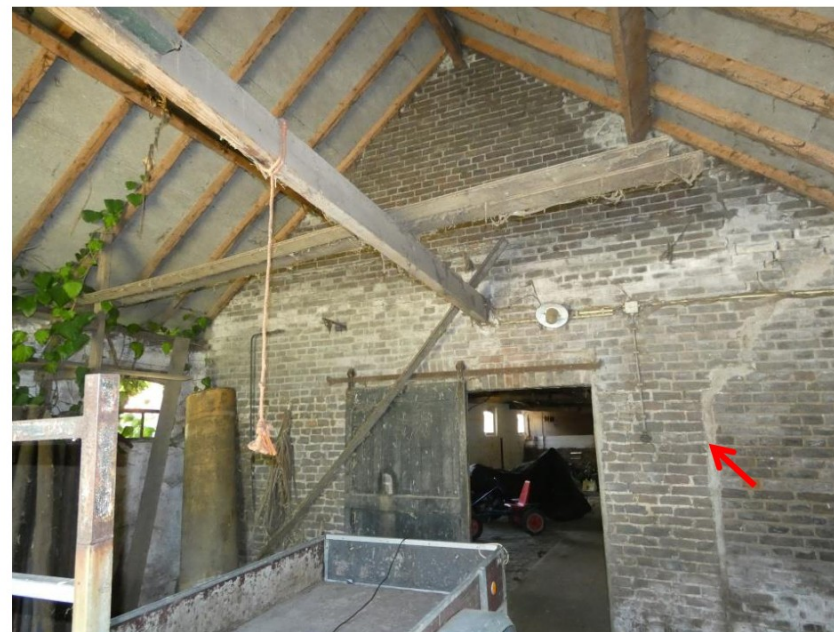
*Afb. 203 Westelijke stal, oostelijke gevel (buitengevel hoofdstal). De rode pijl geeft de verticale naad weer: oorspronkelijke breedte poort. In de geveltop is het metselwerk in wildverband uitgevoerd.*

De doorgang naar de stal is geplaatst onder een strekse rollaag. Linksboven deze rollaag is de aanzet van een segmentboog met kopse rollaag te zien. Rechts van de doorgang zit een verticale naad. De naad geeft de breedte van de oorspronkelijke, onder segmentboog geplaatste stalpoort weer. De poort is vermoedelijk verkleind vanwege de scheuring in de muur (als gevolg van de stalen latei die ten behoeve van het wegbreken van de zuidelijke muur is geplaatst).

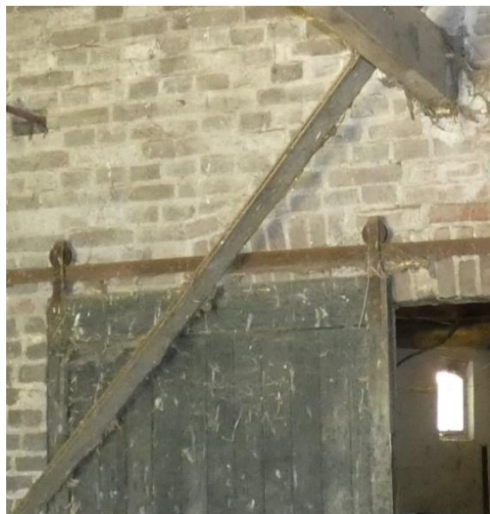
Afb. 204 Aanzet segmentboog boven schuifpoort.

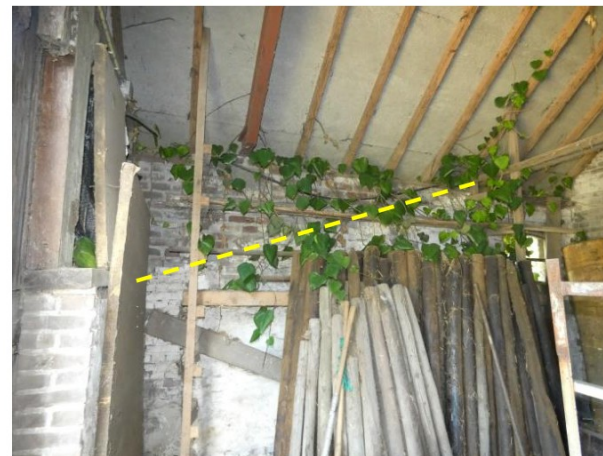
Afb. 206 Noordelijke gevel. De diagonale belijning in het muurwerk is duidelijk herkenbaar.

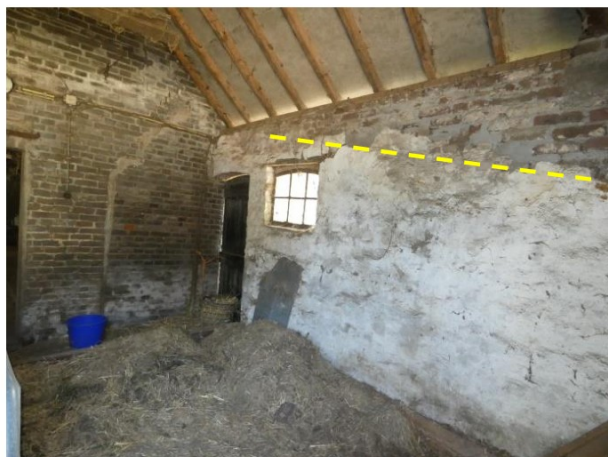
Afb. 205 Zuidelijke gevel. De diagonale belijning in het muurwerk is duidelijk herkenbaar.

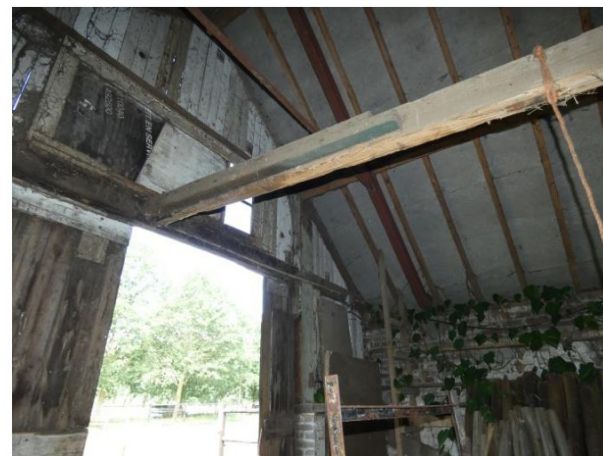
Afb. 207 Opbouw westgevel.

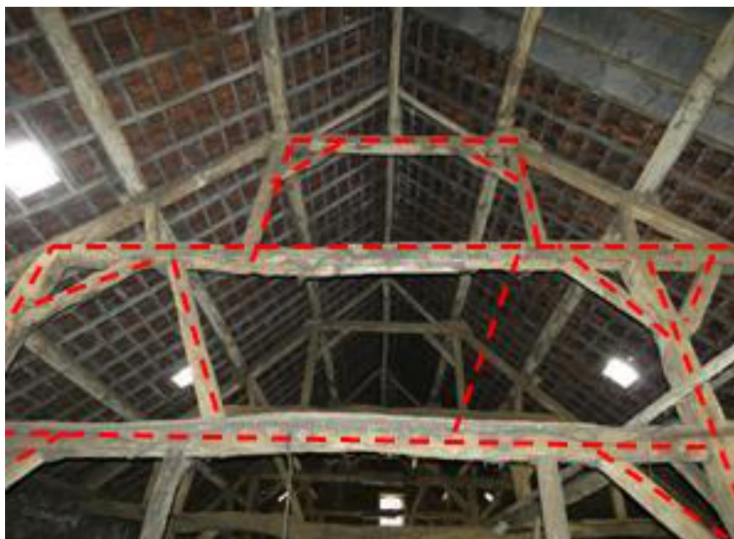
*Afb. 219 Westelijke gebint van de schuur (één gebintstijlschoor ontbreekt). In rood de constructie van de oude vakwerkschuur.*

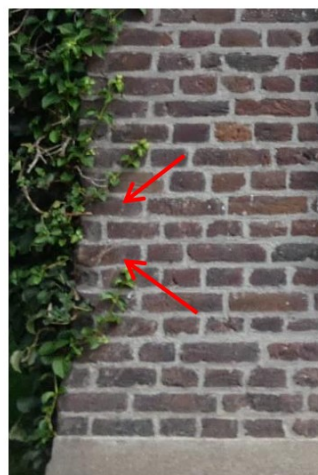
Afb. 221 Kruisverband met drieklezoren bij de boerderij.

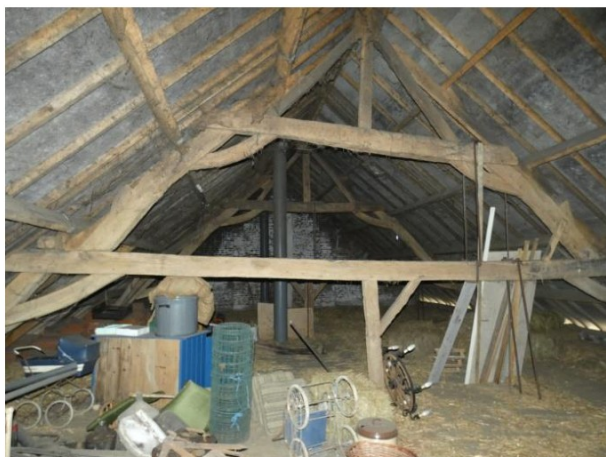
Afb. 222 Een van de achttiende-eeuwse eikenhouten spanten, met gestapelde jukken in het woonhuis.

Als we kijken naar de opzet van de houtconstructie, in het bijzonder naar de constructie van de schuur, dan kunnen we met zekerheid stellen dat de Beijlshof al in een zeer vroeg stadium, als de schuur nog als vakwerkschuur is uitgevoerd (en nog niet versteend is), een opvallend grote boerderij was. Dit past ook bij het gegeven dat al in 1505 sprake was van boerderij met 7 hectare land en de functie als pachtboerderij van het grote kasteel van Horn: de Beijlshof is representatief voor de typologie van de oudste kampenboerderijen die als pachthoeve van grootgrondbezitters (kastelen en kloosters) werden gesticht, en waartoe ook bijvoorbeeld de langs de beken gelegen Spikkerhof, Kloosterhof en Stockhof behoren.

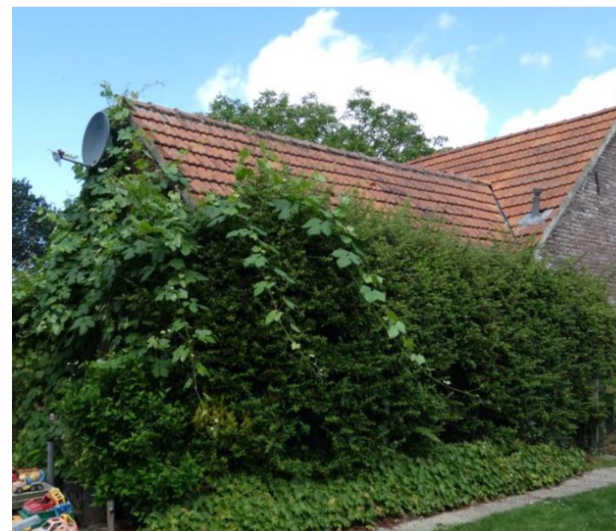
*Afb. 226 Zuidoostvolume van de vrijstaande stal. Dit is vermoedelijk van oorsprong een bakhuis geweest.*

Als we inzoomen op het erf, dan zien we ook hier de twee parallel aan elkaar gelegen hoofdvolumes. Ten zuiden hiervan ligt een grote tuin, duidelijk herkenbaar aan de in vier kwadranten opgezette structuur. De tuin is omkadert door dan wel een muur, dan wel een haag. In het noordwestelijke kwadrant van de tuin is een klein volume afgebeeld. Deze staat haaks op de boerderij. De locatie correspondeert met het kleine volume dat nu is opgenomen in de vrijstaande schuur. Zoals bij de beschrijving al aan bod is gekomen (paragraaf 2.7), is het waarschijnlijk dat dit kleine volume, kijkende naar het formaat en de ligging (ook in vergelijking met andere voorbeelden) van oorsprong een bakhuis is geweest.

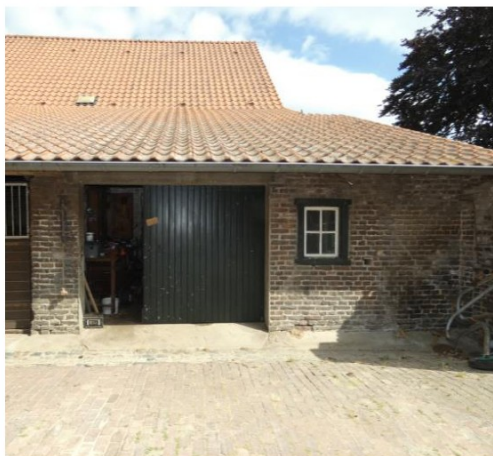
*Afb. 239 Stal uit circa 1900. Eerste toevoeging van een bouwmassa aan de parallel aan elkaar gelegen volumes.*

Ze zijn alle vier opgetrokken in kruisverband. Op basis van het gebruikte baksteen en de toepassing van een voeg met dagstreep, kan de stal tegen de zuidgevel van de schuur als oudste worden beschouwd. Ook het gebruikte houten kozijn met 'oren' is een indicatie dat deze rond 1900 (1880-1910) zal zijn gebouwd.

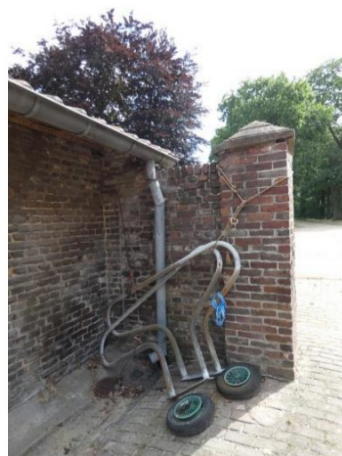
*Afb. 240 Doorgetrokken oostelijke stalmuur en de later geplaatste pijler.*

Bij de beschrijving is al aan bod gekomen dat de oostelijke muur van deze stal in zuidelijke richting doorliep. Dit is een duidelijke indicatie dat de hof aan de oostzijde was afgesloten door een muur met poort. De huidige hekpijler is van latere datum. Bij de boerderij zijn geen sporen meer van een hekpijler zichtbaar. Mogelijk is deze met de uitbreiding van de stal verdwenen.

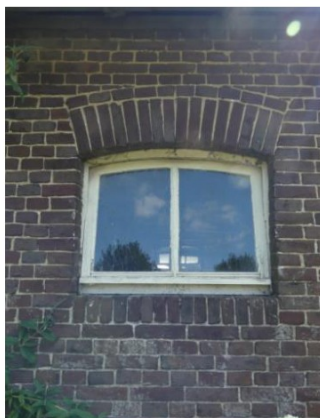
*Afb. 241 Venster uit de stal tussen boerderij en schuur.*

De overige drie stallen zijn opgetrokken in een soortgelijke baksteen en zijn in kruisverband gemetseld. Zowel bij het koppelstuk als bij de vrijstaande stal zijn de vensters onder segmentboog geplaatst, hebben ze kopse rollagen aan de onderzijde en zijn ze voorzien van tuimelramen.

Welk van deze drie stalvolumes het oudste is, is onbekend. Vanuit de typologische ontwikkeling van het Noordlimburgse hoftype, is het aannemelijk dat de eerste ontwikkeling bestond uit de bouw van het koppelstuk tussen boerderij en stal. De aanvullende decoratieve toets van de rollagen boven de segmentbogen kan hiervoor als aanwijzing worden beschouwd.

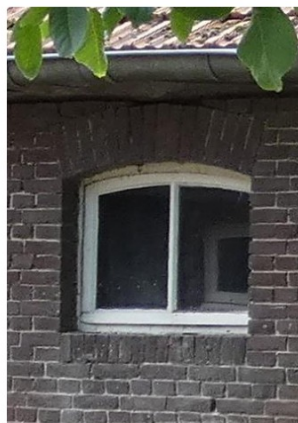
*Afb. 242 Venster uit de vrijstaande stal.*

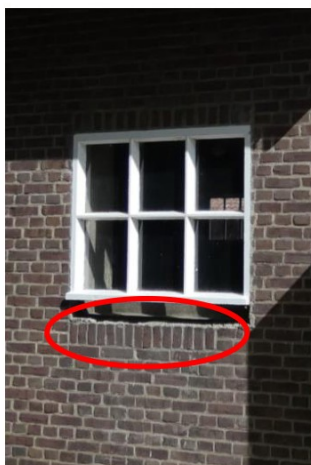
*Afb. 243 Venster bij de uitbreiding van de stal van de boerderij. Onder de betonramen zit een rollaag met vijftien koppen.*

Bij de boerderij zijn de stalvensters (en poorten in de achtergevel) in een later stadium weer gewijzigd, maar ook hier zijn onder de betonvensters nog rollagen zichtbaar, die bovendien uit evenveel koppen bestaan. Het is dan ook zeer aannemelijk dat in deze stal soortgelijke tuimelvensters hebben gezeten.

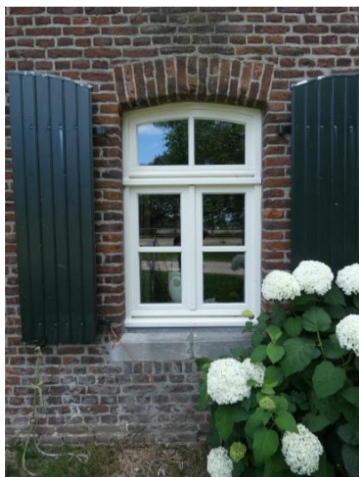
Afb. 244 Achttiende-eeuwse vensteropening in de westgevel.

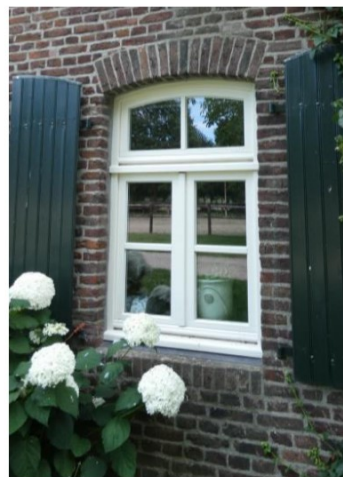
Afb. 245 Vroeg-twintigste-eeuwse vensteropening in de westgevel.

huidige opzet gekregen: geplaatst onder segmentboog en met kopse rollaag aan de onderzijde. De aangepaste vensteropeningen zijn onder andere herkenbaar aan de strekse segmentbogen (de oudere vensters hebben afwisselend strek en twee koppen) en de rollaag aan de onderzijde.

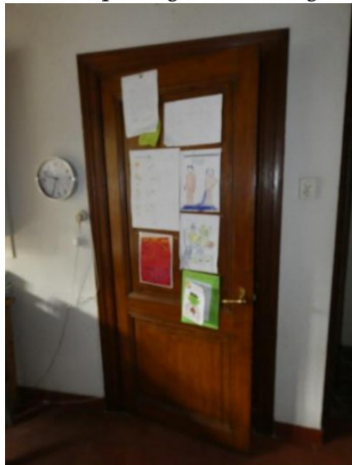
Afb. 246 Een van de vroeg-twintigste-eeuwse paneeldeuren en architraven: deur tussen gang en keuken.

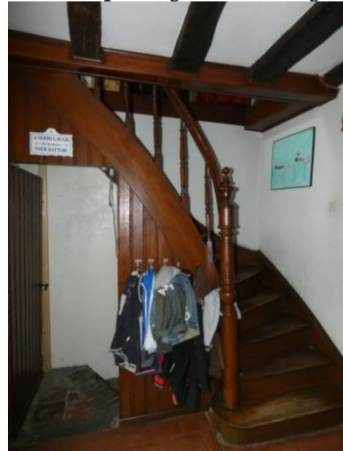
Afb. 247 Vroeg-twintigste-eeuwse trapopgang in de keuken.

In het interieur is op dat moment de gang in de keuken afgeschoten en is de decoratieve verdiepingstrap geplaatst. De vensters in de twee westelijke opkamers zijn, vanwege de bouw van de stal, dichtgezet en op een andere locatie zijn nieuwe vensters geplaatst (ook wat betreft de keldervensters). De voormalige twee voorkamers zijn samengevoegd tot één groot vertrek. Hierbij is de doorgang van de zuidwestelijke kamer als garderobenis behouden. Op de verdieping werd aan de westzijde een aantal kamers afgeschoten. In de beschrijving is aan bod gekomen dat de oorspronkelijke verdiepingsstructuur, gelet op de opzet van de trapbalustrade, vermoedelijk anders is geweest.

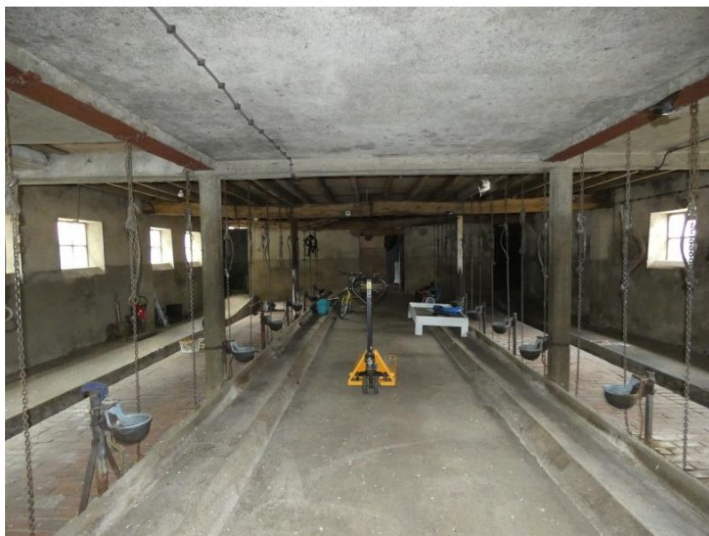
*Afb. 250 Grupstalinrichting uit de jaren vijftig of zestig.*

In de jaren vijftig of zestig werd de stalstructuur gewijzigd en werd een grupstal met centrale voergang en mestgangen langs de langgevels gerealiseerd. De uitbreiding uit 1910-1930 werd bij de grupstal betrokken en de oorspronkelijke achtergevel werd op de begane grond weggebroken en opgevangen door een betonlatei die door twee betonkolommen werd ondersteund. Het plafond van de uitbouw werd uitgevoerd in beton; rustend op twee stalen liggers. Het gebruik van de stalen liggers, in combinatie met het gegeven dat het beton volledig vlak is (geen sporen van de afdruk van de planken bekisting van het in het werk storten van het beton), is een duidelijk aanwijzing dat het beton naoorlogs is.

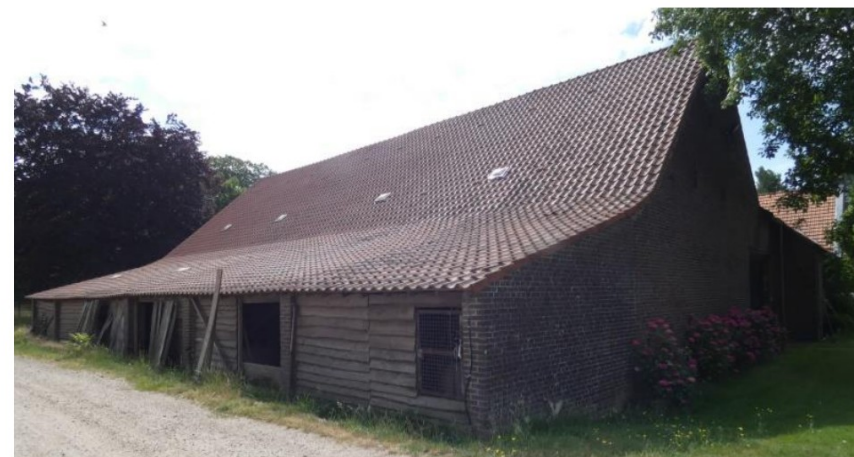
*Afb. 251 Aanbouw tegen de noordgevel.*

Aan de noordzijde is de open schuur opgetrokken in een harde machinale baksteen. Ook de kolommen zijn in baksteen uitgevoerd.

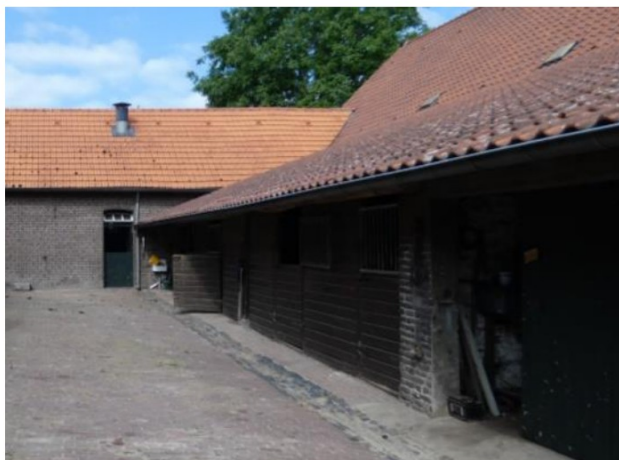
*Afb. 252 Aanbouw tegen de zuidgevel van de schuur.*

*Zijlansdeel* — Tegen de schuur werd in deze periode aan beide langgevelzijde een uitbreiding toegevoegd. Beide zijn opgezet als open loods, maar zijn later dichtgezet en zijn dienst gaan doen als stallen. Aan de zuidzijde is bij het optrekken van de loods gebruik gemaakt van oude bouwmaterialen. De constructie bestaat uit houten stijlen, eiken liggers en deels eiken (met telmerk) en deels grenen gebintplaat. Door het hergebruikte materiaal kan er niet veel worden gezegd over een exacte datering. Bij de bouw van de schuur is het onderste gedeelte van het dakschild van de schuur ruim een halve meter opgetild.

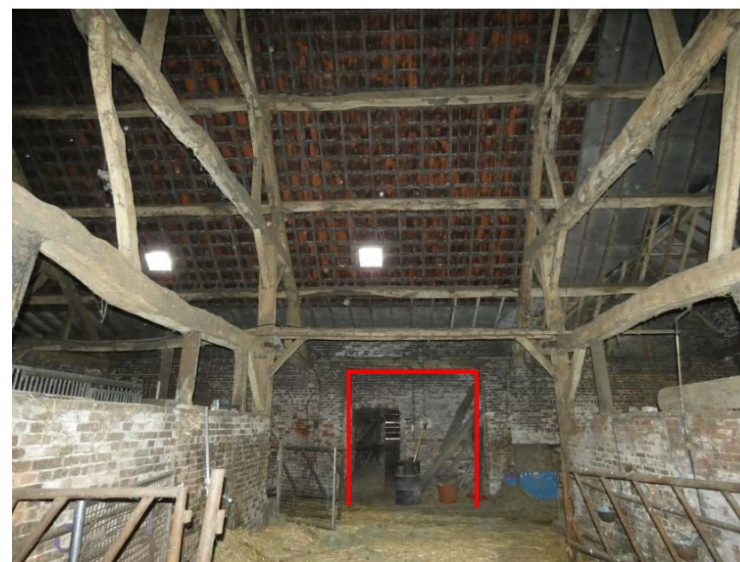
*Afb. 253 Dichtgezette dwarsdeeldeuren in de zuidgevel.*

De bouw van de volumes tegen de langgevels had als gevolg dat de dwarsdeel niet meer bruikbaar was. De dwarsdeelpoorten werden dan ook dichtgemetseld. Hiervoor in de plaats kwam een nieuwe poort aan de westzijde, ter plekke van de zuidelijke zijbeuk. Deze ontwikkeling sluit aan op de algehele tendens bij de Noordlimburgse hofboerderijen, waarbij het verplaatsen van de poorten naar de kopgevels de laatste stap in de ontwikkeling vormt. De Beijlshof kreeg hierdoor de opzet van een boerderij met zijlangsdeel, waarbij de tassen in de traveeën door middel van circa anderhalve meter hoge bakstenen muren werden opgedeeld.

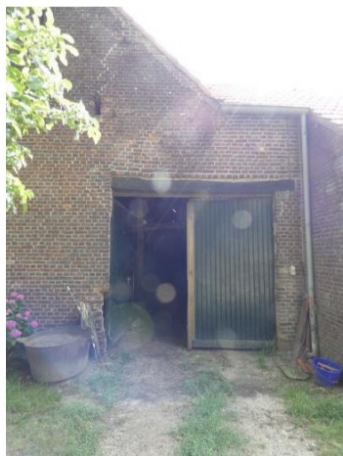
*Afb. 254 'Nieuwe' bandeuren in de westelijke kopgevel.*

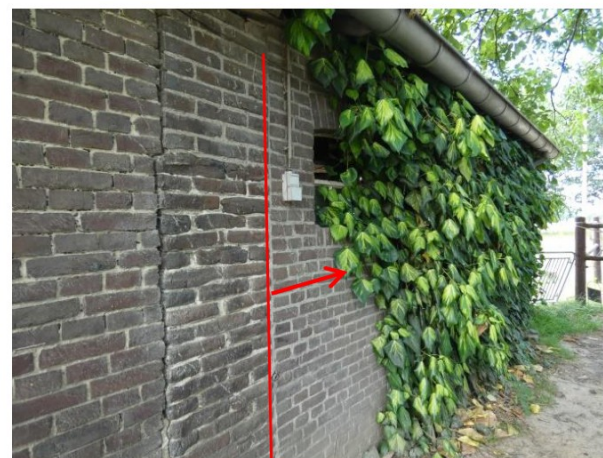
*Afb. 255 Uitbreiding van de vrijstaande stal.*

Een grootschaliger ingreep betreft het wegbreken van de zuidgevel. De gevelopening wordt opgevangen door een stalen latei. De uitbreiding van ongeveer anderhalve meter is geplaatst onder een golfplaten dak. Op de bakstenen muur is een volumebrede betonnen vensterpartij (gekoppelde vensters) geplaatst. Wat de reden voor deze uitbreiding is geweest, is onduidelijk.

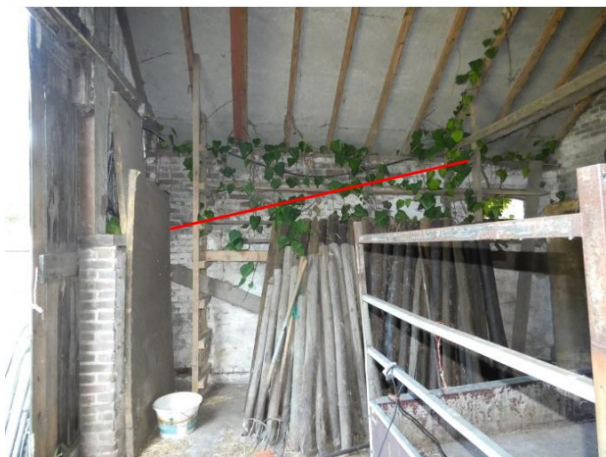
Afb. 256 Het ophogen van het volume is herkenbaar aan het contrast in muurwerk (andere baksteen en begrenzing van de witte verf).

In de loop van de vorige eeuw is het volume aangepast. De baksteen muren zijn bij de langgevels opgehoogd. De kopgevel is voorzien van een houtconstructie en is betimmerd met hergebruikt materiaal.
