# Bouwhistorische verkenning

Oude Rijksweg 75 Staphorst

December 2023

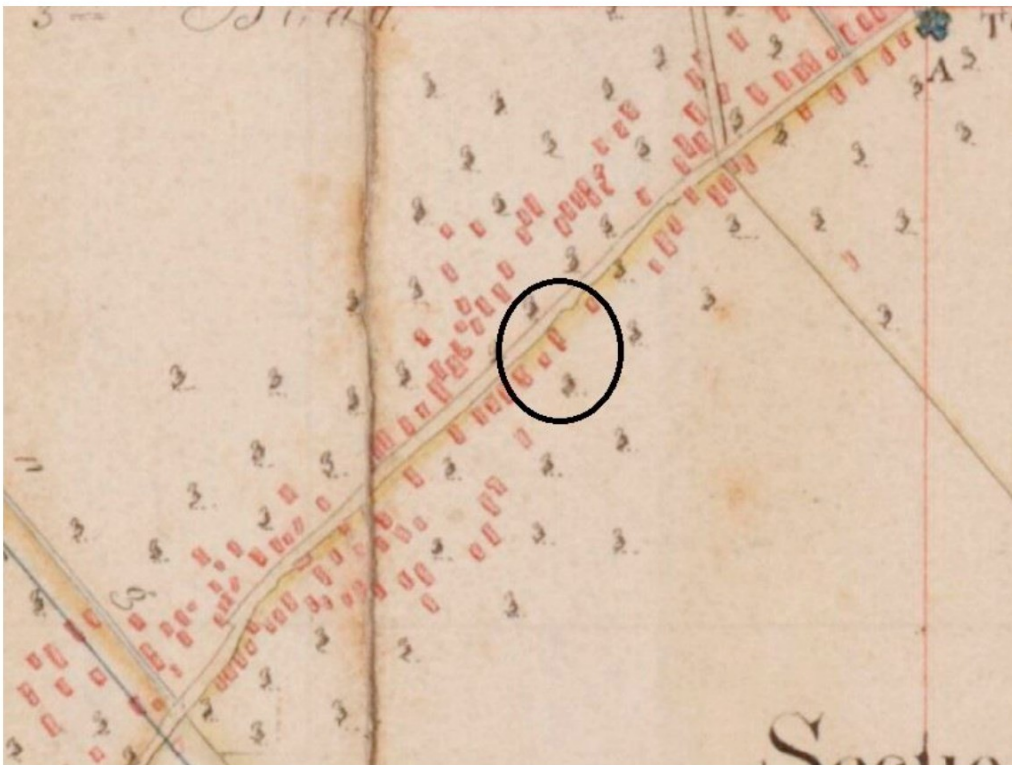
Afb.3 Uitsnede van het verzamelplan van Staphorst behorend bij de kadastrale minuut van 1832. In de zwarte cirkel de locatie van de later gebouwde boerderij van onderzoek.

Op het verzamelplan van de minuut van 1832 staat de boerderij nog niet. Wel zien we duidelijk de sectie waar ze later op zou verschijnen. Het gaat om sectie R en in de zwarte cirkel op afb.3, de locatie van de latere boerderij. We zien al vrij veel boerderijen aan beide zijden van de Oude Rijksweg en af en toe meerdere achter elkaar op een perceel.

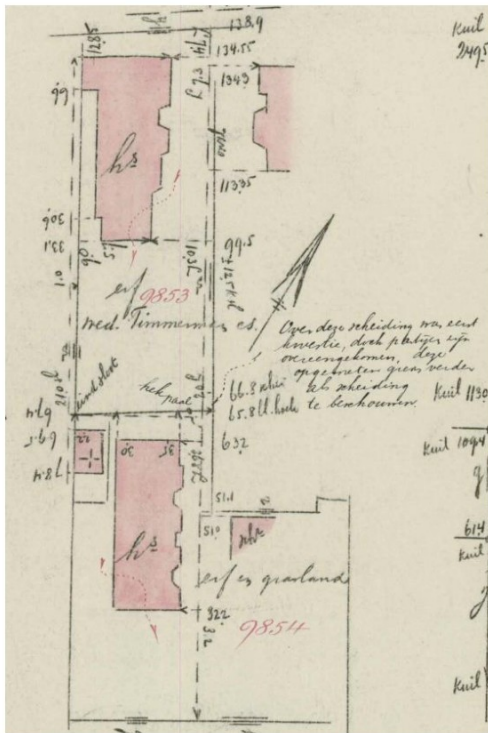
Afb.6 Veldwerk uit 1925 met perceel 9853

Op de verschillende hulpkaarten en veldwerken is de vorm van de boerderij goed te zien. Het voorhuis blijft vanaf 1893 zijn vorm behouden. Tot 1926 versmalt de deel naar achter toe steeds iets verder. In dat jaar wordt de zijgevel waarin de baanderdeuren zich bevinden iets verderop geheel nieuw opgetrokken. In 1924 had men een geschil met de achterburen over de erfgrenzen. Het veldwerk op afb.6 laat mooi de toenmalige situatie zien.

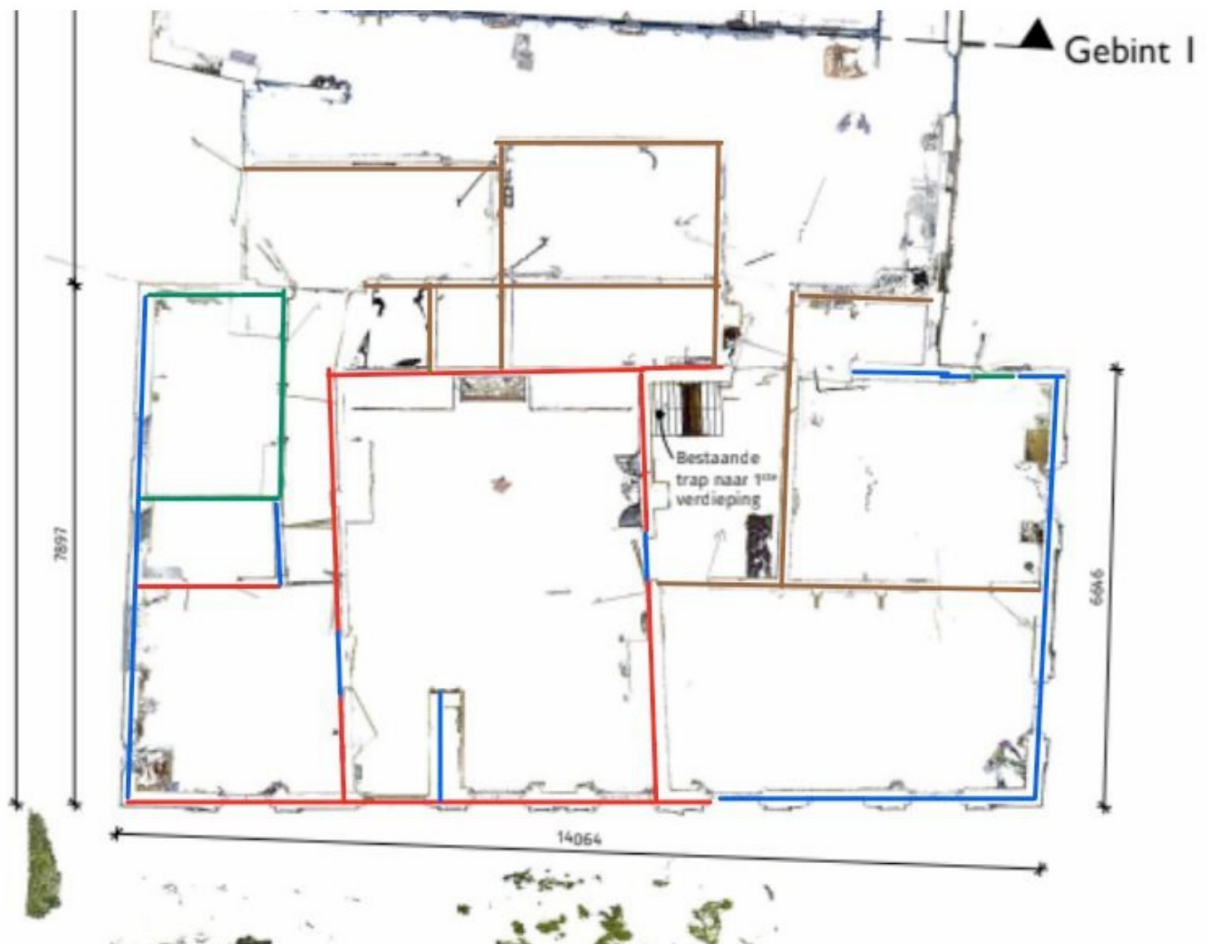
## Fasering begane grond

- 1860-1870
- 1893
- 1924
- 1970-1980

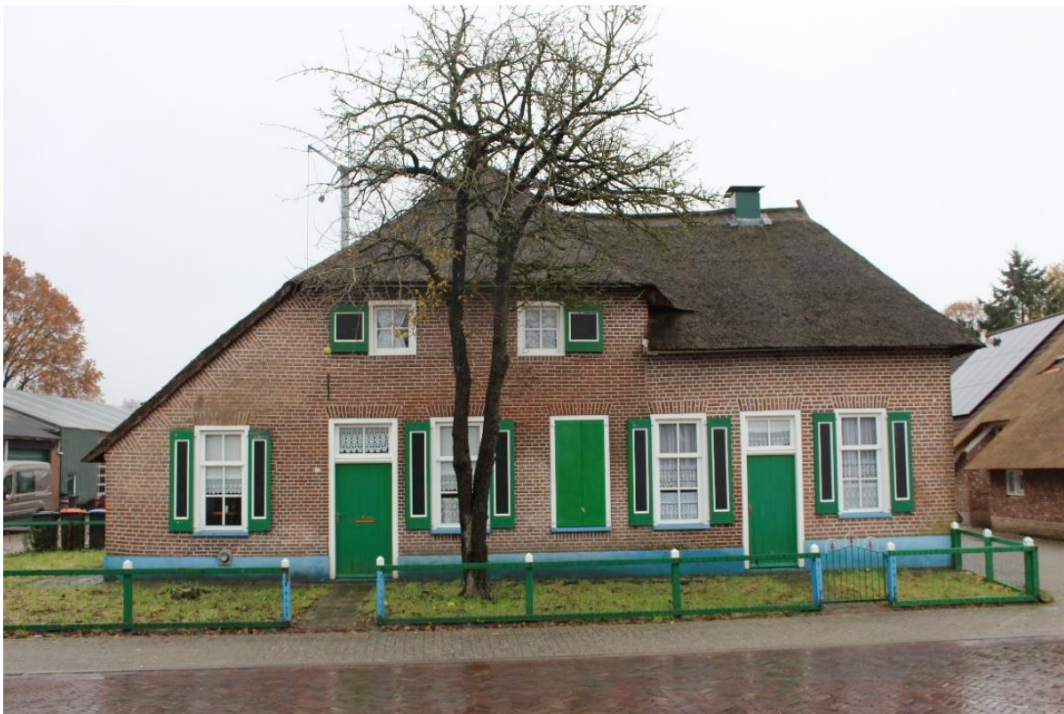
Afb.11 Voorgevel in 2023.

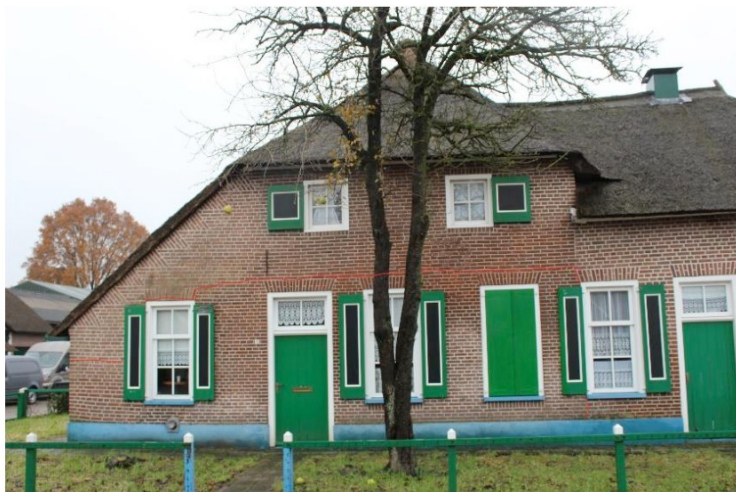
In het metselwerk van het midden en linkerdeel van de gevel is veel verstoord. Op afb.12 is grofweg aangegeven welk deel er nog uit de oudste fase stamt. Het gaat om het deel onder de rode lijn. Het deel daarboven is al eens opnieuw aangebracht. Vermoedelijk met name het linkerdeel onder de schuinde van het dak rond 1893.<sup>3</sup> Het bovenste deel is dan in de tweede helft van de 20<sup>e</sup> eeuw aangepakt. Het metselwerk met de 10 lagenmaat van 58 cm werd wel over een langere periode in de 19<sup>e</sup> eeuw gebruikt, zo grofweg tussen 1860 en 1875.<sup>4</sup>

Afb.12 Voorgevel met globale aanduiding oudste metselwerk onder de rode lijn.

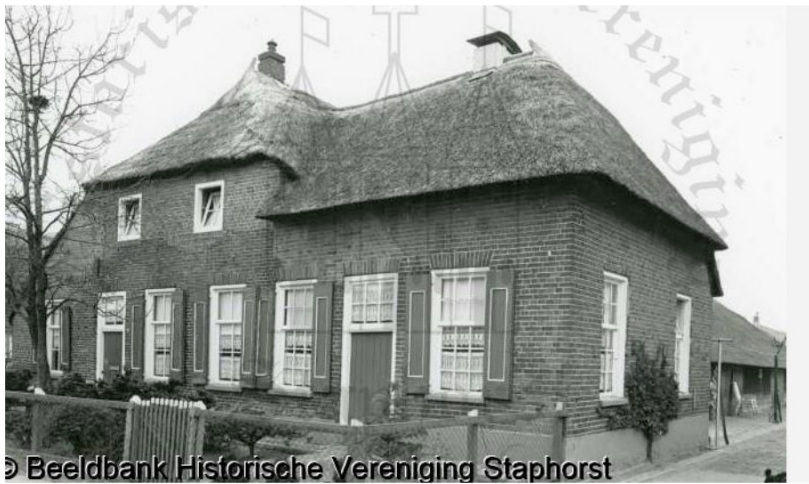
De vensters zijn allemaal vernieuwd, evenals de voordeuren met kozijnen. Waarschijnlijk is dit eind 20<sup>e</sup> eeuw of begin 21<sup>e</sup> eeuw uitgevoerd. In elk geval ná 1992, zo blijkt uit een foto uit dat jaar. (Zie afb.15)

Afb.15 Situatie voorgevel in 1992. De twee kleine vensters op zolderniveau zijn ook vernieuwd tussen 1980 en 1992. Verder valt de houten schoorsteen op boven de aanbouw. Deze was eerst in baksteen opgetrokken.

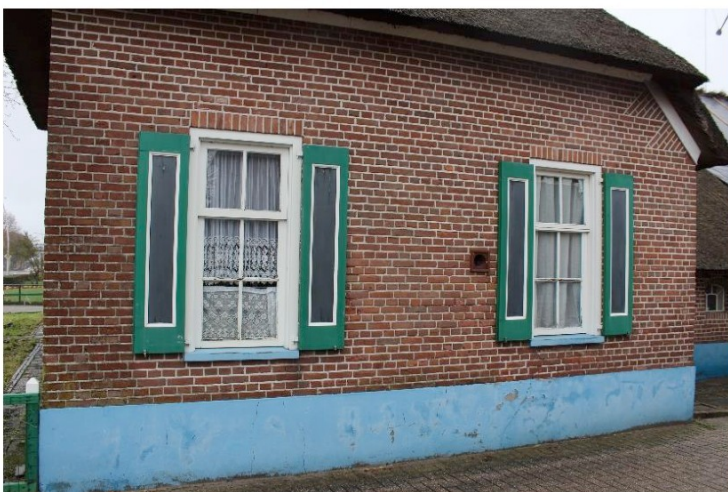
Deze gevel is, op de vensters met kozijnen na, nog oorspronkelijk. De indeling van de gevel stamt uit 1893 en net zoals bij de voorgevel zijn ook hier de kozijnen, compleet met vensters en luiken vervangen aan het eind van de 20<sup>e</sup> of begin van de 21<sup>e</sup> eeuw. In 1893 paste men wel de 'ouderwetse' roedeverdeling van [3\*(2x3)] toe. Zie afb.17.

Afb. 16 Zijgevel rechterzijde aanbouw.

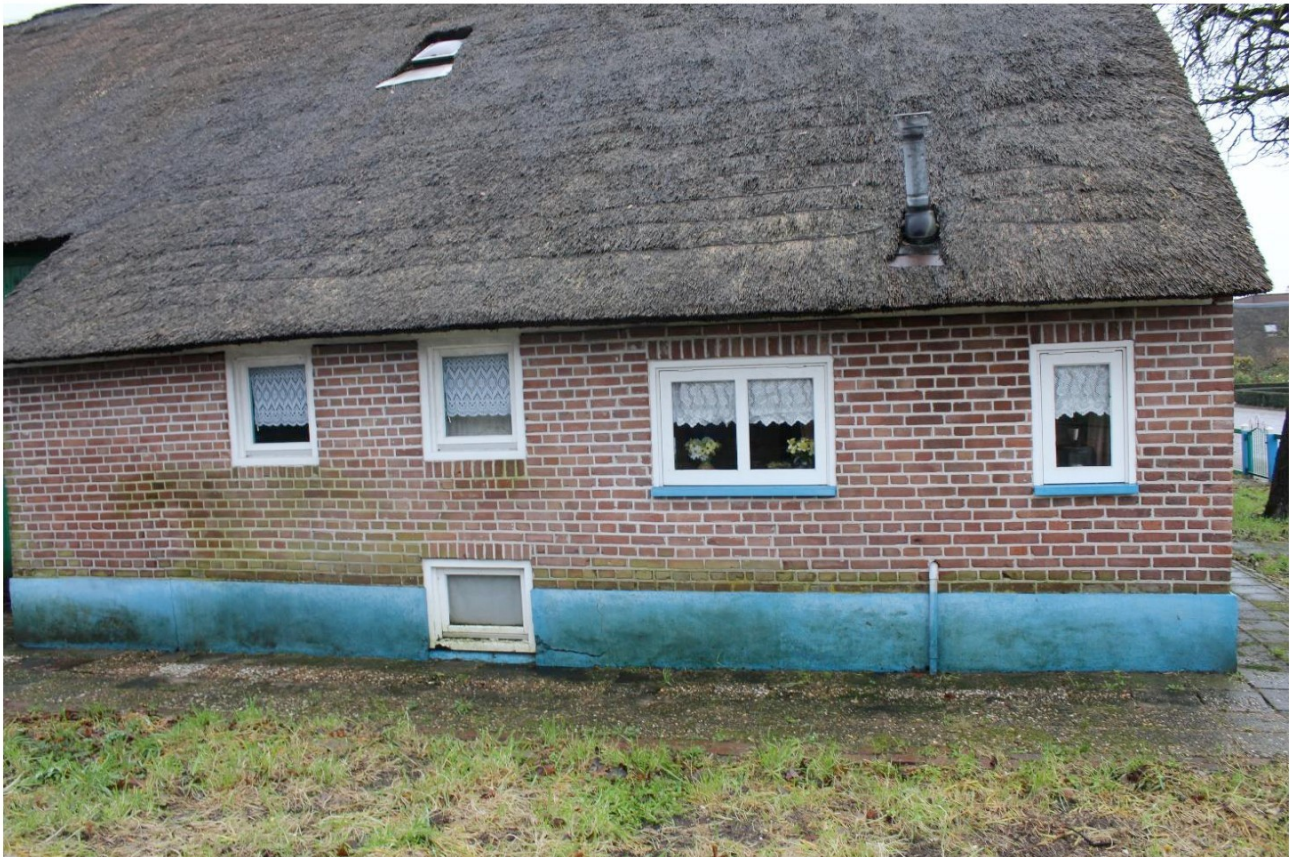
Afb.18 Zijgevel links in 2023.

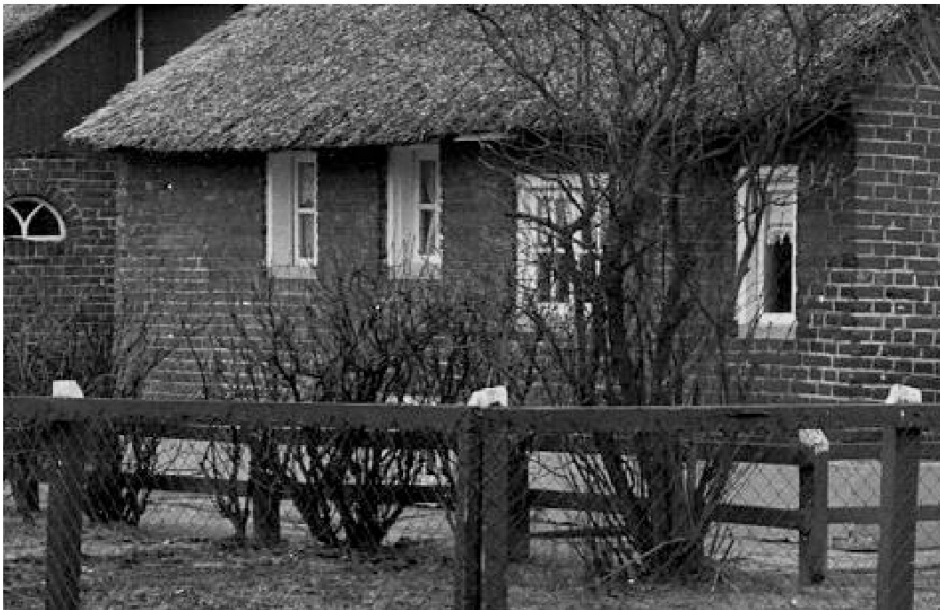
Afb.19 Zijgevel op de foto uit 1980.

Hier is vrij veel gewijzigd in de loop der tijd. Veel vensters zijn ook hier vervangen en het metselwerk stamt nagenoeg geheel uit 1893, met nog enkele latere verstoringen. Alle vensters vertonen aan één of beide zijden een verstoort patroon in de eindoplossing van het metselwerk. Dit wijst op latere aanpassingen van kozijnbreedtes e.d. Hierdoor kunnen we ondermeer stellen dat er weinig substantieels resteert uit de bouwtijd. Het hoogte verschil tussen de beide vensters rechts en links op de foto is gebaseerd op de plek van de kelder met bedstede erboven, herkenbaar aan het venster in de plint. Het gelijke niveau van het linker venster met het bedstede venster wijst op de mogelijkheid van een kelder die oorspronkelijk groter is geweest. We zullen dit verderop in het onderzoek onder 3.5 verder toelichten. De foto uit 1980 op afbeelding 19 toont in elk geval de zelfde hoogte van de vensters en verder valt op dat alle vensters, behalve de voorste, uitgerust waren met een roedeverdeling die de ruit in vieren verdeelde.

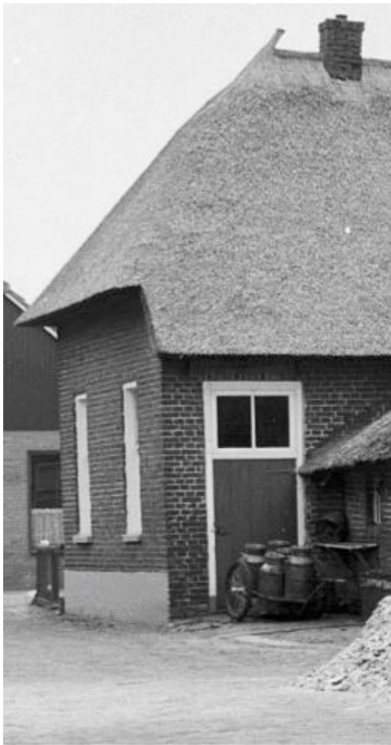
Afb.20 Achtergevel aanbouw in 1980.

De deur in de achtergevel rechts moet zijn vernieuwd na 1980. Het is aannemelijk dat dit tegelijk is uitgevoerd met het vervangen van de kozijnen in de voorgevel. Het is wel opvallend dat de halfsteens rollaag boven het deurkozijn ook al smaller was dan het kozijn in de oudere situatie. Een situatie die mogelijk uit 1925 stamde, gezien de duidelijke aanpassing in het metselwerk in de vorm van klezoren en andere merkwaardige eindoplossingen langs de stijlen van het kozijn. Het is uitgesloten dat men dit zo optrok in 1893, waarmee een aanpassing in de decennia erna voor de hand ligt.

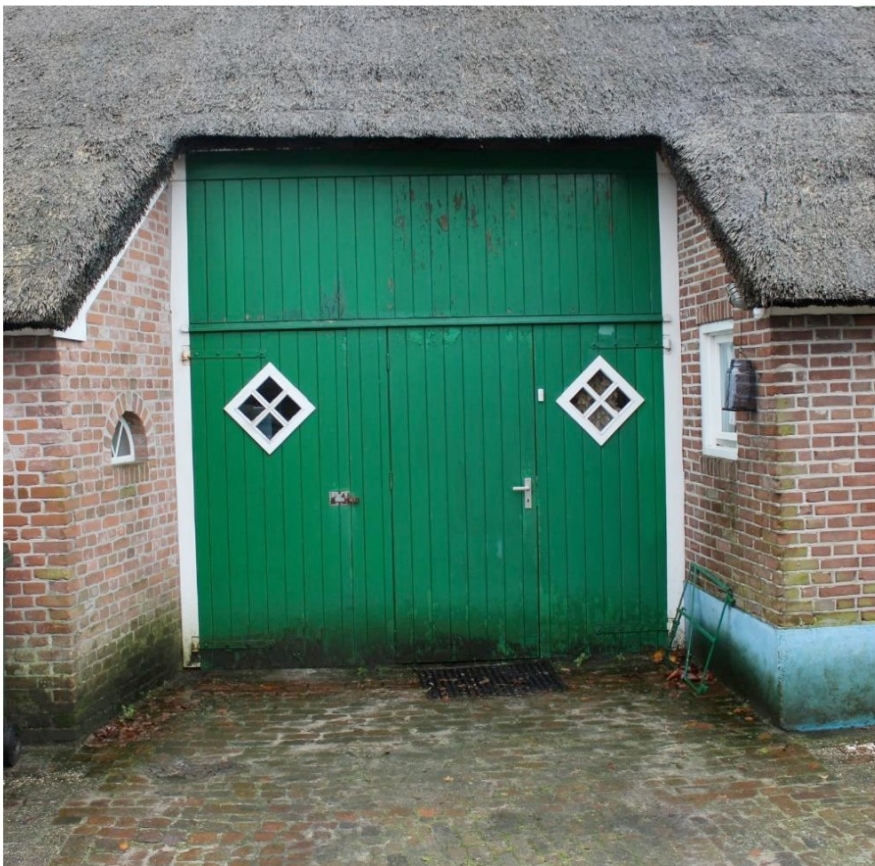
Het kleine gedeelte achtergevel naast de baanderdeuren in de linkerzijgevel bestaat onderin uit laat 19<sup>e</sup> eeuws metselwerk en bovenin nog delen met ouder metselwerk. Toch is hier vermoedelijk sprake van een hele of gedeeltelijke herbouw met oudere bakstenen. Gezien de vele aanpassingen aan deze zijde van de boerderij en rond de baanderdeuren in 1925 en de aanwezigheid van een vrij recent venster in deze gevel, is dit muurwerk niet meer aan te duiden als oorspronkelijk.

Afb.22 Baanderdeuren links met aan de linkerzijde het kleine gedeelte 'achtergevel' met venster.

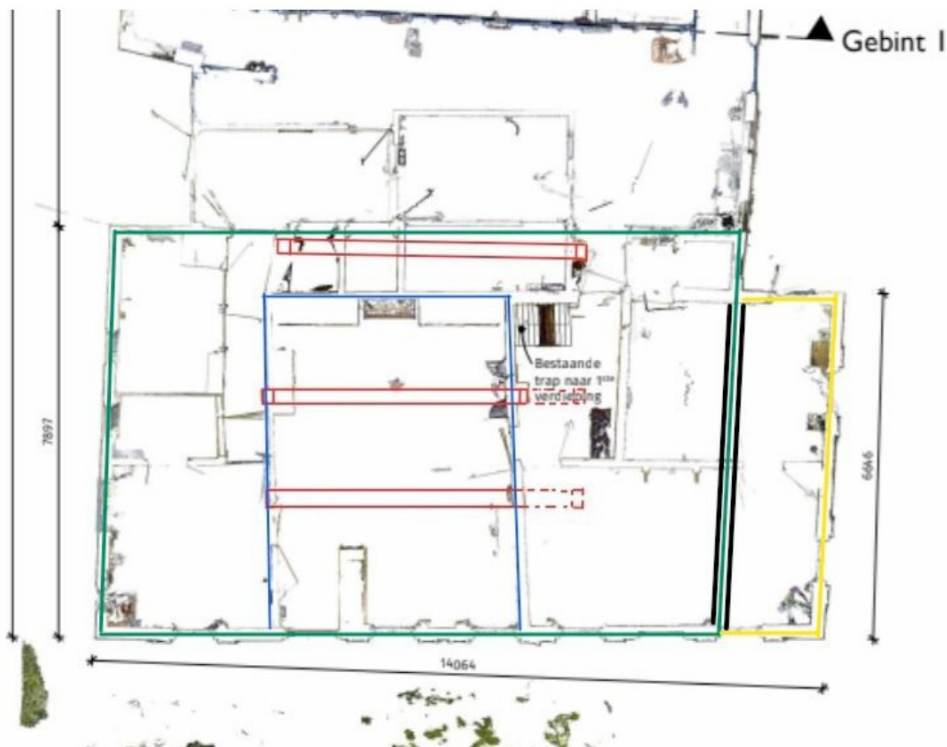
In het hoofdhuis is er wel zicht op de drie ankerbalken. Alleen het achterste gebintstel is compleet. De andere zijn verminkt aanwezig doch steunen nog (indirect) het dak. De voorste ankerbalk meet ca. 20x20 cm en de tweede ankerbalk ca. 25x25 cm. De derde ankerbalk meet ca. 23x23. De hart-op-hart afstanden tussen de voorste drie gebinten varieert tussen de 230 en 240 cm. De eerste ankerbalk, die nog het enige restant vormt van het voormalige voorste gebintstel, ligt op 220cm achter de voorgevel. Opvallend detail bij de twee voorste ankerbalken is het feit dat ze zijn bedekt met een dikke zwarte roetlaag. Zie afb.24 en 25. De voorste ankerbalk is daarnaast voorzien van meerdere lege pengaten. De balk ligt aan de linkerkant op zijn houten pen op in de muur. Verderop is duidelijk een vrij groot gat zichtbaar aan de zijkant waardoor nog een toognagel steekt. Daarna zijn op een h.o.h afstand van ca. 50 cm over de hele lengte kleinere lege pengaten te zien, waarvan sommigen met sporen van toognagels. De rechterzijde ligt in de binnenmuur en verdwijnt daar uit het zicht. Gezien de indeling en aftimmeringen aan de andere zijde van deze muur in de aanbouw lijkt het erop dat ook deze balk is afgezaagd net na de muur.

Afb.23 Plattegrond met in groen het oude voorhuis van vóór 1893, in geel de uitbouw uit 1893, in blauw de centrale kamer en in rood de voorste drie gebinten. De stippellijnen markeren de verdwenen delen van de voorste twee gebintstellen.

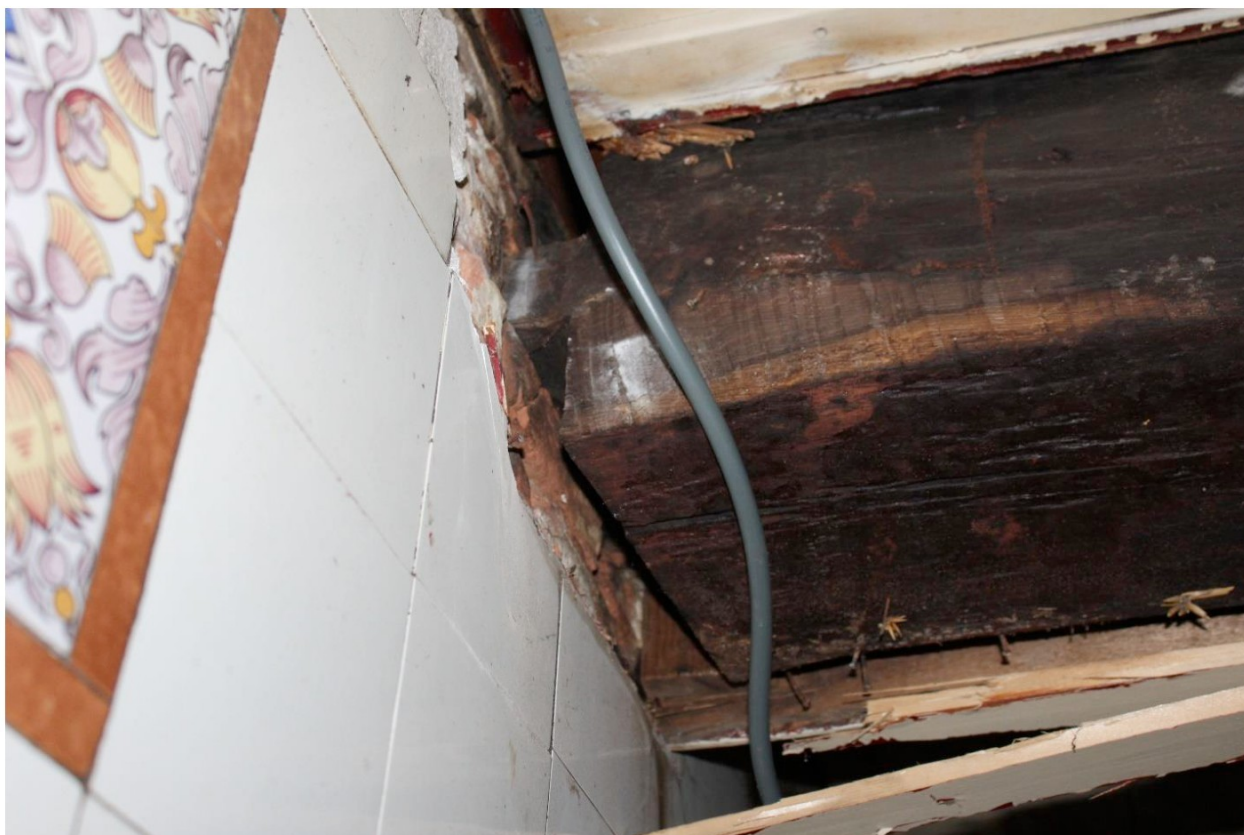
Een opmerkelijk gegeven van het voorste gebint is verder zijn oplegging in de binnenmuur, waarbij de balk alleen rust op zijn houten pen die ooit door de stijl heen stak. In feite het zwakste punt van de ankerbalk. Het geheel wijst er ook op dat de deur eronder naar de keuken daar in oorsprong nooit aanwezig was. Men heeft hier de stijl verwijderd en de deuropening gecreëerd. Vermoedelijk vond dit alles in 1893 plaats, gezien de datering van de deuren met het sjabloonwerk. De ankerbalk is daarbij ook op zijn kant gelegd waardoor de voormalige uitkeping voor het korbeel nu aan de zijkant te zien is. De lege pengaten op een h.o.h afstand van ca.50 cm wijzen op een mogelijke houten scheidingswand waarvan de stijlen waren ingepend in de onderzijde van de ankerbalk.

Afb.24 Oplegging in de binnenmuur op de pen van de voorste ankerbalk, linkerzijde. Constructief gezien een zwakke plek.

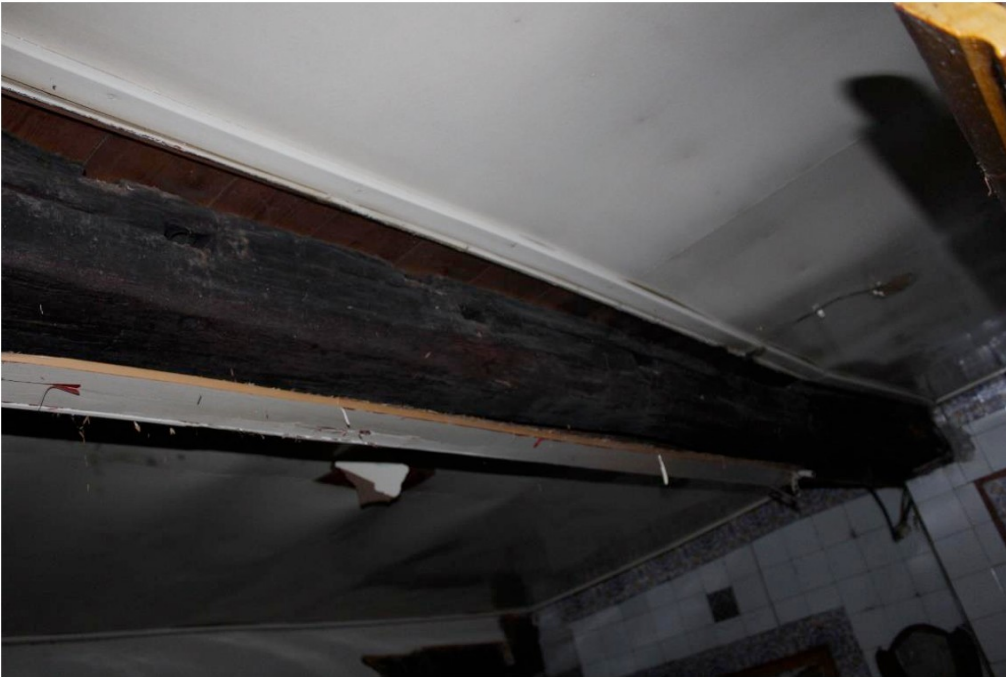
Afb.25 Het verloop van de voorste ankerbalk naar rechts met de lege gaten van de wandconstructie die hier ooit onder heeft gestaan.

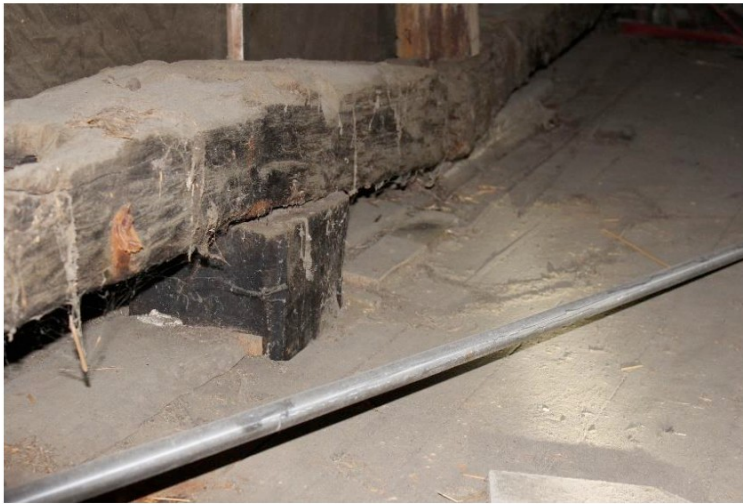
De andere zijde van de ankerbalk rust op een halve stijl die net na de binnenmuur op een poer staat. Hier is de ankerbalk duidelijk afgezaagd en op de halve stijl gelegd. Ook dit zal zijn uitgevoerd in of net na 1893.

Afb.26 Situatie op zolder bij de afgezaagde gebintstijl van het voorste gebint linkerzijde. Nog net te zien de onderzijde van de steun onder de gebintplaat op de gebroken eiken balk.

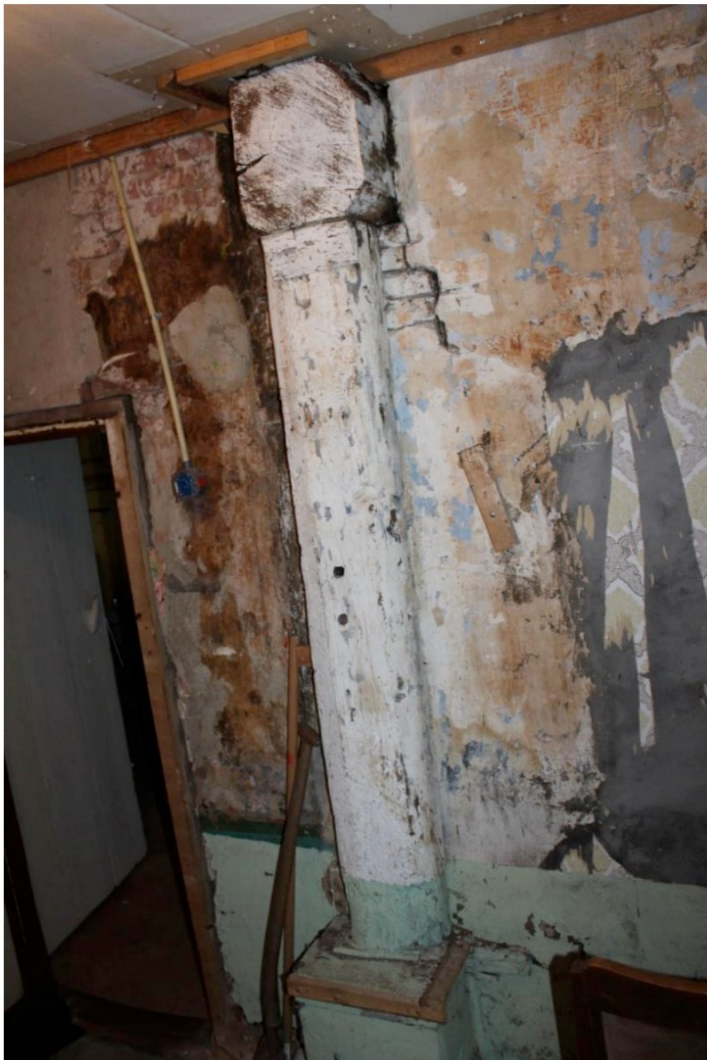
Afb.27 Zicht op de afgezaagde kant van de tweede ankerbalk met halve stijl eronder op een poer tegen de binnenmuur aan.

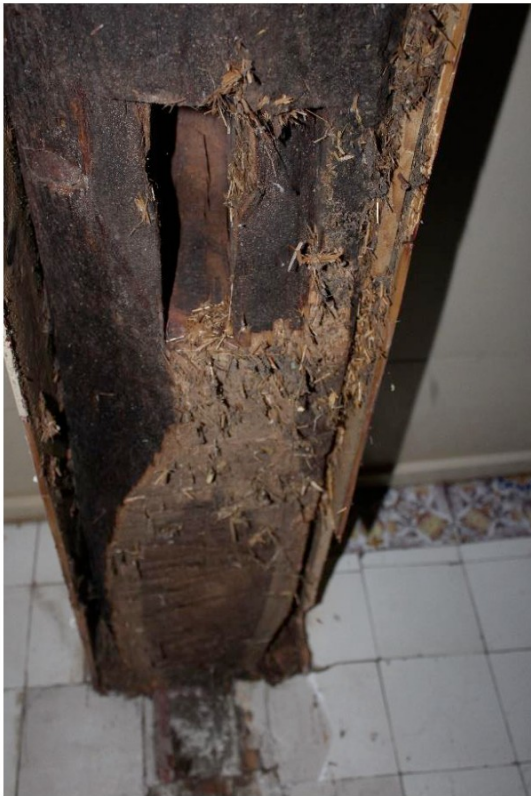
Afb.28 Onderzijde tweede ankerbalk linkerzijde bij de gebintstijl met lege pengat van het voormalige korbeel.

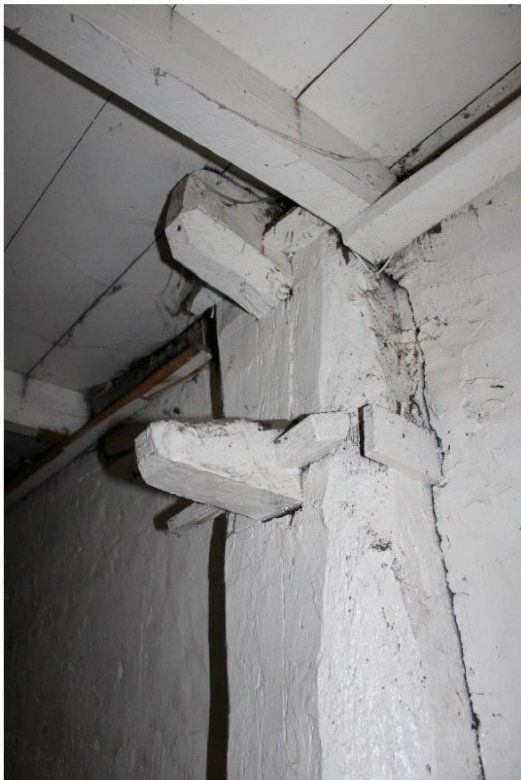
Afb.29 Het deel van de ankerbalk die doorsteekt door de stijl en in de gang zichtbaar is. Het lijkt te gaan om een gevorkt worteleind.

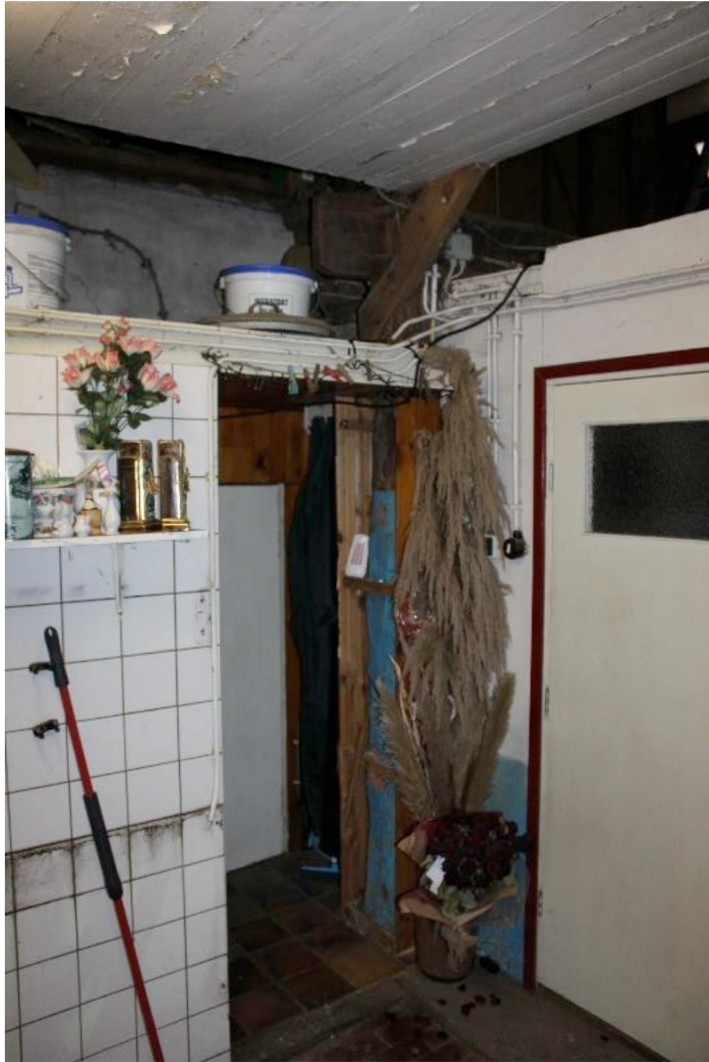
Afb.30 Centraal op de foto de linkerstijl van het derde gebint. Het geheel is deels aan het zicht onttrokken door aftimmeringen.

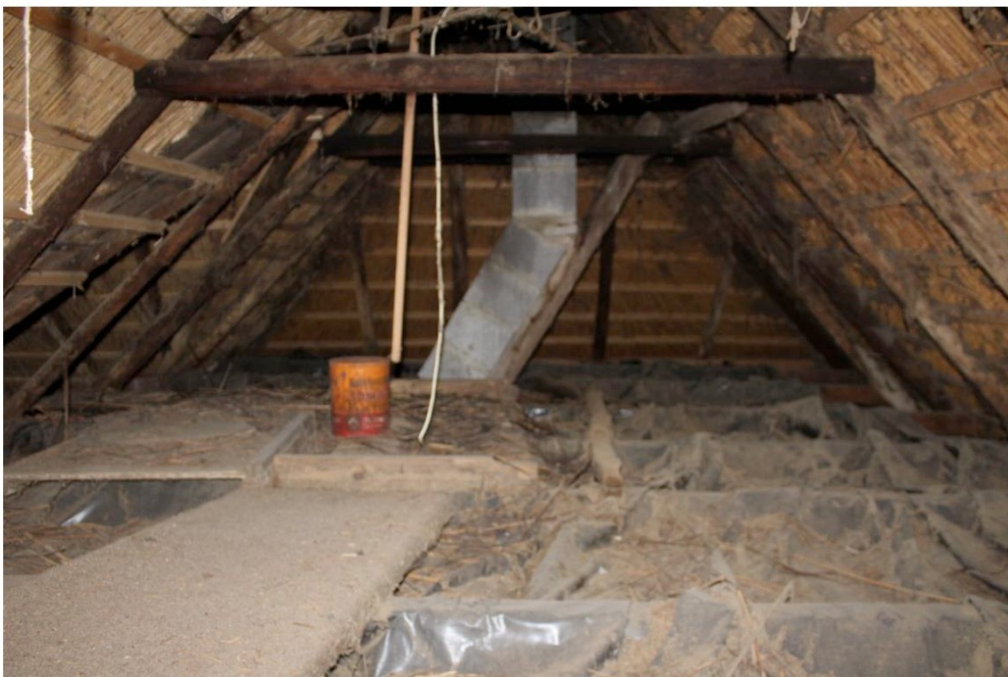
Hier zijn hogerop twee hanebalken geplaatst met twee sparren ertussen. De verbindingen zijn duidelijk vernageld met draadnagels.

Afb.31 Bovenste deel kap hoofdhuis met sparren, hanebalken en het rookkanaal van de schouw in de centrale kamer (D).

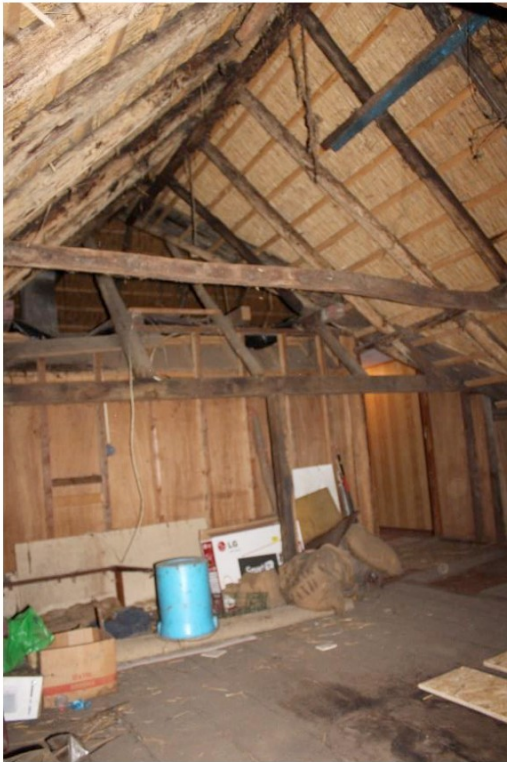
Afb.32 Kapconstructie aanbouw met lagere hanebalken en zicht op de doorlopende gebintplaat van het hoofdhuis met de sparren daar nog op uit de oudere situatie van vóór 1893.

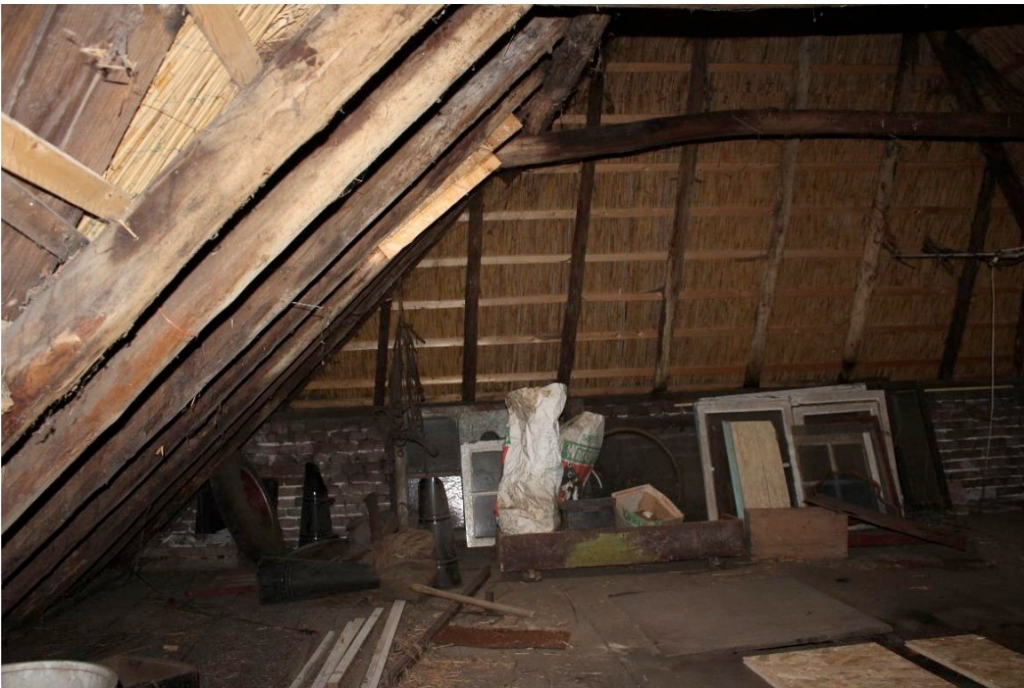
Afb.33 Kap met zolder en borstwering boven de aanbouw.

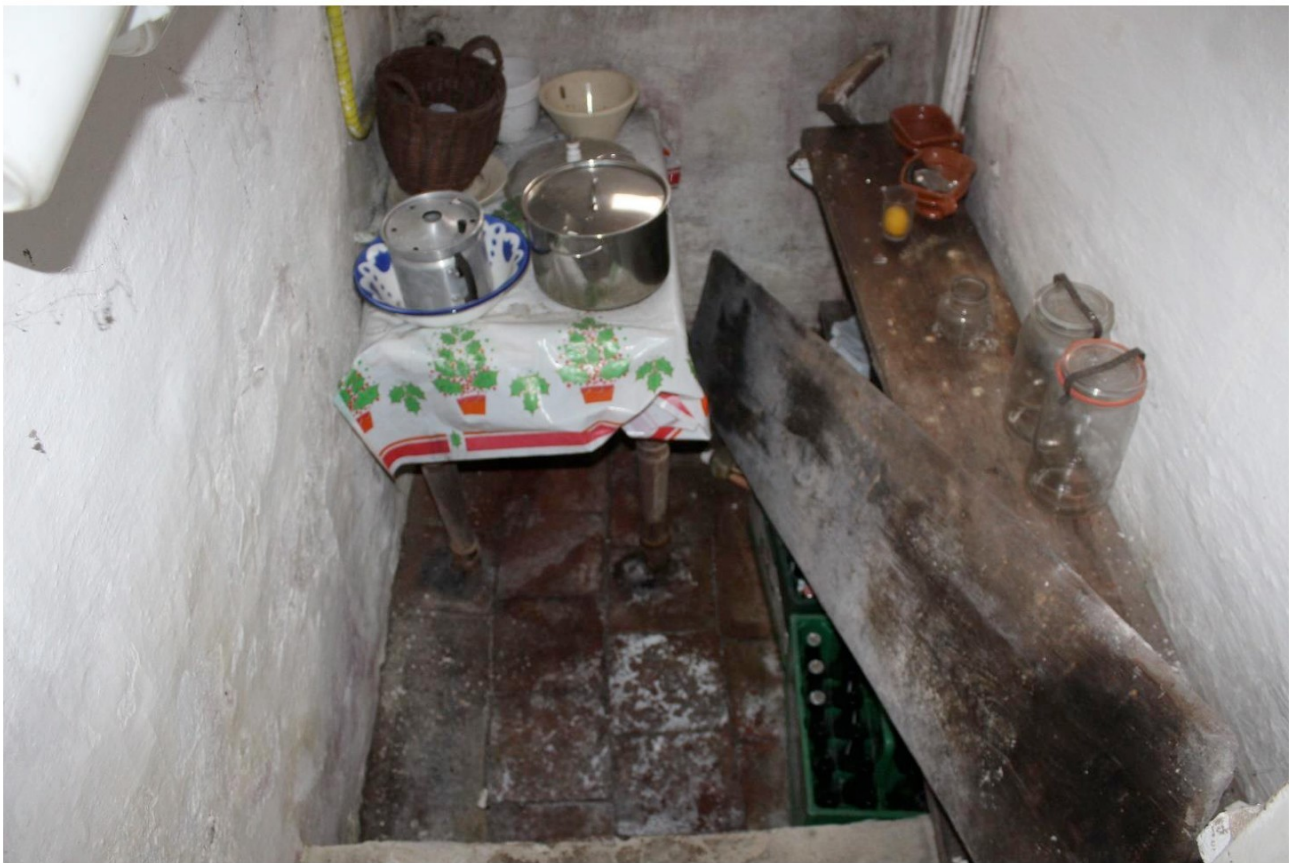
De kelder is slechts 110 cm breed en ca. 200 cm lang. De rode plavuizen op de bodem met een ingemetselde pot als hoosputje komen meer voor in 19<sup>e</sup> eeuwse kelders.<sup>11</sup> De breedte van de kelder in combinatie met de plaatsing van de vensters en de indeling van ruimte G met twee toegangsdeuren, wijst op de mogelijkheid dat de kelder oorspronkelijk breder was. Op afb.36 is de mogelijke plattegrond ingetekend. Andere gedocumenteerde boerderijen in Staphorst laten over het algemeen een grotere kelder zien.<sup>12</sup>

Afb.35 Interieur kelder.

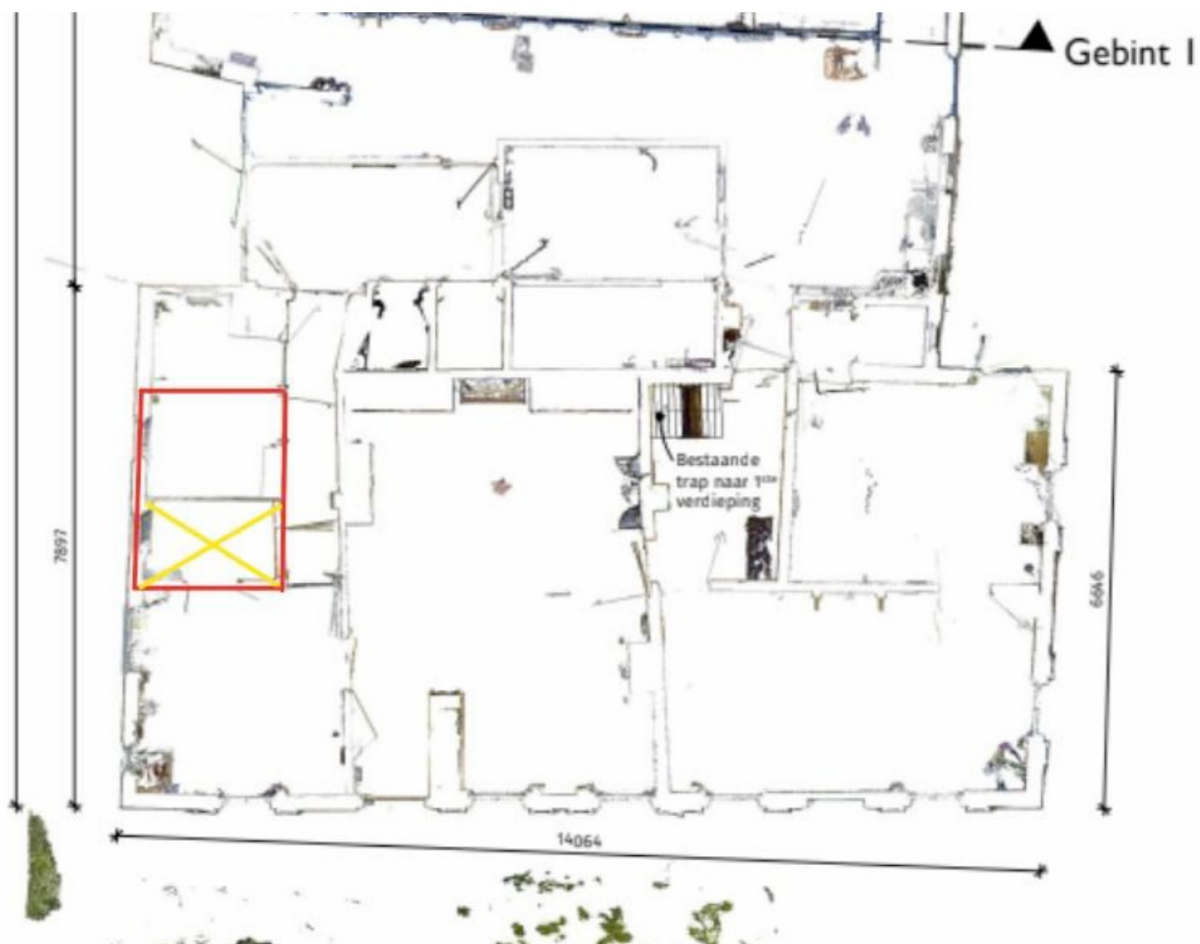
Afb.36 In rood de mogelijke plattegrond van een oudere versie van de kelder. In geel de kelder zoals deze nu is.

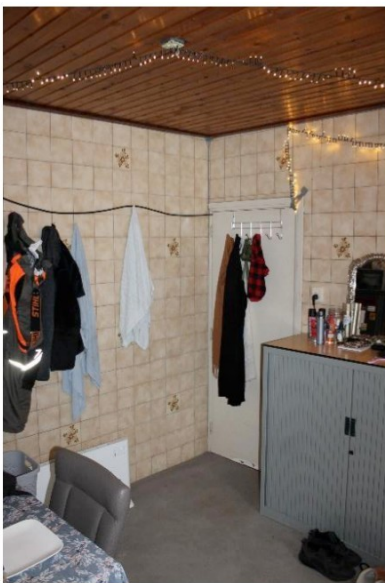
Afb.38 Interieur keuken aanbouw met wandtegels en schrootjesafwerking.

De vloer van deze ruimte is geheel bedekt met linoleum. De wanden zijn betegeld tot het plafond met lichtbruine wandtegels 15x15 cm. Het plafond bestaat uit vuren schrootjes op een raggelwerk in de hoek met de zijmuur afgewerkt met een rondlopende houten plafondplint. De keuken is eenvoudig van opzet en uitvoering waarbij het aanrechtblad is betegeld met kleine bruine tegeltjes. De aanwezige binnendeuren zijn van het type boarddeur.

De afwerking van deze ruimte is het resultaat van een verbouwing in de jaren '70 van de vorige eeuw. De schrootjesplafonds en de wandtegels zijn in die periode te dateren. Volgens het kadastraal archief kopen [REDACTED] en [REDACTED] de boerderij in 1966<sup>13</sup> en blijven er wonen en werken tot onlangs [REDACTED] moest verhuizen vanwege zijn gezondheid en ouderdom. We mogen er dus vanuit gaan dat de genoemde verbouwing in opdracht van [REDACTED] en zijn vrouw is uitgevoerd niet lang na de koop in 1966.

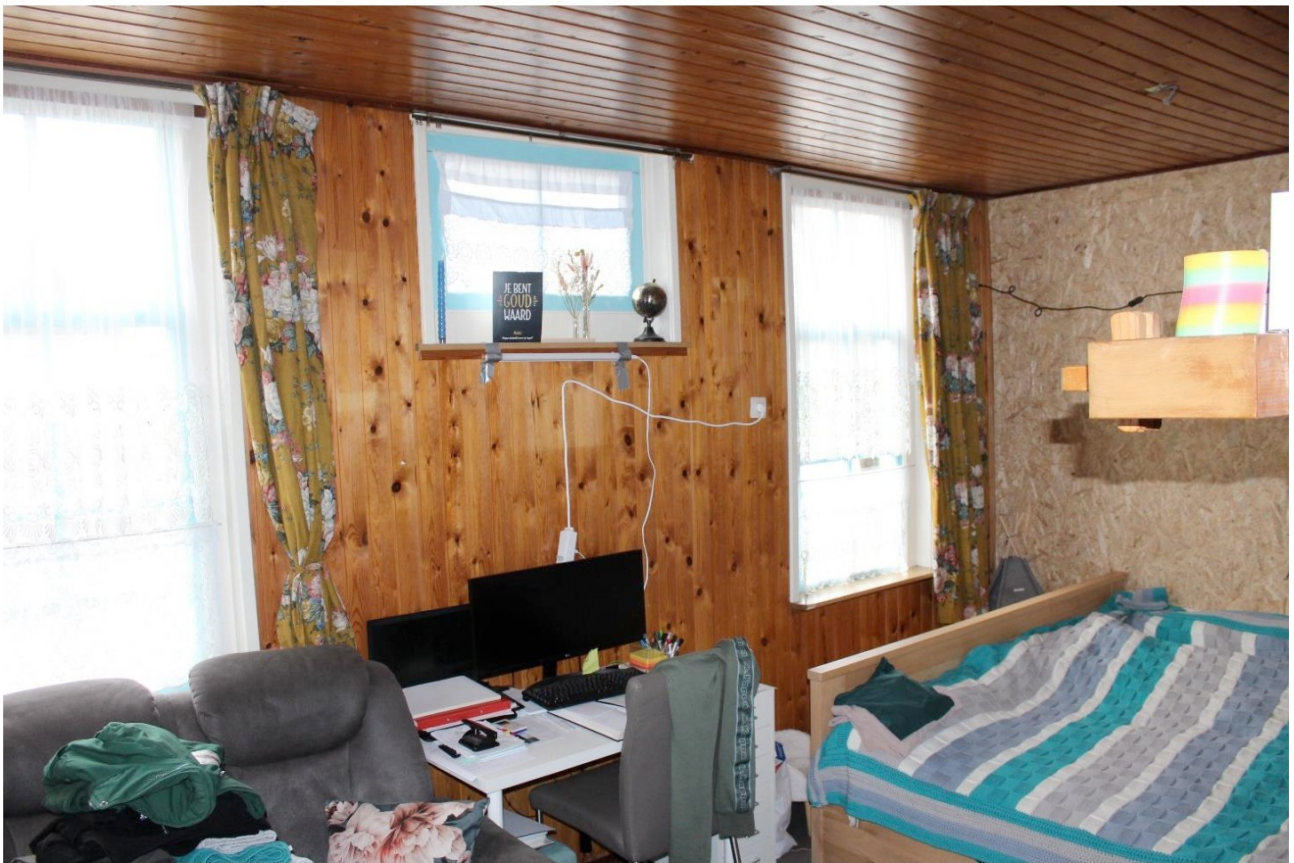
Ook hier geldt dat de interieurafwerking dateert in de genoemde periode na de koop van het pand in 1966. Men vond één voordeur wel genoeg blijkbaar en er was natuurlijk ook nog de toegangsdeur aan de achterzijde van de aanbouw. De schouw met gaskachel is vermoedelijk ook bij de genoemde verbouw gerealiseerd maar het is ook mogelijk dat deze later in de 20<sup>e</sup> eeuw dateert. De osb-platen zijn recent geplaatst.

Afb.40 Interieur woonkamer. In het midden het bovenlicht van de oorspronkelijke toegangsdeur in de voorgevel.

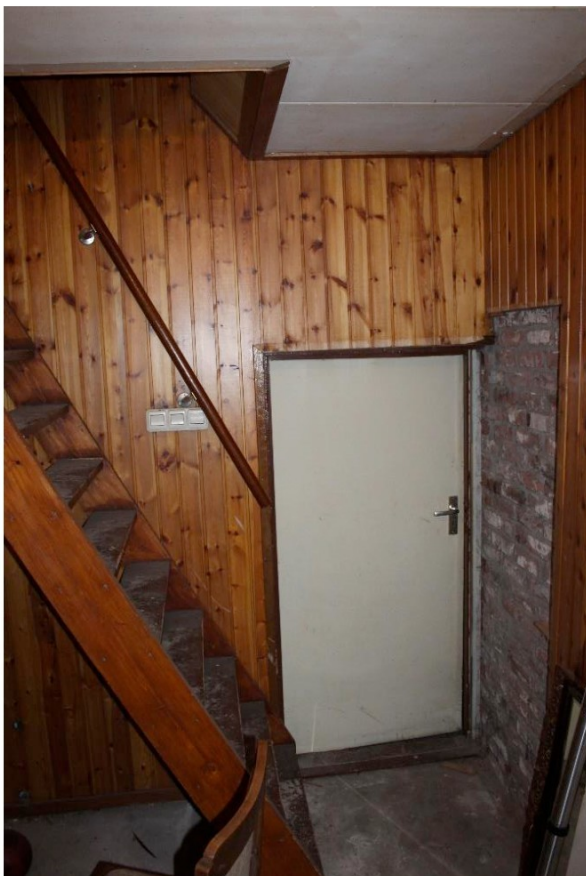
Ook deze ruimte C heeft nog (restanten van) een interieurafwerking uit de jaren '70. De muren met witte baksteen dateren vermoedelijk ook uit deze periode, evenals de steektrap en de plafonds.

Afb.41 Interieur ruimte C met de steektrap naar boven en de deur richting de deel.

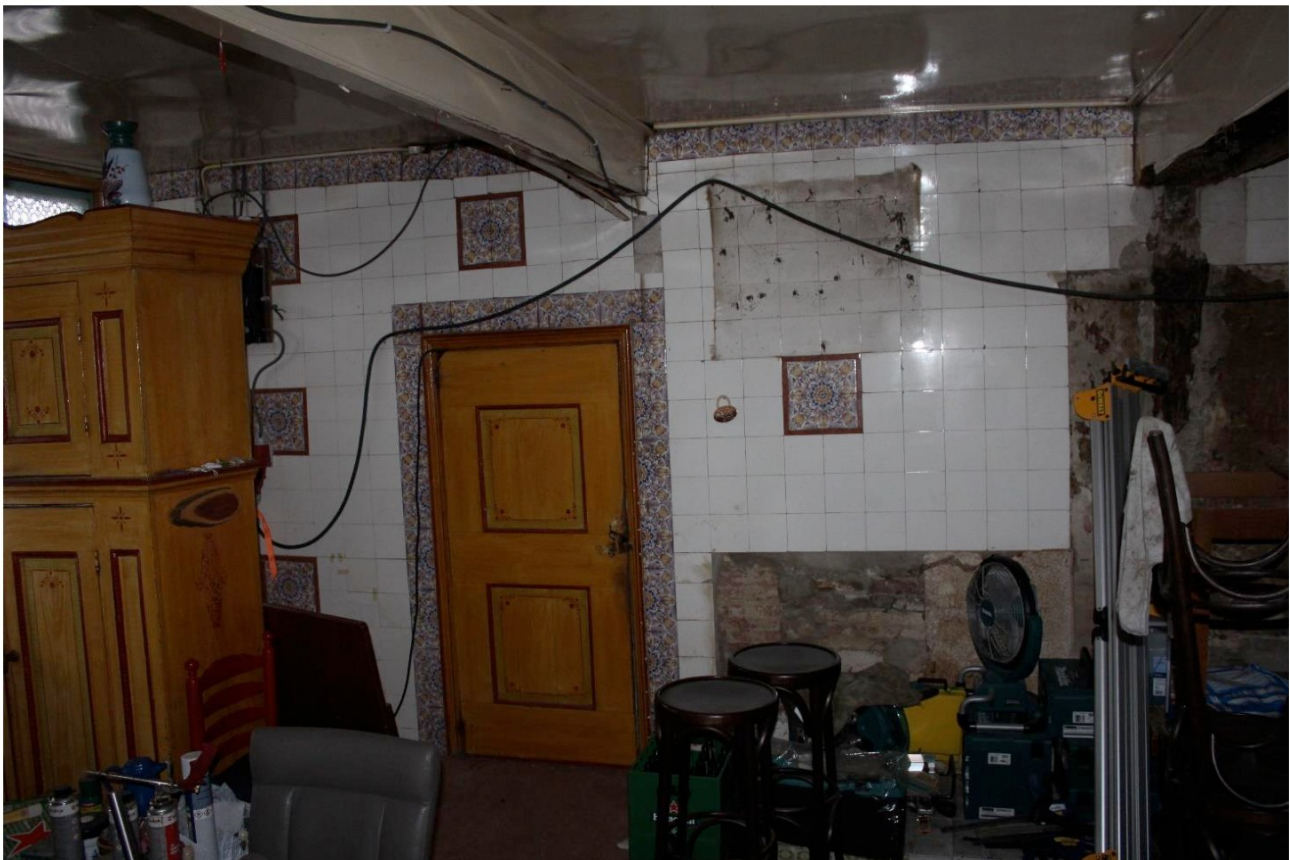
De meest gangbare maat is 15x15 cm. Op enkele plekken waar kasten of dekenkisten stonden is niet betegeld. Hier zijn behangresten aanwezig op de gepleisterde muur. Op sommige plekken is ook het pleisterwerk verdwenen zodat de bakstenen van de muur gedocumenteerd konden worden.<sup>14</sup> De ruimte telt twee opgeklampte en gehoute deuren, voorzien van sjabloonwerk. De deur naar ruimte C is daarbij afgehangen aan gehengen en opgebouwd uit brede grenen delen. De andere deur naar ruimte E hangt aan bladscharnieren en is opgebouwd uit smallere delen. Deze laatste deur draait in een kozijn die deels onder de oplegging van de voorste ankerbalk ligt. Beide deuren hebben een doorloophoogte van 180 cm.

Afb.42 Linkermuur ruimte D met de deur naar de keuken en links de vaste kast, dwars op de voorgevel. Achter de kast ontstond zo een gang naar de voordeur. Rechts onder op de foto ontbreken de wandtegels waar de dekenkist en een hoge kast stonden.
