# Bouwhistorische verkenning

Oude Rijksweg 75 Staphorst

December 2023

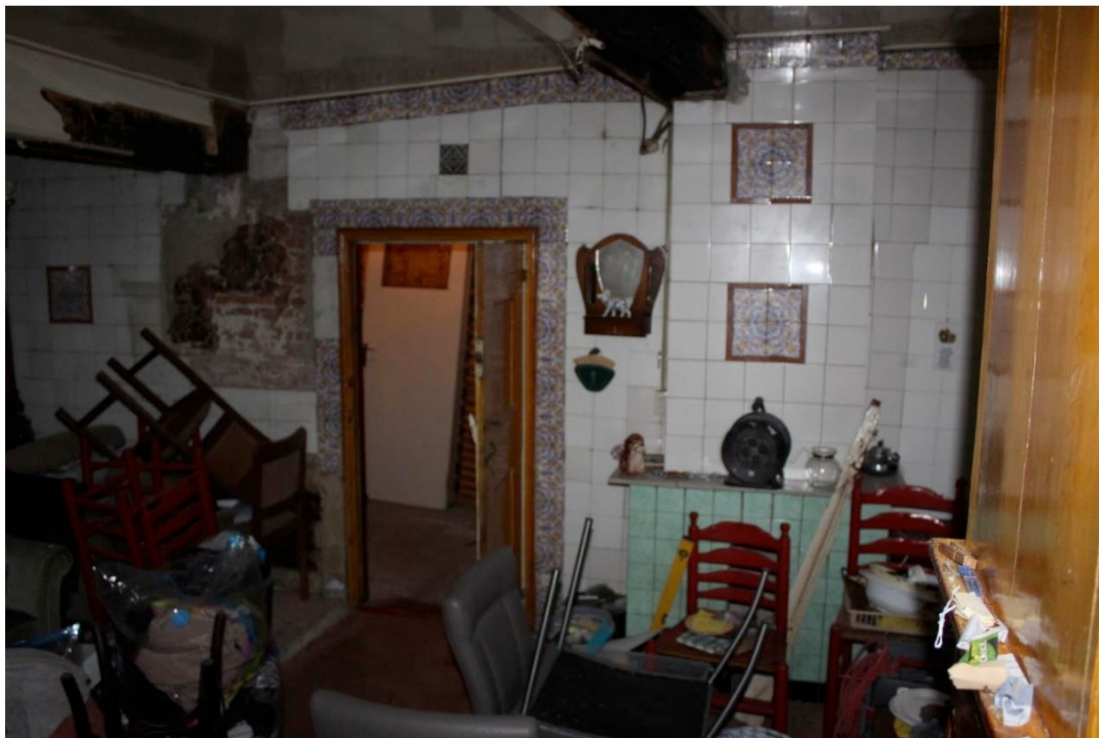
Afb.43 Rechterzijde ruimte D met de deur naar ruimte c en rechts daarvan de schouw.

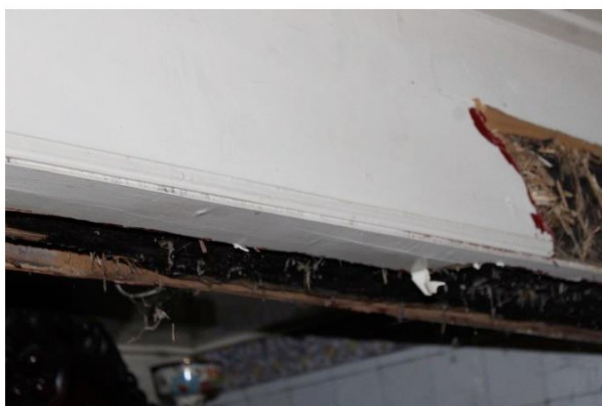
Afb.44 Detail omtimmering ankerbalken met ojiefprofiel.

Het plafond wordt verdeeld door de twee ankerbalken die nog de restanten dragen van een houten omtimmering. Deze grenen delen waren op de buitenhoek geprofileerd met een ojiefprofiel. Zie afb. Waar de betimmering ontbreekt zien we het eikenhout met een dikke laag roet erop. De verdere beschrijving en analyse van de balken is te vinden onder 3.4.1.

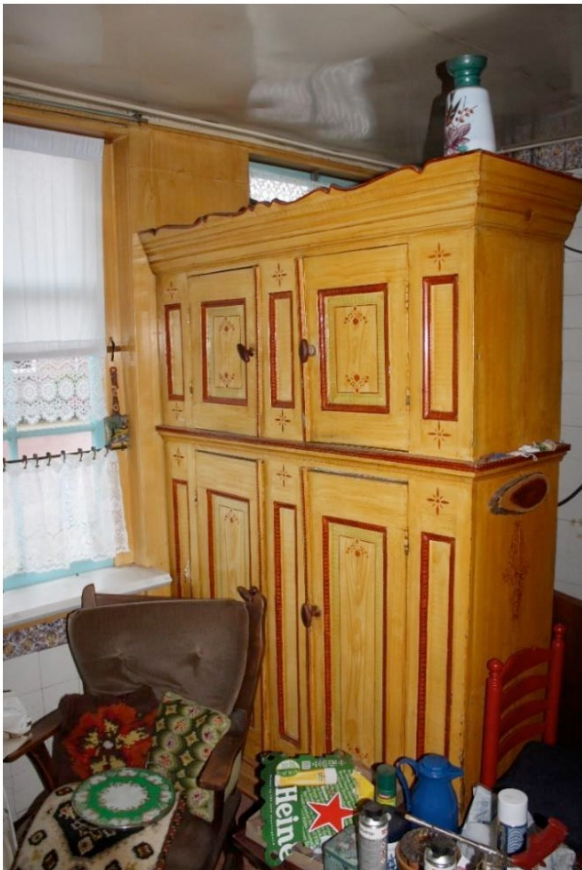
Afb.45 Traditionele kast met kroonlijst en sjabloonwerk.

De kast en de binnendeuren met sjabloonschilderingen passen fraai in de Staphorster traditie die met name eind 19<sup>e</sup> eeuw haar hoogtepunt kende maar nog wel doorliep in de 20<sup>e</sup> eeuw. Deze kast en de deuren zijn waarschijnlijk gemaakt en beschilderd rond 1893.<sup>17</sup> De kast is echter een los meubelstuk en behoort nog toe aan de oude eigenaren die hem binnenkort op komen halen. Daarom zal de kast verder niet in de waardestelling worden opgenomen.

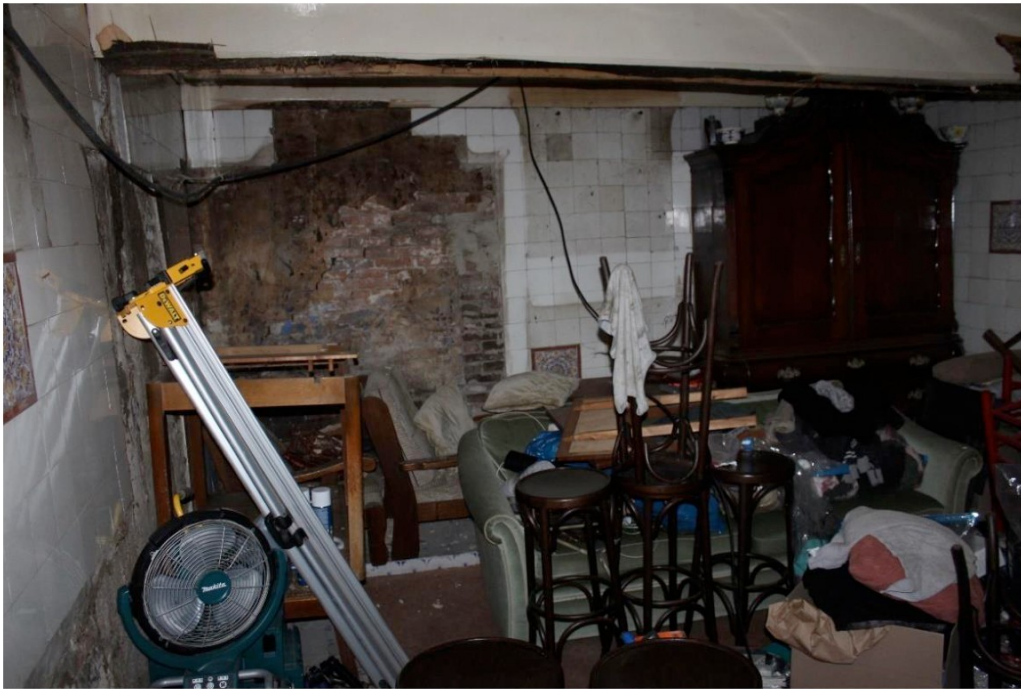
Afb.46 Zicht op de achterwand van ruimte D. Links de contouren van een ontbrekende kast waaromheen is getegeld en rechts nog een overgebleven kast.

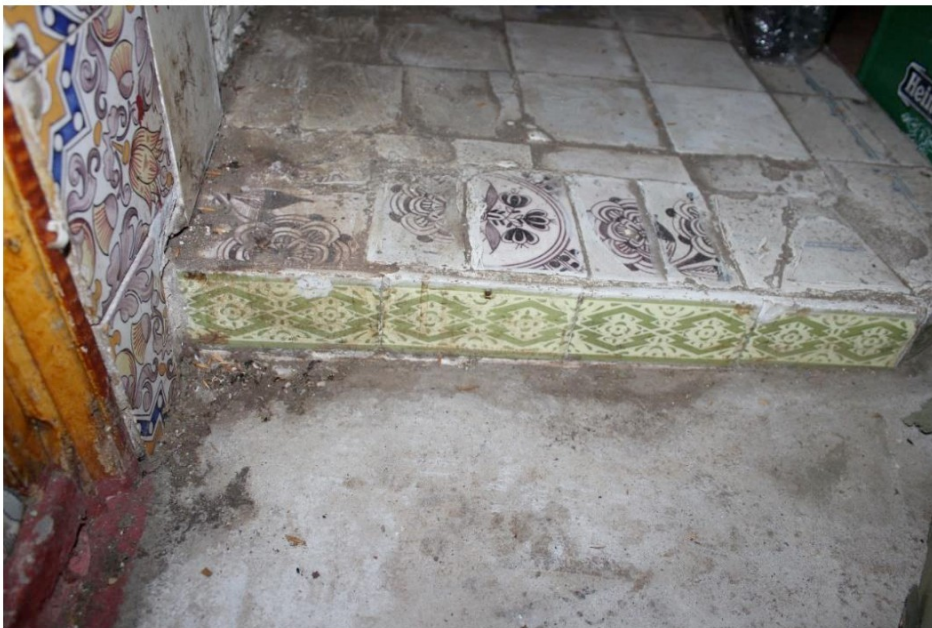
Afb.47 Het linkerdeel van het betegelde U-vormige plateau in ruimte D. Een mix van tegels met verschillende afmetingen en motieven.

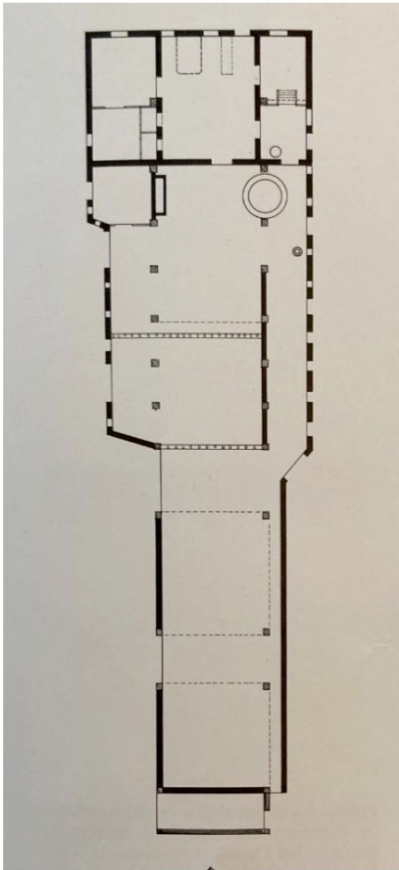
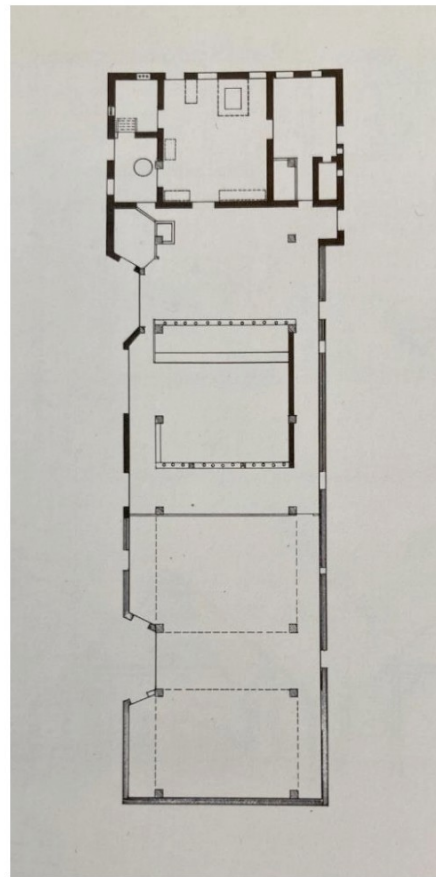
Afb.48 en 49 Plattegronden van boerderijen in Staphorst op basis van opmetingsschetsen van boerderijonderzoeker [redacted] J. Links lijkt de indeling van het voorhuis wel enigszins op die van Oude Rijksweg 75. Alleen de gang (F) mist hier en hier wel een houten rookkap tegen de voorgevel. Wel zien we op beide plattegronden bredere en smallere ruimtes aan weerszijden van de centrale kamer.

<sup>12</sup> Zie de plattegronden op afb.37, 48 en 49.

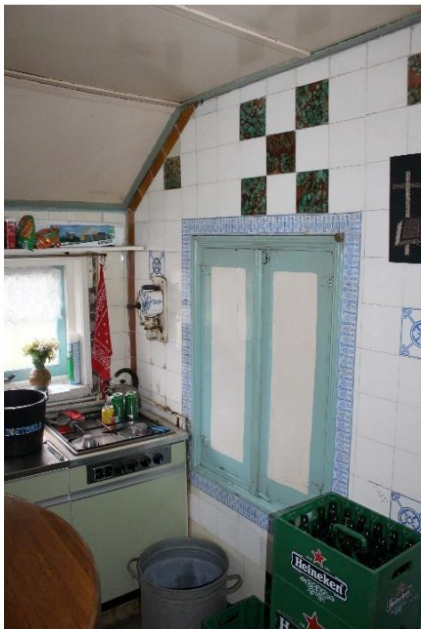
Afb.51 Bedstede deuren in de keuken.

In deze ruimte zien we veel verschillende soorten wandtegels door elkaar met verschillende motieven.<sup>19</sup> Het gaat hoofdzakelijk om motieven uit de 20<sup>e</sup> eeuw. De keuken en de plafondbetimmering dateren uit de periode 1970-1990. De bedstede boven de kelder is ouder en is zeker 19<sup>e</sup> eeuws. Welke functie deze ruimte in de 19<sup>e</sup> eeuw heeft gehad is niet met zekerheid te zeggen. Andere boerderijen hadden aan de zijde van de kelder en bedstede vaak nog een karnhok, maar het is ook mogelijk dat deze ruimte zich aan de andere zijde bevond. Door de aanbouw in 1893 is echter de plattegrond aan deze zijde veranderd. Het plafond van de bedstede (en ook aanwezig boven het plafond in ruimte D) bestaat uit delen van 16,5 breed op smalle balkjes met een forse h.o.h afstand. Dit wijst op een datering in het begin van de 20<sup>e</sup> eeuw en zou in dit geval kunnen horen bij de aanpassingen die men uitvoerde rond 1925.

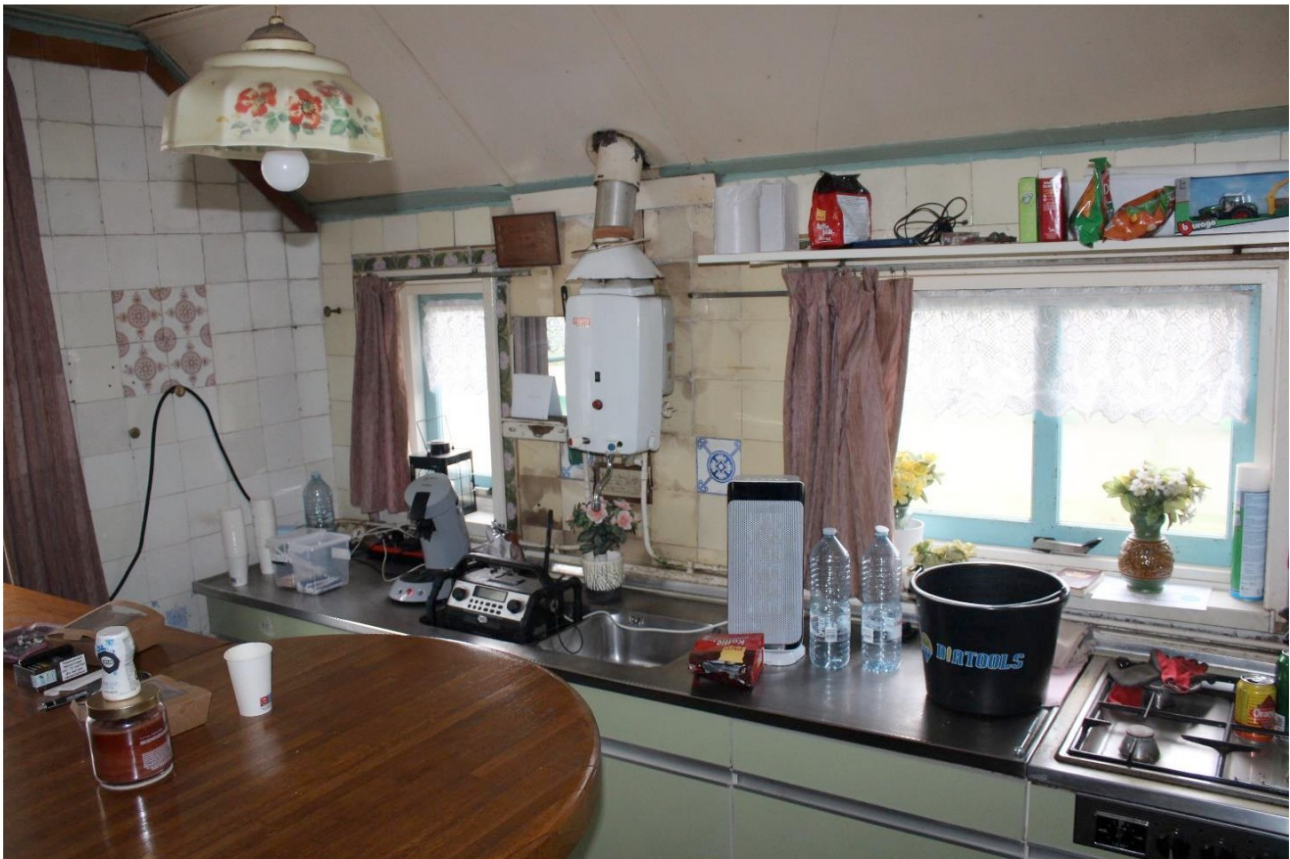
Afb.53 Keuken linkerzijde met keukenblok.

In deze ruimte bevinden zich verder nog de deur naar gang F en een eenvoudig keukenblok tegen de linkerzijgevel.

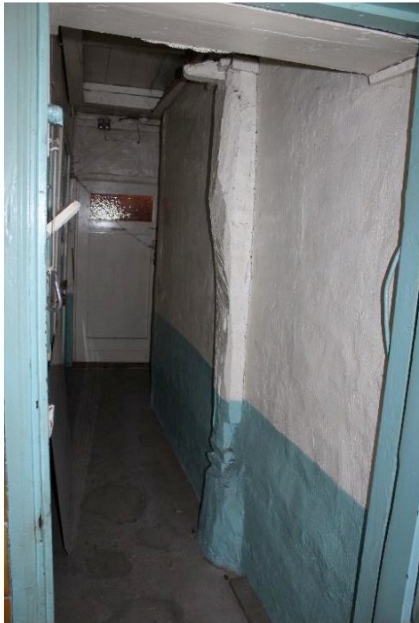
Afb.54 Gang gezien in de richting van de deel.

De aanwezige laat 19<sup>e</sup> eeuwse paneeldeuren vallen nogal uit de toon in dit voorhuis waar de

overige deuren allemaal van het opklampte type zijn. Overigens is het bestaan van deze gang opmerkelijk omdat uit een korte studie van enkele andere plattegronden van voorhuizen in Staphorst blijkt dat een gang niet gebruikelijk was. Meestal lagen de zijkamers direct naast de centrale ruimte zonder gang. Zoals bijvoorbeeld de situatie in het afgebroken pand aan de Gemeenteweg 254 op afb.56.

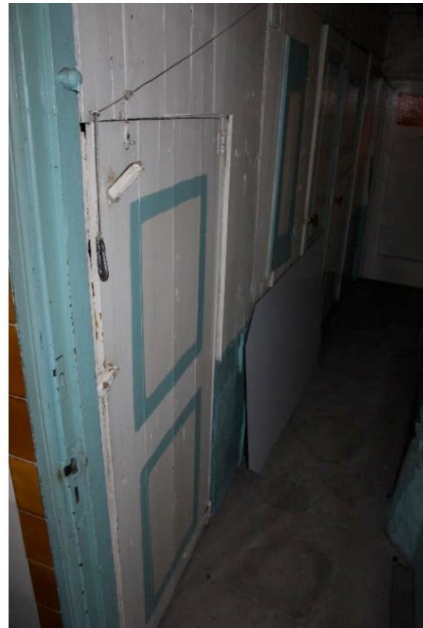
Afb.55 Idem maar dan de houten wand met ingang kelder.

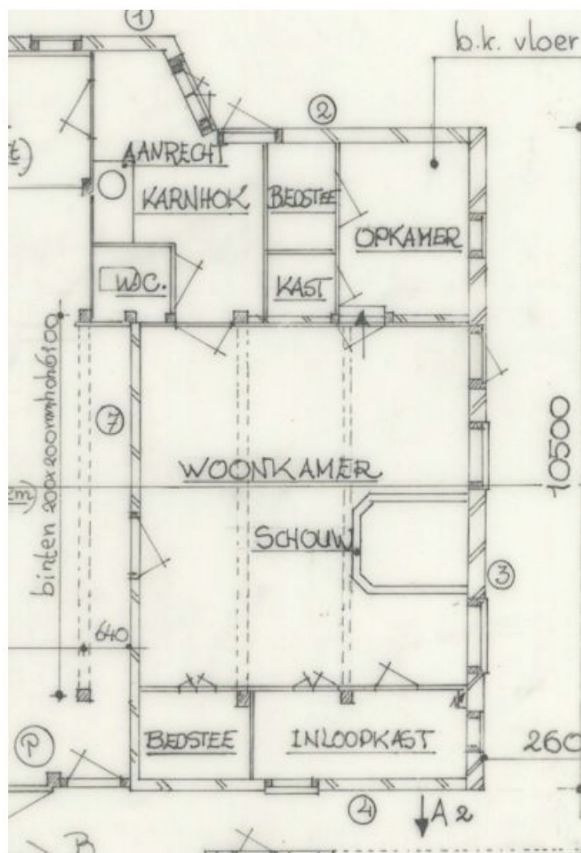
Afb.56 Voorhuis vm. Boerderij aan de Gemeenteweg 254. Een meer gebruikelijke indeling zonder gang in de lengterichting. Hier ook weer een grote rookkap tegen de voorgevel.

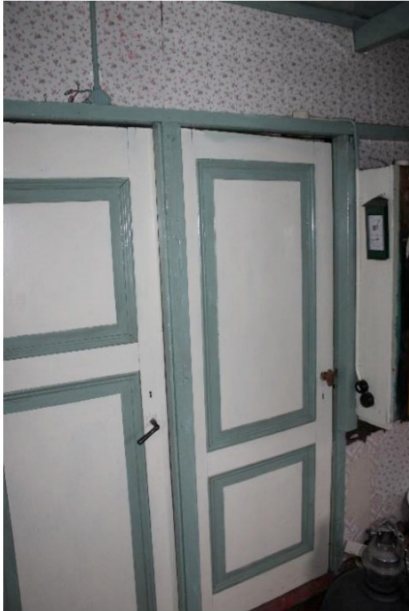
Afb.57 De twee deuren van ruimte G.

De genoemde deuren vormen de toegang tot ruimte G. De ruimte is verder leeg en er bevinden zich twee kleine vensters voor het benodigde daglicht, één in de achtergevel en één in de zijgevel net na de tussenwand met de bedstede. De scheidingswand met de bedstede is van verticale delen opgebouwd, welke op een stenen borstwering staan. Op de delen zijn verschillende kleuren verf en restanten van behangsels te zien. Het plafond en de schuine zijde van het dak is afgetimmerd met grenen delen wbr. 16,5 cm.

Zoals eerder opgemerkt wijst het bestaan van de beide deuren naast elkaar op een voormalige scheiding in deze ruimte. Daarbij bestaat de houten wand tussen deze ruimte en de bedstede uit hergebruikte houten delen. Mogelijk was de kelder op enig moment groter en heeft men deze verkleind en de nieuwe ruimte in tweeën gedeeld. De positie van de twee aanwezige vensters wijst ook in de richting van twee aparte ruimtes.

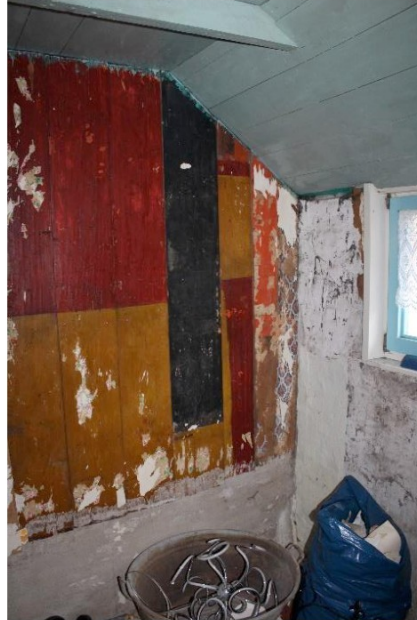
Afb.58 De scheidingswand met de bedstede en kelder.

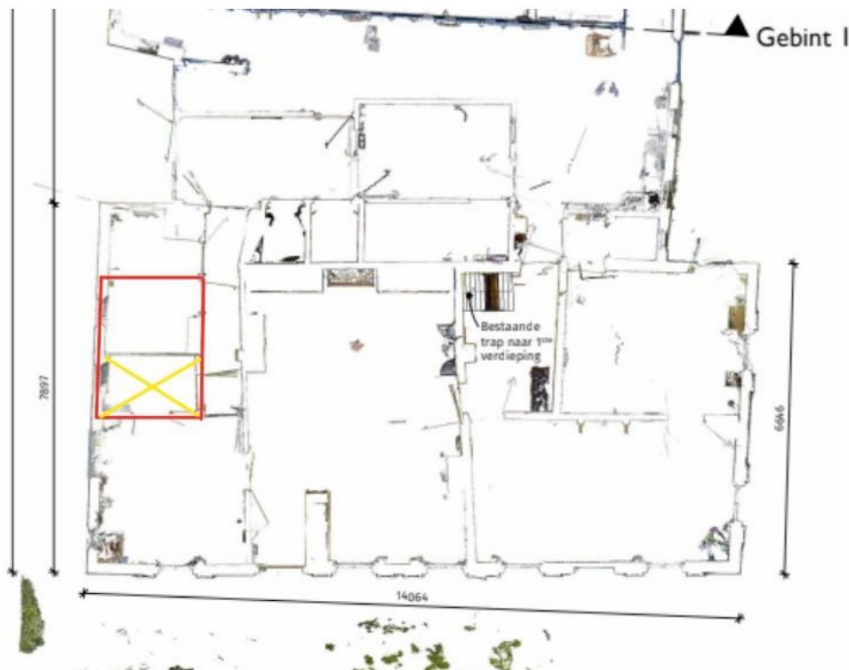
Afb.59 Rood omlijnd de mogelijke oudere plattegrond van de kelder. In geel de huidige kelder.

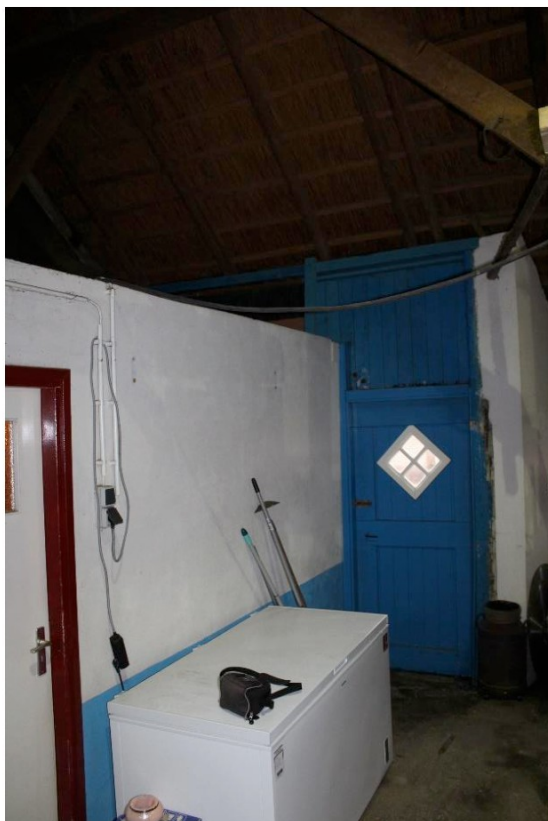
Afb.60 De zijkant van de verzamelruimtes H met de blauwe baanderdeuren waarin nu twee deuren zijn opgenomen.

De blauwe H staat voor de verzameling ruimtes die zich in het verlengde van de baanderdeuren bevinden. Het gaat om een toilet met daarnaast een vaste kast, een badkamer en een soort bijkeuken met hal ernaast. Door een loopdeur in de baanderdeuren kun je zo in de hal komen en dan via gang F naar voren etc. De ruimtes zijn alle min of meer hetzelfde afgewerkt waardoor ik ze als verzameling beschrijf. De vloeren bestaan uit bruinkleurige vloertegels van 30x30 cm. De plafonds zijn afgewerkt met gipsplaten en de meeste wanden idem, uitgezonderd de badkamer waar de wanden zijn betegeld met kleine bruine wandtegels met bloemmotief. Overal zijn eenvoudige boarddeuren afgehangen in vuren kozijnen.

Alle beschreven ruimtes zijn gerealiseerd in de periode 1970-1980. Het was een direct gevolg van de komst van de melktank. Hiervoor moest een melklokaal worden gerealiseerd. Deze ruimtes werden binnen de bestaande deel in de strook achter de eerste baanderdeuren opgezet. De functie van de baanderdeuren verviel op dat moment. Dit was ook mogelijk omdat er verder naar achteren nog een toegang tot de deel was. De restanten van het melklokaal zijn overigens nog zichtbaar aan de rechterzijde van de deel net achter het voorhuis.

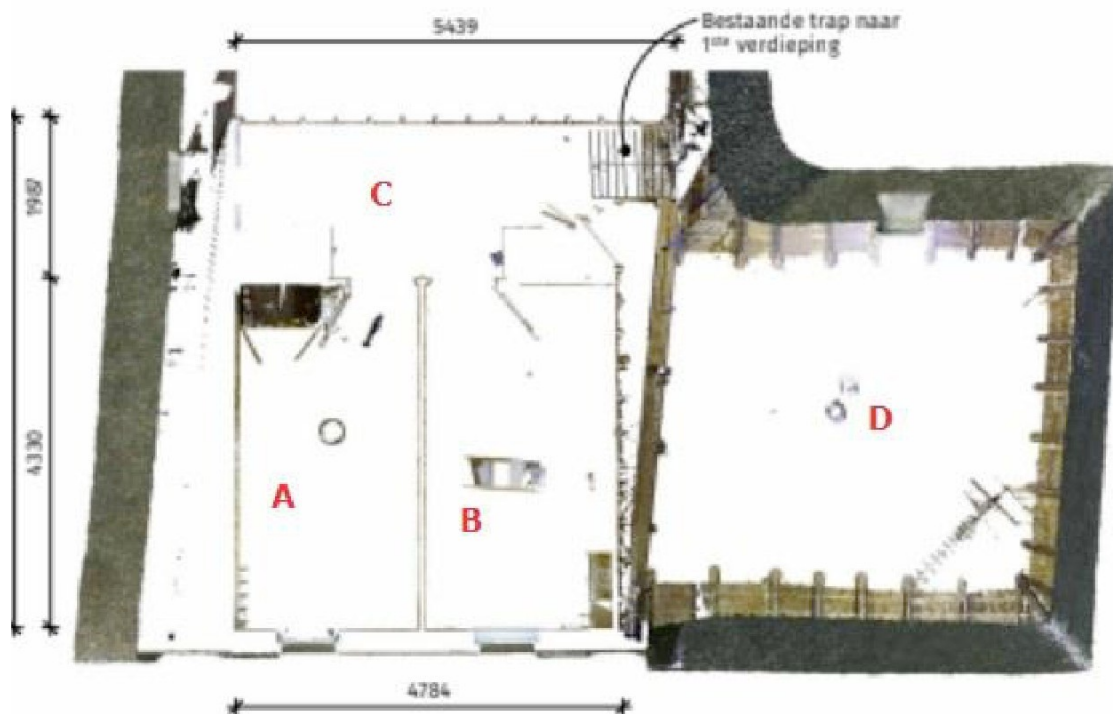
Afb.61 Plattegrond huidige situatie zolders met aanduiding ruimtes.

De zolder is verdelen in twee grote ruimtes waarvan die boven het hoofdhuis weer onderverdeeld is. Op de zolder boven het hoofdhuis zijn twee slaapkamers en een soort overloop afgesloten. Deze kamers zijn gerealiseerd op een verhoogde vloer op balken ca. 25 cm boven de oude zoldervloer.

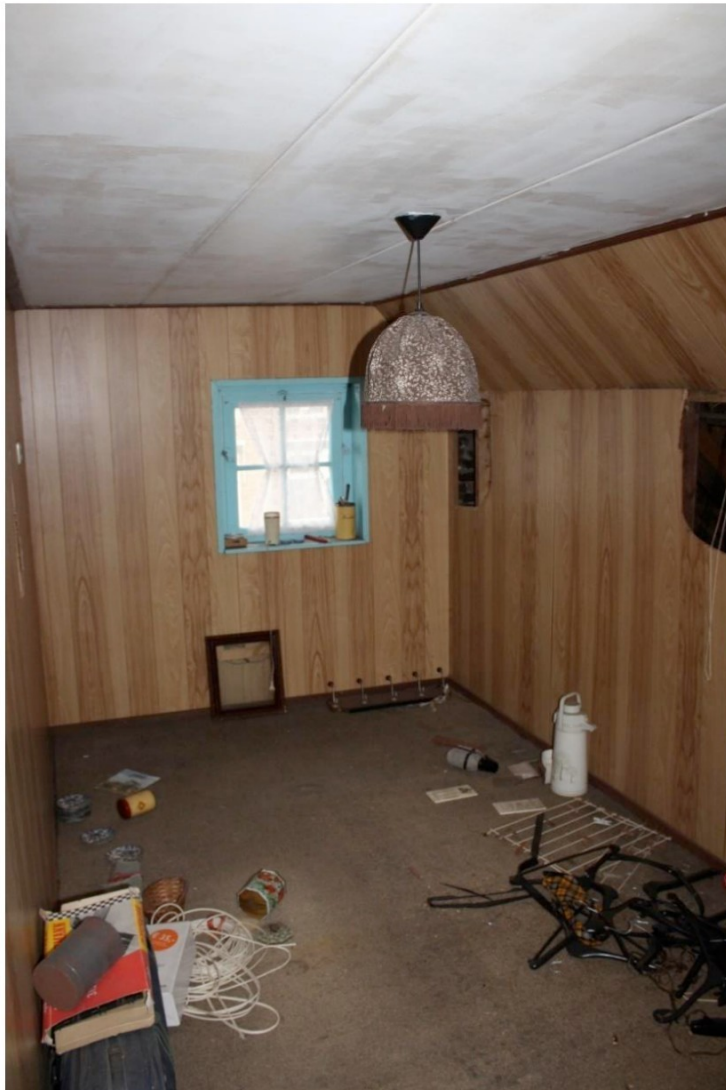
Afb.62 Interieur kamer A.

Hier is onder de hanebalken een grotere ruimte ingedeeld in drie afzonderlijke kamers op een verhoogde vloer. De voorste twee kamers liggen naast elkaar aan beide zijden van de zolder. Ze ontvangen daglicht via de kleine vensters in de voorgevel. Over de houten vloeren liggen verschillende soorten vloerbedekking. De wanden bestaan uit een houten raamwerk die is afgewerkt met dunne multiplexplaten. Deze platen zijn voorzien van schijnnaden waardoor het moet lijken als verticaal wandbeshot. Alle plafonds bestaan uit gipsplaten op een bovenliggend regelwerk van dunne balken. De stompe binnendeuren zijn alle van het eenvoudige boardtype, afgehangen in vuren kozijnen.

Deze kamers zijn hier ingetimmerd door of in opdracht van [REDACTED] en zijn vrouw ten behoeve van hun kinderen. Vermoedelijk is de basis hiervoor gelegd in de periode 1970-1980 maar heeft er later in de periode 1980-1990 nog een modernisering plaatsgevonden, te oordelen aan het gebruik van de multiplex wandbetimmering. Het versleepte rookkanaal van gasbetonblokken past in de bouwtraditie van 1960-1970. Het lijkt er wel op dat men hiervoor gebruik heeft gemaakt van de houten ondersteuningsconstructie die al aanwezig was.

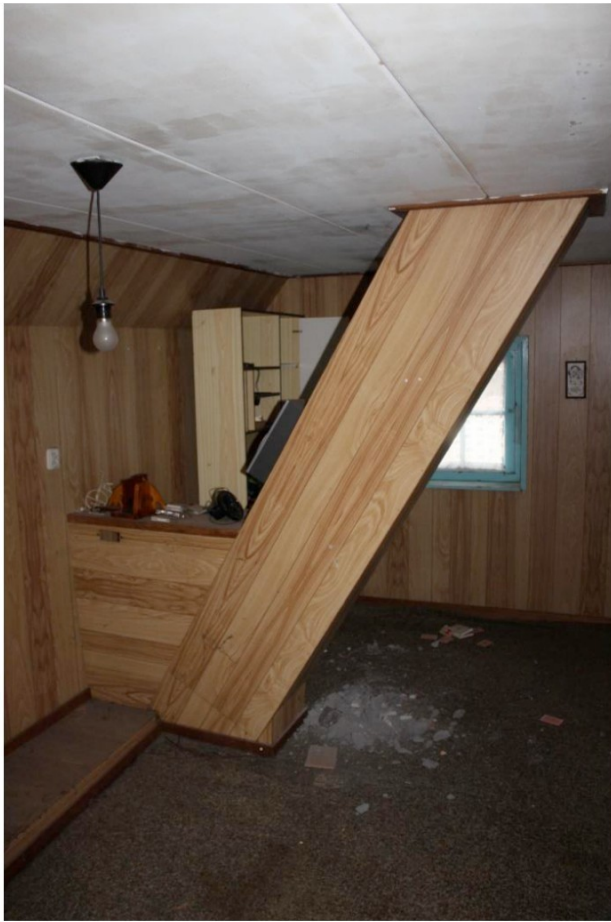
Afb.63 Interieur kamer B met rookkanaal.

In de kamer aan de rechterzijde van de zolder (b) is een versleept rookkanaal aanwezig. Het kanaal wordt gevormd door gasbetonblokken die worden ondersteund door twee rechthoekige grenen balken. Het kanaal loopt door het plafond verder in de richting van het dak.

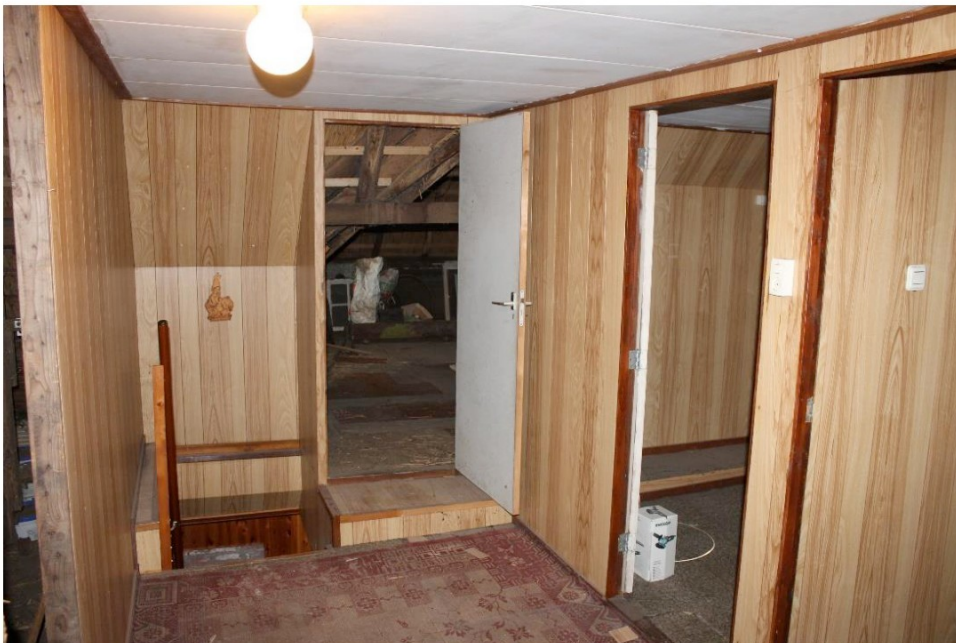
Afb.64 Interieur kamer/overloop C met links de trapopgang, daarnaast de deur naar zolder D en uiterst rechts de twee toegangsdeuren tot kamer B en A.

Dwars voor de beide beschreven kamers ligt nog een kamer met dezelfde afwerkingen (kamer C). Het is eigenlijk meer een overloop want om de voorste kamers te bereiken moet men altijd door deze ruimte. Daglicht valt hier door een klein kunststof dakraam.

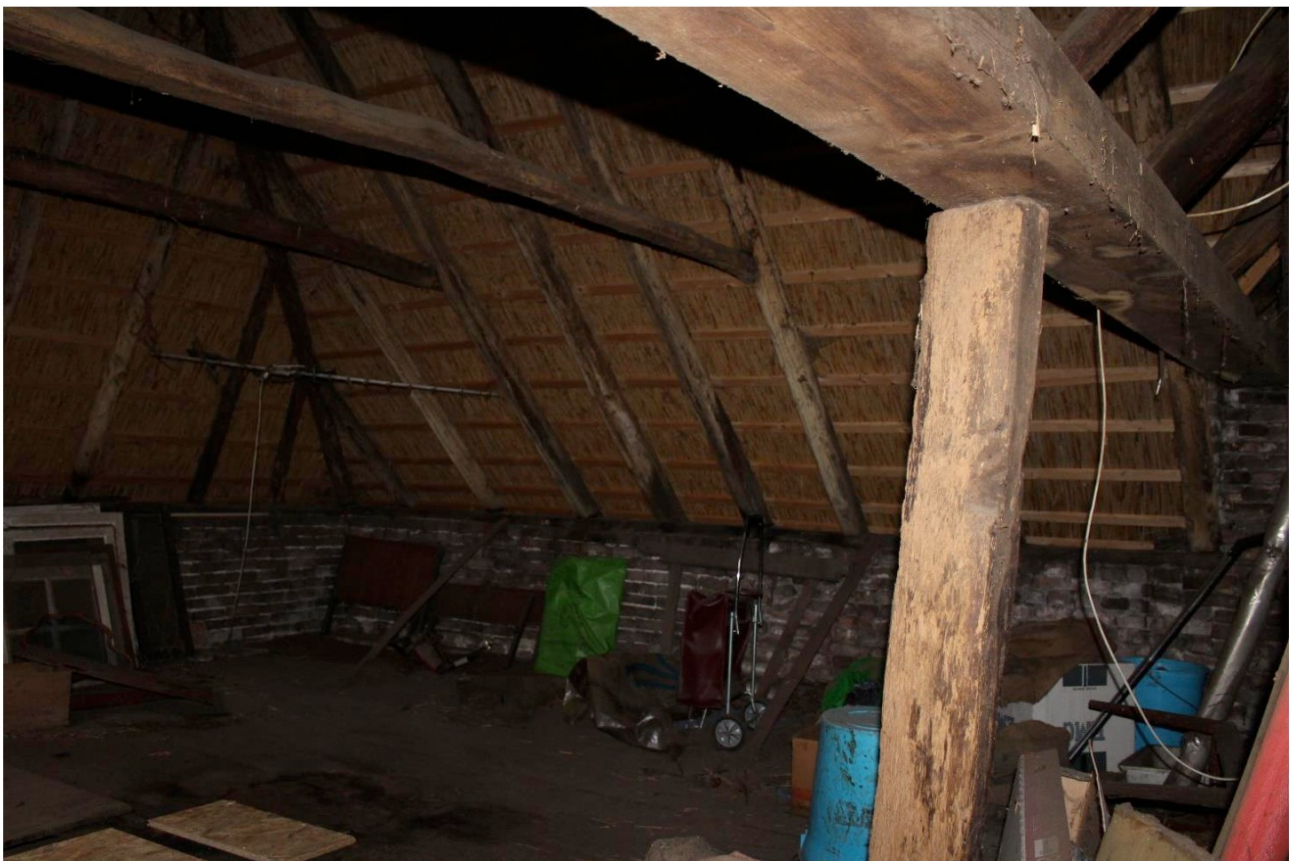
Afb.65 De zolder boven de aanbouw met de oorspronkelijke vloer, borstwering en sparrenkap.

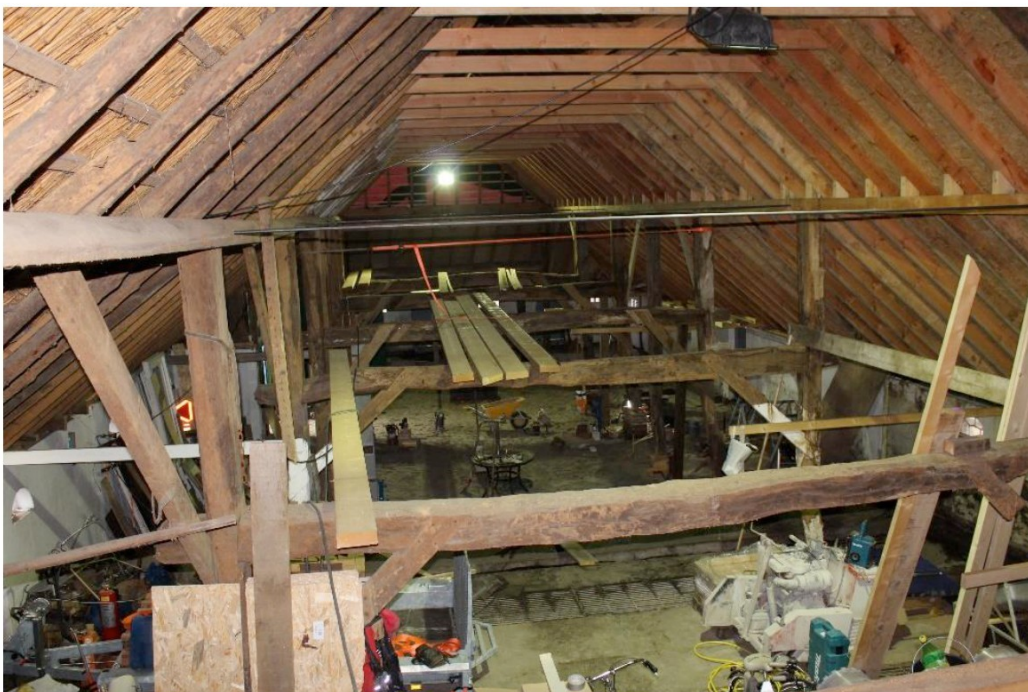
Afb.66 De deel naar achteren gezien vanaf de zolder van het voorhuis.

In totaal staan er op de deel zeven gebintstellen. Zie bijlage 1. Opvallend zijn hierbij de verschillende h.o.h afstanden tussen de gebintstellen. Althans, dat lijkt vooral zo omdat gebint nr.4 in de tekening eigenlijk geen echt gebint is maar alleen twee stijlen onder de gebintplaat zonder ankerbalk, korbelen en schoren in de lengterichting. Zie afb.68. Als we deze wegdenken is de h.o.h afstand redelijk gelijk, uitgezonderd die tussen gebint 5 en 6. Gemiddeld bedraagt de afstand 450 cm.

Van de zijmuren is het overgrote deel vervangen aan het einde van de vorige eeuw,<sup>20</sup> waardoor we tot de conclusie komen dat alleen de hoofdvorm van de deel en het casco van gebintwerk aldaar nog van belang is voor het totaalbeeld van dit monument.

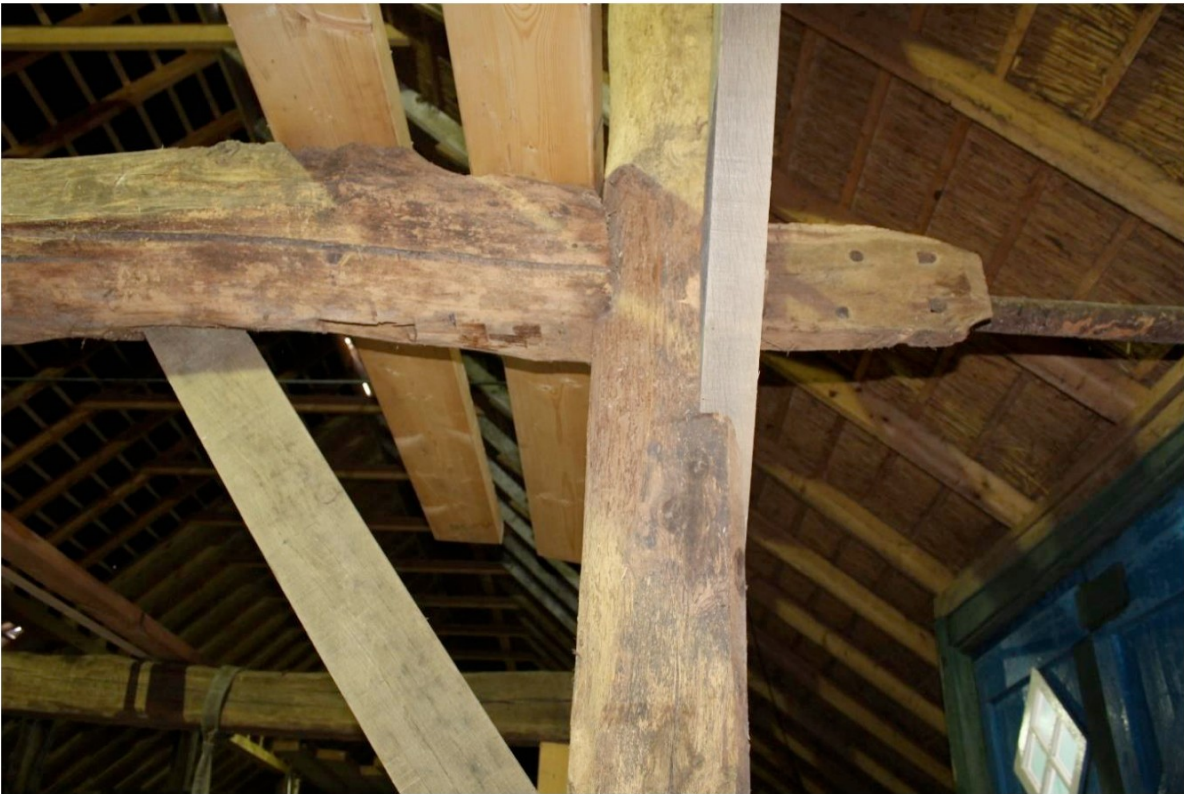
Afb.67 Gebintstel met hergebruikte ankerbalk. Zichtbaar aan de ver doorgestoken pen met toognagelgaten en het lege gat onderin de ankerbalk van de bevestiging van een korbeel in een oudere situatie. We zien ook het jongere korbeel dat tegen de zijkant van stijl en ankerbalk aan is vernageld.

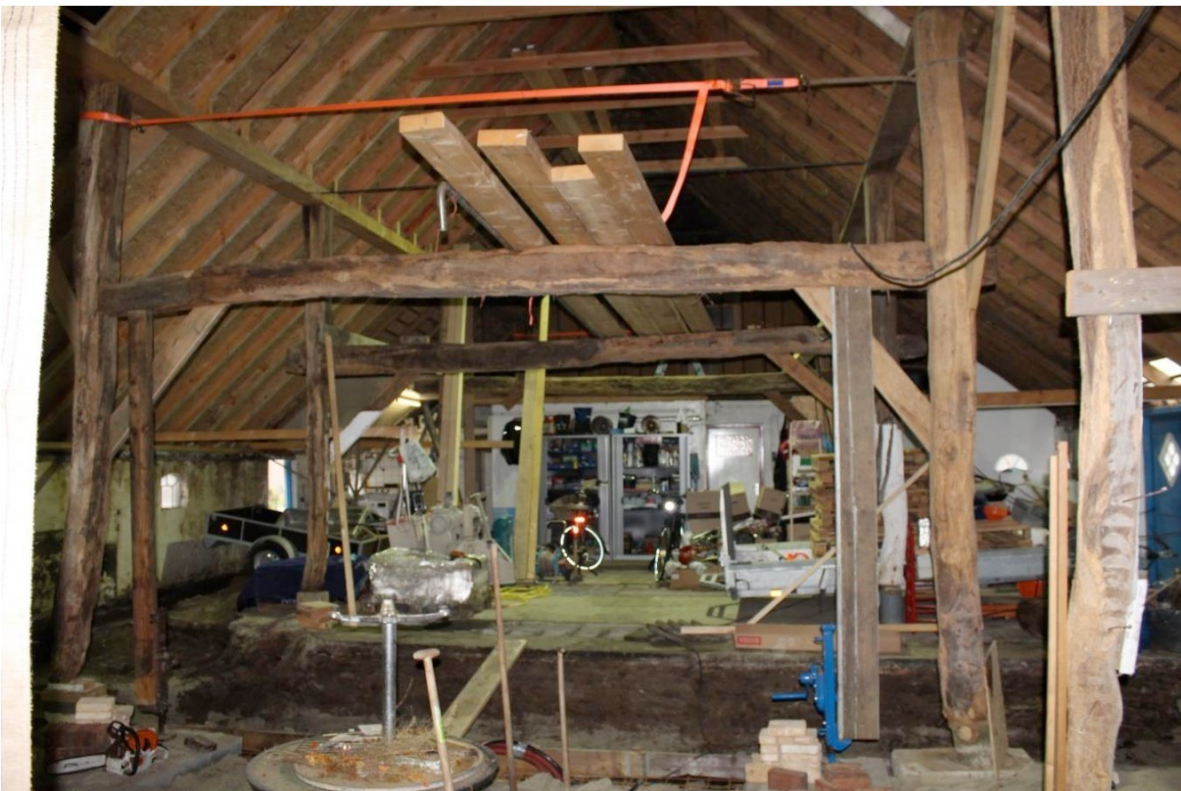
Afb.68 De deel gezien van achteren naar voren met rechts vooraan op de foto de stijl zonder ankerbalk (gebint 4 op de plattegrond in bijlage 1.)

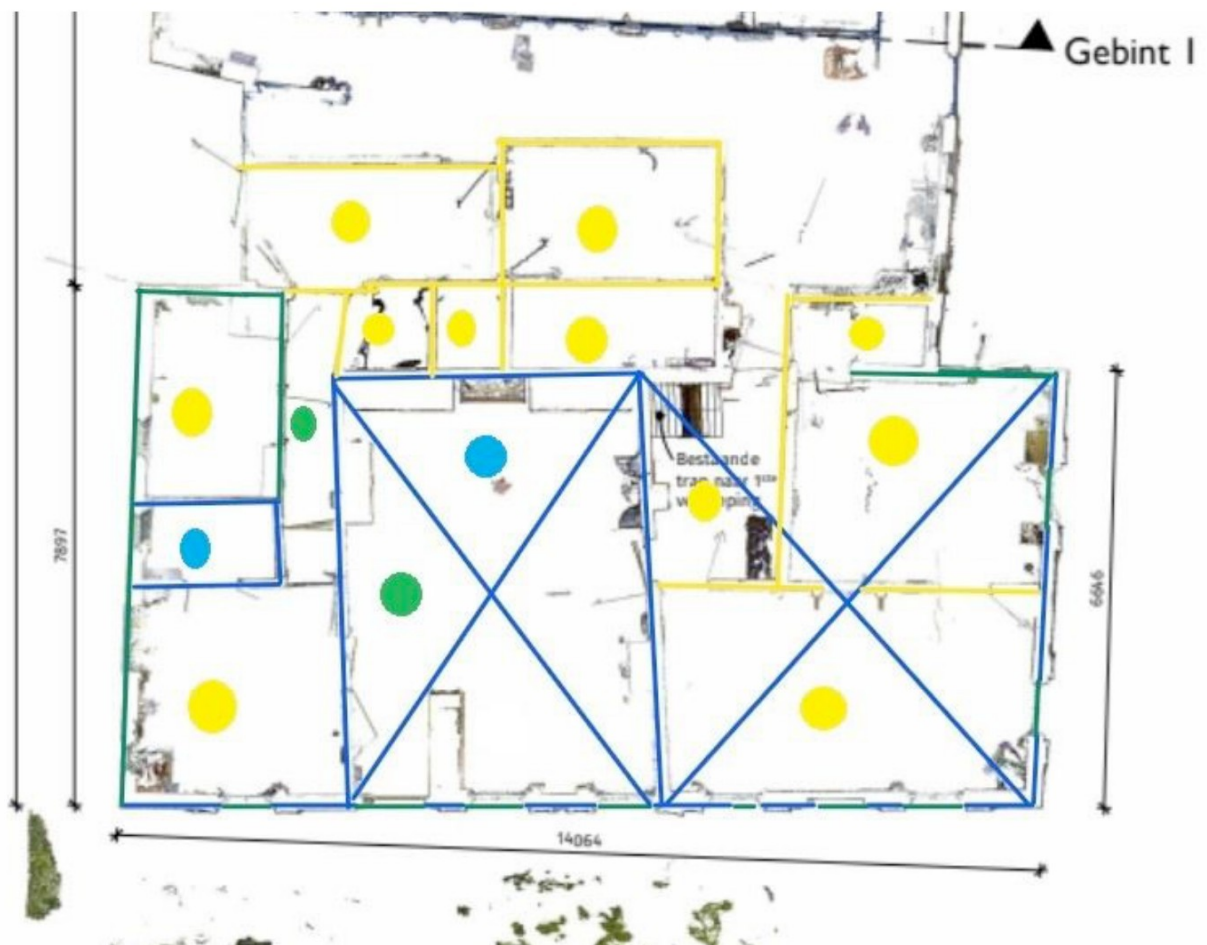
## WRT 1. Begane grond

- Hoge monumentenwaarde, deze zijn van cruciaal belang voor de structuur en/of betekenis van het object. (blauw gekleurd op de tekeningen)
- Positieve monumentenwaarde, deze zijn van belang voor de structuur en/of de betekenis van het object. (groen gekleurd in de tekeningen)
- Indifferente monumentenwaarde, deze zijn van relatief weinig belang voor de structuur en/of de betekenis van het object. (geel gekleurd in de tekeningen)
