Betreft: Aanvulling handhavingsverzoek, zaaknummer Z50464

**Nadere toelichting handhavingsverzoek**

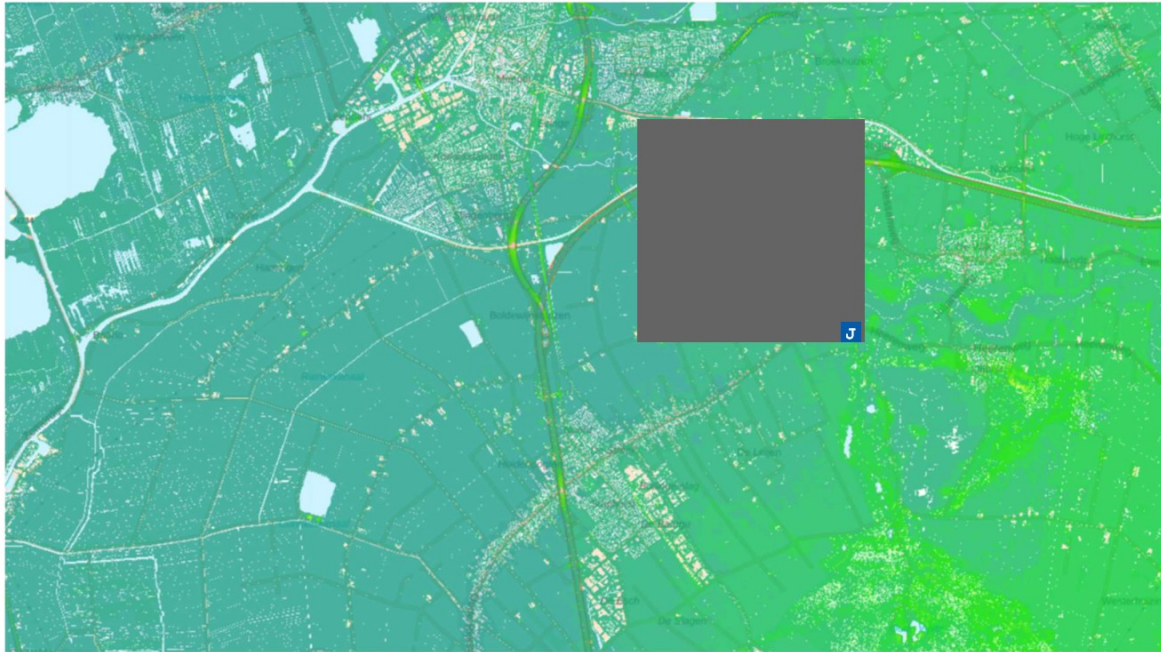
Dit gebied is hieronder op de kaart aangegeven met een rechthoek. Op onderstaande kaart is het lichtgroene, oostelijke gedeelte hoger gelegen. Het donkergroene, westelijke gedeelte lager gelegen. Het water stroomt dan ook van oostelijke naar westelijke richting.

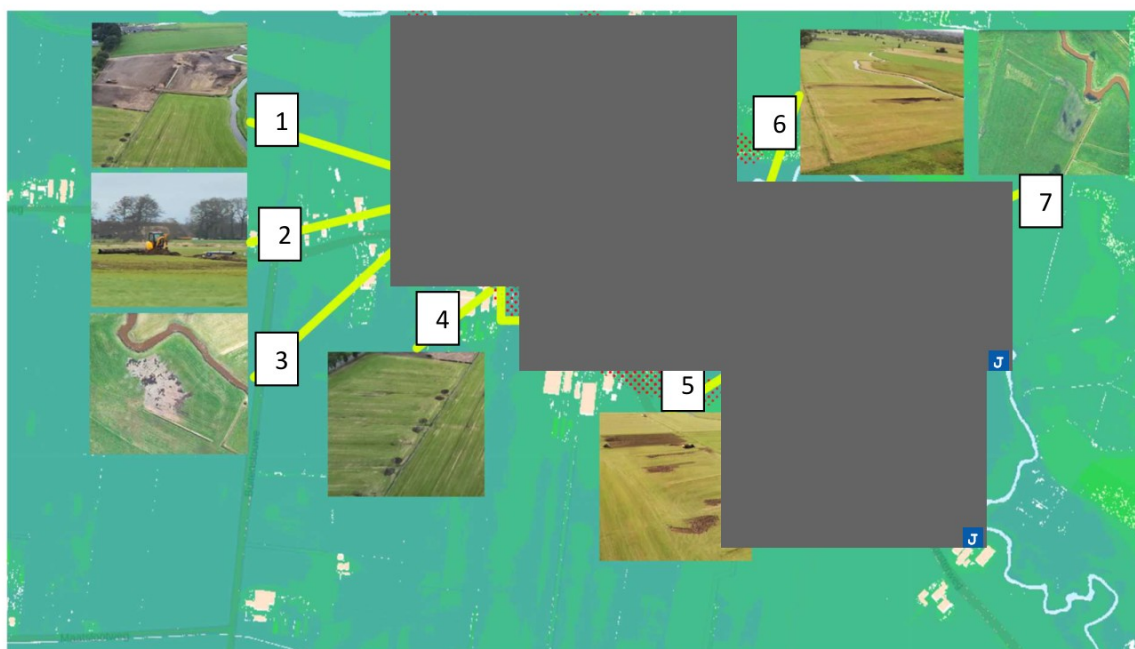
Deze gebieden geven weer waar de overtredingen hebben plaatsgevonden. Deze overtredingen zijn met behulp van foto's gespecificeerd.

Nr. 1: 2021. Melding van gedaan en toezichthouder gemeente Staphorst en Omgevingsdienst op locatie geweest.

Nr. 2: 2024, februari. Melding van gedaan en toezichthouder Omgevingsdienst op locatie geweest.

Nr. 3: 2018.

Nr. 4: 2021. Melding van gedaan en toezichthouder gemeente Staphorst en Omgevingsdienst op locatie geweest.

Nr. 5: 2021. Melding van gedaan en toezichthouder gemeente Staphorst en Omgevingsdienst op locatie geweest.

Nr. 6: 1 augustus 2024. Melding van gedaan. Toezichthouder Omgevingsdienst op locatie geweest.

Nr. 7: Tussen 2016 en 2017.

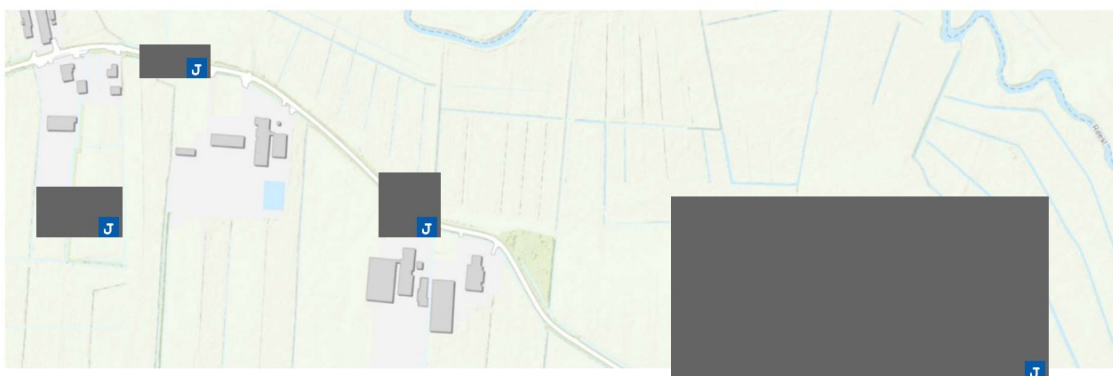
Op onderstaande afbeelding is dit gebied nogmaals weergegeven. Dit is de kaart, behorende bij de Waterschapsverordening Drents Overijsselse Delta. Het rood omcirkelde perceel betreft ons perceel. Zoals u ziet bestaat dit gebied uit een netwerk van sloten, wat één geheel vormt en in verbinding met elkaar staat. Daardoor hebben ophogingen van gronden, het dempen van sloten en/of het duikers ingraven in dit stelsel rechtstreeks effect op de waterstand rondom ons perceel.

Als het slotenstelsel door het dempen van sloten minder capaciteit heeft om water te bergen, dan zal het water zich meer richting ons perceel ophopen. Dit verhoogt de kans op overstromingen en waterschade op ons perceel.

Het aanbrengen van duikers in de sloten zorgt ervoor dat de bergingscapaciteit van sloten wordt verminderd en sommige sloten zelfs droog komen te staan door te hoog geplaatste duikers. Als het slotenstelsel minder capaciteit heeft om water te bergen, dan zal het water zich meer richting ons perceel ophopen. Dit verhoogt de kans op overstromingen en waterschade op ons perceel.

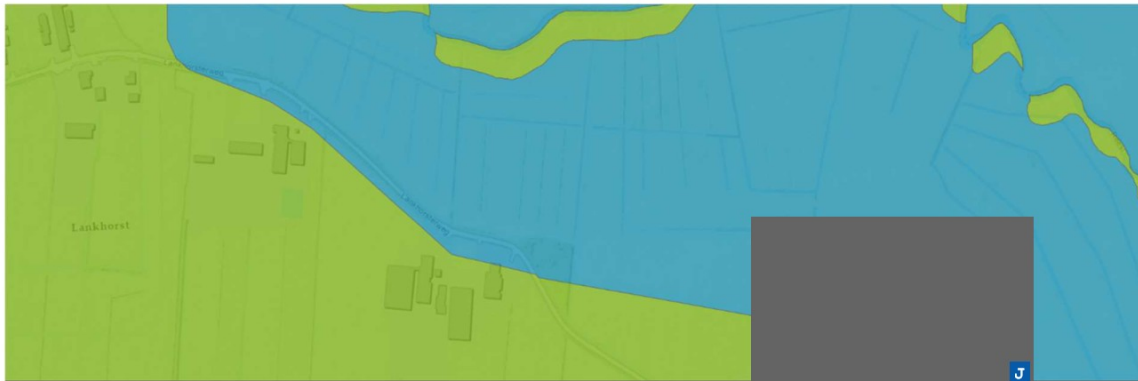
Dit netwerk van sloten bevindt zich in een zogeheten blauwe gebied, zie de afbeelding hieronder. Ons perceel is gelegen op de grens tussen het blauwe en het groene gebied.

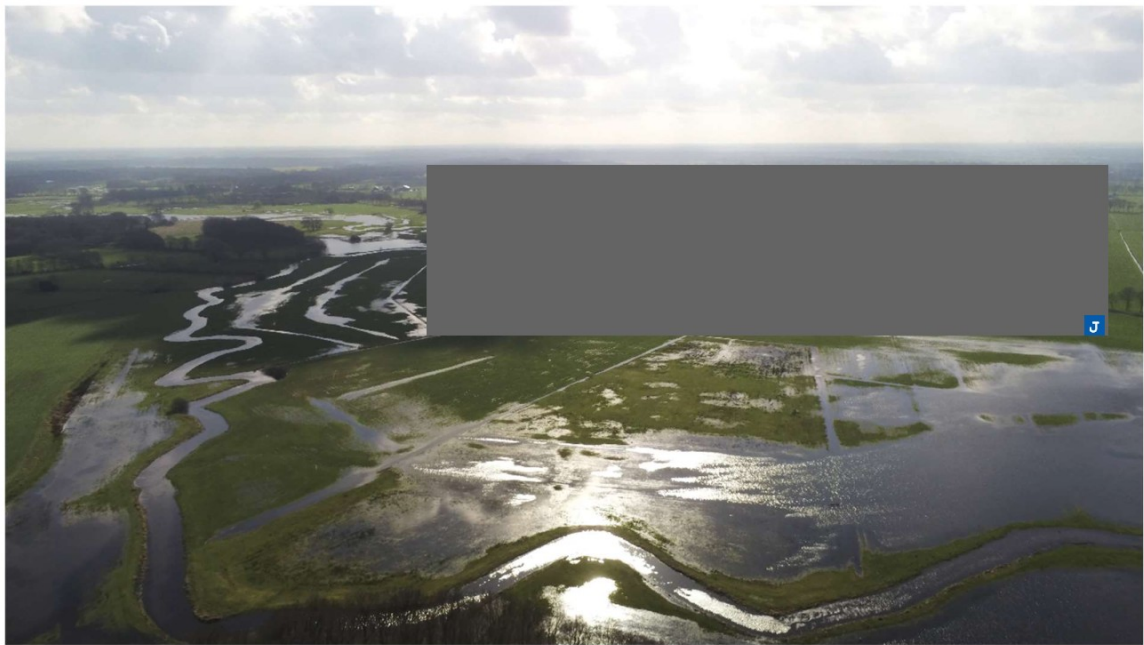
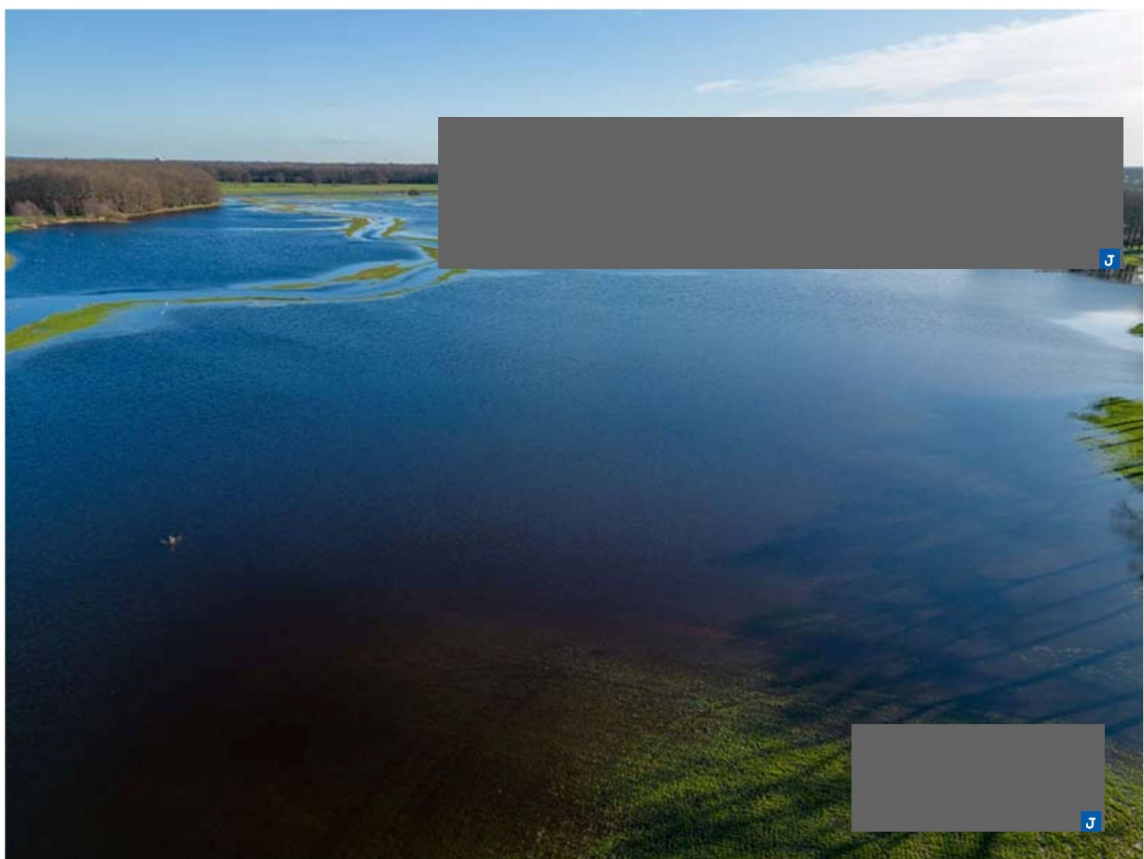
Op de volgende pagina zijn enkele foto's opgenomen waarop te zien is dat een hogere waterstand een bedreiging vormt voor ons perceel (met een rode rechthoek aangeduid). Daarom hebben wij belang bij handhaving op overtredingen in dit gebied.
