Drijver : Koudasfalt Staphorst B.V.  
 Adres + postcode : Leenders 3 7951 KM  
 Plaats : Staphorst  
 KvK nummer : 05024903  
 Soort inrichting : Productiebedrijf asfalt  
 Datum controle : 11 december 2019  
 Uitgevoerd door : ██████████ ██████████

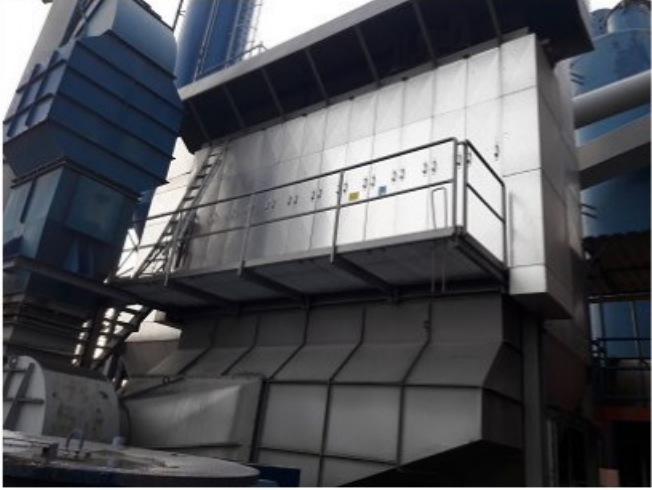
<input checked="" type="checkbox"/> X In orde	<input type="checkbox"/> niet in orde	<input type="checkbox"/> niet van toepassing
H9 vergunning voorschriften emissie	9.1.2. bitumentanks voorzien van watersloten. 9.1.3. filters aanwezig 9.2.1. hier is een apart traject voor opgestart. 9.2.2. doekenfilters met signalerende drukverschilmeter. Nieuwe filters worden geplaatst wanneer de nieuwe branderinstallatie is geplaatst. 9.3.1. zie foto hieronder.	
Opmerkingen:

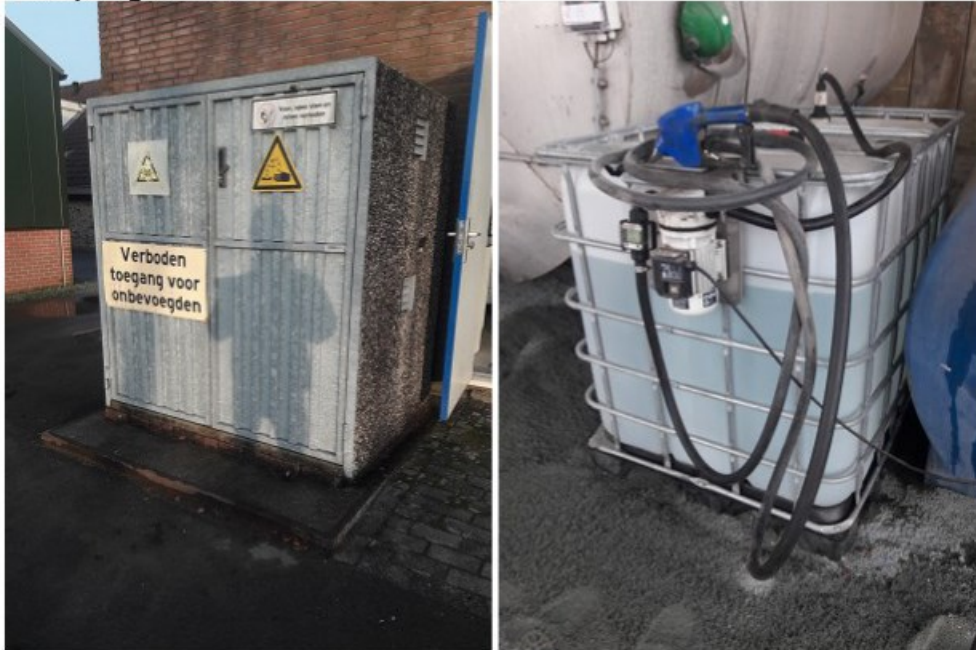
Opslag (vervuilde) methyleenchloride in emballage vindt plaats in meerdere opslaghokken bij het laboratorium. Elke opslaghok is voorzien van een lekbak.

Naam stof	ADR klasse	Inhoud	Aantal	Soort verpakking	Soort opslag (vloeistofkerend, pgs 15, opslagtank)
Methyleenchloride	6	20 L	2x	Jerrycans	Vier opslaghokken (zie linker foto hierboven) Met gemiddeld deze hoeveelheid. Lekbakken aanwezig.
AdBlue		1.000 liter	1x	IBC	Zie rechter foto hierboven.

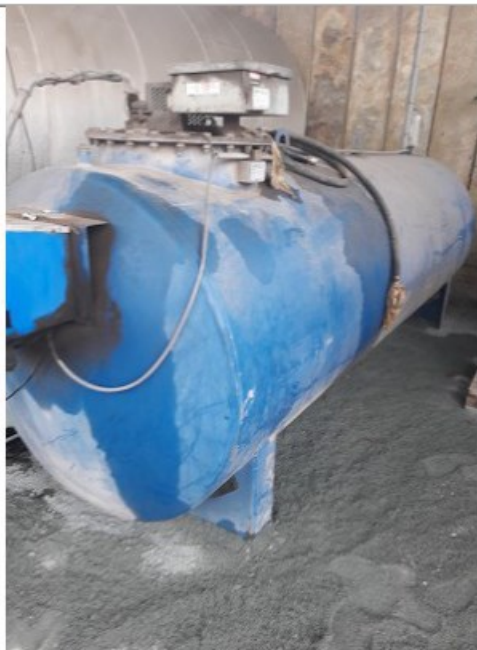
Naam stof met ADR klasse	Inhoud	Datum plaatsing	Water sludge meting	Lekdetectie controle	Opmerkingen
Dieselolie (adr 3)	3.000 liter	onbekend	Jaarlijkse uitvoer	Jaarlijkse uitvoer	Dubbelwandige stalen opslagtank (zie foto linksboven) Geen inst. cert. inzichtelijk tijdens de milieucontrole.
Afgewerkte olie	+/- 2.000 liter	onbekend	n.v.t.	n.v.t.	Tank op de foto rechtsboven.
Bitumen (9x)	Verschillende inhouden.	Onbekend	n.v.t.	n.v.t.	Voldoet aan de voorschriften genoemd in voorschrift 6.5.1. van de

Binnen de inrichting is een bovengrondse opslagtank aanwezig voor de opslag van diesel met een inhoud van 3.000 liter. Tijdens de milieucontrole kon er geen installatiecertificaat voor de opslagtank worden getoond. Hierdoor wordt artikel 3.54d, van het Activiteitenbesluit milieubeheer, juncto artikel 3.71d, vierde lid, aanhef en onder a, van de Activiteitenregeling milieubeheer, juncto voorschrift 2.2.1 van de Publicatierreeks gevaarlijke stoffen 30, versie 1.0 december 2011 (hierna: PGS 30) overtreden. De bovengrondse tankinstallatie inclusief leidingen en appendages dient geïnstalleerd te zijn overeenkomstig BRL K903, door een persoon of instelling die is gecertificeerd overeenkomstig die BRL en worden voorzien van een installatiecertificaat.

U kunt de overtreding ongedaan maken door aan te tonen dat de opslagtank is geïnstalleerd overeenkomstig BRL K903, door een persoon of instelling die is gecertificeerd overeenkomstig die BRL en u kunt het installatiecertificaat bij de hercontrole overleggen.

U kunt de overtreding eveneens ongedaan maken door de opslagtank buiten gebruik te (laten) stellen door een gecertificeerd bedrijf conform artikel 3.71d, zesde lid, aanhef en onder b, van de Activiteitenregeling milieubeheer juncto paragraaf 3.6 van de PGS 30 en u kunt het saneringscertificaat bij de hercontrole overleggen.

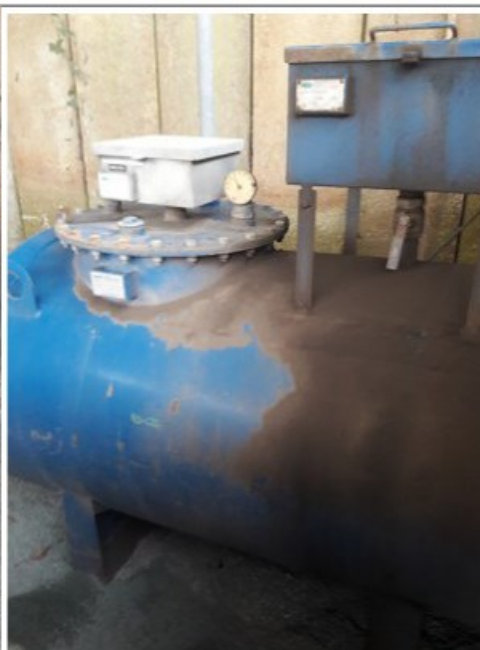
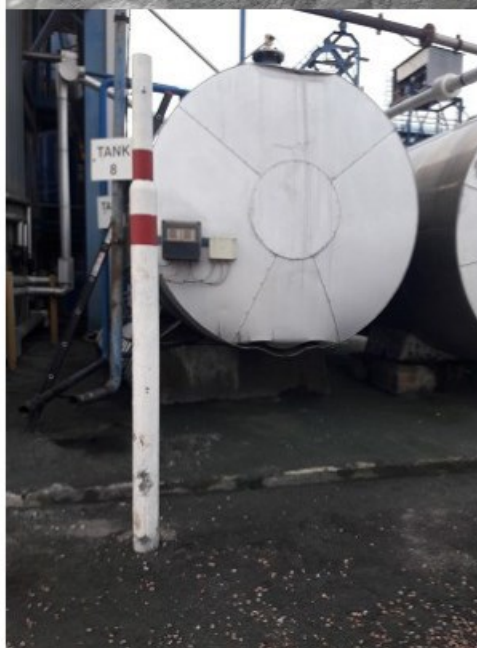
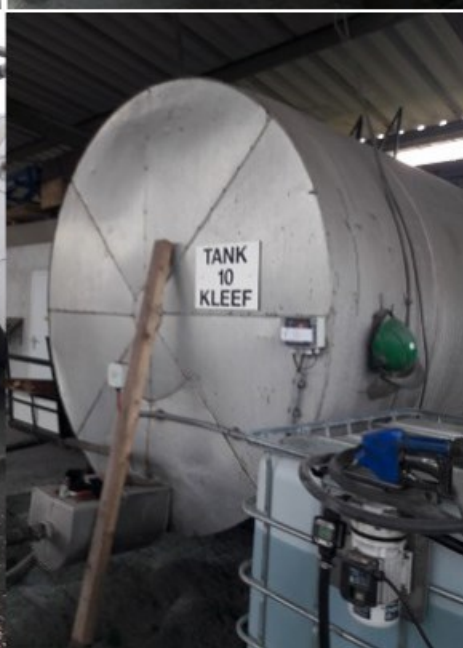
vergunning. Zie foto linksonder.
Kleeflaagemulsie	Onbekend	Onbekend	n.v.t.	n.v.t.	Zie foto rechtsonder.
Verjongingsolie	Onbekend	Onbekend	n.v.t.	n.v.t.	Enkelwandige tank met lekbak.
Toelichting:

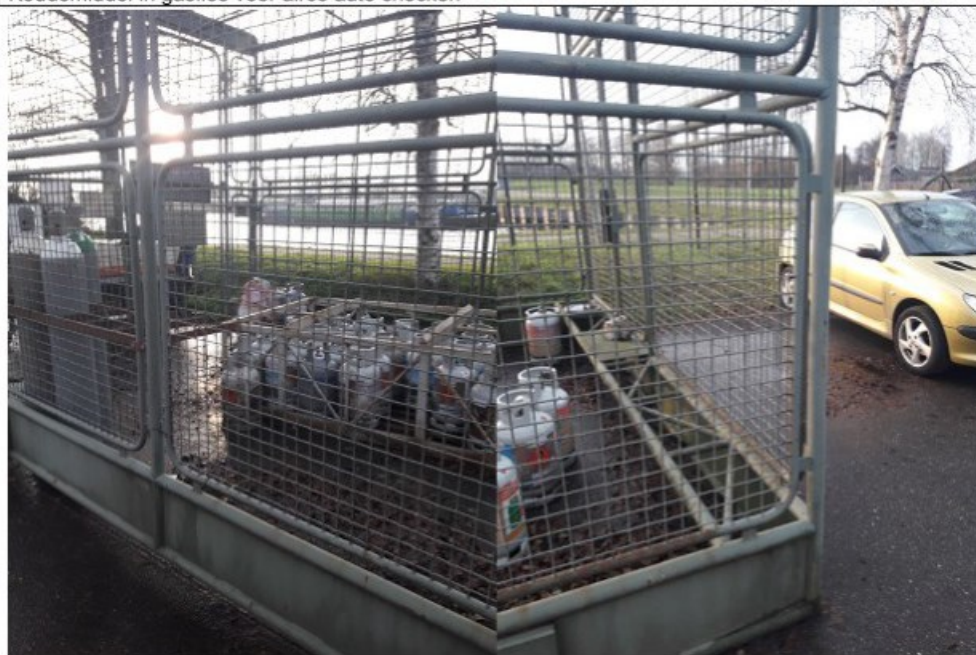
Soorten:	Hoeveelheid (liter)	Soort opslagvoorziening
X Argon	50 liter	Open opslagvoorziening. Binnen 5 meter is een auto

Binnen de inrichting is een open opslagvoorziening aanwezig voor de opslag van gasflessen. Binnen vijf meter van de opslag is er gelegenheid om auto's te parkeren en ten tijde van de milieucontrole stond hier ook een auto opgesteld. Voor een opslagvoorziening van gasflessen met een gezamenlijke waterinhoud van meer dan 115 liter en WBDBO (weerstand tegen branddoorslag en brandoverslag) van 0 minuten, dienen er zich geen brandbare object binnen een afstand van vijf meter te bevinden. Dit is in strijd met voorschrift 6.3.1 van de vergunning wet Milieubeheer met kenmerk: 2009/0180243 juncto voorschrift 6.2.6 van de Publicatierreeks gevaarlijke stoffen 15, versie juni 2005 (hierna: PGS 15).

Dit is in strijd met voorschrift 6.3.1 van de vergunning wet Milieubeheer met kenmerk: 2009/0180243 juncto voorschrift 6.2.6 van de Publicatiereeks gevaarlijke stoffen 15, versie juni 2005 (hierna: PGS 15). U dient er voor te zorgen dat er binnen vijf meter van de open opslagvoorziening voor gasflessen geen brandbare objecten bevinden of kunnen bevinden.
