# Werkinstructie secundaire kenmerken gemeente Zoetermeer.

# 1 Inleiding

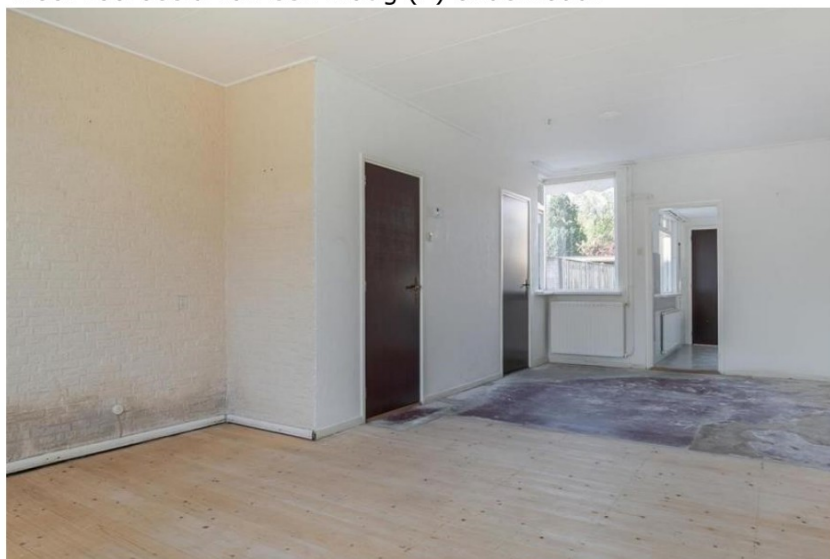
Daarnaast speelt het onderhoud aan de binnenkant ook mee. De onderstaande afbeelding geeft een mooi voorbeeld van een matig (2) onderhoud.

**Onderhoud naar 1;** Wordt gebruikt bij geheel gedateerde woningen met veel achterstallig onderhoud, waarbij de gehele woning moet worden aangepakt.

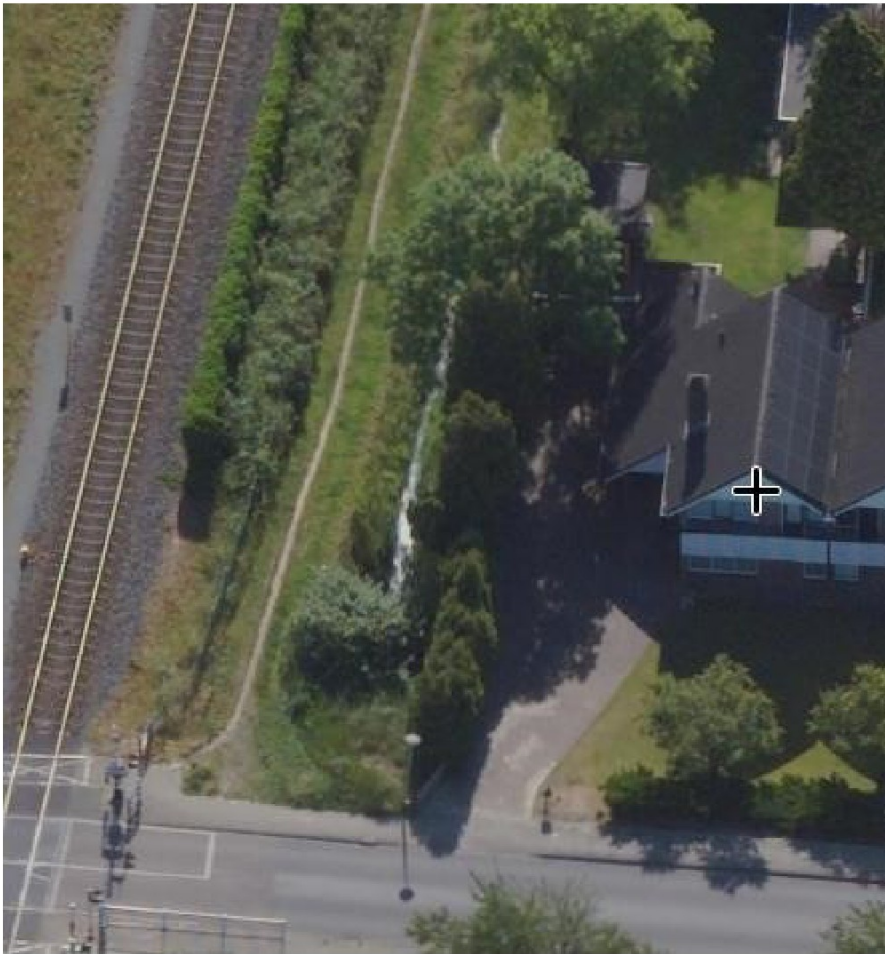
Hieronder een foto van een matige ligging;

Wanneer een woning in de wijk afwijkt van vergelijkbare woningen in de wijk. Bijvoorbeeld naast of tegenover een school.

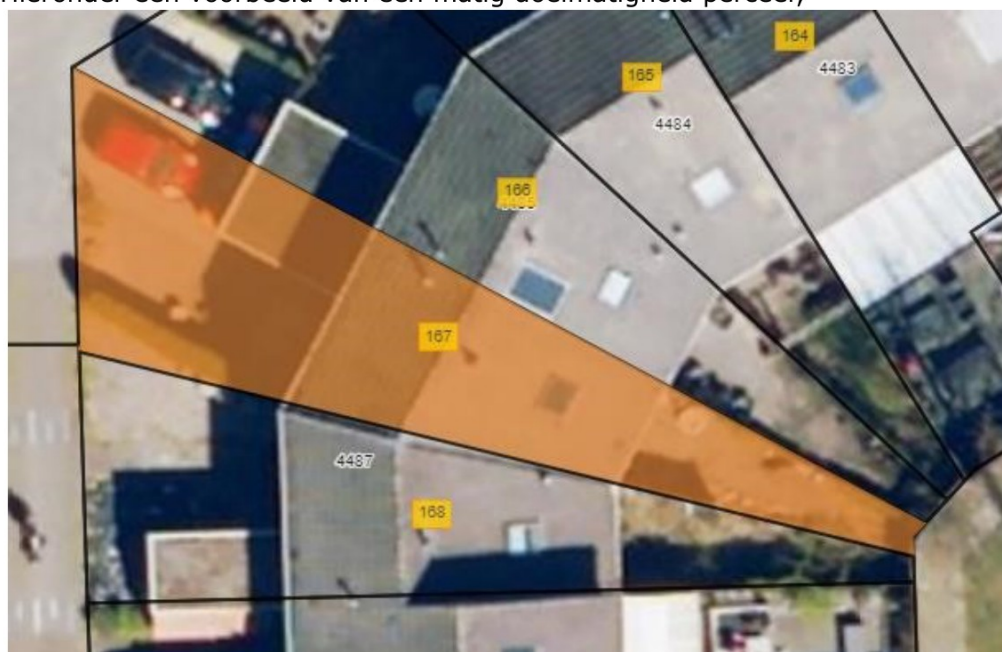
Zoals eerder al aangegeven wordt de **correctie doelmatigheid** alleen gebruikt op het **perceel**. Dit wordt vaak gebruikt bij niet bruikbare grond bij de woning door een lange toegangsweg of een perceel met een nadelige indeling/vorm. Hieronder een voorbeeld van een matig doelmatigheid perceel;
