## Zevenhuizer Verlaat Zevenhuizen Sluis

Bouwhistorische verkenning

BAAC Rapport B-22.0514

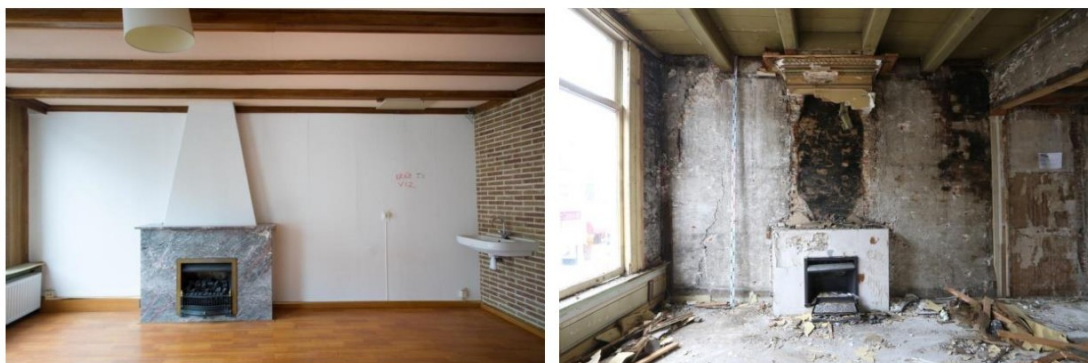
Vaak blijft bij een verkenning veel voor het oog van de bouwhistoricus verborgen. Links de situatie vóór ontmanteling, rechts na, met een 18<sup>de</sup>-eeuwse balklaag, een 19<sup>de</sup>-eeuwse schouw en een voormalige buitengevel (16<sup>de</sup>-eeuws) met daarin dichtgezette vensteropeningen. Voorbeeld:

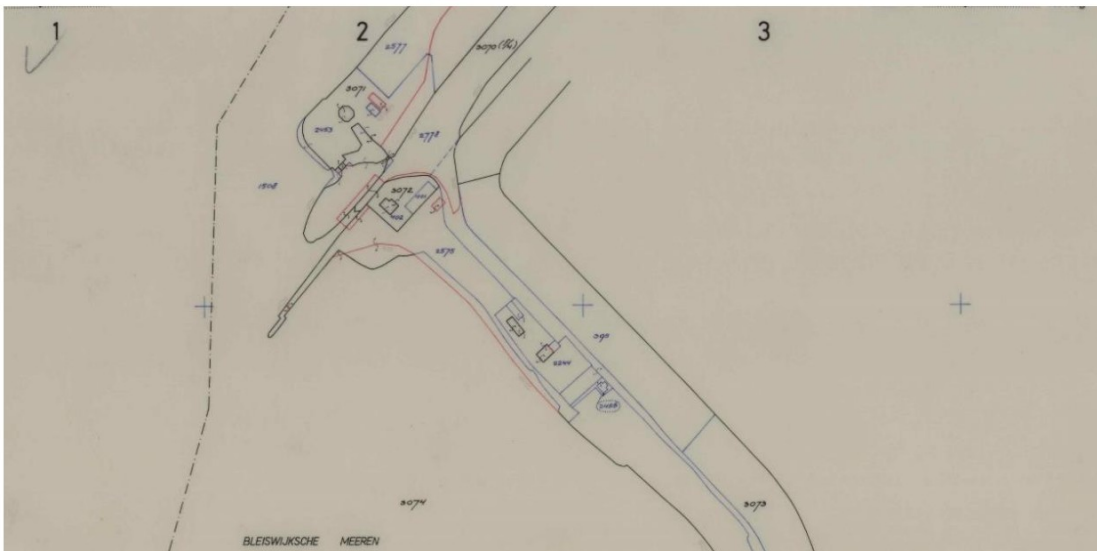
*Kadastrale hulppkaart uit 1976 met de samenvoeging van verschillende percelen. Bij de restauratie van 1977 werd de sluiswachterswoning geheel nieuw opgetrokken.*

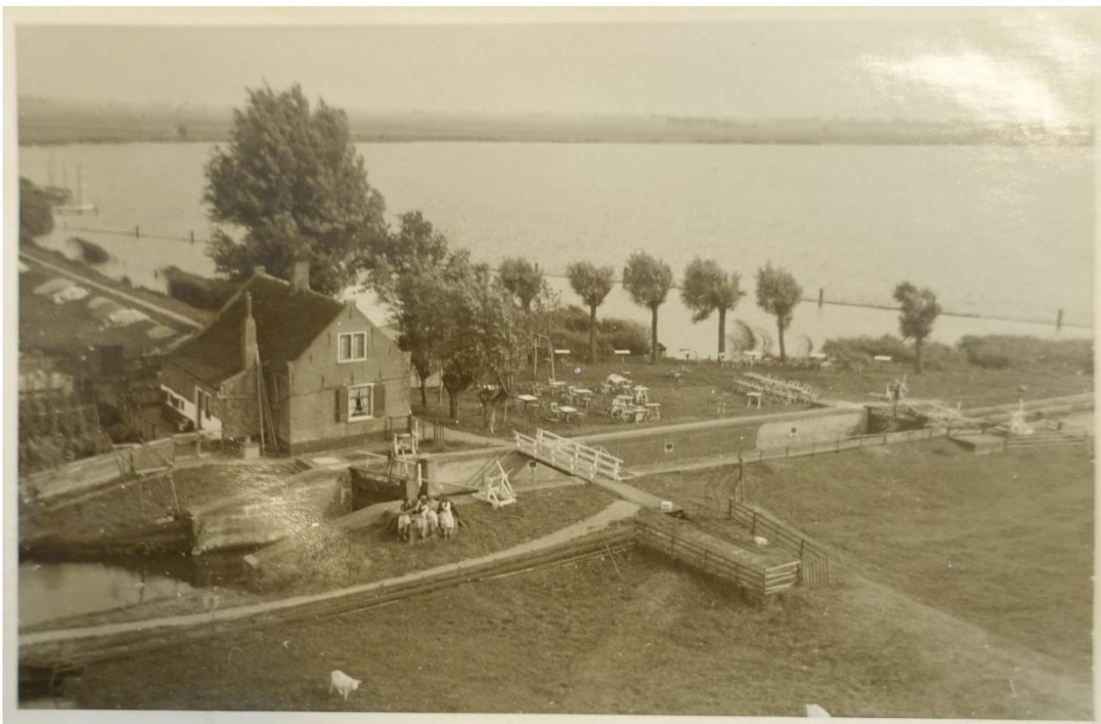
*Foto vanuit de molen van de sluis met de sluiswachterswoning (NL-RtHHSK, 112, 4832). Dit deel van het archief vangt aan in 1954, de woning werd in 1976 vernieuwd, wat hier nog niet het geval is. De jachthaven lijkt nog niet te zijn aangelegd, wel is er bij de woning een flink aantal tafels en stoelen geplaatst voor bezoekers.*

*De sluis heeft een gelijke uitrusting als heden ten dage met kaapstaanders voor de bediening van de deuren. De bediening van de rinketten met een tandrad is ook gelijk. De rolconstructie voor de brug is ook reeds aanwezig, maar de leuning is van hout en niet van staal. De zuidwestzijde van de sluis is duidelijk van een laag mortel voorzien, net als de bovenzijde van de rollaag. Mogelijk is het schuivend maken van de brug bij de restauratie van 1950 uitgevoerd, maar wellicht ook eerder.*

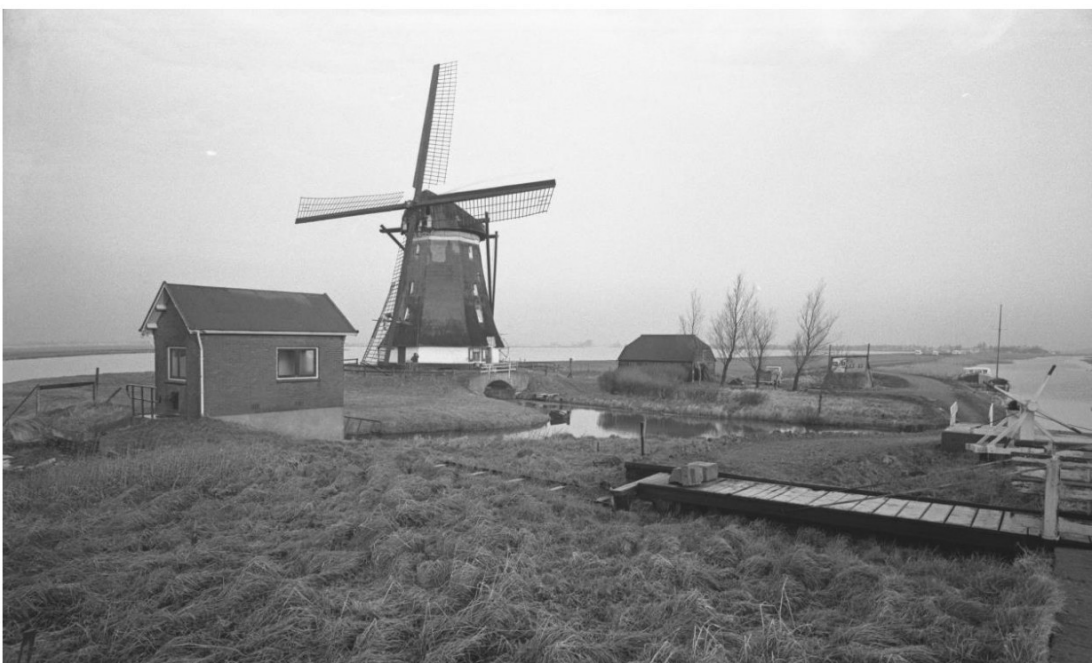
*Foto uit 1965 met de Eendrachtsmolen en nog net de rolbrug met houten leuning (RSA 4121-20032-12-19-01 Ary Groeneveld). Het gemaal heeft nog een bitumen dak en geen riet.*

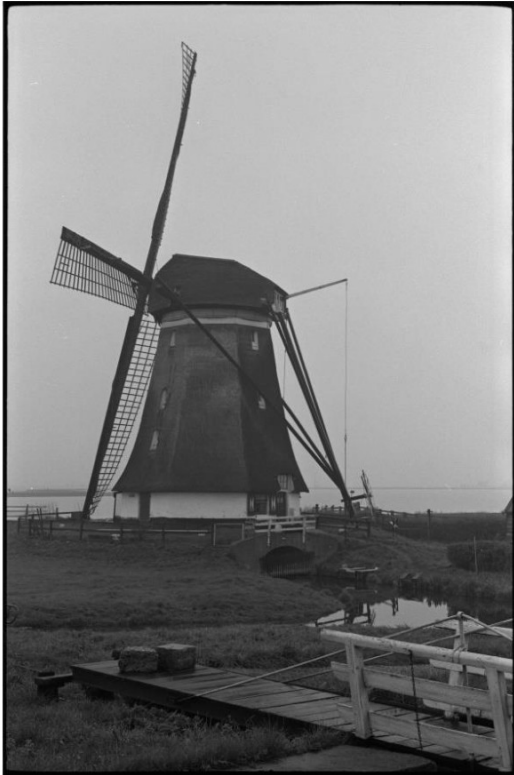
*Links een foto uit 1961 (RSA 4121-5141-2-01 Ary Groeneveld), rechts uit hetzelfde jaar (RSA 4121-5141-3-01 Ary Groeneveld). Links zijn er twee blokken steen als ballast aan de trap toegevoegd, de leuningen zijn van hout. Rechts is zichtbaar dat vrijwel al het metselwerk van een mortellaag is voorzien. Door de deuren lekt er water in de sluiskom.*

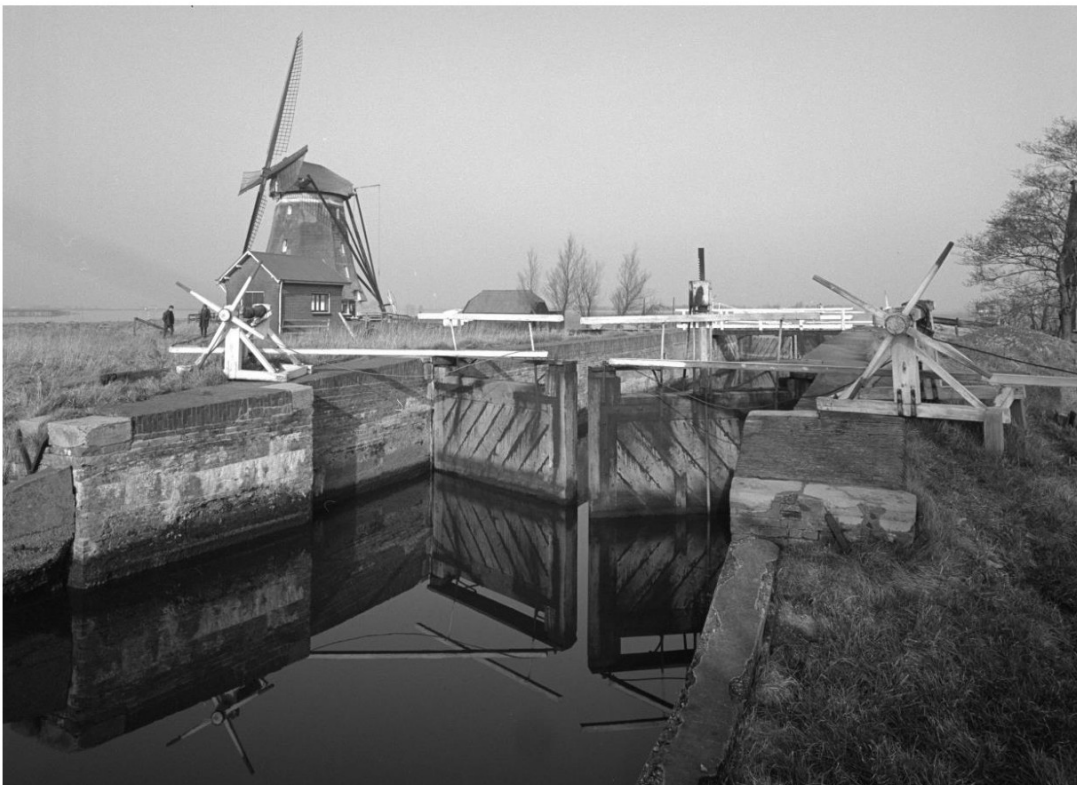
*Foto uit 1967 van het bovendee van de sluis (RSA 4121-5141-1-01 Ary Groeneveld). De staat van het metsel- en natuursteenwerk is slecht.*

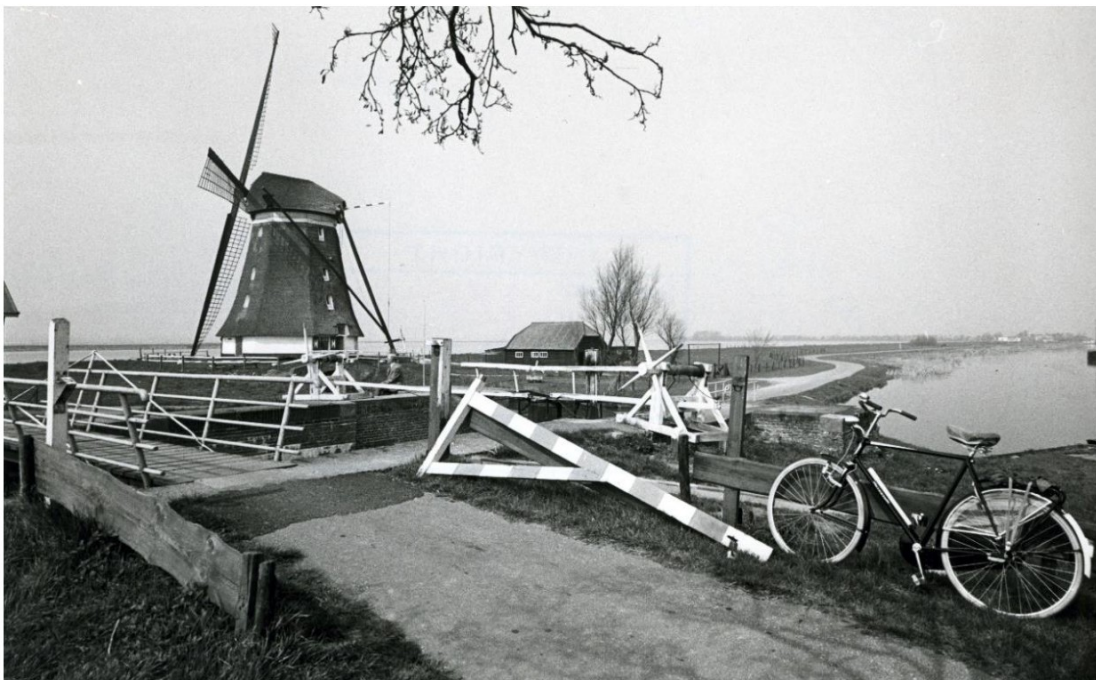
*Foto uit 1971 (RCE Beeldbank 0440 83109) waarop te zien is dat de houten leuning van de brug door stalen zijn vervangen.*

Na 1950 zijn er met regelmaat kleine herstellingen uitgevoerd in de vorm van inboet- en pleisterwerk en de vernieuwing van de brug. Uiteindelijk was dit niet voldoende en werd er in 1976-1977 een grootschalige restauratie uitgevoerd. De betonlaag werd verwijderd en de puntdeuren vernieuwd in hardhout. Uiteindelijk werden nu ook de gewenste sleuven voor schotbalken aangebracht.

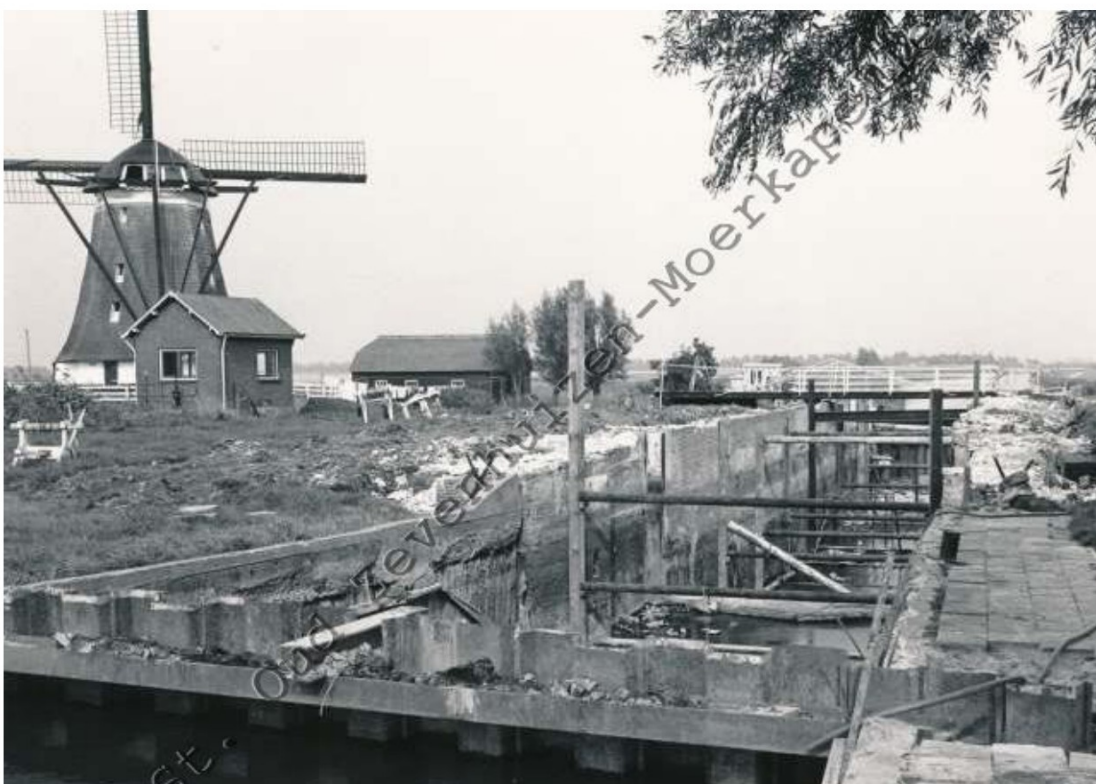
*Foto van de historische vereniging van de restauratie uit 1976-1977, waarbij goed zichtbaar is dat er forse herstellingen zijn uitgevoerd (OZM 10745).*

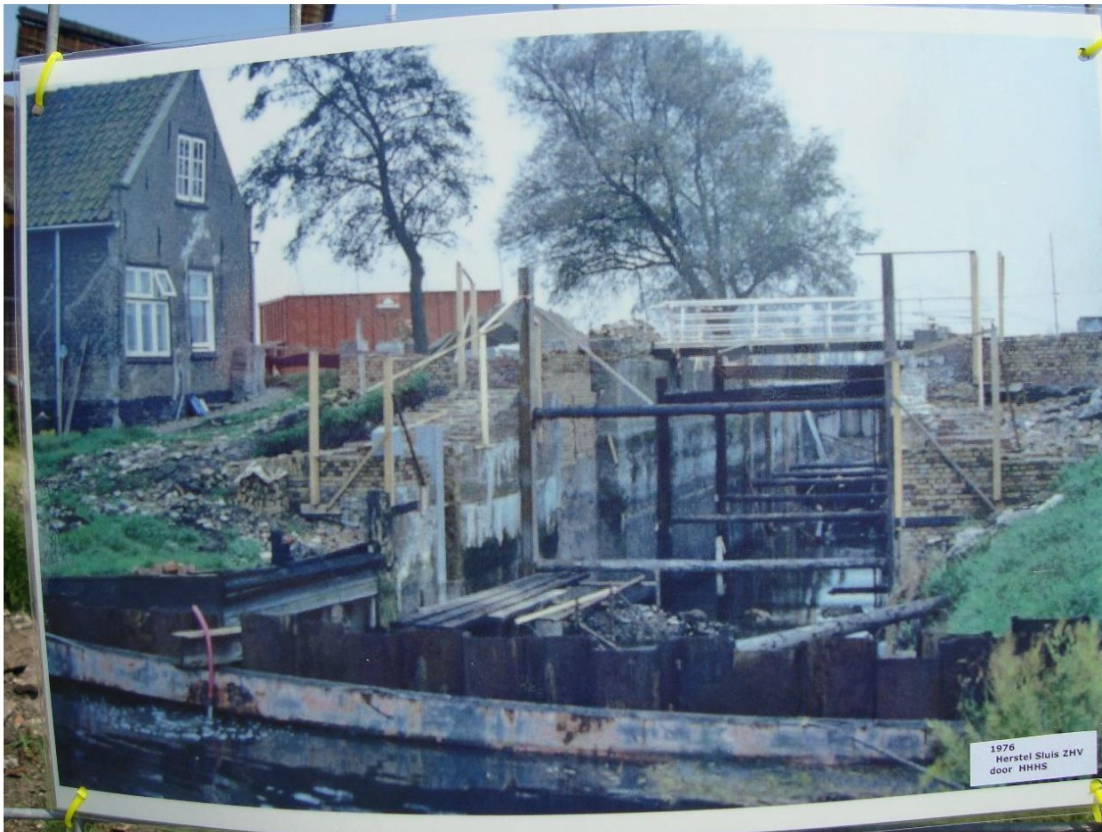
*Foto van de opdrachtgever van de restauratie van 1976-1977 vanaf de zijde van de Hennipsloot. Ook hier werden er forse herstellingen uitgevoerd.*

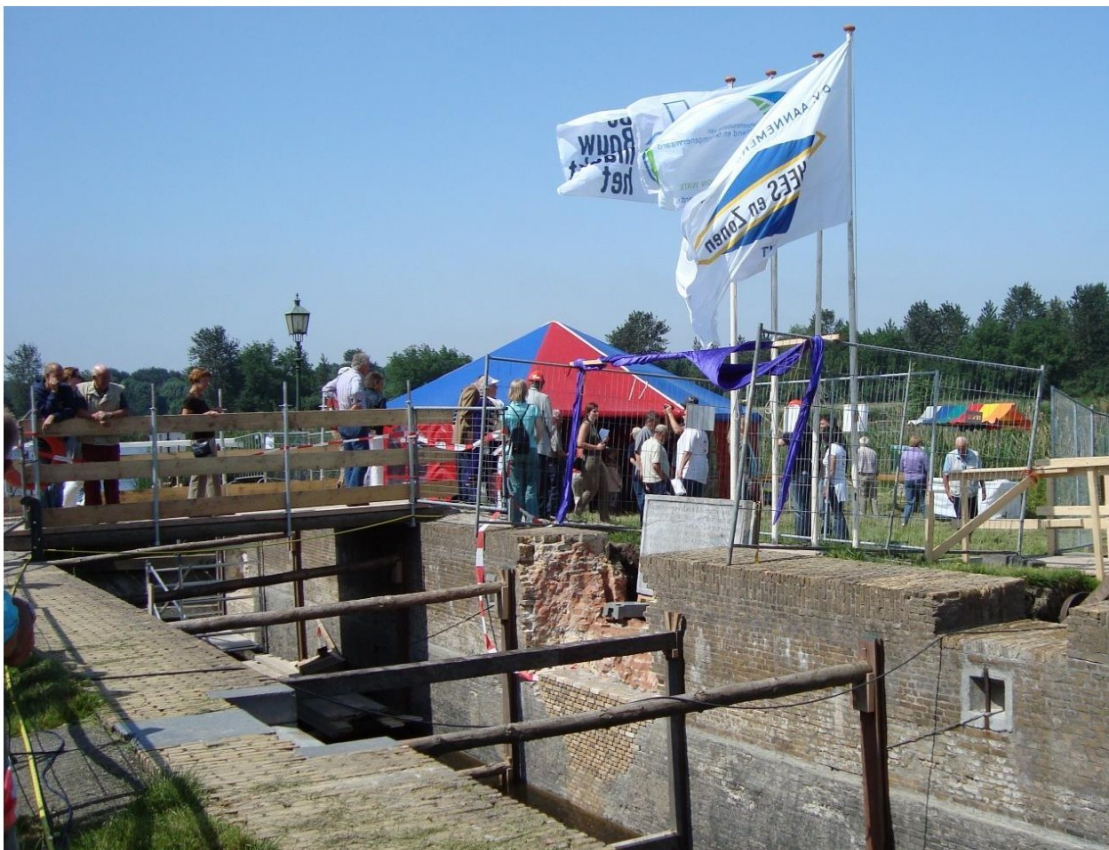
*Foto van de restauratie van 2007-2008 met ter plaatse van de gedenksteen een grote opening die aan de onderzijde reeds is ingeboet. Hierboven zijn de rode bakstenen aan de binnenzijde goed zichtbaar.*

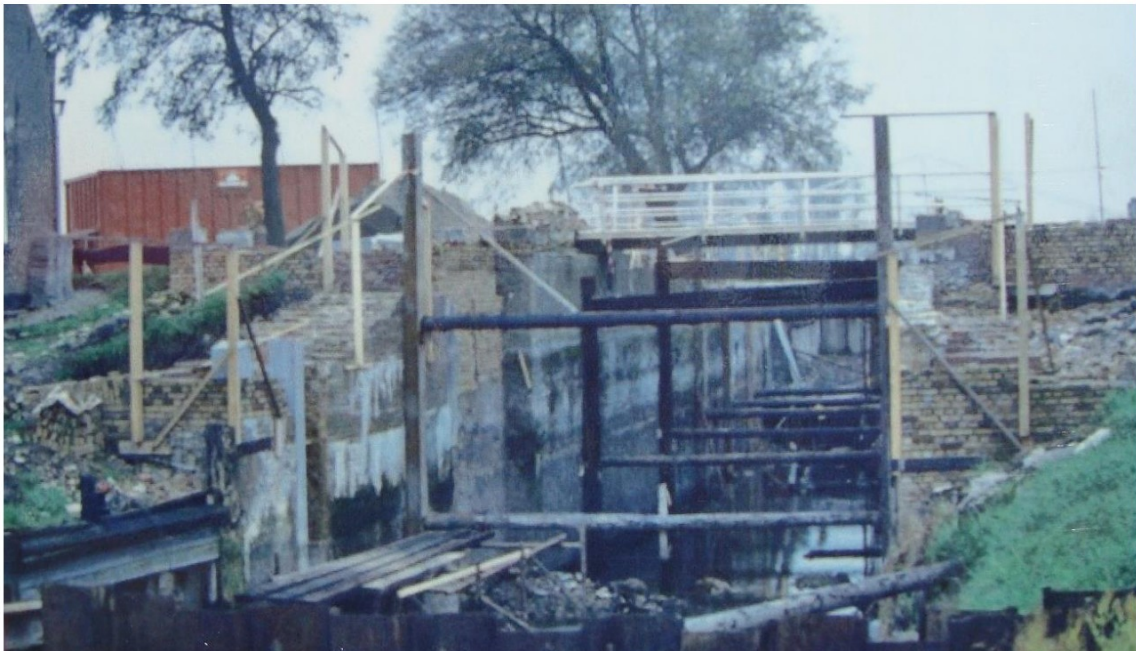
*Uitsnede uit de foto van de restauratie van 1977. Duidelijk zichtbaar is dat al het werk van de rollaag die de wanden afdekt is verwijderd, net als het natuursteenwerk. De schotbalkspanningen van natuursteen zijn ingebroken in het bestaande werk.*

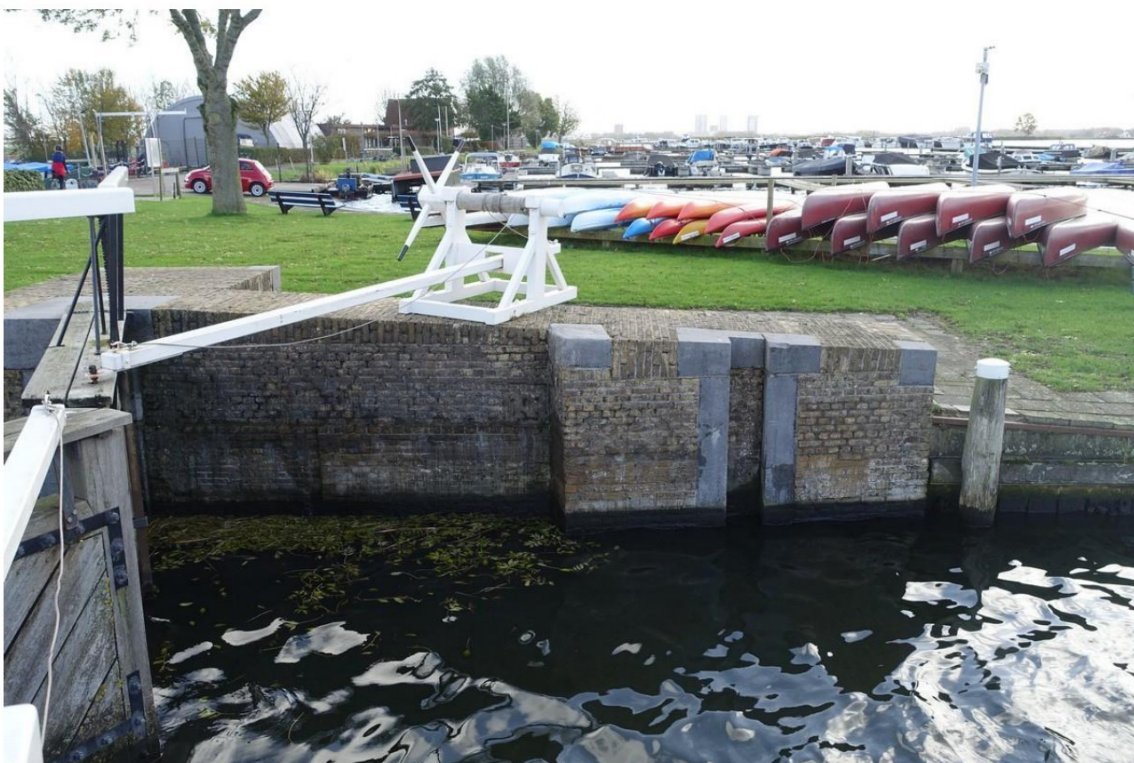
*De oostelijke zijde van het bovenhoofd. Geheel rechts de beschoeiing en een meerpaal. De hoeken van het metselwerk en de schotbalkspanning zijn in hardsteen uitgevoerd. Alleen aan de achterzijde is dit van enige ouderdom. Links hiervan de deurkas. Op de licht oplopende sluiswand een kaapstaander die de deur bediend.*

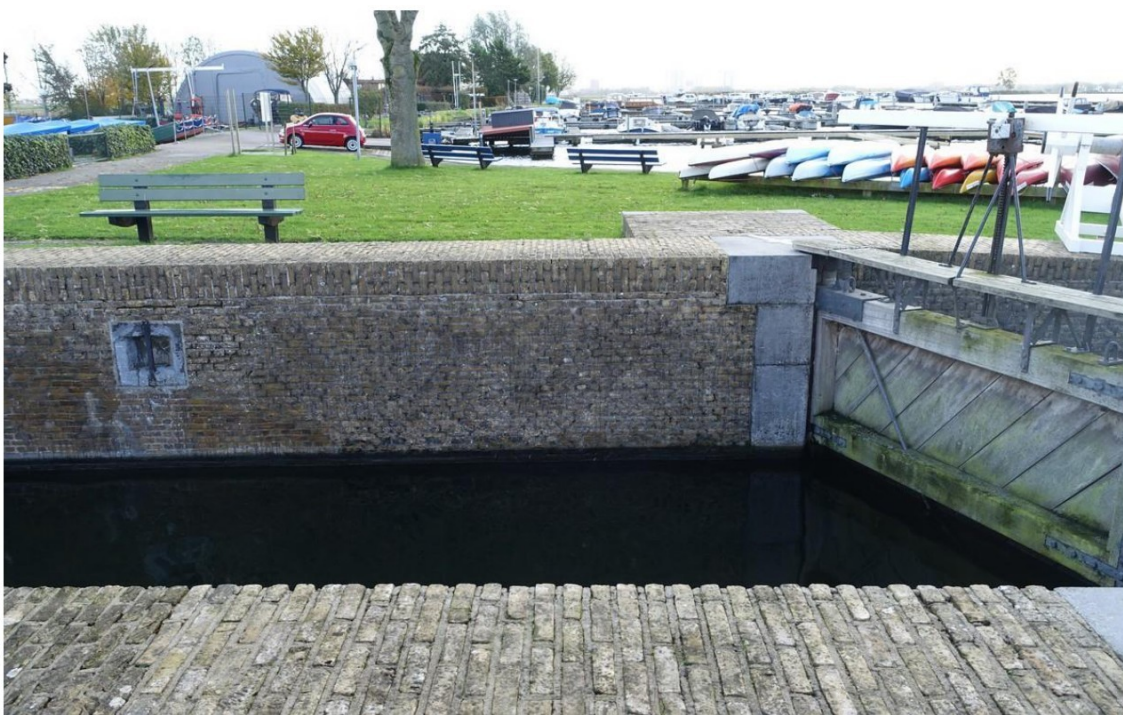
*Rechts de binnenzijde van de sluisdeur met zware hardstenen blokken achter de har van de deur. De onderste blokken zijn ouder. Links een haalkom van hardsteen met smeedijzeren pen, al deze haalkommen lijken oorspronkelijk te zijn.*

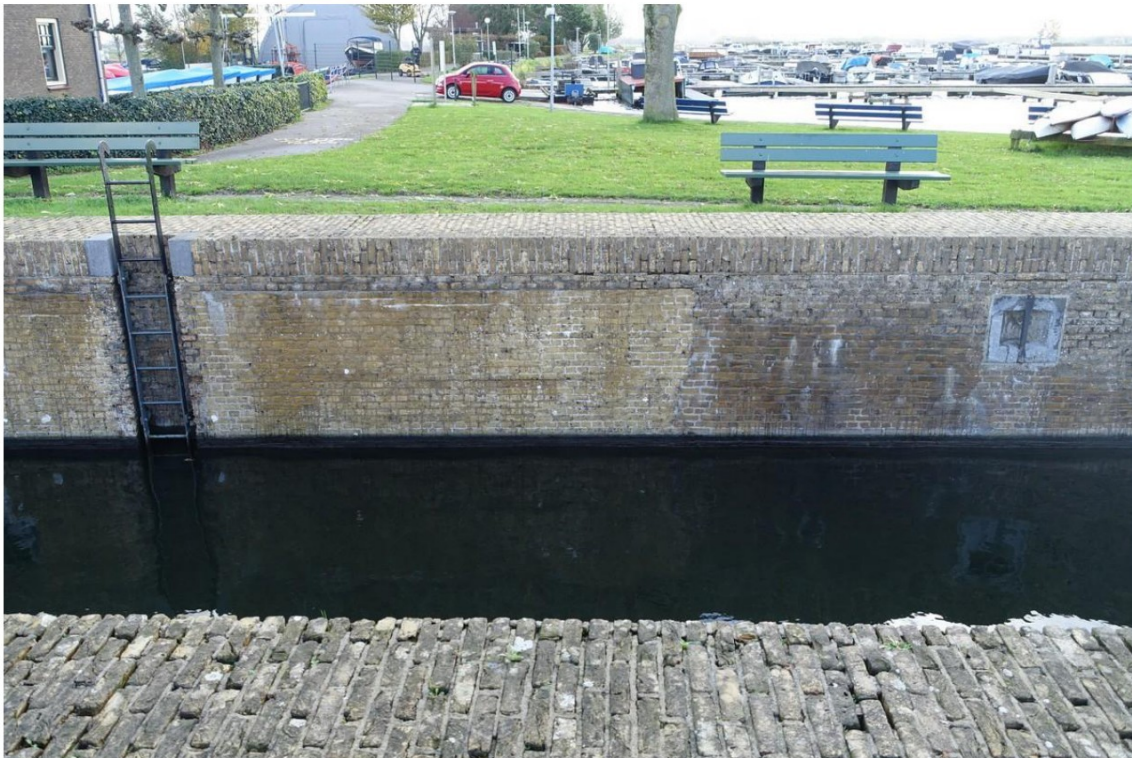
*Links van de bank een duidelijke overgang in het metselwerk met een zeer rommelig uitgevoerde overgang aan de rechterzijde. De stalen ladder is waarschijnlijk in 1977 in het bestaande metselwerk ingebroken. Het nieuwere werk van de rollaag tekent zich ook duidelijk af.*

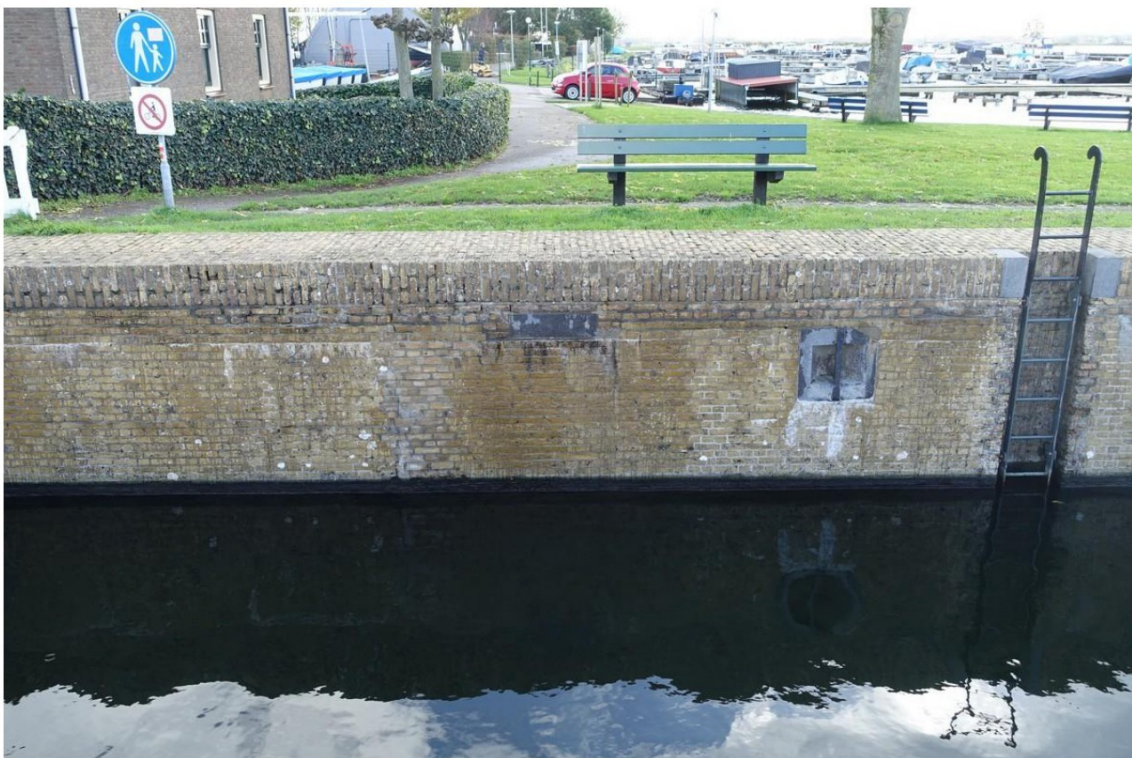
*De tweede haalkom in metselwerk van aanzienlijke ouderdom. Verder naar rechts is aan de onderzijde van het vernieuwde werk van de rollaag een hardstenen blok opgenomen met het opschrift 'REN 1976', blijkbaar als gedenkplaat van de toen uitgevoerde restauratie. (RENovatie) Links hiervan een slordig ingeboete en teruggekeerde scheur.*

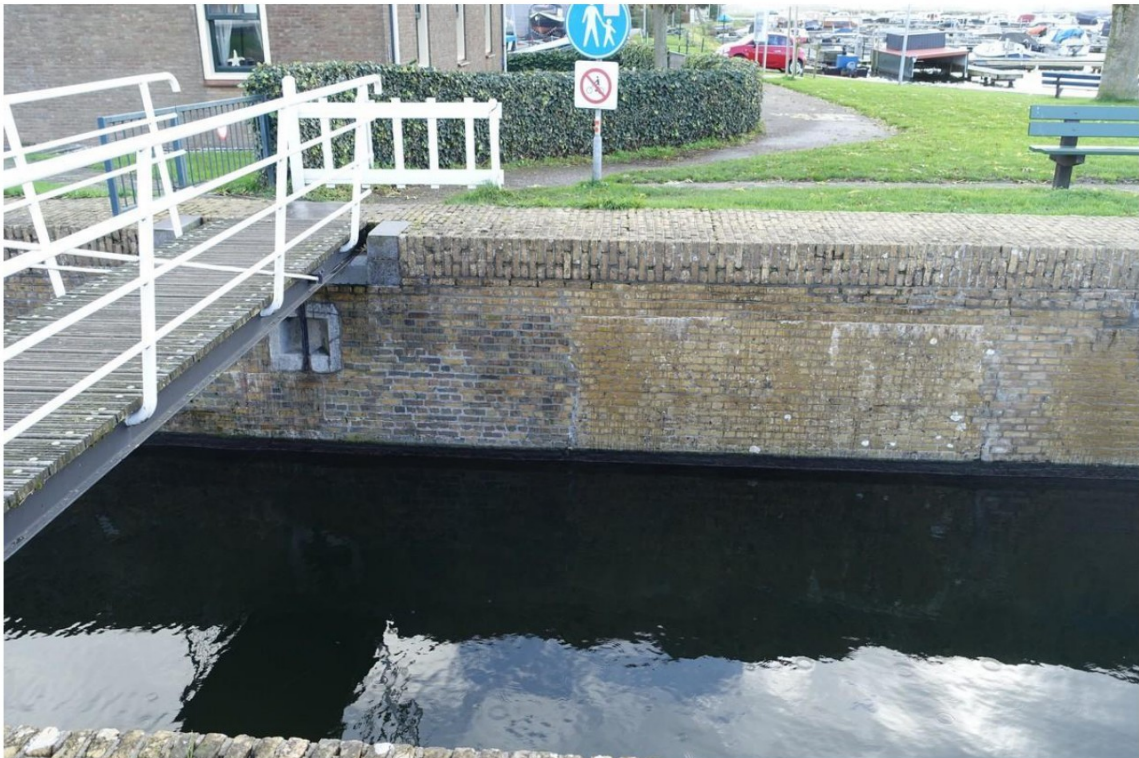
*De brug die direct boven de derde haalkom ligt, een nogal ongelukkige plaats. Op de tekening van rond 1815 ligt deze meer naar rechts. De oplegging is in de rollaag ingebroken en met nieuwe hardstenen blokken omlijst. Direct naast de brug is er een deels paarskleurige steen toegepast.*

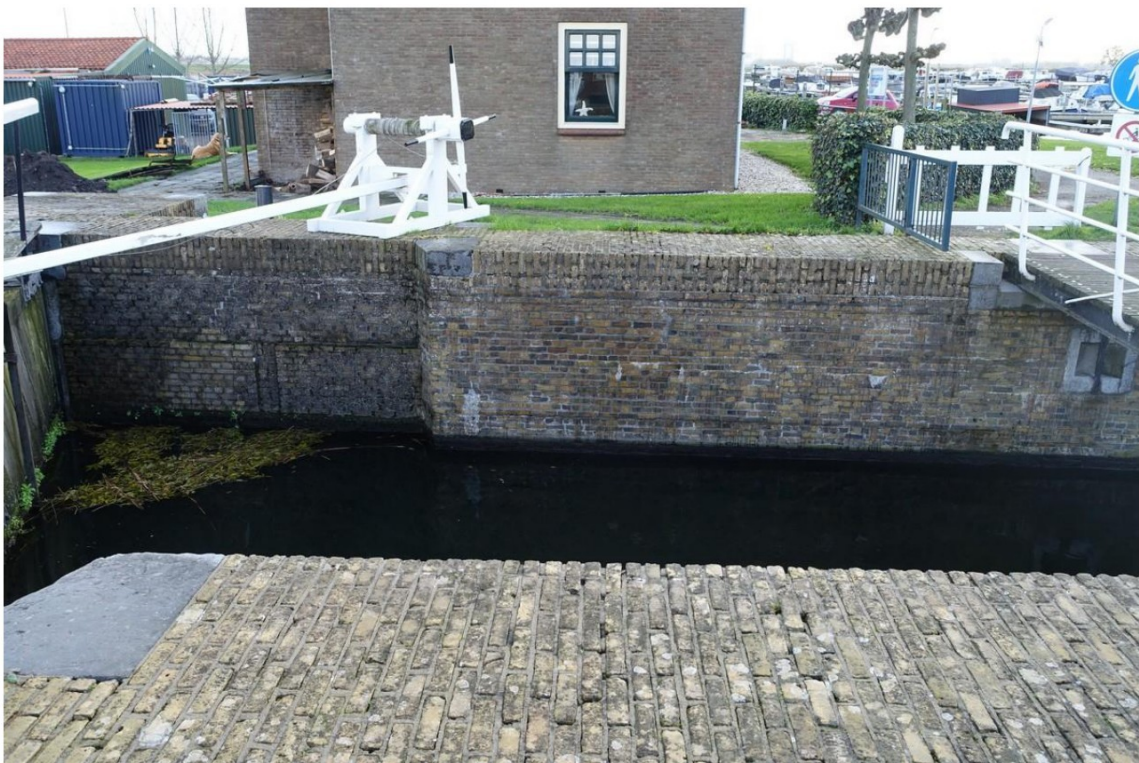
*Ook links van de brug is de paarse steen toegepast. Links daarvan de deurkas. Op de rollaag de kaapstaander voor de bediening van de deur.*

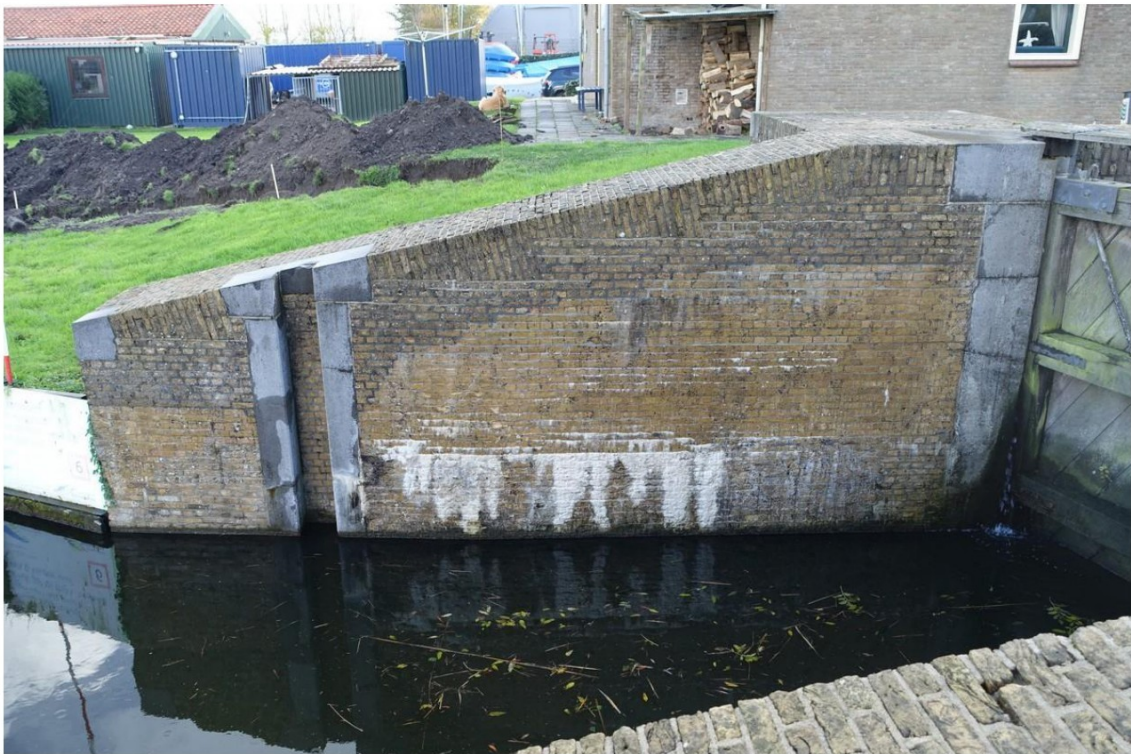
*Het benedenhoofd met achter de deur een gelijke verzwaring van het muurwerk met hardstenen blokken, waarvan alleen de bovenste is vernieuwd. De herstellingen van het metselwerk uit 1976-1977 tekenen zich duidelijk af. Een halve meter boven de waterlijn karakteristieke chloride uitbloeiingen, waarschijnlijk door de constante vochtdruk.*

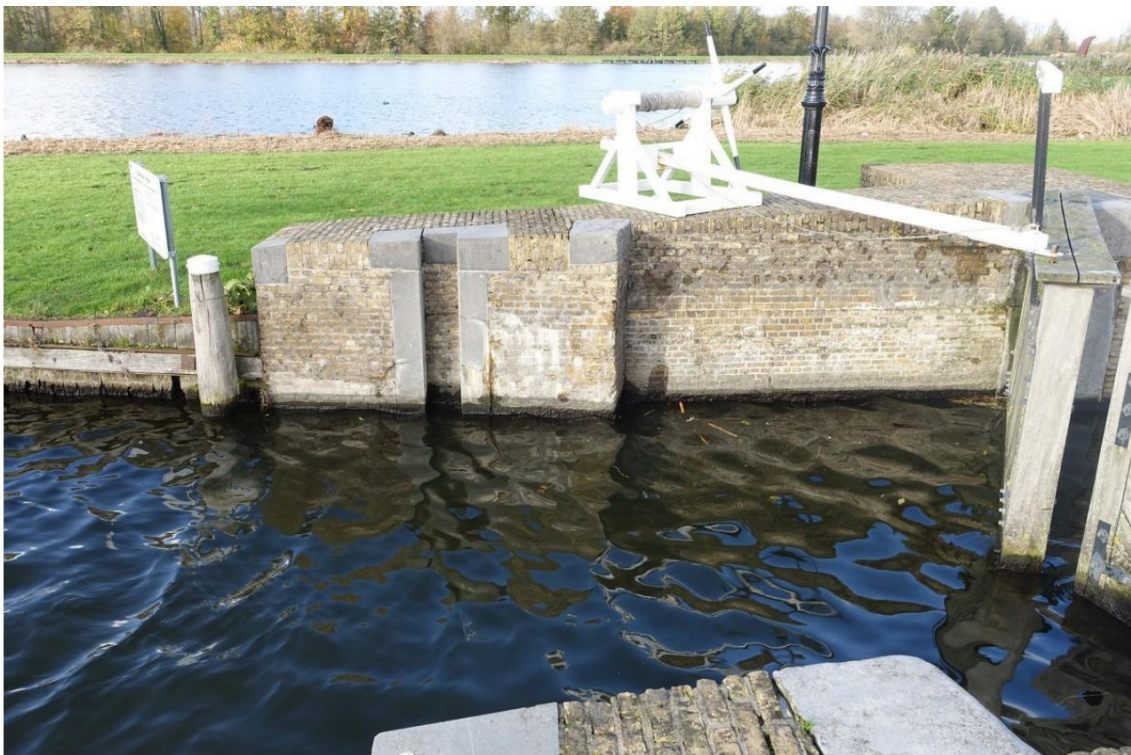
*De westelijk sluiswand met het bovenhoofd, dit is gespiegeld aan de oostelijke zijde met de in 1977 aangebrachte schotbalkspanning en rechts ervan de deurkas met erboven de kaapstaander.*

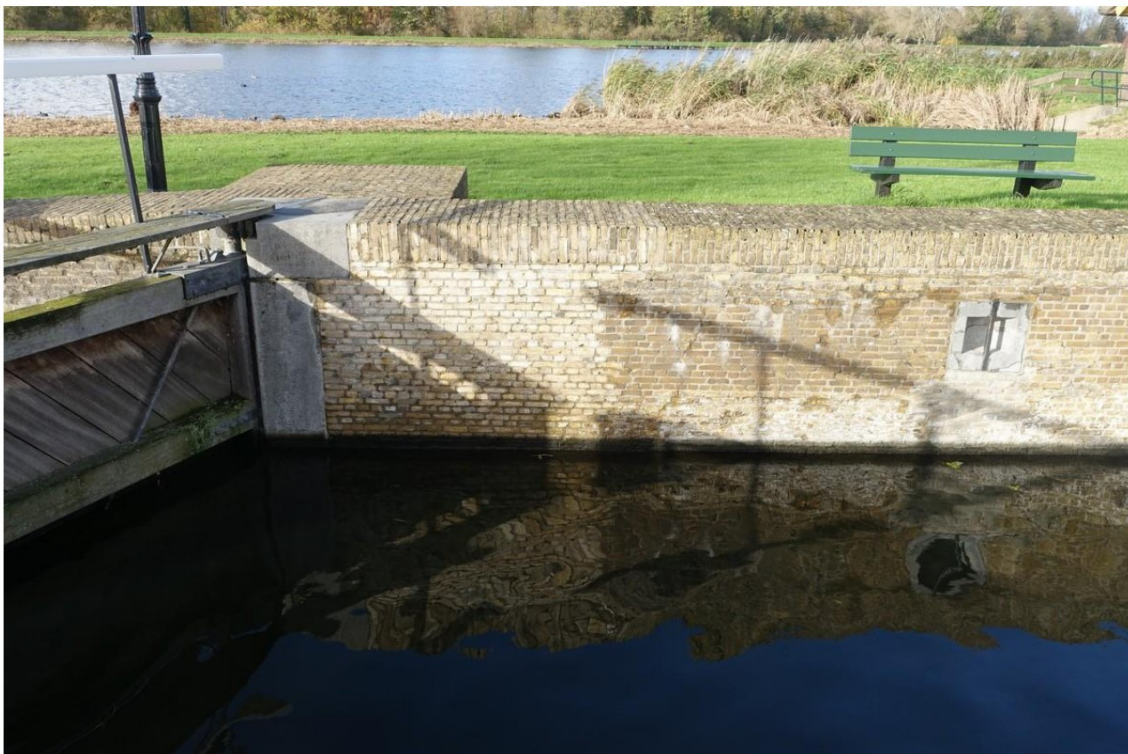
*Links de verzwaarde hoek tegen de har, hier is er één lang blok hardsteen gebruikt. Het metselwerk rechts hiervan is geheel vernieuwd.*

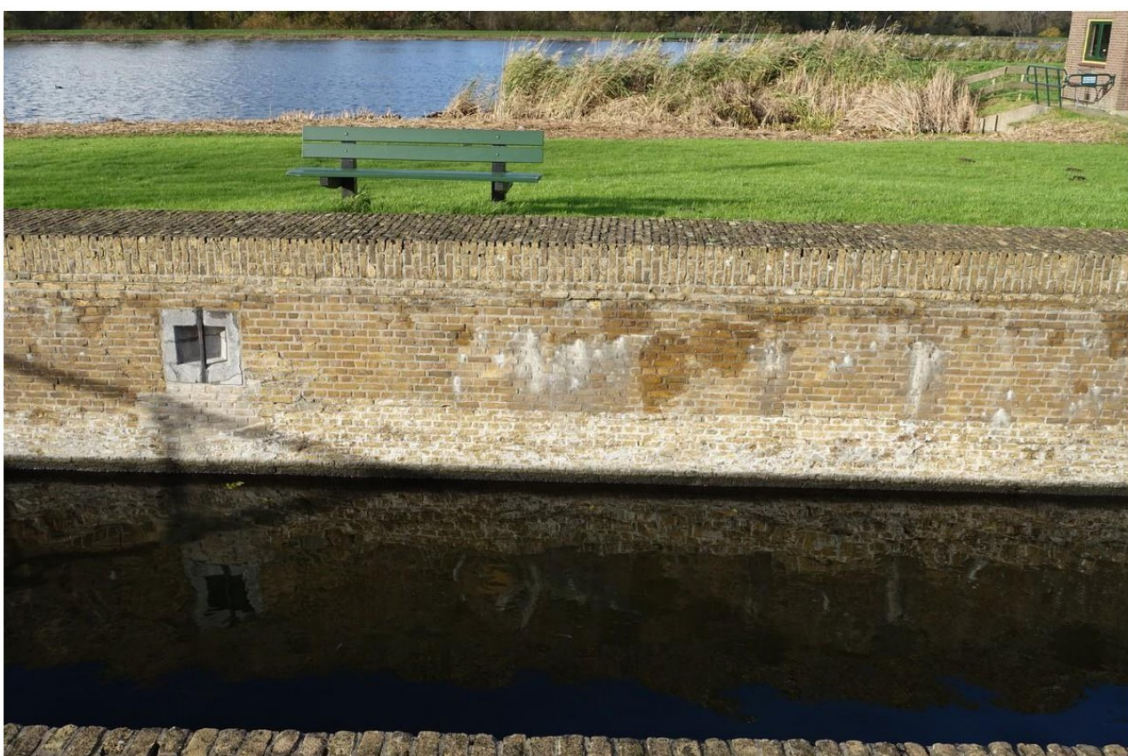
*Het metselwerk bestaat hier uit drie fasen, waarbij het vlak ter hoogte van de haalkom waarschijnlijk in 2007-2008 is vernieuwd. Eronder ouder werk, erboven de in 1976-1977 vernieuwde rollaag.*

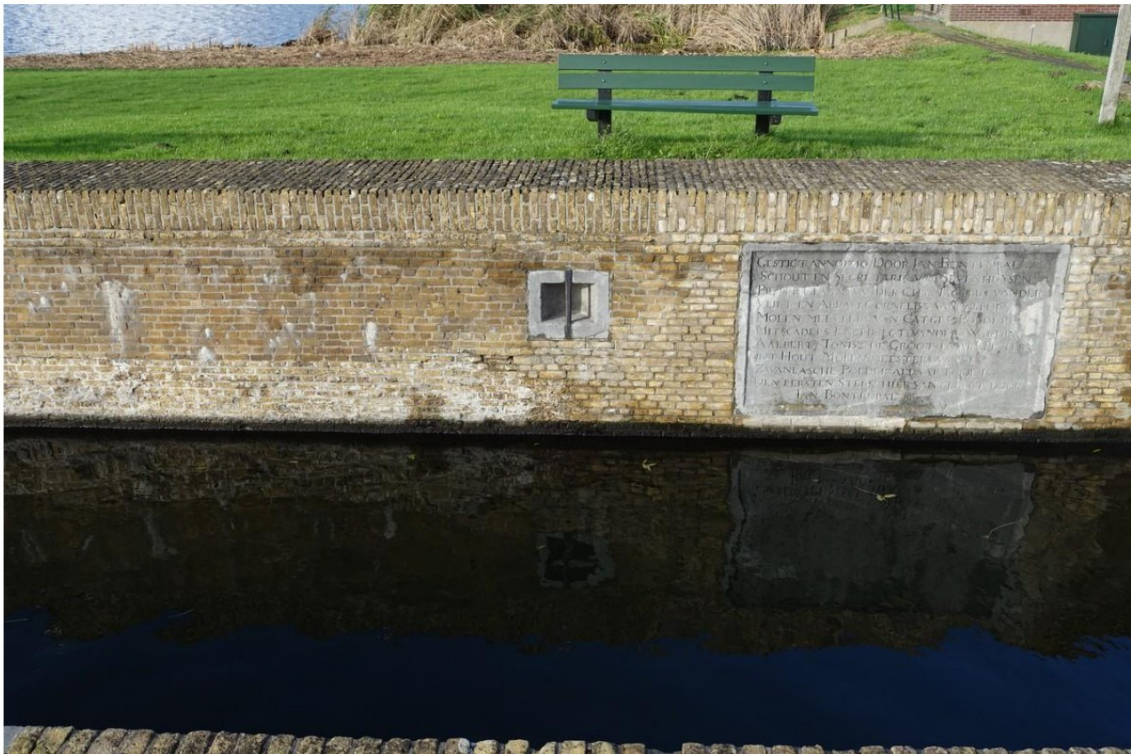
*Rechts de gedenkplaat waaromheen al het werk in 2007 is vernieuwd, erboven is dit ook goed zichtbaar. De gedenkplaat uit 1740 is toen uitgenomen, gereinigd en de scheuren hersteld. Hierna is deze herplaatst.*

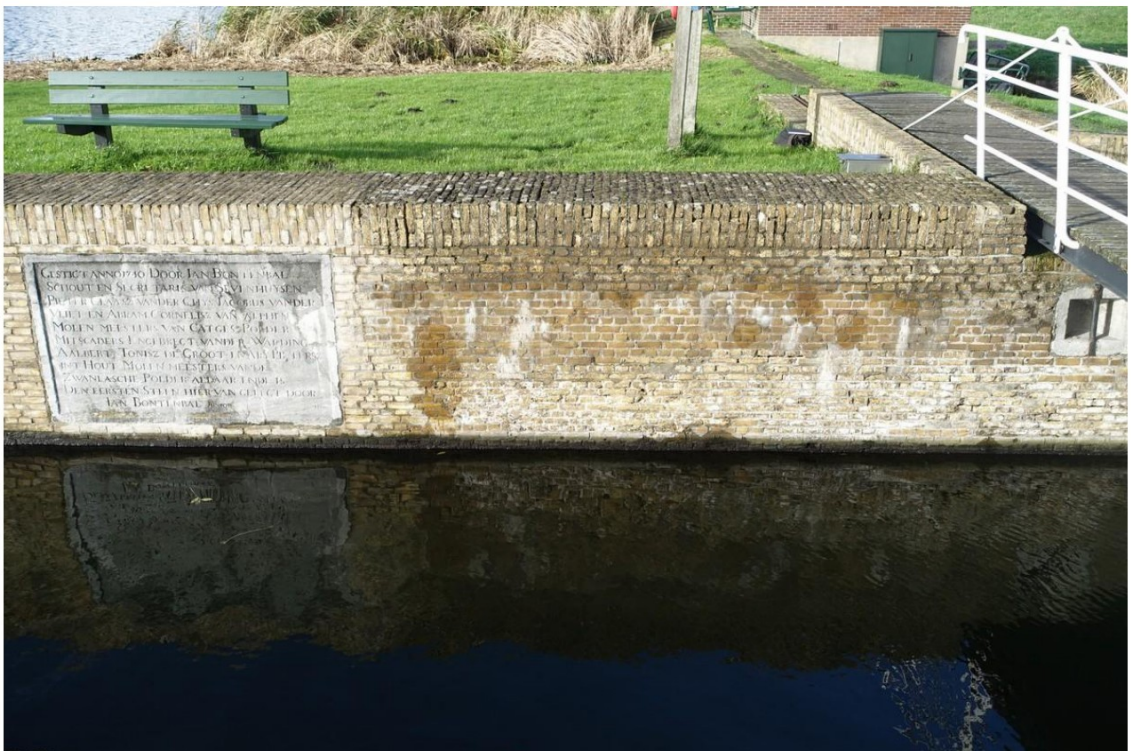
*Rechts van de gedenksteen is ook een brede band metselwerk vernieuwd. Ook is hier goed zichtbaar dat er voor de schuivende brug een doorbraak in de rollaag is gemaakt.*

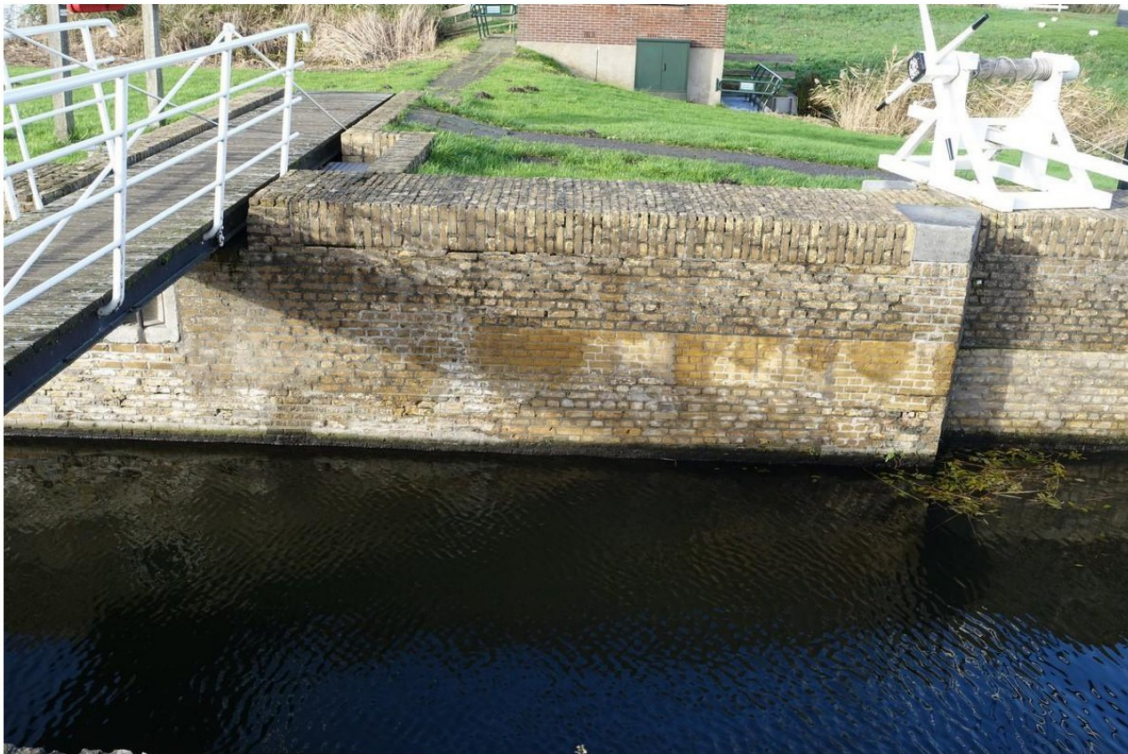
*Het metselwerk rechts van de brug laat een grote variëteit aan herstellingen zien die niet even fraai zijn uitgevoerd. Anderzijds laat dit wel zien dat er met regelmaat onderhoud is uitgevoerd.*

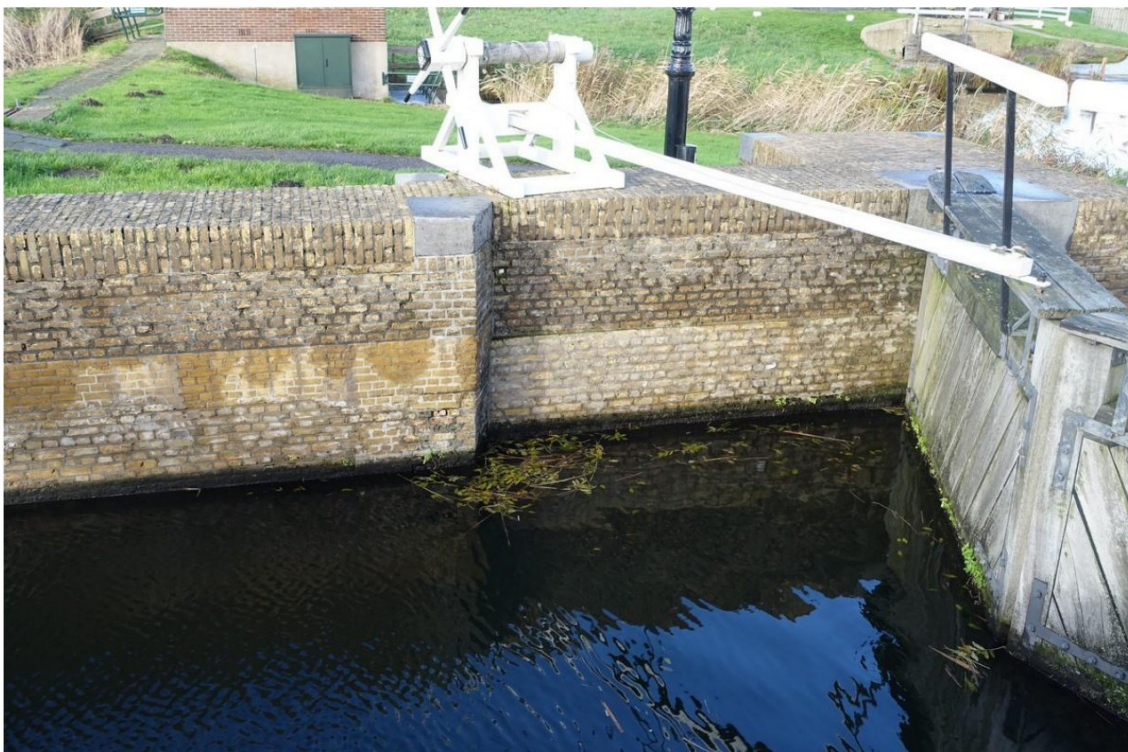
*Rechts de deurkas met erboven de kaapstaander. Boven het lichtere werk de herstellingen uit 1977 met donkere cementmortel.*

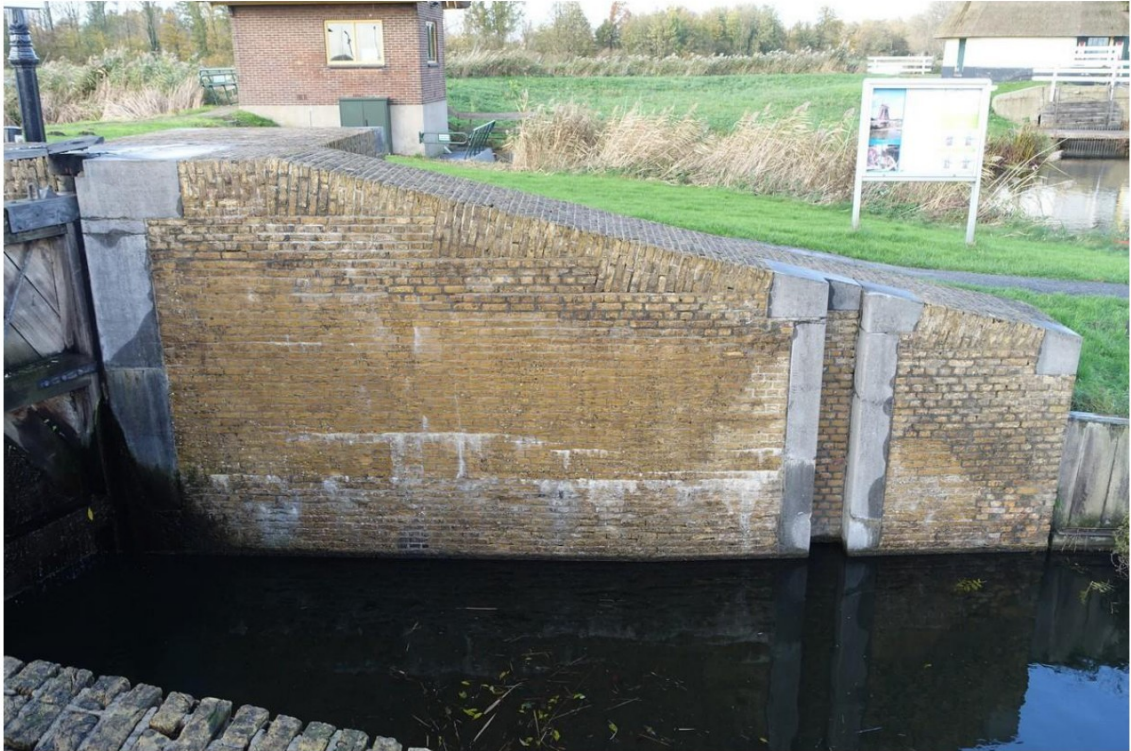
*Het benedenhoofd met ook hier de duidelijke aftekening tussen het werk met cementmortel aan de bovenzijde en ouder werk.*
