## Zevenhuizer Verlaat Zevenhuizen Sluis

Bouwhistorische verkenning

BAAC Rapport B-22.0514

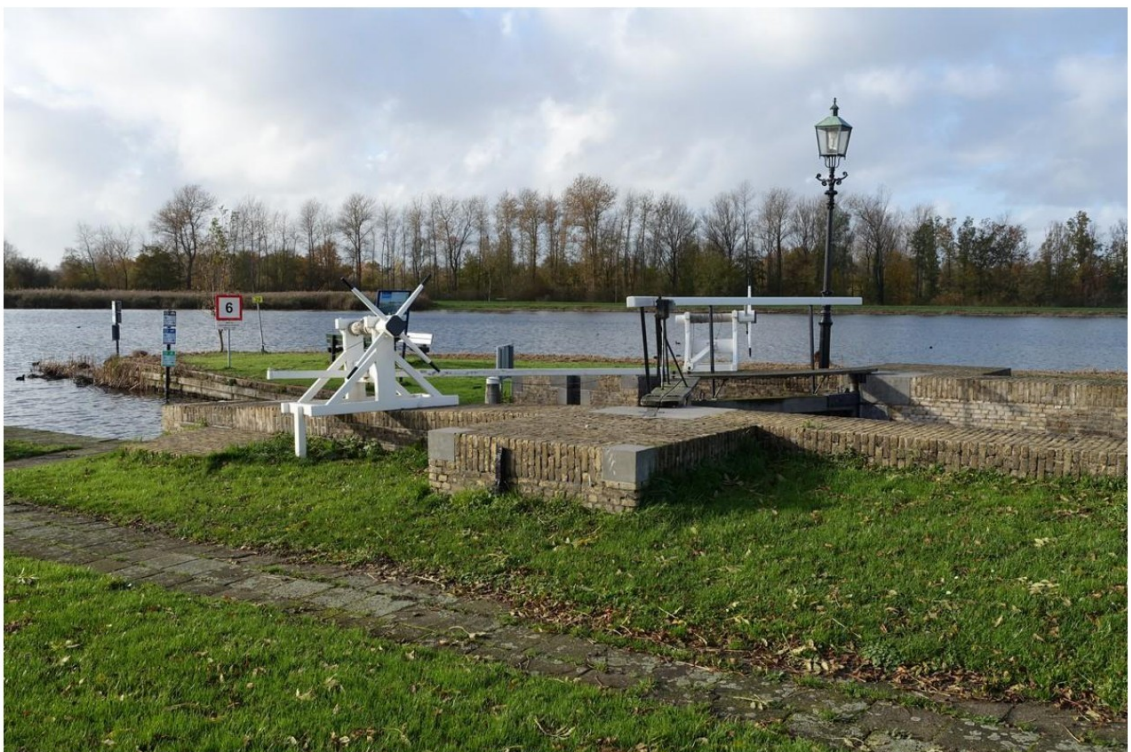
*De oostelijke zijde van het bovenhoofd met de steunberen aan het begin van de sluis en bij de deur. Op alle hoeken zijn hardstenen blokken geplaatst om het losraken van stenen te voorkomen. Gezien de op veel plaatsen geheel uitgespoelde voegen van de rollaag geen luxe. Aan de westelijke zijde zijn niet overal hardstenen blokken op de hoeken aanwezig.*

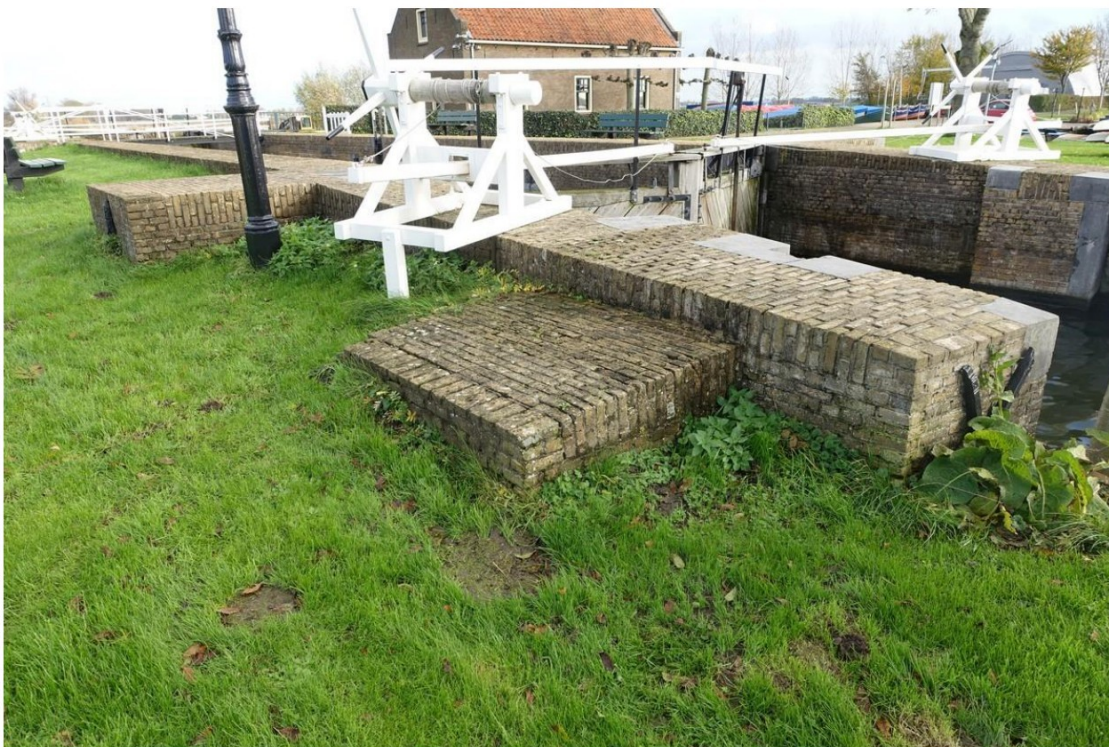
*De westelijke zijde van het bovenhoofd. Hier ontbreken de hardstenen blokken aan de buitenzijde van de sluiswand. Op de kop van de wand is een zwaar kruisvormig muuranker aanwezig. In de steunbeer bij de deuren ook een zwaar exemplaar, maar dan met een rechte schieter.*

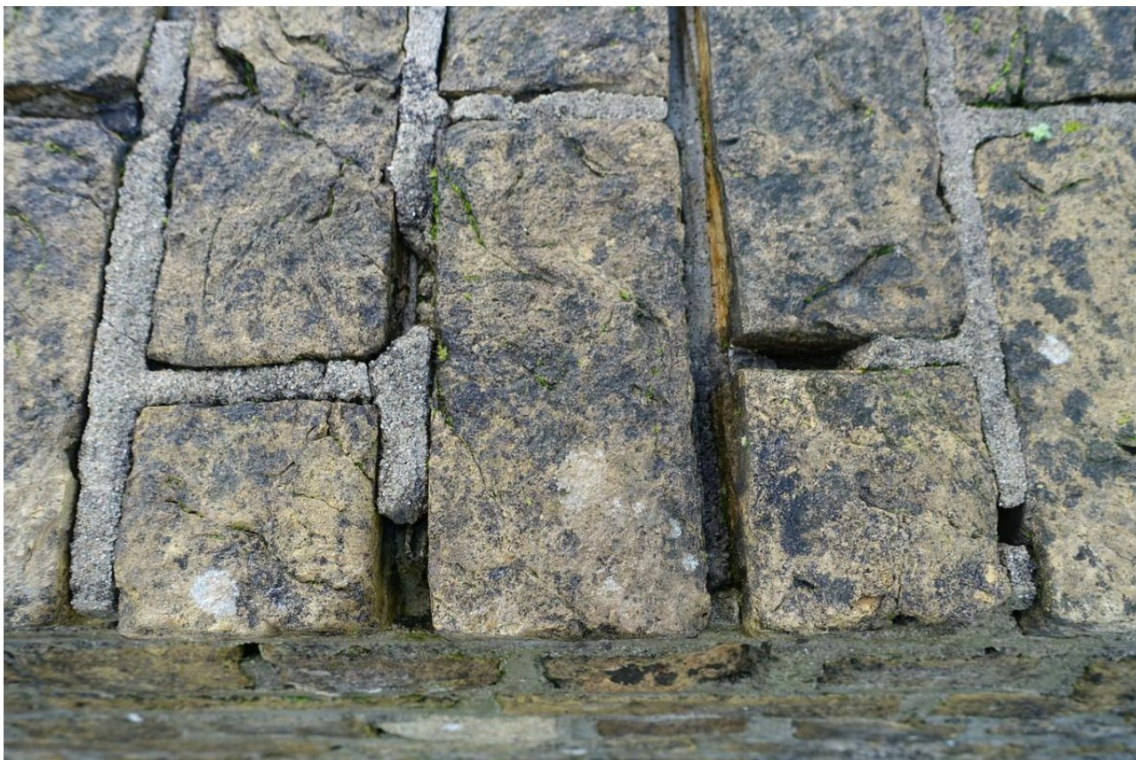
*Het metselwerk van de rollaag aan het westelijke benedeneinde. De bakstenen zijn in 1976-1977 nieuw aangebracht. Aan het slijpspoor is te zien dat het voegwerk waarschijnlijk in 2007-2008 is vernieuwd. Intussen is dit weer aan herstel toe.*

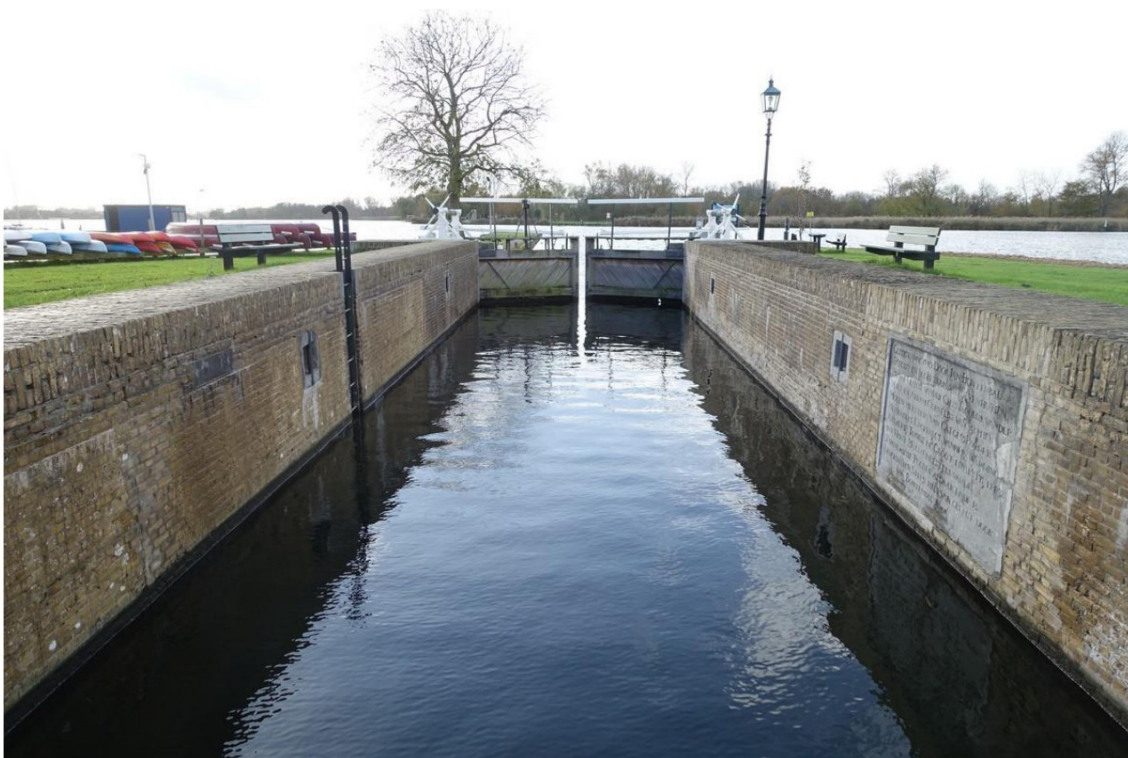
*De sluiskom gezien naar het bovenhoofd. Rechts de gedenkplaat en links de stalen trap. De blik was in 1740 vrijwel gelijk.*

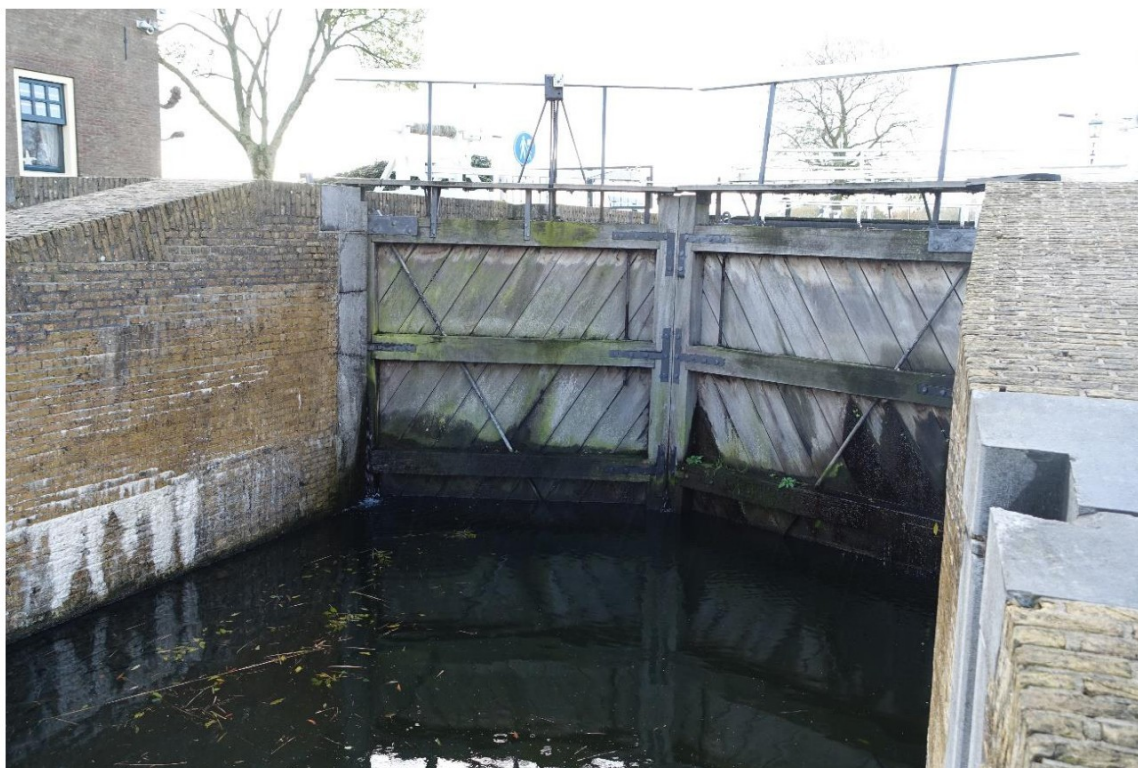
*De deuren van het benedenhoofd in gesloten toestand. Op de deuren zijn met ijzeren beugels twee loopplanken met leuning aangebracht. Hierop kan het ringket worden bediend en kan de sluis worden overgestoken.*

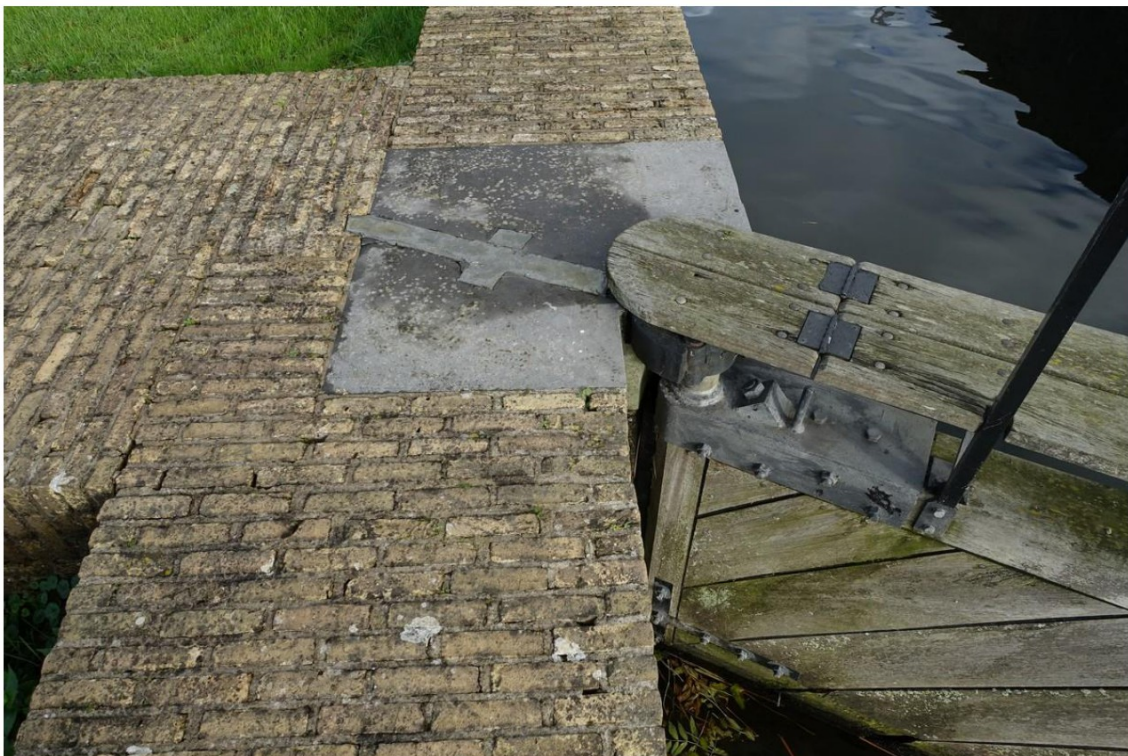
*De halsbeugel met de verankering in het hardstenen blok. De smeedijzeren strop is met lood aangegoten. De hals van de har is met staal verzwaaard om de hoge belasting aan te kunnen.*

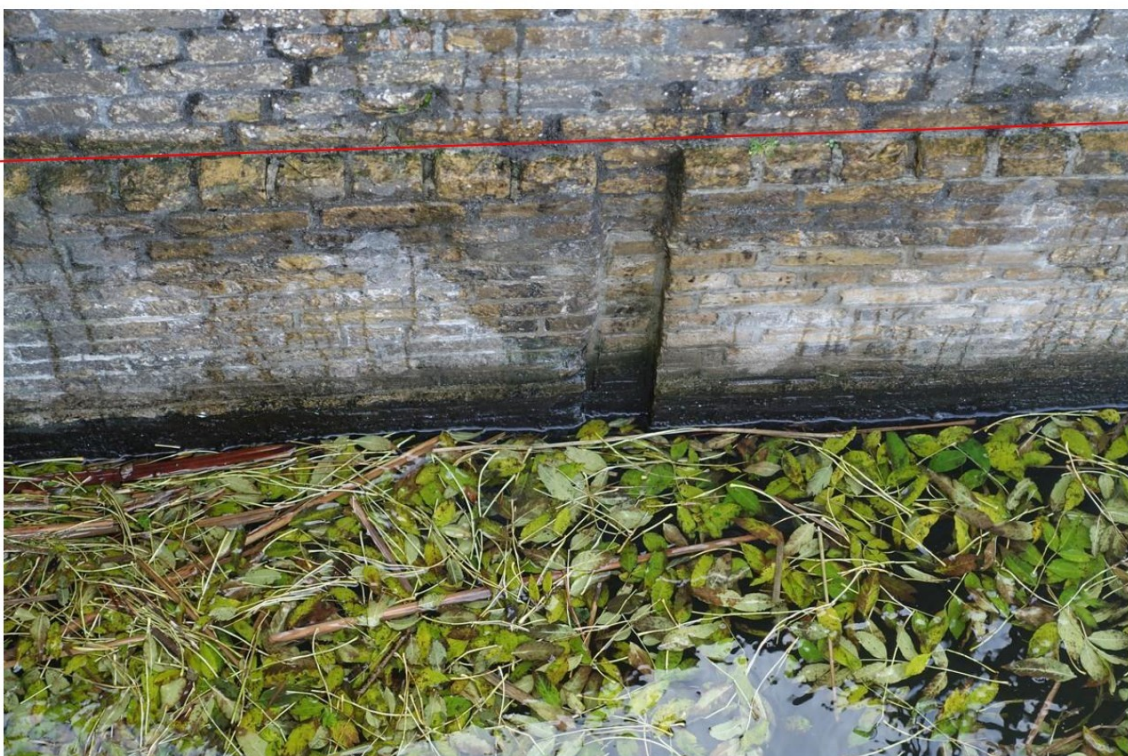
*De sparing die in het metselwerk van de deurkas is gekapt voor de heugelstang. Dit laat duidelijk zien dat de heugelstang een latere toevoeging is. De opening van het rinket verloopt er wel gemakkelijker mee dan met de constructie op de tekening van rond 1815. Ter plaatse van de rode lijn verjongt de wand van de deurkas een halve steen. Alle deurkassen hebben dit, blijkbaar een bouwspoor van oudere deuren.*

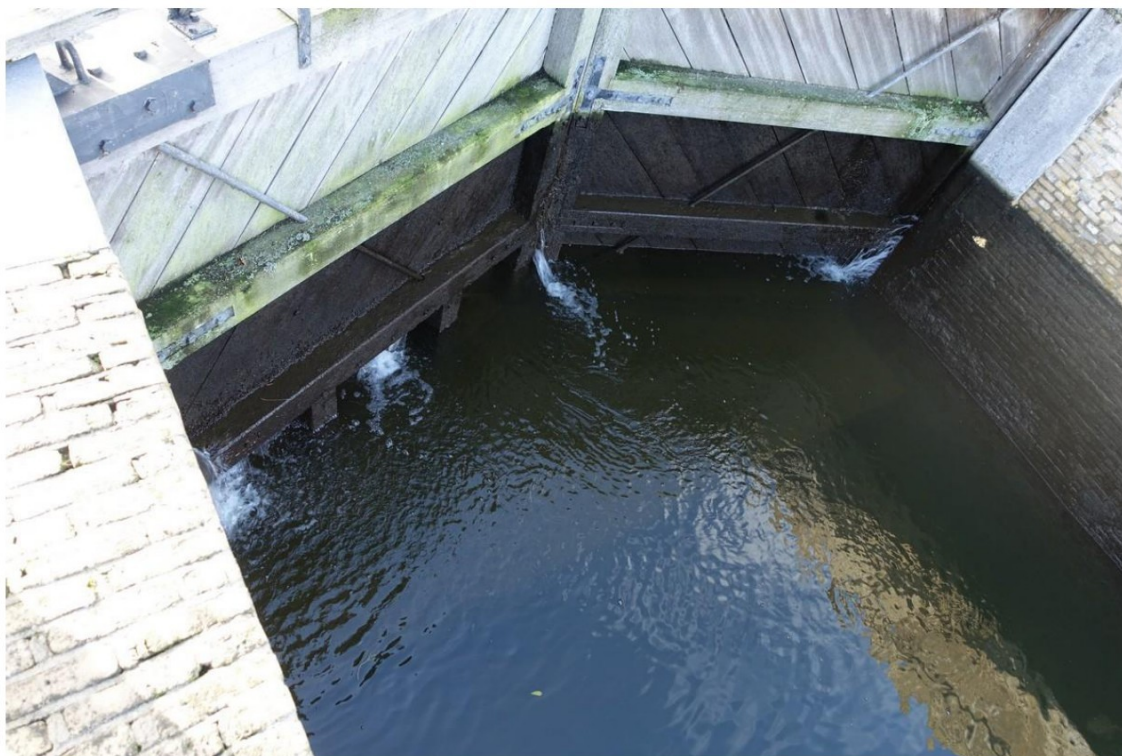
*Het waterpeil na het schutten van het benedenhoofd. Duidelijk zichtbaar is dat de deuren op verschillende plaatsen lekken.*

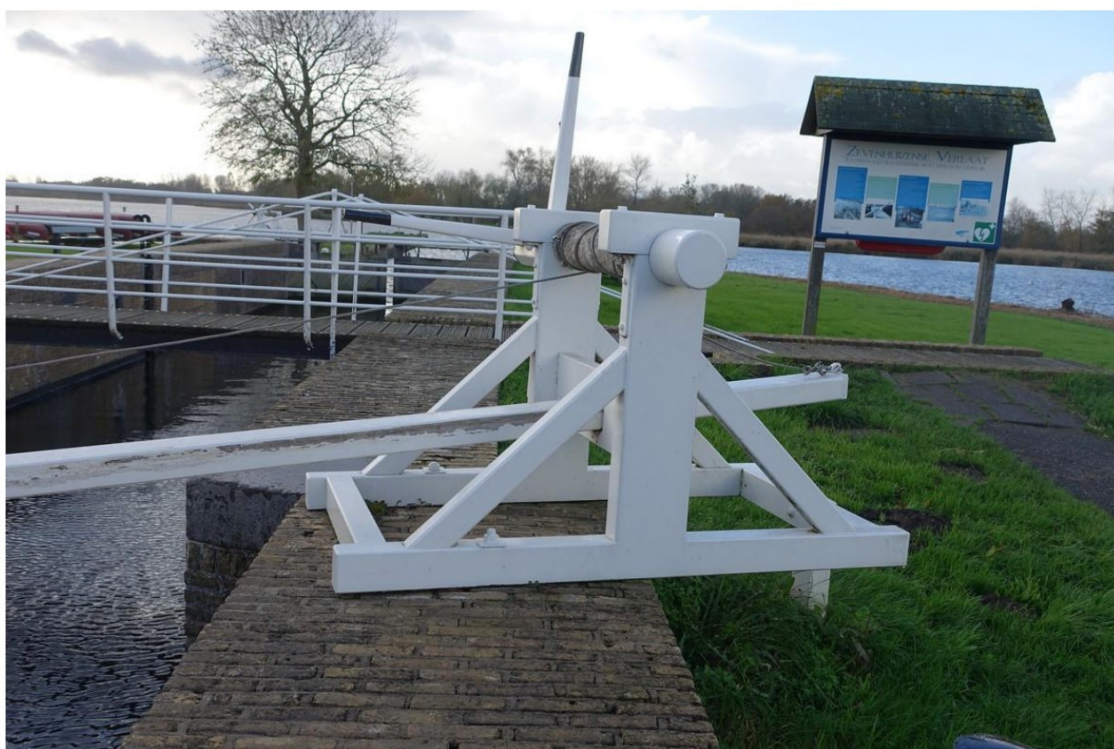
*Eén van de kaapstaanders. Deze zijn in 2007-2008 allemaal vernieuwd in hardhout, waarschijnlijk ook azobe. De bedieningsconstructie heeft volgens Arends oude papieren en kan dus al lange tijd aanwezig zijn.*

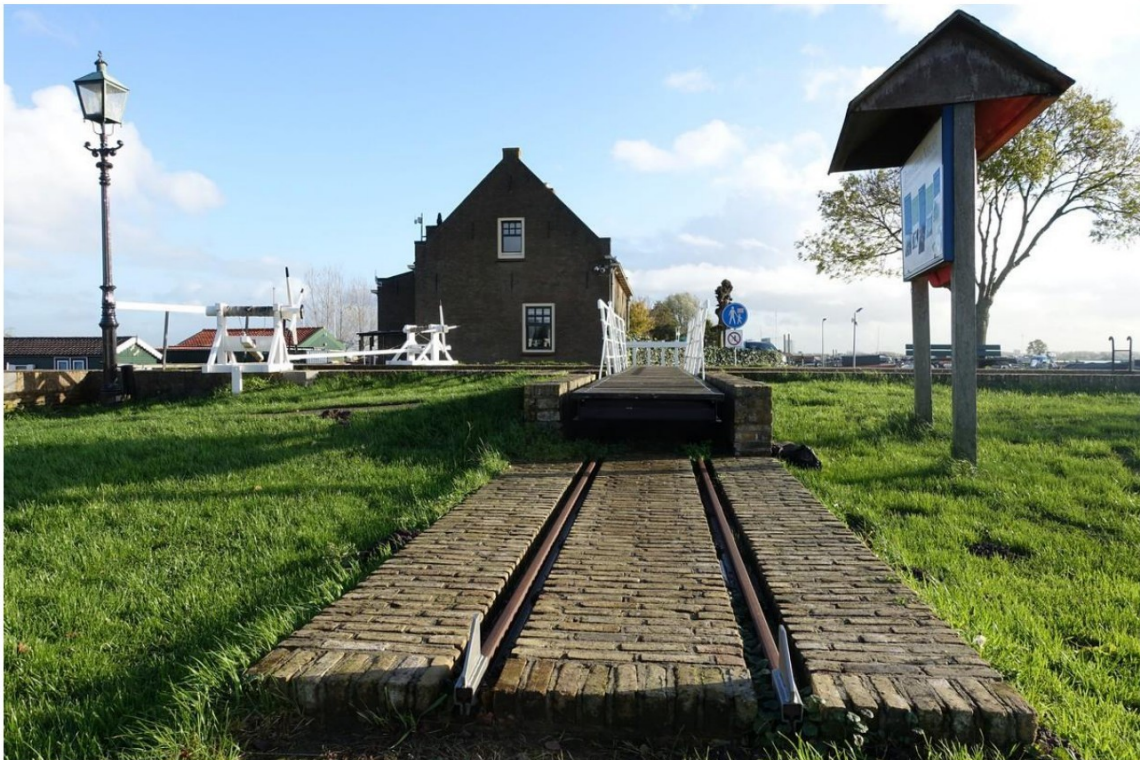
*De rails en de fundatie hiervan die met metselwerk is afgewerkt. Men kan voor het einde van de beplanking van de brug afstappen.*

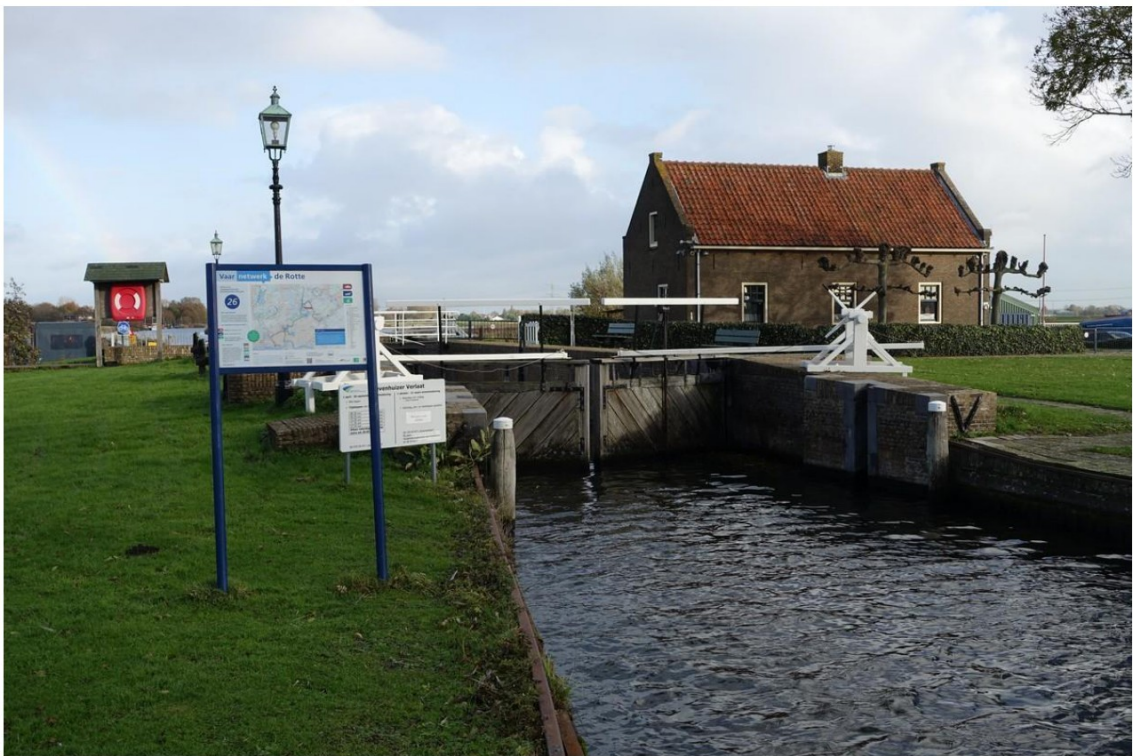
*Het bovenhoofd van de sluis met links op de oever de bebording met betrekking tot vaarroutes en het gebruik van de sluis. Links hierachter de lantaarns en het informatiebord. Rechts de vernieuwd sluiswachterswoning.*

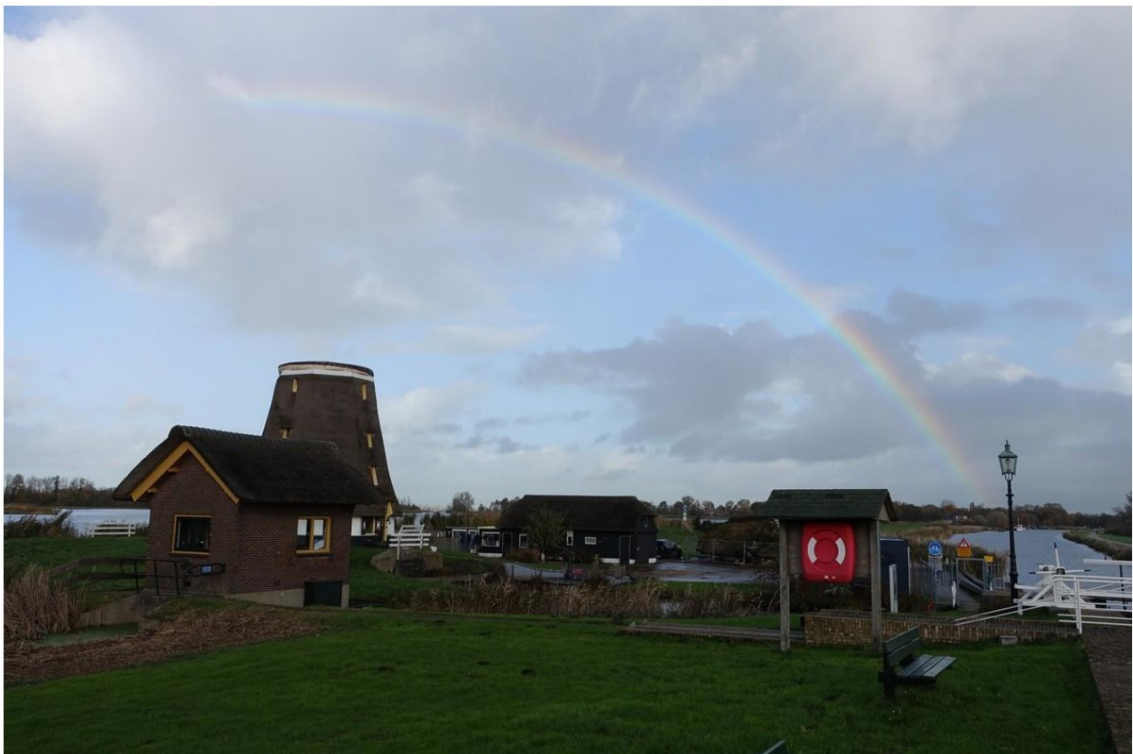
*De westelijke zijde van de sluis met de Rottekade waarin het gemaal is geplaatst. Erachter de Eendragtsmolen waarvan de kap is weggetakeld om gerestaureerd te worden. Links hiervan het noordelijke meer. Geheel rechts de Hennipsloot. Het fietspad waarvoor de rolbrug mede aanwezig is, loopt direct langs de Hennipsloot.*

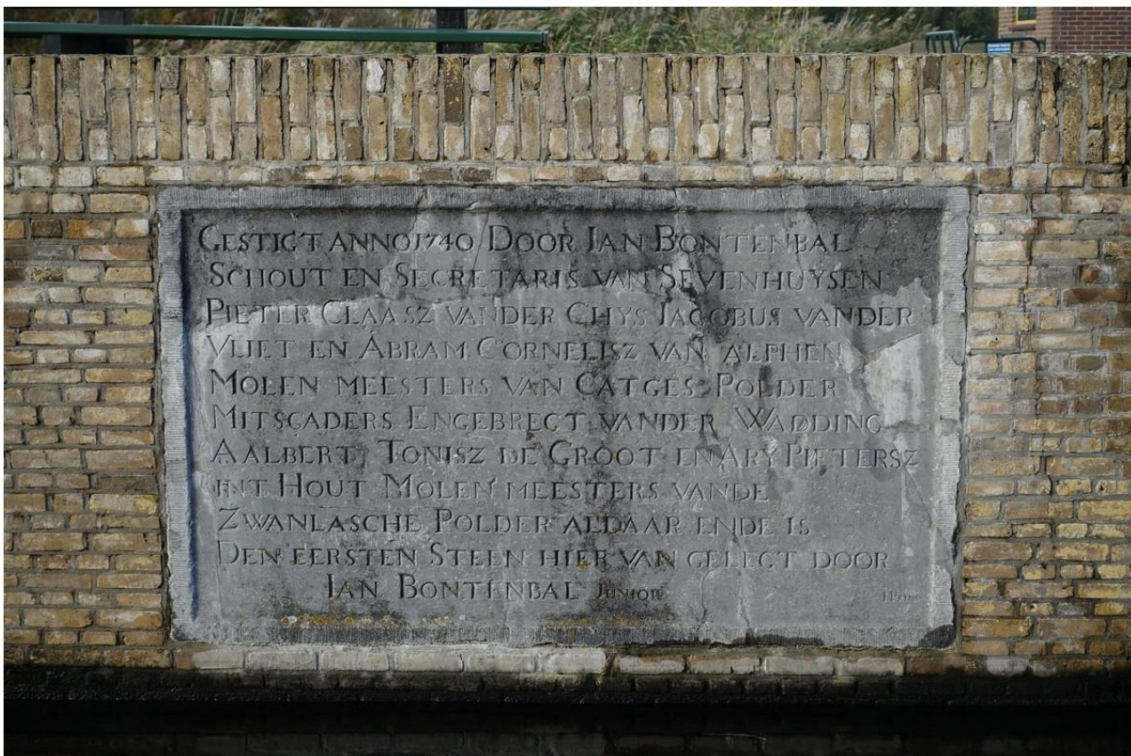
*De gedenksteen in de huidige situatie. De tekst is in bas-reliëf aangebracht.*

Een bijzonder element in de sluis is de gedenkplaat. Hierin memoreren de polderbesturen de bouw van de sluis en de eerste steenlegging door de zoon van de schout. Bijzonder is dat de steenhouwer rechtsonder zijn naam heeft vermeld: I Prins. In woningen en voor publieke gebouwen zijn dergelijke stenen redelijk bekend. De afmetingen en de plaatsing in een sluis zijn in dit geval zeker ongewoon, wat naast een hoge authenticiteit ook een hoge zeldzaamheid geeft.
