Inspectierapport Ophaalbrug

Objectnaam	: Oranjebrug	Datum inspectie	: 11-2-2016
Opdrachtgever	: Gemeente Zuidplas	Ordernummer	: 160108
Straatnaam	: Kleinpolderlaan	Naam werknemer 1	: [REDACTED]
Plaats	: Zevenhuizen	Naam werknemer 2	: [REDACTED] J

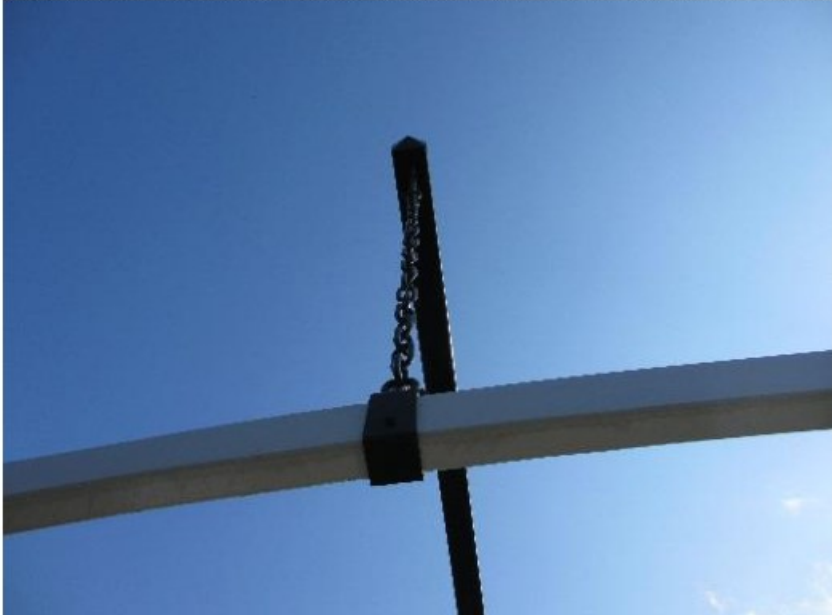
Nummer:	Behoort bij Nr:	Urgentie:	Omschrijving:
5	71		Er is ruimte op de draaipunten balans/hamei.  
6	73	3	Er zitten scheurtjes in de evenaar het is niet visueel te bepalen hoe diep deze zijn.
