Restauratie Geertruidahoeve, Nieuwerkerk a/d IJssel

Bestek bouwkundig werk, nr. 026-01

Project:			Geertruidahoeve, te Nieuwerkerk aan den IJssel		
Onderwerp:			Gebrekentekening - plattegronden		
Datum: 19-02-2021	Getekend: 	Formaat: A2	 bureau voor monumenten- en restauratieadvies		
Werknummer: 026	Tekeningnummer: G-101	Schaal: 1:100			
Eendrachtsweg 67, 3012 LG Rotterdam tel. (010) 4363250 info@bureaupolderman.nl / www.bureaupolderman.nl

Bouwhistorische verkenning

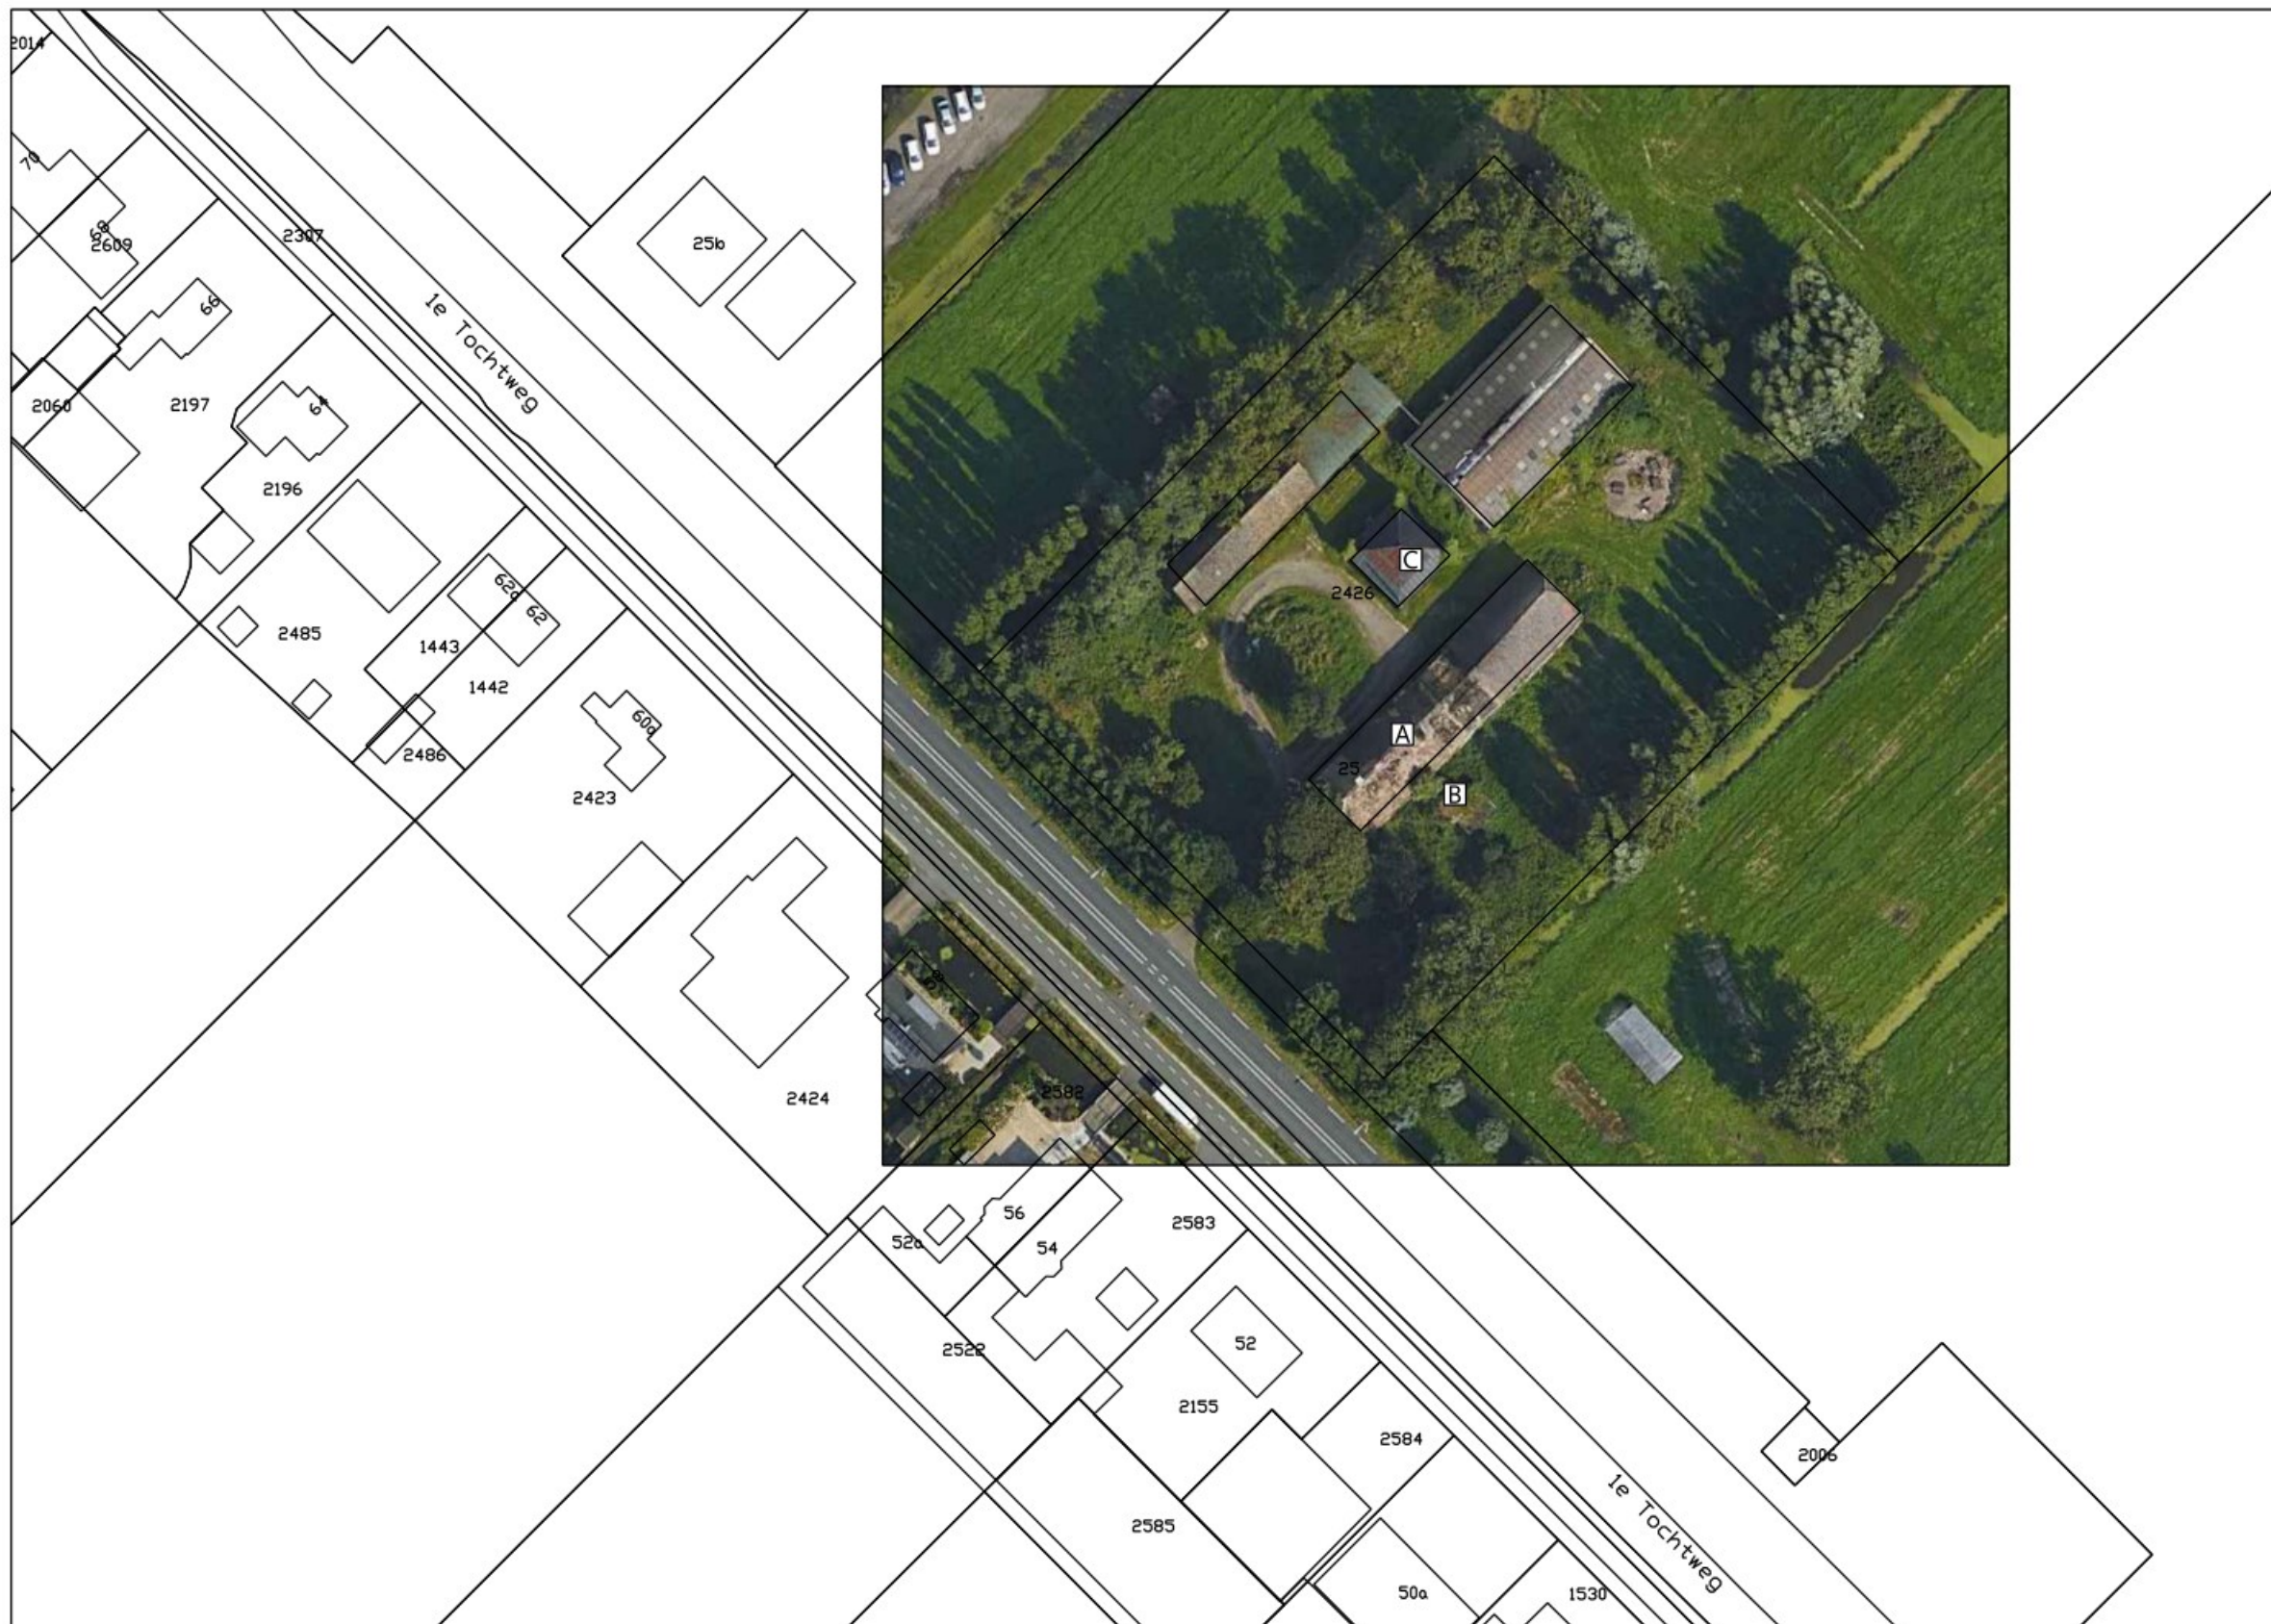
- A Woonhuis met achterhuis
- B Karnhuis
- C Hooiberg

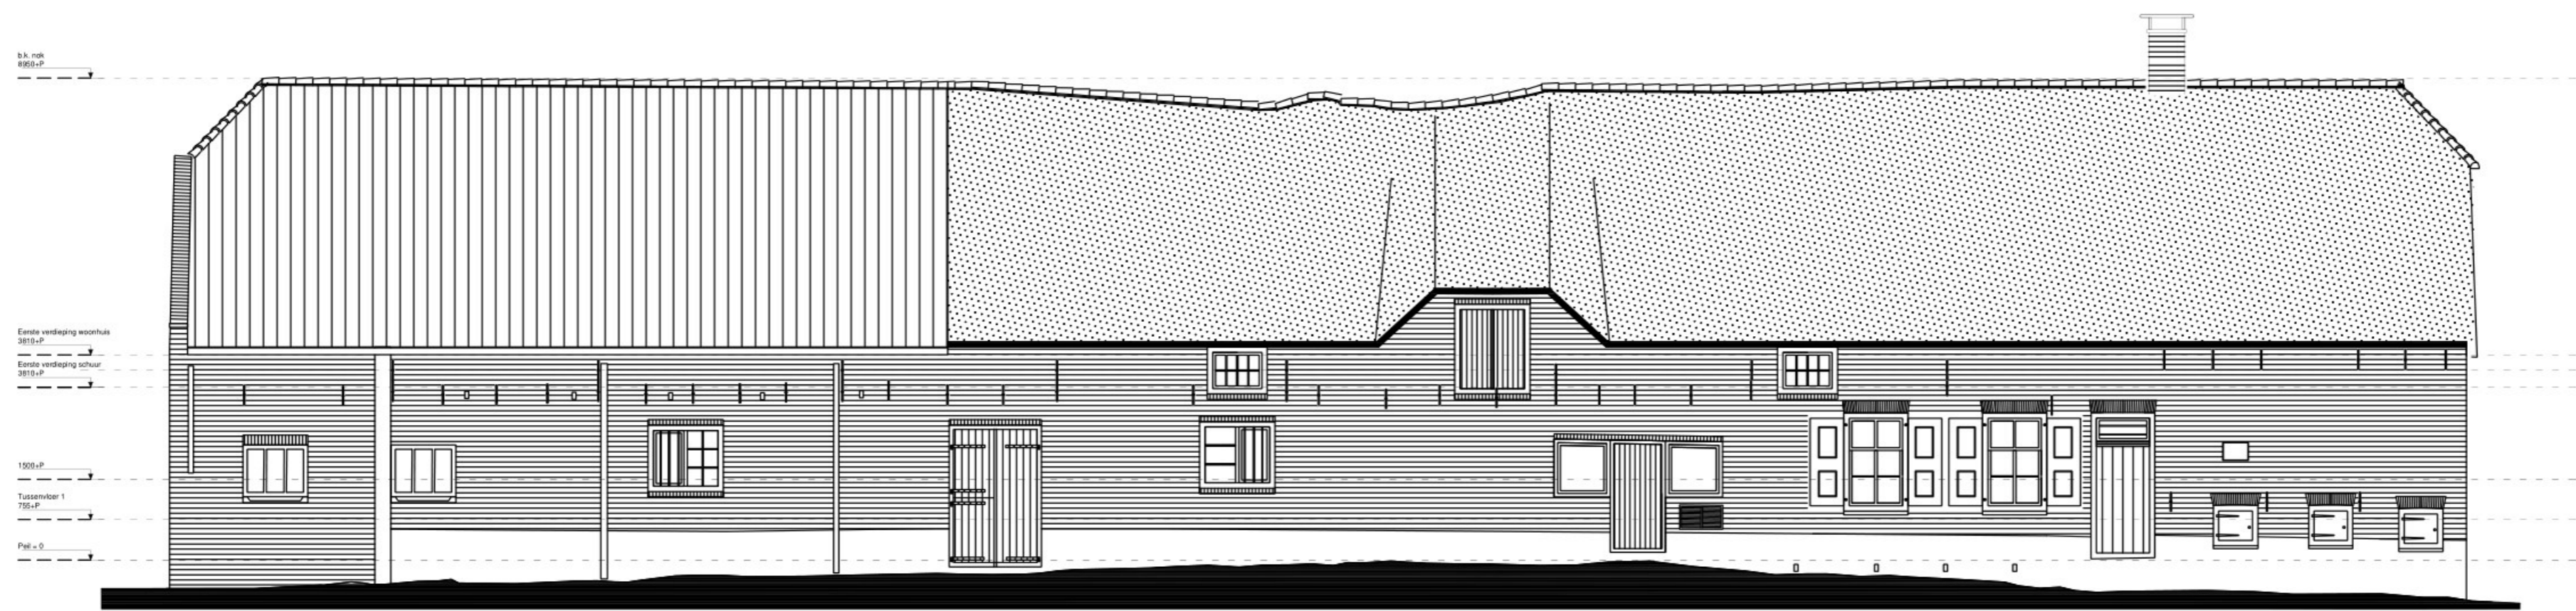
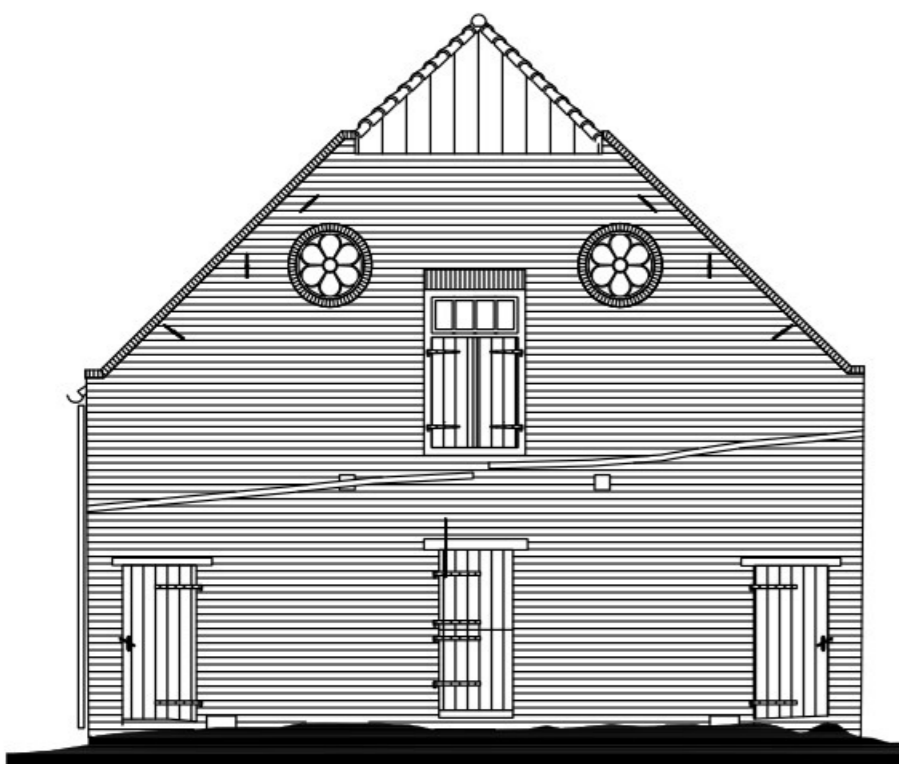
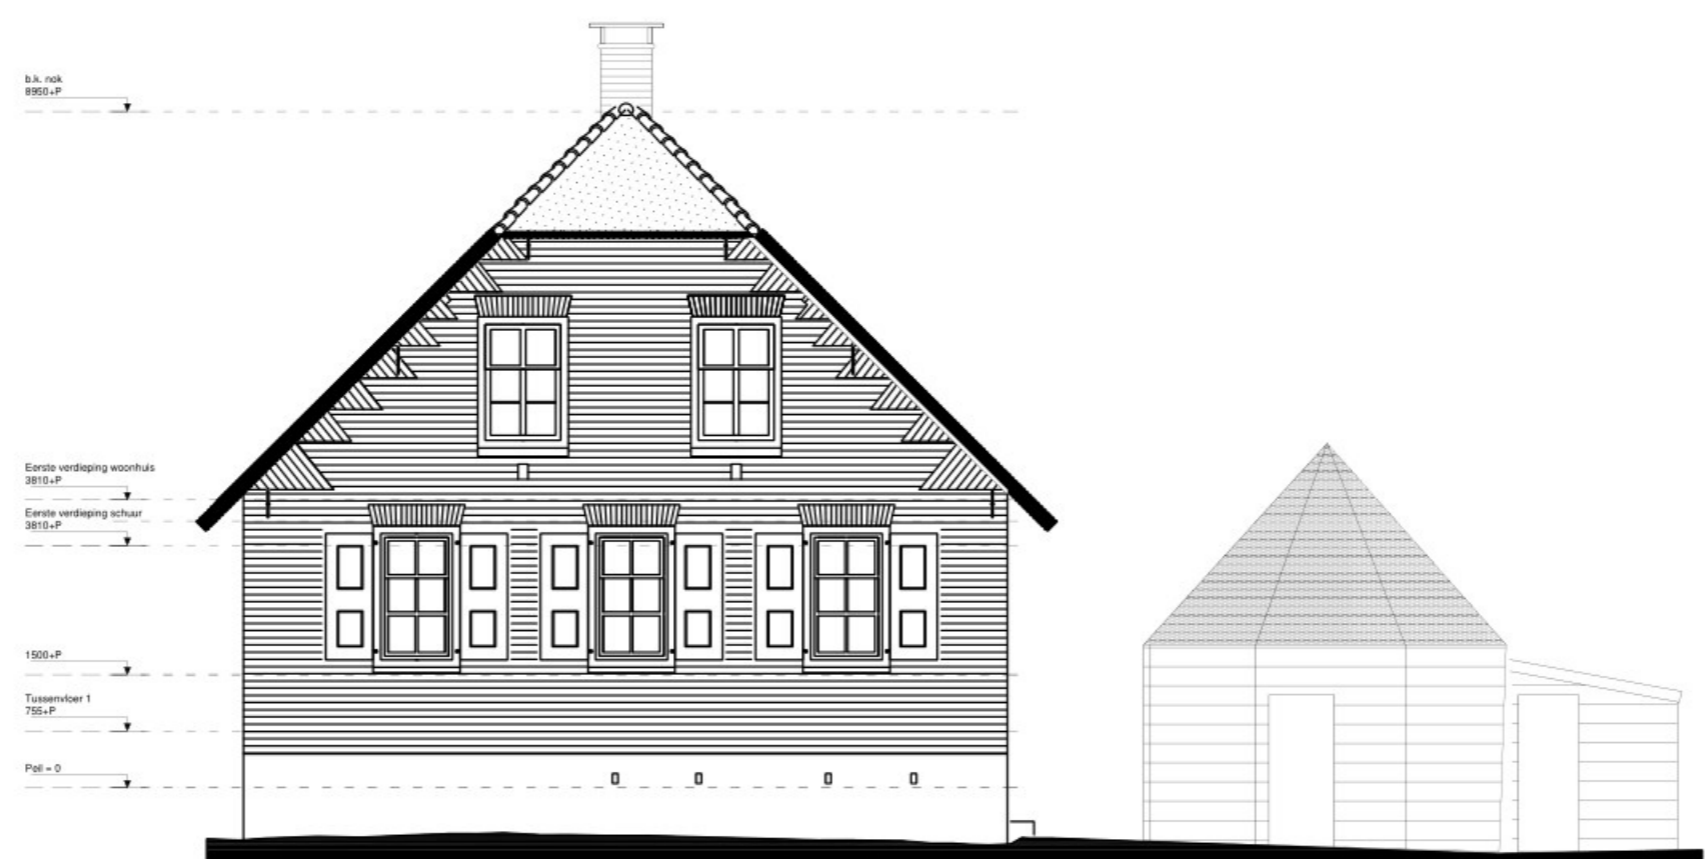
NOORDWESTGEVEL

ZUIDOOSTGEVEL

NOORDOOSTGEVEL

ZUIDWESTGEVEL

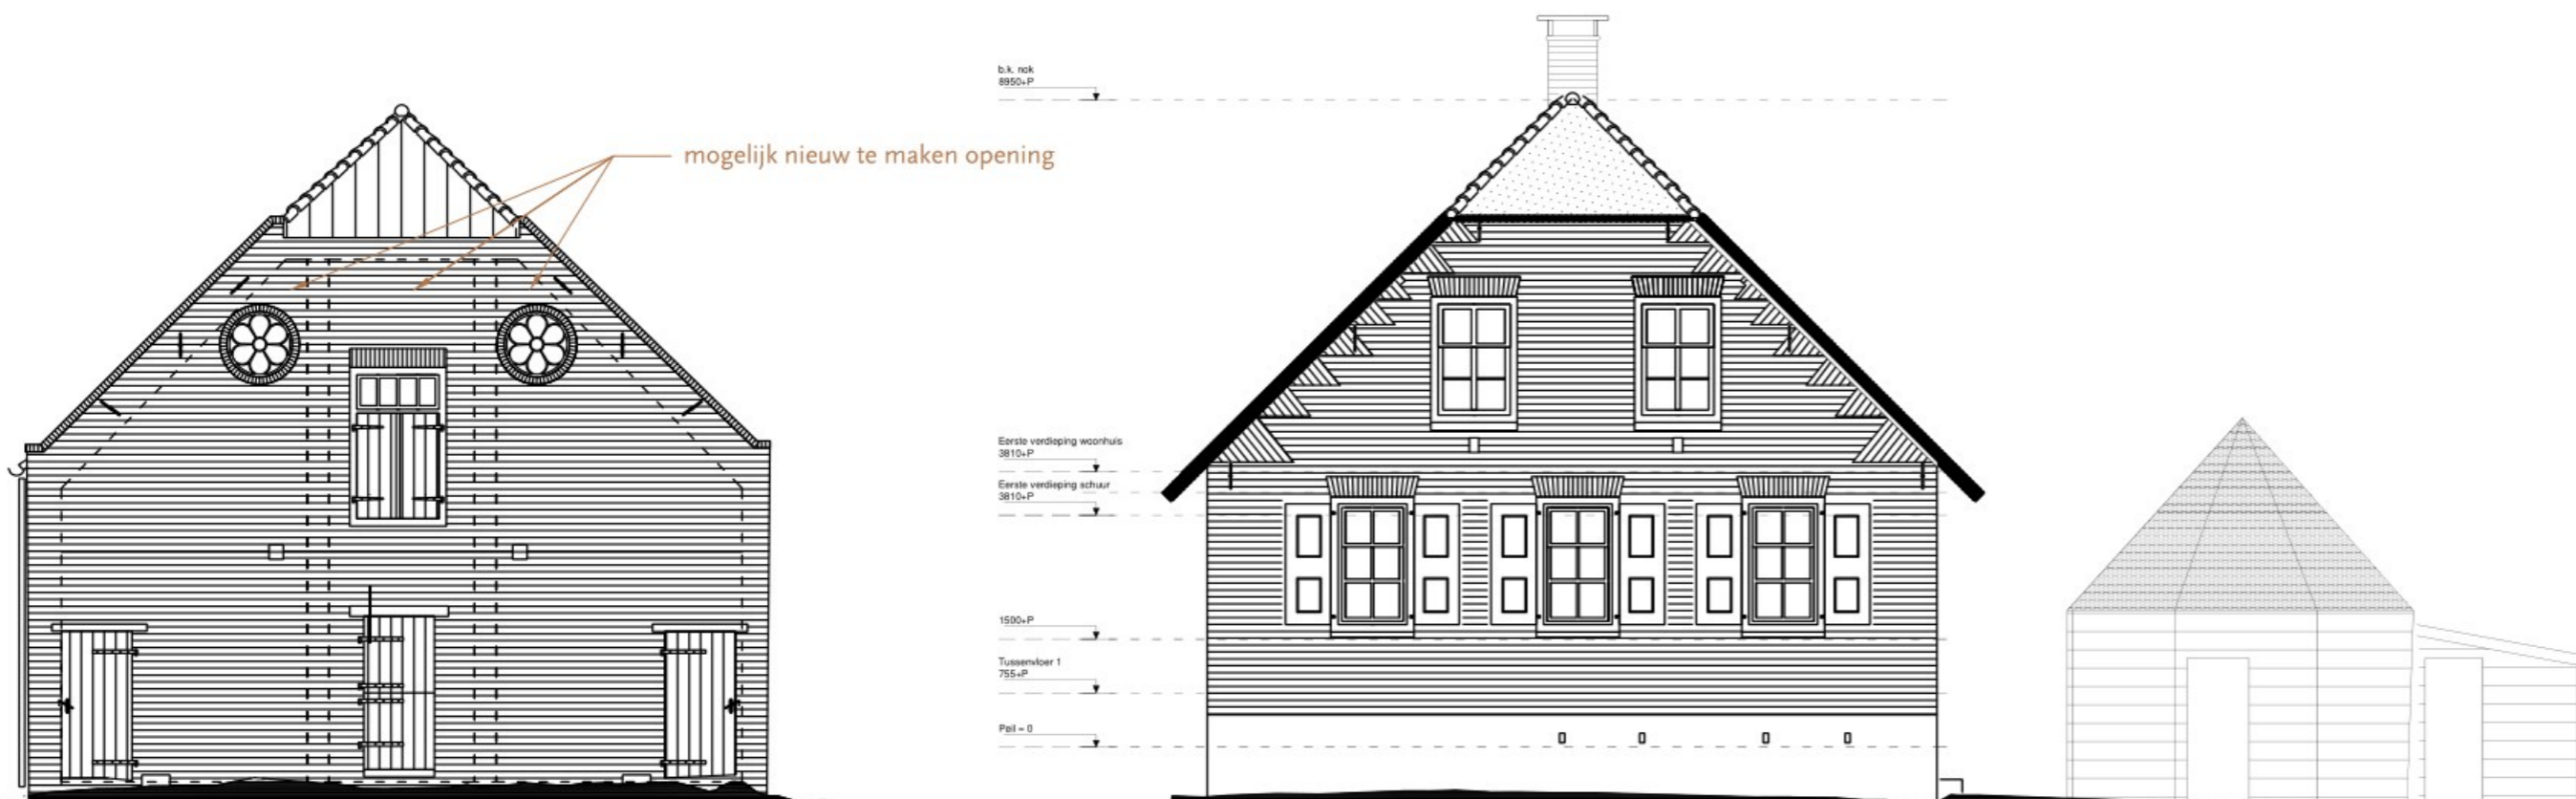
Project: Geertruidahoeve, te Nieuwerkerk aan den IJssel			
Onderwerp: Toestand na restauratie - gevels			
Datum: 19-02-2021	Getekend: 	Formaat: A2	 bureau voor monumenten- en restauratieadvies
Werknummer: 026	Tekeningnummer: R-201	Schaal: 1:100

NOORDWESTGEVEL

ZUIDOOSTGEVEL

NOORDOOSTGEVEL

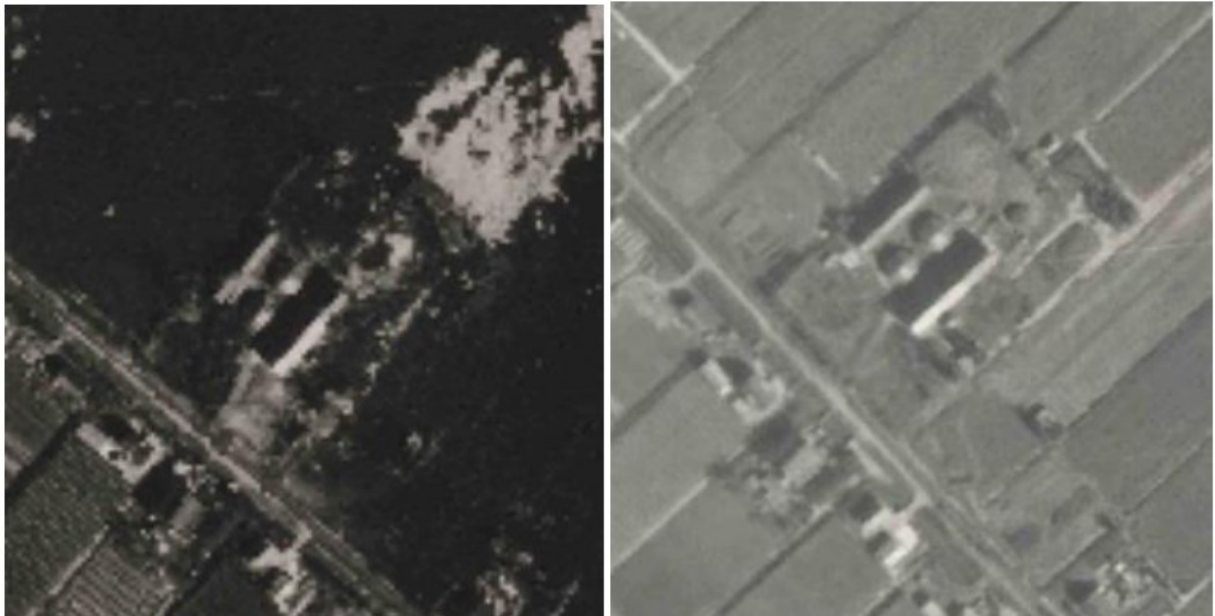
Links: uitsnede van de bovenstaande foto ter plaatse van de Geertruidahoeve. Het feit dat de hoeve overwegend licht van kleur is, suggereert dat deze relatief goed tegen het water was beschermd. (collectie Universiteit Wageningen)
 Rechts; de Geertruidahoeve op een luchtfoto van 28 augustus 1945, wanneer inmiddels het waterpeil weer is verlaagd. (collectie Universiteit Wageningen)

Een luchtfoto uit augustus 1945 laat zien dat het waterpeil na de bevrijding al snel naar het normale niveau verlaagd was. Aan de Geertruidahoeve zijn geen bijzonderheden, als beschadigde of ingestorte gedeelten te zien. Wat wel opvalt is dat de twee betonnen grassilo's niet te zien zijn, wat

betekent dat deze pas na de oorlog moeten zijn gebouwd. Dit gegeven bewijst dat de eerder besproken fotoreeks van na de Tweede Wereldoorlog moet zijn.

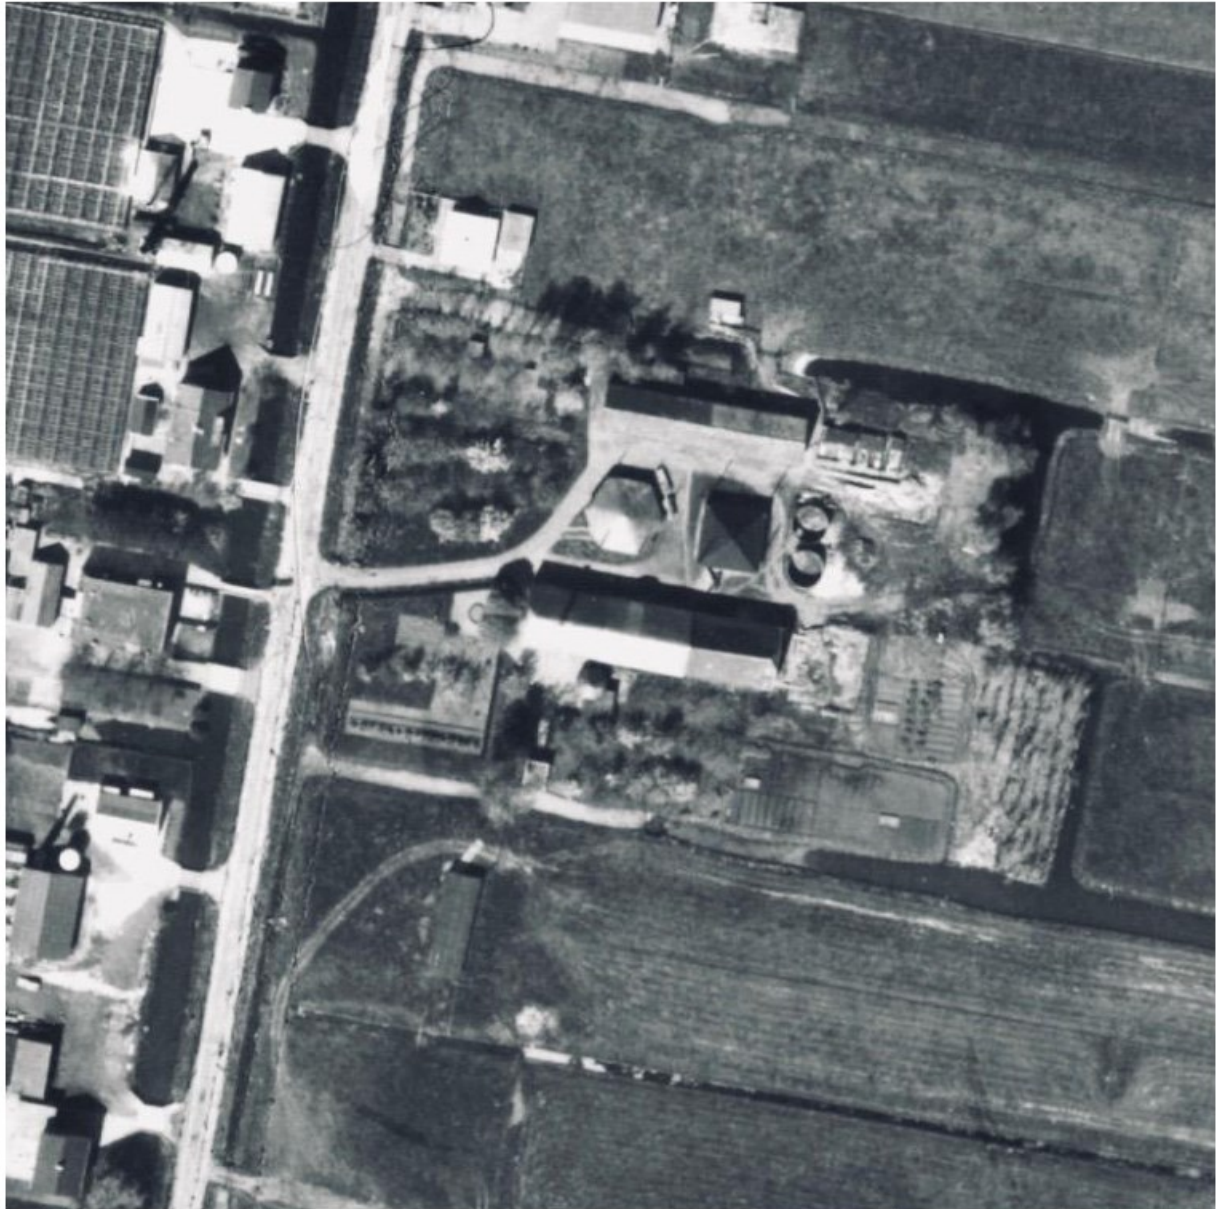
Luchtfoto van onbekende datum. Gezien de mate van bebouwing aan de overzijde stamt deze vermoedelijk uit de jaren '70. Op de foto valt op dat de achterste hooiberg door een vierkant exemplaar is vervangen. (collectie familie Reijm)

Op foto's uit circa het derde kwart van de 20^e eeuw valt op dat de achterste hooiberg inmiddels door een vierkant exemplaar is vervangen. Tevens laat een foto stutwerk bij de stal zien, die erop wijzen dat de boerderij aan constructieve problemen onderhevig is. Aan het karnhuis is een houten schuurtje gebouwd, waarvan de functie niet bekend is. Een aantal foto's zijn in 1968 gemaakt door de Rijksdienst voor de Monumentenzorg, vermoedelijk ten behoeve van het uitvoeren van een selectieproces voor een uitbreiding van het monumentenregister. In 1973 werden de Geertruidahoeve inderdaad opgenomen in het register van rijksmonumenten.

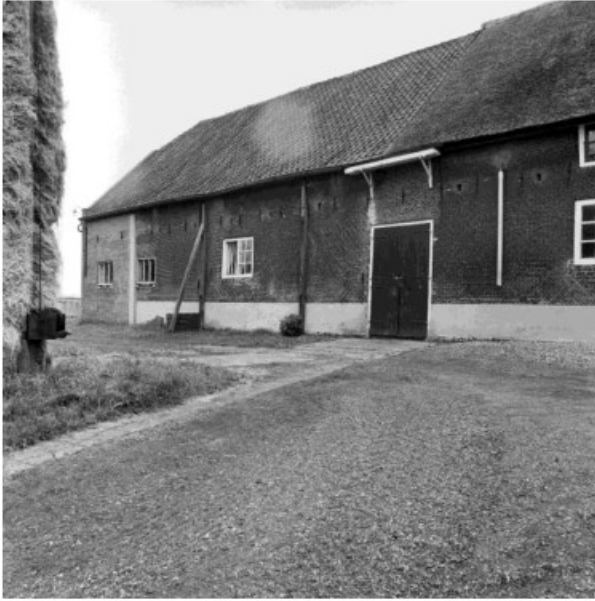
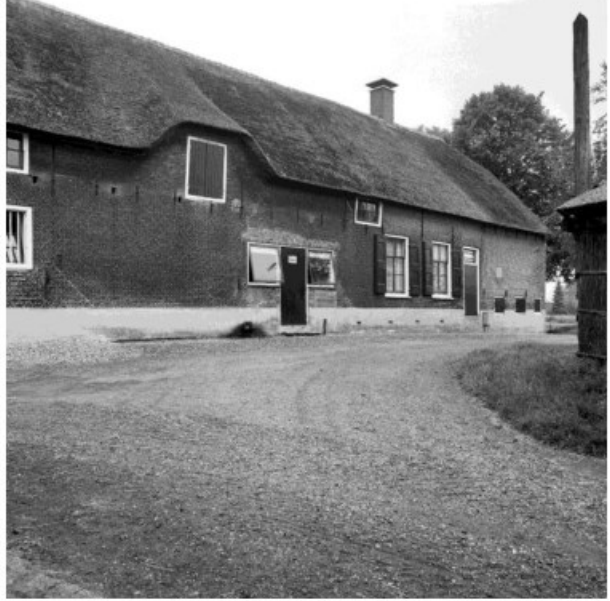
De noordwestgevel van de boerderij in 1985. (collectie RCE)

De Rijksdienst voor de Monumentenzorg deed, om een niet nader bekende reden in 1985 opnieuw de Geertruidahoeve aan en maakte een fotorapportage. De foto's laten zien dat er tussentijds in de noordwestgevel van een boerderij een gevelopening is toegevoegd. Het betreft een deur, geflankeerd door twee zijramen. De toevoeging bevindt zich links van de twee ramen bij de voordeur en kwam in de plaats van een raam. De pui was in de jaren '70 gemaakt voor het melklokaal, dat in een van de stal afgesplitste ruimte was ondergebracht. In het melklokaal stond een melktank waarin de verse melk werd gekoeld, voordat het de boerderij verliet. De tank verving daarmee de melkbussen. De fotoreeks toont tevens dat de laatste travee van de stal geheel opnieuw lijkt te zijn opgetrokken. De gevels van dit gedeelte zijn in afwijkende steen opgetrokken en ook de invulling van de gevels is gewijzigd. Op de overgang van het nieuwe en het oude gedeelte staat een betonnen kolom. Goed kijkend naar de foto's uit 1968 is dit vernieuwde gedeelte ook al partieel zichtbaar, wat er op duidt dat deze wijziging al voor die tijd moet hebben plaatsgevonden. Waarom de achterste travee is vervangen is niet bekend; gezien de stutten bij de zijgevel heeft dit wellicht een oorsprong in de constructieve problemen waarmee de boerderij te kampen had. De foto's van de zuidoostgevel laten zien dat de keukendeur en het daarnaast gesitueerde raam veranderd zijn. De deur is vervangen door een vlak exemplaar met een raampje en het onderraam is vervangen door een raam zonder roedeverdeling.

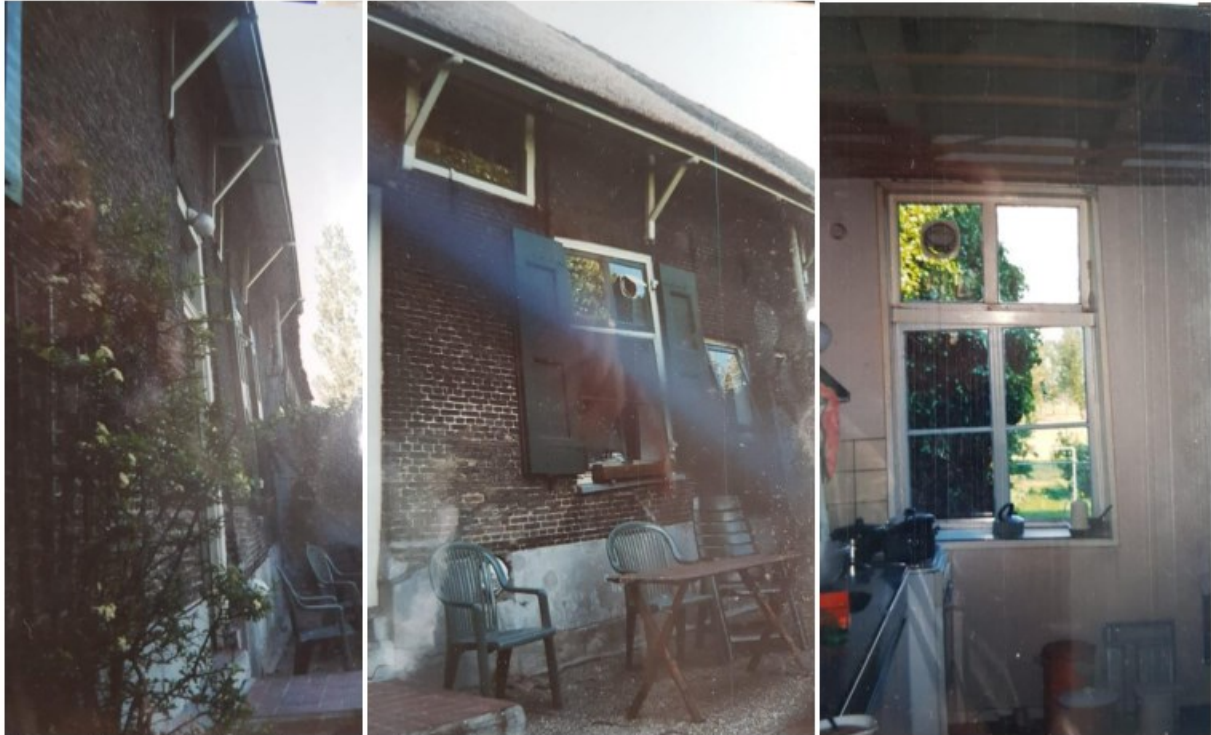
De verzakte gevel bij de keuken. (collectie familie Reijm)

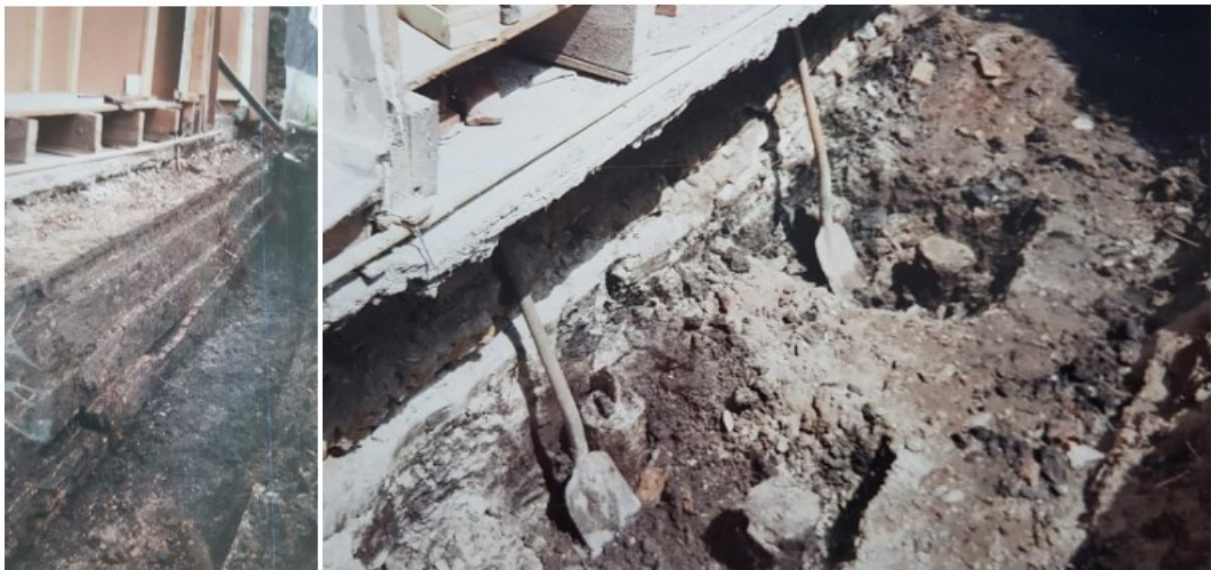
De sloop van de gevel, tot aan de fundering (links) en tot op de palen (rechts). (collectie familie Reijm)

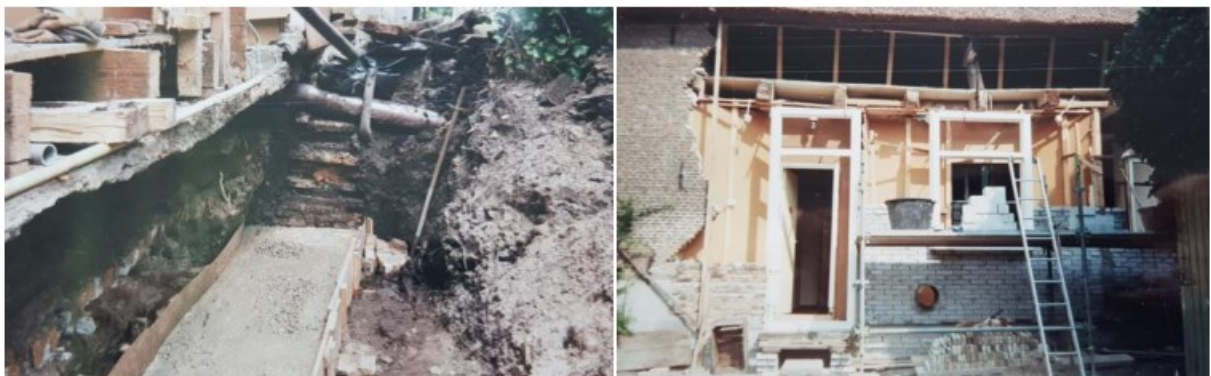
De aanleg van de betonnen fundering en het optrekken van het kalkzandsteen binnenblad. (collectie familie Reijm)

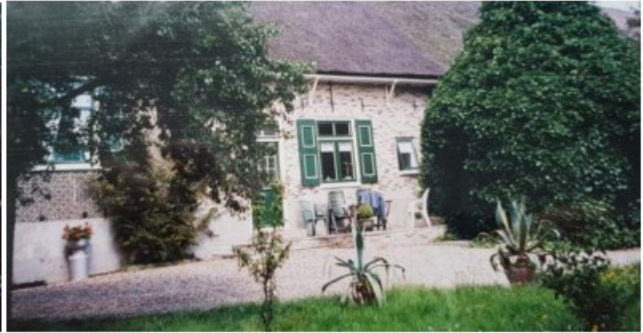
Het opmetselen van het buitenblad en het eindresultaat. (collectie familie Reijm)

Vermoedelijk in de jaren '90 werden er ingrepen in het woonhuisdeel gedaan, die nodig geacht waren doordat ook daar constructieve problemen waren. Een fotoreeks laat zien dat de gevel bij de keuken sterk is uitgezakt en met de brandmuur tussen de woonvertrekken en de keuken mee verzakt is. Het gevelvlak tussen deze brandmuur en de muur bij de stal werd daartoe tot op de palen afgebroken. De nieuwe gevel kwam op een betonnen fundering te staan en kwam uit een geïsoleerde spouwmuur met een nieuwe gevelindeling te bestaan.

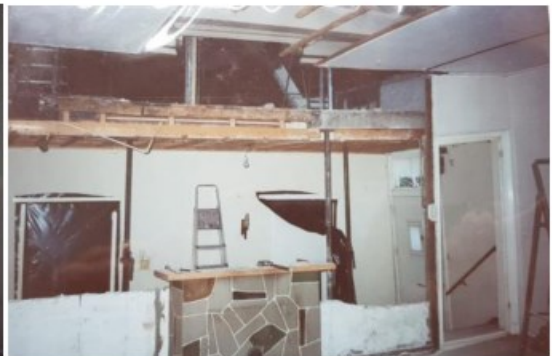
Afbraak van de brandmuur, gezien vanuit de dwarsgang en het zuidwestelijke woonvertrek. (collectie familie Reijm)

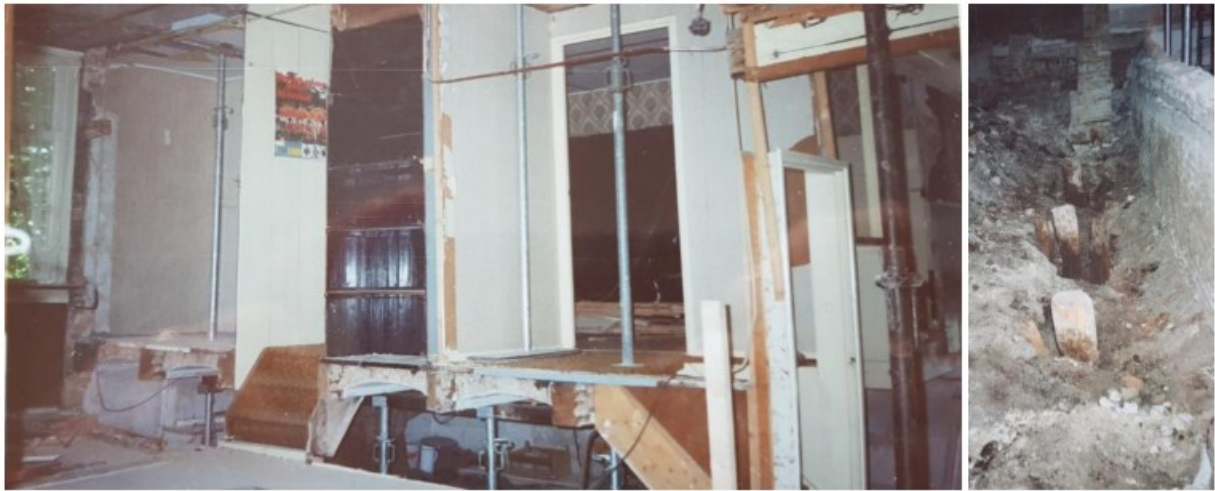
De afbraak van de muur tussen de aan de voorgevel georiënteerde woonvertrekken en de paalfundering daaronder. (collectie familie Reijm)

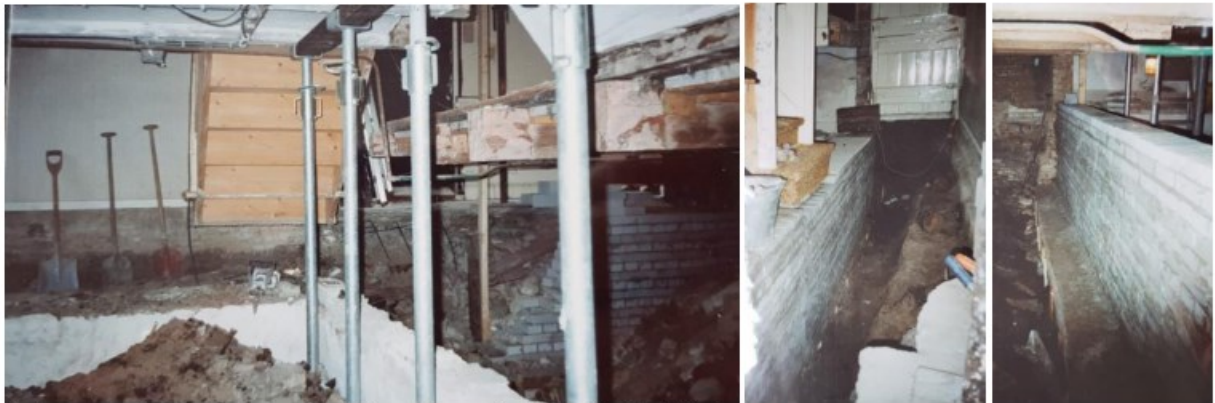
Opbouw van de nieuwe muren in kalkzandsteen. (collectie familie Reijm)

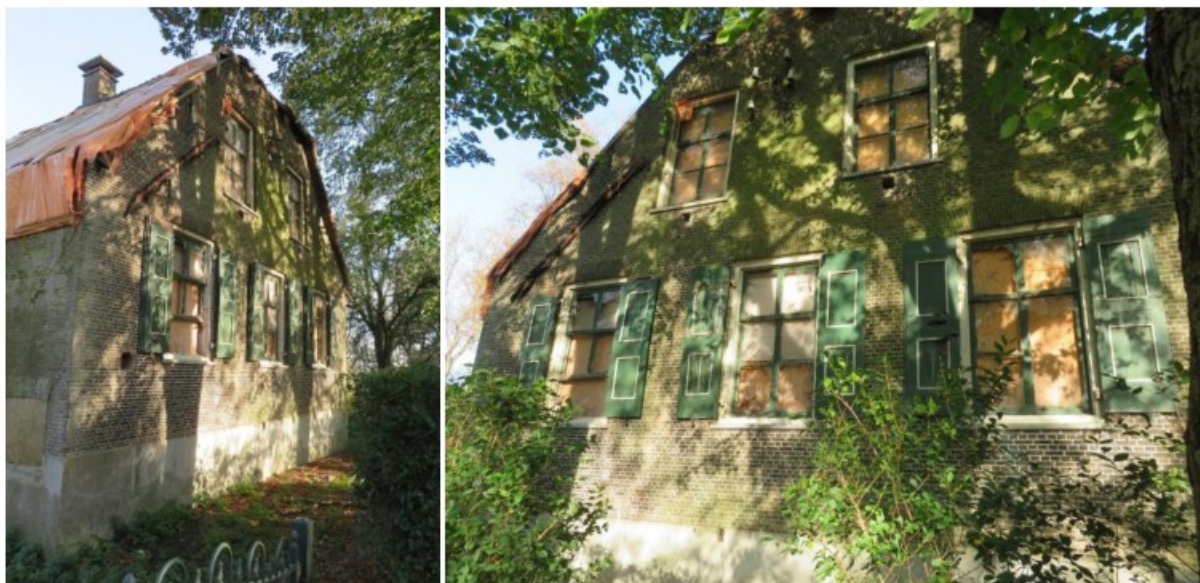
Zuidwestgevel.

een segmentboogvormige, dubbelsteens hoge rollaag. De openingen zijn ingevuld met een grenen raamkozijn, waarin een vast tweeruits bovenraam en een schuivend vierruits onderraam zijn opgenomen. De ramen zijn in grenen uitgevoerd en beschikken over een brede, geprofileerde middelstijl. De kozijnen op de begane grond zijn uitgevoerd met grenen luiken met smeedijzeren gehengen. In de gevel zijn smeedijzeren ankers en een aansluiting op een niet meer bestaand bovengronds elektriciteitsnet opgenomen.

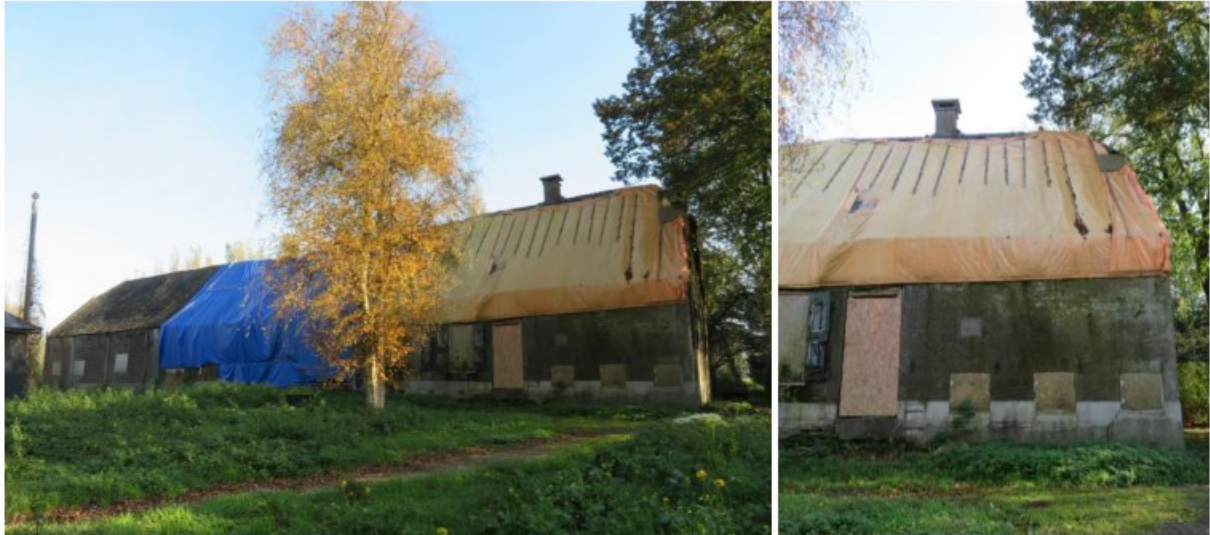
grenen raamkozijn met een achtruits grenen kantelraam aanwezig Het meest linker gedeelte van de gevel is opgetrokken in metselwerk van in staand verband gemetselde roodbruine stenen. Op de overgang van de twee verschillende metselwerken is een betonnen strook aangebracht. In de gevel zijn smeedijzeren ankers opgenomen; ter plaatse van de aanhechting op de achtergevel is ook een groot stalen anker aanwezig.

Noordwestgevel: overzicht en ter hoogte van de kelder.

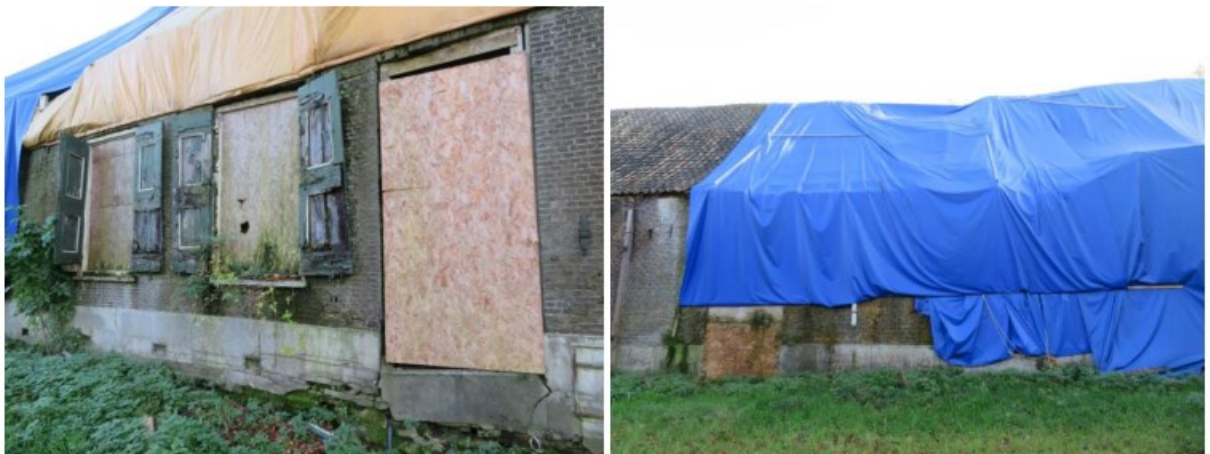
Noordwestgevel: ter hoogte van de voordeur en het zuidwestelijke deel van de stal.

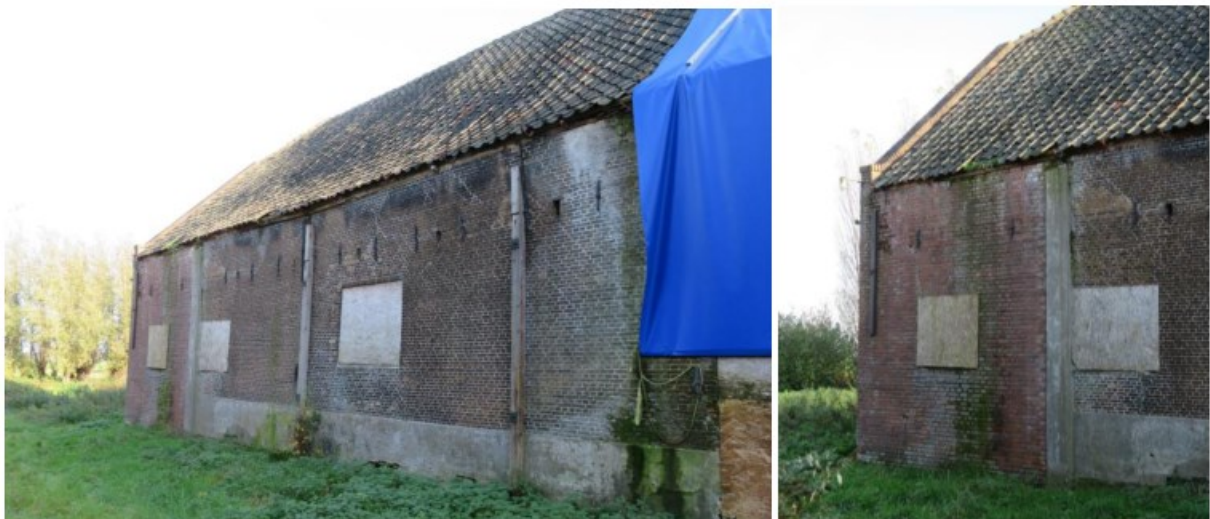
Noordwestgevel: ter hoogte van het noordoostelijke deel van de stal.

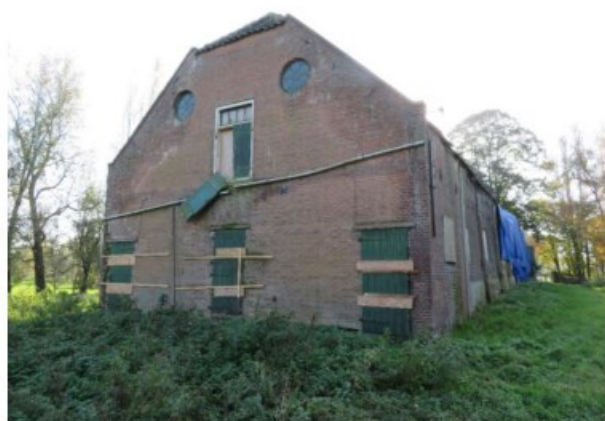
Noordoostgevel.

De noordoostgevel is in metselwerk van in staand verband gemetselde roodbruine stenen opgetrokken en wordt bij de zijdakvlakken schuin onder een steen rollaag en recht onder het wolfeind beëindigd. Op het niveau van de begane grond zijn er drie rechthoekige gevelopeningen met een betonnen latei, een betonnen dorpel en een grenen opgeklampte deur aanwezig. De middelste deur is als een boerderijdeur uitgevoerd. Op maaiveldniveau zijn er ter hoogte van de gruppotten sparingen in het gevelvlak opgenomen. Op het niveau van de zolder is er in het midden een rechthoekige gevelopening onder een steens hoge rollaag aanwezig, die is ingevuld met een grenen kozijn met kalf, waarin een dubbele grenen deur en een vast grenen bovenlicht met vierruits verdeling opgenomen zijn. Ook zijn er twee ronde gevelopeningen met een gietijzeren stalraam aanwezig. In de gevel zijn smeedijzeren en stalen ankers opgenomen.

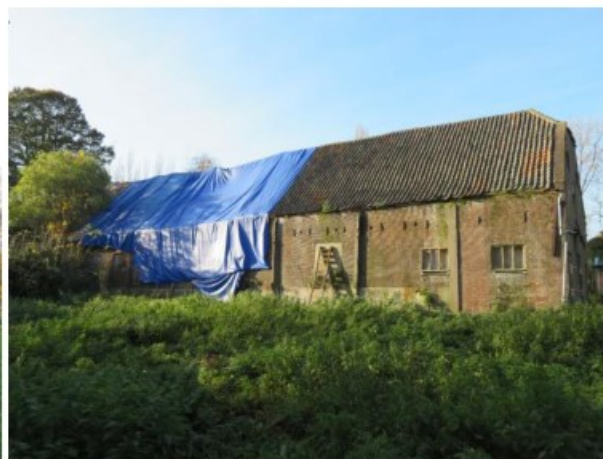
Zuidoostgevel, ter hoogte van de stal.

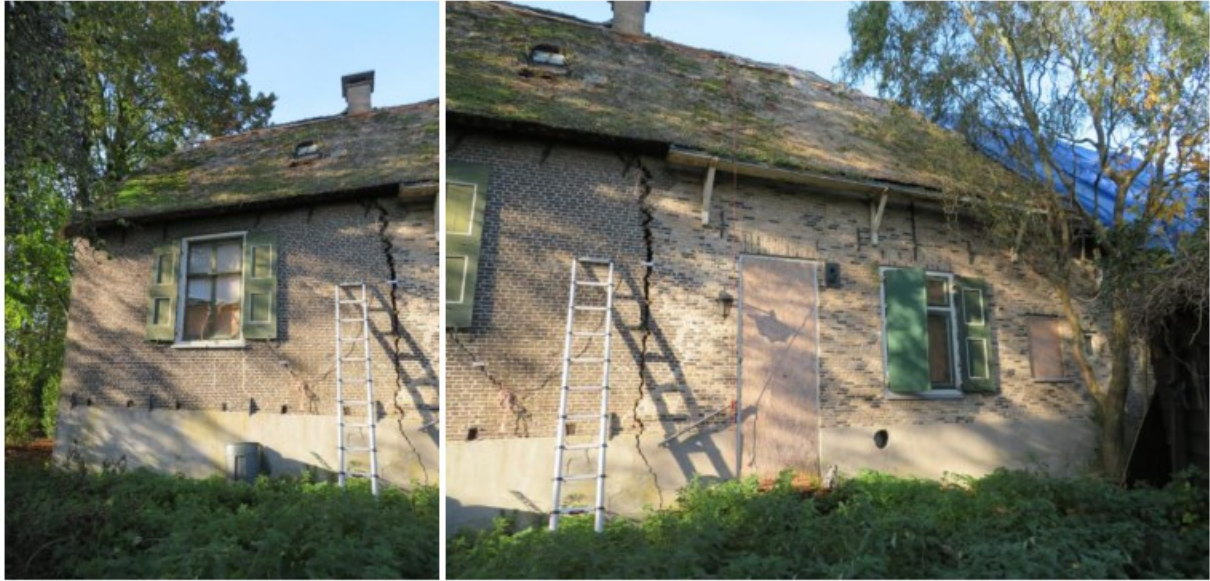
Zuidoostgevel, ter hoogte van het woongedeelte.

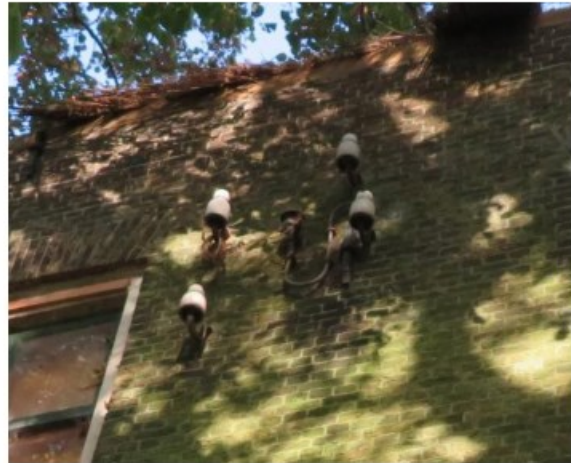
- 1) Op de zuidwestgevel hangt nog een aansluiting op het oude bovengrondse elektriciteitsnet. Vermoedelijk is het oude net vervangen door het huidige ondergrondse toen de N-weg aan het eind van de 20^e eeuw aangelegd werd.

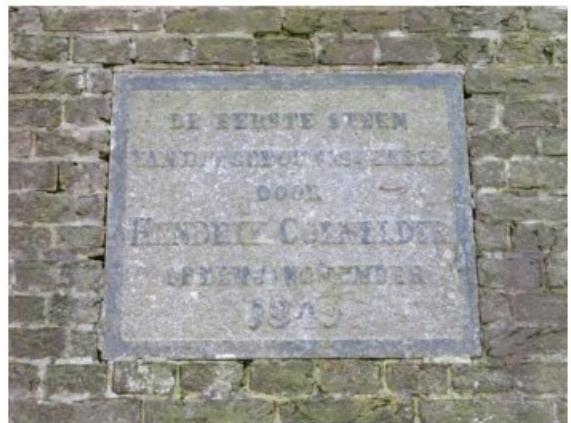
- 2) In de noordwestgevel is een gedenksteen opgenomen. Op de steen staat: “*DE EERSTE STEEN VAN DIT GEBOUW IS GELEGD DOOR HENDRIK CORNELDER OP DEN 11 (?) NOVEMBER 1849*”. De tekst is door verwerking vrij slecht leesbaar geworden, zodat niet zeker is of de datum klopt.

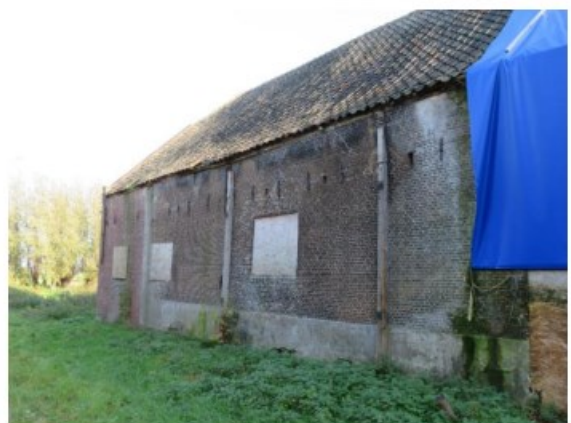
- 3) De stutten ter hoogte van de spanten tussen de grote staldeuren en de noordoostgevel zijn in de derde kwart van de 20^e eeuw toegevoegd na het optreden van constructieve problemen.
