Restauratie Geertruidahoeve, Nieuwerkerk a/d IJssel

Bestek bouwkundig werk, nr. 026-01

Project:			Geertruidahoeve, te Nieuwerkerk aan den IJssel		
Onderwerp:			Gebrekentekening - plattegronden		
Datum: 19-02-2021	Getekend: 	Formaat: A2	 bureau voor monumenten- en restauratieadvies		
Werknummer: 026	Tekeningnummer: G-101	Schaal: 1:100			
Eendrachtsweg 67, 3012 LG Rotterdam tel. (010) 4363250 info@bureaupolderman.nl / www.bureaupolderman.nl

Bouwhistorische verkenning

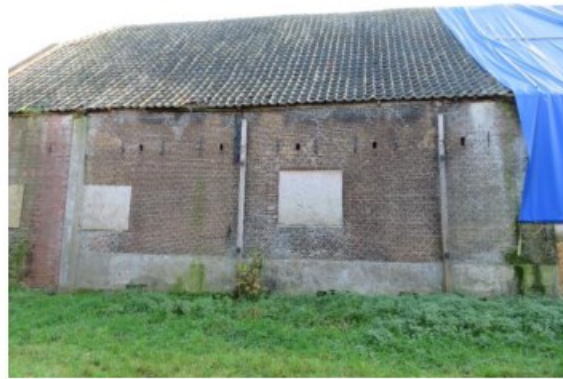
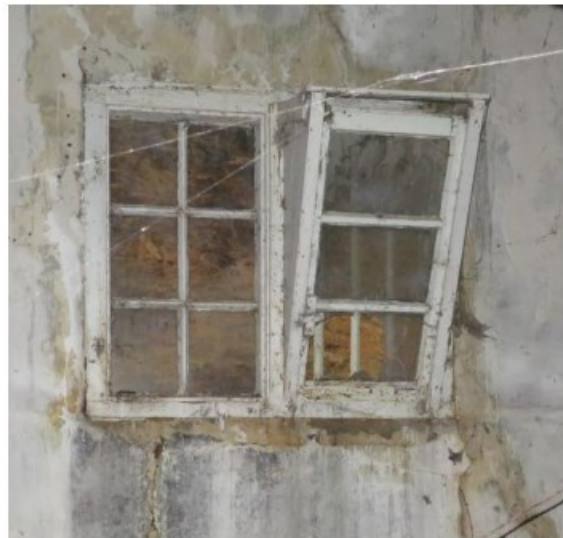
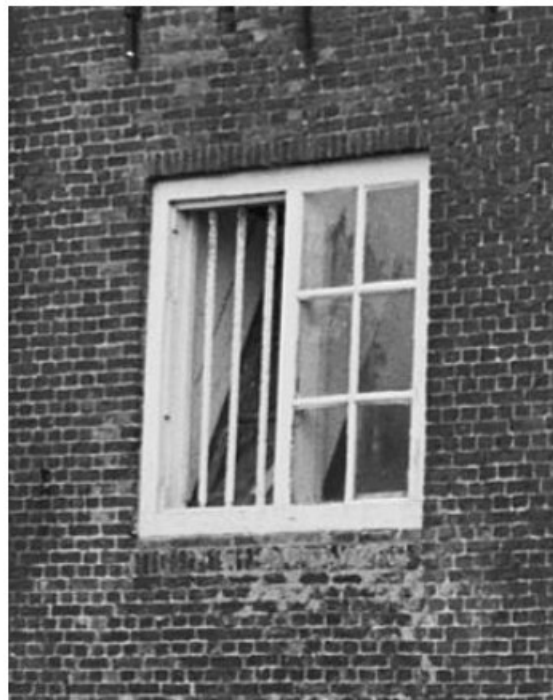
- 4) De grote gevelopeningen in de langsgevels van de stal zijn in verband gemetseld en moeten daarom nog oorspronkelijk zijn. De kozijnen en de vaste ramen zouden gezien hun uitvoering eveneens nog oorspronkelijk kunnen zijn. De valramen beschikken alle over een afwijkende drieruitsverdeling en de daaromheen getimmerde bak sluit niet zuiver op het kozijn aan, wat doet vermoeden dat deze later aangebracht zijn, vermoedelijk begin 20^e eeuw. Omdat de kozijnen thans alleen vanuit de binnenzijde te zien zijn, is dat niet met zekerheid te zeggen.

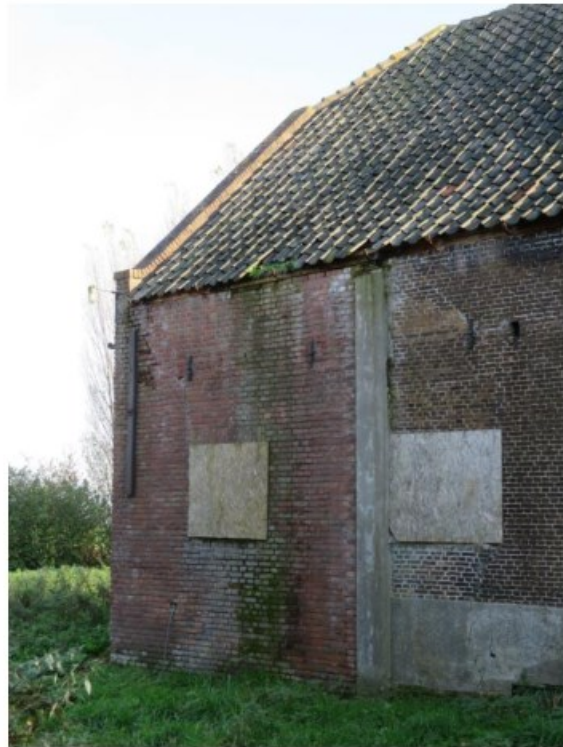
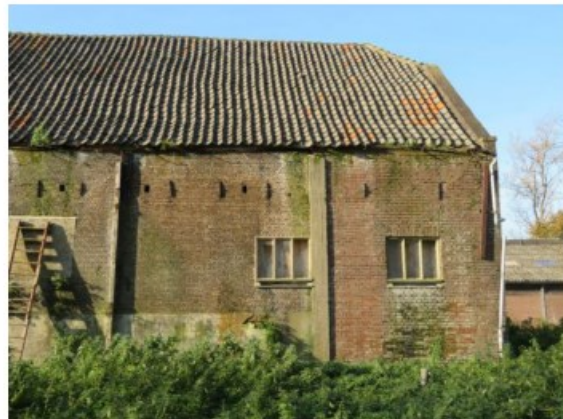
- 5) De laatste travee van de stal is in een afwijkende, jongere roodbruine steen opgetrokken. De materialisering en de historische foto's laten zien dat deze gevels vermoedelijk uit de jaren '50 of '60 dateren. Binnen loopt de grenen draagconstructie zonder onderbreking door tot aan de achtergevel, wat er op duidt dat men de stal destijds niet verlengd heeft, maar een deel opnieuw heeft opgetrokken.

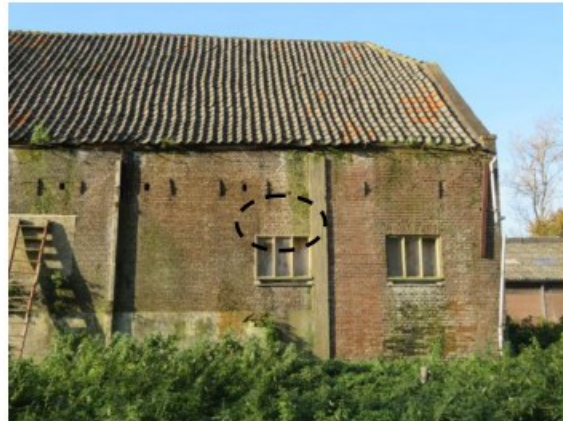
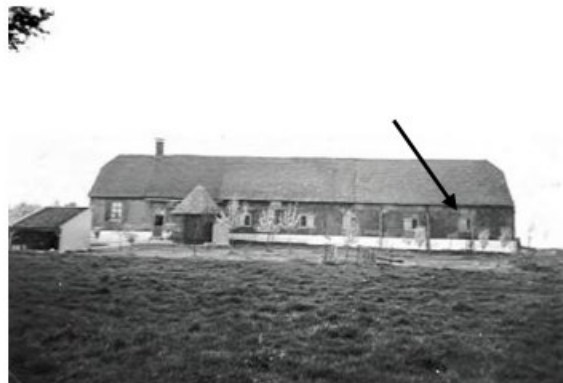
- 7) Een naad en inboetwerk boven het linker betonnen raam in de zuidoostgevel verwijzen naar de locatie van het oorspronkelijke raam, zoals deze nog op een van de uit het midden van de 20^e eeuw afkomstige foto's te zien is. (zie ook punt 6)

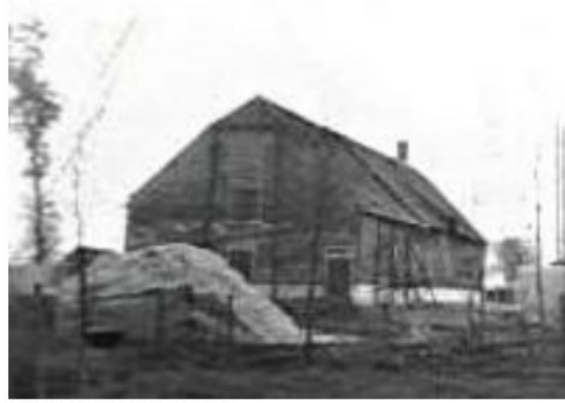
- 8) De noordoostgevel moet in de bouwfase van omstreeks de jaren '50 of '60 geheel opnieuw zijn opgetrokken. Een vermoedelijk net daarvoor genomen foto laat zien dat de indeling van de oorspronkelijke gevel vergelijkbaar was met de huidige. De foto is te korrelig om met zekerheid te zeggen of de oorspronkelijke gevel ook over ronde stalramen heeft beschikt, maar het lijkt van niet. Het deurkozijn, met de luiken en het bovenlicht in de huidige gevel lijkt zeer sterk op die in de oude foto en moet tijdens het opnieuw optrekken van de

gevel zijn hergebruikt.

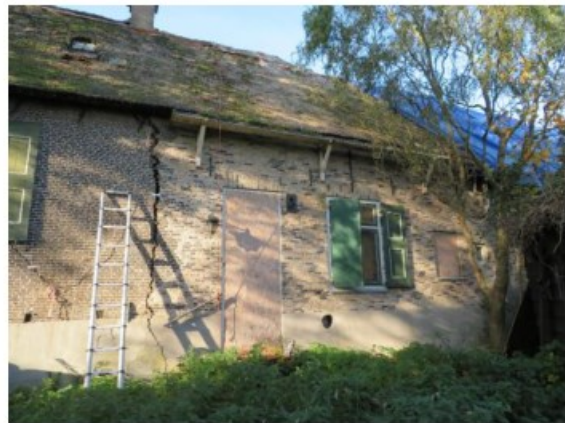
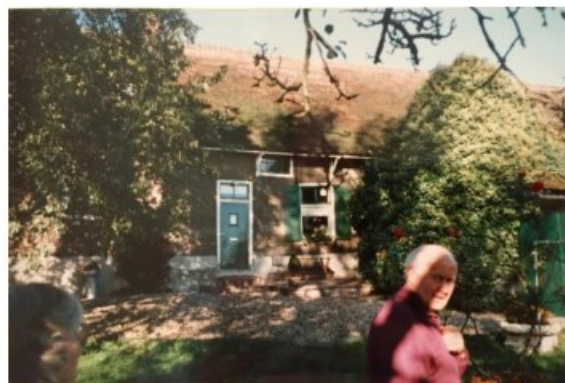
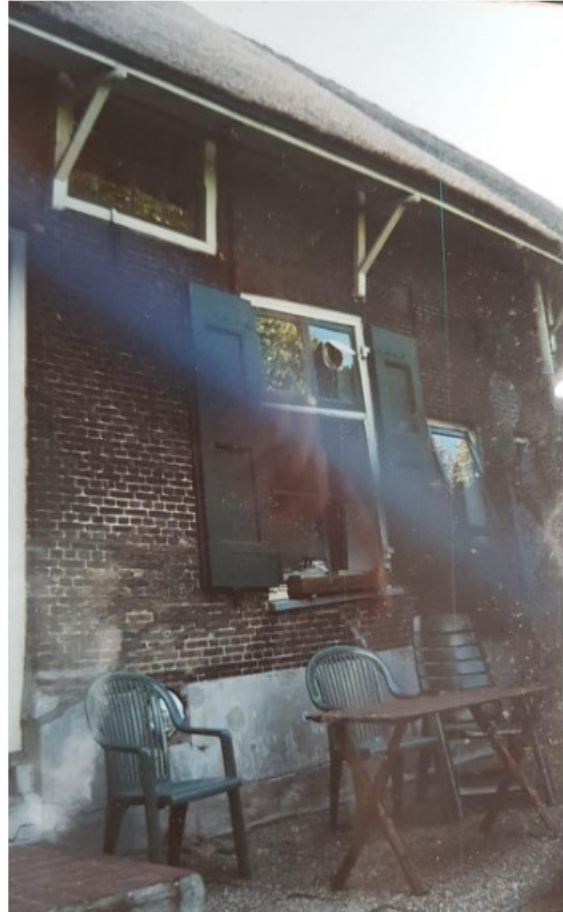
- 9) Het in afwijkend metselwerk opgetrokken gevelgedeelte ter hoogte van de keuken markeert het deel dat in de jaren '90 opnieuw is opgetrokken. Alle gevelinvullingen in dit vlak zijn modern en hoogstens geïnspireerd op wat hier voorheen aanwezig was. Historische foto's laten zien hier voor de herbouw op het niveau van de zolder ook een raam was.

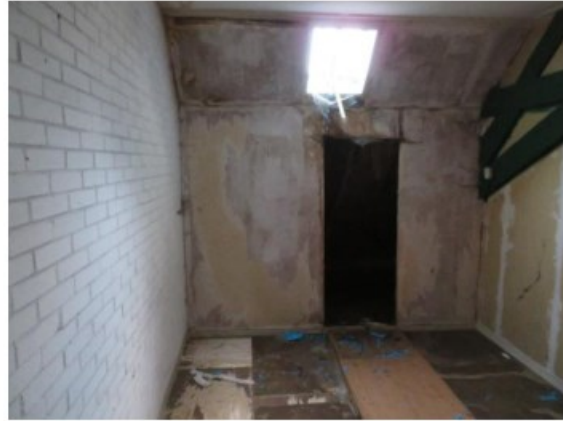
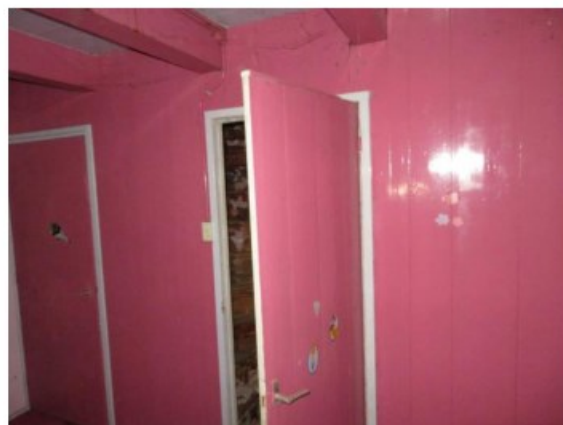
- 2) De houten wanden tussen de twee woonvertrekken bij de zuidwestgevel ogen gezien hun uitvoering nog oorspronkelijk. De wand aan de zijde van het zuidoostelijke vertrek is tijdens de vervanging van de brandmuur in de jaren '90 geheel vervangen. Op de foto van de werkzaamheden die destijds zijn verricht is te zien dat er rechts van de deur, onder de trap nog een kast aanwezig was. Thans is deze niet meer aanwezig of gaat deze schuil achter beplating.

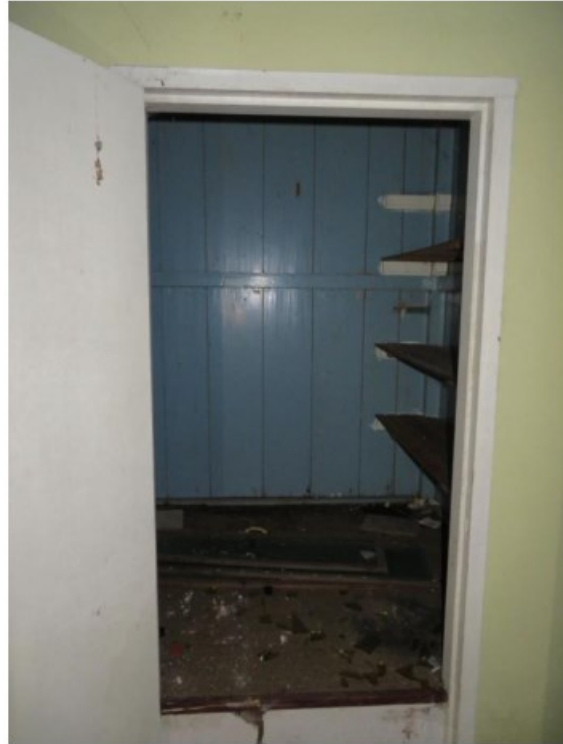
- 3) Aan het zuidoostelijke vertrek grenst een vrij grote kast, waarvan de vloer hoger ligt dan het vertrek. Het is gezien de locatie en de uitvoering niet onwaarschijnlijk dat dit oorspronkelijk een bedstede was.

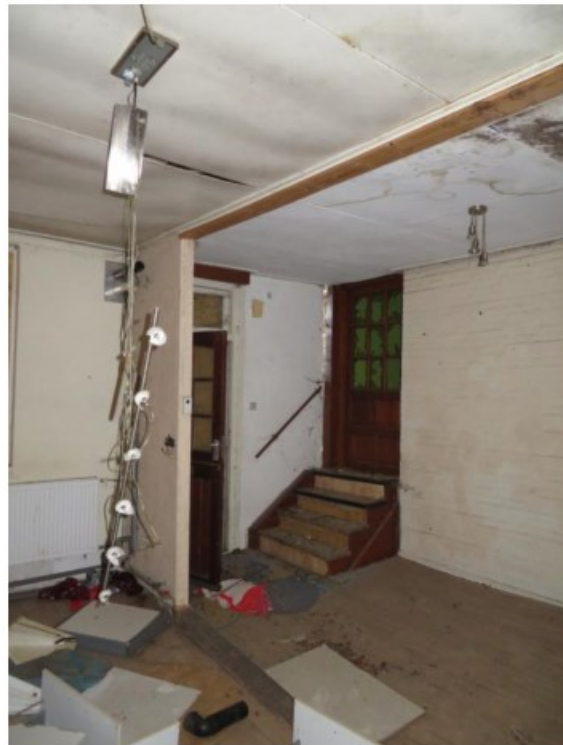
- 4) Het korte stuk muur en de afwerkingen op de vloer en het plafond laten zien dat er in een vroegere situatie zich een muur tussen de keuken en de dwarsgang bevond. Wanneer deze is verwijderd is niet bekend, maar aangezien deze nog wel op de foto's van de herbouw van de gevel uit de jaren '90 staat moet dit in een relatief recent verleden zijn geweest.

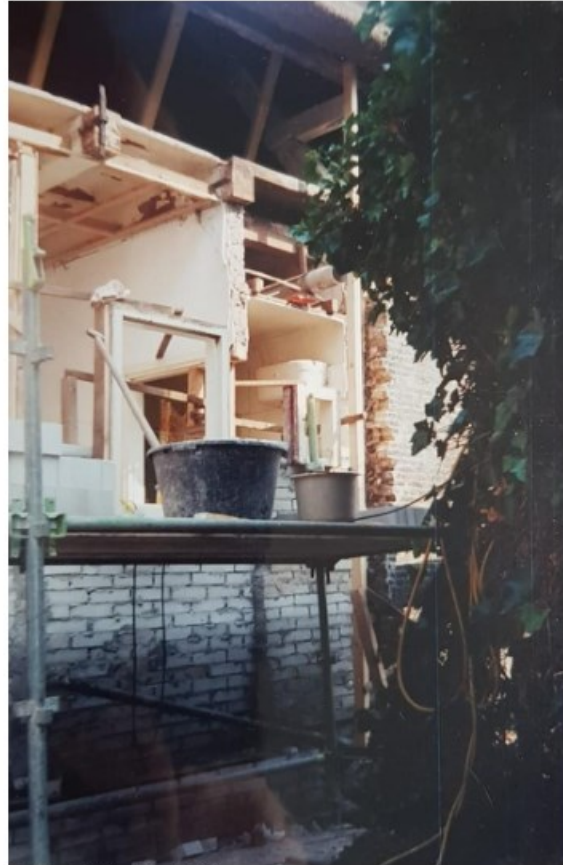
- 5) De badkamer staat niet op de verbouwingsfoto's uit de jaren '90 en moet daarom in een nog recenter verleden geplaatst zijn. De muren van de badkamer zijn opgetrokken in kalkzandsteen, wat verder benadrukt dat de plattegrondstructuur hier relatief recent is veranderd.

Op de verbouwingsfoto's is te zien dat er aan de muur tussen het woon- en het stalgedeelte een toilet was. Vermoedelijk kwam het toilet uit in een gang of tussenruimte. De wand tussen het toilet en de 'gang' was volgens de foto's gemetseld en stond onder de eerste balk uit de stalmuur (in de huidige situatie zou deze in het midden van de badkamer staan). Verdere informatie over een oude plattegrondindeling op deze plek is niet voorhanden.

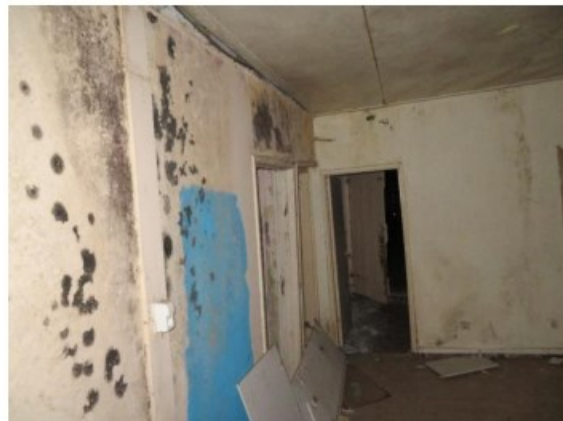
- 6) De wand tussen de stalmuur en de brandmuur, die de twee kamers van de keuken en de gang bij de badkamer scheidt, is naar verwachting nog oorspronkelijk. De wand is gemetseld en heeft waarschijnlijk een dragende functie voor de bovenliggende balklaag. De uitvoering van de deurkozijnen bij de kamers en de afwerkingen in de hal bij de badkamer bevestigen dat de wand niet uit een recent verleden kan zijn.

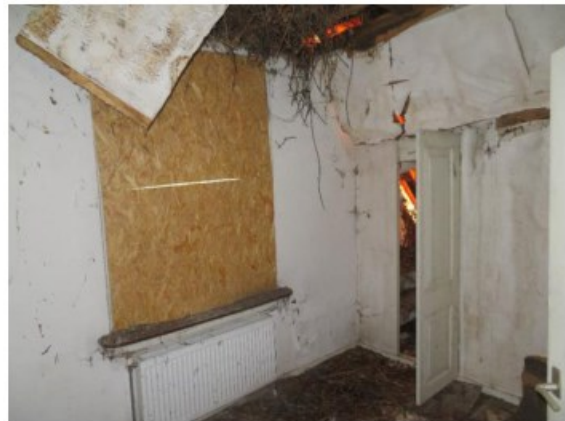
- 7) De paneeldeuren in de kamers op de verdieping ogen 19^e eeuws en zouden nog oorspronkelijk kunnen zijn. De toegangsdeuren tot de kamers lijken nog een oude kern te hebben, maar zijn op enig moment gemoderniseerd.

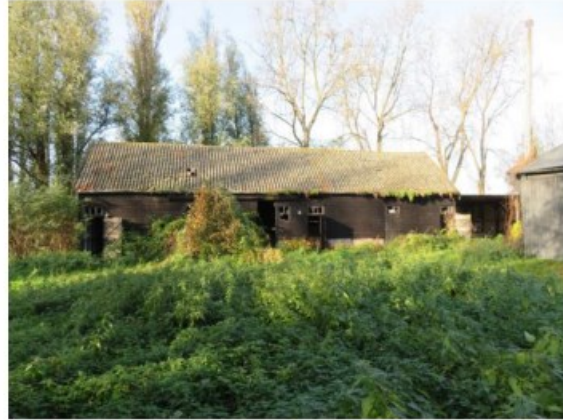
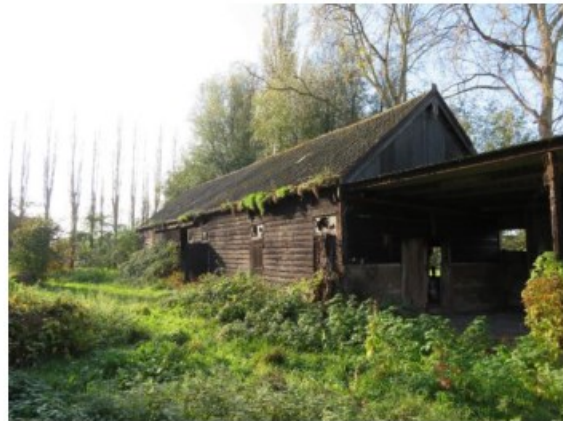
- 1) Hoewel de schuur niet in de redengevende beschrijving van het monument beschreven wordt en niet tot de opdracht behoort, is deze het vermelden waard. De uitvoering en de stijlkenmerken van de schuur doen 19^e eeuws aan en aangezien zelfs de oudste kaarten van de Zuidplaspolder laten zien dat de Geertruidahoeve over twee grote rechthoekige gebouwen beschikte, is het niet onwaarschijnlijk dat de schuur nog oorspronkelijk is. De schuur is redelijk intact bewaard gebleven, zonder sporen van grote wijzigingen.

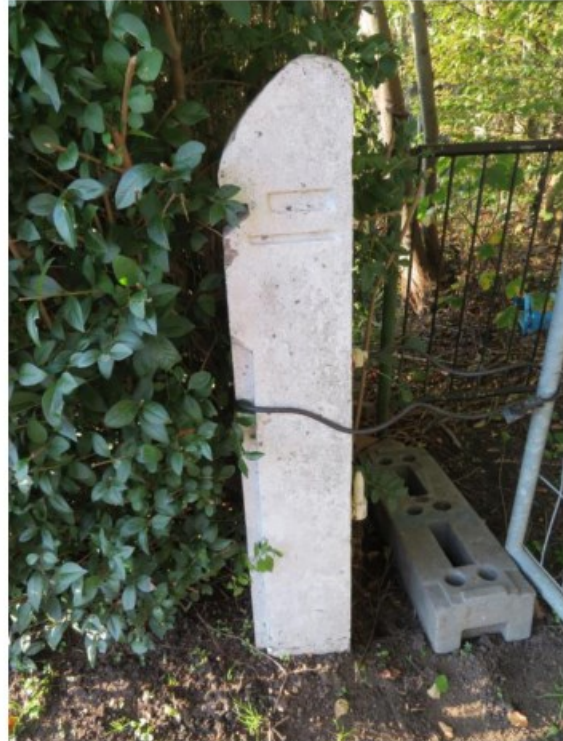
- 2) De palen van de poort zijn in beton uitgevoerd en voorzien van profileringen in een aan de overgangsstijl of de art nouveau refererende vormgeving. Op basis van de stijlkenmerken is de poort op het begin van de 20^e eeuw te dateren. Op oude foto's is te zien dat de palen vroeger veel hoger waren; vermoedelijk zijn de palen ten tijde van de aanleg van de N-weg verplaatst en dieper ingegraven of ingekort. Op de foto's is ook te zien dat de poort van houten hekken was voorzien. De huidige palen laten nu alleen de bovenste duim zien, de andere bevindt zich onder de grond.

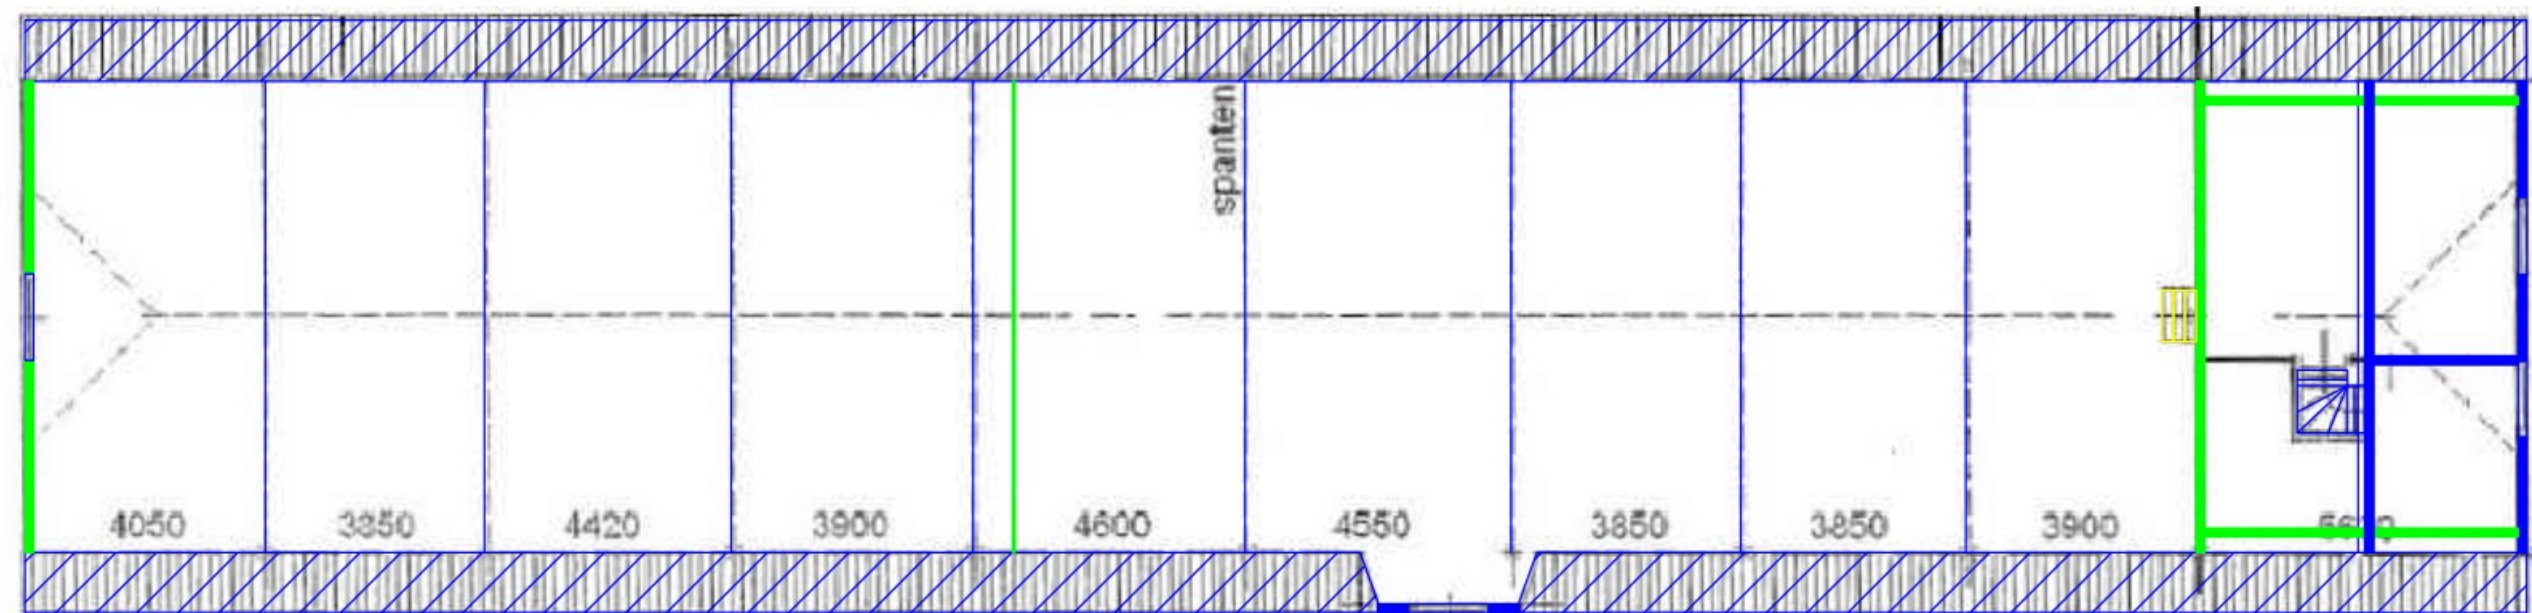
begane grond

- Hoge cultuurhistorische waarde
- Positieve cultuurhistorische waarde
- Indifferente cultuurhistorische waarde
- Cultuurhistorische waarde onbekend
